ESTUDIO DEL PALACIO ARZOBISPAL DE ALCALÁ DE HENARES

Jorge Bruzzese¹ y Carlos Clemente²
Universidad de la República, Montevideo, Uruguay;
jorge.bruzzese@gmail.com
Universidad de Alcalá, Alcalá de Henares, España;
carlosclemente@uah.es

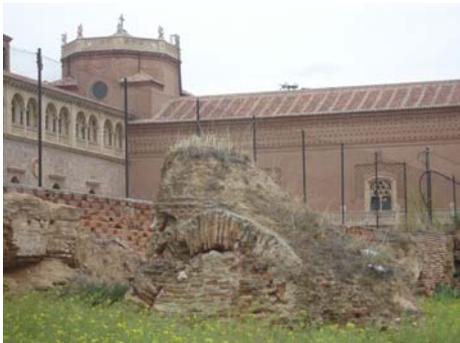
Estado actual de la fachada del Ave María. Mayo 2008. (Foto del autor)

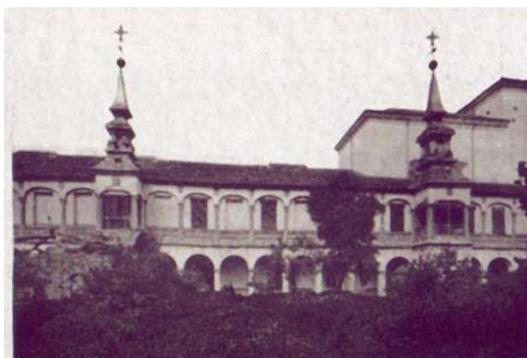
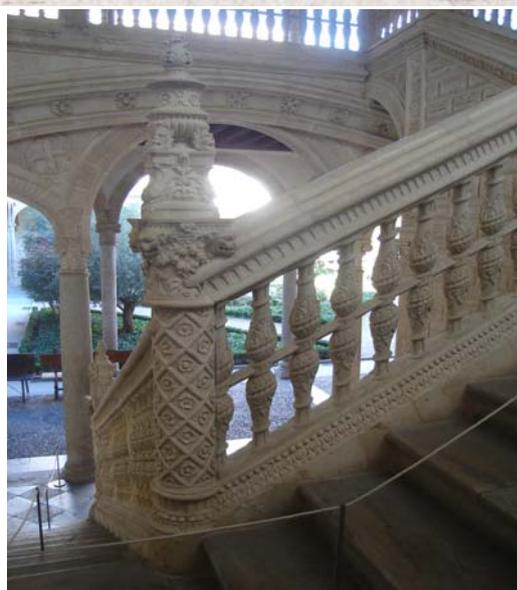
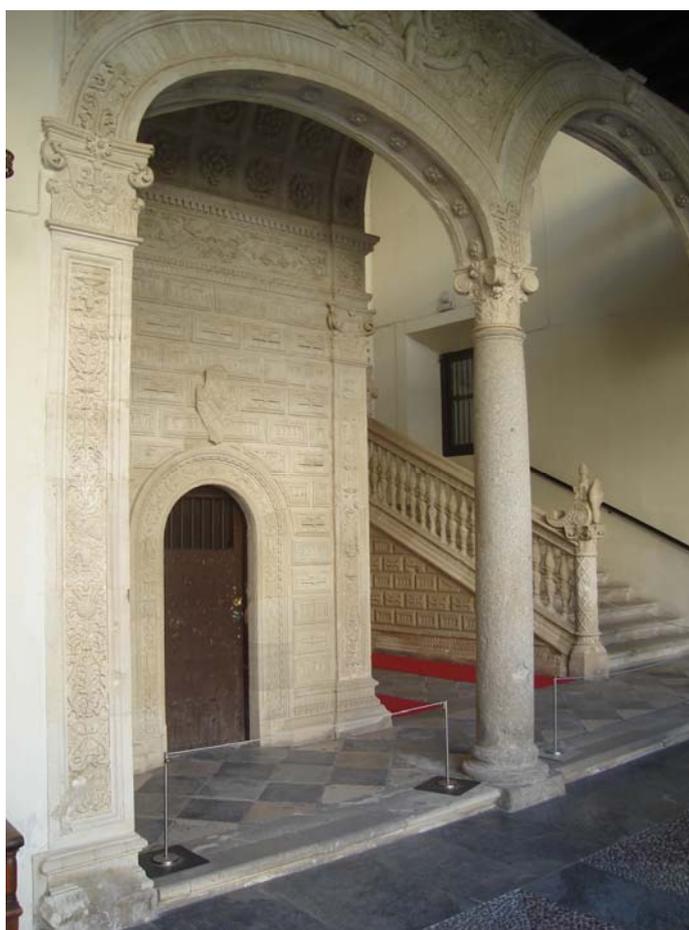
Fotos de Archivo. Izquierda y arriba: foto de la Fachada del Ave María (anterior al incendio). Fuente: Archivos del Palacio Arzobispal y donada por la historiadora Trinidad Yunquera. Izquierda y abajo: detalle de la escalera de Covarrubias en el hospital de Santa Cruz en Toledo. Octubre de 2008¹ Foto del autor. Derecha: foto de la Fachada de la escalera de Covarrubias y Patio de Fonseca, del Palacio Arzobispal de Alcalá de Henares (anterior al incendio). Obtenida de los archivos del palacio Arzobispal y donada por la historiadora Trinidad Yunquera. En la foto se puede ver la similitud con la escalera del hospital de Santa Cruz en Toledo.

¹ "La escalera del Palacio Arzobispal, se vio era gemela de la escalera del Hospital de Santa Cruz." Libro guía del visitante del Palacio Arzobispal: página 60

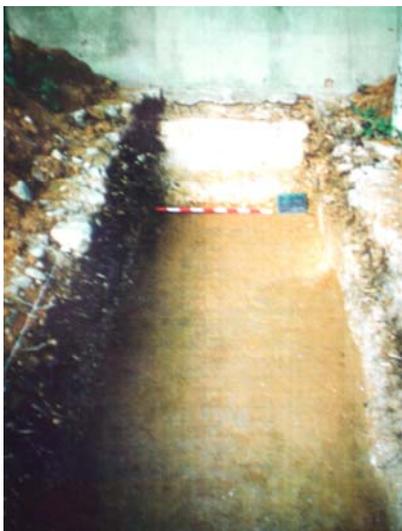
Sondeo 5 Fuente: Archivo del Palacio Arzobispal, aquí podemos ver solado de baldosas cerámicas bizcochadas de 28 X 18 X 3. Fuente: Trinidad Yunquera

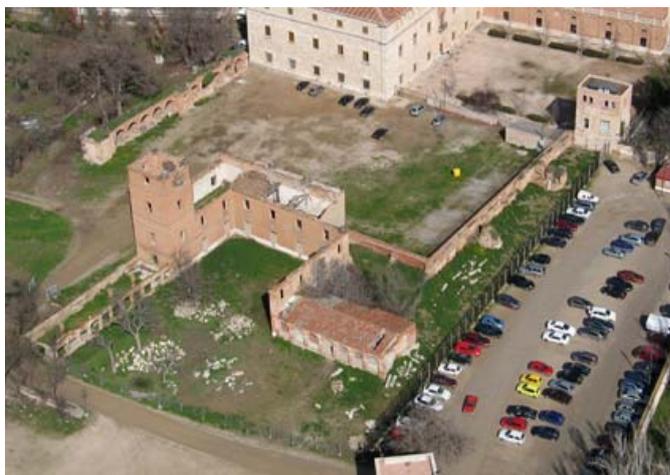
Foto aérea de la manzana cisneriana, donde se ve el estado actual del Palacio Arzobispal y la zona a rehabilitar. (Foto cedida por el Arquitecto Carlos Clemente).

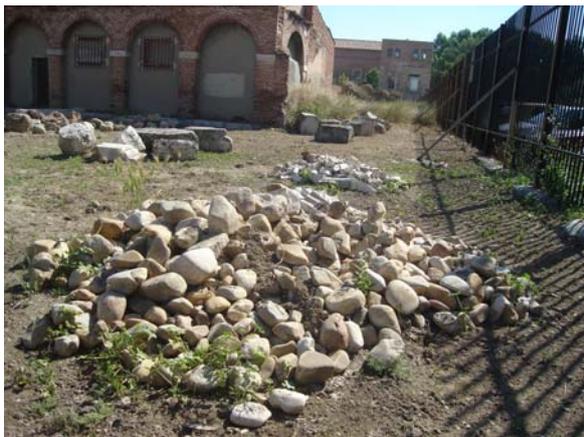
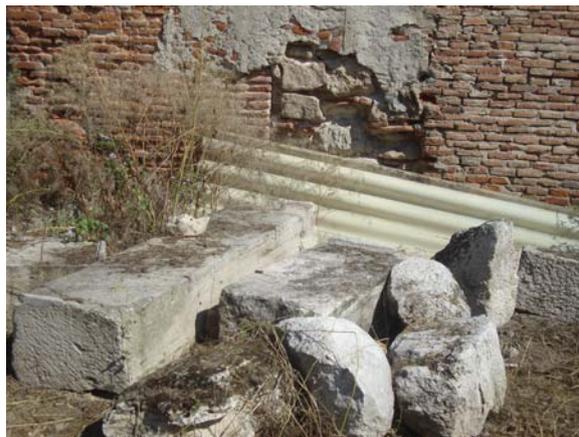
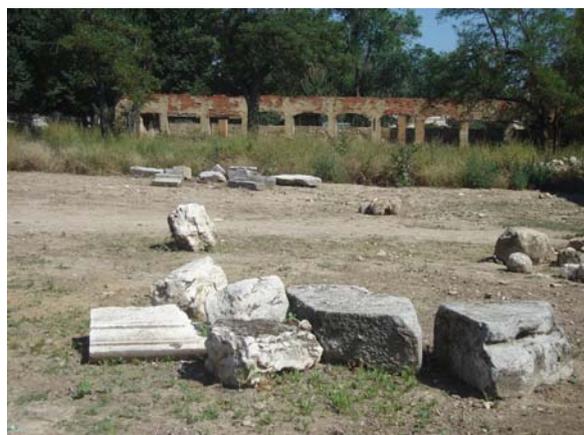
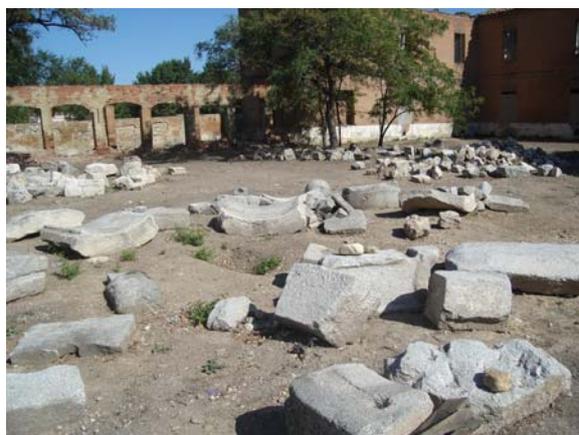
Foto del autor de diferentes piezas encontradas en sondeos y limpiezas realizados en 2008 por el TEAR. Arriba a la izquierda: piedras de río cuya posible ubicación podría ser el pavimento del patio de columnas. Arriba a la derecha: parte de columna de la Fachada del Ave María Abajo: bases de columnas, cornisas y mampuestos.

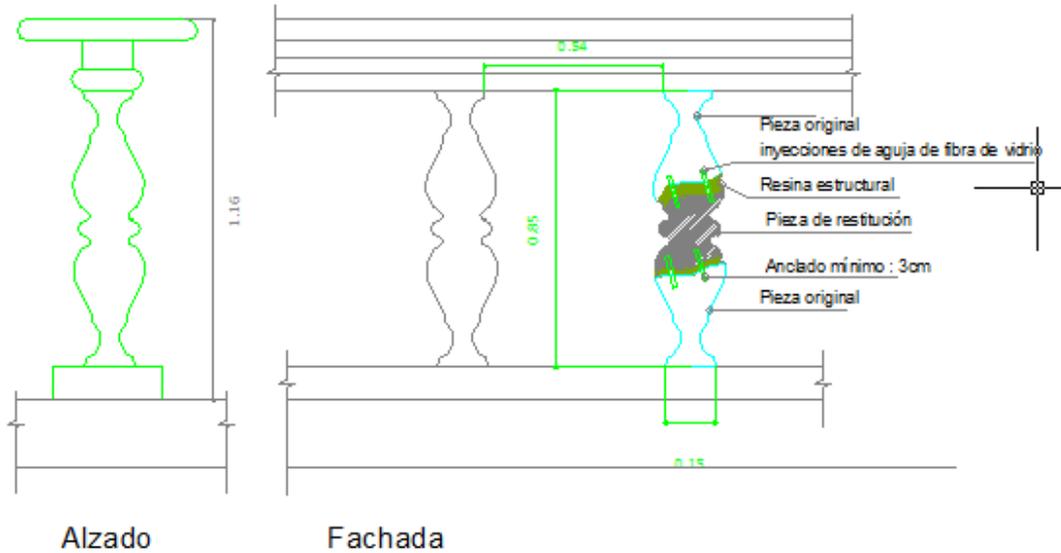
Unión de piezas originales y restituidas

Esquema de restauración de balaustres con inyecciones de fibra de vidrio.

Con respecto a las piezas existentes encontradas, las técnicas de conservación o protección deben estar estrictamente vinculadas a la investigación pluridisciplinar científica sobre materiales y tecnologías usados para la construcción, reparación y/o restauración del patrimonio edificado. La intervención elegida debe respetar la función original y asegurar la compatibilidad con los materiales y las estructuras existentes, así como con los valores arquitectónicos. Cualquier material y tecnología nuevos deben ser probados rigurosamente, comparados y adecuados a la necesidad real de la conservación. Cuando la aplicación *in situ* de nuevas tecnologías puede ser relevante para el mantenimiento de la fábrica original, estas deben ser continuamente controladas teniendo en cuenta los resultados obtenidos, su comportamiento posterior y la posibilidad de una eventual reversibilidad. Se deberá estimular el conocimiento de los materiales tradicionales y de sus antiguas técnicas así como su apropiado mantenimiento en el contexto de nuestra sociedad contemporánea, siendo ellos mismos componentes importantes del patrimonio cultural [5]. Los procedimientos y técnicas de restauración y conservación que se ejecutarán, básicamente en piedra y madera, serán las descritas por Más-Guindal Lafarga y cols. [6] como efectivas para tal fin, dependiendo de cada caso particular.

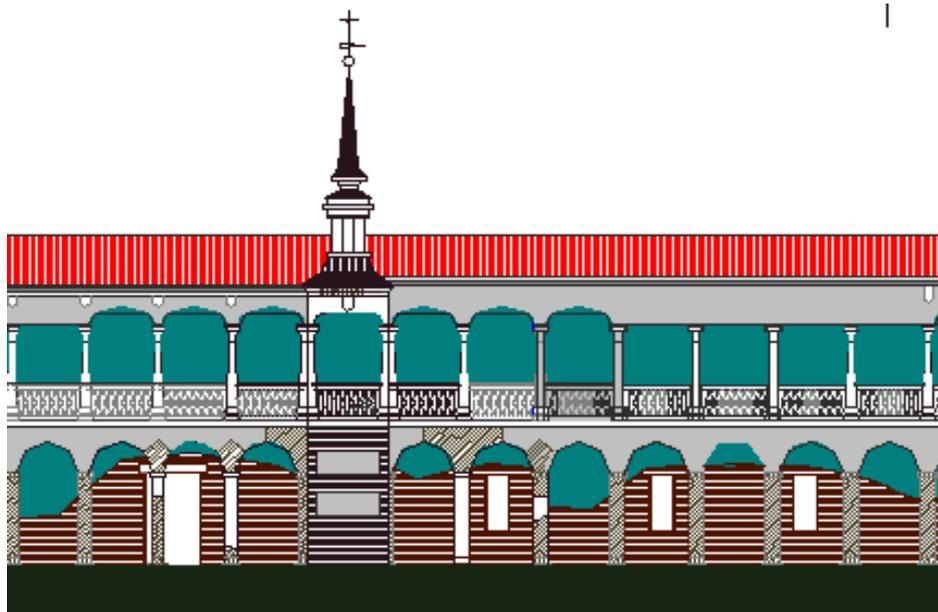
FACHADA AVE MARÍA

En la siguiente figura se resume el estudio de reintegración, que incluye la recolocación de piezas existentes, así como la posible restitución de piezas inexistentes y la inclusión de material moderno que vincule toda la propuesta.

Muros existentes en 2008
-

Piezas encontradas y reubicadas
-

Propuesta con piezas nuevas a restituir
-

Propuesta de carácter moderno

En el proyecto se incluyen también técnicas actuales, como en la resolución de la fachada del Ave María. En este caso se propone una fachada de vidrio estructural, con las siguientes características: panel vidrio de 8+8 con estructura portante formada por costillas de vidrio incoloro templado de 15+15 mm doble templado formando contrafuertes en las juntas verticales del vidrio de fachada. En la parte inferior, la costilla de vidrio se recibe mediante una doble "L" que recoge los movimientos verticales de la costilla por dilatación, así como la última pieza de fijación de fachada. Toda la costilla funcionará a tracción estando colgada de la parte superior. Todas las piezas metálicas que componen el sistema estructural de fachada, serán de acero inoxidable en calidad AISI 304 L, mecanizado en CNC.
