LA EXPANSIÓN URBANA DEL BALNEARIO MONTE HERMOSO, PROVINCIA DE BUENOS AIRES, ARGENTINA. PROBLEMÁTICA AMBIENTAL

DI MARTINO, CLAUDINA^{1,2}; ALBOUY, E. RENÉ^{1,2}; MARCOS, ANGEL^{1,2} Y BASTIANELLI, NEREA^{1,2}

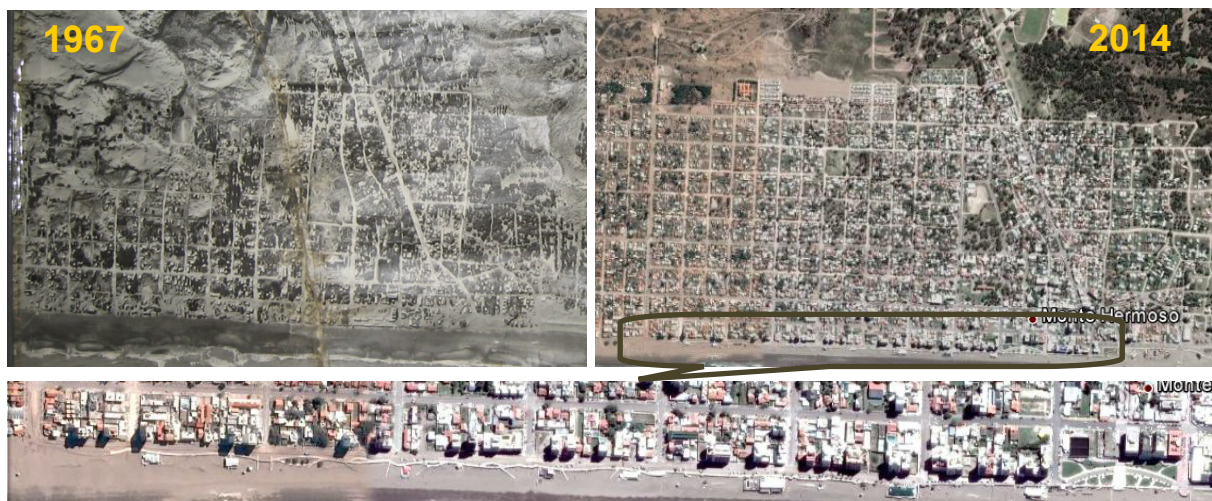
La localidad balnearia de Monte Hermoso se fue expandiendo desde el centro hacia el oeste sobre la línea de costa, hacia el norte aproximadamente un kilómetro, donde se instalaron los residentes permanentes. En el año 2000 comienza un período de gran expansión edilicia fundamentalmente con la construcción de edificios en altura en la costanera, y las urbanizaciones del barrio Monte Hermoso del Este, al este del centro urbano, y el barrio las Dunas, hacia el oeste, entre el centro y el Camping Americano (Figura 4).

Figura 4. Expansión urbana de la localidad de Monte Hermoso entre 1967 y 2014.

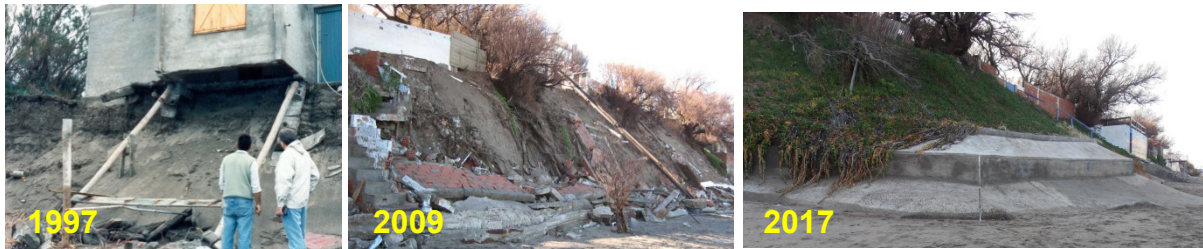
Las tormentas que se generan con vientos del SO, se producen efectos erosivos que causan deterioros en viviendas costeras con descalce de cimientos, rotura del camino costero y caída de árboles. A estas tormentas se las conoce localmente como "sudoestadas" y son las más perjudiciales sobre la infraestructura costera. Los tres últimos eventos registrados fueron en 1997, 2009 y 2017. Por comunicación personal de un propietario de una vivienda se produjo un evento similar en 1987.

Se puede estimar una recurrencia de aproximadamente 10 años. Afectan a las viviendas de Villa Faro Recalada en las que se implementó un sistema de defensa costero, el único sector de la localidad en el que fue necesario ejecutar obras estructurales para proteger las propiedades. (Figura 6).

Figura 6. Deterioros producidos por la tormenta de 1997, 2009 y 2017 en la zona de Villa Faro Recalada en Monte Hermoso.

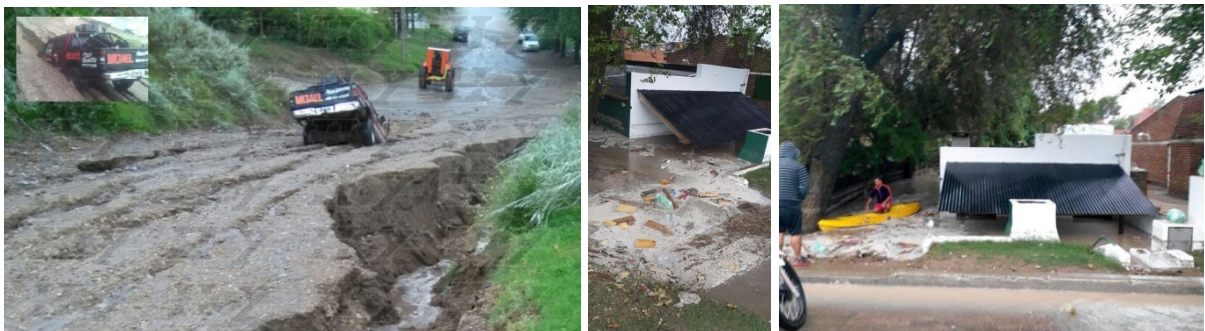
Teniendo en cuenta que la pendiente regional es desde el norte hacia la costa, las calles perpendiculares a la línea de playa, producen un escurrimiento del agua de lluvia en dirección al mar. Este escurrimiento se ve incrementado, dado que las mismas son colectoras de las calles transversales a la pendiente regional, que copian la morfología del cordón de médanos y tienen características ondulatorias. Ante eventos pluviométricos intensos, se producen inundaciones de viviendas o socavamientos en las calles niveladas sin asfalto (Figura 7).

Figuras 7. Inundaciones y socavaciones en las calles sin asfalto

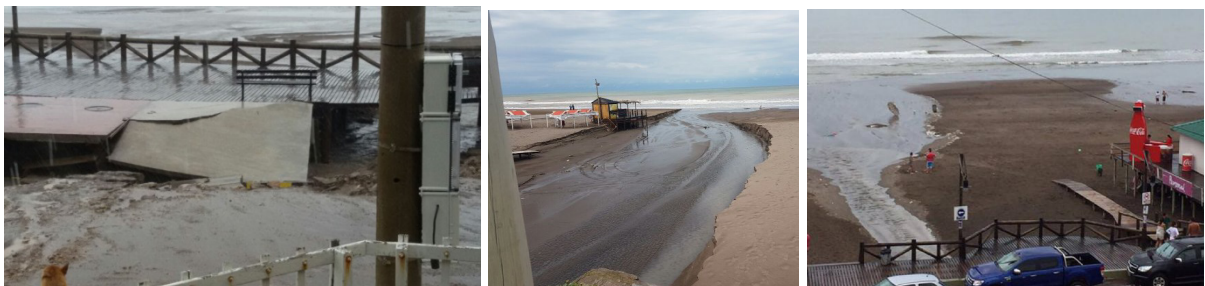
Las lluvias copiosas en su escurrimiento al mar por las calles perpendiculares a la línea de costa, generaron dificultades en la circulación vehicular por socavación del camino costanero. Se realizaron desagües adecuados para estos eventos. Estos escurrimientos además generan sobre la playa profundas canalizaciones que escurren hacia el mar (Figura 8). En este caso, la capacidad de recuperación de la playa es muy rápida y recupera su forma natural en menos de 15 días (Fernández et al. 2006).

Figuras 8. Inundaciones y socavaciones en las calles sin asfalto

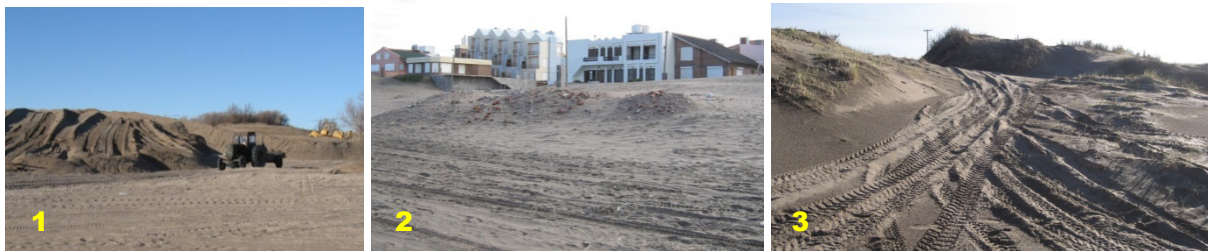
Entre estas actividades está la extracción de arena para la construcción. Esta actividad se desarrolla en la localidad de forma artesanal con tractores y chatas de carga que cargan hasta 2 m³ (Figura 9.1). Esta actividad, sin controles, podría ser un motivo grave de degradación de la playa.

Con la intensa edificación en inmediaciones de la playa se generan escombros de construcción que son volcados a la misma (Figura 9.2). Esto degrada el paisaje y además este material es incorporado a los sedimentos con las tormentas ocasionales restando calidad a la arena. Es necesario ubicar sectores apropiados para el acopio de estos materiales que podrían ser reusados.

La utilización de vehículos por parte de los turistas produce erosión del médano y la playa (Figura 9.3). Si bien se han realizado importantes controles durante una temporada estival con resultados satisfactorios, se observa una importante circulación de vehículos sobre los médanos en la línea de costa. Este tema es muy delicado ambientalmente y debe controlarse con la intensidad y frecuencia necesaria.

Figura 9. Extracción de arena para la construcción en forma artesanal (1), vertido de escombros en la playa (2) y circulación vehicular (3).

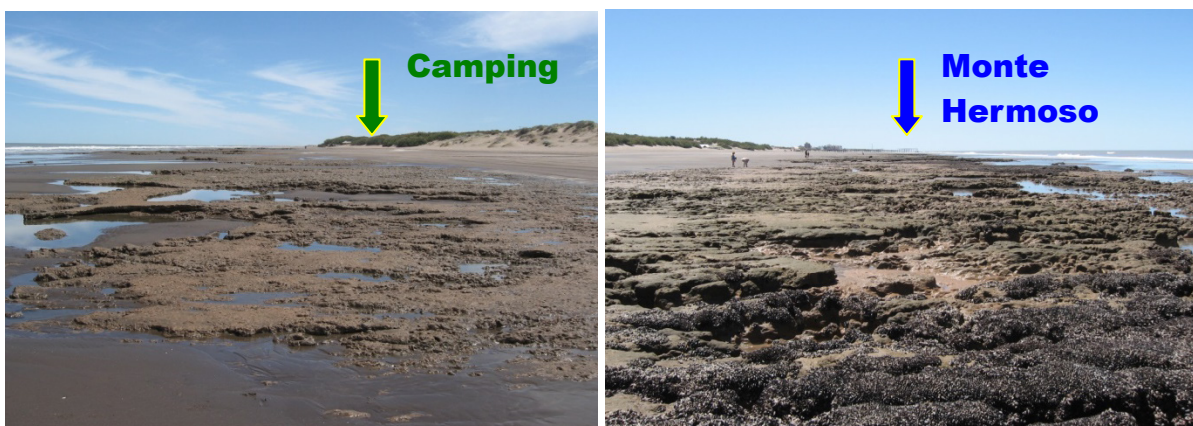
La densa forestación introducida en el camping localizado a 7 km al oeste del centro de la localidad, y que comenzó su actividad a principio de la década del setenta, podría ser el motivo de la aparición de afloramientos que se extienden entre el mencionado campamento y el antiguo espigón cercano al Club de Pesca Monte Hermoso (Figura 10). Esto es consecuencia de la interrupción en el intercambio de arena entre el médano y la playa (Fernández et al, 2003). Este aspecto debe ser tenido en cuenta para la elaboración de un proyecto de urbanización. Los efectos de erosión como consecuencia de la fijación del médano por forestación costero han sido mencionados por Isla et al., 1998 e Isla, 1997 para la zona de Villa Gesell.

Figura 10. Afloramientos entre el Camping Americano y Monte Hermoso.
