Tópico 3 – Nº 25

EVALUACIÓN DE TÉCNICAS DE LIMPIEZA Y DESALINIZACIÓN EN LA CATEDRAL DE SEGOVIA, ESPAÑA

Este trabajo se llevó a cabo como asesoramiento al proyecto de restauración del Claustro de la Catedral de Segovia, y entre otros objetivos, se encontraban:

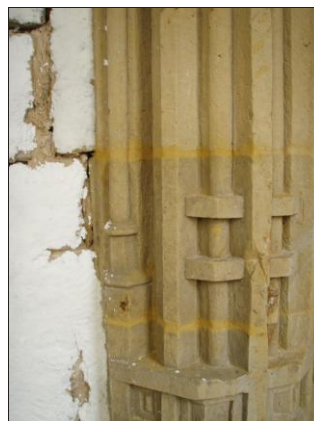
Figura 2 – Aplicación de apósitos absorbentes de celulosa para eliminación de sales

Estos análisis se volvieron a repetir después de una primera aplicación de apósitos absorbentes de celulosa, y tras una segunda aplicación más. Los resultados se muestran gráficamente en la Fig. 5.

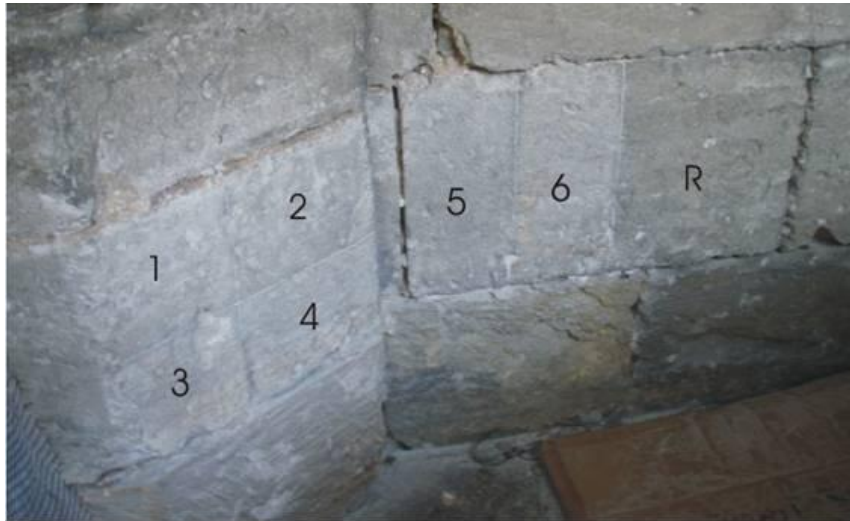
Figura 3 – Zonas seleccionadas para la evaluación de la eficacia de la limpieza. Los sillares numerados del 1 al 6 corresponden a los 6 métodos de limpieza utilizados, y R, a la zona de referencia.

Para la evaluación de la eficacia de los sistemas de limpieza se efectuaron pruebas en el claustro mediante proyección de partículas (Tabla 1). Para ello se seleccionaron zonas de evaluación representativas del grado de suciedad existente. En cada una de estas áreas, se definió una zona de referencia y un total de 6 zonas que se limpiaron (Fig. 3), variando en cada cuadrícula de ensayo el tipo de partícula y la presión de proyección. En estas zonas se midieron, antes y después de la limpieza, la rugosidad superficial y el color.

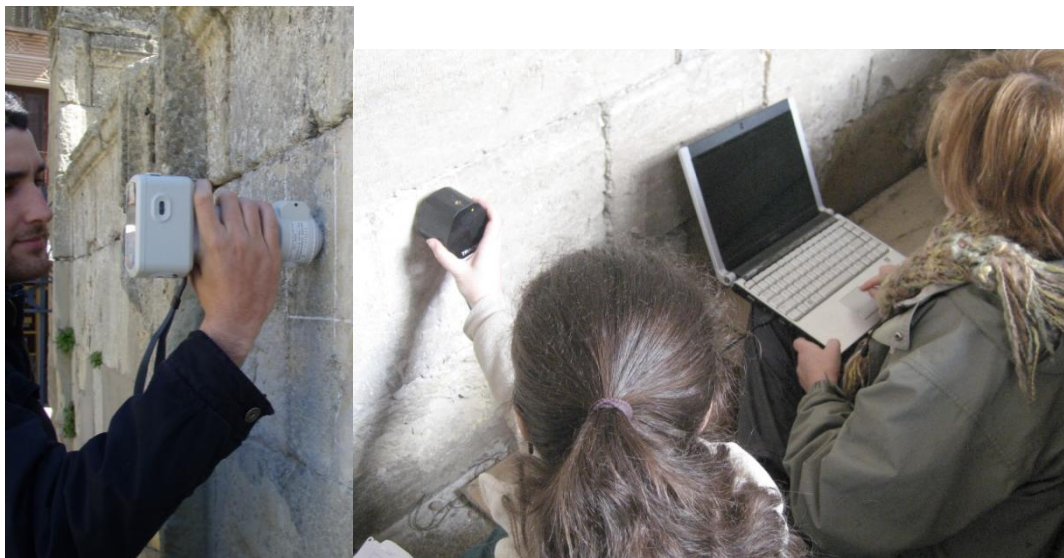
Figura 4 – Izquierda: espectrofotómetro. Derecha: rugosímetro óptico

La rugosidad se midió con el rugosímetro óptico 3D TRACEiT (Fig. 4), patentado y distribuido por Innowep GmbH. El equipo realiza las medidas de rugosidad, de forma no destructiva, utilizando luz blanca y sin contactar directamente con la superficie. Es portátil y permite la realización de mapas topográficos de rugosidad en 3D a microescala (micrómetros). El campo de medida es de 5x5 mm² y la resolución es de 2.5 µm en los 3 ejes. El equipo facilita los parámetros de rugosidad según la norma DIN EN ISO 4287, habiendo seleccionado en este caso el parámetro Rz, que representa la suma de las distancias verticales entre los cinco picos más altos y los cinco picos más profundos dentro de la longitud de la muestra. Trabajos similares en los que se evalúen sistemas de limpieza por la medida de la rugosidad se pueden encontrar en la literatura científica [1] [4] [5].

El color se midió con un espectrofotómetro Minolta CM 700d (Fig. 4) y software COLOR DATA SPECTRAMAGIC™ NX CM-S100W, utilizando iluminante Standard D65 (iluminante patrón de la CIE -Commission International de l'Eclairage-, equivalente a luz diurna con radiación ultravioleta y una temperatura de color de 6504°K) y un ángulo de visión o ángulo del observador de 10°. Se ha utilizado el sistema L*a*b* de la CIE, obteniendo antes y después la variación de color global o total ΔE* (Ec. 1) [1] [6]:
