# EVALUACIÓN DEL ESTADO DE CONSERVACIÓN MEDIANTE TÉCNICAS DE MICROSCOPIA Y ENSAYOS FISICOS DE TRAVERTINOS UTILIZADOS EN LA PRIMERA MITAD DEL SIGLO XX EN LA CIUDAD DE LA PLATA

Coelho dos Santos Gabriela, Lofeudo Rosana, Traversa Luis

LEMIT (Laboratorio de Entrenamiento Multidisciplinario para la Investigación Tecnológica)- CIC.  
52 e/121 y 122, 1900 La Plata- [patrimonio@lemit.gov.ar](mailto:patrimonio@lemit.gov.ar) /[dirección@lemit.gov.ar](mailto:dirección@lemit.gov.ar)

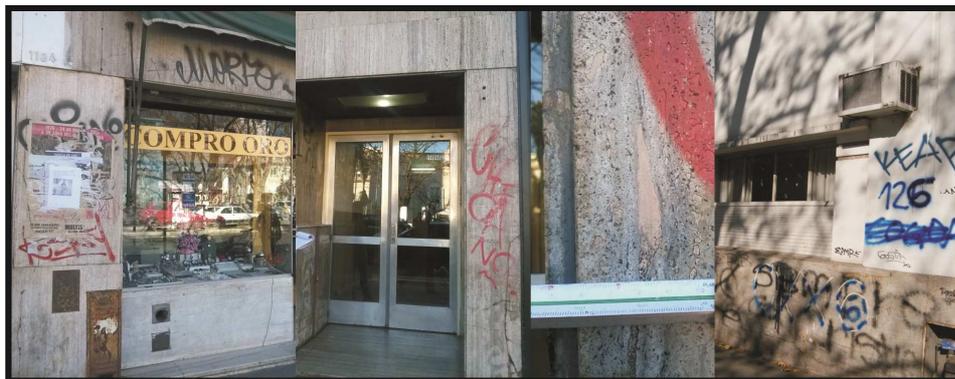
De una totalidad de 67 construcciones seleccionadas el 33% presentan modificaciones del revestimiento ya que fueron cambiados por otros más modernos (edificios comerciales, nuevos edificios de altura), quedando 45 fachadas a evaluar (Figura 1), obteniendo como resultado que el 18% fue sustituido por otro tipo de revestimiento y que el 4% se haya recubierto en su totalidad por placas metálicas o acrílicas acordes a su función comercial del edificio (Figura 2).

Figura 1: Fachadas revestidas con placas de travertino relevadas.

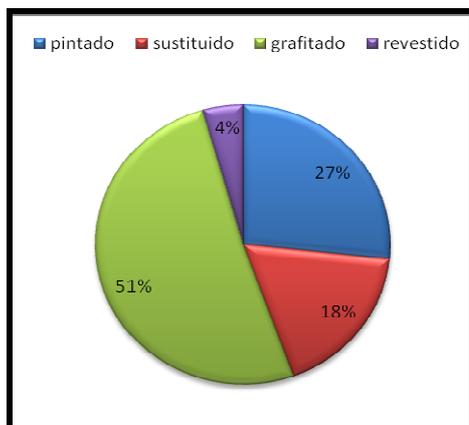
Figura 2: condición de los travertinos.

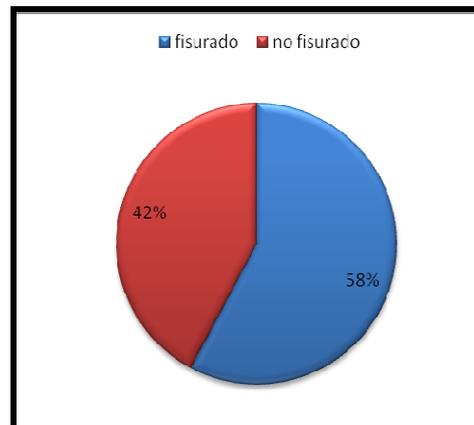
En cuanto a las patologías más frecuentes de las placas se observa que el 42 % posee fisuras que no guardan relación con el tipo de corte o su espesor sino con movimientos diferenciales de la mampostería a la cual se encuentran adheridas, cortes posteriores a la aplicación de las placas por la incorporación de gabinetes de medición de gas, cartelería, etc. (Figura 3).

Figura 3: condición de fisuramiento.

Los valores de absorción estarían indicando la incidencia de grafitis y pegatinas sobre estos materiales de revestimiento, recomendando el empleo de pintura antigrafitis para mejorar la durabilidad de estos materiales de uso ornamental en la construcción. Las tareas de sellado de fisuras y/o reemplazo de placas debe ser realizado por personal calificado empleando travertinos similares en sus características, como la coloración, porosidad, tipo de corte y textura.

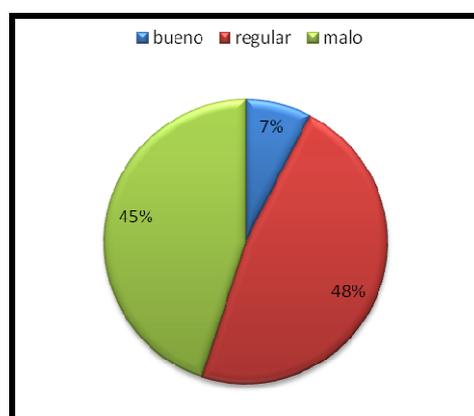
Respecto del estado de conservación sólo el 7% se halla en buen estado, sin fisuras, con pastinas conservadas, no grafitadas, ni alteradas superficialmente (Figura 4).

Figura 4: Estado de conservación.

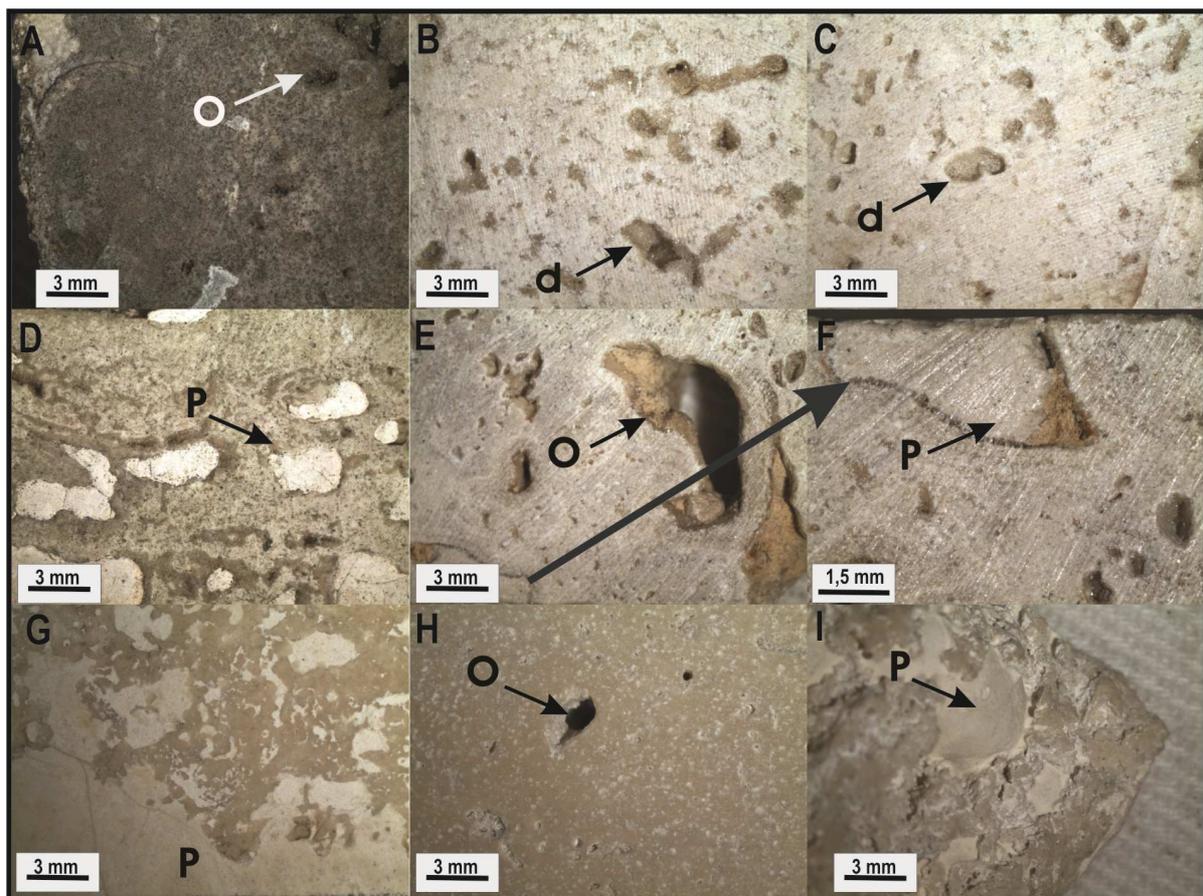
En las observaciones realizadas bajo lupa binocular se encontró que el travertino C1 posee una estructura cerrada, compacta, con poros pequeños, los mayores de escasos milímetros, revestidos por cristales de calcita, poco o nada interconectados. Por el contrario, C2 es una roca de estructura más abierta, con oquedades grandes de morfología irregular, en algunos casos interconectados, de hasta 1cm de diámetro, de aspecto interno botroidal y revestidos con cristales de calcita (drusas); en esta muestra también se hallan marcas de restos vegetales, en especial de finos tallos. La muestra C3 está constituida por un material calcáreo poco denso y que presenta grandes oquedades entre capas sucesivas de la misma roca.

Tanto C1 como C2 poseen, en la cara que ha sido expuesta, pastinas que recubren los poros. En ambos casos, estos materiales de relleno presentan algún tipo de deterioro, siendo más blandas que le material rocoso. En C1 el relleno de poros se observa ausente o desgastado respecto a la superficie de la piedra y además, al no estar los poros interconectados las pastinas no penetraron hacia el interior del travertino. En C2 las pastinas pueden estar ausentes o con fisuras, probablemente de contracción, aunque en corte fresco el material de relleno presenta un color similar al del travertino. Por otra parte la muestra C3, perteneciente al material en actual comercialización, posee una cara trabajada, pulida, con grandes oquedades rellenas con pastina de similar color al de la roca original. (Figura 5).

Figura 5: Imágenes bajo lupa binocular; de arriba hacia abajo C1 (A,B,C), C2 (D,E,F), C3 (G,H,I). Referencias: **O** (oquedad); **d** (drusas de calcita); **P** (pastina). A, D y G superficies tratadas con pastina, en A están ausentes y en D y G con fisuras. E destaca una oquedad sin pastina; F es detalle de E; abundantes micro oquedades se observan en H y en I una oquedad entre capas de travertino es rellena por pastina.

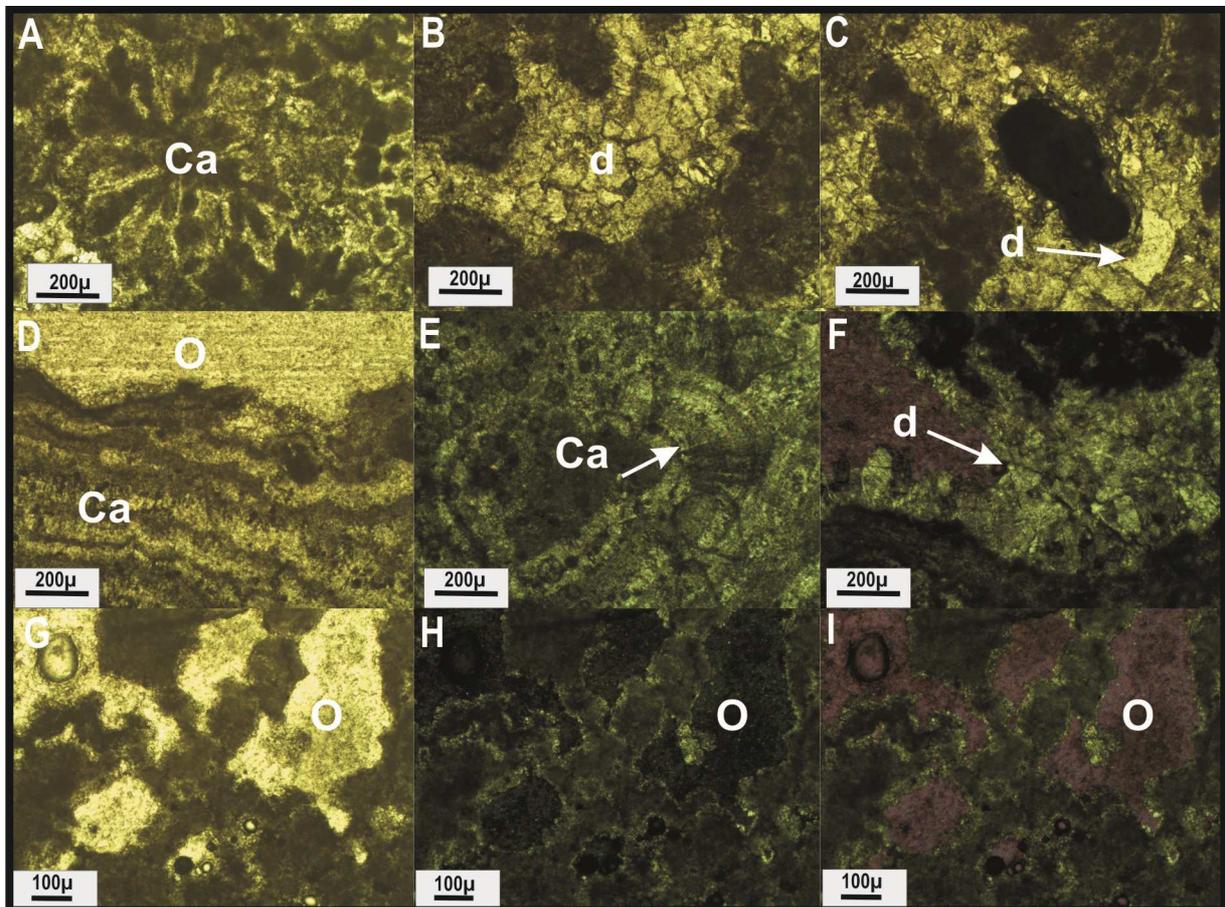
En la muestra C1 los poros se encuentran dispersos en una roca de granulometría muy fina, de aspecto turbio, en algunos casos estos poros se observan no sólo recubiertos o tapizados por cristales bien distinguibles de calcita, sino que estos llegan a obliterar por completo los poros, ofreciéndole una estructura más cerrada.

En C2 se observan poros de dimensiones mayores (1mm hasta 1cm), la estructura de las rocas es bandeada, botroidal, con desarrollo de intercalaciones de bandas de calcita con material calcáreo más fino y de aspecto turbio, en donde en algunos casos se pueden identificar partículas angulosas de otros cristales. Los poros también están tapizados por cristales de calcita mayores a 50 y 100 micrones.

La muestra C3 presenta una estructura mas esponjosa, abierta, aunque compuesta por un material calcáreo muy fino, turbio. Los poros pueden ser pequeños (inferiores a 1 mm) pero estar interconectados o extensos (mayores a 1mm) y de morfología irregular; todos están tapizados por cristales de calcita inferiores a los 50 micrones. (Figura 6)

Figura 6: Imágenes bajo MOP de arriba hacia abajo C1(A,B,C), C2 (D,E,F) , C3 (G,H,I). Referencias: **O (Oquedad)**; **Ca (carbonato)**; **d (druesas de calcita)**. En B, C y F se destacan drusas de calcita recubriendo y/o rellenando poros de gran tamaño; en D y E se observa al carbonato dispuesto en capas bien marcadas. G, H, I perteneciente a la estructura abierta de la muestra C3.
