2do. Congreso Iberoamericano y X Jornada “Técnicas de Restauración y Conservación del Patrimonio”

CONSERVACIÓN Y RESTAURACIÓN DE LA PIEDRA FUNDAMENTAL DEL PRIMER BARRIO OBRERO CREADO EN 1944

ASPECTOS HISTÓRICOS, SOCIALES Y TÉCNICOS. FUNDAMENTOS DE INTERVENCIÓN.

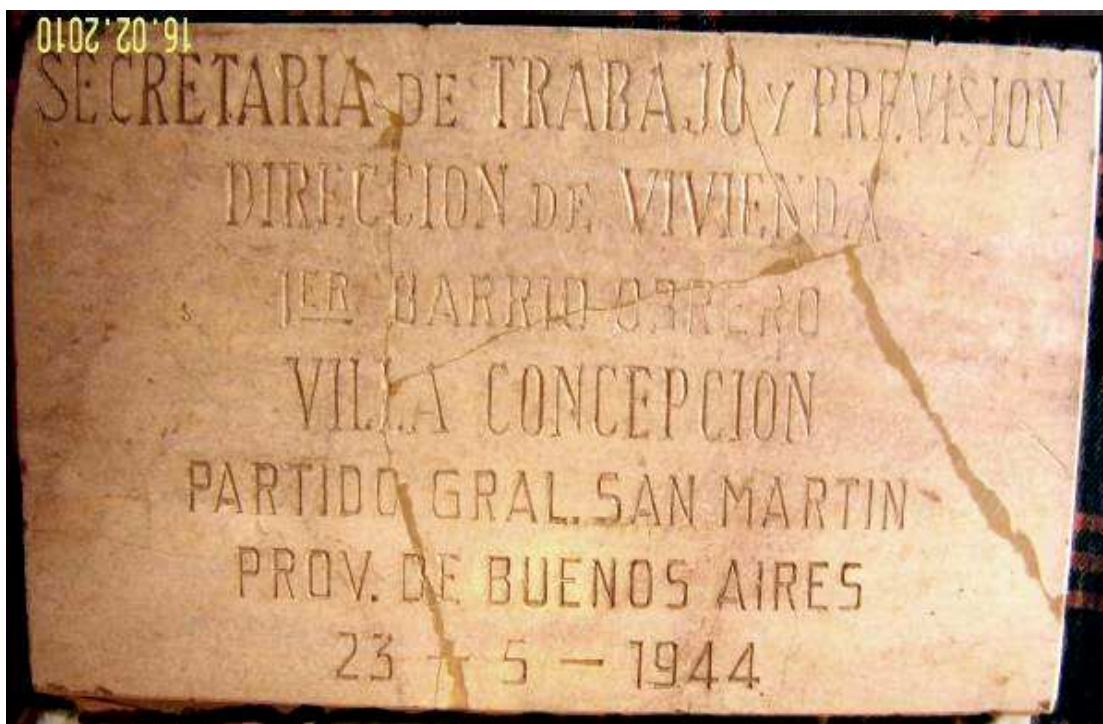
Descripción de la pieza: placa conmemorativa realizada en mármol, de forma rectangular con letras incisas (ver figura 2).

Medidas: 32,5 cm x 63 cm x 2 cm.

Figura 2. Imagen de la placa, previa al proceso de restauración.

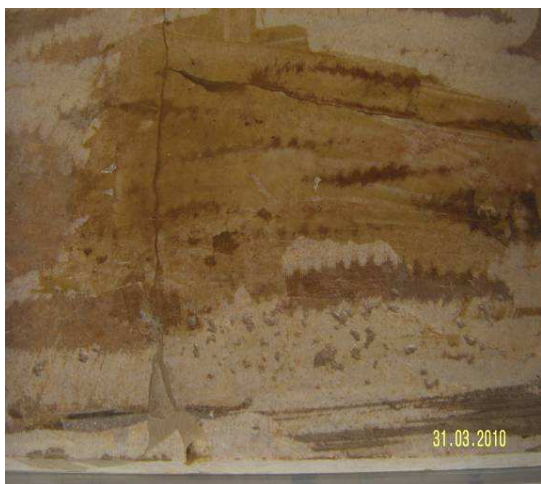
- Abrasión de la superficie producida por discos de desbaste de forma circular (figura 3).
- Fisuras y micro fisuras múltiples producidas por golpes y vibración de máquinas desbastantes que comprometen la estructura total de la pieza.
- Fracturas producidas por caídas y manipulación incorrecta (figura 4).
- Faltantes de material original ocasionados por las caídas.
- Letras rellenadas con material epoxídico de carácter irreversible (figura 4).

- Manchas y restos de adhesivos (figura 3).

Figura 3. Abrasión de la superficie producida por discos de desbaste de forma circular.

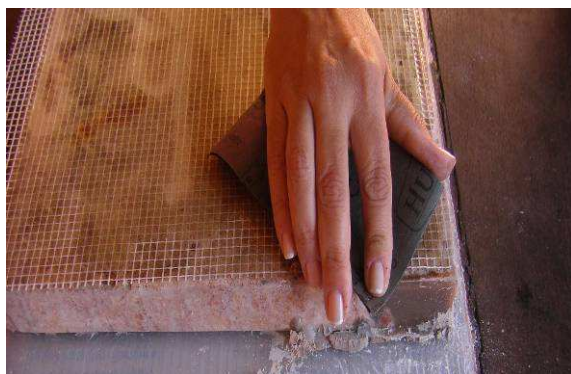
Figura 5. Integración de faltantes de material original.

- Adhesión de los fragmentos con resina acrílica e integración de faltantes de material original (figura 5).
- Aplicación de soporte auxiliar en el reverso para otorgar una estructura estable a la totalidad de la placa (malla de fibra de vidrio + resina de poliéster de 2 mm de espesor) (figura 6).

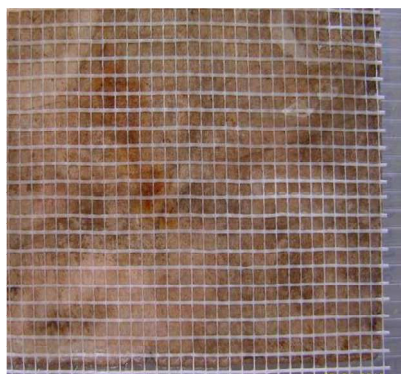
Figura 6. Malla de fibra de vidrio.

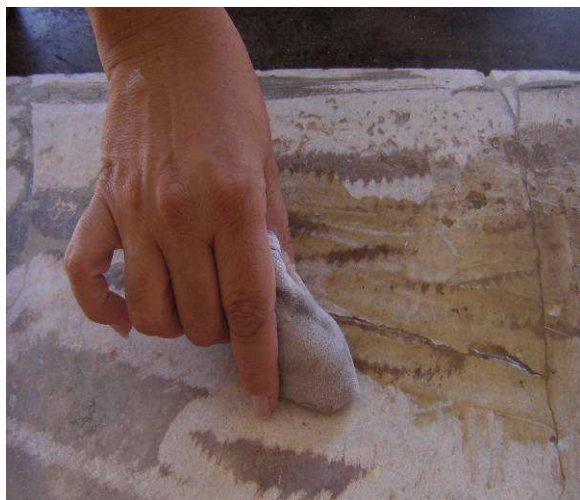
Figura 7. Eliminación de suciedad con muñeca de trapo.

- Eliminación de la suciedad superficial con pinceles de pelo suave y muñeca de trapo (figura 7).
- Limpieza química superficial (pulpa de celulosa + carbonato de amonio, pH 7,5).
- Eliminación puntual de material de relleno ubicado en la cavidad de las letras incisas (torno con punta de diamante + herramientas manuales de teflón) (figura 8).

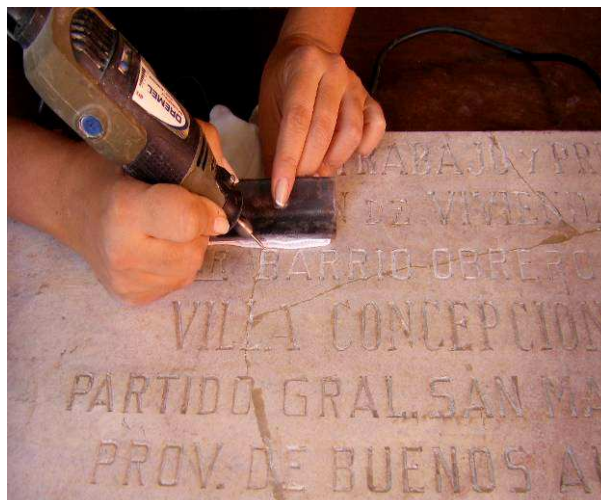
Figura 8. Eliminación de material de relleno con torno de punta de diamante.

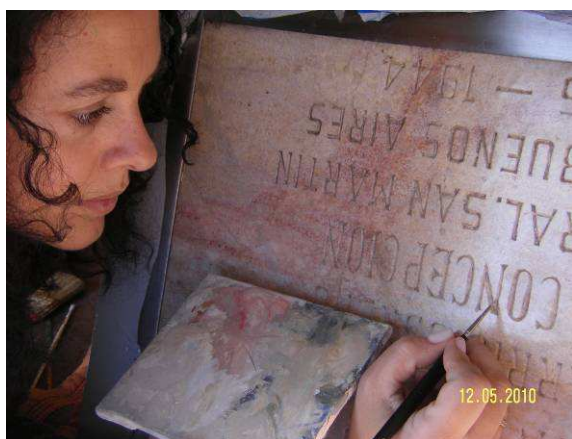
Figura 9. Integración cromática de color original.

- Consolidación con estuco de fisuras y grietas.
- Integración cromática en áreas con faltantes de color original (figura 9).
- Pátina de protección y bruñido de la placa con un trapo de algodón.
- Realización del molde para las reproducciones (figura 10).

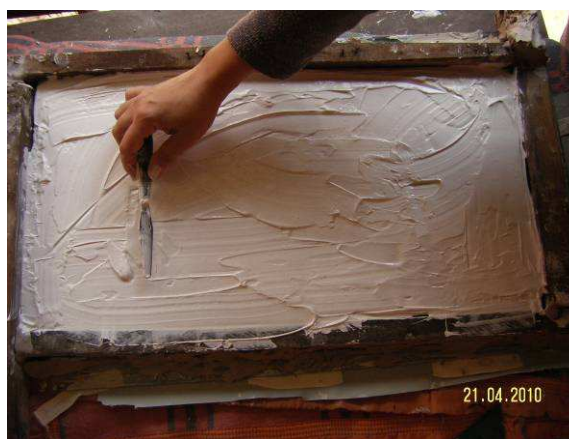
Figura 10. Proceso de realización de molde para la reproducción de la placa.

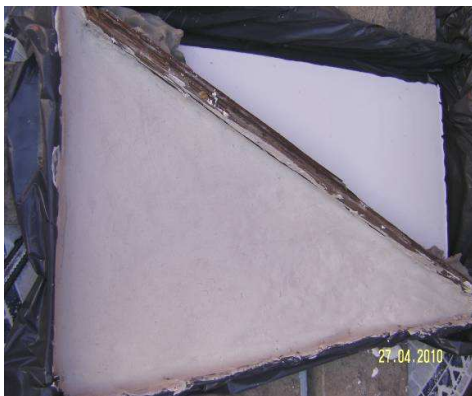
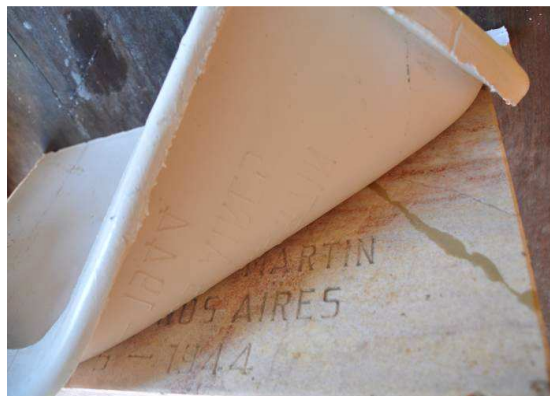
Figuras 11 y 12. Contra molde realizado en yeso y molde de caucho de silicona.

- Realización del molde de la placa de mármol utilizando caucho de silicona. El contra molde fue realizado en yeso tipo parís (figuras 11 y 12).
- Reproducciones realizadas con cemento blanco y fibras de polipropileno para otorgar mayor estructura interna, ya que las mismas serían emplazadas en el exterior (figura 13).

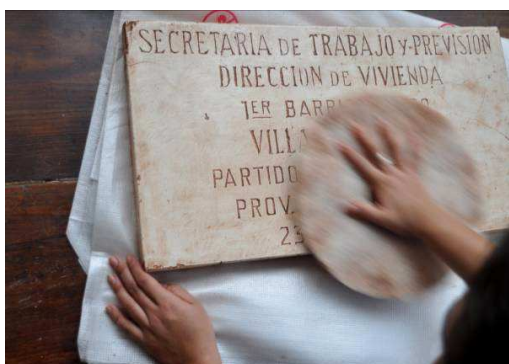
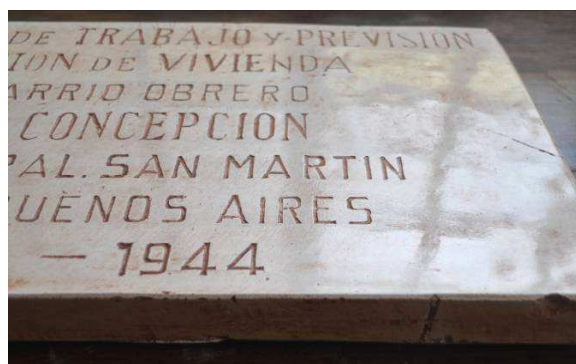
Figuras 13 y 14. Reproducciones realizadas con cemento blanco y fibras de polipropileno. Pátina fina, protección filmógena y obtención de brillo.

- Aplicación de pátina de color y protección filmógena en la superficie de las reproducciones (figura 14).

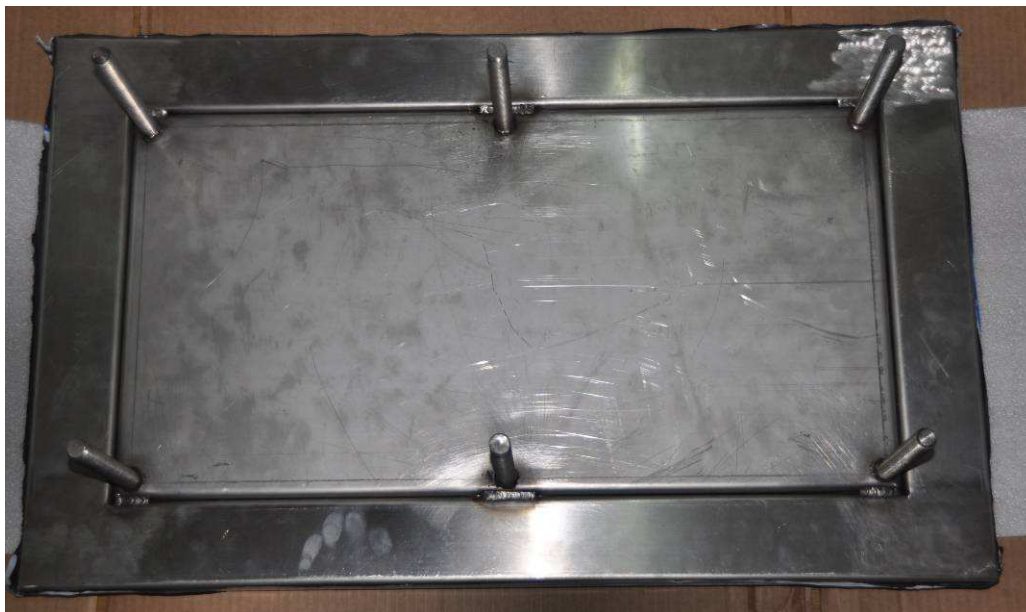
Figura 16. Pernos roscados de 10 mm de diámetro de acero inoxidable.

Se efectuó el diseño del soporte estructural y de exhibición de la placa de mármol, se emplearon pernos roscados de 10 mm de diámetro de acero inoxidable AISI 304 y se fijó al muro con anclaje químico. Se fijaron 6 pernos en total (figura 16).

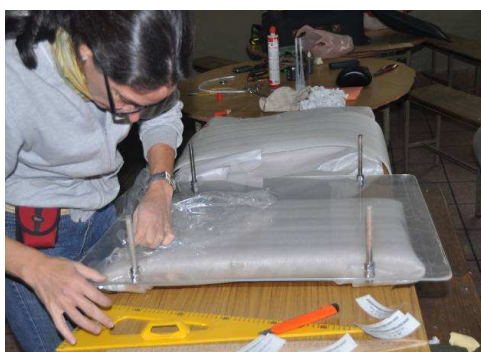
Figura 17. Protección con acrílico transparente.

Finalmente se diseñó una protección con acrílico transparente para preservar la estructura física del mármol ya sujeto al muro con pernos roscados 10 mm de diámetro, de acero inoxidable AISI 304, con arandelas, tornillos y tuercas del mismo material (figuras 17 y 18).

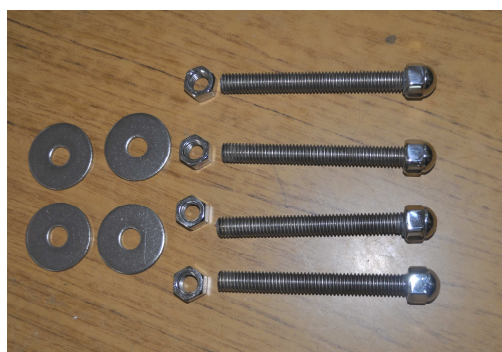
Figura 18. Pernos roscados de acero inoxidable AISI 304, con arandelas, tornillos y tuercas del mismo material.

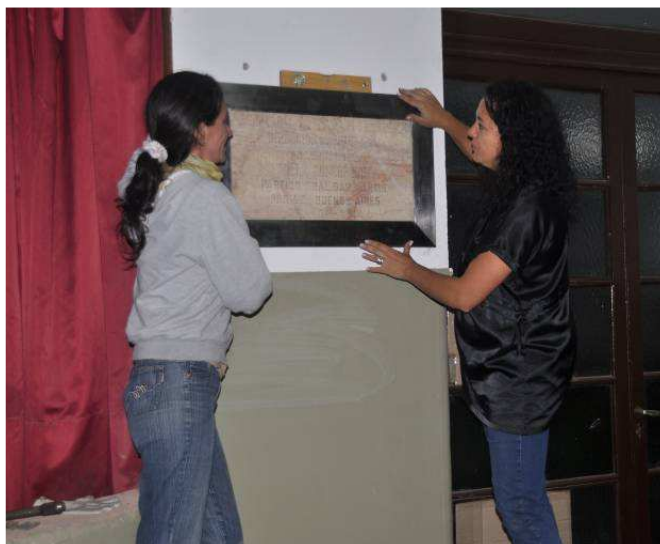
Figura 19. Toma de nivel para la fijación definitiva de la placa.

- Perforación del muro (6 orificios de anclaje)
- Aplicación de anclaje químico en orificios.
- Instalación de la placa en los anclajes.
- Aplicación de acrílico protector con texto impreso en lámina adherente (figuras 19 a 21).

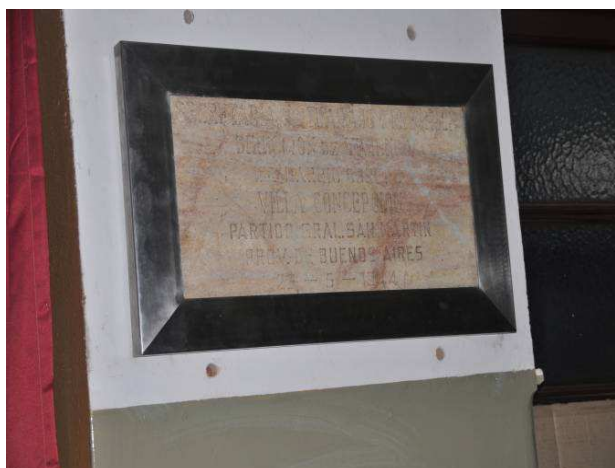
Figura 20. Placa amurada.

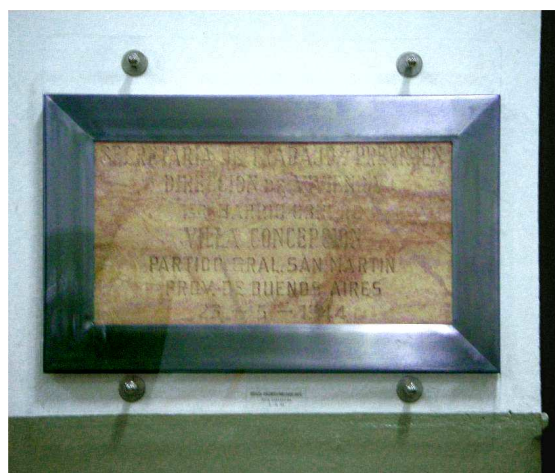
Figura 21. Acrílico protector – Proceso total finalizado.

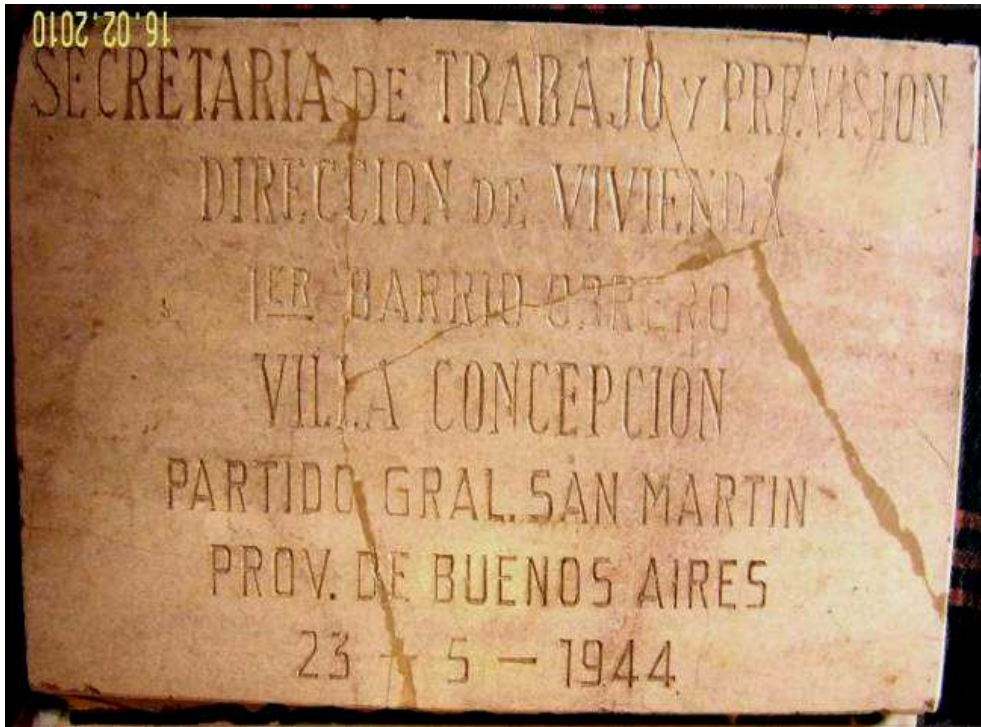
Figura 22. Placa previa al tratamiento.

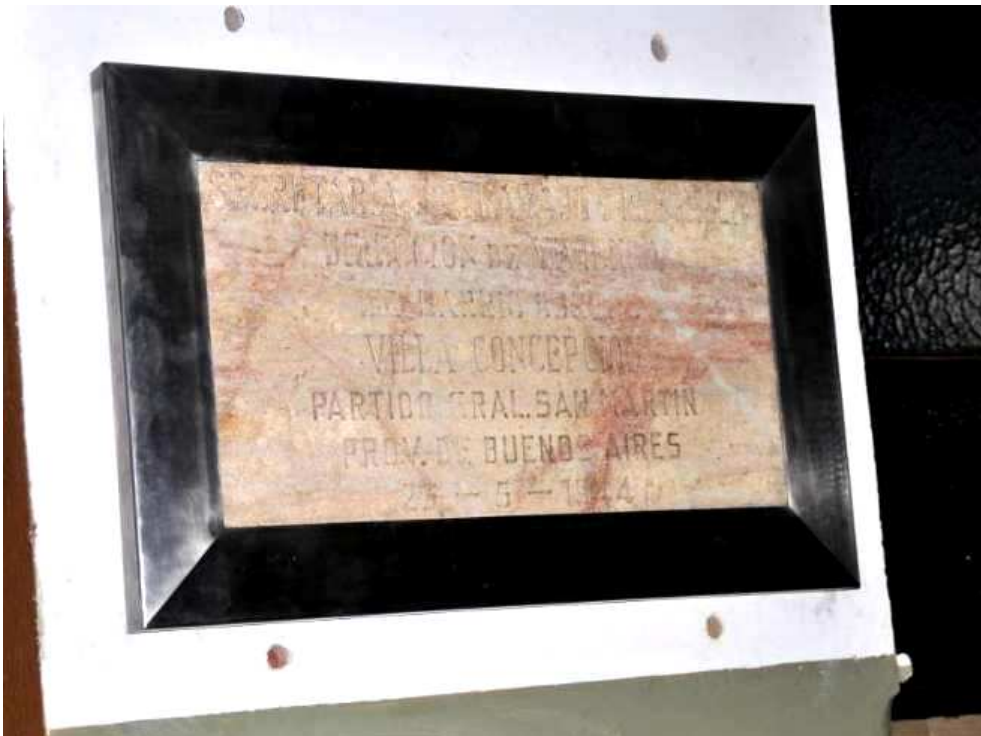
Figura 23. Placa post tratamiento de conservación y restauración. La foto se tomó sin la protección de acrílico para no distorsionar detalles del mármol.
