# Determinación de grado de deterioro, conservación, protección y consolidación de una lápida de madera del Cementerio judío de Algarrobos, Colonia Mauricio, Carlos Casares, Argentina.

Se realizó una visita técnica al Cementerio judío de Algarrobos, Colonia Mauricio, a los fines de relevar y evaluar el estado de conservación de algunas de las tumbas ubicadas en dicho cementerio y que presentan patologías vinculadas, en algunos casos, con la meteorización de los materiales con los cuales están construidas y, en otros, por hechos vandálicos. Dentro de los materiales relevados se encontraron dos lápidas de madera en un estado de deterioro grave. Es factible suponer, que este tipo de lápidas se encuentra subrepresentado debido a su menor preservación, y es posible que varias tumbas actualmente sin lápidas las hayan tenido originalmente de este tipo. Esto fundamenta la importancia de conservar estos bienes antes de que se pierda información relevante para construir la historia. Por ello el presente trabajo revela la metodología empleada para preservar una de las piezas halladas.

Se procedió a la identificación de la especie de madera para luego, aplicar un tratamiento para restaurar,

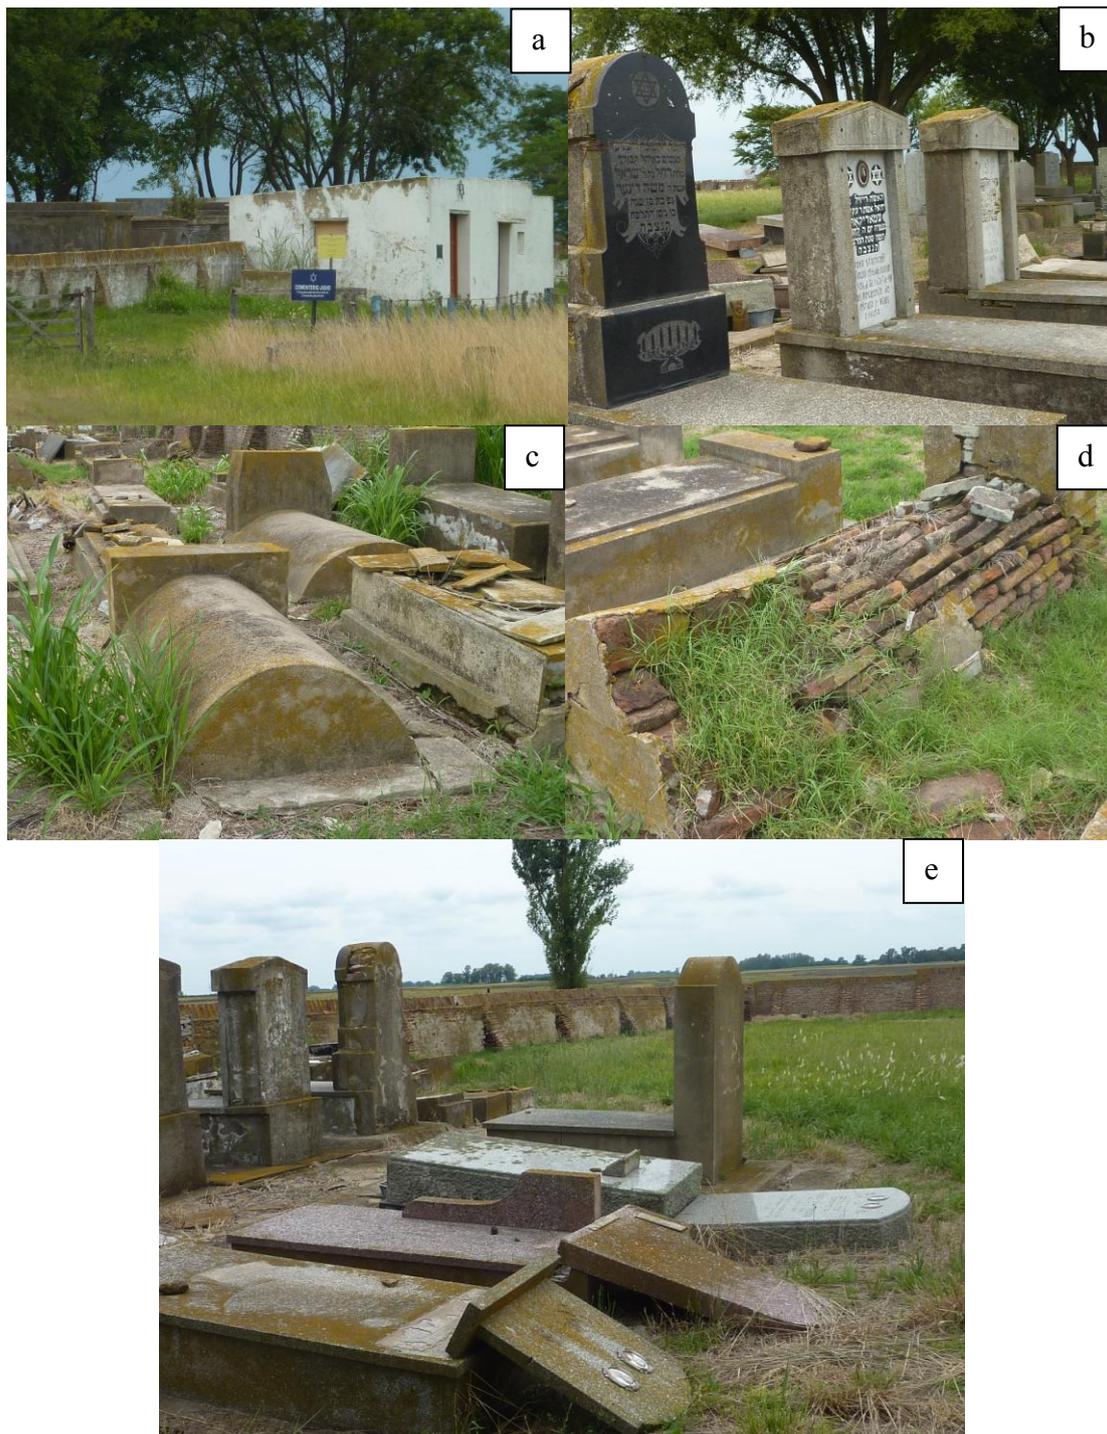
Figura 1: Estado actual del Cementerio de Algarrobo: a) Vista de los locales ubicados en el frente del cementerio. b) Detalle de tumbas. Se observa la ejecución en mármol de las lapidas. c) Vista del sector de tumbas construidas mediante la técnica de bóveda corrida. d) Detalle de una de las tumbas ejecutada en ladrillos cerámicos comunes, en la cual el revestimiento se encuentra seriamente afectado por meteorización. e) Vista de algunas tumbas afectadas por vandalismo y del muro que rodea al cementerio

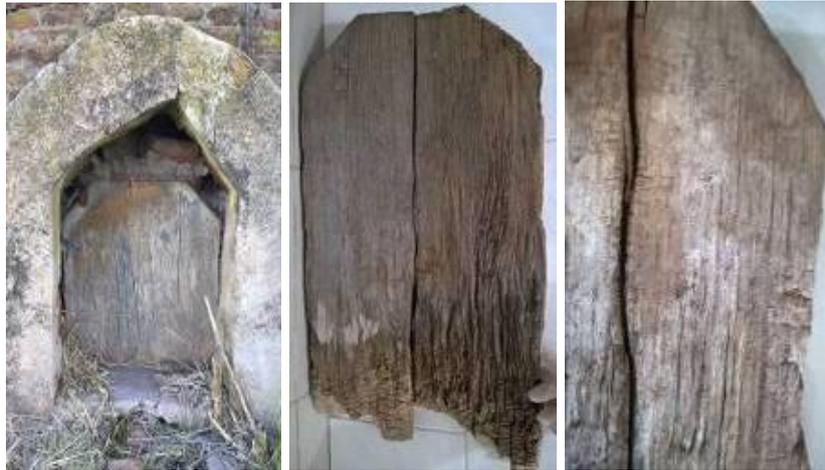
La lápida estudiada se encontró en estado de deterioro avanzado, la madera presentaba una fisura principal que la dividió en dos partes y otras fisuras y grietas longitudinales y transversales de menor magnitud.

Además, en la parte inferior se observa pérdida de material, producto de una pudrición parda así como también un cambio de coloración superficial provocado por las exposición a los rayos UV de la luz solar; pátinas negras de hongos imperfectos y pequeñas oquedades de insectos xilófagos.

Todo el conjunto de patologías halladas justifican la pérdida de estabilidad estructural observada así como también la imposibilidad de una correcta lectura de los relieves y esgrafiados.

Se realizó un análisis de las fotografías mediante el uso de software ImageJ con el fin de determinar el grado de afección de la madera a tratar, arrojando como resultado una afección del 60 % de la pieza, Figura 3.

Figura 3. Estado de deterioro de la lapida, donde se observa pérdida de material y una gran pátina biológica perteneciente a un hongo xilófago recubriéndola

Al comenzar la puesta en valor de la lápida, el aspecto de la madera cambió radicalmente con tan sólo una remoción de impurezas ambientales superficiales. Luego de la limpieza se aplicó un sistema protector tipo "lasur" (*impregnante que penetra profundamente sin formar película ni ocluyendo oquedades naturales de la madera*) desarrollado en el LEMIT. Este método puede considerarse innovador, no sólo por la facilidad de aplicación sino también porque con esta técnica se exterminan los agentes biológicos, se otorga una protección hidrorrepelente y biocida a la madera y a su vez, la consolida.

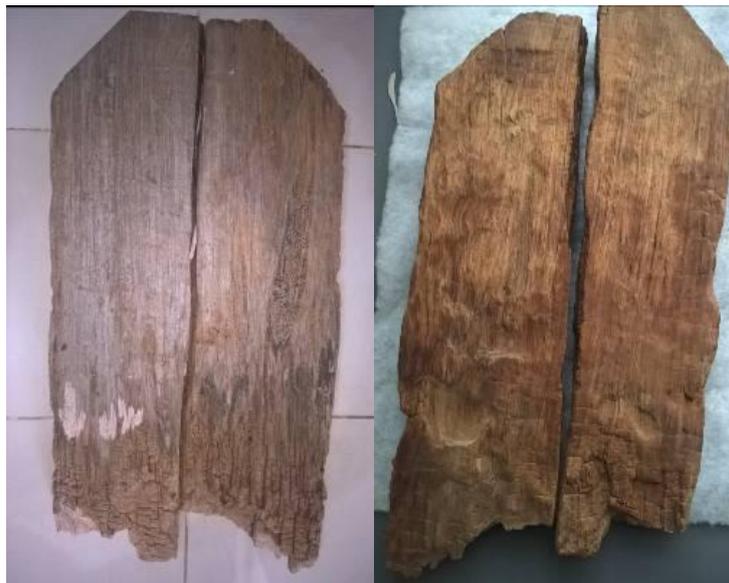
Como resultado principal se observó la rehidratación, generando un aspecto estético mejorado con la aparición del color natural de la madera así como también el sellado de las grietas y microfisuras. Además, se observó la consolidación estructural de la parte más comprometida por la pudrición parda mencionada, evitando el desprendimiento de material y la aparición de las vetas naturales como así también se logró una mejora en la lectura de los esgrafiados y relieves, Figura 4.

Figura 4. Aspecto de la lápida antes y después del tratamiento

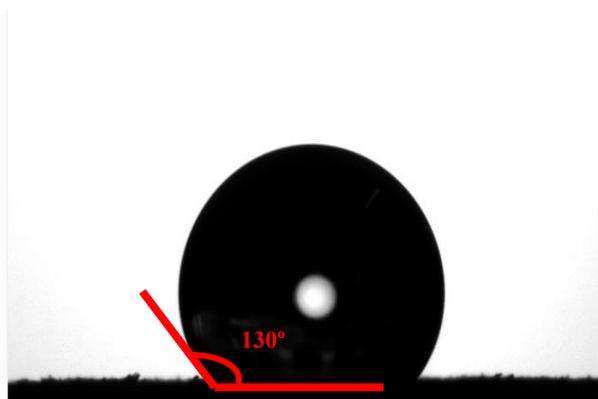
El ángulo de contacto se define como el ángulo que forma una gota al entrar en contacto con el sustrato, la medida y valor de dicho ángulo nos indicará el grado de mojabilidad y por lo tanto el grado de hidrofobicidad que presenta la superficie del sustrato. En cuanto a la medición del mismo Figura 5, se observó que este era de 130°, lo cual se traduce en un material hidrofóbico, comprobándose la gran hidrorrepelencia del tratamiento.

Figura 5. Resultados del ensayo de ángulo de contacto lo cual demuestra la hidrofobicidad del tratamiento.

En cuanto al estudio del sistema protector estudiado, se realizaron dos ensayos teniendo en cuenta que es un bien patrimonial y que este no puede ser afectado: Se midió la variación de peso de la lápida para extrapolar la absorción y desorción de agua, tomada del ambiente y se le midió ángulo de contacto mediante un goniómetro.
