## ACCIÓN DEL LIQUEN *STAUROTHELE FRUSTULENTA* SOBRE SUSTRATOS CEMENTÍCEOS

Rosato, V. G.<sup>1</sup>

### RESUMEN

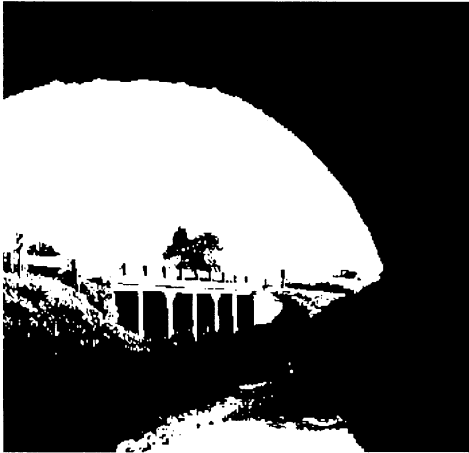
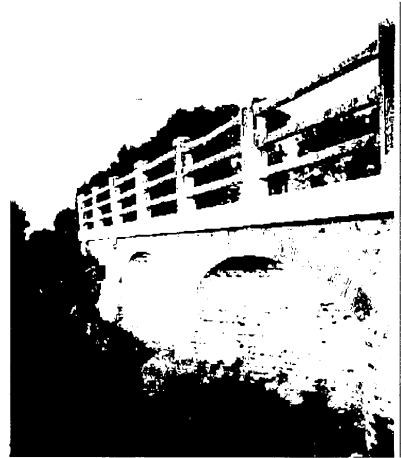
Fotos 1 y 2: Puente sobre ruta 205, entrada a Lobos.

En las fotos 1 y 2 se observa el puente donde se halló el líquen y en las fotos 3 y 4 se aprecian las imágenes de MEB, donde pueden notarse las perforaciones que producen las hifas del líquen al penetrar en el sustrato.
