HIDROLAVADO DE SUPERFICIES COLONIZADAS POR LIQUENES EN MONUMENTOS Y EDIFICIOS HISTORICOS

LEMIT (Laboratorio de Entrenamiento Multidisciplinario par la Investigación Tecnológica).
52 e/ 121 y 122, 1900. La Plata, Argentina. hormigones@lemit.gov.ar

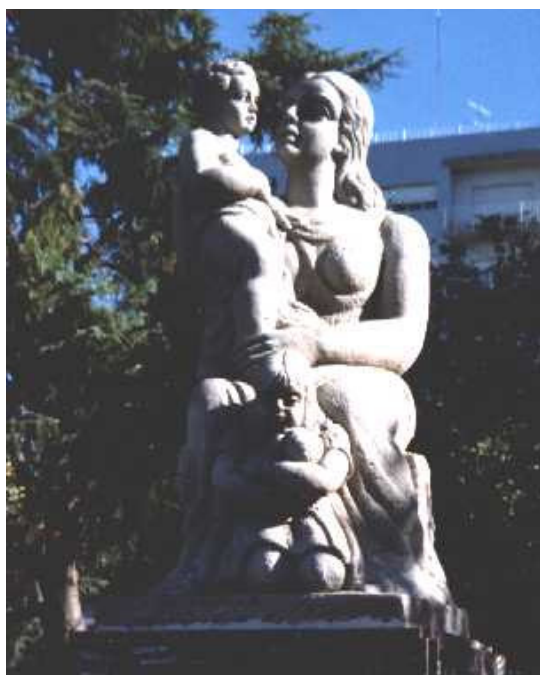
Figura 1: Monumento a la Madre, Olavarría, luego de la limpieza

Localidad	Monumento	Material	Fecha de limpieza	Presencia de líquenes
Cnel Pringles	Palacio Municipal	Cementiceo	Circa/1996	Noviembre/1999
Olavarría	Palacio Municipal	Cementiceo	Marzo?/2000	Octubre/2001
	Monumento a la Madre	Arenisca	Marzo?/2000 (Figura 1)	Octubre/2001 (Figura 2)
La Plata	Observatorio	Carrara	Agosto/2001	Noviembre/2001

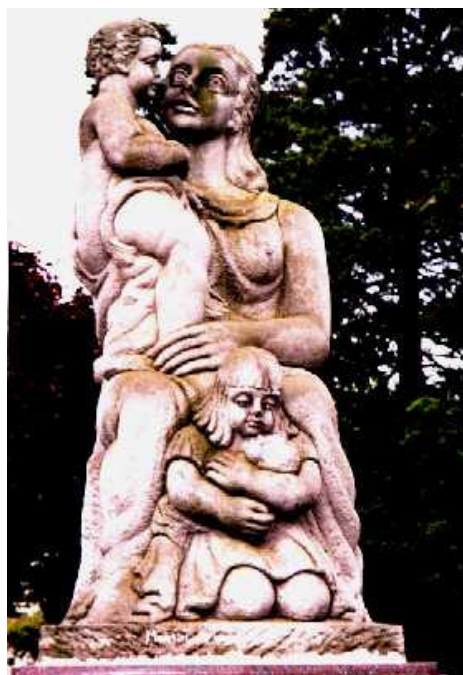
Figura 2: Monumento al año de la limpieza: se observan las manchas amarillas de las colonias de líquenes
