1er. Congreso Iberoamericano y VIII Jornada "Técnicas de Restauración y Conservación del Patrimonio"
10 y 11 de Septiembre de 2009 – La Plata, Buenos Aires, Argentina

ANÁLISIS DE COBERTURA DE *CALOPLACA AUSTROCITRINA* EN LAS PAREDES DE LA CATEDRAL DE LA INMACULADA CONCEPCIÓN DE LA PLATA

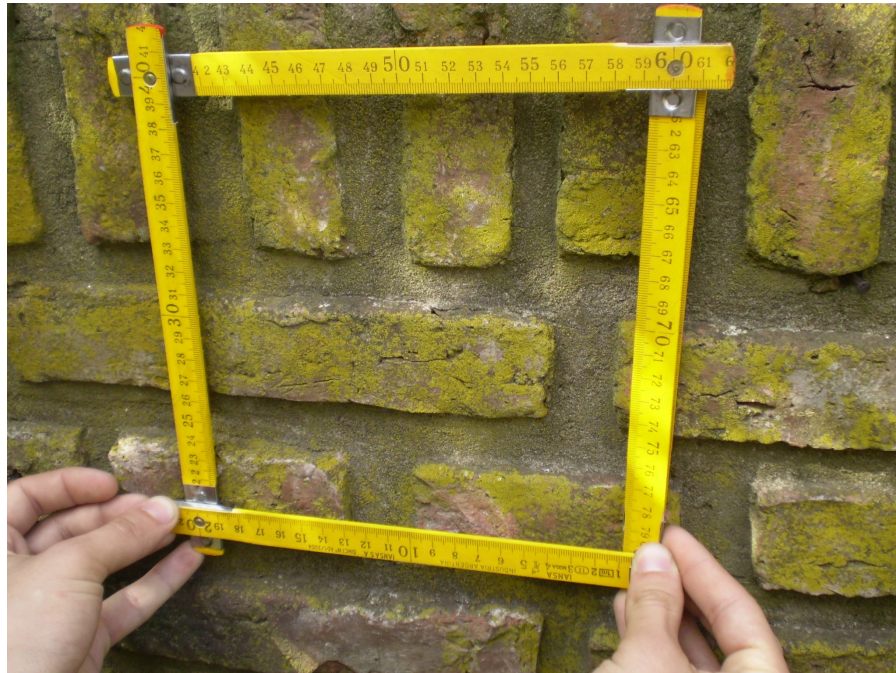
Para la realización del muestreo se utilizaron cuadrados de madera de 20x20 cm. a dos alturas distintas: al ras del piso y a 0,50 cm., y en cuatro orientaciones de las paredes: Este, Noroeste, Sureste y Oeste; midiendo la cobertura de líquenes en cada una por el método de

Braun-Blanquet [5], debido a la imposibilidad de individualizar a los líquenes para conocer su densidad se utilizara la cobertura como método indirecto para conocerla (Fotografía 4).

Fotografía 4. Toma de muestras. Se observa la gran cobertura de *Calopalca austroclitina* en ese sector del muro.

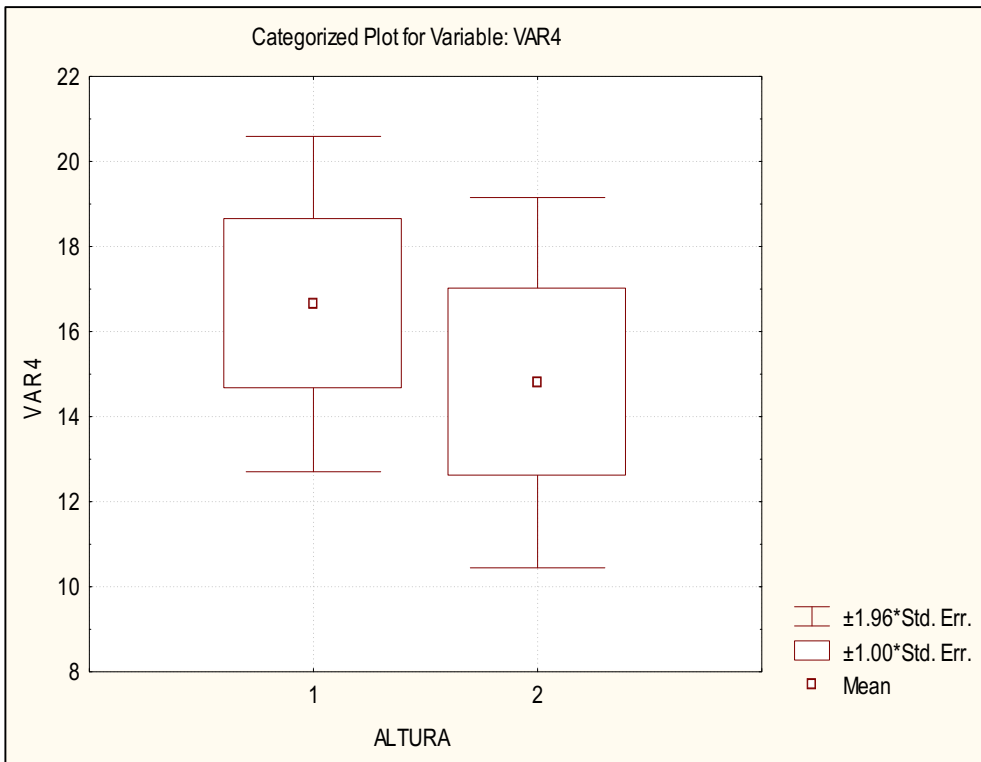
Las medias de cobertura de cada altura no presentaron diferencias significativas, analizándose independientemente de la orientación a la que se encontraran ($F=0.38$; $p=0,54$) (Figura 2 y Tabla 1). Los análisis de cobertura por orientación debieron hacerse con métodos no paramétricos, ya que los datos no presentaron homogeneidad de varianza

Figura 2. Medias y error estándar de la cobertura a las dos alturas (1= ras del piso, 2=0.50 cm.)

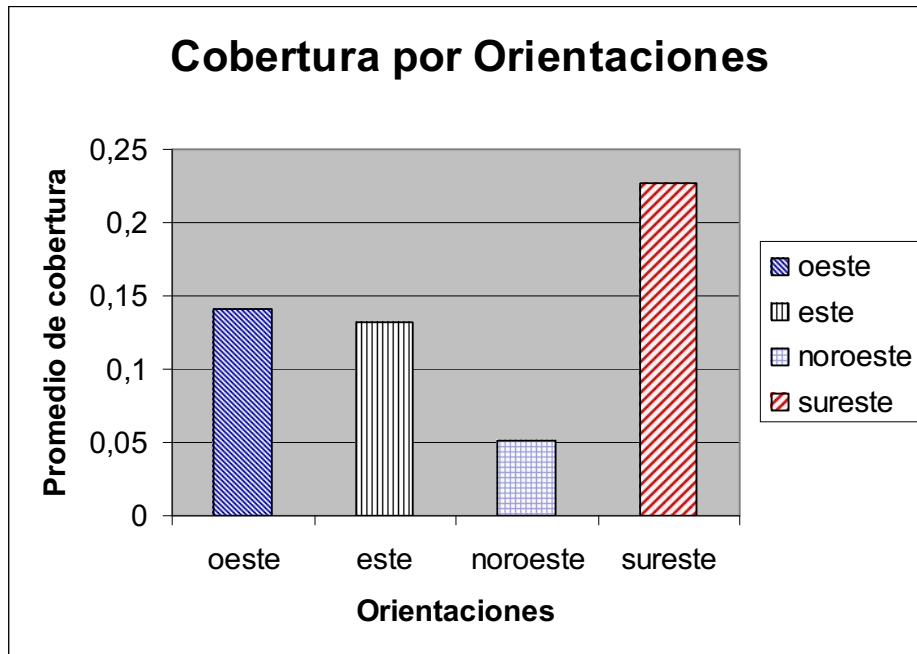
Como resultado del análisis de las orientaciones (Kruskal-Wallis por rangos), se obtuvo que hay diferencias significativas entre ellas, con un $H=25.79$, $N=134$, $g.l=3$; el $p=0.000$ (Figura 3).. Luego con el test de U de Mann-Whitney, se observó entre que orientaciones había diferencias significativas.

No se pudo realizar ANOVA de 2 factores para ver como varían juntas la altura y la cobertura por falta de homogeneidad en las varianzas de los datos. En la figura 3 se muestran los datos en conjunto. En los restantes gráficos (Figuras 4, 5, 6 y 7) se muestran las medias para cada exposición.

Figura 3. Media de cobertura por orientaciones (en proporciones).

La población de *Caloplaca austroctrina* presente en las paredes de la catedral muestra una densidad notablemente mayor sobre la cara sureste, algo que es atribuible al punto cardinal por donde amanece y una de las caras que recibe más humedad y que permanece en sombra a la tarde.

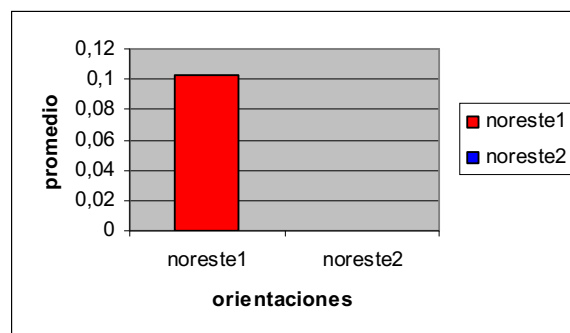
Figura 5 Medias de la exposición NE

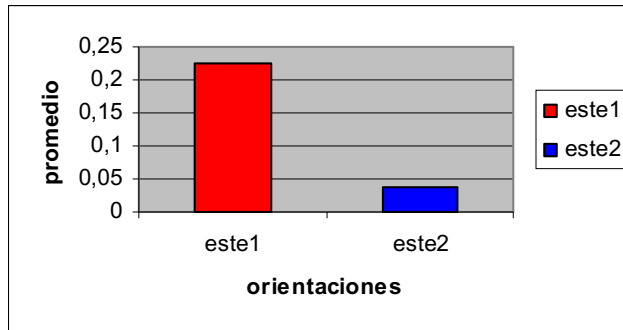
Figura 6 Medias de la exposición E

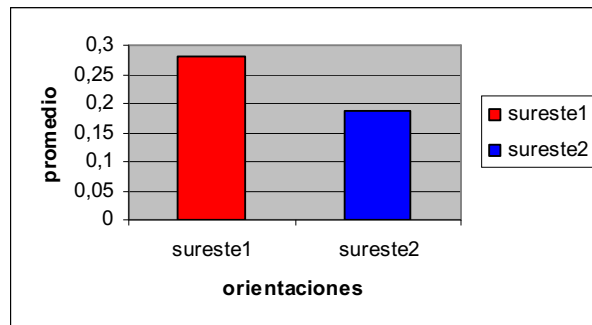
Figura 7 Medias de la exposición SE
