QUAD. PREH. ARQ. CAST. 35, 2017

Excavacions arqueològiques a l'església del Reial Santuari de la Mare de Déu de la Font de la Salut (Traiguera, Baix Maestrat)

Sergi Selma Castell*

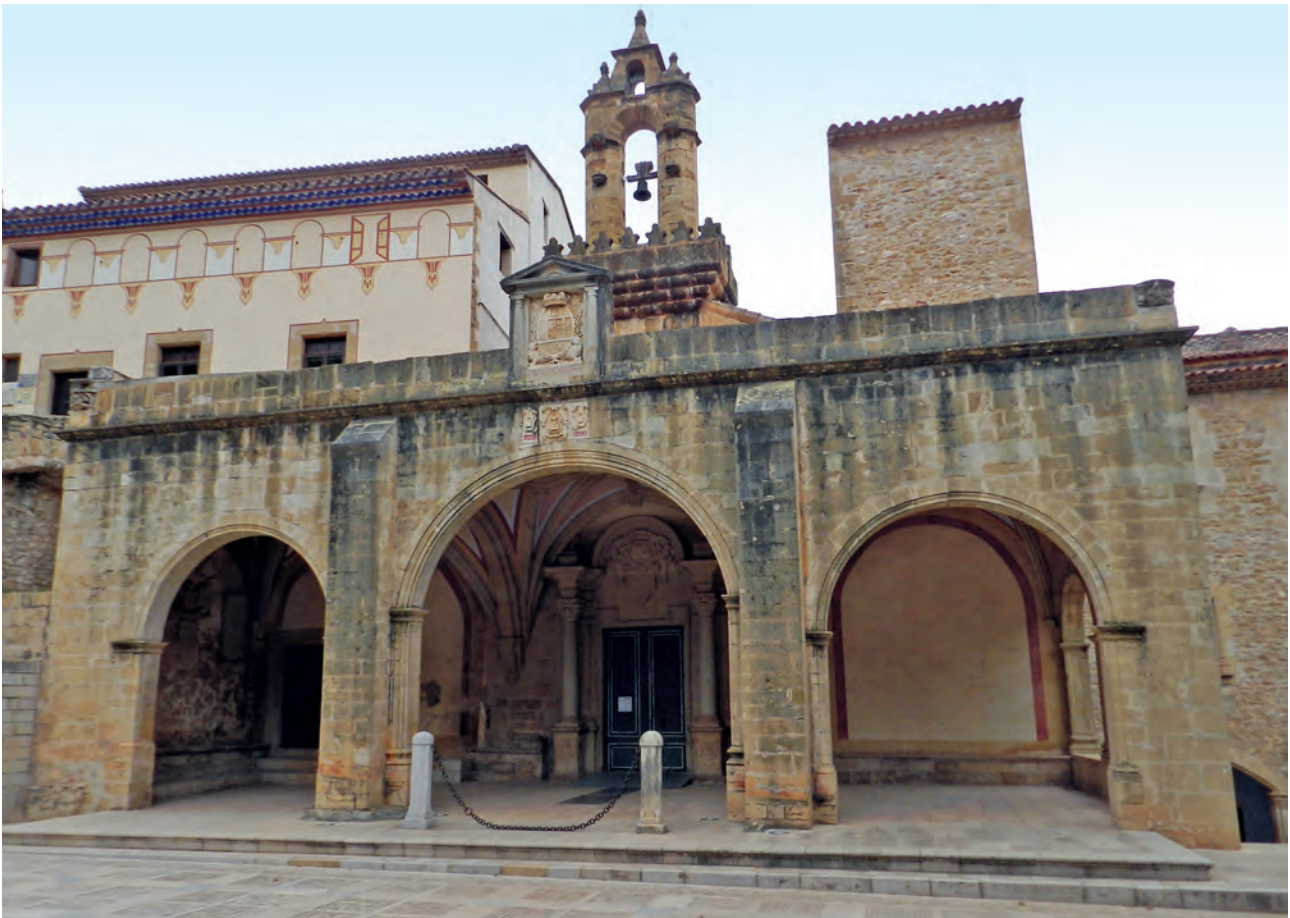
Figura 1. Vista de la porxada d'accés actual a l'església.

Precedint l'entrada de l'església se situa el pòrtic. El formen tres crugies de planta quadrada cobertes amb voltes de creueria. La central està formada per terceletes. En cada una de les claus secundàries es veu una xifra. Entre totes formen l'any de la construcció: 1588. El porxo s'obri davant amb tres arcs, dels quals el central és el més gran, que

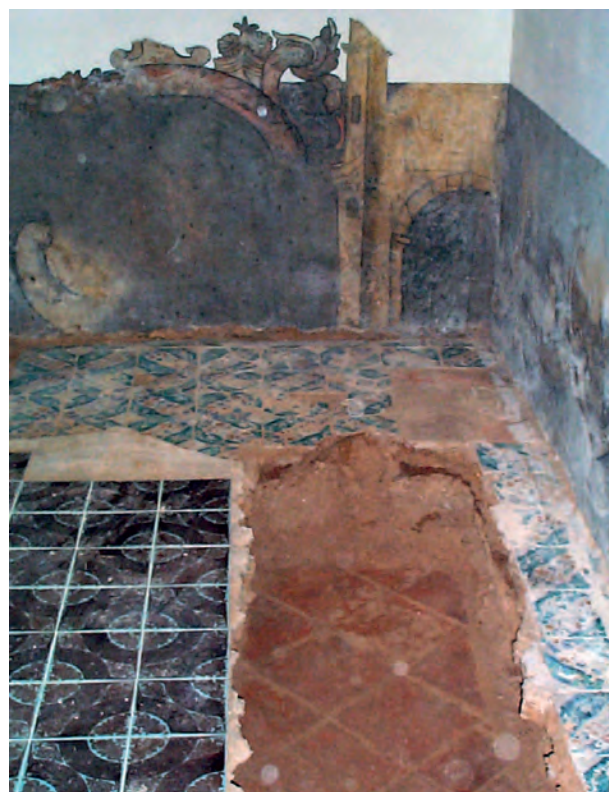
Figura 2. Vista dels diferents paviments ceràmics documentats a l'excavació i pintures murals.

Els treballs arqueològics han permés, també, recuperar en alguns trams de les parets gòtiques un primitiu lluït d'algeps, el qual es troba igualment decorat amb pintures, tot i que estes consisteixen en simples trames de línies rectes horitzontals i verticals que simulen carreus de pedra tallada que estan disposats en fileres travades. Els perfils de les pedres són línies de color negre que estan pintades sobre un fons o pàtina blanca.

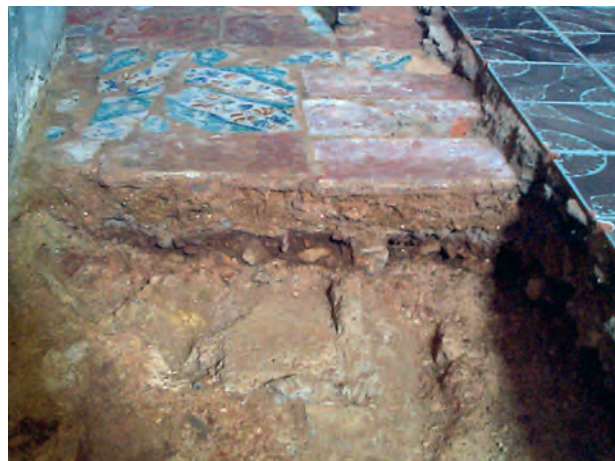
Figura 4. Seqüència de paviments ceràmics.

1006 - Terra de rajoles cuites. Les peces són quadrades, de 30 x 30 cm i es disposen en diagonal a la nau, però emmarcades per franges rectes alineades als arcs diafragmàtics. Es conserven només alguns rodals dispersos al llarg de la nau.

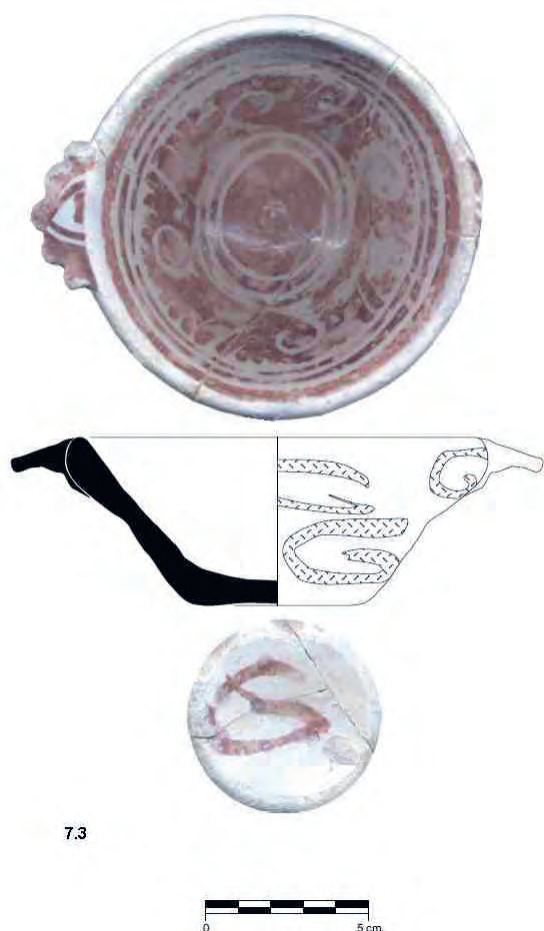
Figura 5. Pisa de reflexes daurats. Segles XVI-XVII.

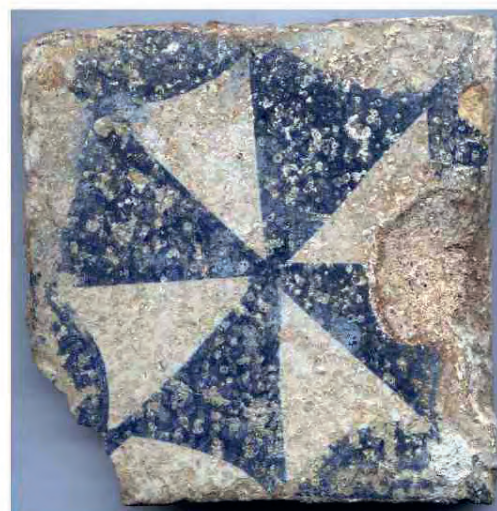
Figura 8. Taulells decoratius.

1003 – Terra de rajoles cuites, de 2 cm de gruix, que es presenten combinades amb taulells decorats de motius geomètrics i florals, que fan composicions variades. Els taulells són peces quadrades de 22,5/23 x 22,5/23 cm (és a dir d'1 pam valencià de costat), mentre que les rajoles fan diferents mesures. Hi ha unes quadrades de 22,5/23 x 22,5/23 cm (1 pam); altres també quadrades però de 30 cm de costat i altres rectangulars de 15 x 30 cm.

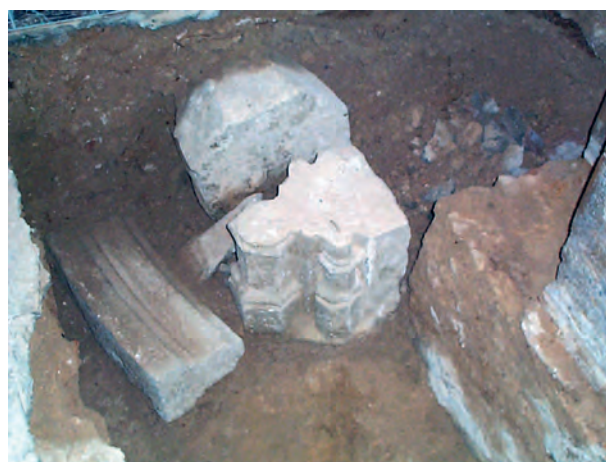
Figura 9. Procés d'excavació del nivell de reble (UE 1005) existent entre el paviment medieval i el modern (s. XVIII).

1005 – Nivell de runes i enderrocs, amb terra solta, material de construcció i peces de pedra treballada. En esta unitat estratigràfica es concentra tot el material ceràmic i numismàtic recuperat. Té una potència que oscil·la lleugerament, dels 25 cm a la zona d'entrada fins els 45 cm al davant del presbiteri.

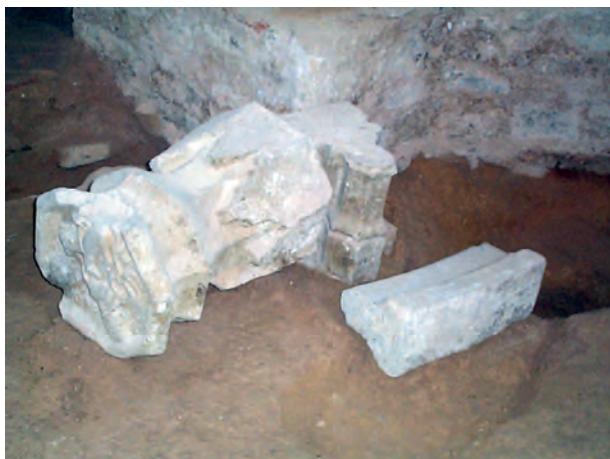
Figura 10. Conjunt de pedres treballades recuperades: clau de volta, dovella i arrencament d'arcada.

Un esment especial mereix la recuperació d'un conjunt de peces de pedra tallada i treballada: dovelles d'arcs gòtics apuntats, arrencaments de portalada treballats, nervadures decorades i claus de volta. Una d'elles presenta una factura molt interessant, amb un medalló octogonal on hi és esculpida la imatge de sant Joan amb el corder. De la clau parteixen huit nervis, quatre de principals i altres quatre que corresponen a nervis terceletes. Destacar, igualment, la presència de nombroses rajoles aplantillades que corresponen a nervis mixtos de rajola i algeps de les voltes (alguns d'ells passats de cocció, cosa que fa pensar en una producció més aviat local). Totes les peces descrites van quedar per sobre del paviment de l'antiga església gòtica després d'haver estat arrancades i trossejades de forma sistemàtica durant el procés d'enderrocament. Una mostra eloqüent del procés ha estat la troballa d'un gran perpal de ferro sobre el terra també abandonat després d'haver fet la seua feina.

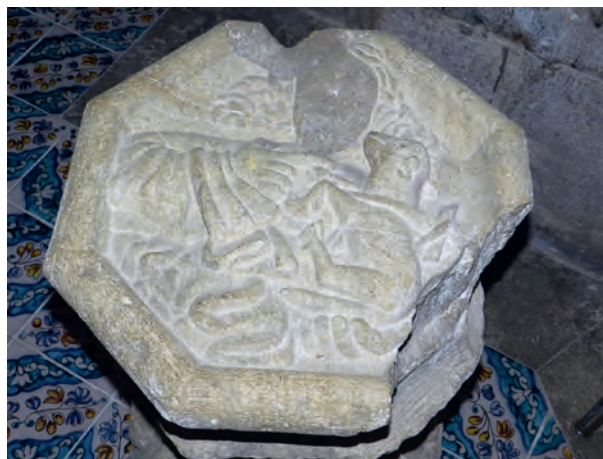
Figura 11. Detall de la clau de volta amb la imatge esculpida de Sant Joan i el corder.

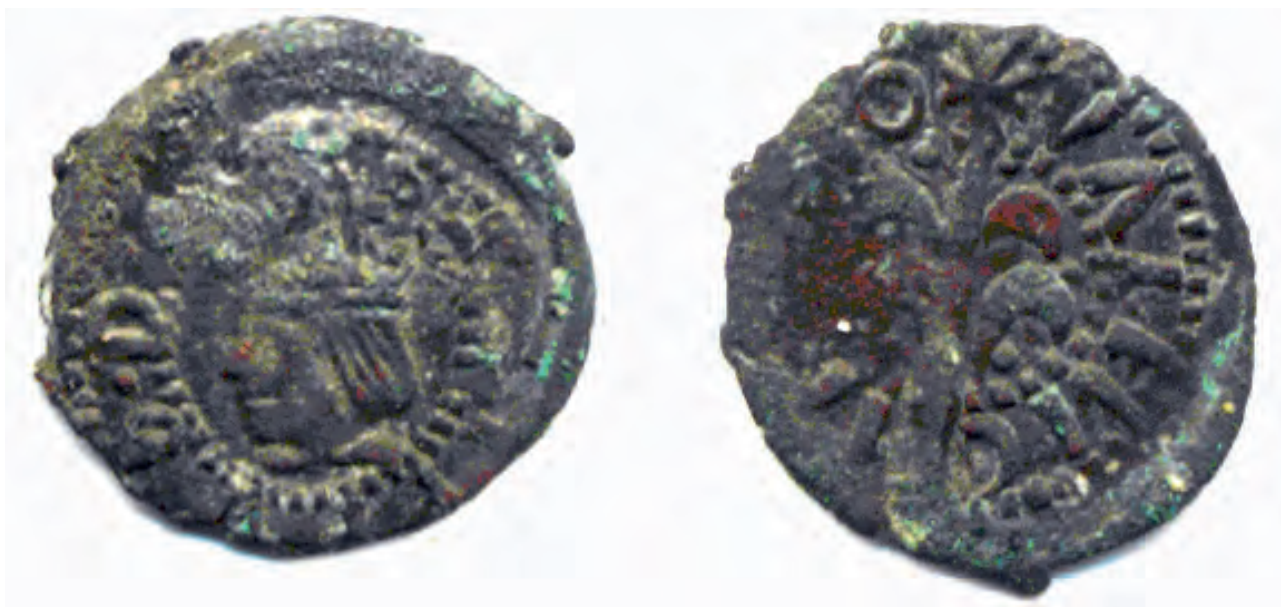
Figura 12. Diner de Felip III encunyat a la seca de València. A l'anvers duu la llegenda PHILIPUS. D., i al revers VALENCIA ..610.

inscriure's en la dinastia dels Àustria, i més concretament entre els regnats de Felip III i Felip IV. Les dates d'encunyació van de l'any 1610 al 1665, en les monedes valencianes, i de l'any 1615 al 1635 en la moneda barcelonina. Cap d'elles té l'any sencer, però han estat datades per la seua tipologia². En qualsevol cas, s'emmarquen en un període immediatament precedent a la reforma del temple.
