SALVAMENTO DE BRACARA AUGUSTA

PROJETO DE REABILITAÇÃO DO CLAUSTRO E DA *DOMUS* ROMANA NO
SEMINÁRIO CONCILIAR DE S. PEDRO E S. PAULO
(Seminário Conciliar de S. Pedro e S. Paulo e Museu Pio XII/Braga)

TRABALHOS ARQUEOLÓGICOS DE SONDAGENS PRELIMINARES

RELATÓRIO FINAL

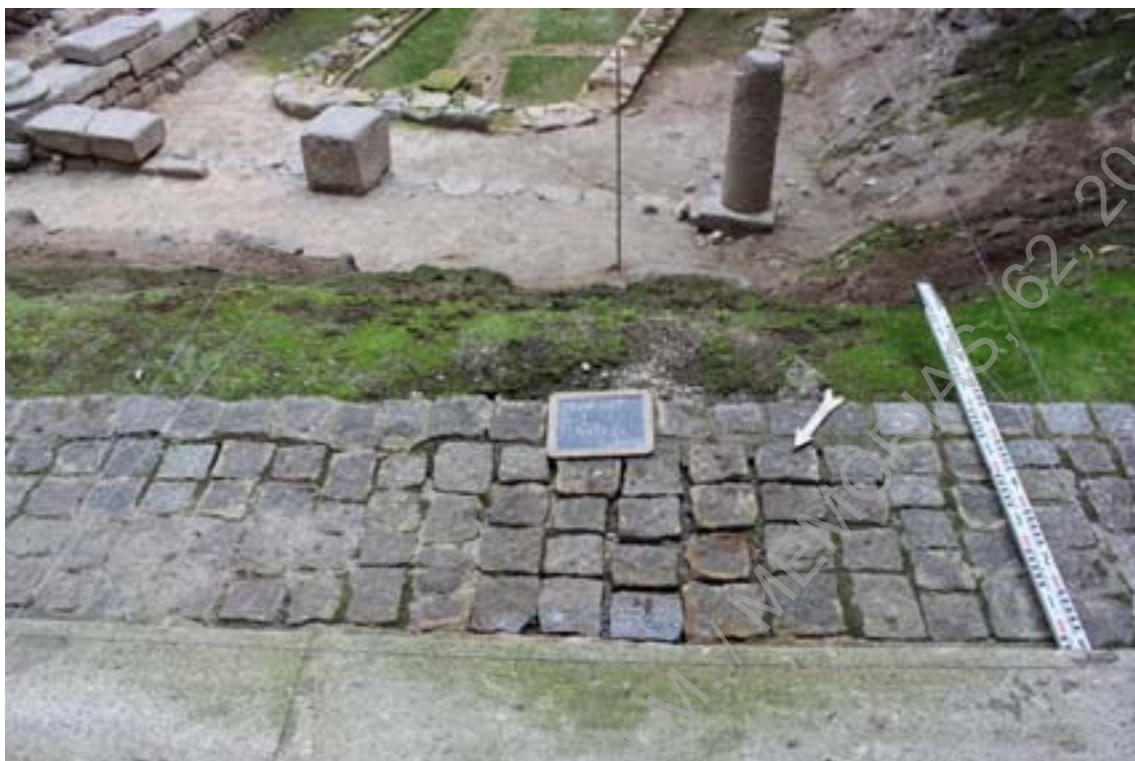
Foto 1 (IMG_7689) – Perspetiva geral do plano 1 da sondagem 1 (N/S).

Os trabalhos iniciaram-se com a remoção das unidades estratigráficas superficiais, que equivaliam ao pavimento contemporâneo que ladeava a área do claustro e que conduzia a água das chuvas. Era constituído pela UE101, correspondente ao piso em cubos de granito azul, e pela UE102, um nível de cimento que colmatava os blocos de pedra com forma de paralelepípedo. Após a remoção dos dois primeiros níveis foi possível identificar o cano referenciado como UE106, que conduzia as águas para as caixas pluviais. A implantação do cano é perceptível pelo negativo da vala (UE107), cujo enchimento está representado pela UE108.

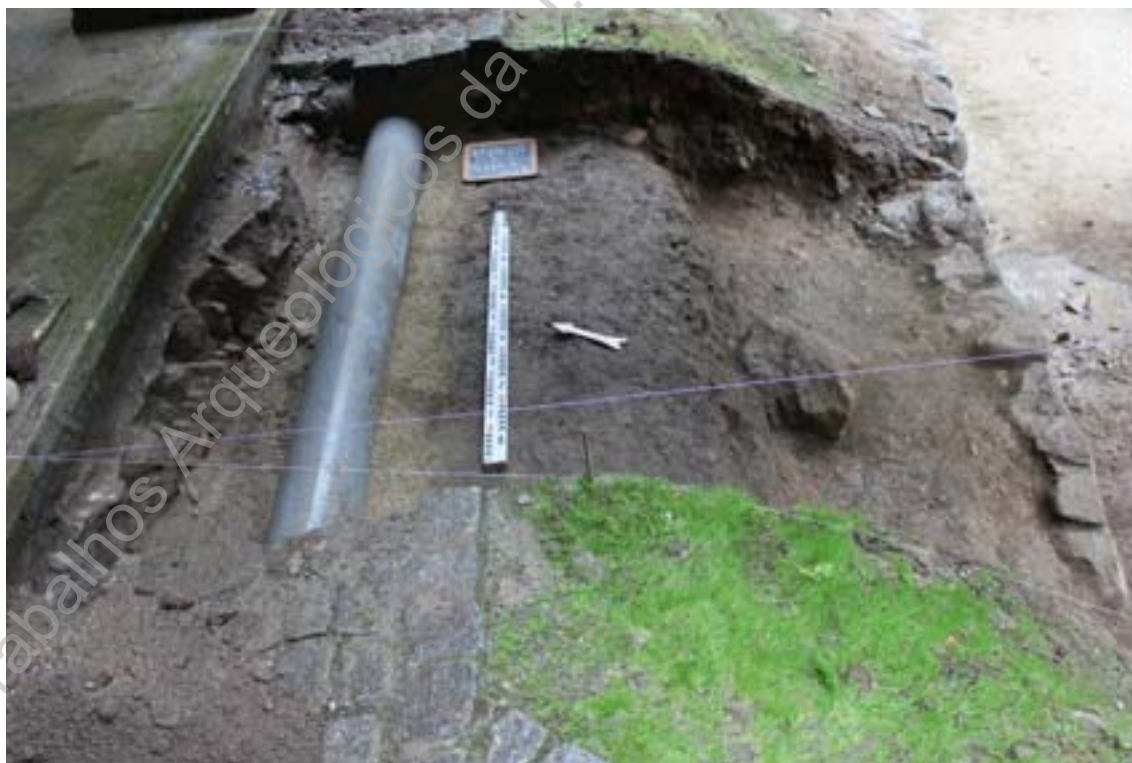
Foto 2 (IMG_7742) – Plano 2 da sondagem 1 (O/E).

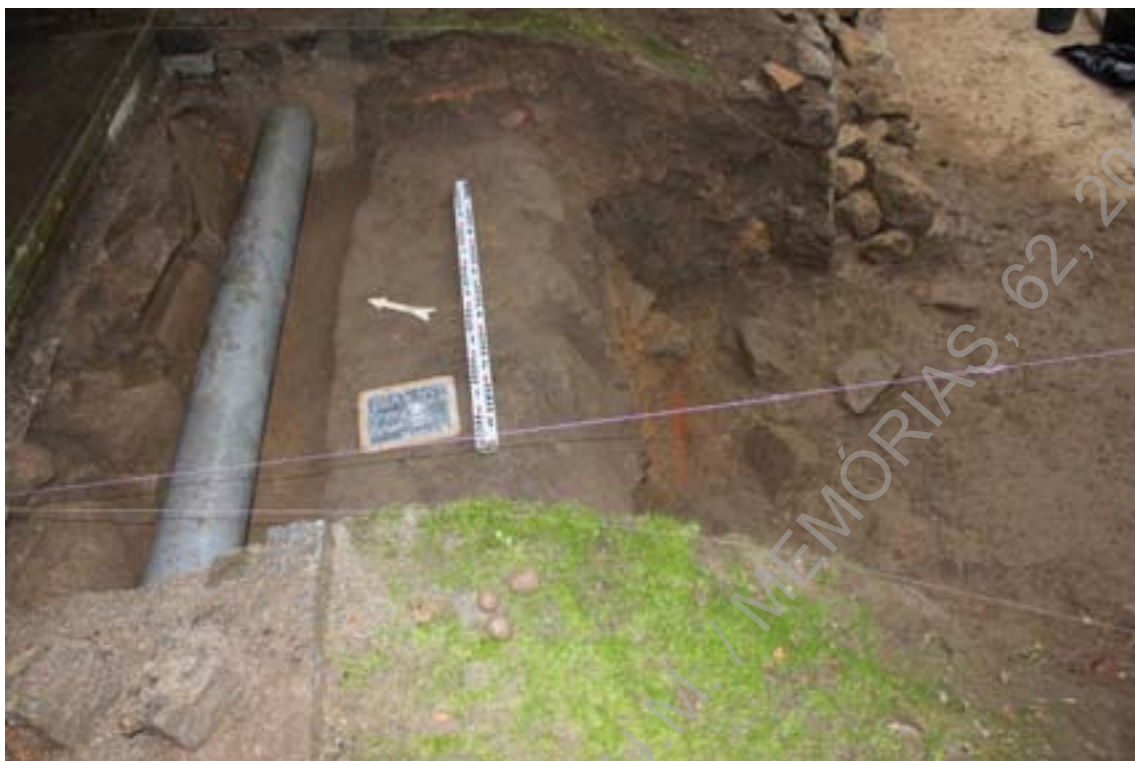
Foto 3 (IMG_7986) – Perspetiva geral do plano 3 da sondagem 1 (O/E).

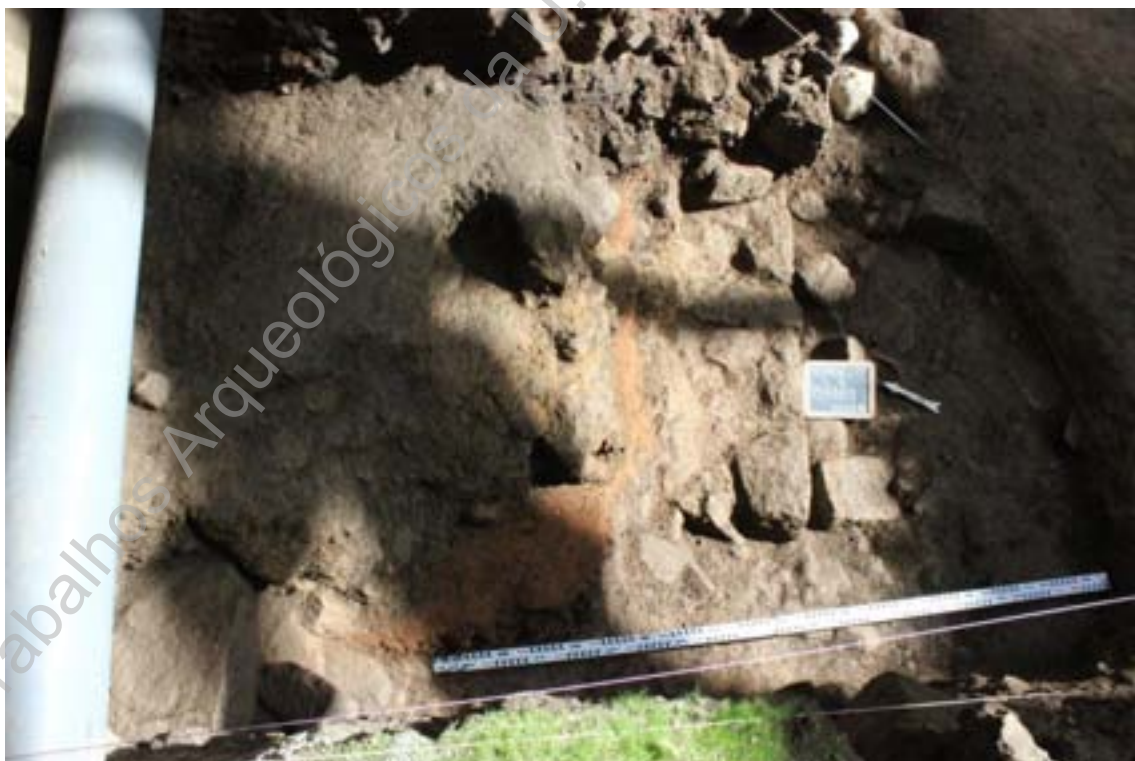
Foto 4 (IMG_8156) – Plano 4 da sondagem 1 (O/E).

No plano 4 registamos um nível de destruição (UE144), o qual deverá corresponder à desafetação do pavimento subjacente registado como UE122. Foi ainda caracterizado um enchimento (UE143) da vala de saque (UE142) do muro referenciado pela UE140, facto que sugere o seu prolongamento para oeste.

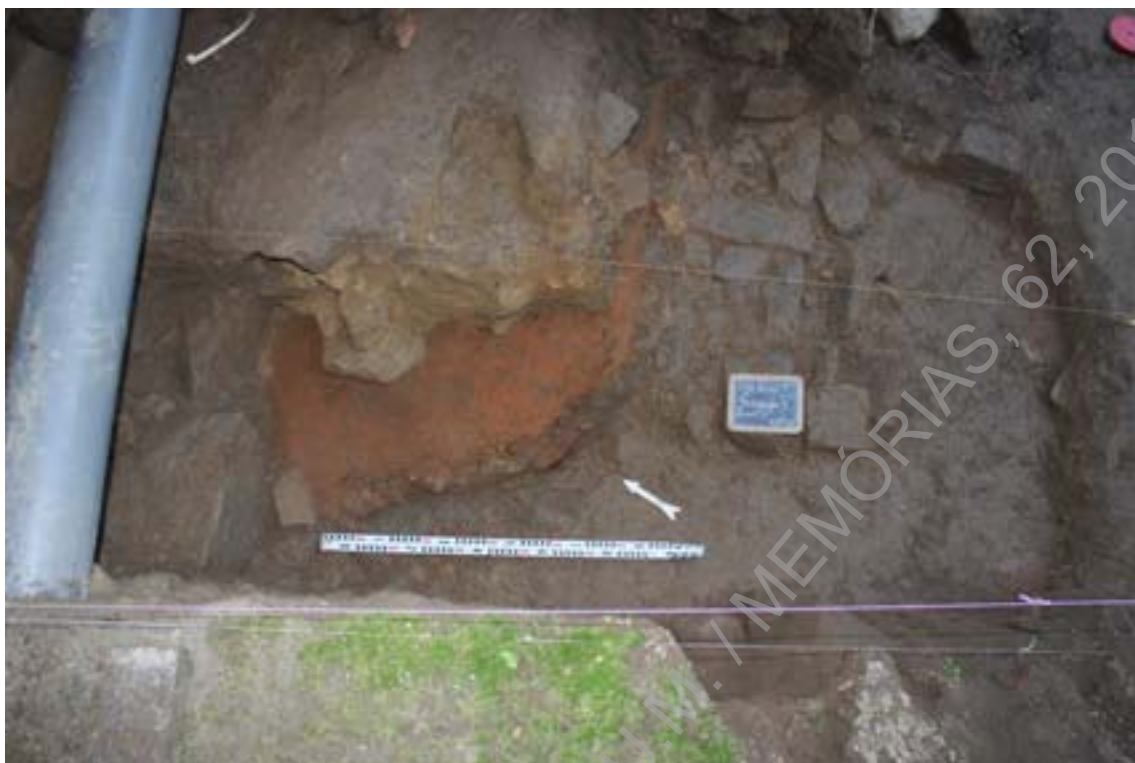
Foto 5 (IMG_8225) – Plano 5 da sondagem 1 (O/E).

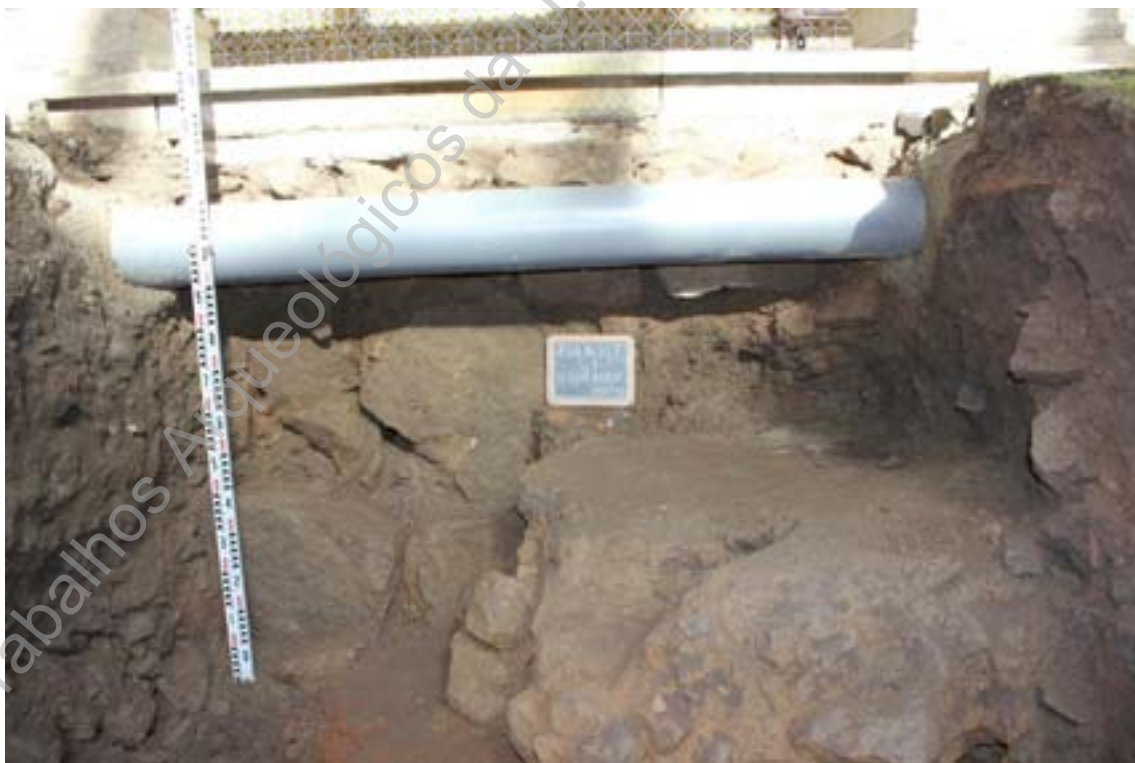
Foto 6 (IMG_8306) – Perfil norte da sondagem 1 (S/N).

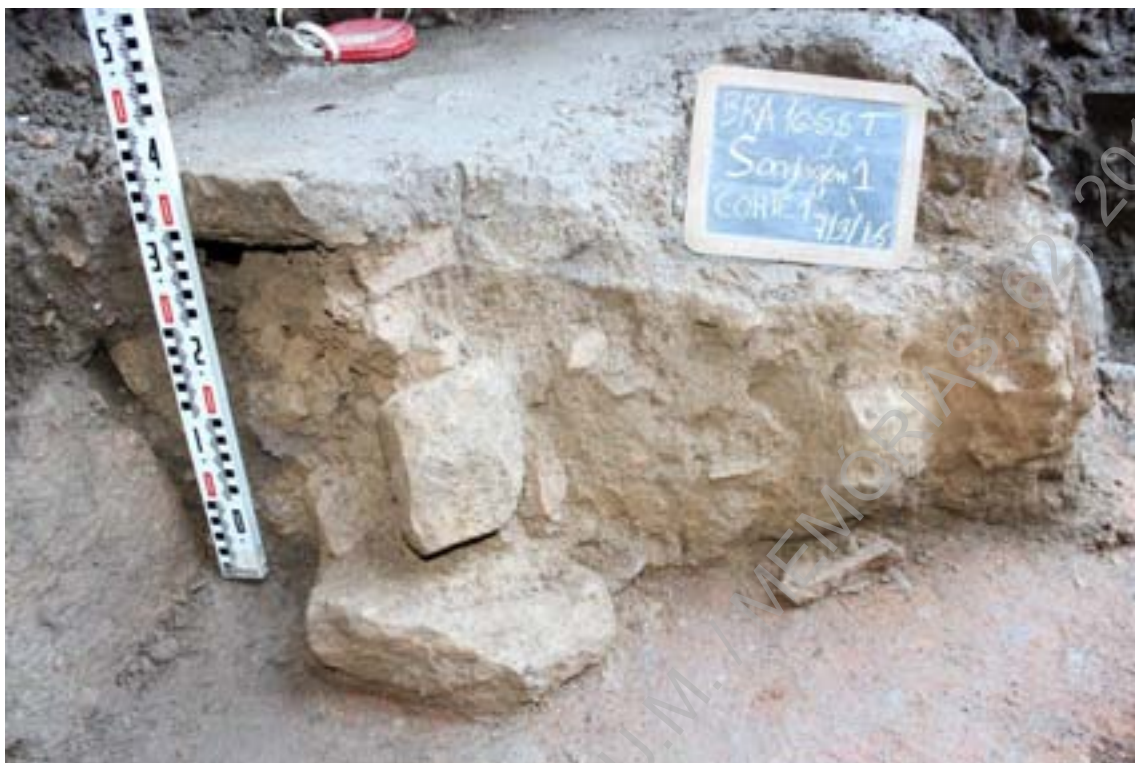
Foto 9 (IMG_8233) – Corte 1 da sondagem 1 (O/E).

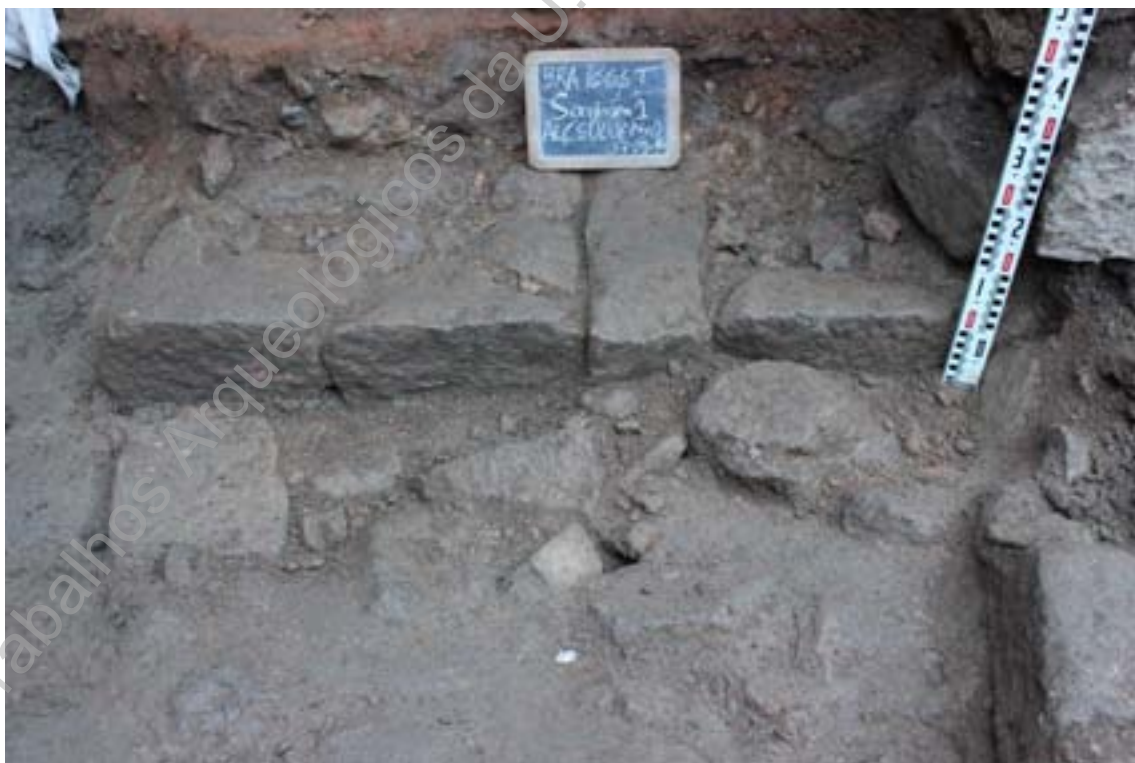
Foto 10 (IMG_8286) – Alçado sul da UE140, sondagem 1 (S/N).

correspondente à UE140. Por sua vez, este muro (UE140), que definia o limite norte do peristilo, foi posteriormente recoberto pelo pavimento (UE122), o qual deve estar associado a uma reforma da habitação, quando se reestruturaram as salas localizadas a norte do peristilo.

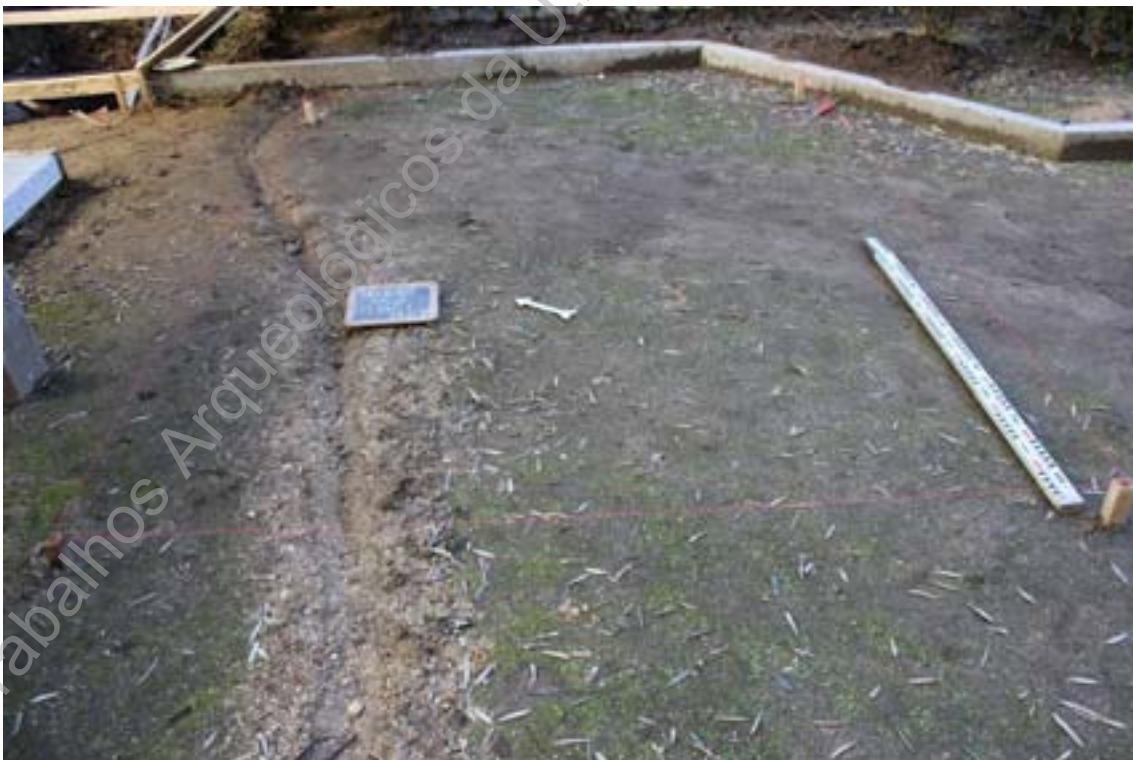
Foto 14 (IMG_7621) – Perspetiva geral do plano 1 da sondagem 2 (O/E).

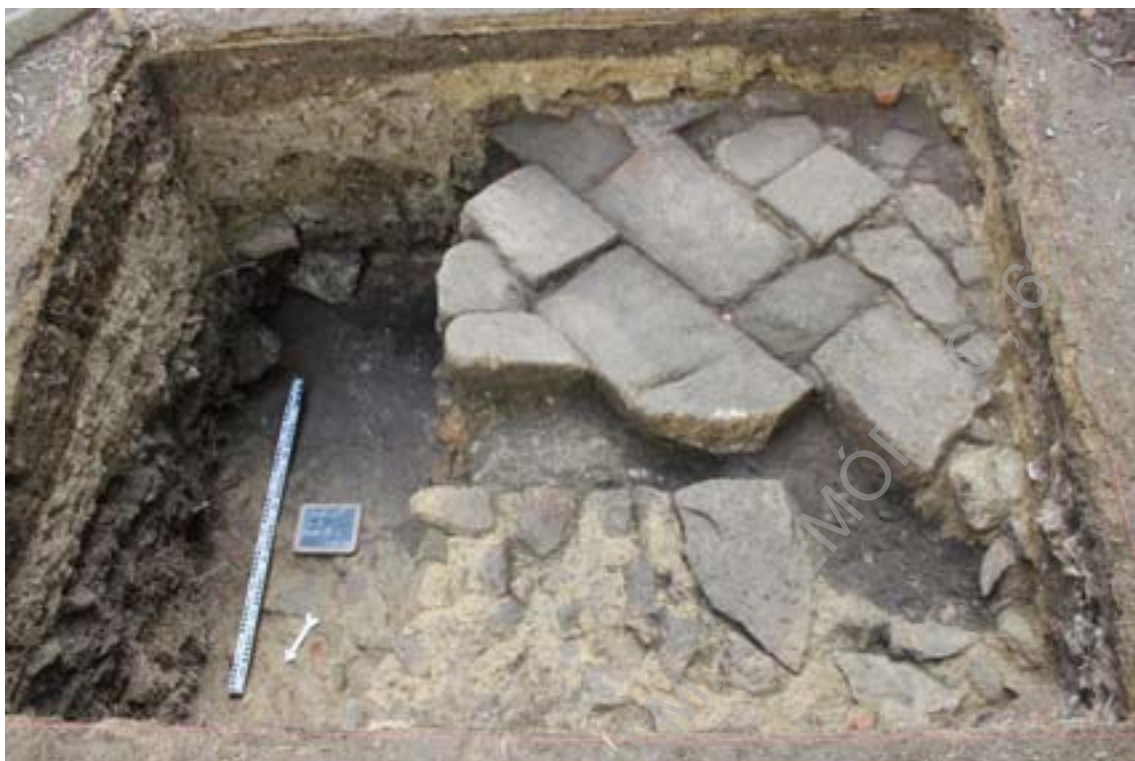
Foto 15 (IMG_7674) – Plano 2 da sondagem 2 (N/S).

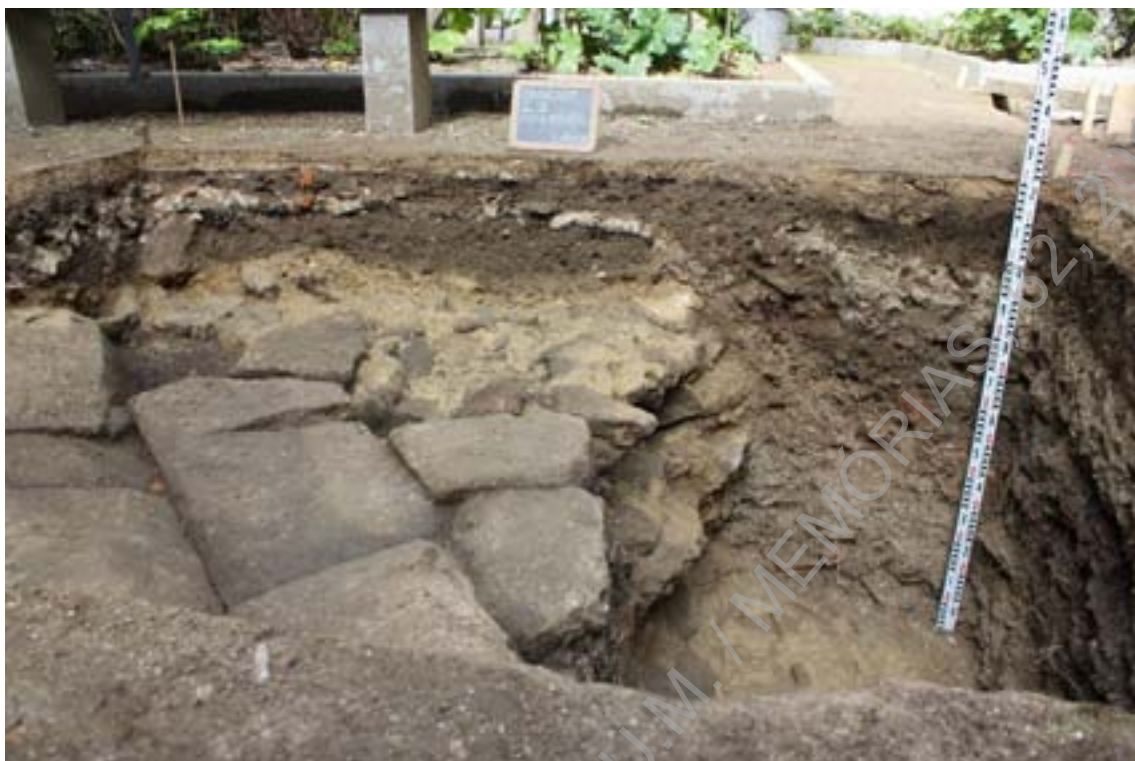
Foto 17 (IMG_7685) – Perfil norte da sondagem 2 (S/N).

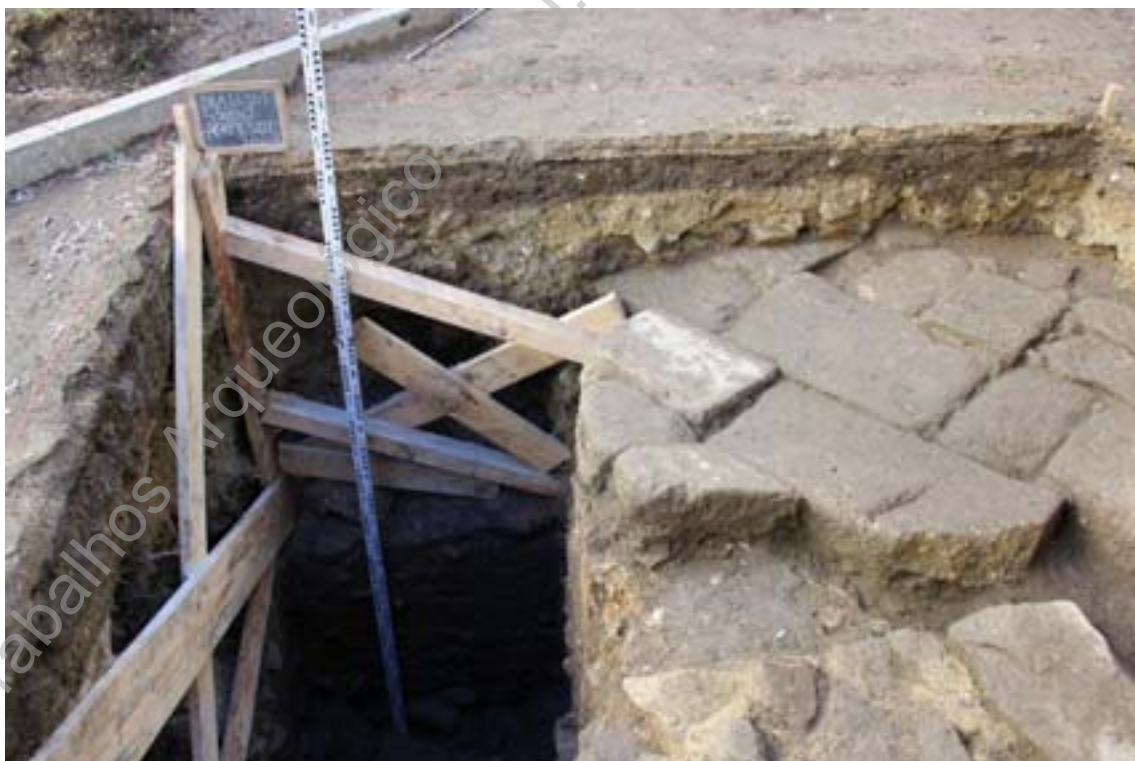
Foto 18 (IMG_8063) – Perfil sul da sondagem 2 (N/S).

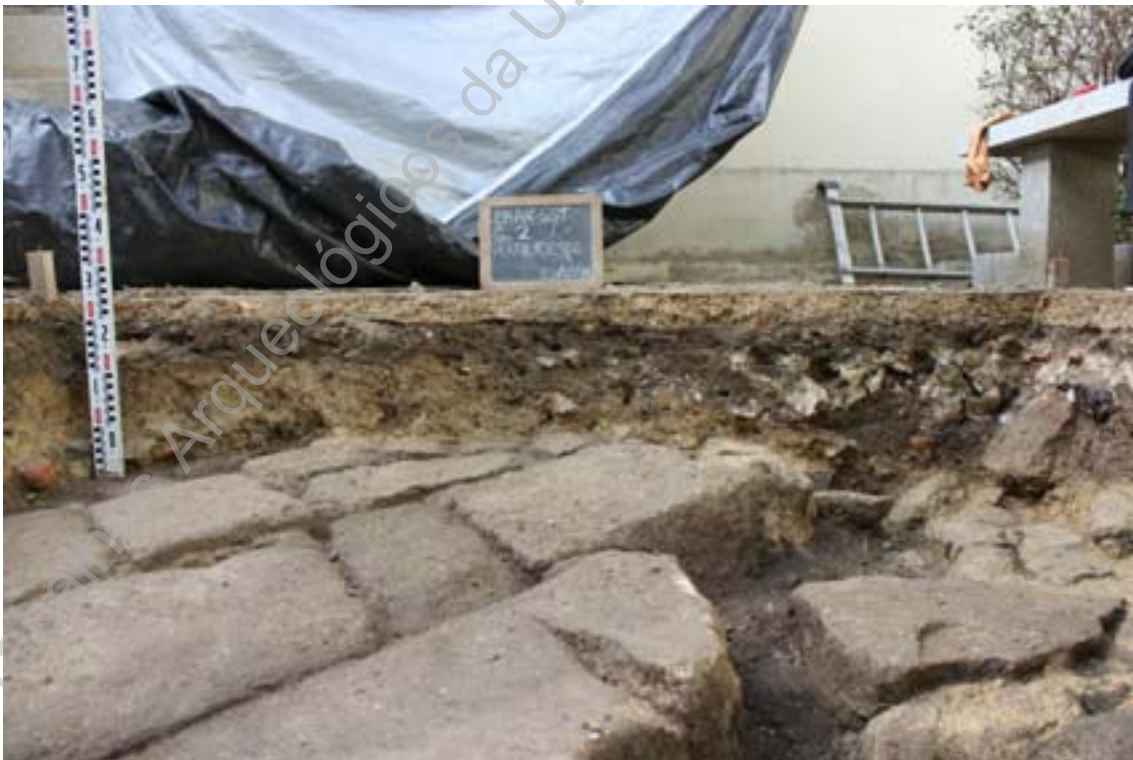
Foto 20 (IMG_7679) – Perfil oeste da sondagem 2 (E/O).

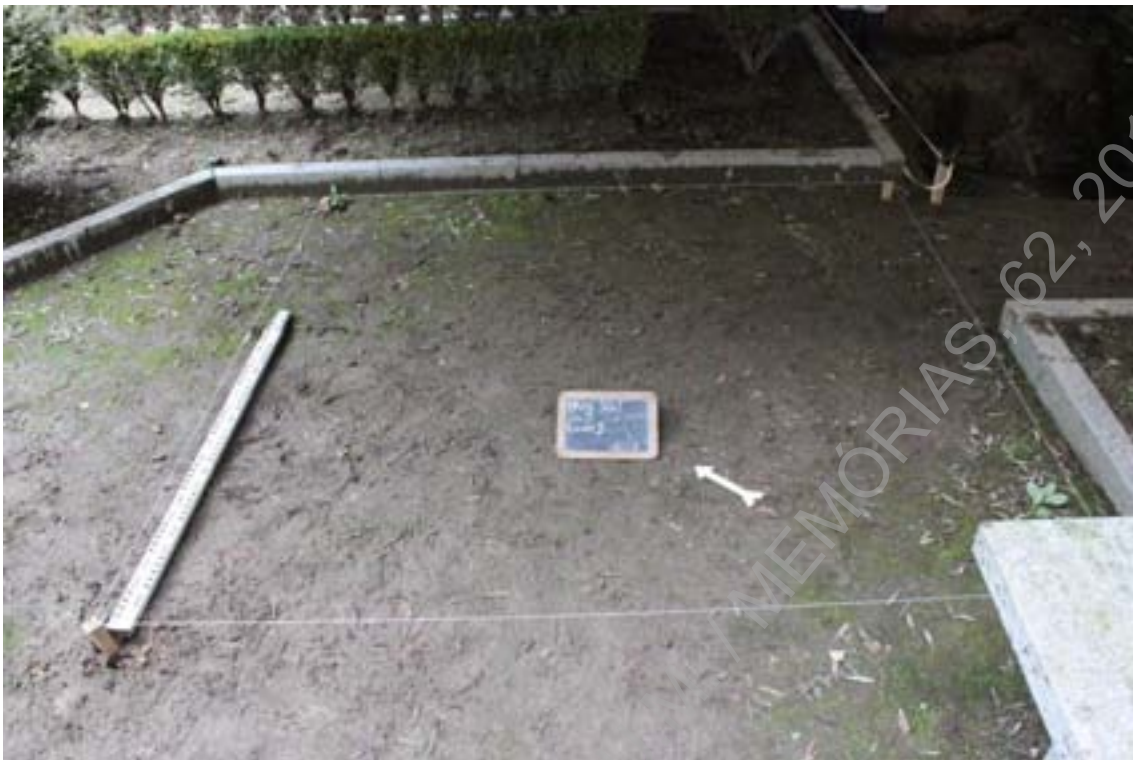
Foto 25 (IMG_7101) – Aspeto geral do plano 1 da sondagem 3 (O/E).

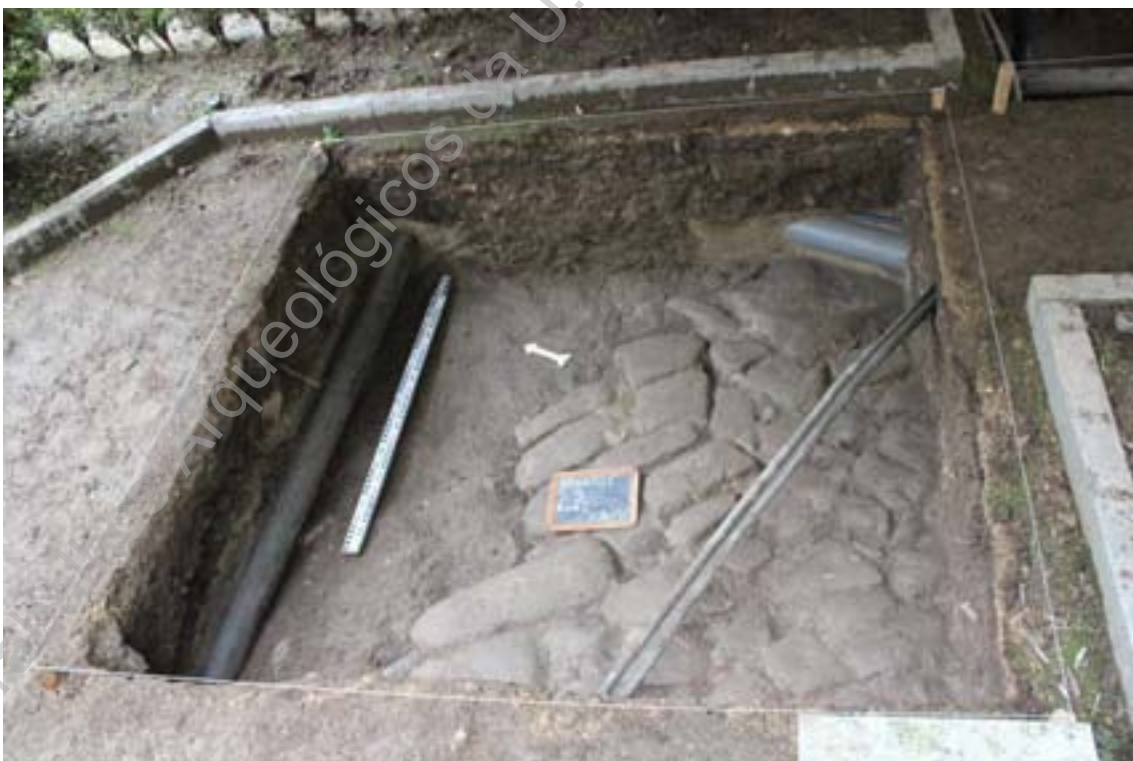
Foto 26 (IMG_7137) – Plano 2 da sondagem 3 (O/E).

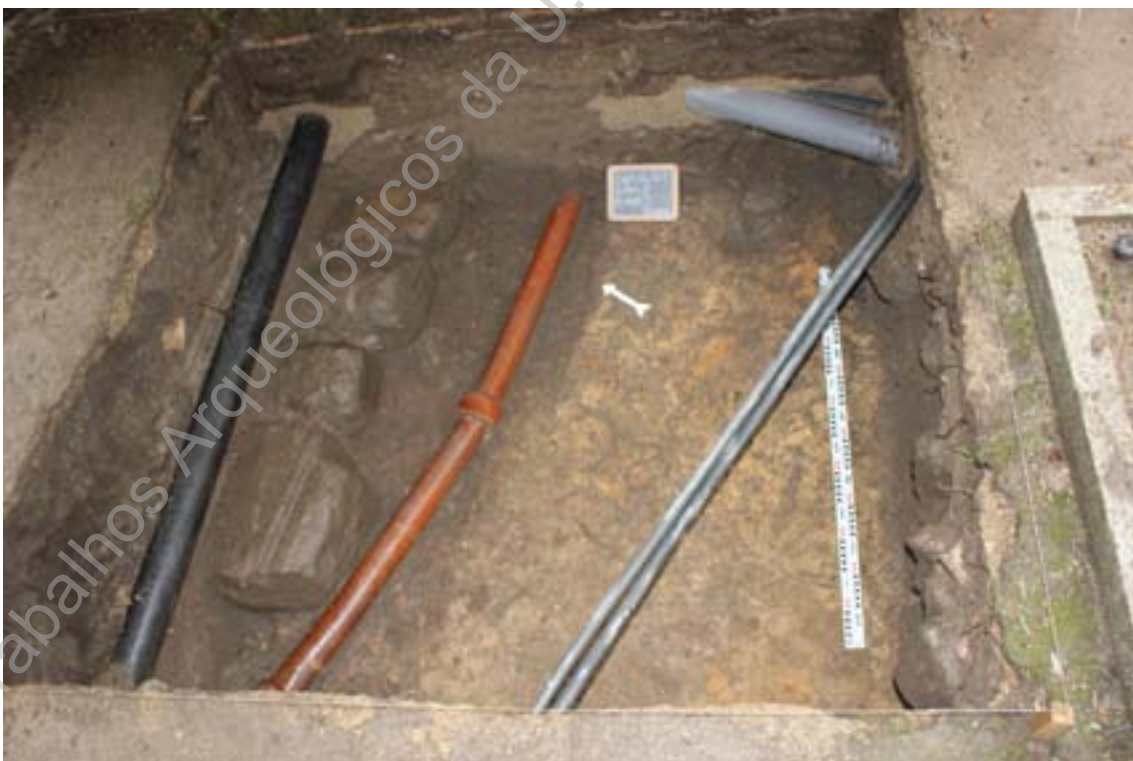
Foto 28 (IMG_7739) – Plano 5 da sondagem 3 (E/O).

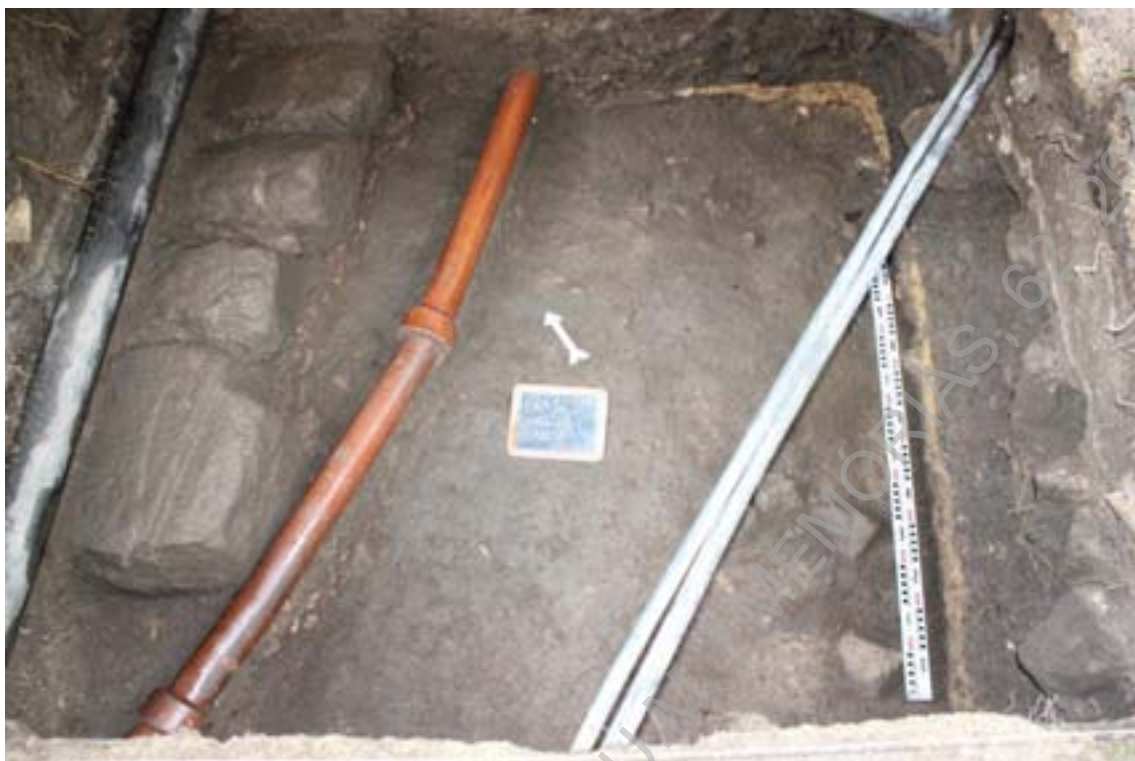
Foto 29 (IMG_7762) – Plano 6 da sondagem 3 (S/N).

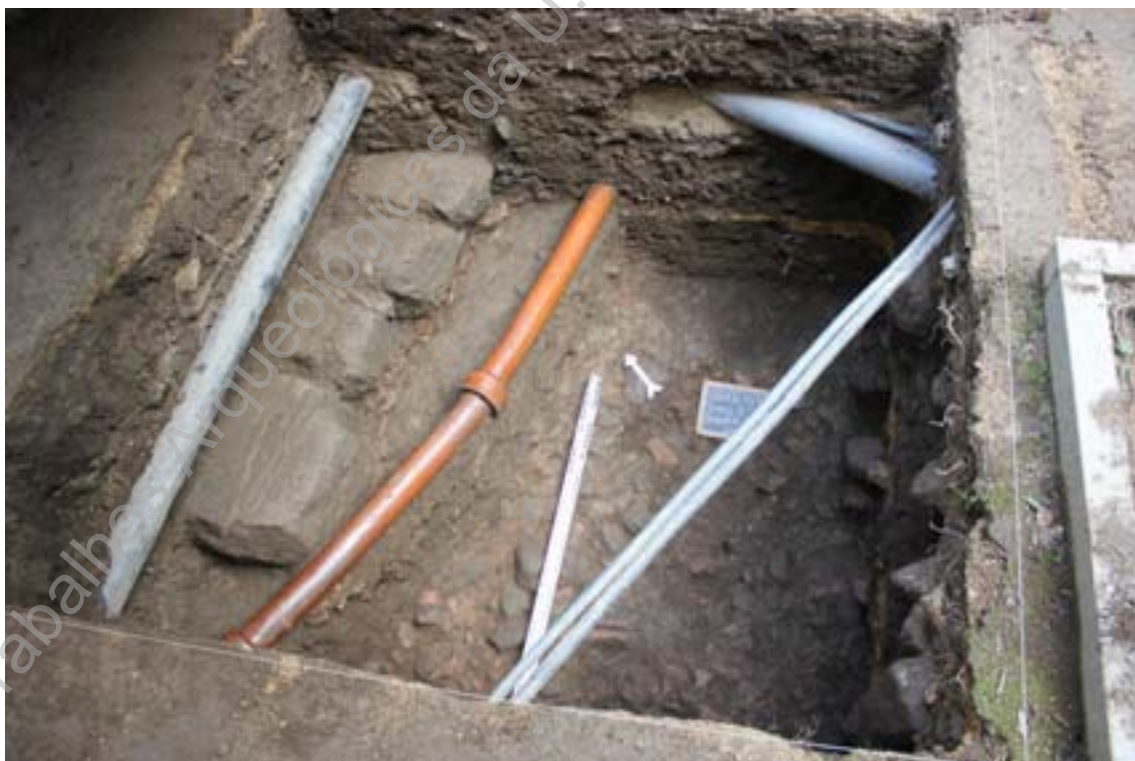
Foto 30 (IMG_7853) – Aspeto geral do plano 7 da sondagem 3 (E/O).

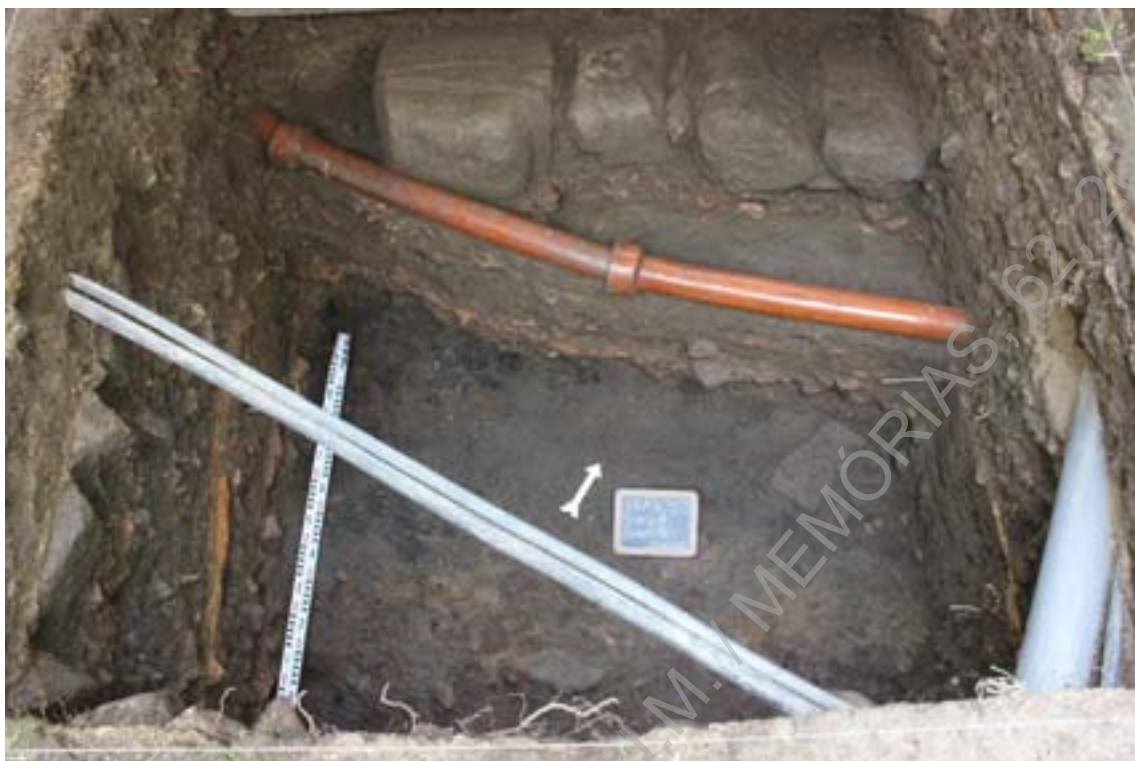
Foto 31 (IMG_7869) – Plano 8 da sondagem 3 (S/N).

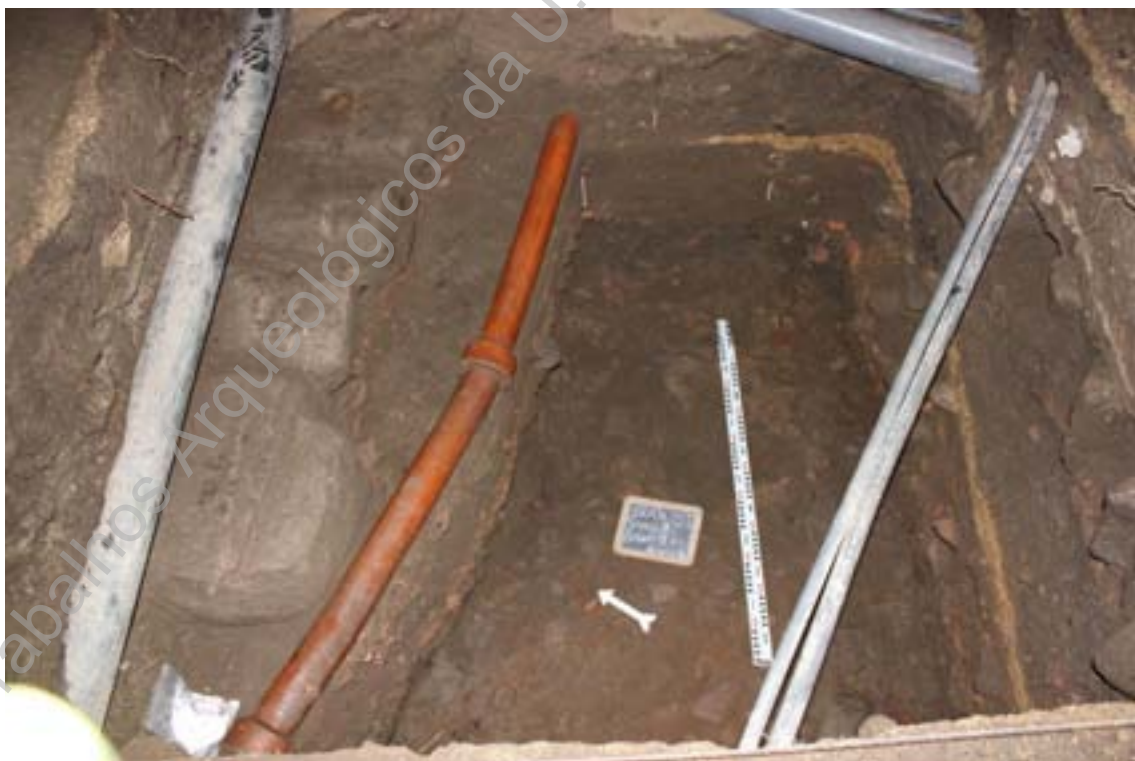
Foto 32 (IMG_7976) – Plano 9 da sondagem 3 (E/O).

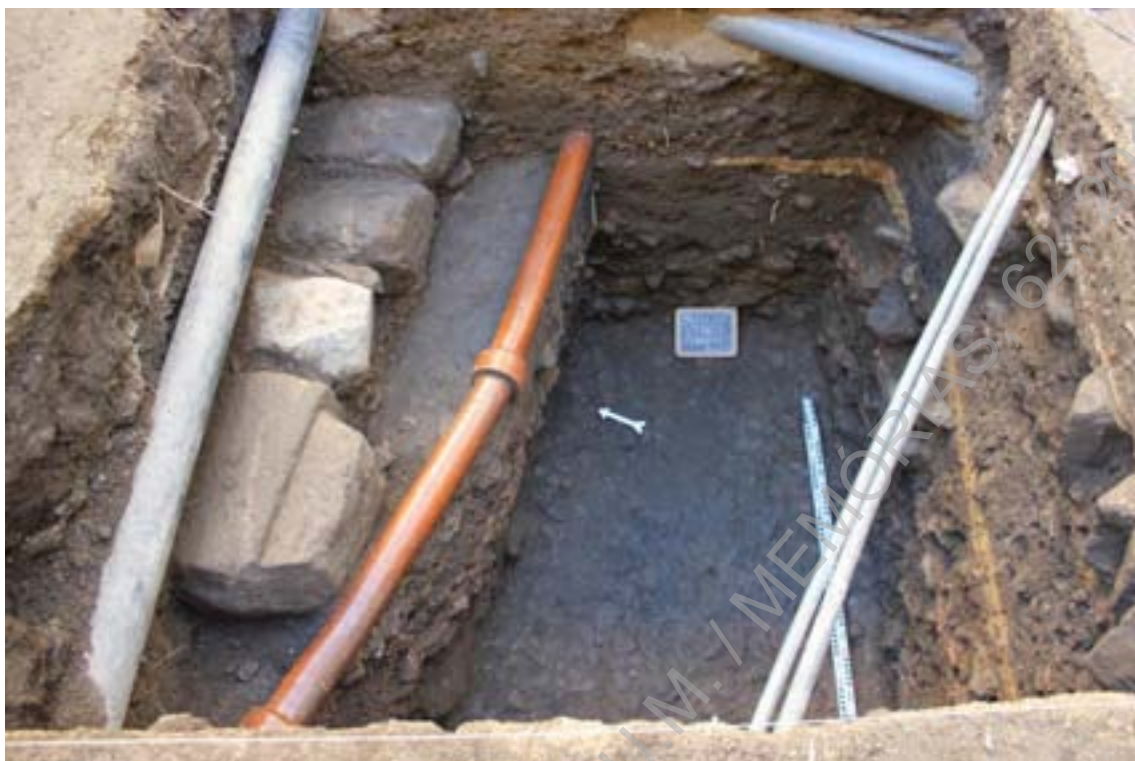
Foto 33 (IMG_8114) – Plano 11 da sondagem 3 (E/O).

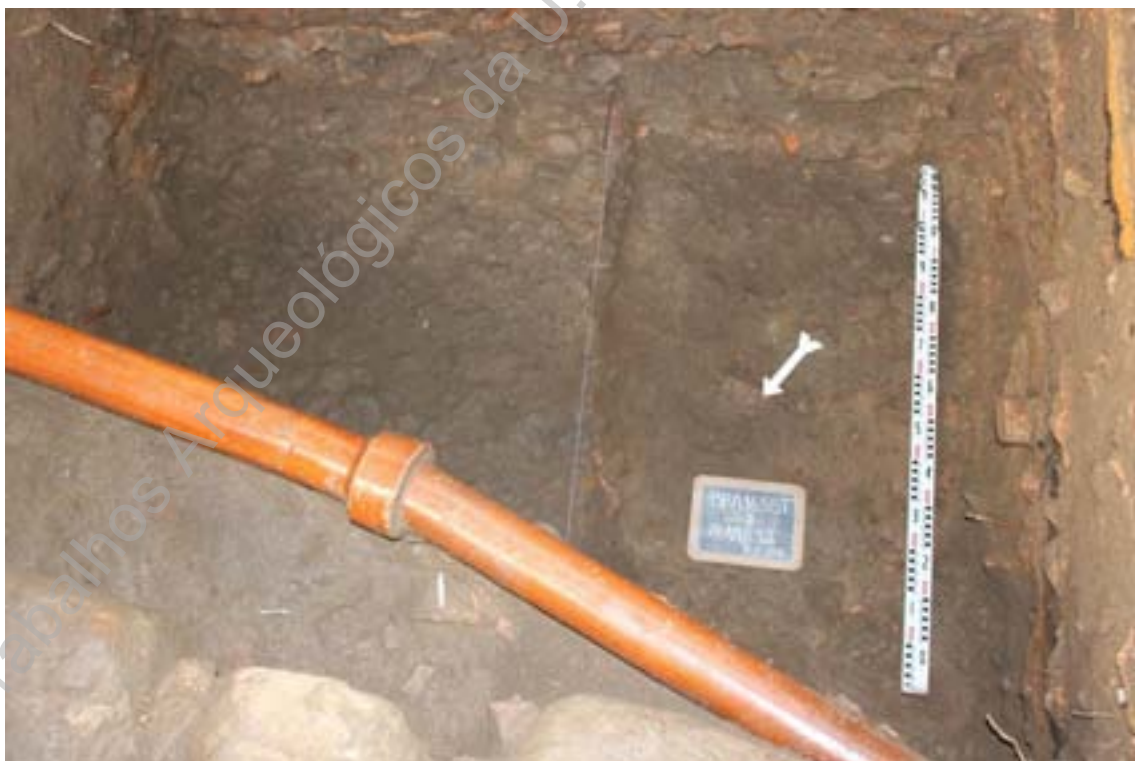
Foto 34 (IMG_8126) – Plano 12 da sondagem 3 (N/S).

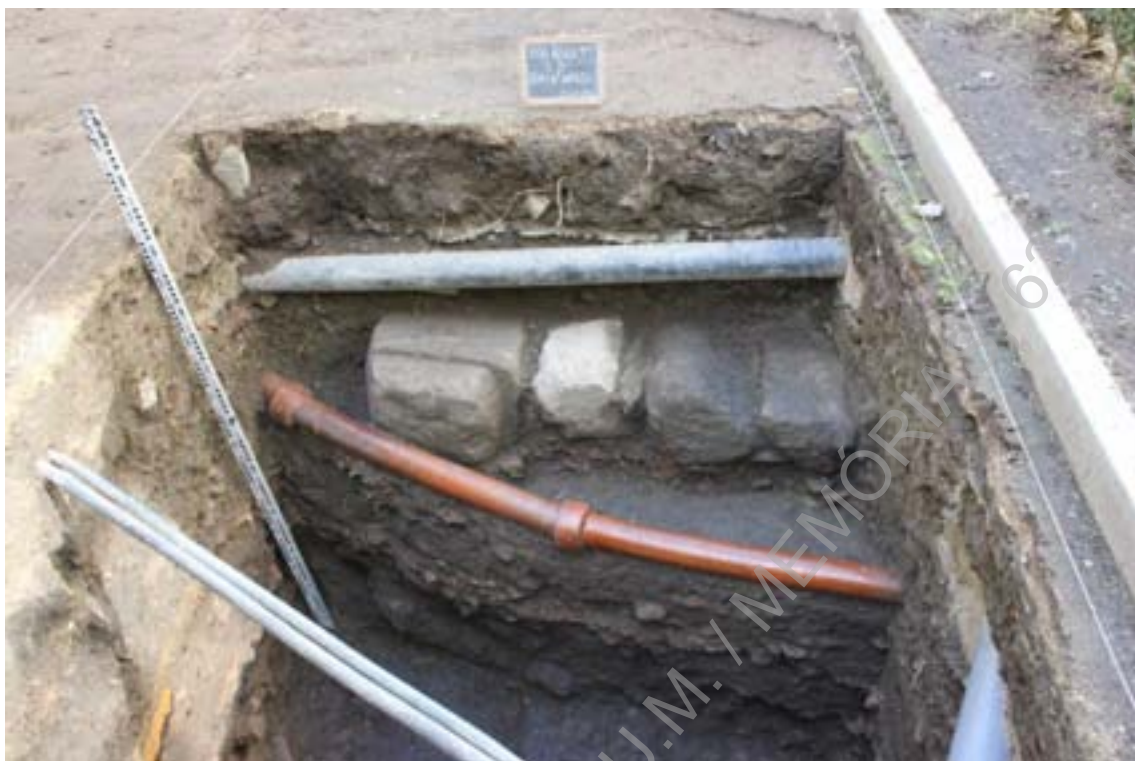
Foto 35 (IMG_8200) – Perfil norte da sondagem 3 (S/N).

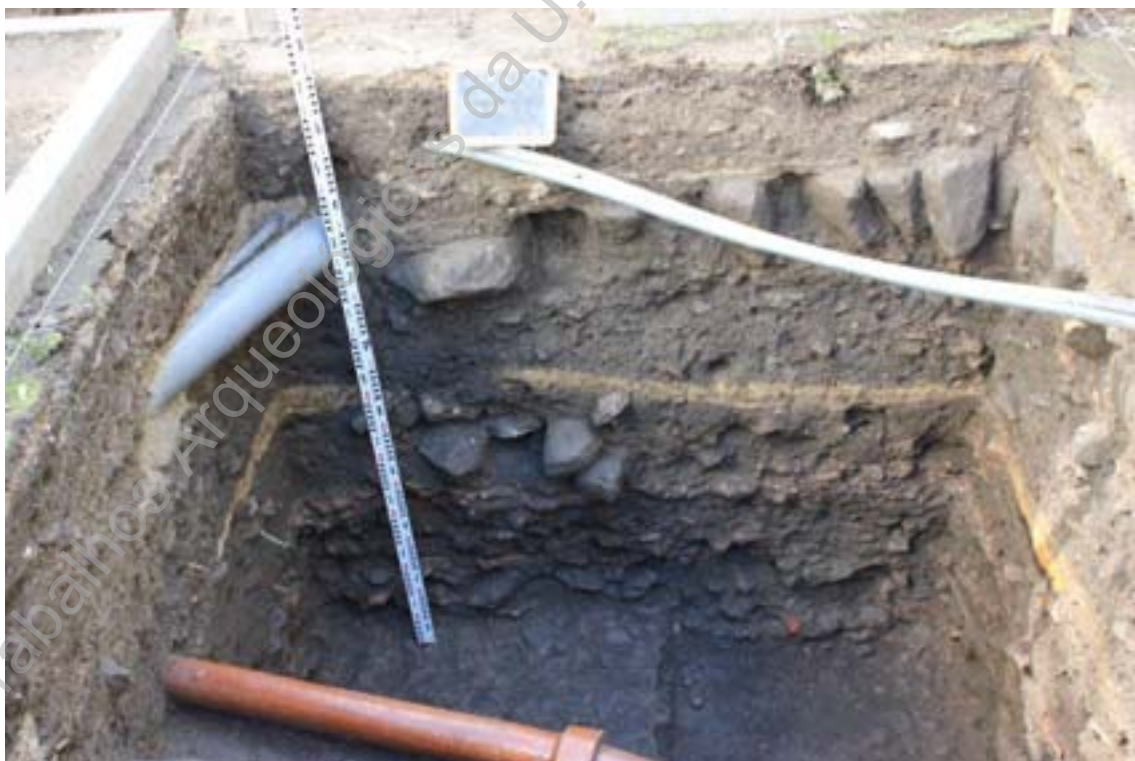
Foto 36 (IMG_8185) – Perfil sul da sondagem 3 (N/S).

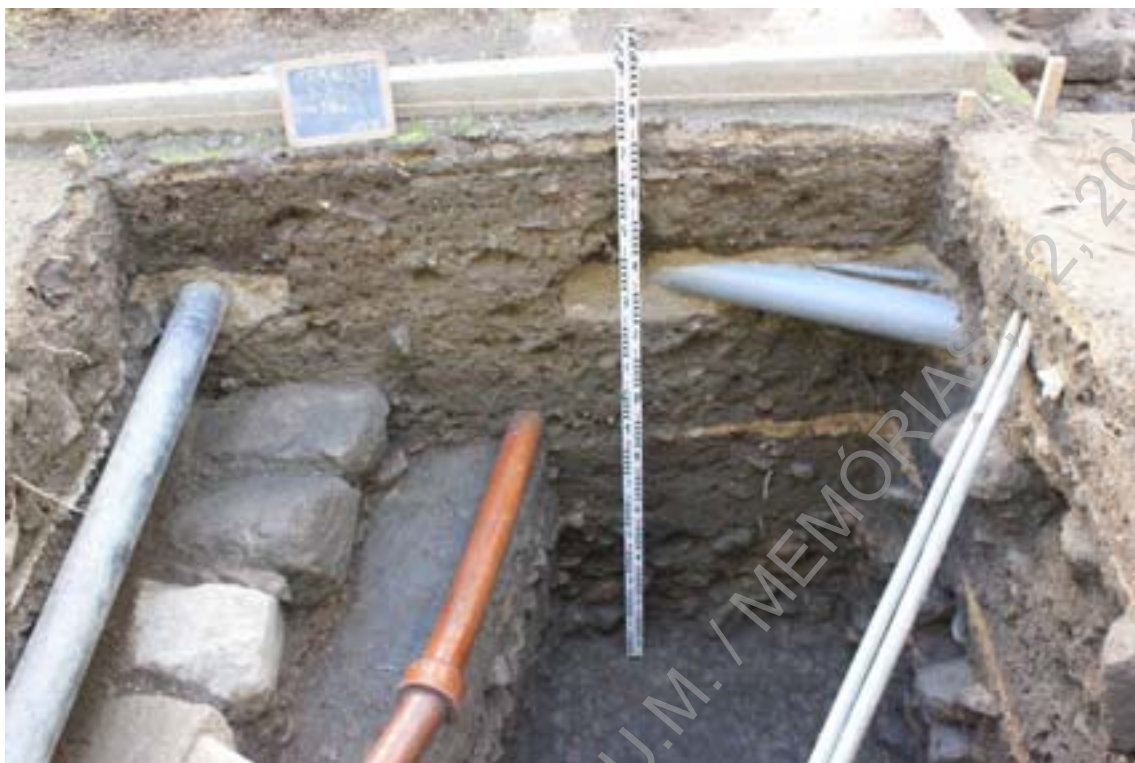
Foto 37 (IMG_8172) – Perfil este 3 da sondagem 3 (O/E).

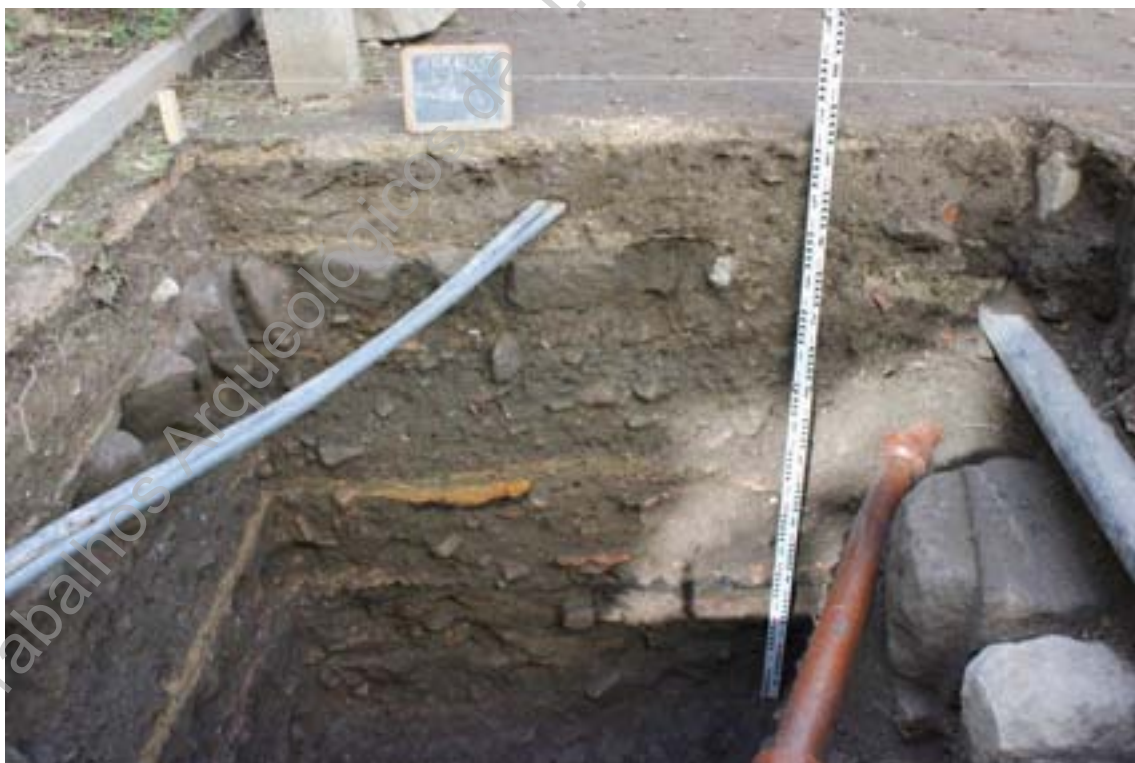
Foto 38 (IMG_8181) – Perfil oeste da sondagem 3 (E/O).
