SALVAMENTO DE BRACARA AUGUSTA

PROJETO DE REABILITAÇÃO DO CLAUSTRO E DA *DOMUS* ROMANA NO
SEMINÁRIO CONCILIAR DE S. PEDRO E S. PAULO
(Seminário Conciliar de S. Pedro e S. Paulo e Museu Pio XII/Braga)

TRABALHOS ARQUEOLÓGICOS DE SONDAGENS PRELIMINARES

RELATÓRIO FINAL

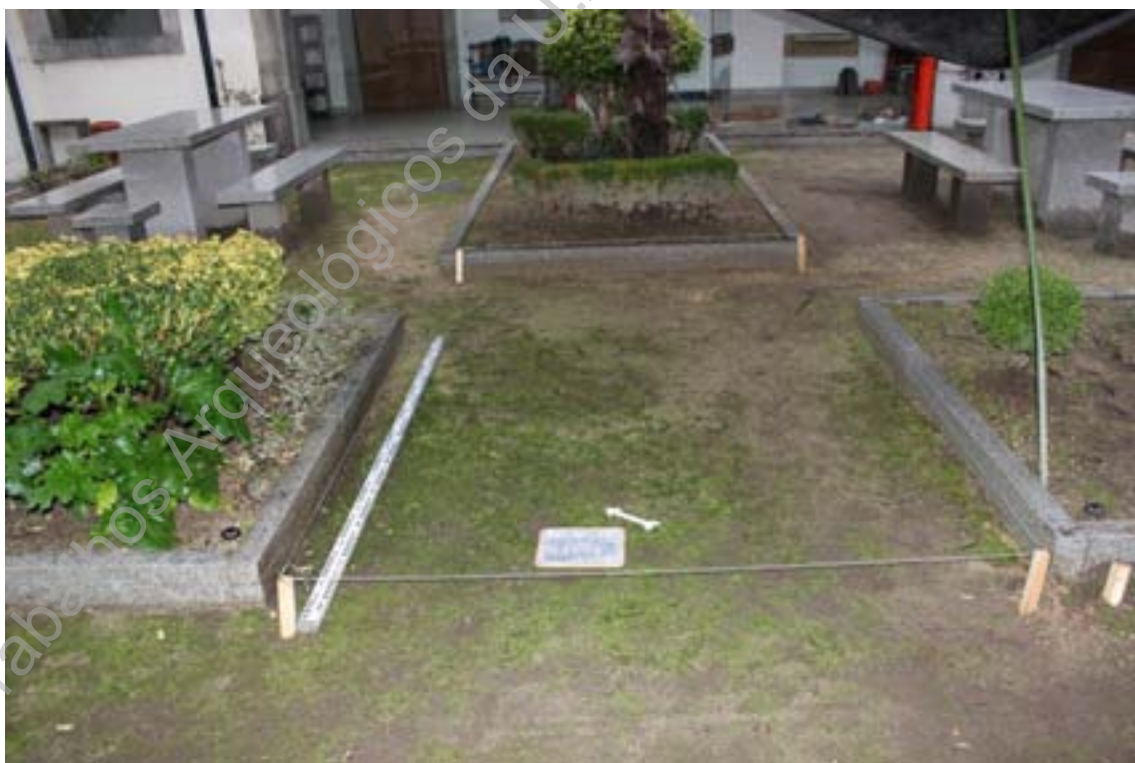
Foto 42 (IMG_7051) – Perspetiva geral do plano 1 da sondagem 4 (E/O).

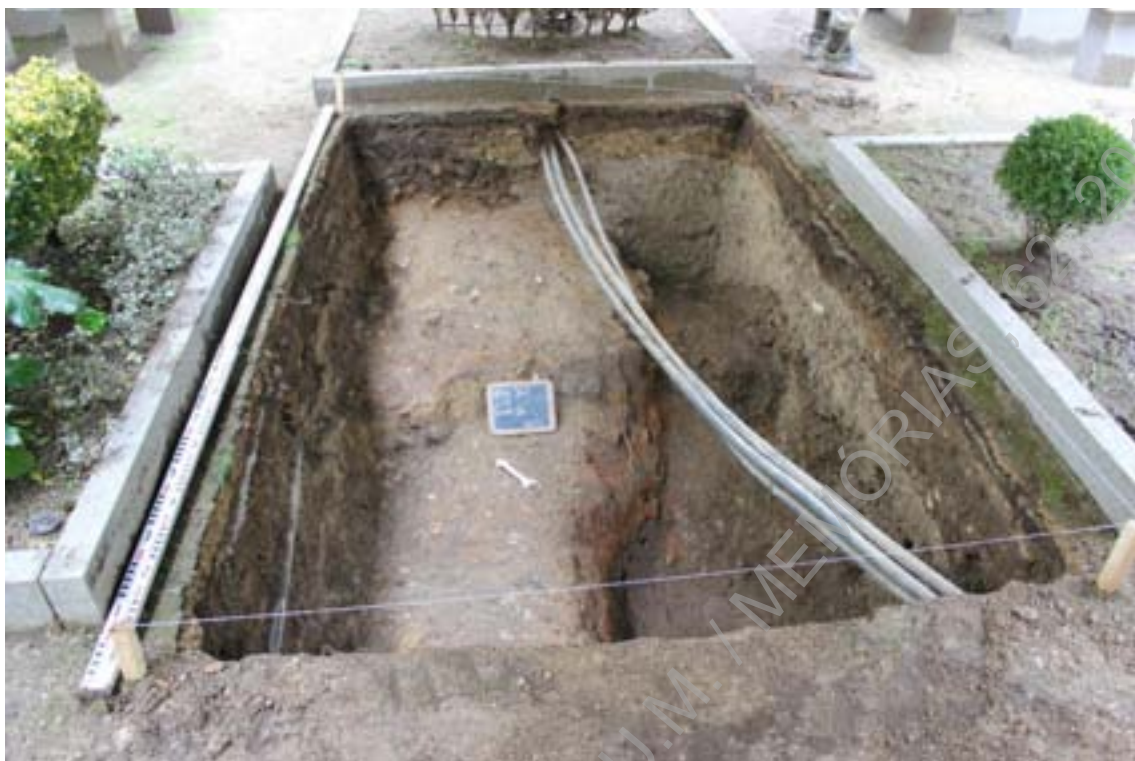
Foto 43 (IMG_7122) – Plano 2 da sondagem 4 (E/O).

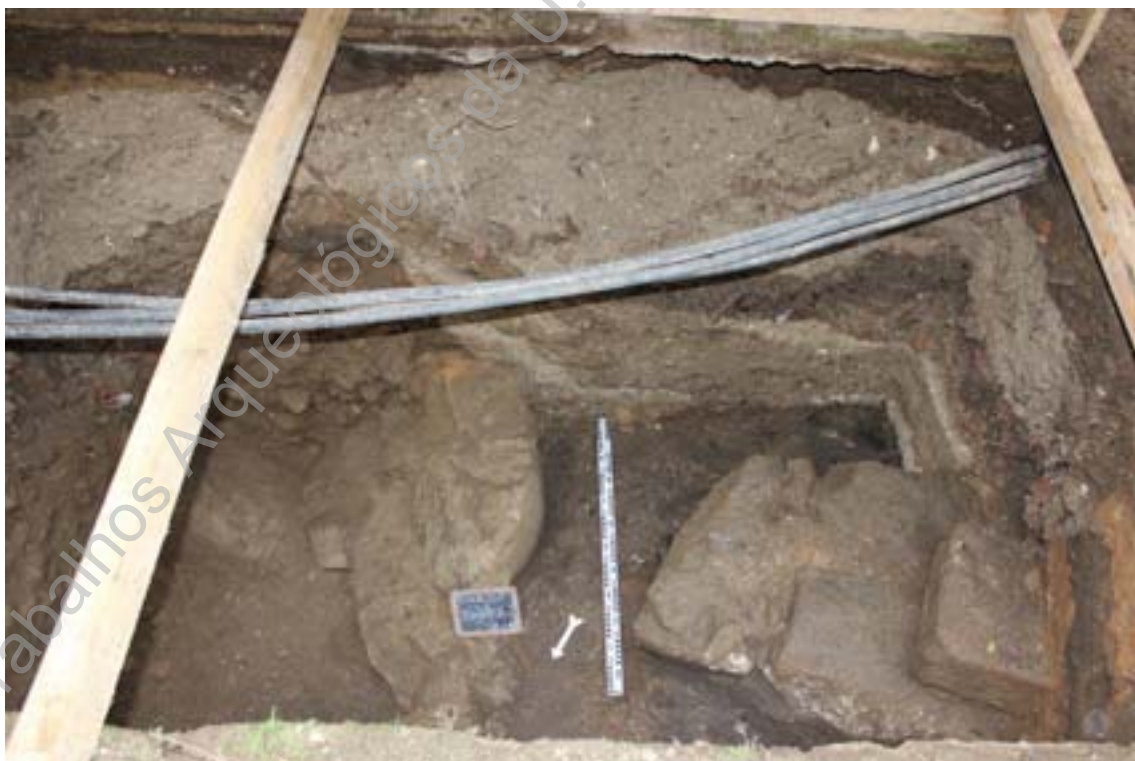
Foto 44 (IMG_018) – Plano 3 da sondagem 4 (S/N).

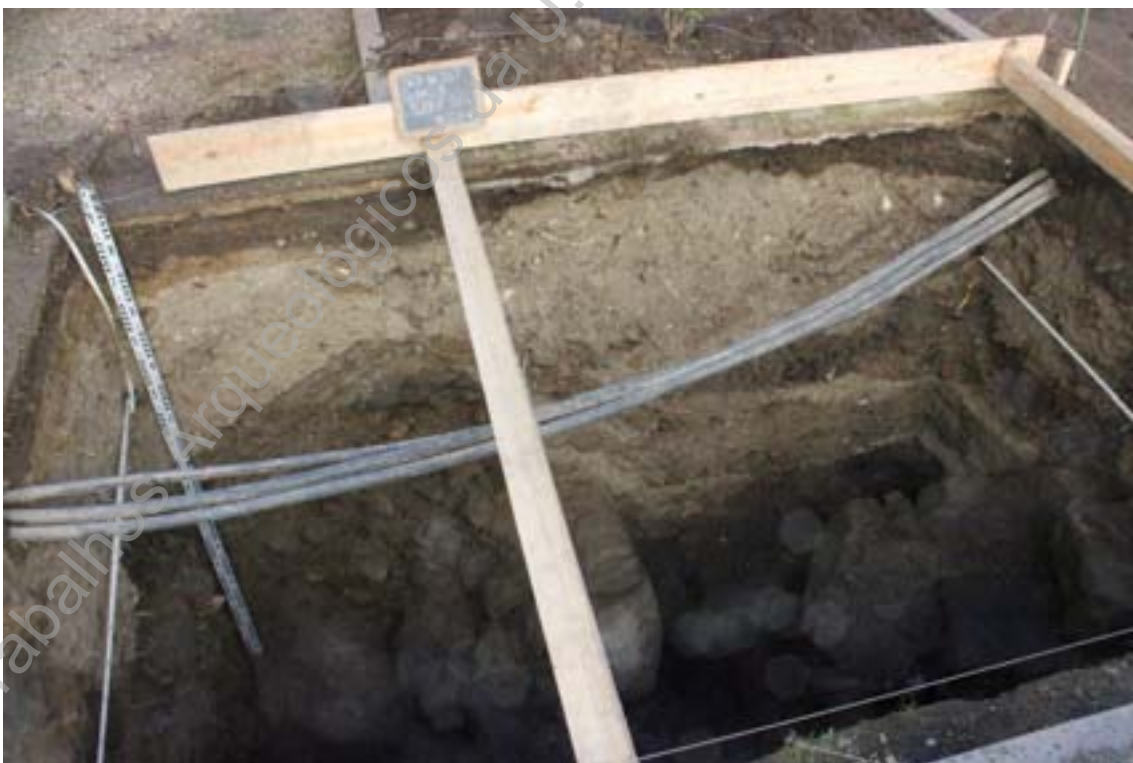
Foto 47 (IMG_7610) – Perfil sul da sondagem 4 (N/S).

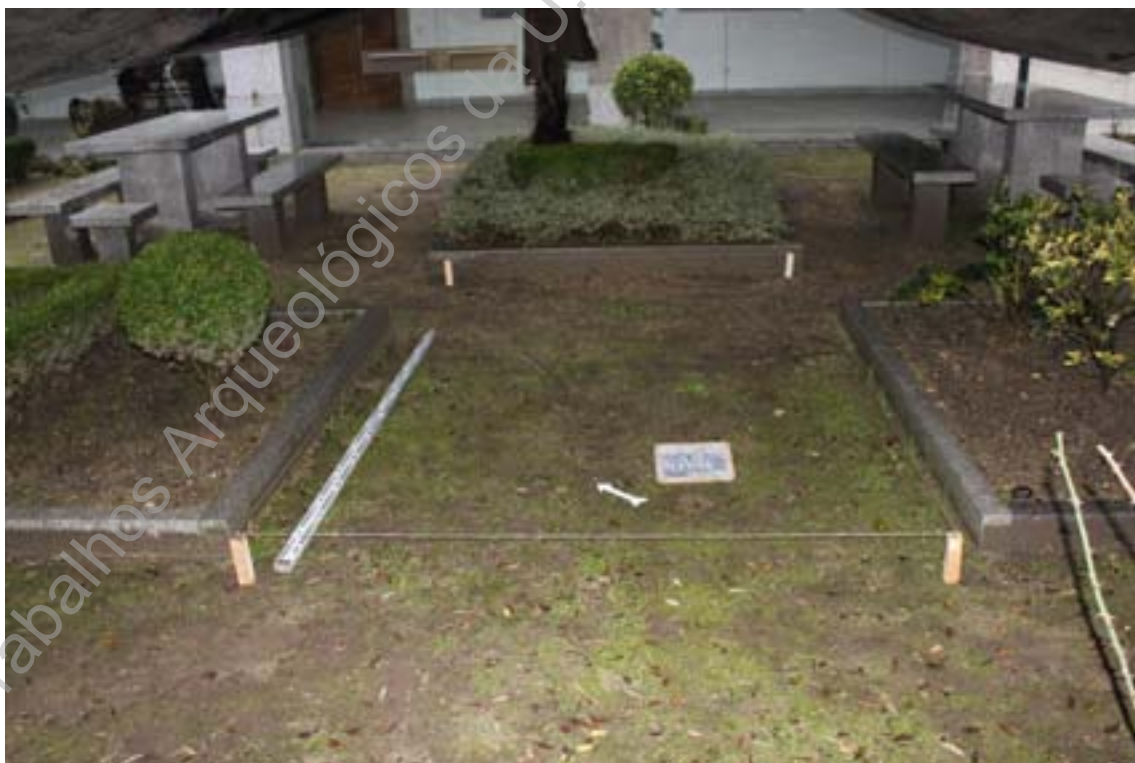
Foto 52 (IMG_7068) – Perspetiva geral do plano 1 da sondagem 5 (O/E).

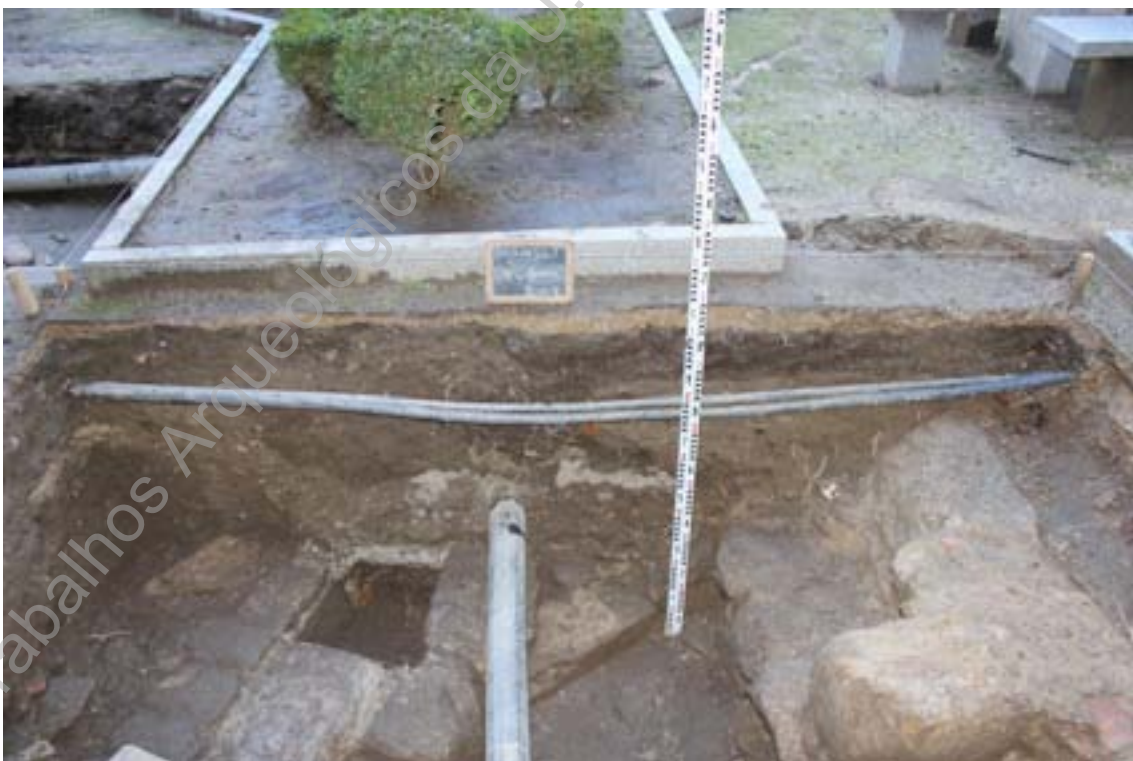
Foto 54 (IMG_7452) – Perfil norte da sondagem 5 (S/N).

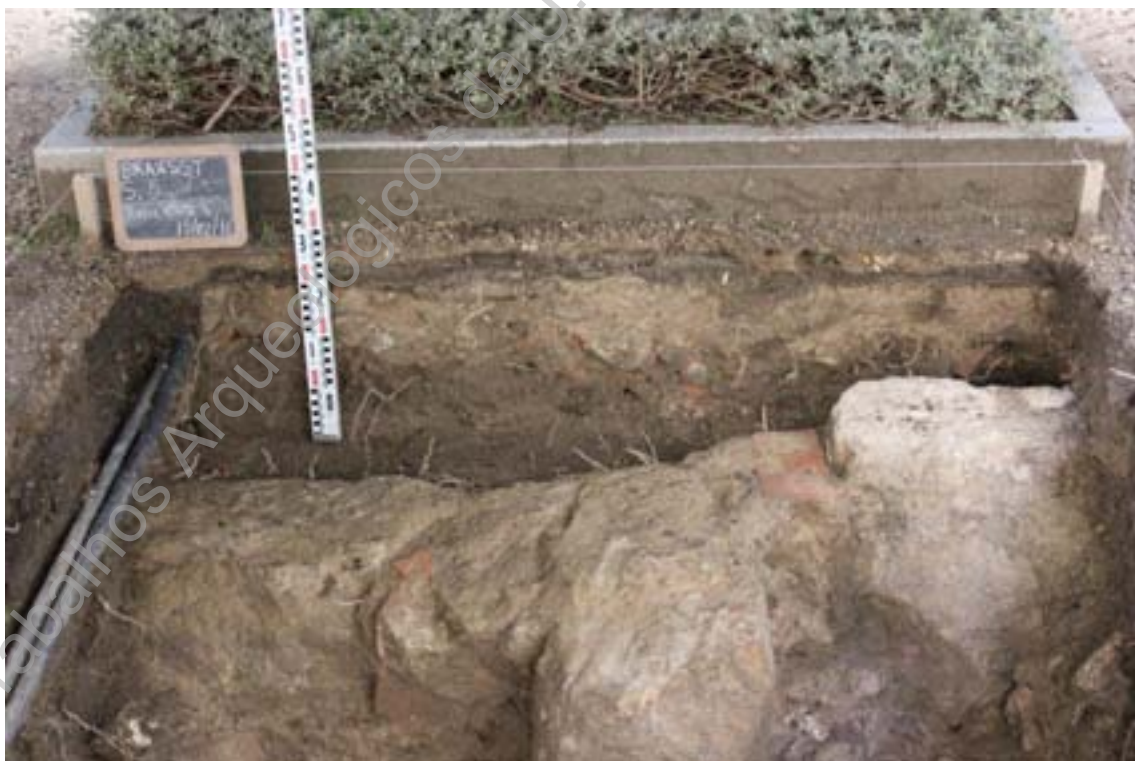
Foto 56 (IMG_7288) – Perfil este da sondagem 5 (O/E).

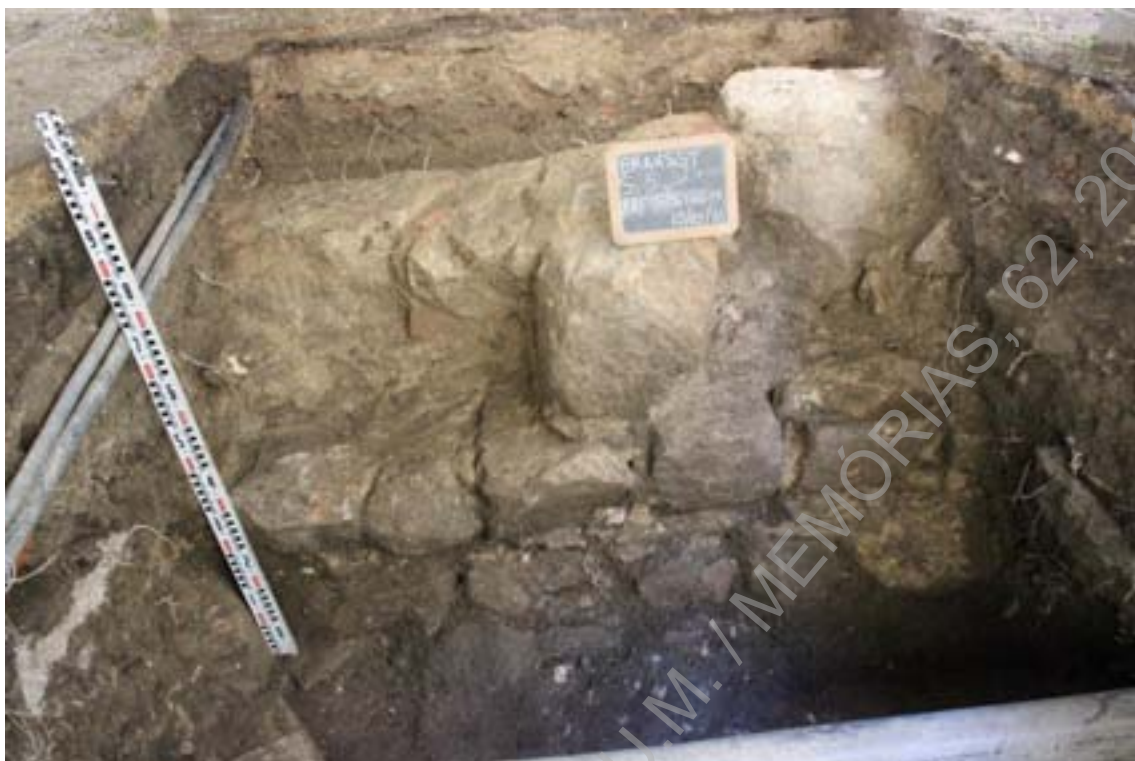
Foto 59 (IMG_7249) – Alçado oeste da UE013, sondagem 5 (E/O).

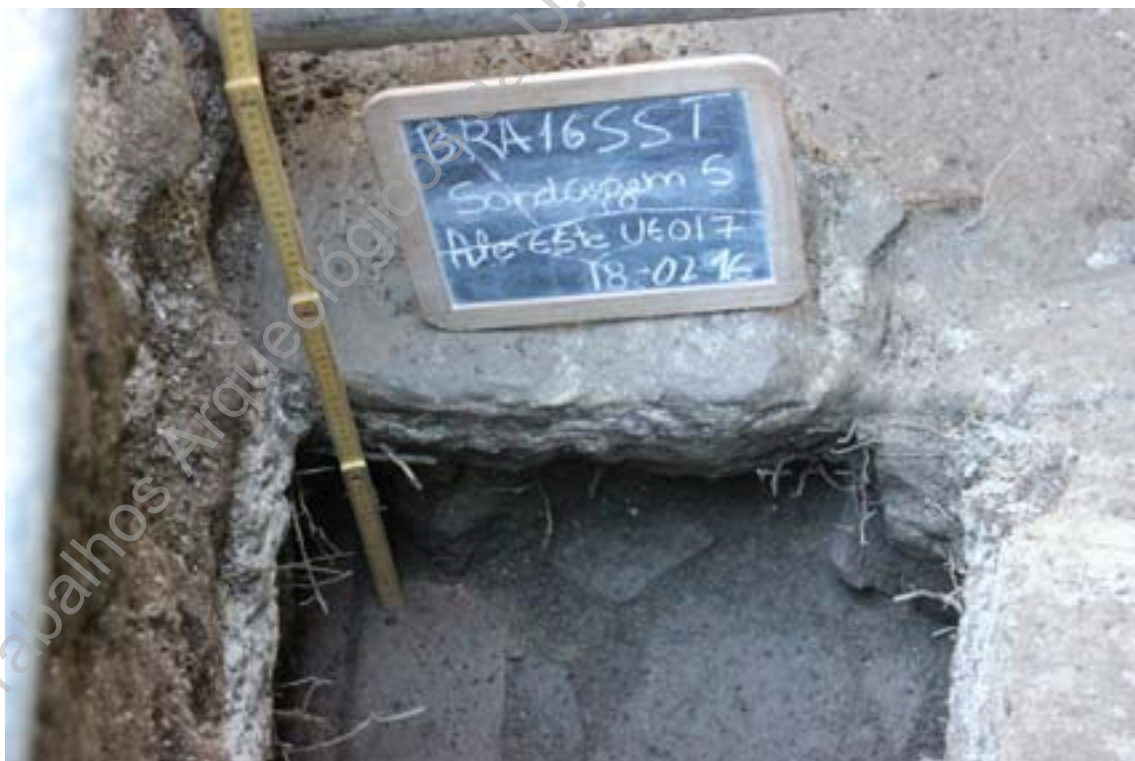
Foto 60 (IMG_7492) – Alçado este da UE017, sondagem 5 (E/O).

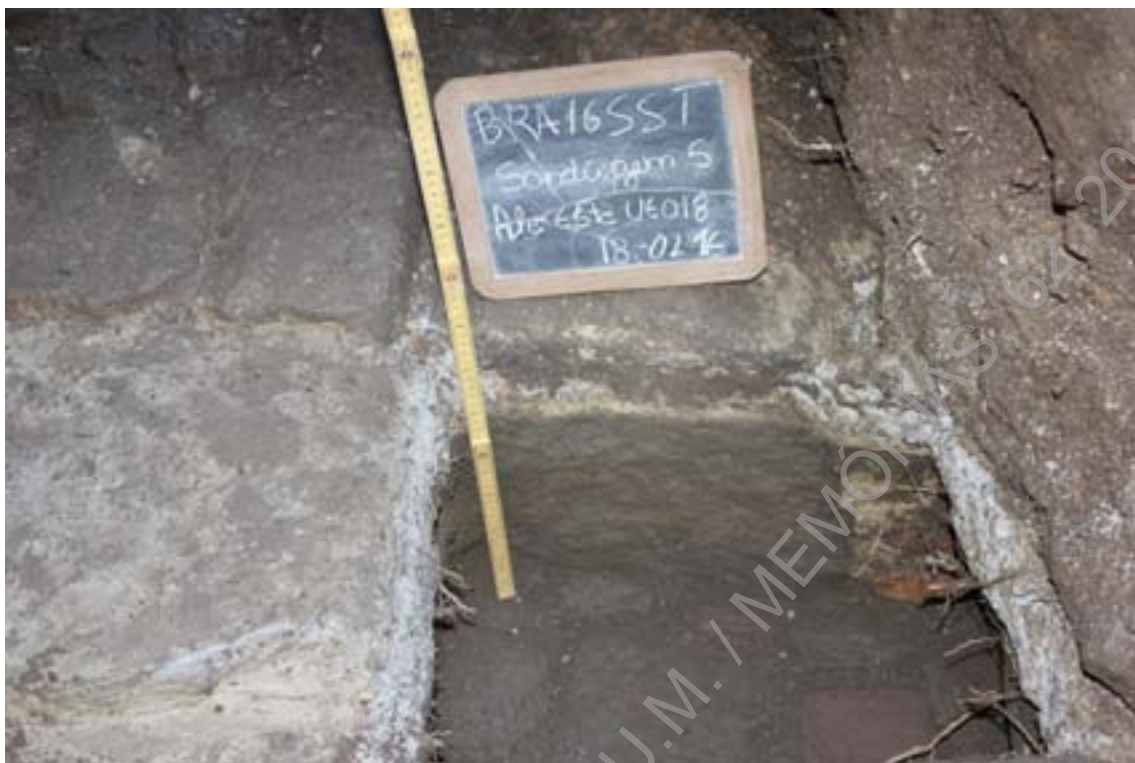
Foto 61 (IMG_7496) – Alçado este da UE018, sondagem 5 (O/E).

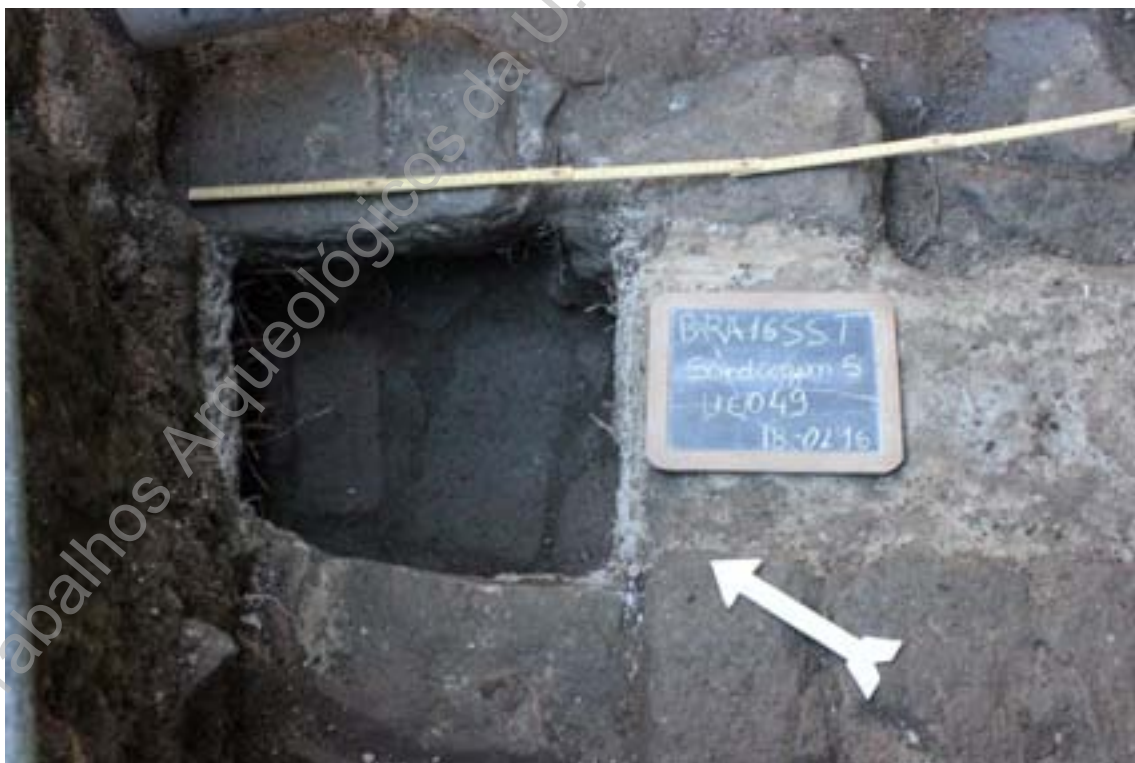
Foto 62 (IMG_7507) – Pormenor da UE049, sondagem 5 (S/N).

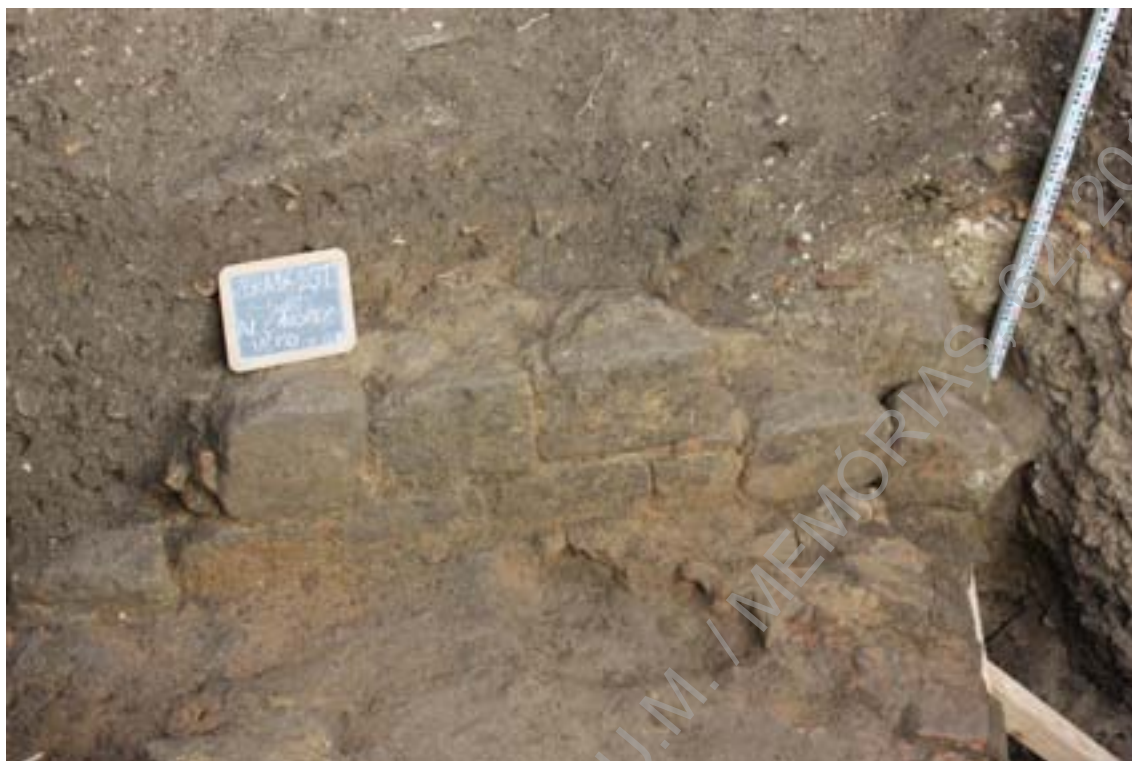
Foto 71 (IMG_8476) – Alçado norte da UE150, sondagem 6.

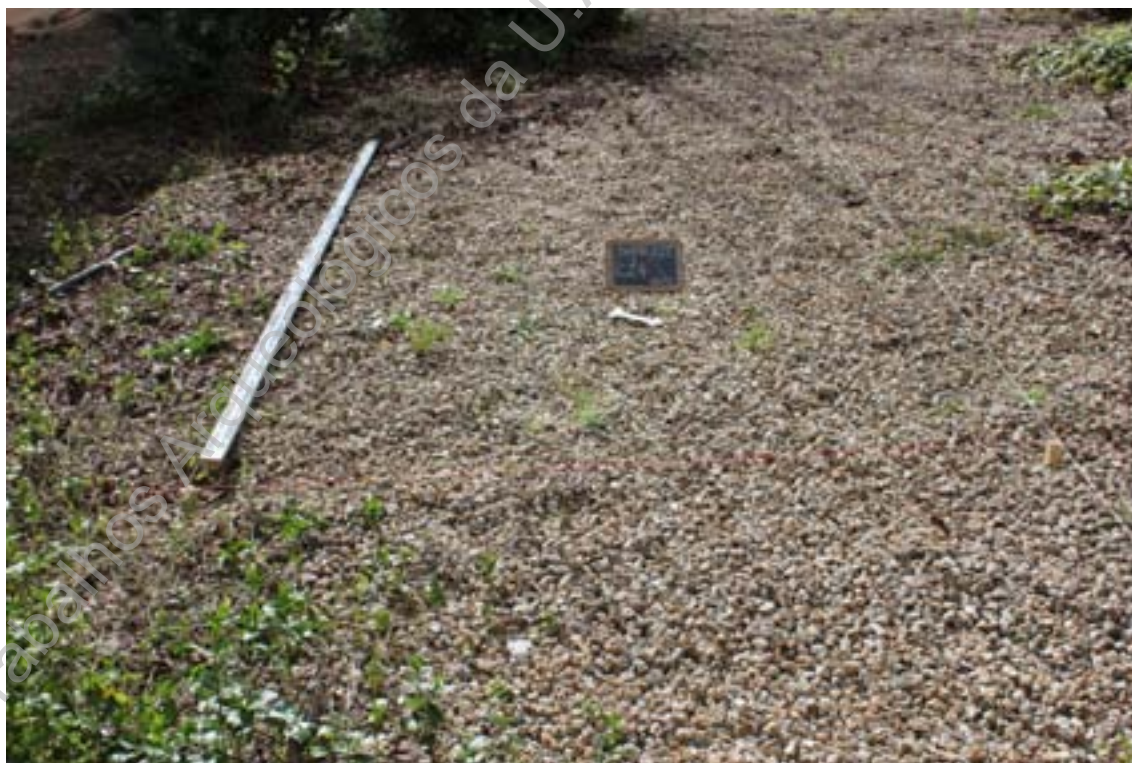
Foto 82 (IMG_8518) - Perspetiva geral do plano 1 da sondagem 7.

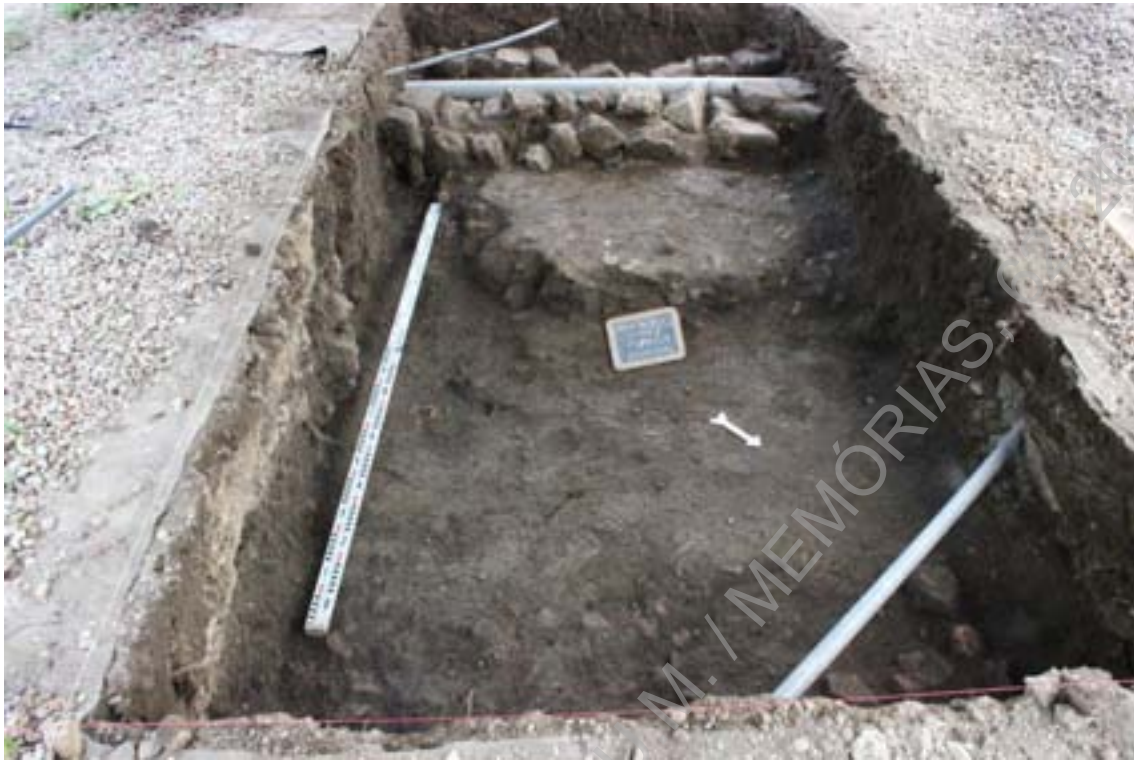
Foto 85 (IMG_8559) – Plano 4 da sondagem 7.
