Processos Erosivos em Áreas da Usina Hidrelétrica Franca Amaral - Bom Jesus de Itabapoana, RJ

Documentos 73

Processos Erosivos em Áreas da Usina Hidrelétrica Franca Amaral - Bom Jesus do Itabapoana, RJ

Considerações técnicas agrônômicas com base na visita de campo à Usina Hidrelétrica Franca Amaral, em Bom Jesus do Itabapoana, RJ

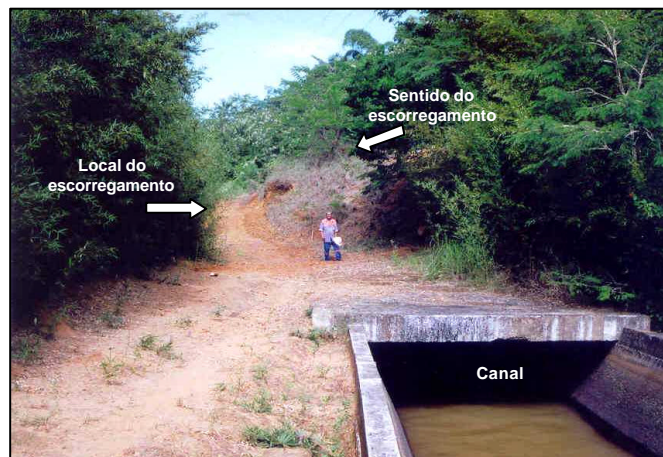
construção do canal o terreno começou a se tornar instável e o solo iniciou um processo de escorregamento (informação dos funcionários da **ampla**). Para não afetar a captação o canal foi coberto com a estrutura citada (figura 1).

Fig. 1. Detalhe do canal de captação de água coberto com estrutura de alvenaria e, ao fundo, o "escorregamento do solo" sobre o canal.

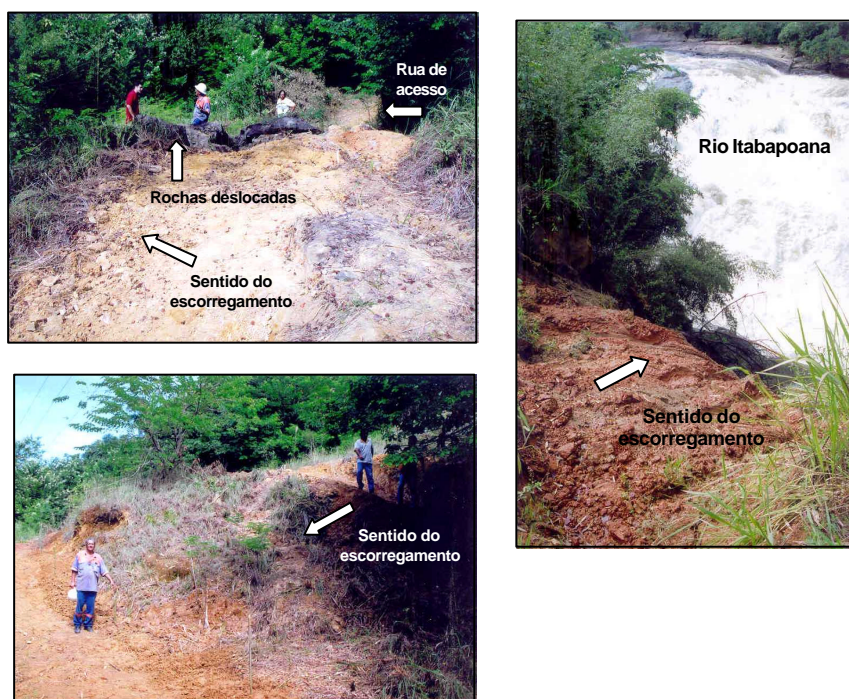
O local onde começou e tem ocorrido o processo de escorregamento (figura 2) corresponde ao caminho de escoamento da água pluvial (drenagem natural), de uma área aproximada de 5 ha com relevo montanhoso (figura 3). A drenagem superficial é muito intensa e existem diversas nascentes a montante, bem como a surgência de água subterrânea, no local que apresenta o escorregamento da massa de solo (figura 4).

Fig. 2. Detalhe do local onde ocorre o "escorregamento do solo", sobre o canal e próximo ao Rio Itabapoana

Em função da gravidade no local sobre o canal (estrada de terra), a recomendação de práticas agronômicas de manejo do solo, ordenamento do escoamento da enxurrada e revegetação, não é suficiente para a resolução do problema. Deve ser feito um trabalho de contenção utilizando tecnologias de engenharia civil como: reconstrução de muro de contenção junto ao Rio , obras de drenagem sub e superficial em alvenaria na área da estrada de terra, instalação de estruturas de contenção em alvenaria e com sistema de drenagem interna e superficial, após a reconformação de taludes, etc. Após as obras civis fazer a revegetação com espécies herbáceas, arbustivas e/ou arbóreas.

Como medida paliativa urgente, recobrir a área que está sofrendo escorregamento com uma lona plástica para evitar o impacto da chuva na superfície do solo. Também podem ser construídas paliçadas de bambu ao longo das canaletas de escoamento da enxurrada, e plantio de capim vetiver nas bordas das canaletas dispostas perpendicularmente ao sentido do declive do terreno.

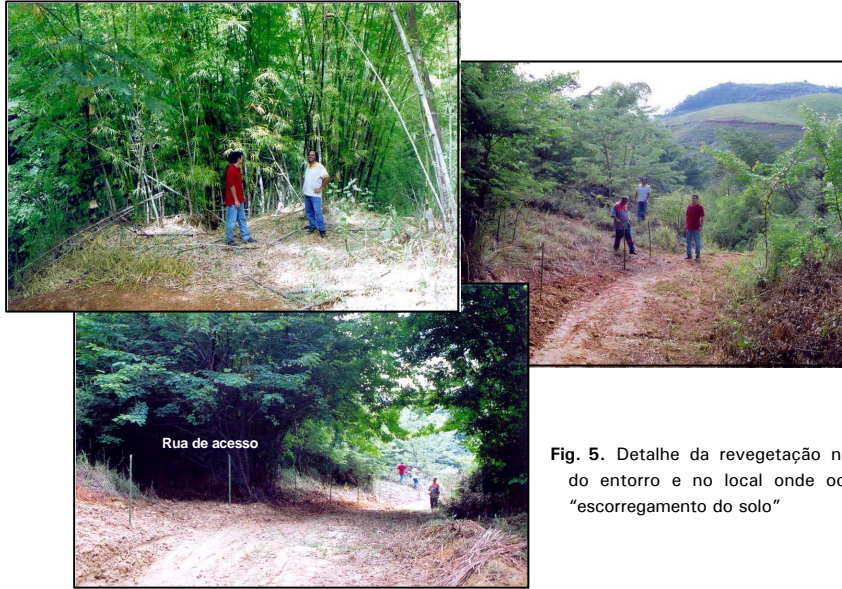
Fig. 5. Detalhe da revegetação na área do entorro e no local onde ocorre o "escorregamento do solo"

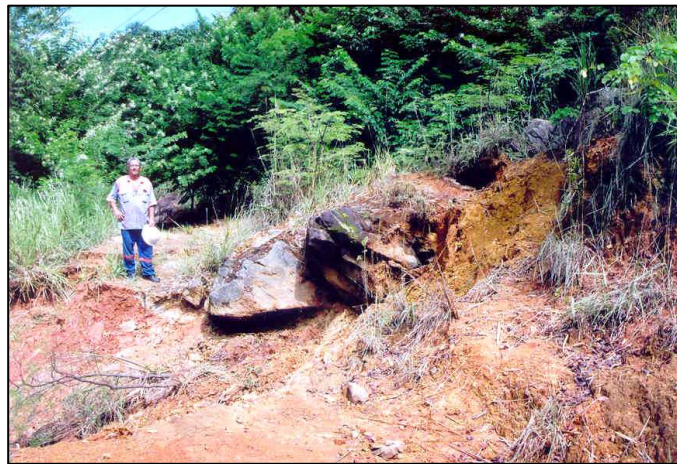
Segundo informações obtidas com os funcionários da **ampla**, este problema teve início e vem ocorrendo a vários anos, já tendo sido tomadas algumas medidas para tentar reduzir o efeito da erosão no local, como a sistematização do solo e reflorestamento com leguminosas (sabiá), bambu e outras espécies (figura 5). Entretanto, o processo não se estabilizou e continua muito ativo, tendo sido acelerado com as chuvas que tem atingido a região ao longo dos anos, principalmente desde o início do ano de 2005. Junto com o solo e a vegetação são arrastadas grandes rochas, as quais são dinamitadas para facilitar sua retirada do local e possibilitar a passagem de pessoas e veículos da **ampla** (figura 6).

Fig. 6. Detalhe das rochas deslocadas com o arraste da terra no local onde ocorre o "escorregamento do solo" sobre o canal e próximo ao Rio Itabapoana

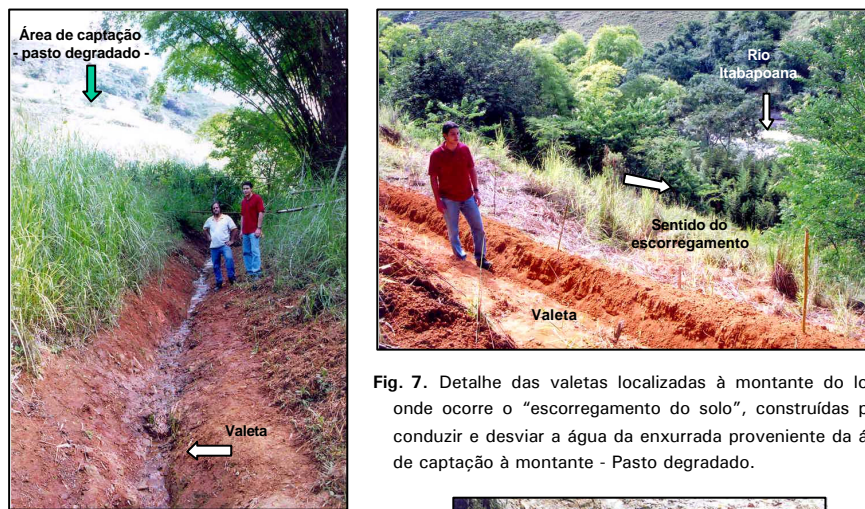
Recentemente foram construídas e retificadas diversas valetas, tanto na área da **ampla** como da propriedade vizinha, que desviam a água que escorre da montanha acima, tentando evitar que a enxurrada atinja do local afetado (figura 7). Entretanto, ocorre com grande intensidade a presença de água subterrânea que brota em pequenas minas. Para reduzir, ordenar e desviar essa água subterrânea, foram construídos drenos de bambu na área afetada e ao seu redor mas, mesmo assim, ainda existem diversos pontos de surgência de água subterrânea (figura 8).

Fig. 7. Detalhe das valetas localizadas à montante do local onde ocorre o "eskorregamento do solo", construídas para conduzir e desviar a água da enxurrada proveniente da área de captação à montante - Pasto degradado.

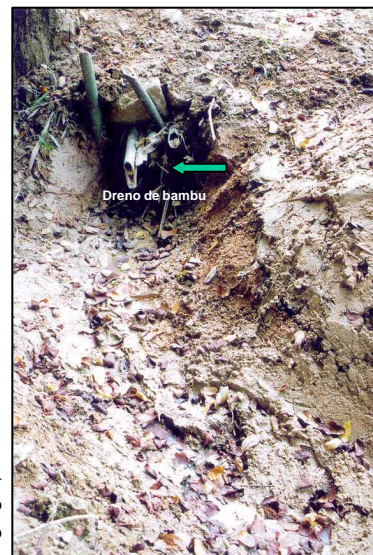
Fig. 8. Detalhe do dreno de bambu utilizado para conduzir a água subterrânea no local onde ocorre o "eskorregamento do solo" e da área de entorno.

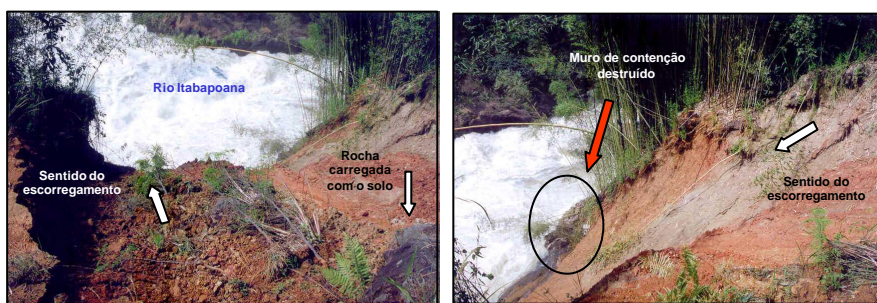
Outro fator agravante é que a erosão chega até a parte de baixo da área em escorregamento, no local de encontro do barranco com o Rio Itabapoana. Ali foi construído um muro de contenção, primeiramente de concreto e, após ser destruído pelo Rio Itabapoana, um gabião, que também foi destruído pelas chuvas mais recentes (figura 9). O solo encontra-se exposto até o contato com as águas do Itabapoana, e fica sujeito a ação do "spray", chuvisco, que é produzido pelas corredeiras, contribuindo para manter o solo na área afetada constantemente úmida, e aumentando o risco de desmoronamento. A massa de solo superficial que

Fig. 9. Vista da área em que o Rio Itabapoana afeta o local onde ocorre o “escorregamento do solo”. Junto ao Rio, detalhe do muro de concreto destruído pela força das águas (foto inferior).

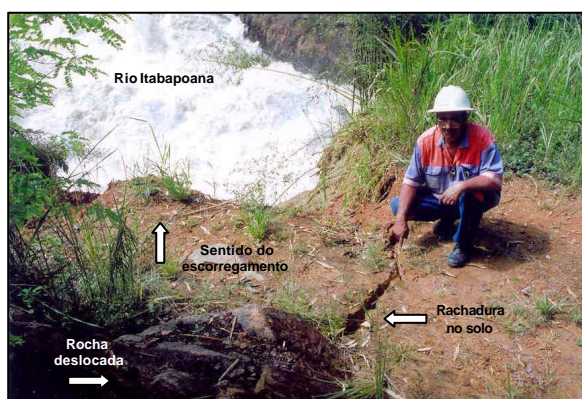
eskorregou recentemente apresenta várias rachaduras (figura 10). Aliado a isso as rochas dinamitadas também contribuem para a infiltração da água da chuva aumentando o risco de desmoronamento (figura 11).

Fig. 10. Detalhe das rachaduras que ocorrem no local do escorregamento do solo próximo ao Rio.

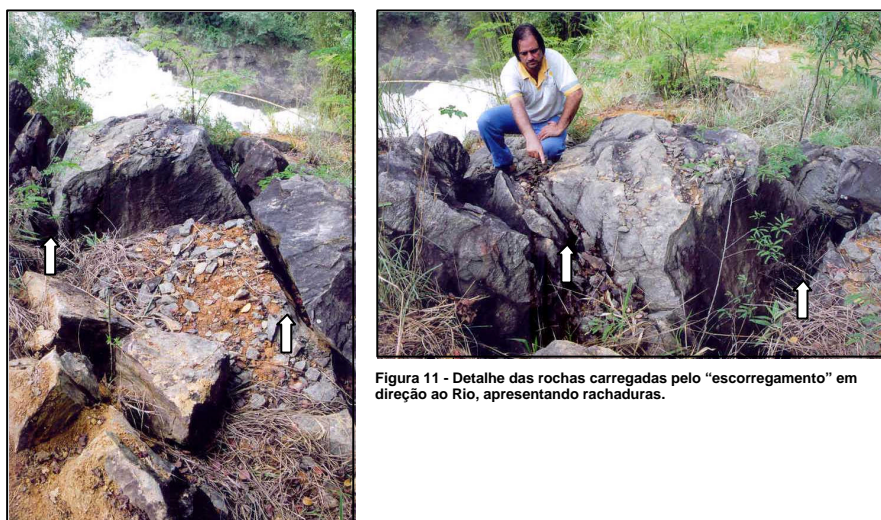
Figura 11 - Detalhe das rochas carregadas pelo "escorregamento" em direção ao Rio, apresentando rachaduras.

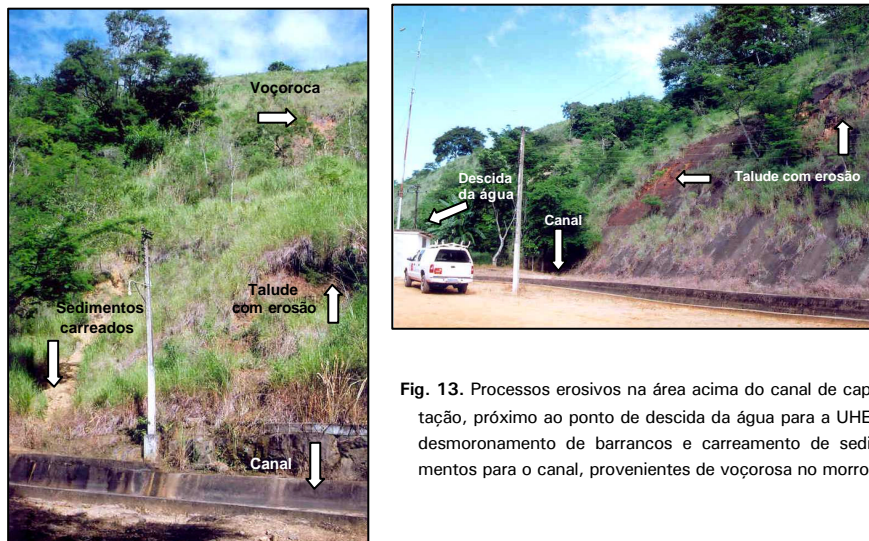
Processos erosivos foram constatados ainda em outro local, desta vez próximo ao final do canal de captação, como desbarrancamento de talude e surgimento de voçoroca provocada por um escorregamento (figuras 13 e 14). A situação não é tão grave quanto à primeira área mas pode comprometer o funcionamento da Usina visto que há possibilidade de grande aporte de sedimentos no canal com a continuidade da erosão. Recentemente, após fortes chuvas, o canal foi atingido por sedimentos que escorreram

Fig. 13. Processos erosivos na área acima do canal de captação, próximo ao ponto de descida da água para a UHE: desmoronamento de barrancos e carreamento de sedimentos para o canal, provenientes de voçorosa no morro.

Utilizar práticas agronômicas conservacionistas no manejo da pastagem e na recuperação da voçoroca no local do escorregamento. Nos taludes, providenciar o reparo da cobertura de cimento, para evitar o aumento dos locais afetados.
