Boletim de Pesquisa e Desenvolvimento 115

Diagnóstico Preliminar de Solos Existentes na Microbacia Hidrográfica São Domingos, Região da Encosta do Sudeste do RS

Pelotas, RS
2010

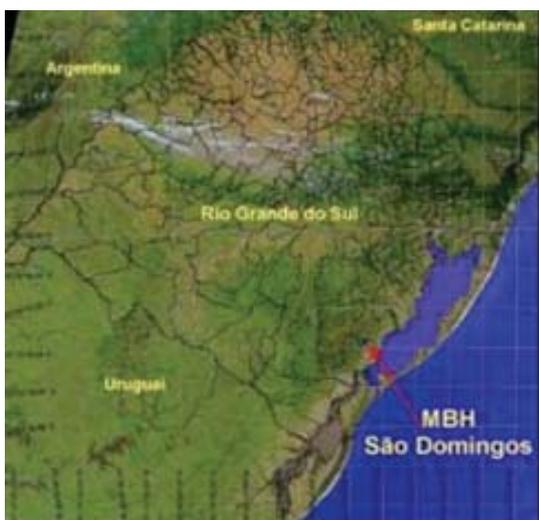
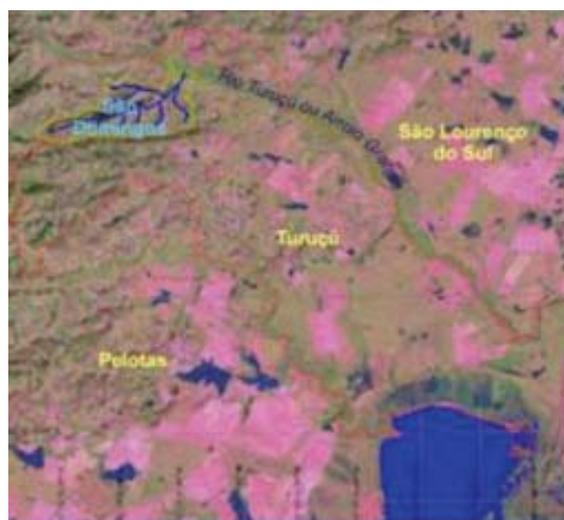
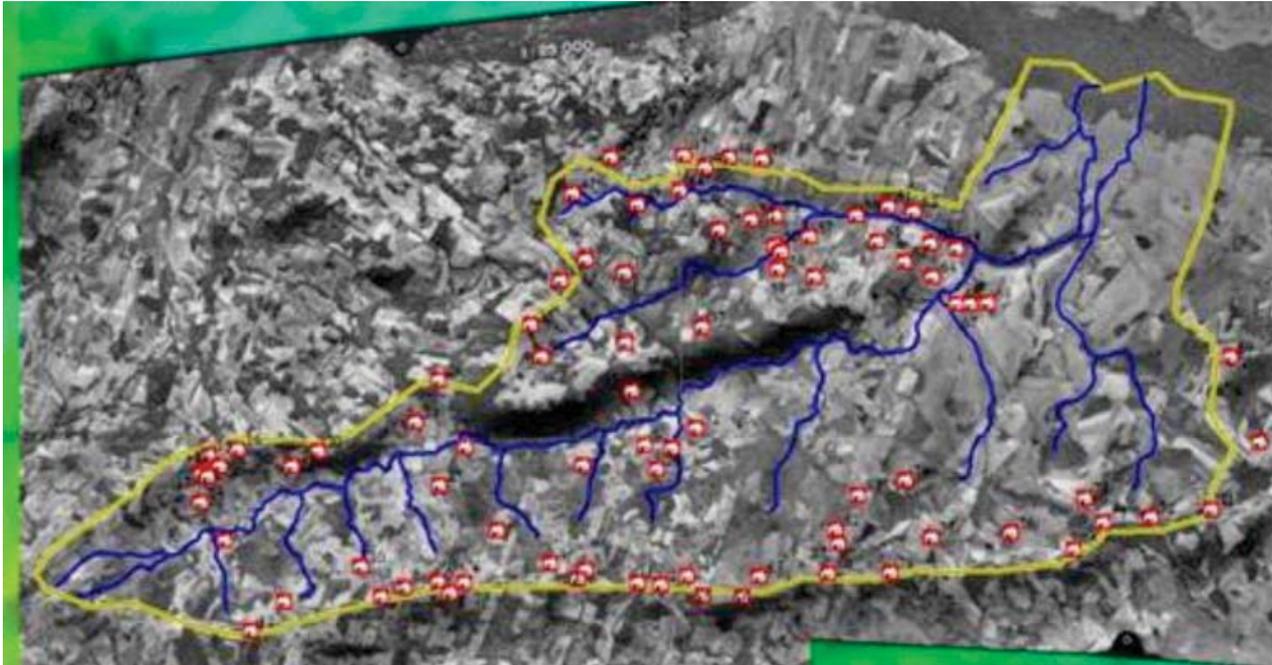
Figura 1 - Localização da MBH São Domingos (a), do município de Turuçu (no canto esquerdo da figura, visualiza-se a MBH) (b) e sob aerofotos, a delimitação da MBH (cor amarelo) e sedes das propriedades rurais (cor vermelho) (c) existentes na MBH no RS.

Este estudo está inserido em uma MBH pertencente à bacia do Arroio Turuçu, que dá nome ao município e é a fonte de abastecimento de água para o consumo urbano. Situa-se entre as coordenadas geográficas 31°25'S e 52°15'O, possui uma área de aproximadamente 1.580 hectares (Figuras 1a e 1b), compreendendo 87 propriedades rurais (Figura 1c) sendo a maior parte delas encontradas no município de Turuçu e uma pequena parte pertencente à Pelotas, RS.

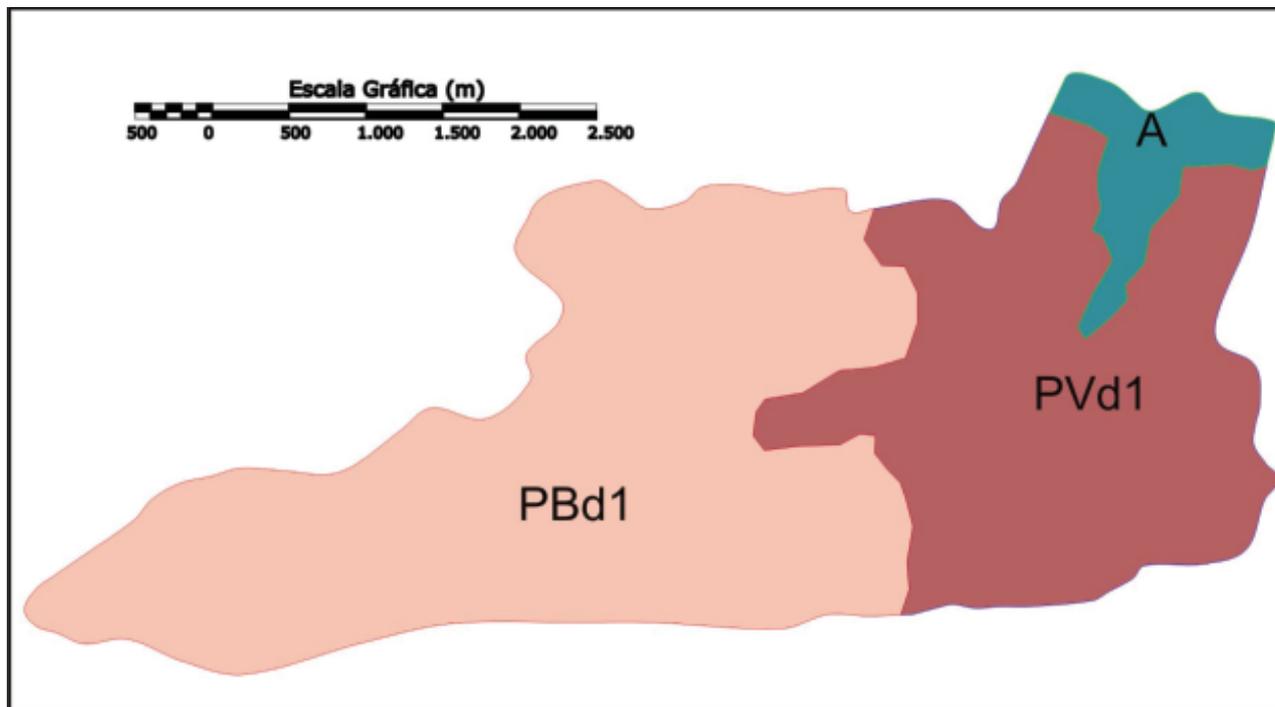
Figura 2 – Classificação de solos de acordo com Cunha e Silveira (1996) da MBH São Domingos (A: Solo aluvial e GLEI Húmico; PVd1: PODZÓLICO VEMELHO AMARELO e PODZÓLICO VEMELHO AMARELO Planossólico; PBd1: Associação: PODZÓLICO BRUNO ACIZENTADO, afloramentos rochosos e REGOSSOLOS).

Portanto, considerando-se o 4º nível categórico, foram verificados dois tipos de solos: ARGISSOLO VERMELHO AMARELO Distrófico abruptico (pontos 04 e 26) e ARGISSOLO VERMELHO AMARELO Eutrófico abruptico (pontos 34, 35 e 36) que, por sua vez, conforme localização dos pontos, enquadraram-se na classe dos ARGISSOLOS (1º nível categórico), corroborando de forma geral, com observações de Cunha e Silveira (1996), que anteriormente classificaram o solo dessas áreas como PVd1: PODZÓLICO VERMELHO AMARELO e PODZÓLICO VERMELHO AMARELO PLANOSSÓLICO (Figura 2).

Em alguns locais do percurso (pontos 22, 25, 26 e 29), também verificou-se a existência de cascalhos e afloramentos de rochas, características de solos rasos ou pouco desenvolvidos (Figura 3) corroborando com observações de Cunha e Silveira (1996) (Figura 2).

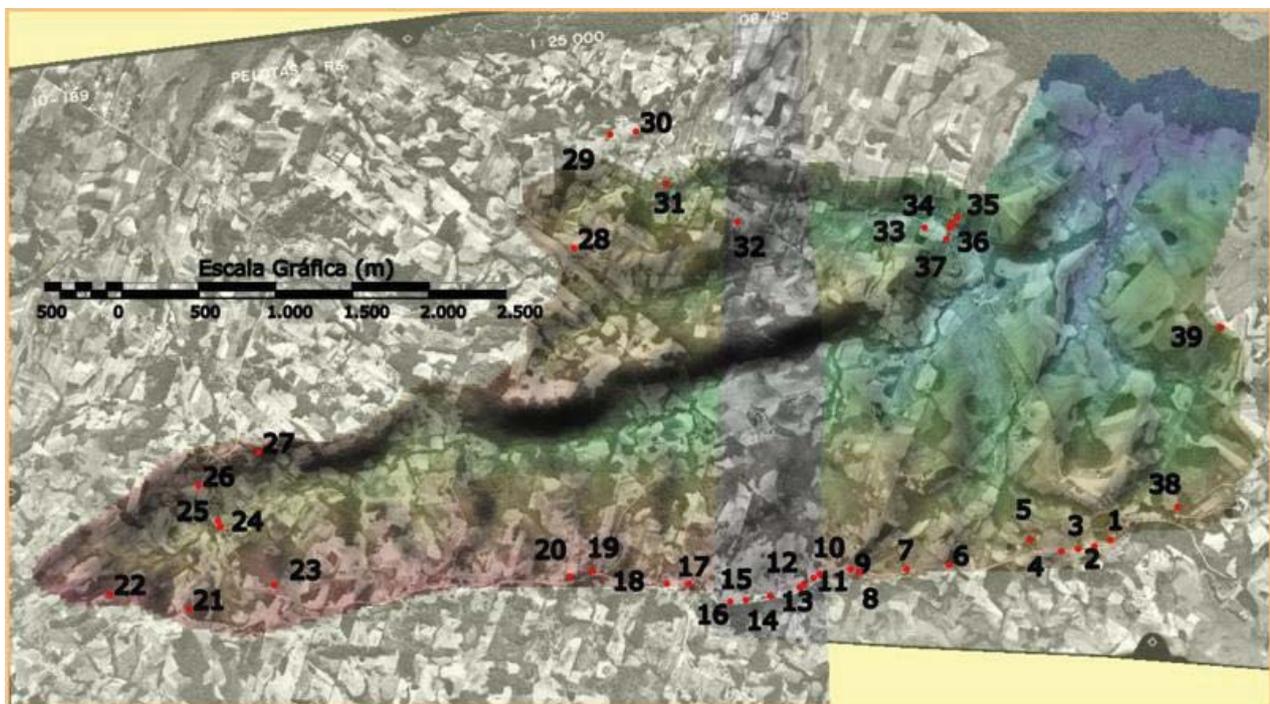
Figura 3 - Posições georreferenciadas sobre aerofotos do município de Turuçu (RS) (obtidas em 1995) e modelo numérico de terreno, com pontos de GPS referente ao percurso geral (39 pontos) efetuado na MBH São Domingos.

De forma geral no percurso feito pela MBH (Figura 3) verificou-se pela possível caracterização dos solos, a existência de diferentes usos, como: eucalipto (ponto 01), acácia negra (pontos 03, 05, 06 e 39), araucária (ponto 39), fumo (ponto 05) e milho (pontos 06, 10, 23, 26, 28, 34, 35 e 36). Além disso, foram observadas áreas de campo nativo com incidência de pastejo (pontos 25 e 39), mata nativa (pontos 16, 21 e 38) e com bovinocultura (ponto 03).
