Jahresbericht 2016

Gesellschaft Pro Vindonissa

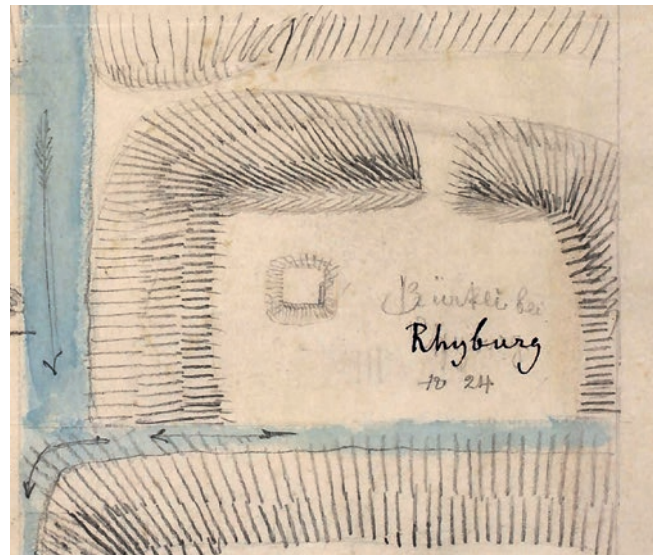
Abb. 9: Möhlin-Riburg/Bürkli. Um 1871 angefertigte Federskizze von F. Keller mit Darstellung der Rhyburg. Gut zu erkennen ist die von ihm beschriebene «Lücke» im Hauptwall sowie der von ihm als Überrest eines spätantiken Wachturms angesprochene Rechteckbau im Südwesten des Hauptplateaus. Links im Bild der Rhein, unten der Möhlinbach.

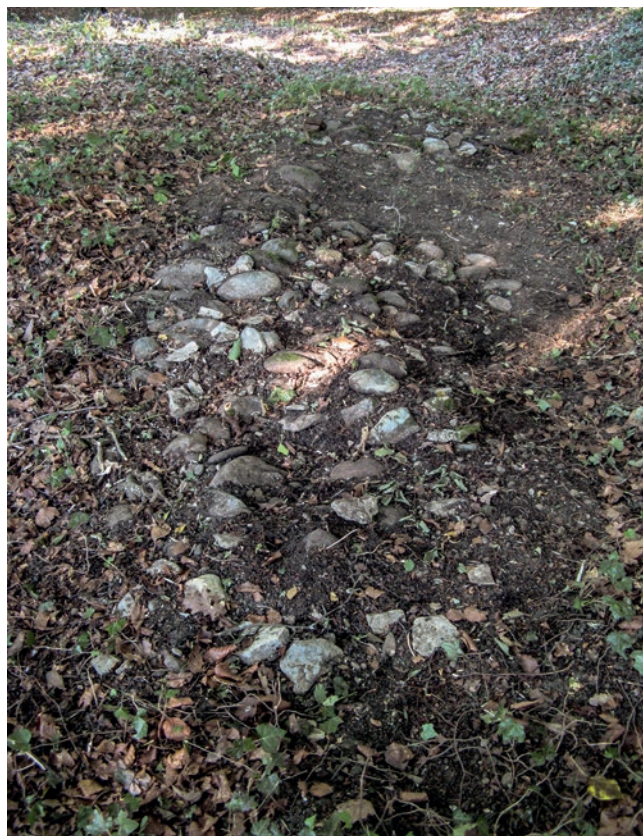
Abb. 17: Möhlin-Riburg/Bürkli (Mol. 014.5). Blick auf die Überreste des vornehmlich aus grossen Kieschwacken bestehenden Fundaments der Nordmauer des Rechteckbaus im Südosten des Hauptplateaus (zur Lage vgl. Abb. 8). Blick nach Osten.
