# Circular Técnica

*Bento Gonçalves, RS  
Novembro, 2012*

## Ocorrência de dano mecânico por impacto nas operações de colheita e pós-colheita de maçãs

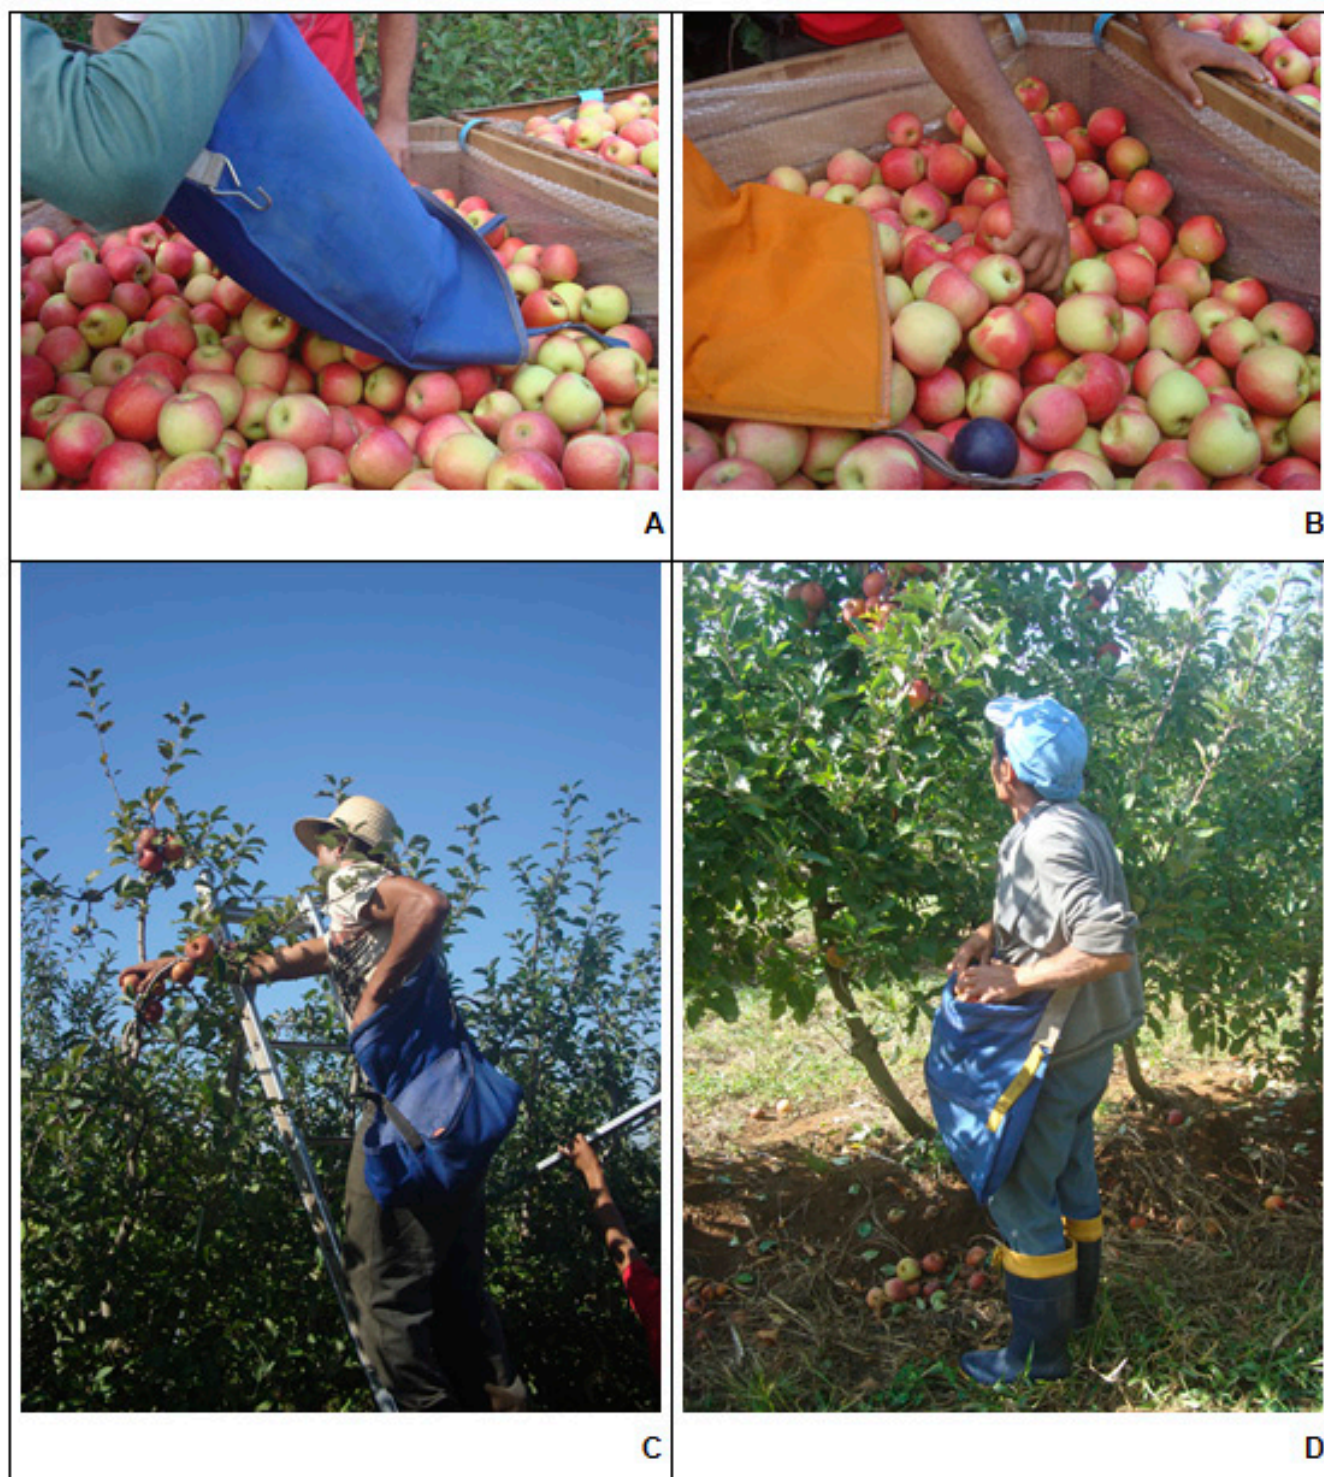
Fig. 1. Descarregamento da sacola de fundo falso no bim (A), esfera instrumentada na porção superior do bim, após descarregamento da sacola (B), colheita com (C) e sem auxílio de escada (D).

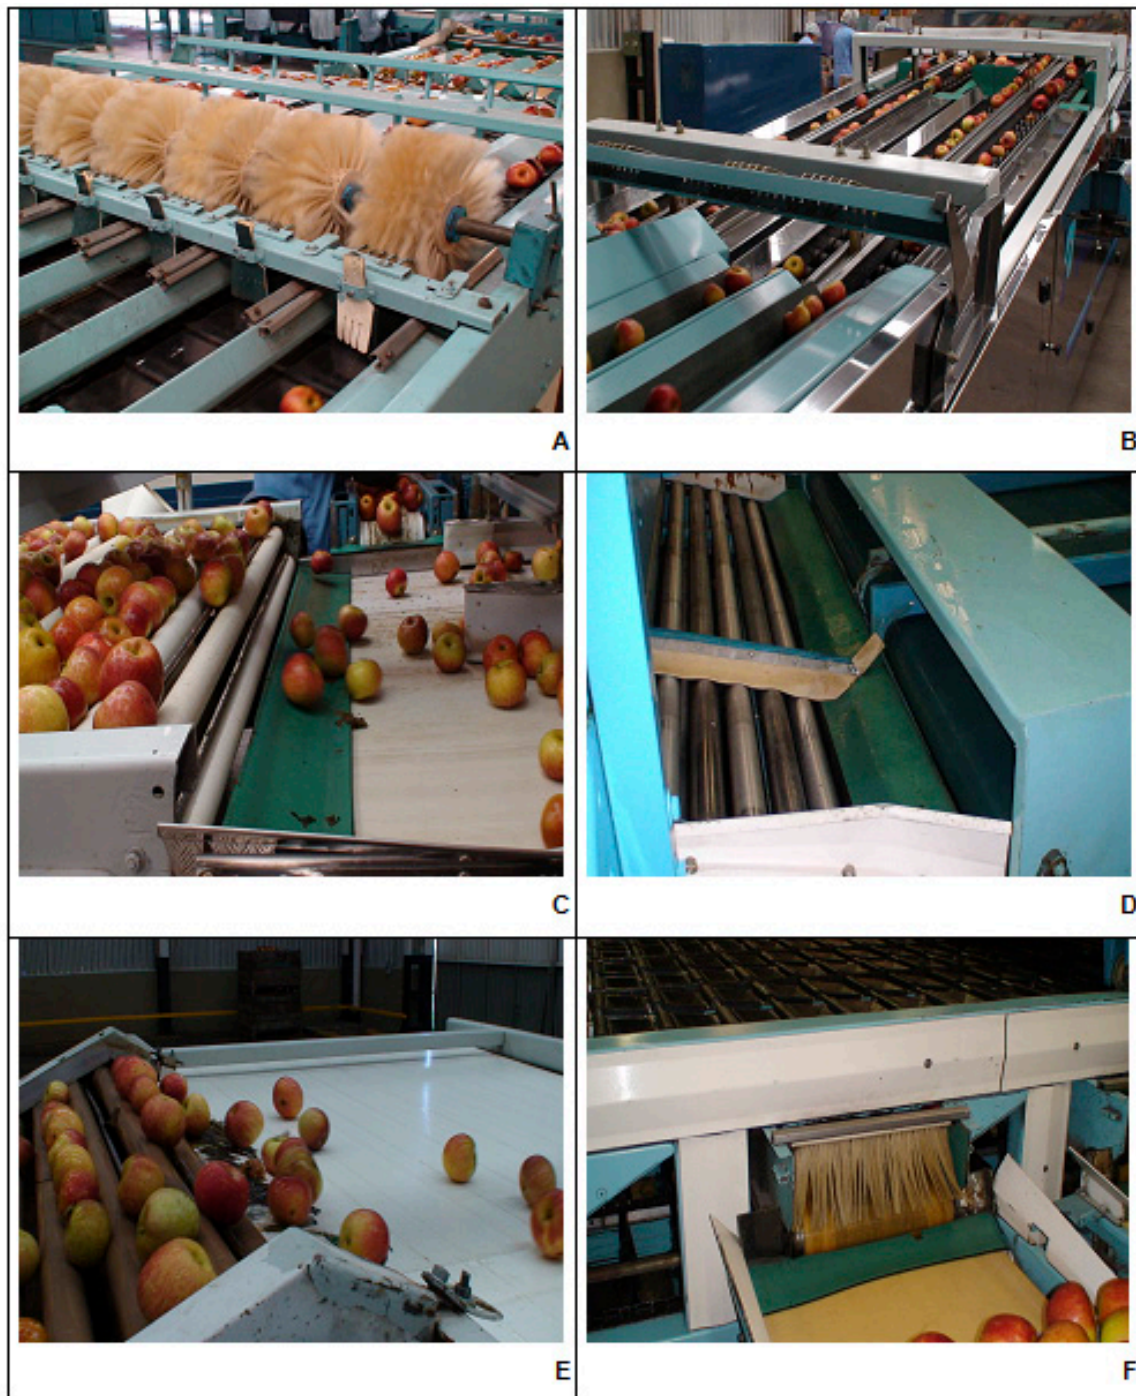
Fig. 7. Pontos de transferência: sincronizador – calibrador na linha 1 (A) e na linha 2 (B), mesa de seleção – esteira na linha 2 (C), esteira – elevador de roletes rígidos na linha 1 (D), queda esteira rolante na linha 2 (E) e esteira – mesa de embalagem na linha 1 (F).

entre 39,90 e 111,17 G apresenta diferencial de 3,5 cm entre a esteira e a mesa de embalagem (Figura 7F). A presença de mecanismo de desaceleração e rampa emborrachada não impediram a ocorrência de elevados níveis de impacto, o que pode ser atribuído à velocidade de trabalho e ao enrijecimento da borracha. Os valores máximos de impacto registrados nos pontos 7 e 16 foram 93,88 e 74,30 G, respectivamente. O ponto de transferência 7, identificado na linha 2, apresenta diferencial de

9,0 cm entre a mesa de seleção de roletes rígidos e a esteira (Figura 7C). A rampa, constituída de material adequado (Ingeniería Prodol S/A), atenua a defasagem de altura, no entanto não elimina o risco de ocorrência de DM nesse ponto. Os impactos registrados na transferência da esteira para o elevador de roletes (16) talvez possam ser reduzidos ou eliminados com o prolongamento da rampa, de forma a reduzir a energia com que o fruto chega ao rolete rígido (Figura 7D).

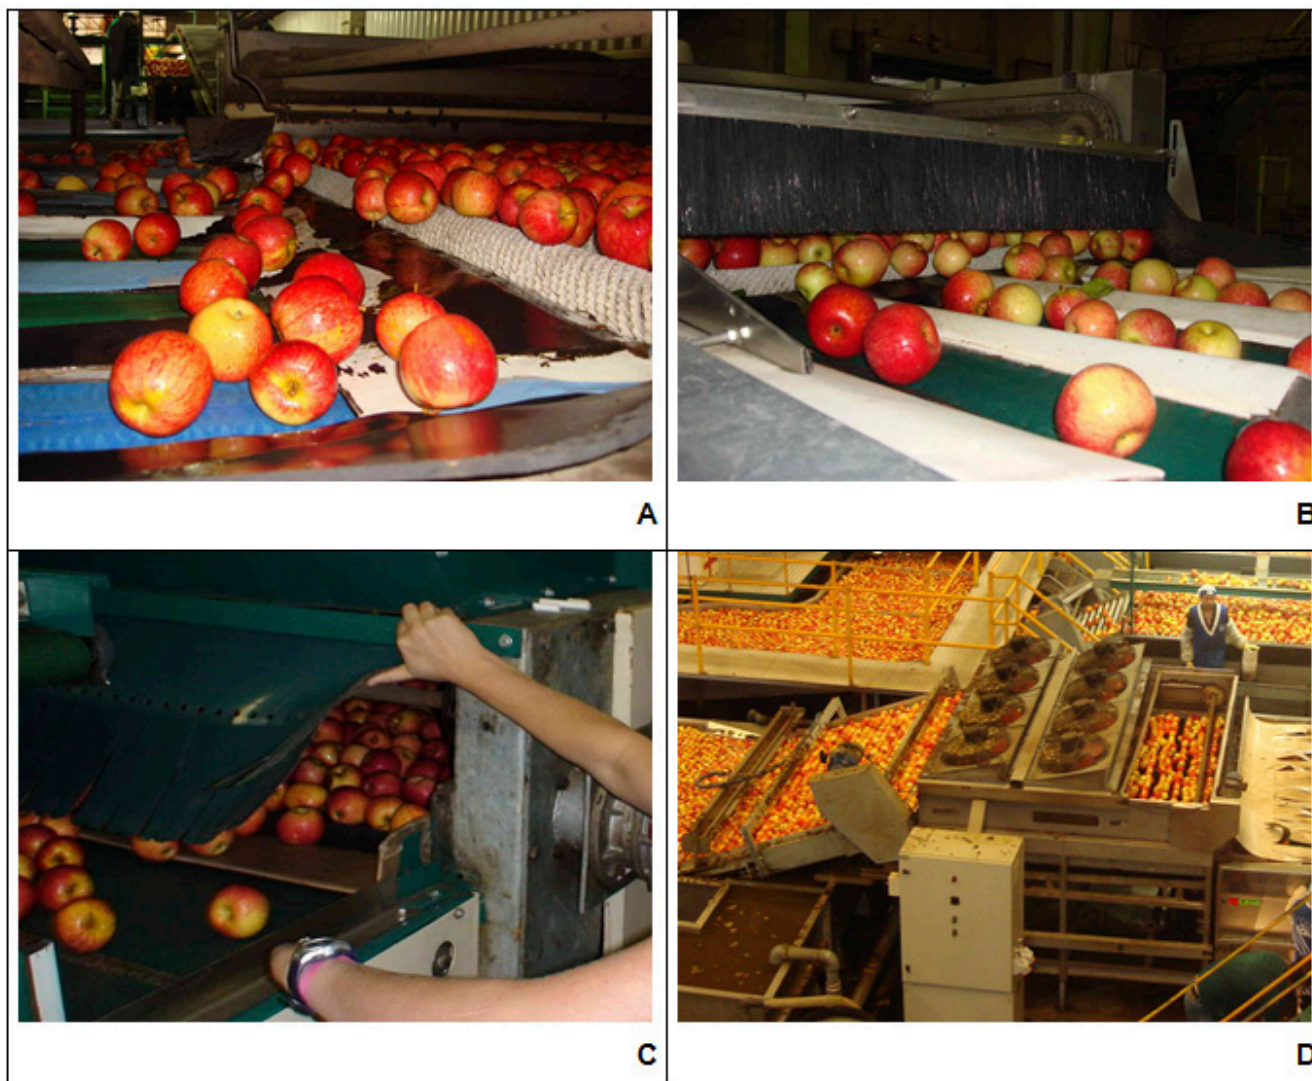
Fig. 9. Transferência entre o corpo de lavagem ou secador e o sincronizador nas linhas 3 (A), 4 (B) e 6 (C), secador na linha 6 (D).

para as linhas 3, 4 e 6, respectivamente (Figuras 9A a 9C). Medidas simples, como o monitoramento do estado de conservação e a substituição dos materiais de proteção utilizados como rampas para redução ou eliminação das diferenças de altura entre os componentes da linha, bem como o correto posicionamento das cortinas, a fim de que atuem como mecanismos de desaceleração, podem ser suficientes para a redução dos impactos registrados nesse ponto. Adicionalmente, foram observados valores de aceleração entre 32,65 e 86,61 G no interior do secador da linha 6 (dados não apresentados) (Figura 9D). Nesse componente não existem diferenças de altura e os frutos se movimentam sobre escovas rotatórias, de forma que os valores registrados foram decorrentes do impacto entre os frutos e a esfera instrumentada, indicando excessivo volume de frutos e velocidade de trabalho acima da recomendada.

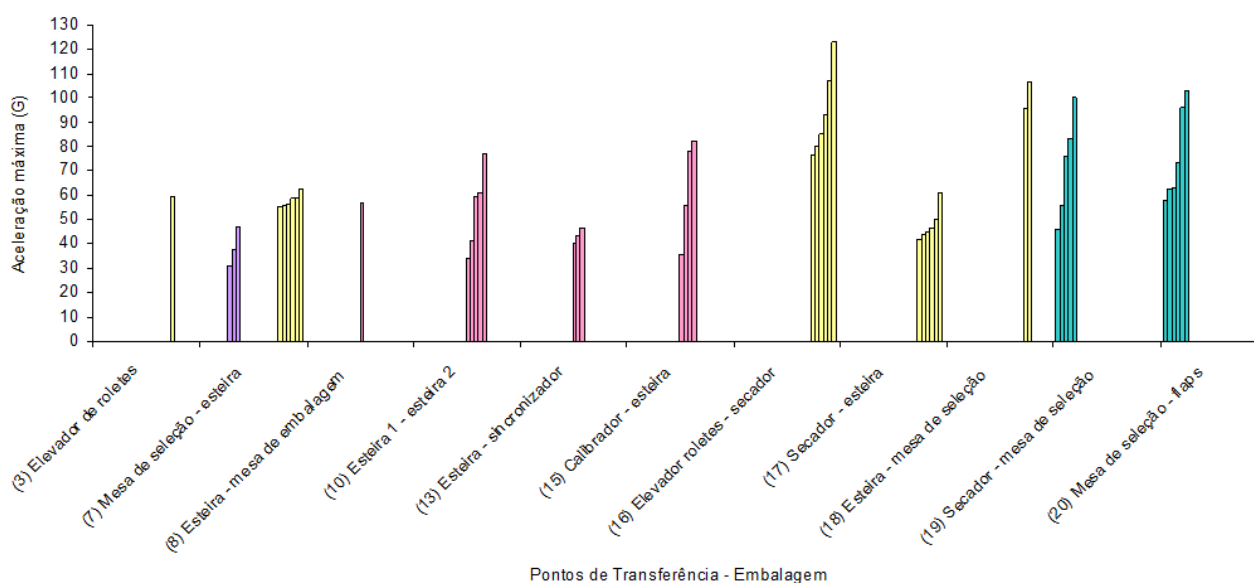
Fig. 10. Aceleração máxima (G) na Linha de Embalagem (Linha 3: verde; Linha 4: lilás, Linha 5: rosa, Linha 6: amarelo).

O segundo maior valor de aceleração na etapa de “Embalagem” (106,46 G) foi observado na linha 6, no ponto de transferência entre esteira e mesa de seleção (18) (Figura 10). Esse ponto apresentou somente 33,33% dos valores acima de 50 G; no entanto, apresenta alto risco de ocorrência de danos mecânicos, uma vez que existe um diferencial de 7 cm entre os componentes sem qualquer tipo de proteção, o que faz com que os frutos caiam diretamente sobre a mesa de roletes rígidos (Figura 11D). Os pontos de transferência 10, 15 e 19 apresentaram pelo menos 66,67% dos valores de aceleração acima de 30 G. Desses, o ponto 19, identificado na linha 3 como a transferência do secador para a mesa de seleção, apresentou 80% dos valores observados acima de 50 G, com valor máximo de aceleração de 99,99 G. Esse ponto, assim como o ponto de transferência 20, identificado na mesma linha de embalagem, apresenta um diferencial de altura entre os componentes atenuado por uma rampa de borracha. Esse material possivelmente não possui as características desejáveis, devendo ser substituído por outro com maior capacidade de amortecimento. Os pontos 10 e 15, verificados na linha 5, apresentam pelo

menos 60% dos valores observados acima de 50 G, com valores máximos de 77,20 e 82,50 G, respectivamente (Figura 10). No ponto 10, o diferencial de altura entre duas esteiras foi reduzido com a utilização de uma rampa construída com borracha de baixa espessura. Entretanto, o material utilizado não impediu a ocorrência dos elevados níveis de impacto. O ponto 15 corresponde à transferência do calibrador, tipo ‘sizer’, para a esteira. Embora os frutos caiam sobre uma escova giratória, é possível que ocorram impactos contra superfícies metálicas desprotegidas, o que justifica a ocorrência dos valores registrados.
