## PROSPEÇÃO GEOFÍSICA DE VESTÍGIOS DE ESTRUTURAS DO ANTIGO PAÇO REAL DE SÃO FRANCISCO (ÉVORA), COM USO DE GEORRADAR E LASER SCANNER

### GEOPHYSICAL PROSPECTION OF ANTIQUE STRUCTURAL TRACES FROM SÃO FRANCISCO (ÉVORA) ROYAL PALACE WITH THE USE OF GEORRADAR AND LASER SCANNER

**R. J. Oliveira\***

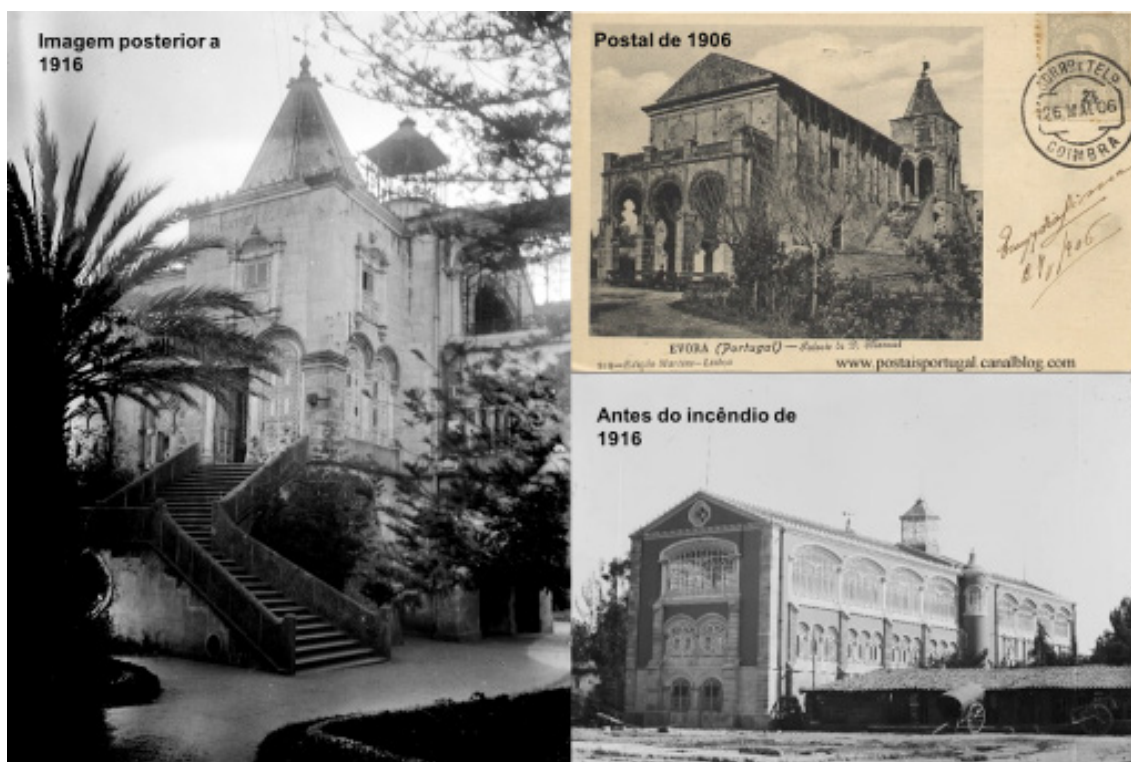
Figura 2- Alterações do edifício do Palácio de D. Manuel ao longo do tempo. A escadaria monumental da parte frontal do edifício teve, pelo menos, duas disposições diferentes: saída frontal com bifurcação (lado esquerdo, imagem posterior a 1916, fonte: José Monteiro Serra); e saída lateral numa posição mais recuada (painel superior direito, imagem de um postal de 1906, fonte: Edição Martins). O edifício, antes do incêndio de 1916, possuía dois andares, além do piso térreo (neste, onde atualmente são as arcadas da entrada do edifício, existiam compartimentos (painel inferior direito, fonte: DGEMN/DREMS).

umas escadas monumentais, que foram modificadas, pelo menos duas vezes, até que foram retiradas. Esta imagem, posterior a 1916 (Fig 2, lado esquerdo), será a que mais se aproxima do formato original do palácio.

No setor este (Fig. 4) observa-se vestígios de forma oval, no local onde se pensa que terão existido as escadas da parte frontal do palácio. As dimensões são compatíveis com as que se supõe terem sido as das escadas, tendo em conta o repositório de imagens (Fig. 2).

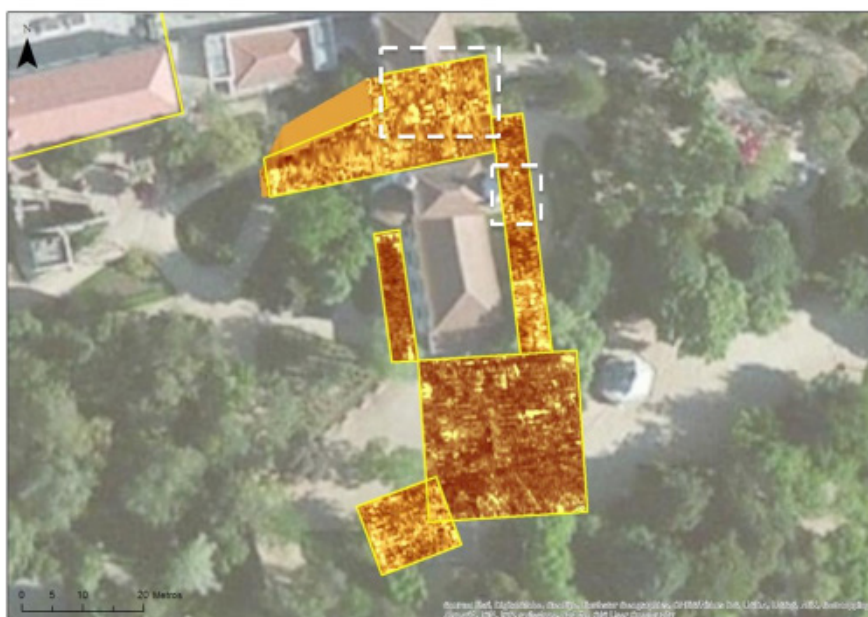
Nas restantes áreas (a sul e a oeste) não foi possível observar estruturas, o que poderá significar o seguinte: ou não existem estruturas nestes locais, ou o ensaio foi incapaz de as detetar devido à orientação das linhas de aquisição. Na Figura 6 estão representados todos os resultados do ensaio de georradar, podendo observar-se os alinhamentos dos refletores nas respetivas localizações reais. Podemos observar a localização das escadas, no setor este, e os alinhamentos que deverão corresponder a vestígios de compartimentos do palácio, no setor norte (repare-se que estes se encontram localizados entre os limites do palácio).

Figura 6- Imagem conjunta do levantamento em georradar, com integração dos níveis a diferentes profundidades.

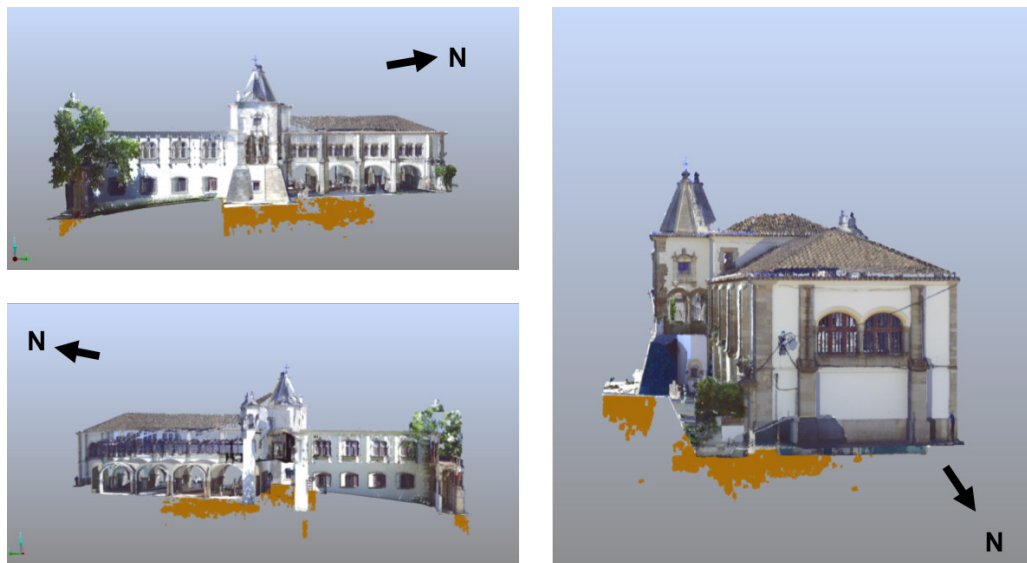
Os resultados de georradar foram convertidos em nuvens de pontos para se poderem integrar na representação do modelo 3D das superfícies do palácio (Fig. 9, manchas castanhas), obtida por *laser scanner*, na tentativa de visualizar os vestígios de estruturas antigas enterradas no seio dos edifícios atuais. Nesta fase do trabalho, a integração dos modelos

Figura 9- Integração dos resultados de georradar (manchas castanhas) nos resultados de georradar.
