ESTUDIO DE LA
SINIESTRALIDAD VIAL Y
DIAGNÓSTICO DE LA
SEGURIDAD VIAL EN EL
CAMPUS DE LA
UNIVERSIDAD DE ALICANTE

Grado en Ingeniería Civil

Trabajo Fin de Grado

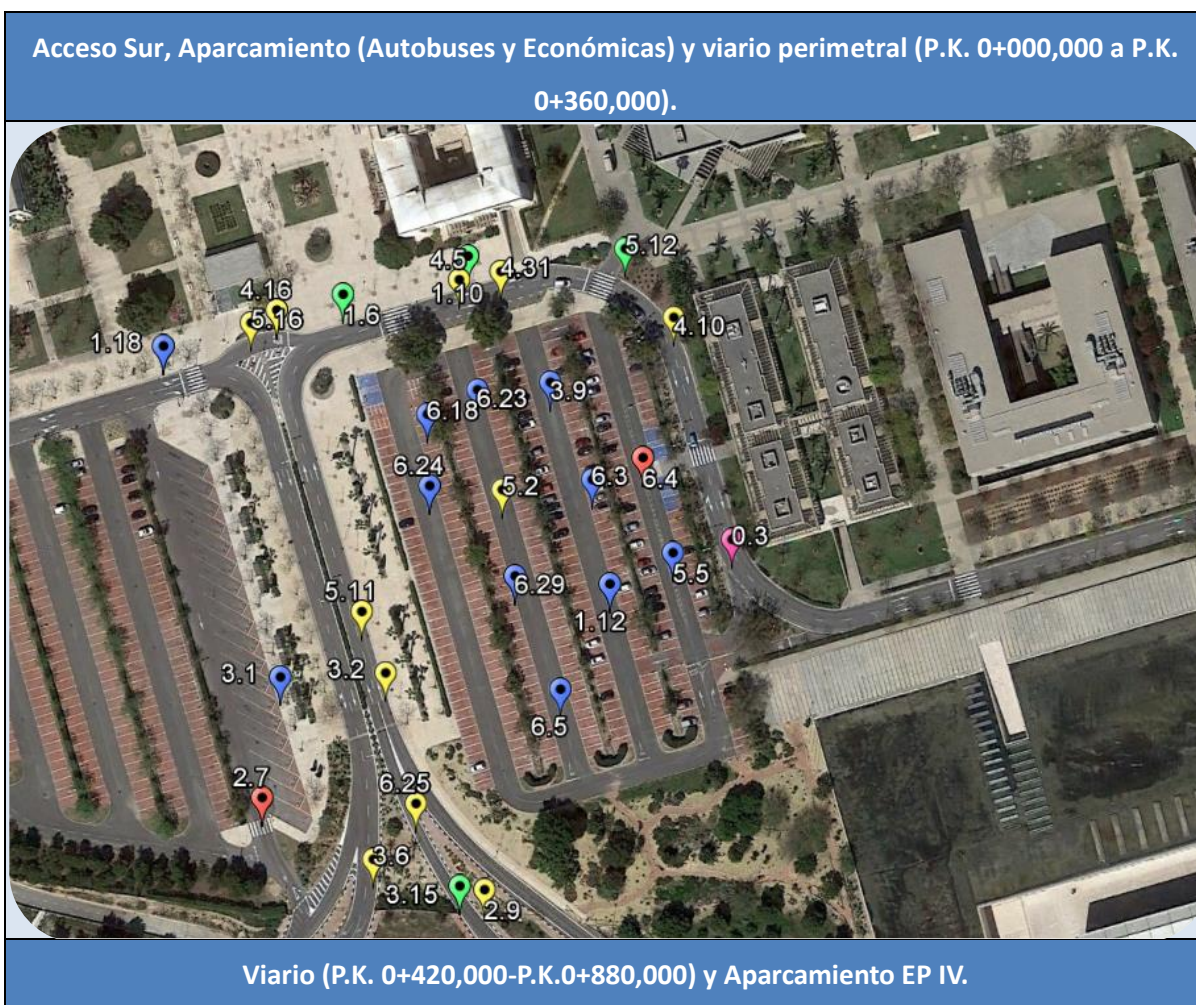
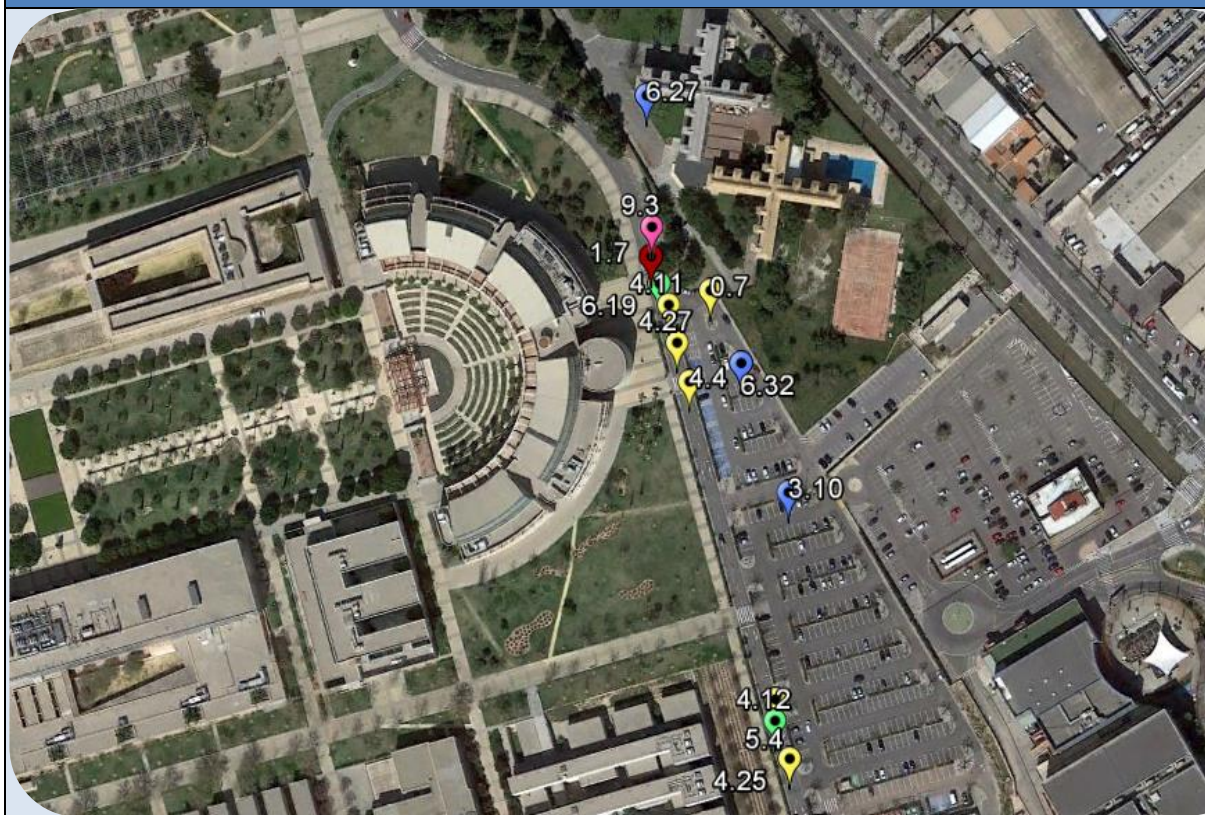
Figura 19. Accidentes ocurridos de 2009 a 2016 en el Campus de la UA. Elaboración propia.

del color y número de cada icono se explican en el *apartado A2.2 del Anexo 2*, para conocer de forma más detallada el tipo de accidente y su orden temporal.

Viario (P.K. 0+900,000 a P.K. 1+139,913) y Aparcamiento Aulario II.

Aparcamientos (Colegio mayor, EP I, Ciencias III y Ciencias II), Acceso Sur y viario (P.K. 1+139,913-P.K.1+980,000).

Acceso Norte, Aparcamientos (Ciencias II, VI y CTQ) y viario (P.K. 1+980,000 a 2+160,000).

Aparcamientos (Derecho y Club Social I) y viario (P.K. 1+980,000 a P.K.2+460,000).

Aparcamiento Aulario I y viario perimetral (P.K. 2+460,000 a P.K. 2+915,372).

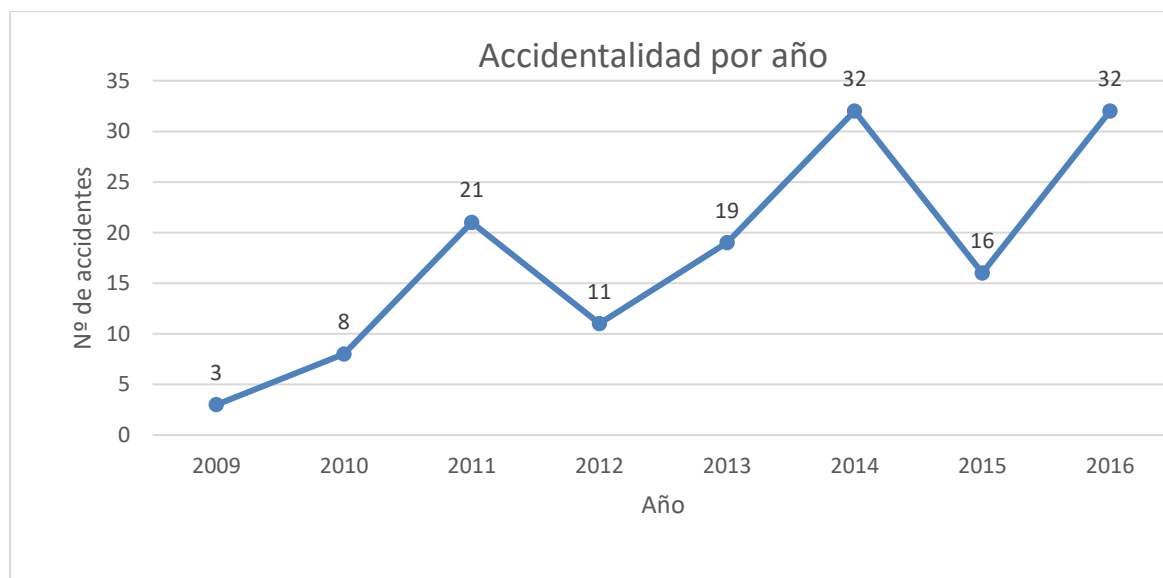
Figura 20. Accidentalidad desde el año 2009 hasta 2016. Elaboración propia.

Podemos ver la variabilidad de los accidentes de un año para otro y el hecho de que no existe relación entre el número de usuarios al año y los accidentes registrados en el campus de la Universidad de Alicante.

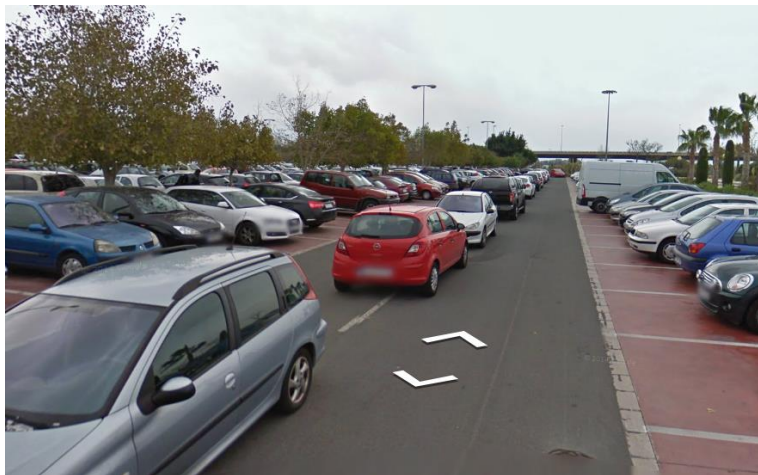
Figura 28. Aparcamiento indebido en Parking de Económicas. (Fuente: Google Street View).

En esta zona podemos encontrar mal estacionamiento en el medio de las dársenas, al igual que sucede en las vías principales, destinada a ser una vía de doble carril pasando a ser un carril simple con aparcamiento en uno de los márgenes. Quedan reducidos los anchos de las vías principales y las vías secundarias, así como el número de carriles destinado a las vías principales.

Además, el aparcamiento indebido en las dársenas dificulta la salida de los vehículos que se encuentran estacionados en las plazas de estacionamiento reglamentarias.

En la primera dársena de la zona se ha optado por la instalación de bolardos para así evitar este tipo de aparcamiento indebido.

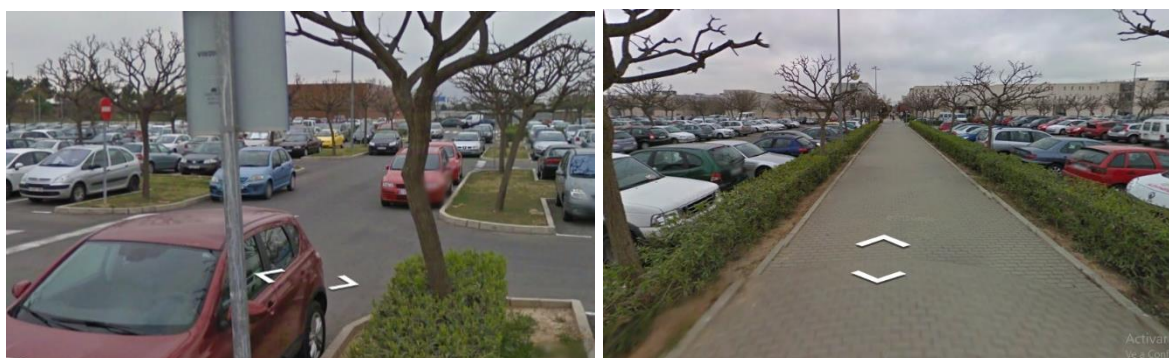
Figura 29. Aparcamiento frente a la EPS IV. (Fuente: Google Street view).

Además, es un parking muy afectado por el mal estacionamiento, debido al sobredimensionamiento de los anchos de todas sus vías, tanto principales como secundarias. Existe mal estacionamiento en medio de los pasillos de las dársenas, como mal estacionamiento a ambos lados de las vías principales, en las que sólo existe un sentido de circulación.

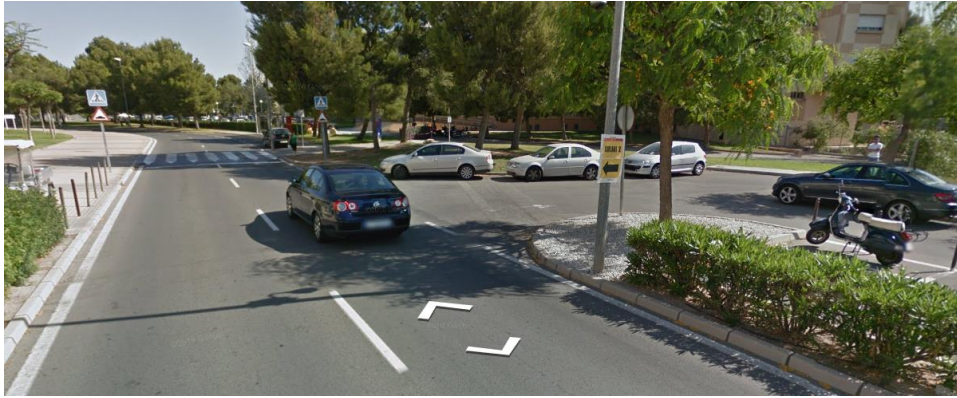
Figura 30. Salida del aparcamiento frente al Aulario II. (Fuente: Google Street View).

Encontramos mal estacionamiento situado en uno de los márgenes de cada una de las vías principales, junto a las dársenas y situados parcialmente sobre la acera, inutilizando parte de la misma y perjudicando la movilidad peatonal. También encontramos vehículos aparcados de forma irregular en el margen junto a la última salida de la zona de estacionamiento.

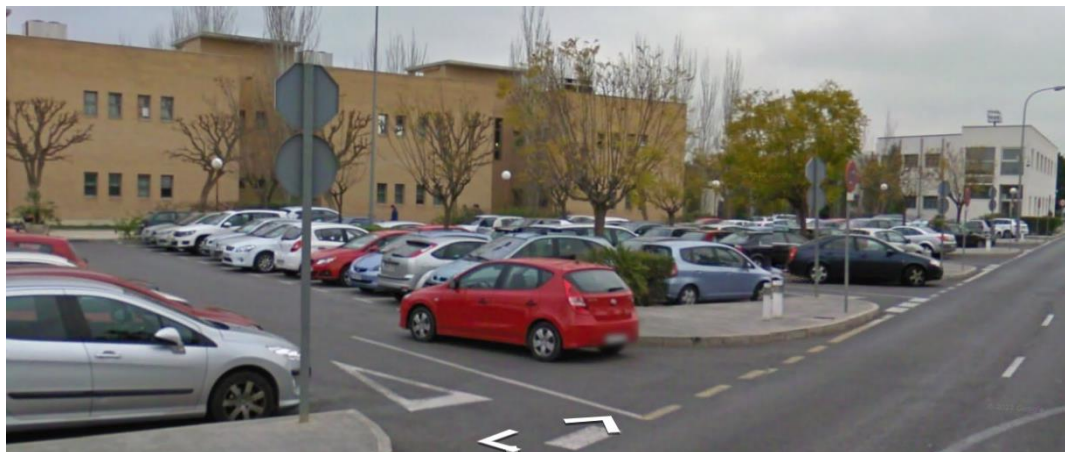
Figura 31. Aparcamiento frente a las EPS I y II. (Fuente: Google Street View).

Al no disponer de vía principal propia, los vehículos usan el tramo del viario perimetral más cercano para buscar aparcamiento, lo que ralentiza y puede detener el tránsito circulatorio del viario.

Cada dársena se configura como culo de saco, por lo que las vías secundarias son de doble sentido y los vehículos que entran desde el viario, y no encuentran plazas vacías, deben reincorporarse al mismo realizando marcha atrás, lo que puede causar un problema de seguridad vial y aumentar el riesgo de que se produzca un accidente.

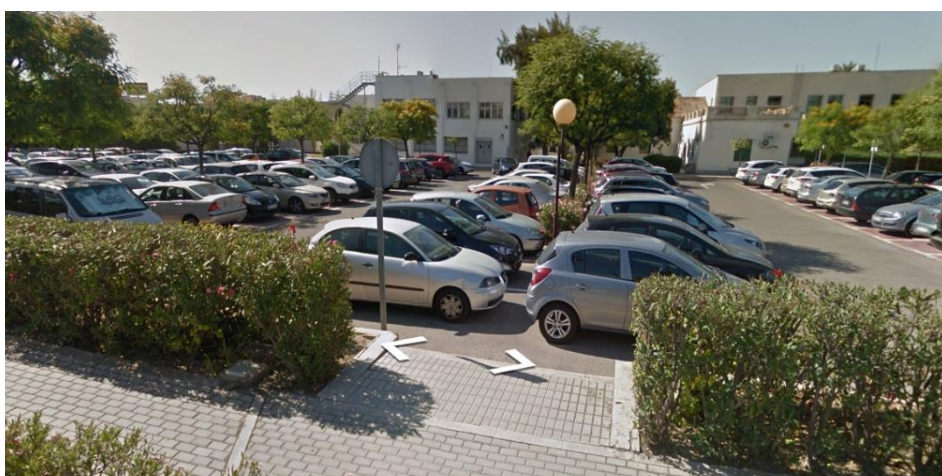
Figura 32. Vista del Aparcamiento frente a la Facultad de Ciencias III y IV. (Fuente: Google Street View).

El aparcamiento indebido en esta zona se produce en las conexiones que existen al final de cada dársena, ya que, a la escasez de plazas respecto a la demanda, estos espacios quedan ocupados con vehículos mal aparcados y cierran el recorrido en U entre dársenas, generando culos de saco y forzando a los vehículos a realizar maniobra de marcha atrás si no encuentran plazas vacías.

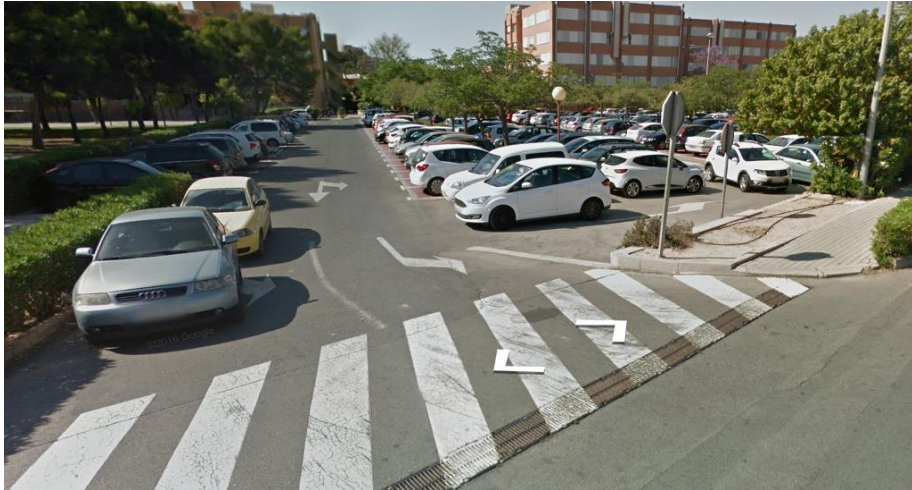
Figura 33. Salida del Aparcamiento frente a la Facultad de Ciencias I y II. (Fuente: Google Street View).

Zona análoga a la anterior, donde nos encontramos con los mismos problemas de mal aparcamiento situado al final de carriles de conexión entre dársenas, lo que impide la circulación de los vehículos entre ellas, forzando que realicen marcha atrás para salir a la vía principal. También podemos encontrar vehículos mal estacionados en el margen derecho del acceso de salida, reduciendo su ancho.

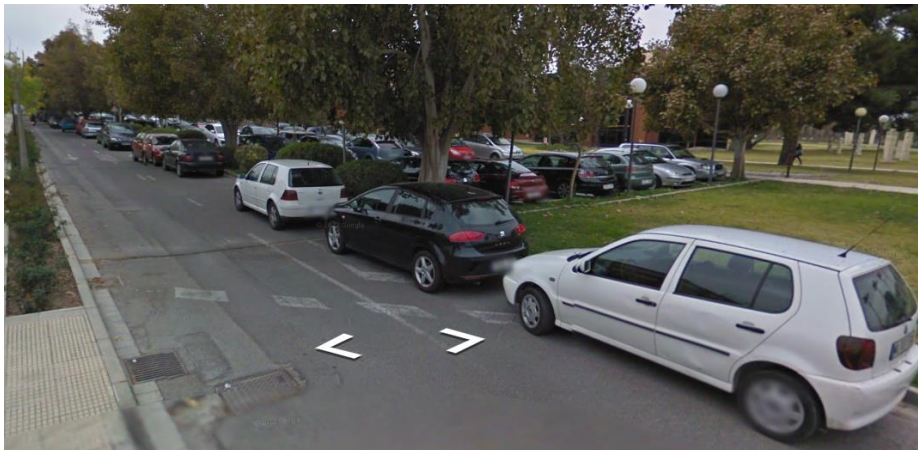
Figura 34. Salida del Aparcamiento frente a la Facultad de Derecho. (Fuente: Google Street View).

Zona rectangular y alargada, comparte accesos con la zona de estacionamiento 7. El tipo de circulación es análogo a la de la zona 5, aunque con vía principal propia, las vías secundarias son de doble sentido y con sólo una salida, lo que dificulta la maniobra de salida de los vehículos que no encuentran aparcamiento.

Concentra el mal estacionamiento a lo largo de su vía principal, junto a las dársenas, dejando sólo un carril para la circulación.

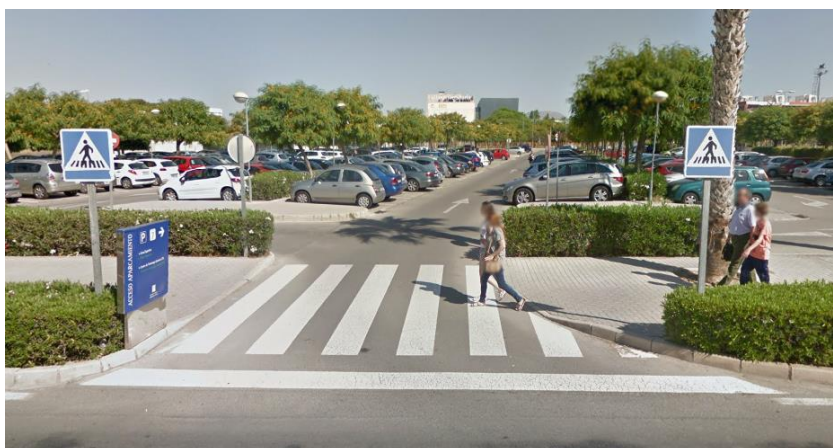
Figura 35. Acceso del Aparcamiento frente a la Facultad de Ciencias VI. (Fuente: Google Earth).

En esta zona de estacionamiento el sistema circulatorio puede resultar confuso para el usuario, donde se puede encontrar ciertos bucles lógicos relacionando pasillos de dársenas distintas, pero con otros bucles que se superponen a los anteriores.

El mal estacionamiento lo encontramos en un lado de uno de los viarios secundarios (pegado al edificio de la facultad) y en dos de los carriles principales que unen las dársenas (al lado de la valla del recinto universitario y junto al paso peatonal), reduciendo el ancho de cada uno de estos viales. Esta situación se puede observar mejor en el inventario realizado en el apartado A3.3. *Zonas de estacionamiento* del Anexo 3, así como los problemas de aparcamiento indebido en otras zonas de estacionamiento.

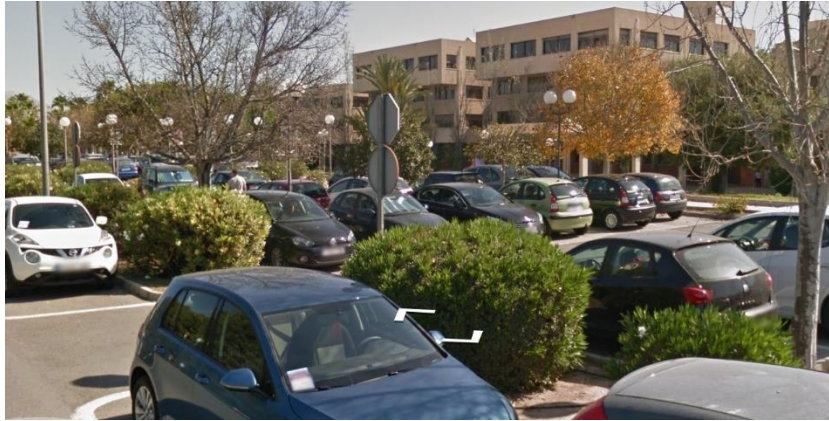
Figura 36. Aparcamiento frente a la Facultad de Derecho. (Fuente: Google Street View).

Similar en funcionamiento a la zona 4, no posee vía principal, por lo que los vehículos pueden ralentizar el tránsito del viario perimetral a la hora de buscar aparcamiento, y si al entrar en cualquiera de las dársenas no encuentran plaza libre se ven forzados a realizar marcha atrás para salir del estacionamiento, poniendo en peligro a otros vehículos e incluso a peatones que puedan cruzar en ese momento desde el viario peatonal.

Debido a que no posee vial principal propio y al ser sus dimensiones más pequeñas que otras zonas de estacionamiento, no se encuentran en la zona vehículos mal aparcados.

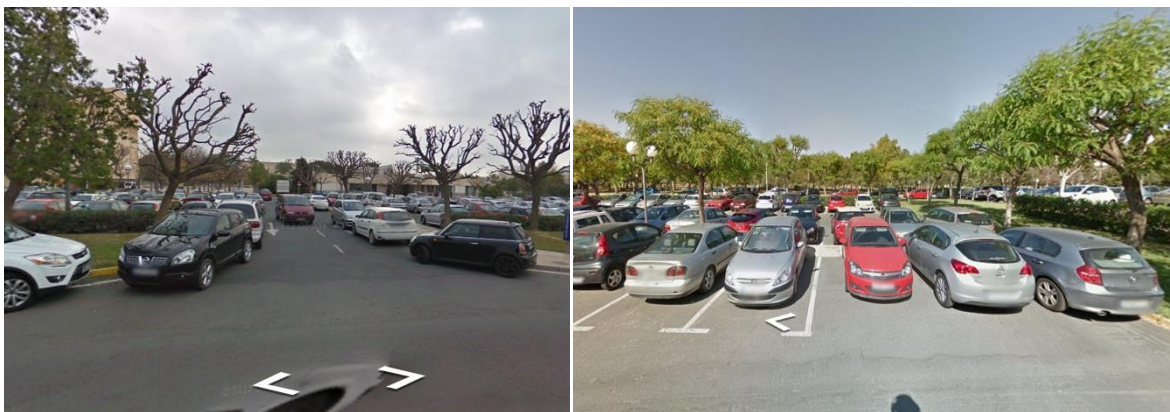
Figura 37. Aparcamiento indebido en el Aparcamiento frente a Club Social I. (Fuente: Google Street View).

En la zona se ha podido comprobar como la vía secundaria que forma el anillo alrededor de las dársenas queda cortada en dos puntos por los vehículos estacionados indebidamente. De esta forma queda cortada la circulación alrededor de las dársenas centrales, y éstas quedan prolongadas por los vehículos mal aparcados

También encontramos aparcamiento irregular en paralelo en el centro de las vías principales y vehículos aparcados a ambos lados del acceso a la zona, incluso encima de la acera, reduciendo el ancho de carriles y perjudicando la movilidad peatonal.

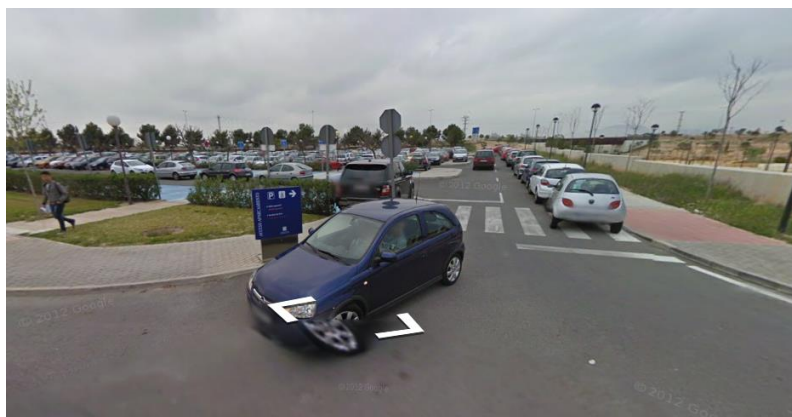
Figura 38. Acceso al Aparcamiento frente a Aulario General I. (Fuente: Google Street View).

Aparcamiento de grandes dimensiones, donde podemos encontrar vehículos mal aparcados en las vías principales que rodean las dársenas (situados a un margen y reduciendo el ancho de las vías a un solo carril) y en el centro de la vía secundaria de la primera dársena (por ser la vía más ancha), lo que puede perjudicar a los vehículos que se encuentran en las plazas reglamentarias.

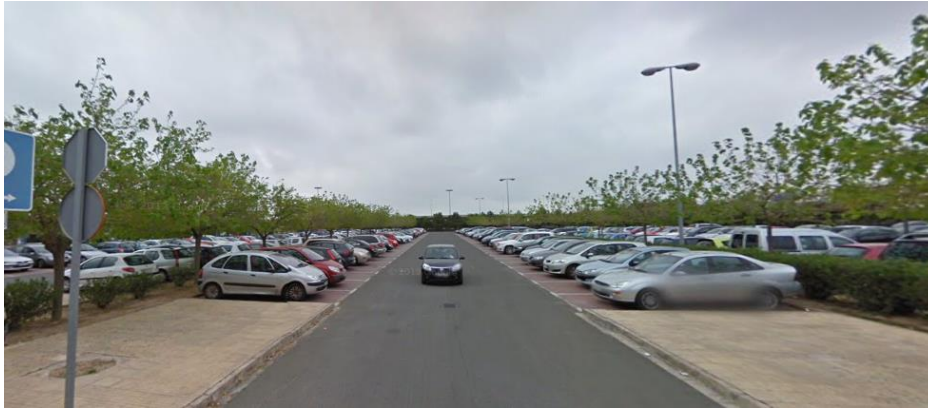
Figura 39. Acceso al Aparcamiento junto al acceso A-7. (Fuente: Google Street View).

Zona donde encontramos con una gran área de mal estacionamiento útil, lo que hace pensar que el problema se debe a la sobredimensión de sus carriles.

En horas de máxima demanda, el mal aparcamiento se encuentra a los dos lados del vial que une esta zona con la zona de estacionamiento 11 (sobre el terreno que se sitúa en los límites del recinto de la universidad y en el borde de las dársenas), y en el centro de las vías secundarias, lo que perjudica en la salida de los vehículos estacionados de forma correcta en las plazas reguladas.

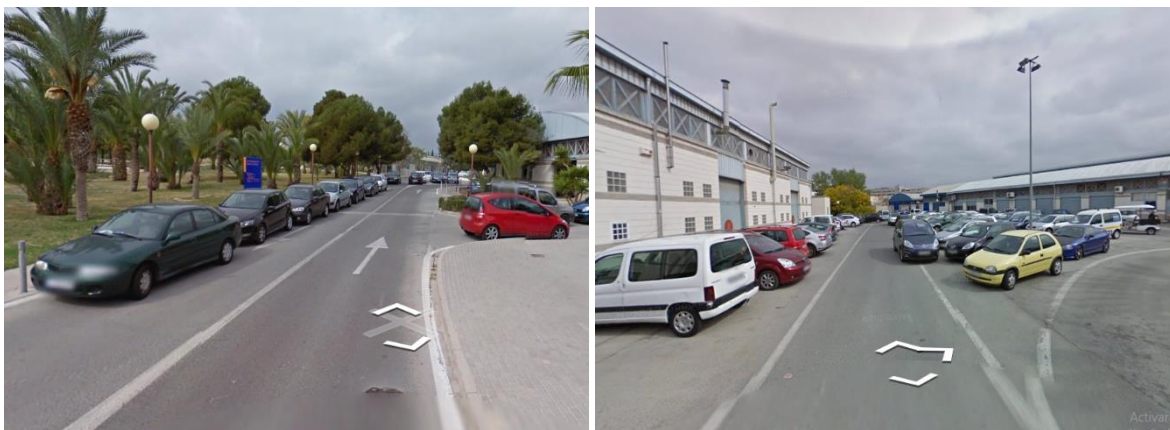
Figura 40. Aparcamiento indiscriminado en. (Fuente: Google Street View).

En esta zona sólo existen 6 plazas de aparcamiento reglamentadas a pesar de que el espacio disponible y el área de mal estacionamiento útil es mayor, donde muchos vehículos no afectan al servicio prestado por esta zona.

Según el Plan de Movilidad Sostenible de la UA, en la hora de máxima demanda de la mañana se superan los 100 vehículos estacionados de forma indebida.

En esta zona podemos encontrar mal estacionamiento en doble fila, en las isletas, sobre la acera invadiendo parcialmente la misma, en la entrada al Bosque Ilustrado, impidiendo el acceso al aparcabici y en uno de los bordes del vial interior, reduciendo los carriles a uno.

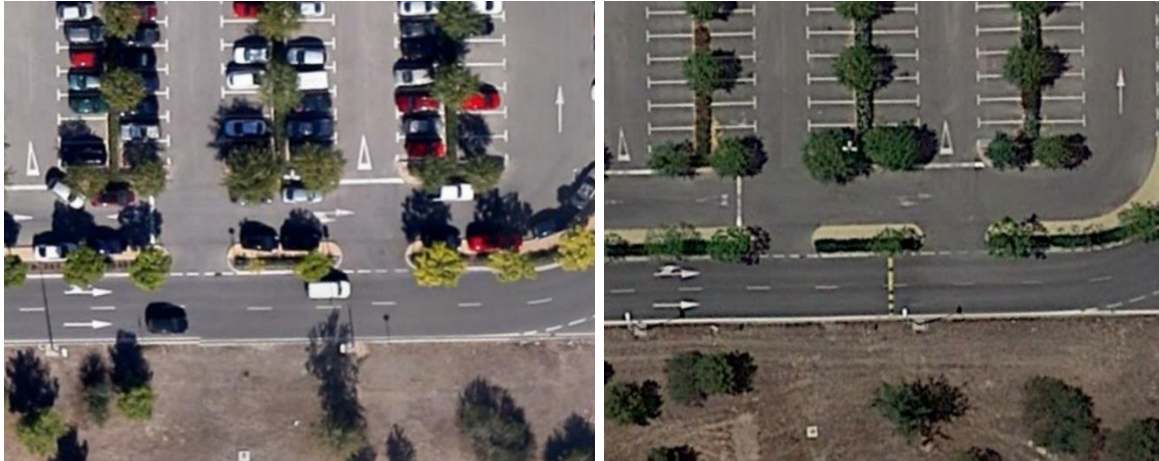
Figura 41. Instalación de badén en la curva 5.1 (Aulario III). (Fuente: Google Earth).

Entre marzo de 2010 y julio de 2011 se implanta el paso peatonal sobreelevado en la curva 11.1 y los lomos de asno prefabricados en el aparcamiento entre la EPS IV y el Aulario III, y a la entrada al campus desde el Acceso Norte. Entre julio de 2011 y junio de 2013 (visto en las imágenes históricas de Google Earth) se coloca el lomo de asno prefabricado antes de la curva 5.1 situada antes del Aulario III.

En la tabla de actuaciones donde se especifica que se realiza una adaptación de badenes, se entiende que hace referencia al situado en el aparcamiento y en el Acceso Norte. La razón de la colocación de badenes en el aparcamiento se deduce del uso que muchos usuarios pudieran dar a esta vía, al servir de “atajo” del viario perimetral que rodea a la zona de aparcamiento, al ser una vía ancha y por la que los vehículos pudieran circular a altas velocidades.

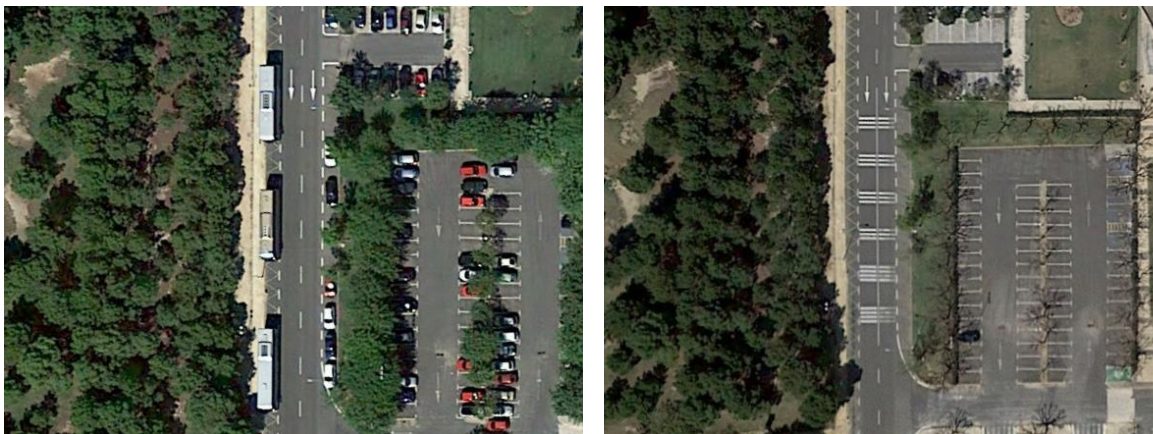
Figura 42. Pintura transversal entre PK 2+200 y 2+600. (Fuente: Google Earth).

Observando las imágenes históricas de satélite con Google Earth podemos ver otras medidas realizadas en el campus. Entre febrero y noviembre de 2016 se pintan unas franjas

longitudinales entre los PK 2+200 y 2+600. Esta medida tiene como objeto la disminución de la velocidad de circulación de los vehículos que las cruzan.

Actualmente se ha comprobado, en el estudio de velocidad, que en esta zona se alcanzan las velocidades más altas de todo el trazado en el campus, llegando a superar los 50 km/h, con lo que podemos concluir que la medida no cumple con la función de reducir la velocidad de accidentalidad, pues se siguen alcanzando velocidades muy por encima de la velocidad límite de 20 km/h.

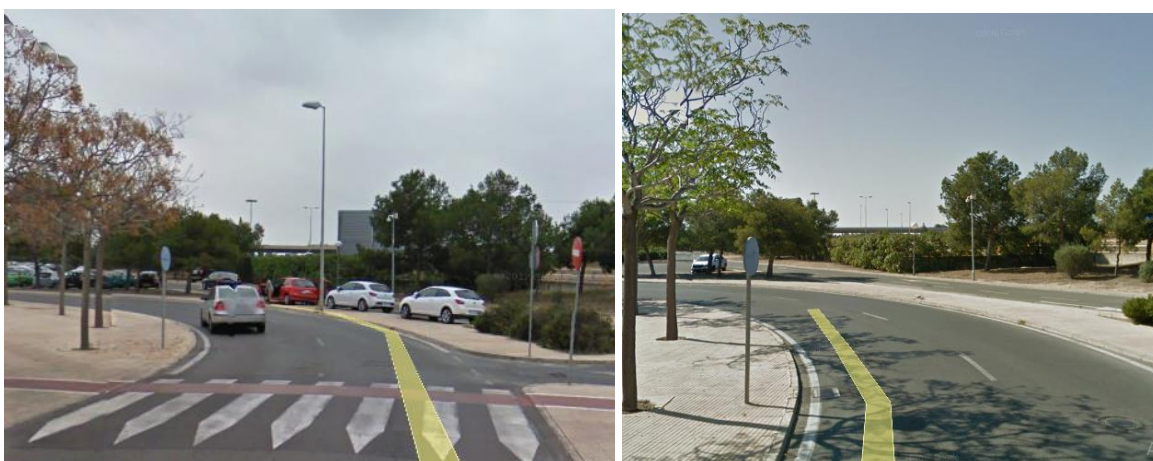
Figura 43. Eliminación de farola en curva 11.1. (Fuente: Google Earth).

También entre julio de 2014 y septiembre de 2015 se elimina la farola que se encuentra al margen de la curva 11.1 (Aulario I), para evitar la colisión de los vehículos que se salieran de la vía en esta zona.

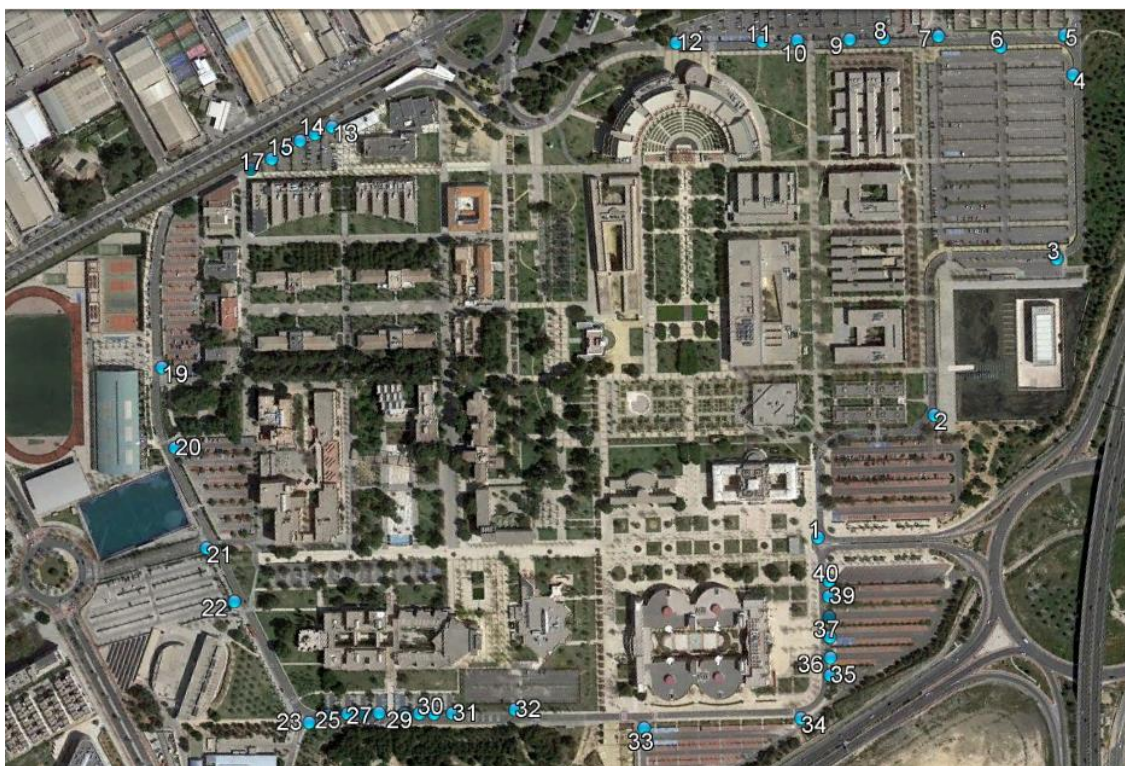
Figura 49. Intersecciones con el viario perimetral de la UA. Elaboración propia.

En el viario del Campus se encuentran numerosos cruces e intersecciones que se distribuyen a lo largo del viario perimetral del Campus, en su mayoría siendo la salida o entrada a aparcamientos. En total se sitúan 40 intersecciones a nivel con el viario perimetral, de los cuales va a analizar la distancia y la visibilidad de cruce disponibles para la velocidad de proyecto de 40 km/h y para las velocidades de operación (V85) halladas anteriormente in situ. En la siguiente imagen se muestra la situación de cada intersección y en la tabla se muestra para cada tramo la visibilidad de cruce disponible para vehículo rígido y vehículo ligero (vehículos característicos que circulan por el campus de la universidad).

En lo que respecta a la visibilidad en cruces, sólo en 8 de los 40 cruces que intersecan con el viario perimetral cumplen con la visibilidad de cruce para vehículos ligeros y rígidos. Las condiciones de visibilidad deficiente detectadas en el resto de las intersecciones se deben al aparcamiento indiscriminado de vehículos, a la vegetación descuidada, a una mala ubicación del mobiliario urbano o a la existencia de aparcamientos regulados.

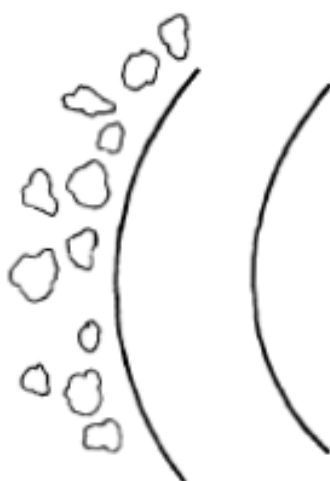
Figura 55. Plantación en curva. (Fuente: Norma 7.1 de la Instrucción de Carreteras).

- 1) Las plantaciones nunca deben ocultar las señales de tráfico dispuestas en la carretera. Además, a lo largo del recorrido se deberá tener en cuenta que la visibilidad de las señales no sea interceptada por la vegetación (Norma 7.1 de la Instrucción de Carreteras, punto 3.4.).
- 2) En lo relativo a las alineaciones curvas, es aconsejable disponer vegetación en la parte exterior de la curva. Cuanto más cerrada sea la curva, más densidad debe ser la vegetación (Figura 38).

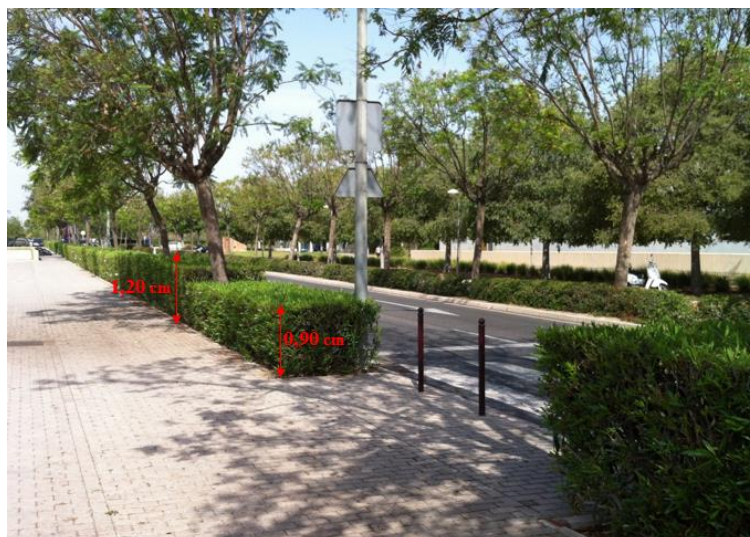
Figura 58. Diferencia de altura en la vegetación cercana a pasos peatonales en el campus. Elaboración propia.

Respecto a la vegetación que podemos encontrar cerca de pasos peatonales, la universidad ha tomado medidas para facilitar la visibilidad de los vehículos en la llegada a los mismos, de los que se obtuvo la altura de ambos niveles en numerosos pasos peatonales, donde se obtuvo alturas de setos de entre 0,87 m hasta 1,20 m de alto.

Para que no se produzca una reducción de la visibilidad, estas plantaciones se interrumpirán, antes de la intersección, como mínimo, a una distancia igual a la de parada del primer punto de conflicto. En los cruces, las plantaciones no deberán obstruir las visuales del conductor, no sobrepasando la vegetación los 0,50 m de altura.

En cuanto a recomendaciones de altura, la Instrucción de Madrid también recomienda no situar setos de altura superior a 0,50 m dispuestos en los bordes de calzada, que puedan disminuir la visibilidad necesaria en peatones ni conductores.

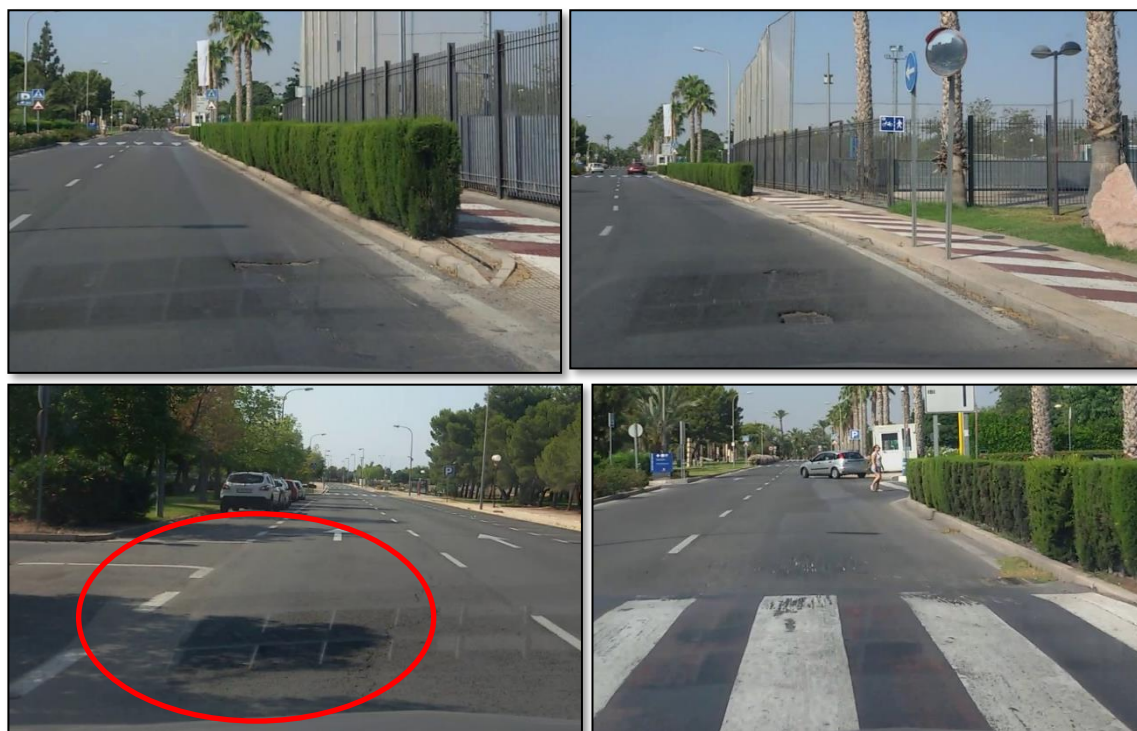
Figura 59. Deficiencias del firme en el campus de la UA. Elaboración propia.

En general el estado de conservación del mismo es aceptable, aunque podemos encontrar zonas que sufren desgaste y otras que han sido bacheadas, probablemente por el mayor desgaste producido al paso de vehículos pesados. Los deterioros detectados en el firme del campus pueden afectar en un futuro a la seguridad de la circulación, a la comodidad de usuario y a la durabilidad del firme.

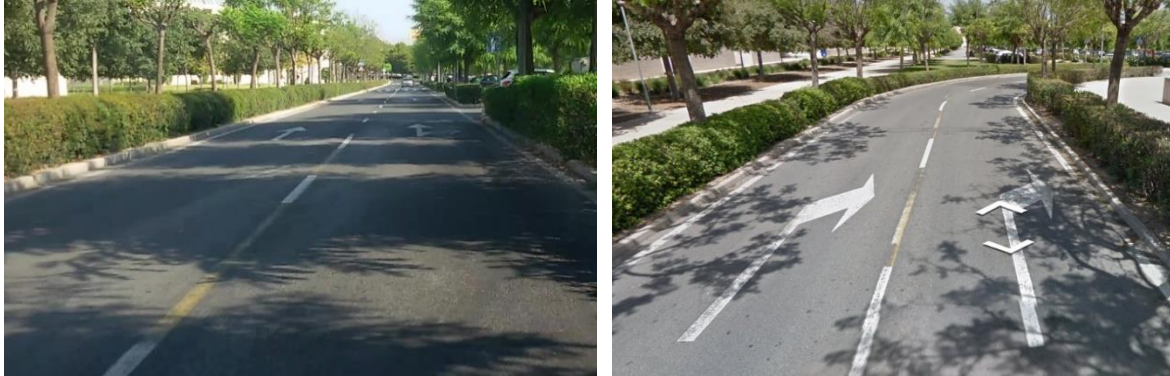
Figura 77. Marcas viales confusas en el campus de la UA. (Fuente: Google Street View).

De los problemas existentes en la señalización destacan algunas marcas viales que coexisten con marcas viales antiguas, como son marcas viales amarillas provisionales o marcas de dirección antiguas.

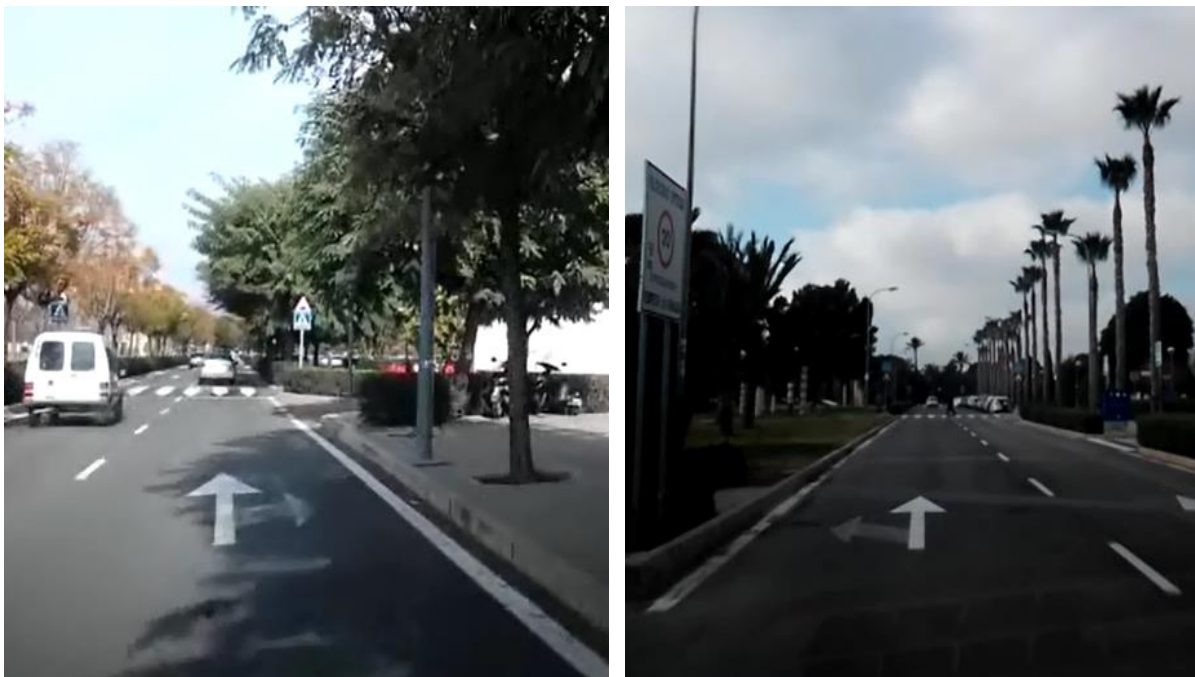
Figura 78. Marcas viales confusas en el campus de la UA. Elaboración propia.

En estas imágenes se muestran varias flechas de dirección antiguas donde no existe la posibilidad de tomar esa dirección o en accesos de salida y no de entrada.

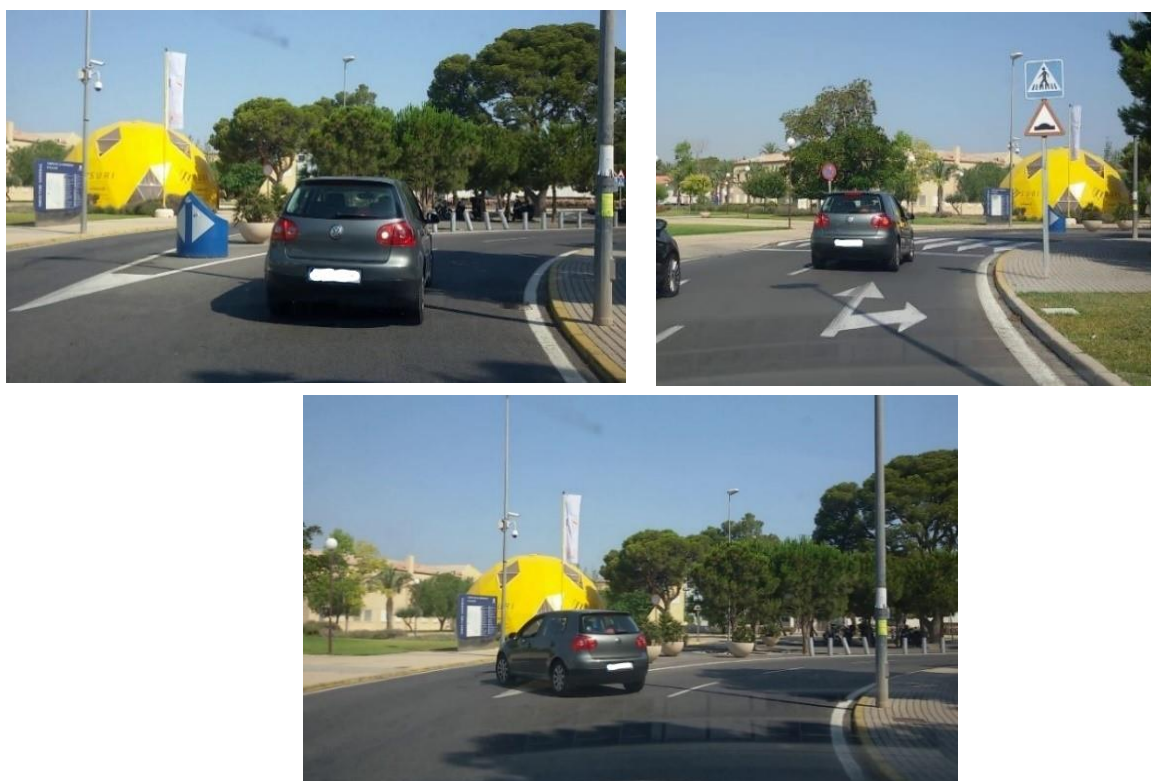
Figura 80. Infracción cometida a la salida del Acceso Este. Elaboración propia.

En esta ocasión pude ser testigo de una infracción producida a la salida del Acceso Este, donde el conductor, motivado por la señalización horizontal, decide realizar una maniobra antirreglamentaria al tomar una dirección errónea que le obligaba a salir del campus.

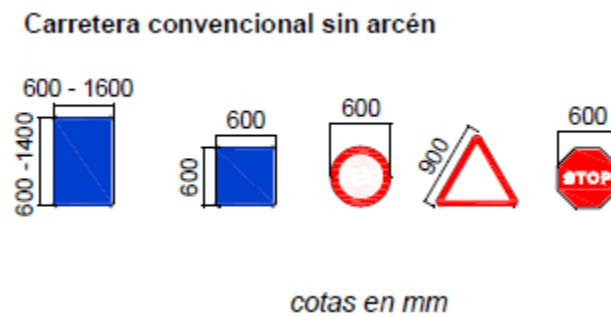
Figura 81. Dimensiones de señales de contenido fijo. (Fuente: Norma 8.1-IC).

Según el tipo de carretera, en nuestro caso equivalente a carretera convencional sin arcén, las señales deben ser vistas desde un vehículo en movimiento, por lo que tendrán los siguientes tamaños:

Previa justificación, pueden ser de otro tamaño, según las características de la circulación y la velocidad. Las señales que no requieran ser vistas en vehículos en movimiento pueden tener dimensiones menores a las indicadas anteriormente. La altura de las señales rectangulares de servicio y de indicaciones, será igual a 1,5 veces su altura.

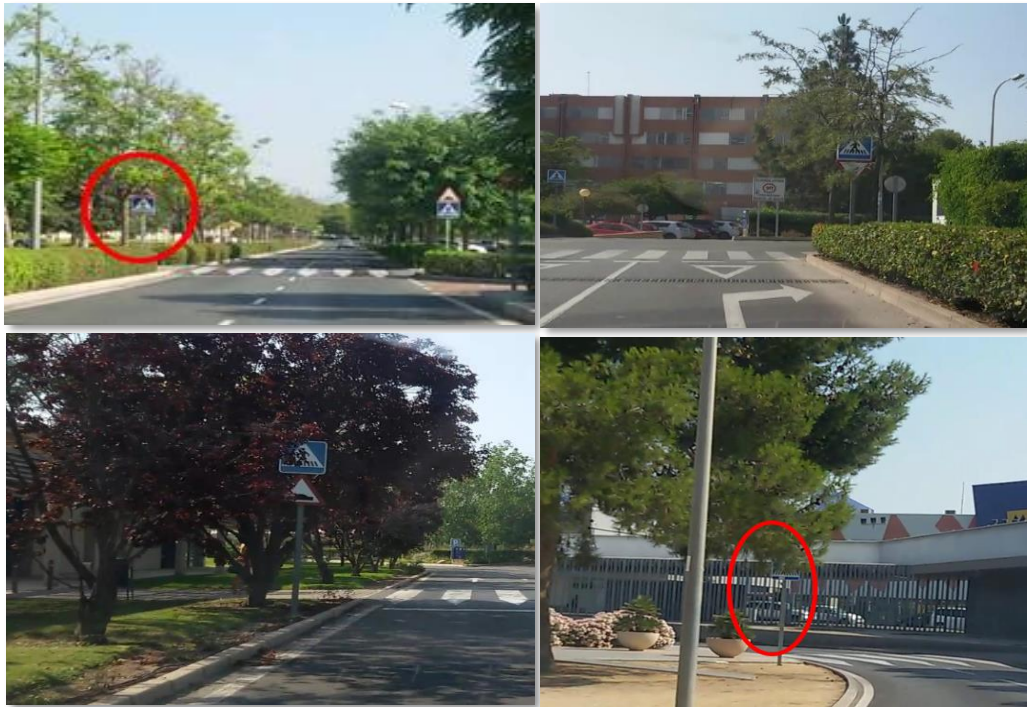
Figura 83. Señalización vertical oculta parcialmente por árbol. Elaboración propia.

También se han detectado señales verticales ocultas parcialmente por el arbolado que se sitúa junto al viario perimetral, tal como se muestra en las siguientes imágenes:

Como se puede observar en las fotografías, la vegetación impide la visualización de la señalización vertical que indica la presencia de un paso peatonal, lo que puede suponer un riesgo para los peatones que decidan cruzar la vía.

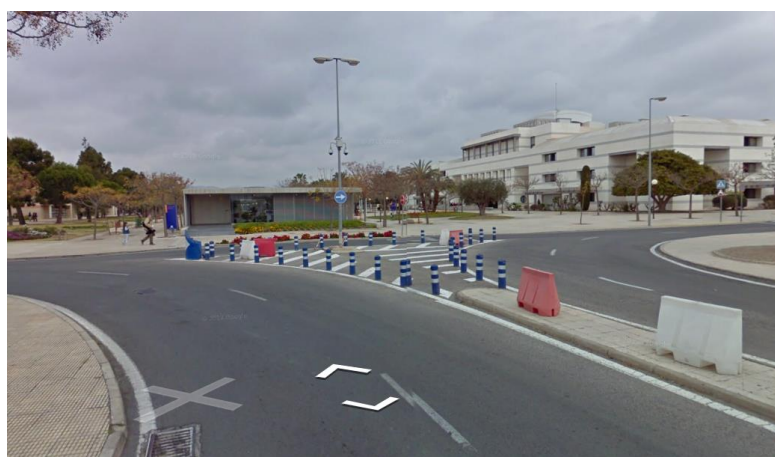
Figura 85. Hitos de vértice y balizas en isleta en el Campus. (Fuente: Google Street View).

Estos elementos los encontramos en la isleta situada en la intersección del Acceso Sur con el viario perimetral.

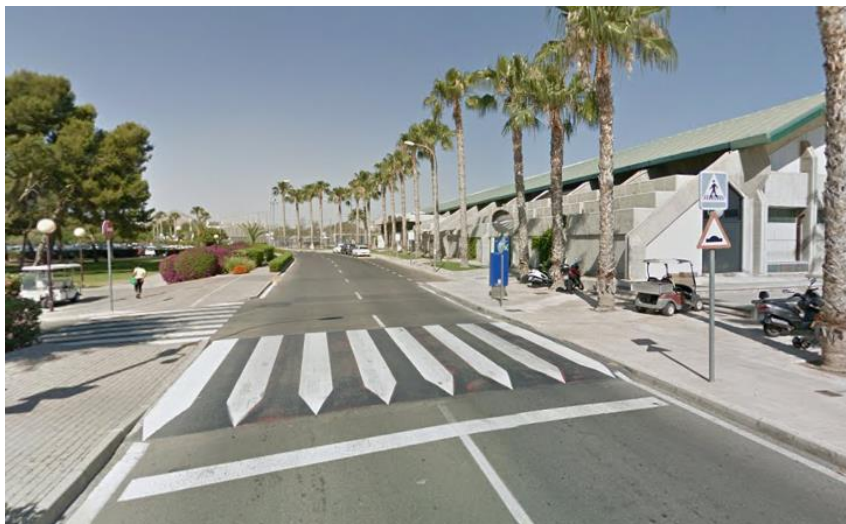
Figura 89. Paso peatonal sobreelevado en la UA. (Fuente: Google Maps).

Como se ha visto en el apartado de visibilidad de pasos peatonales, en el campus existen en la actualidad 27 pasos peatonales sobreelevados, todos situados a lo largo del viario perimetral.

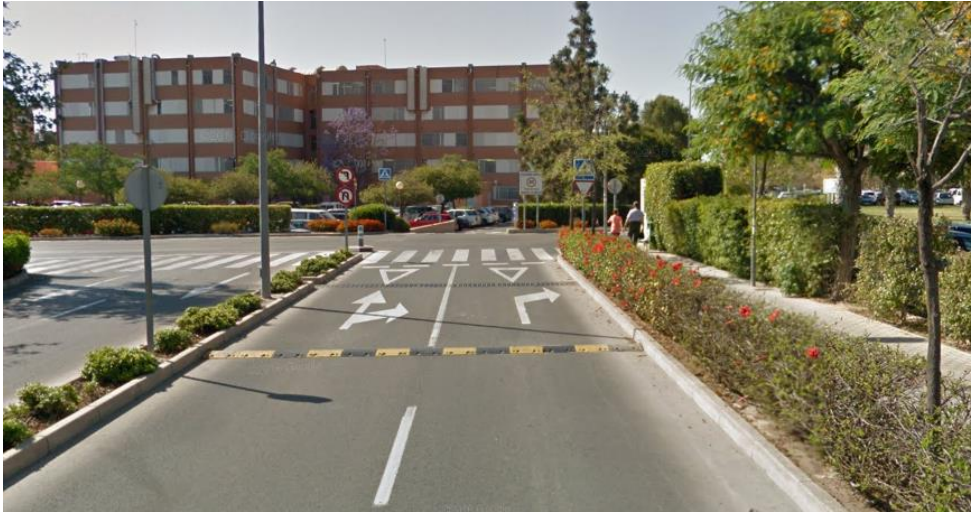
Figura 92. Reductor de velocidad en Entrada Norte. (Fuente: Google Maps).

En el campus se pueden encontrar en el PK 0+680 del viario perimetral (antes de la curva del Aulario III), en la vía principal de la zona de estacionamiento 2 (EPS IV) y en el PK 0+105 de la entrada del Acceso Norte.

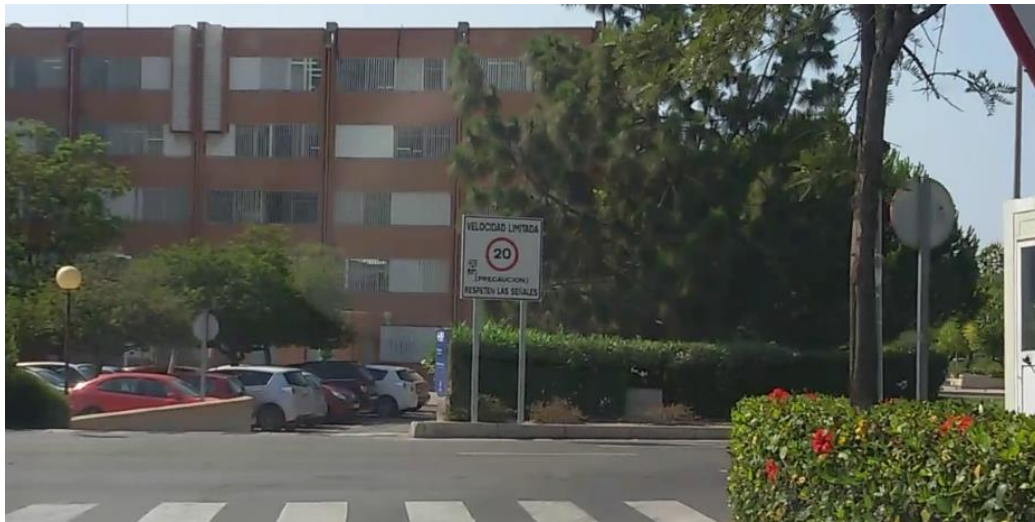
Figura 94. Señal velocidad limitada 20 km/h (entrada al campus desde Acceso Norte). Elaboración propia.

Al realizar el método de vehículo flotante en el viario perimetral, todos los vehículos que se han estudiado han circulado por encima de la velocidad límite de 20 km/h en todos los tramos del trazado, llegando incluso a circular a velocidades cercanas a los 60 km/h en rectas de gran longitud. Esta velocidad inadecuada se debe generalmente al incumplimiento del límite de velocidad establecido en la señalización vertical existente y se ve motivada, además, por las características del trazado y la falta de sanciones y multas a los conductores que no cumplen con la velocidad reglamentaria de circulación. Por esta razón, encontramos que la

mayoría de los usuarios de vehículos ligeros deciden circular a la velocidad que las características de la vía les permite.

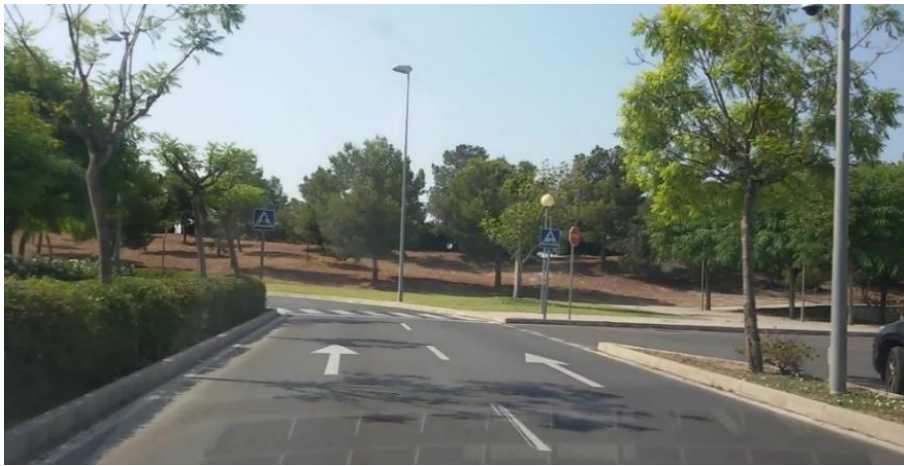
Figura 95. Curva 4.1 del museo. Elaboración propia.

La vía, además, no dispone de curvas de acuerdo entre rectas y curvas circulares, para adaptar la conducción del conductor de manera adecuada y cómoda de una alineación a otra, lo que

puede llevar a un cambio brusco de dirección del vehículo al pasar de la recta a una curva de radio reducido.
