ESTUDIO DE LA
SINIESTRALIDAD VIAL Y
DIAGNÓSTICO DE LA
SEGURIDAD VIAL EN EL
CAMPUS DE LA
UNIVERSIDAD DE ALICANTE

Grado en Ingeniería Civil

Trabajo Fin de Grado

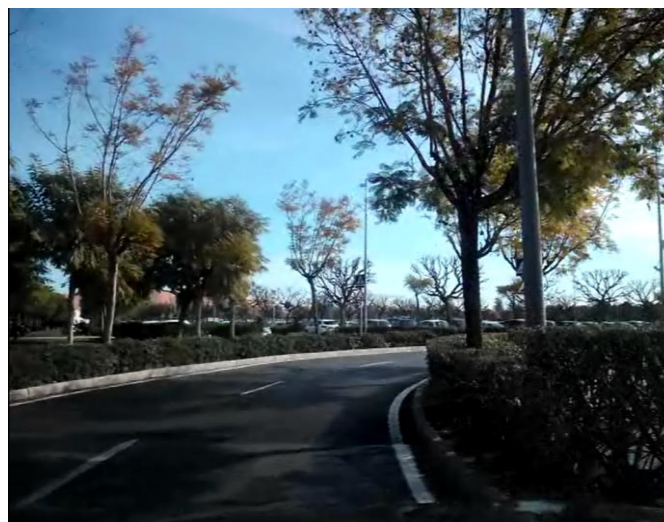
Figura 97. Visibilidad de parada de 15,63 metros en el PK 0+360. Elaboración propia.

Los tramos del viario donde la distancia de parada es mayor a la visibilidad disponible se sitúan en las alineaciones 2.1, 3.1 y 10.1. Además, para la velocidad de operación no cumplen con la visibilidad de parada mínima tramos situados en las curvas 8.1 y 9.1. Tampoco cumplen con esta visibilidad los carriles de entrada y salida de los accesos Sur y Norte, cerca de su intersección con el viario perimetral. Generalmente el origen de esta falta de visibilidad se sitúa en curvas y se debe a la presencia de setos que alcanzan la altura de hasta 1,20 metros de altura, macetas, hitos de vértice, muros, cartelería, mobiliario urbano mal ubicado o árboles situados al borde de cada carril.

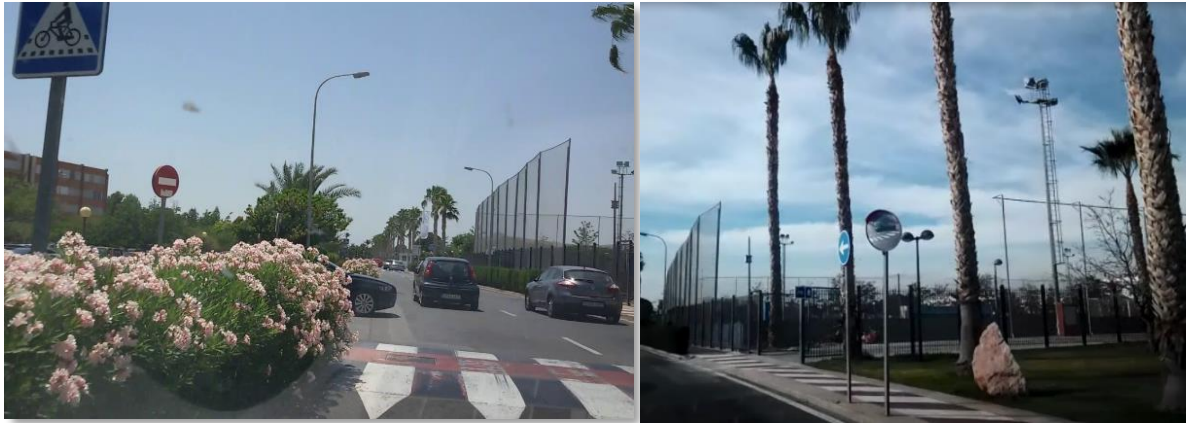
Figura 99. Cruce 19. Elaboración propia.

Esta falta de visibilidad obliga a vehículos en cruces a invadir la calzada para comprobar si se puede realizar el cruce con seguridad. Este problema se produce por el aparcamiento indebido de vehículos en las esquinas de las intersecciones, por aparcamiento ubicado en la salida de la intersección, por mobiliario urbano ubicado en las esquinas y por vegetación abundante.

En el siguiente caso se puede ver como el vehículo que se dispone a realizar la maniobra de cruce queda totalmente cubierto por la vegetación, En el mismo hay dispuesto un espejo convexo de visibilidad. A pesar de ello, muchos vehículos necesitan invadir la vía principal para mejorar su visibilidad.

Podemos concluir que, no todos los accesos desde aparcamientos son seguros, ya que no existe una visibilidad suficiente para que el vehículo salga del acceso y en muchos casos no existe una buena perceptibilidad del acceso desde la vía principal. El diseño de cruces no está libre de obstrucciones en la visibilidad debido ajardinamiento, vehículos aparcados y mobiliario urbano, no se ha previsto el triángulo de visibilidad mínimo en entradas y salidas, intersecciones u otros puntos conflictivos.

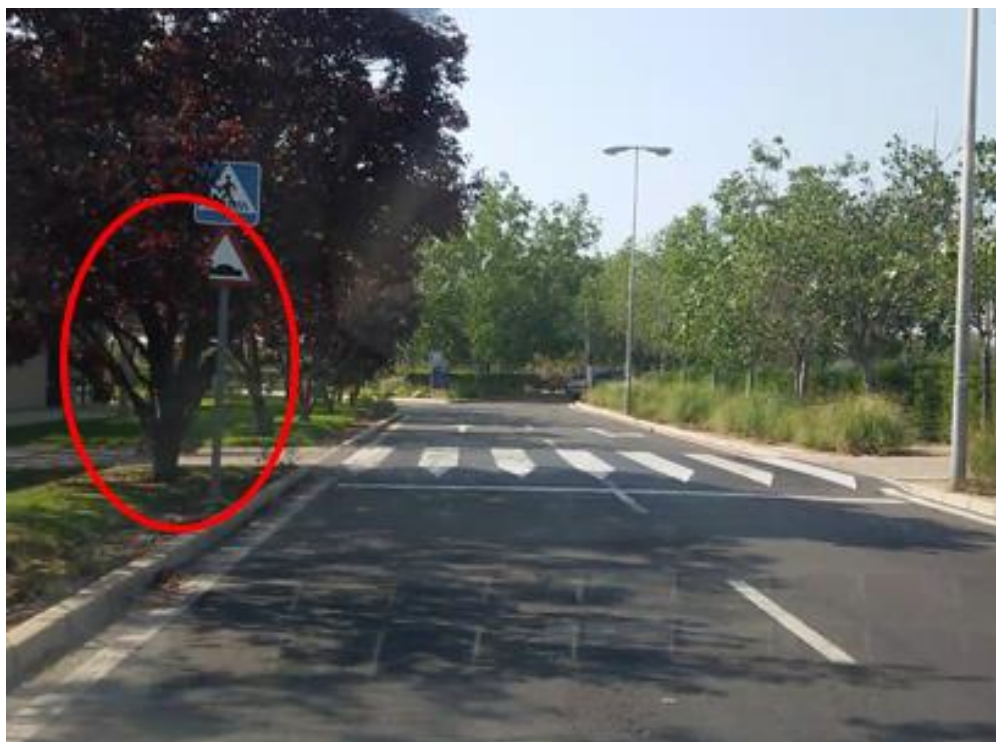
Como se puede comprobar en el inventario del Anexo 4, prácticamente en la mayoría de los pasos peatonales podemos encontrar setos al comienzo y final en aceras, además de árboles, que no cumplen con la altura máxima (0,5 metros) para poder presenciar si se acerca un peatón, como es el caso de la figura, donde queda oculto el peatón que se dispone a cruzar por el paso peatonal. 17 de los 30 pasos peatonales del estudio realizado pueden presentar mayor riesgo de accidente debido a la existencia de vegetación en alguno de sus márgenes.

Figura 100. Peatón dirigiéndose al paso de peatones. Elaboración propia.

En este caso, por lo general, los peatones no pueden cruzar con seguridad en cruces y pasos, donde no es satisfactoria la visibilidad en cada punto del cruce y en ambas direcciones. Aunque si podemos decir que, gracias a la vegetación situada en ambos lados del viario, se impide de manera eficaz el cruce de peatones en lugares inseguros, y las señales dispuestas antes de estos pasos son apropiadas y adecuadas, aunque algunas quedan ocultas por la vegetación.

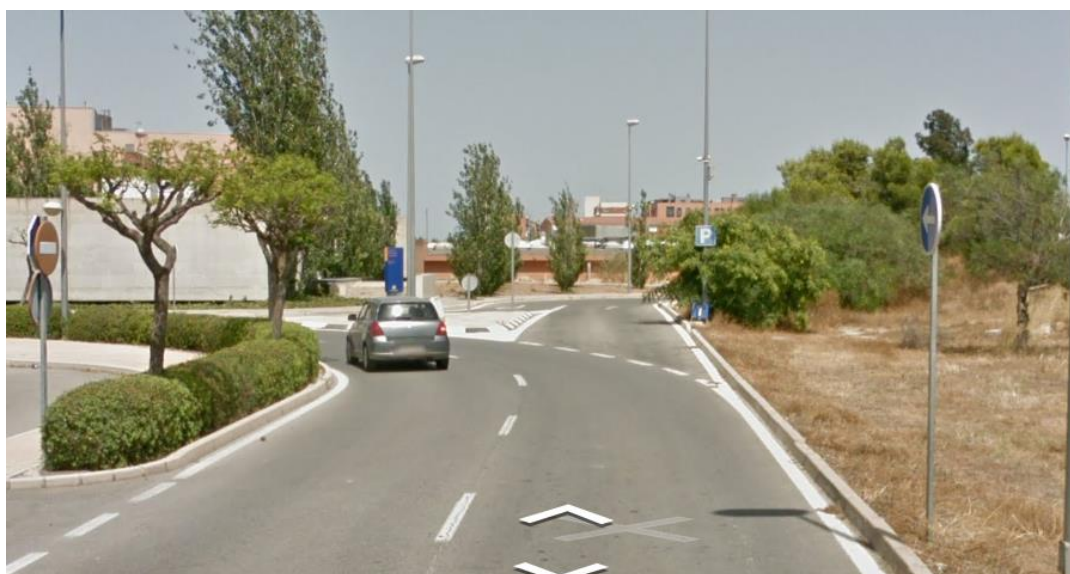
- Acceso 5 y entrada a la zona de estacionamiento 15: Este puede presentar un problema de percepción en el conductor, ya que parece ser la continuación de la vía principal, lo que puede llevar al mismo a tomar decisiones erróneas. Es en esta curva, además, donde se producen numerosos accidentes por salida de vía.

Figura 101. Curva 5.1. del viario perimetral del Campus de la UA. (Fuente: Google Street View).

En la curva 5.1, además, la existencia de un acceso a zona de estacionamiento puede inducir a errores en la dirección a tomar por el conductor, que junto a un coeficiente transversal y de deslizamiento bajo debido a un radio de curvatura pequeño y al firme, puede llevar a la salida de vía del vehículo hacia el exterior de la curva originando una colisión.

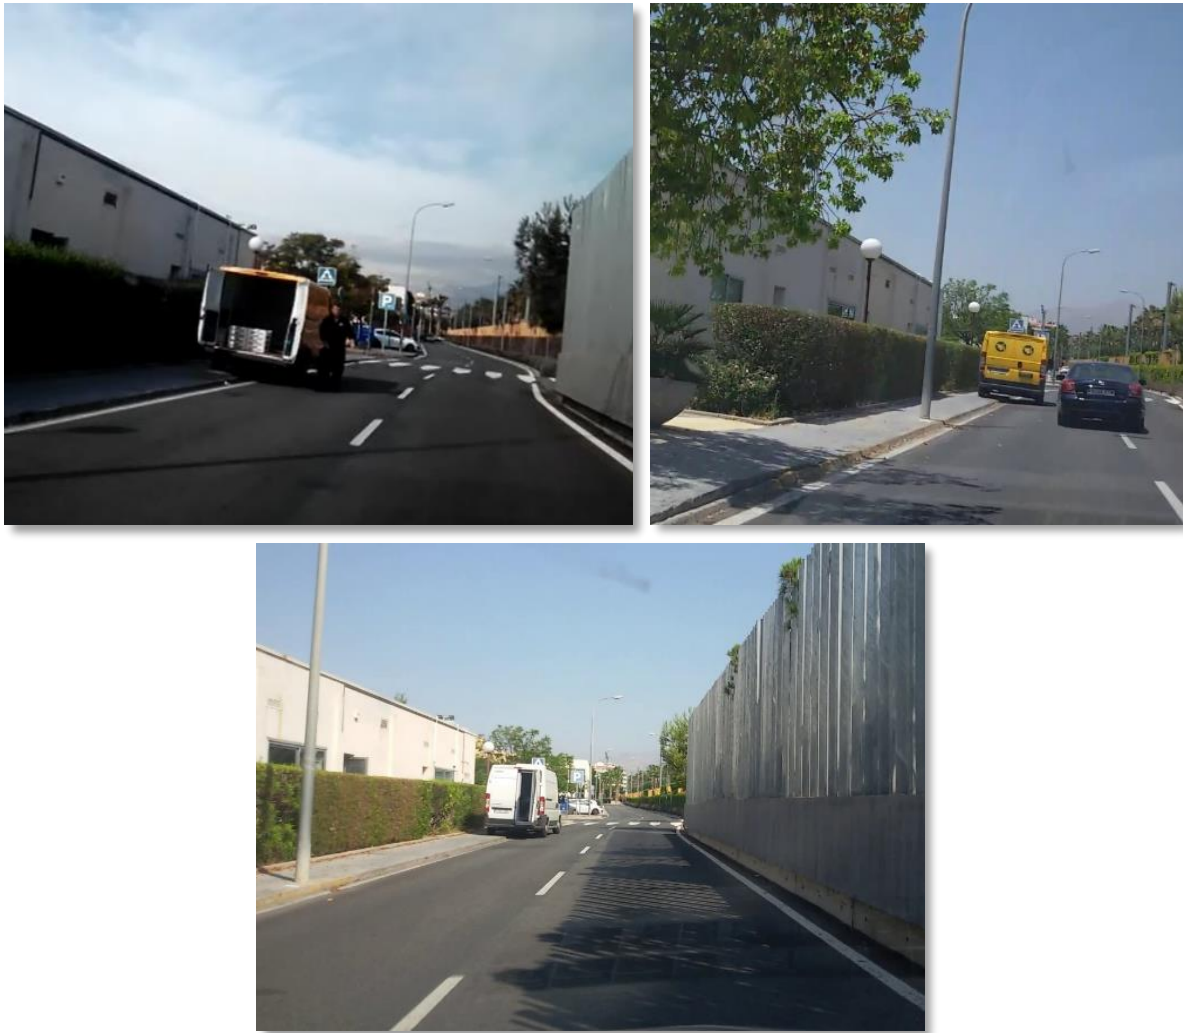
Figura 102. Carga y descarga en carril del viario perimetral. Elaboración propia.

De forma recurrente se utiliza parte del carril izquierdo del viario perimetral en el PK 1+460.000 como zona de carga y descarga irregular ocupando, además, parte de la acera. Se puede ver en las fotografías la furgoneta se pone a realizar labores de carga y descarga ocupando un carril del viario, a pesar de que existe dentro de la zona de estacionamiento 4 una plaza reservada para ello, y como además se ha podido comprobar, no suele estar ocupada por los vehículos de forma antirreglamentaria. Una de las posibles causas que se plantean es la comodidad y facilidad en la carga y descarga, al situarse al lado del lugar donde debe realizar la tarea.

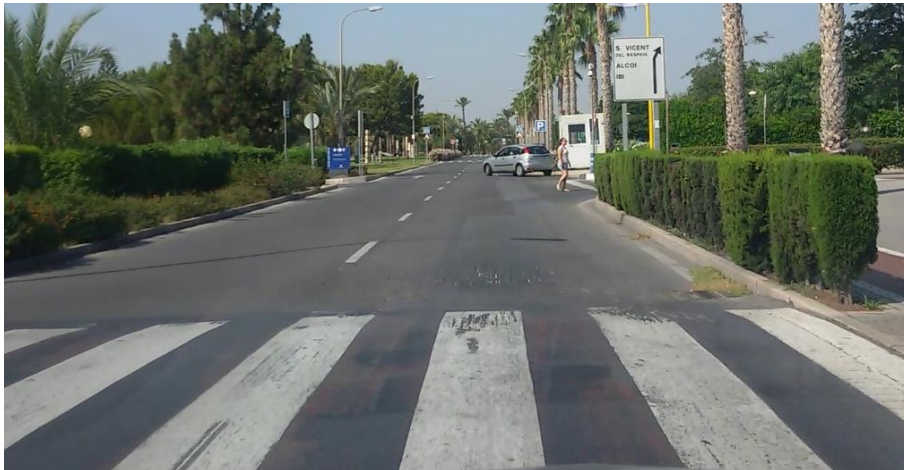
La capa de rodadura, a consecuencia del tráfico, ha visto disminuida sus características superficiales y en especial aquellas que están relacionadas con la adherencia del neumático al pavimento, como es la macrotextura superficial y la resistencia al deslizamiento.

Figura 103. Desgaste en calzada. Elaboración propia.

Como consecuencia de este desgaste se ha visto mermada la seguridad de los usuarios del viario del campus, donde se han producido numerosos accidentes producidos por salida de vía.

Para corregir deficiencias producidas por deterioro se procederá al sellado de grietas, siendo ésta una operación habitual de conservación, y su coste económico bajo. Para mejorar la adherencia neumático-pavimento (textura y resistencia al deslizamiento), se puede llevar a cabo mediante la extensión de una capa de rodadura de mezclas bituminosas para la mejora de la regularidad superficial y/o en tramos localizados mediante técnicas de microfresado superficial o de ranurado.

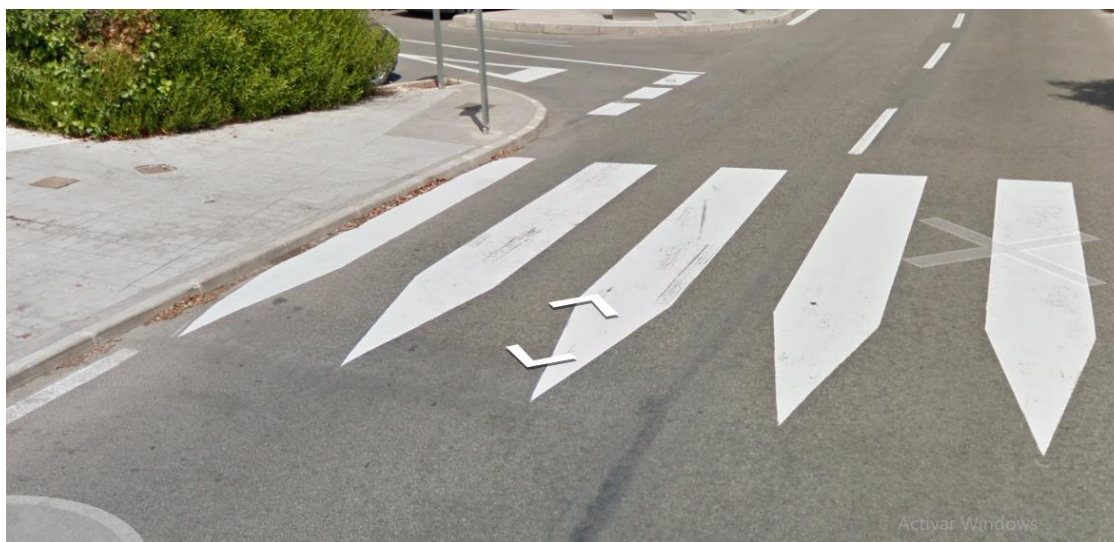
En el estudio de velocidades podemos observar cómo los reductores de velocidad son eficaces en disminuir la velocidad cuando se sitúan de forma regular a lo largo del trazado del campus. En cambio, en los pasos peatonales con menor altura, como son el paso peatonal 15 y 25, apenas se percibe un descenso de la velocidad, que se sitúa por encima de los 40 km/h, y los pasos peatonales no elevados, como son el 26 y 27, no tienen ningún efecto sobre un cambio de velocidad de circulación. En el paso peatonal 15, además, encontramos que existe un desnivel entre la acera y el reductor de velocidad trapezoidal, sin superar además éste la altura de 10 cm.

Figura 104. Desnivel entre acera y paso peatonal 15. (Fuente: Google Street View).

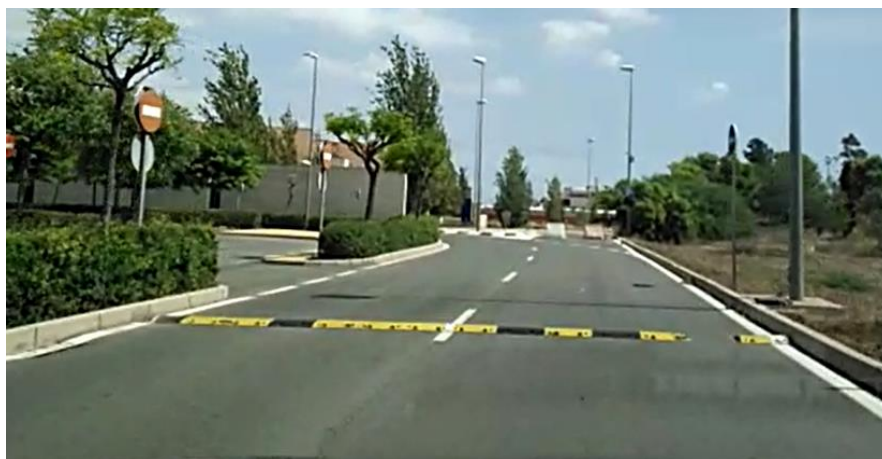
En la zona de estacionamiento 2 (frente a la EPS IV) encontramos este tipo de reductor situado justo antes de pasos peatonales. El situado en el acceso Norte se encuentra a una distancia prudencial de unos 14 metros antes del paso peatonal, y el que encontramos en la curva 4.1 se encuentra situado 23 metros antes de la curva (dentro de las recomendaciones en la colocación de reductores de velocidad). En lo referente al estado de conservación, en la curva y dentro del aparcamiento los reductores se encuentran en mal estado de conservación.

Figura 105. Reductor de velocidad antes de curva 4.1. Elaboración propia.

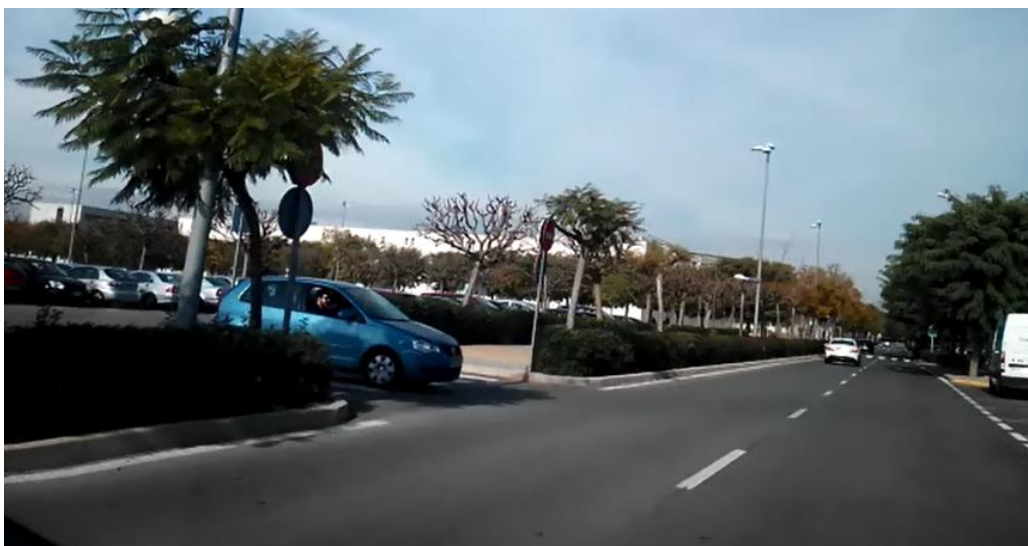
Las intersecciones también son puntos conflictivos en el Campus de la Universidad, destacando el cruce 6 (entre el aparcamiento de la Politécnica IV y el viario), el cruce 12 (aparcamiento del Aulario II y viario), y el cruce 20 (viario y Acceso Norte). También se producen colisiones entre los cruces 23 y 31 (4 accidentes).

Figura 106. Cruce 6 de la zona de estacionamiento 2 de la EP IV con el viario. Elaboración propia.

Se han tomado medidas disponiendo reductores de velocidad antes de los cruces 6 (dentro del aparcamiento) y 21 (entrada del Acceso Norte), pues la velocidad a la que circulaban en estos tramos resultaba ser excesiva, incluso dentro del propio aparcamiento de la Politécnica IV. La velocidad de circulación en el viario perimetral en los cruces 6 (frente a EP IV), 12 (frente al Aulario II), 13 al 18 (aparcamiento frente EP II), 19 y del 30 al 32 (frente al Bosque Ilustrado) superaban los 45 km/h. En estos cruces se localizan 27 accidentes, concentrándose su mayoría en los accesos 6, 12 y 21. Además, en ninguno de estos cruces se cumplía con la visibilidad de cruce para vehículo rígido y ligero, donde existe una visibilidad muy inferior a la distancia necesaria para realizar la maniobra de cruce.

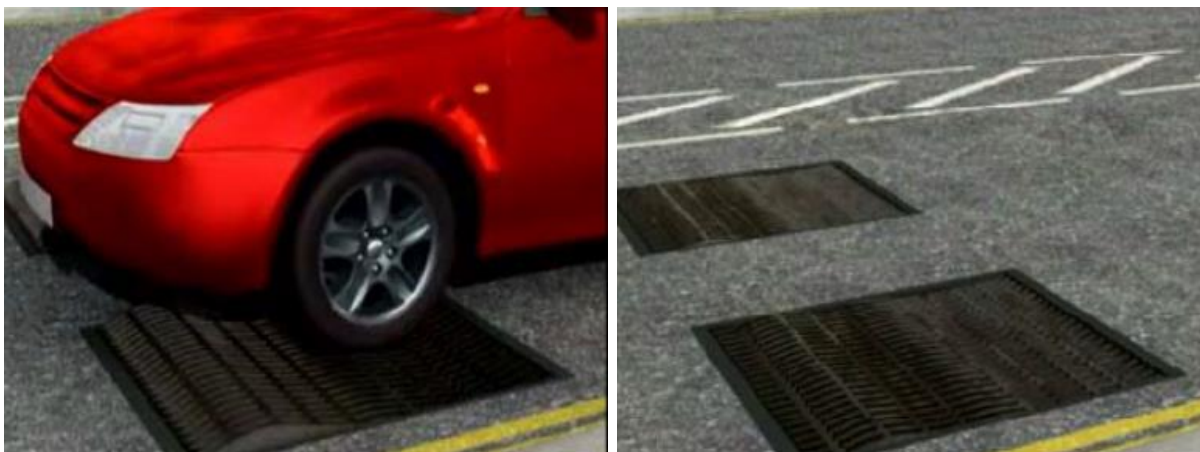
Los resaltes adaptativos son dispositivos neumáticos o mecánicos que actúan solo cuando el vehículo circula a una velocidad superior a la permitida en la vía. Pueden ser activos (incluyen dispositivos de medida de la velocidad y actuadores mecánicos que modifican su altura) o pasivos (modifican su altura cuando interactúan con el neumático del vehículo que circula sobre el mismo).

Figura 108. Resalte adaptativo. (Fuente: Manual de pacificadores de velocidad en red urbana).

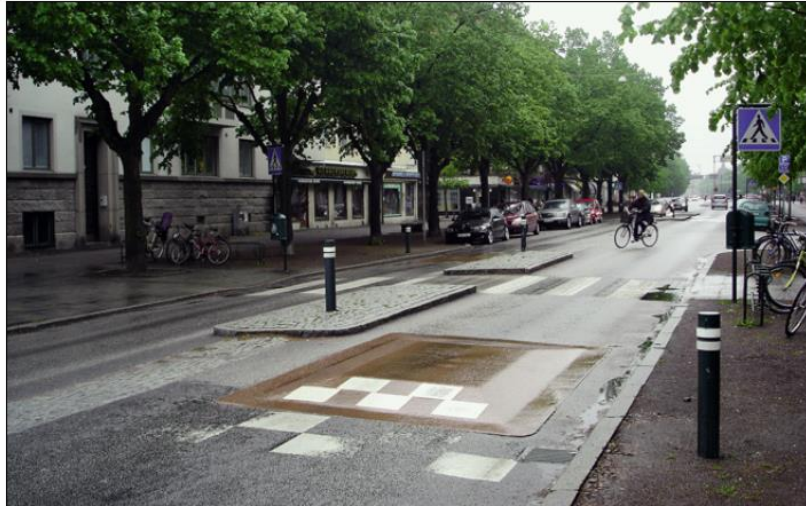
Se recomienda ubicarlos en cada carril de circulación a 1 metro del bordillo para que los autobuses no se vean afectados. Su altura no debe ser mayor de 7,5 cm y la pendiente de las

rampas debe situarse entre 1:4 y 1:8, para que no sean peligrosas para ciclistas y motociclistas y no exista rozamiento con la parte inferior de los vehículos. Se recomienda longitudes de 2,0 a 3,7 metros en el sentido de la marcha, y anchos de entre 1,4 y 2 metros. Además, deben situarse en serie con una separación como mínimo de 100 m.

Figura 109. Almohada protegiendo un paso peatonal en Malmo (Suecia). (Fuente: Calmar el tráfico. Ministerio de Fomento).

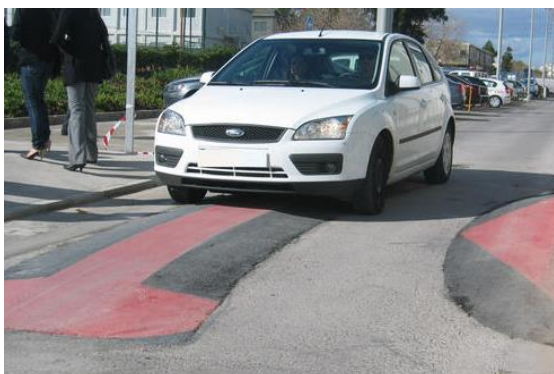
Figura 110. Speed Kidney. (Fuente: Google Maps).

El speed kidney es un nuevo dispositivo que se presenta como alternativa a los resaltes tradicionales. Son resaltes que se sitúan en cada carril, con forma de riñón en planta y forma resaltada en alzado, como muestra la figura, que obliga a determinados vehículos a modificar su trayectoria, siguiendo un zig-zag suave, de manera que puedan evitar la incomodidad vertical con el requisito de que moderen su velocidad de circulación.

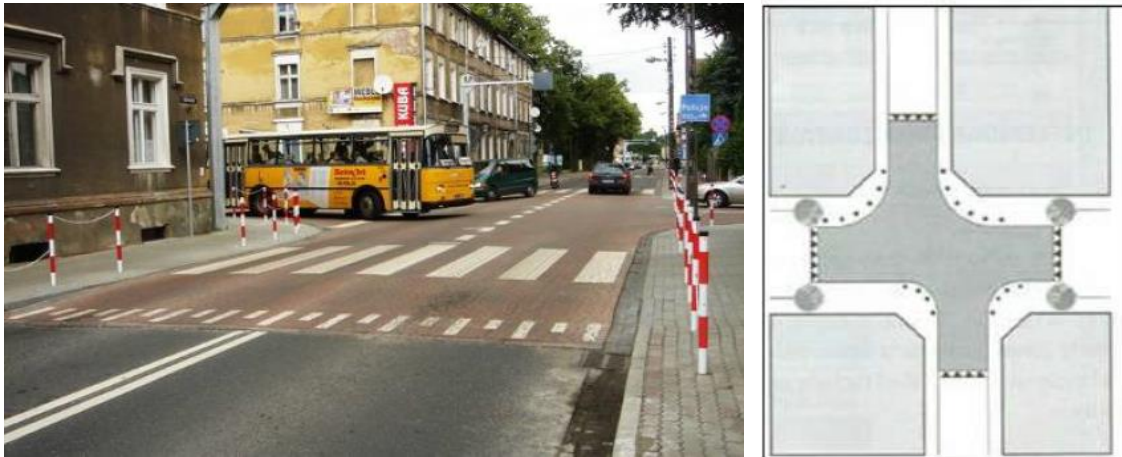
Para su implantación se recomienda cambiar la textura del pavimento, el color o llevar a cabo otra medida potenciar su efecto reductor. Es un esquema habitual en la red viaria secundaria en ciudades europeas. La elevación de la calzada se encuentra entre los 10-12 cm.

Figura 111. Intersección sobreelevada o realizada. (Fuente: Manual de pacificadores de velocidad en vías urbanas).

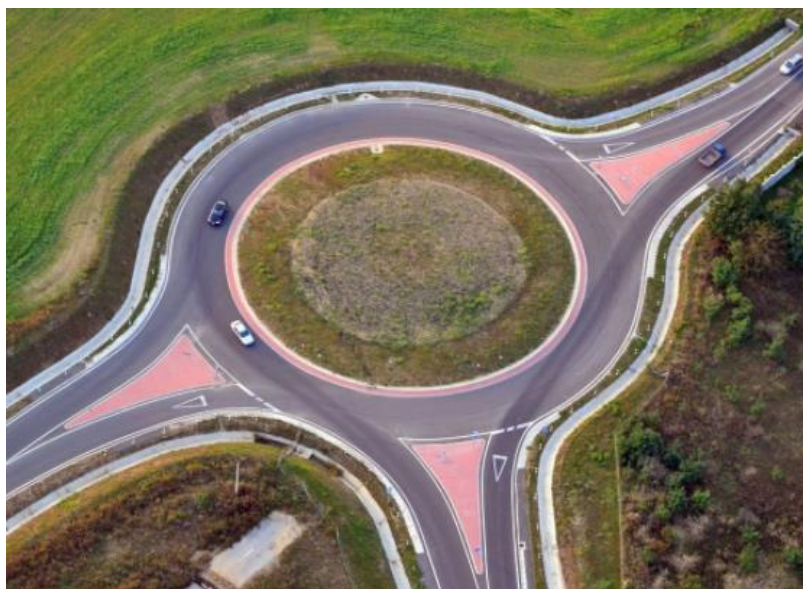
Figura 112. Rotonda. (Fuente: Imágenes de Google).

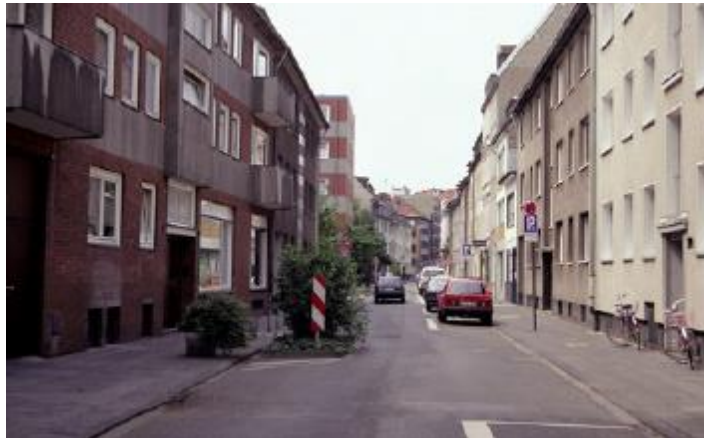
Su objetivo es reducir la velocidad de circulación de los vehículos modificando la percepción de la vía por parte de los conductores. Su efectividad es similar a los retranqueos, aunque necesitan de más anchura en la vía para implantarlos para facilitar el giro de vehículos pesados, con lo que la reducción de velocidad es menor.

Figura 115. Zig-zag en barrio de Colonia. (Fuente: Calmar el tráfico).

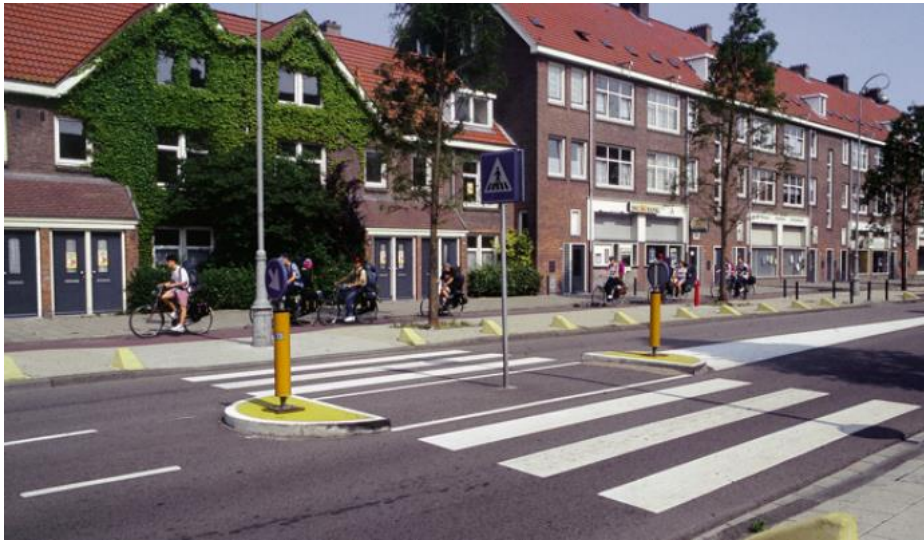
Los refugios pueden producir un estrechamiento en la sección transversal de la vía en ambos sentidos de circulación que incitará a reducir la velocidad de circulación a los conductores. Deben ser claramente visibles por los conductores por lo que deberán ser delimitados de forma clara y si es necesario iluminados.

Figura 117. Refugio peatonal en paso de cebra. Amsterdam (Fuente: Calmar el tráfico).

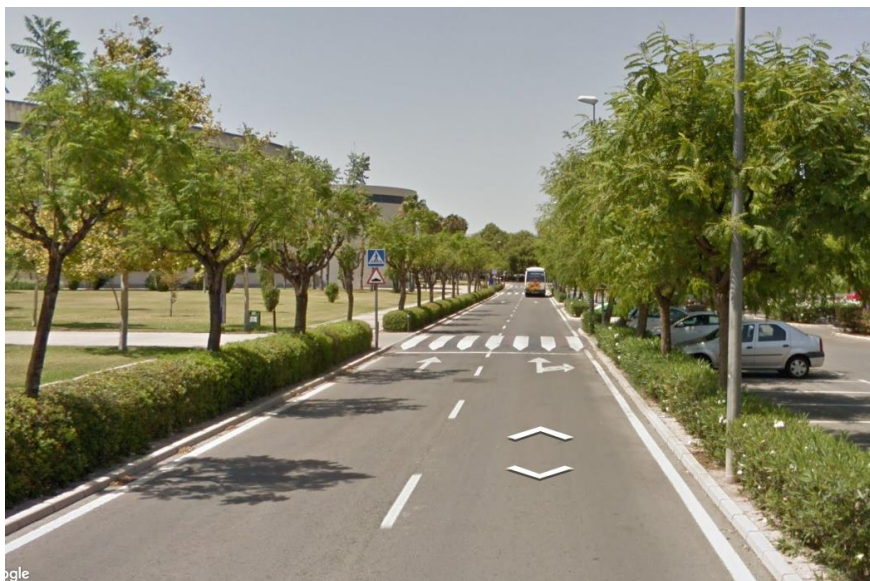
En el campus hemos visto como a lo largo del viario existe gran cantidad de arbolado situado a ambos lados de la vía.

Figura 118. Vegetación en el viario perimetral. (Fuente: Google Street View).

Sin embargo, encontramos lugares, como la recta 11 donde esta medida no se ha implantado, y donde, además, no existen cruces o pasos peatonales de forma regular, por lo que puede ser una buena medida para reducir la velocidad en este tramo de vía.

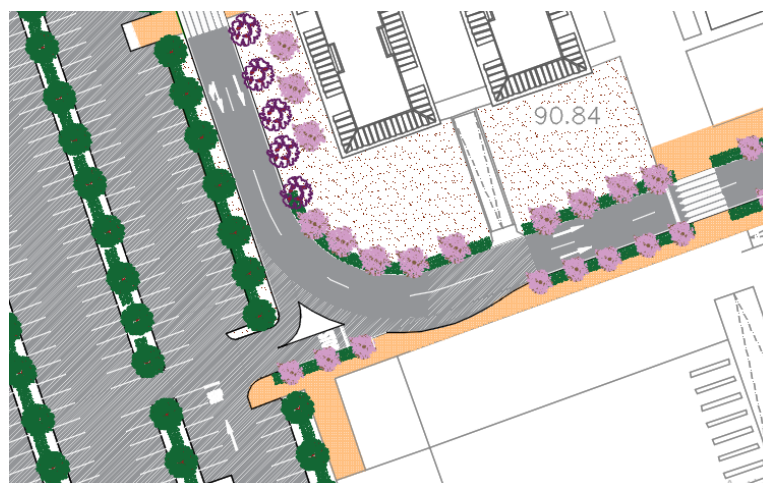
Sobreancho en la curva 2.1 frente al Museo.

ACTUACIÓN DE MEJORA 2: AUMENTO DEL SOBREANCHO EN CURVAS	
Objetivo	Aumentar la sección transversal disponible necesaria en las curvas para realizar en condiciones de seguridad el giro del vehículo pesado.
Descripción	<p>A2.1. Sobreancho de la plataforma viaria</p> <p>Se propone: La implantación de sobreancho con el aumento de la plataforma en las curvas del Acceso Este, 2.1, 4.1, 5.1 y 11.1.</p> <p>Esta medida implicará la reducción de la acera en estos puntos o de zonas verdes en lugares donde se ha tenido en cuenta que no resulte perjudicial para el resto de los usuarios. Además, ha sido necesaria la eliminación de vegetación que se situaba a los márgenes del viario y que ocupaban el espacio de la envolvente de giro.</p> <p>Debido a que los valores obtenidos de sobreancho son demasiado altos para adoptar en nuestro entorno, se ha decidido por establecer el ancho calculado en la simulación de la envolvente de giro trazada por el vehículo pesado en las curvas circulares, ya que se consideran más aptos y admisibles para su implantación dentro del campus de la universidad.</p> <p>Se utilizará la envolvente de giro como elemento único de transición calculada en la simulación, con una distancia de 0,5 m a cada margen de la calzada.</p>

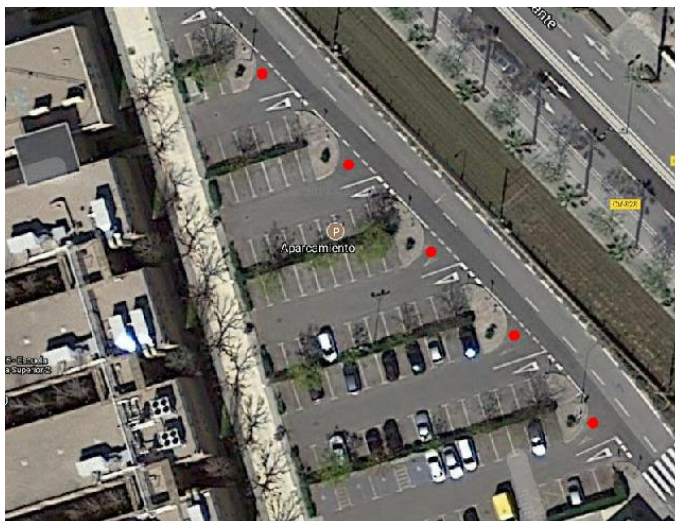
Zona de colocación de los bolardos en los accesos frente a la EPS II.

Se propone: La colocación de bolardos en accesos donde no se pueda llevar a cabo una reducción en el ancho de la vía, debido a que se utilizan indistintamente como entrada o salida del aparcamiento y no existe otro acceso para este fin. Esta actuación se llevará a cabo en los cruces 13, 14, 15, 16 y 17 de la zona de estacionamiento 4 (frente a la EPS II).

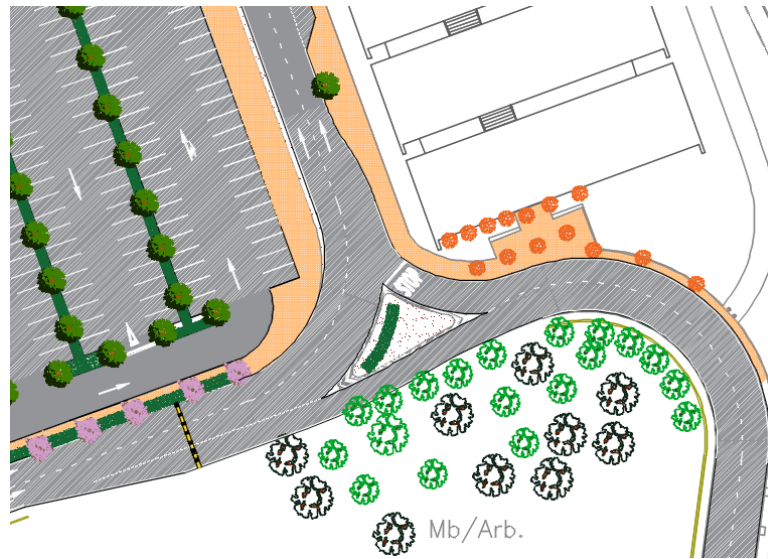
Acceso a la zona de estacionamiento 15 (aparcamiento de autobuses).

El carril será de deceleración del tipo paralelo, adosado al borde del viario. De esta forma los vehículos pueden realizar la divergencia al acceso con mayor seguridad, y los que circulen por la vía principal no perciban esta salida como una continuación de la vía. El carril tendrá un ancho de 3,5 m

mientras no se separe de la calzada, y se dispondrá una de transición triangular al inicio del carril de deceleración.

Además, se dispondrá de setos de gran porte en la isleta como balizamiento vivo.

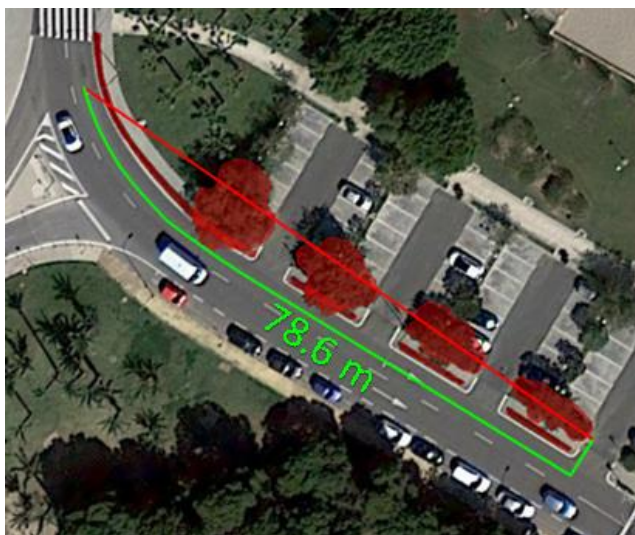
Eliminación de vegetación que afecta al cruce 27.

Se propone: La eliminación de la vegetación que no se haya visto afectada por las actuaciones anteriores en los cruces 6, 7, 8, 11, 12, 19, 20, 22, 24, 25, 26, 27, 28, 29, 30, 31, 35, 36 y 37.

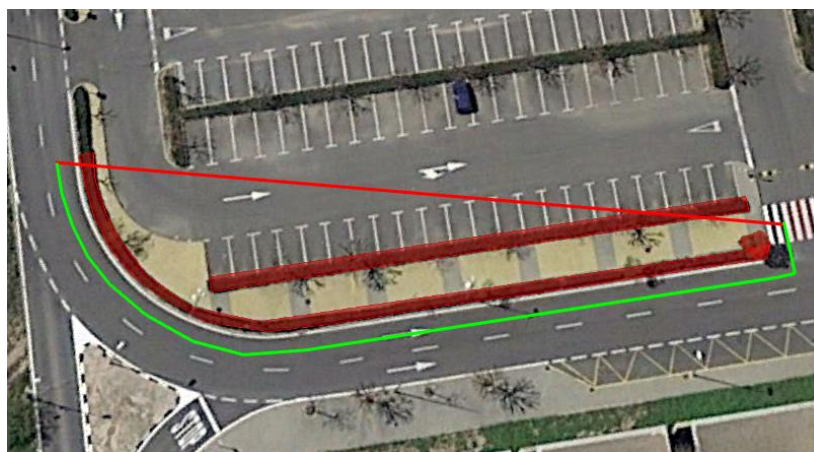
Eliminación de vegetación en el cruce 6.

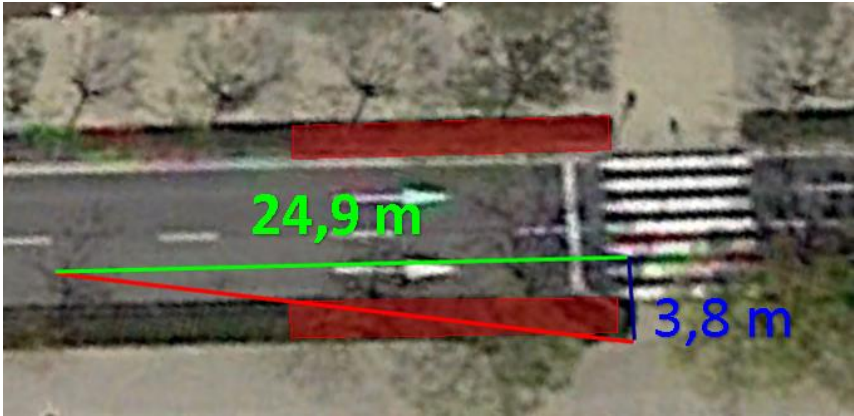
<p>Eliminación de vegetación en el paso peatonal 5.</p>
	<p>A5.4. Eliminación de vegetación en zonas de estacionamiento</p> <p>Se propone: La eliminación de la vegetación que impide la incorporación de los usuarios al viario peatonal situada en las zonas de estacionamiento 2, 6, 8 y 10.</p> <p>Se pretende con esta medida mejorar la movilidad peatonal dentro de las zonas de aparcamiento, creando itinerarios más seguros y que no estén limitados por vegetación que impida a los usuarios ir de las plazas de aparcamiento al viario peatonal.</p>

<p>parada de 24,9 m, pero el ajardinamiento en los márgenes puede ocultar a los peatones que decidan cruzar por los pasos peatonales. Se propone la eliminación en la vegetación que se sitúe dentro de un triángulo de visibilidad formado por la distancia de parada a la velocidad de proyecto (24,9 m), y la distancia de parada de a la velocidad de 4 km/h a la que circula el peatón (3,8 m).</p>

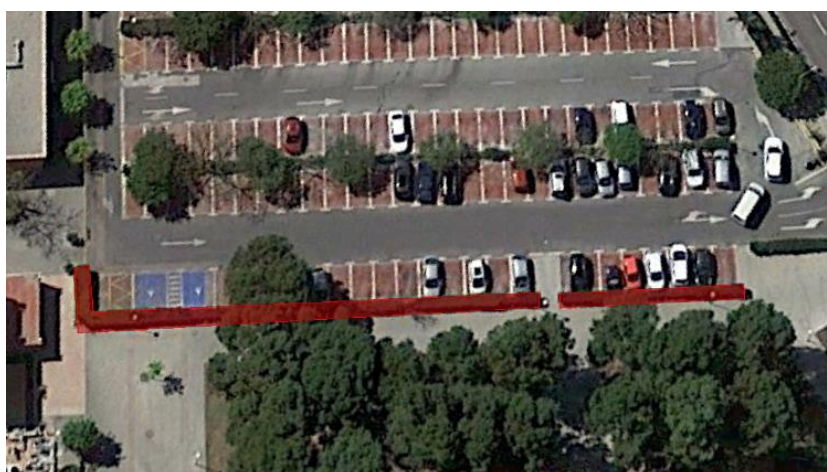
Eliminación de vegetación en la zona de estacionamiento 6.

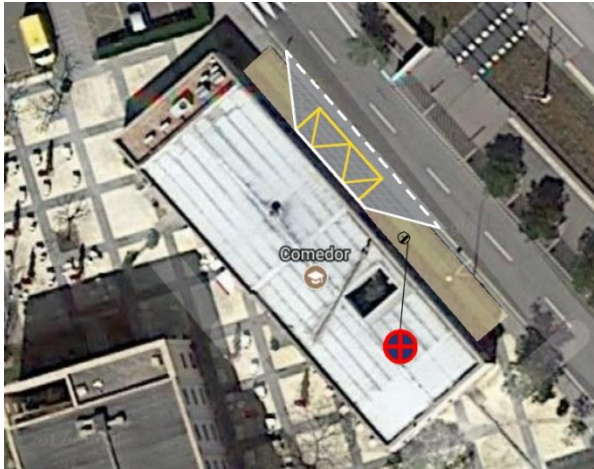
<p>Zona de carga y descarga junto a cafetería de la EPS I</p>
<p>Beneficios</p>	<p>Mejorar la circulación en la vía y por lo tanto reducción de riesgo de accidentalidad vial por colisión.</p>

ACTUACIÓN DE MEJORA 7: NUEVA ZONA DE CARGA Y DESCARGA	
Objetivo	Regular la maniobra de carga y descarga en el lugar habitual donde se lleva a cabo para que no suponga un problema en la seguridad vial.
Descripción	<p>Se propone: Habilitar una zona de carga y descarga en el lugar donde se realiza esta maniobra, al lado de la cafetería de la Escuela Politécnica Superior I.</p>

<p>Se procederá también a la eliminación de la vegetación que se encuentre a lo largo de la zona por seguridad para cumplir con visibilidad disponible.</p>

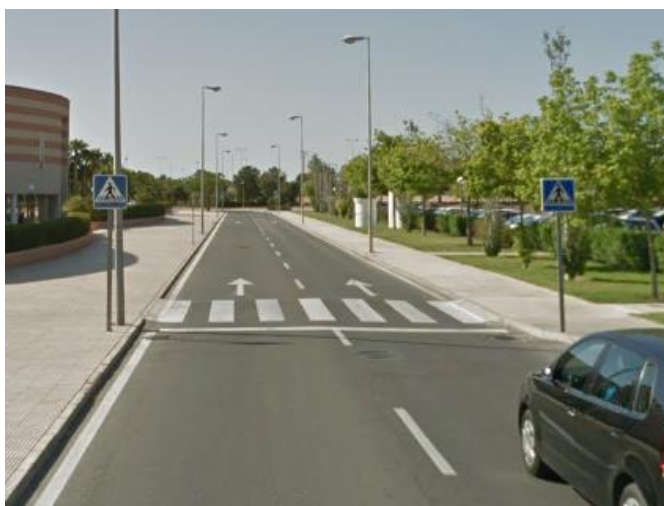
Paso peatonal 27 frente al Aulario I.

Se propone: Sobreelevar los pasos peatonales 14 y 27, situados en rectas donde se alcanzan velocidades superiores a los 50 km/h. Con esta actuación se pretende disponer de forma regular reductores de velocidad a lo largo del trazado para mantener la velocidad de circulación en torno a los 30 km/h.

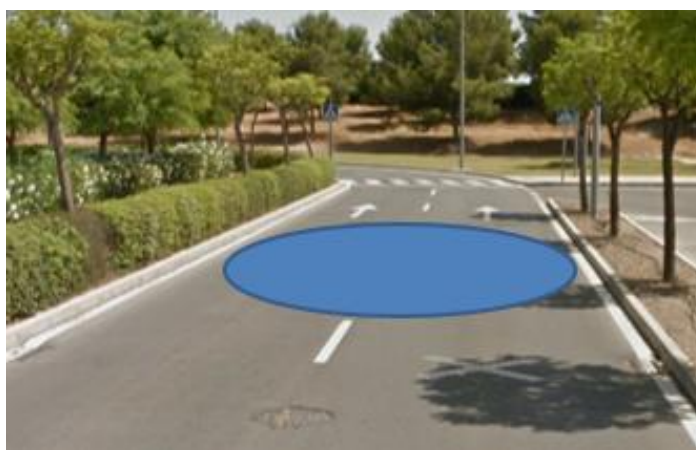
Lugar de implantación de las almohadas en la curva 4.1.

Se propone: La colocación de almohadas a una distancia de entre 10 y 30 metros antes de llegar al cruce 3 y la curva 4.1 (Museo).

De esta forma finalmente se implanta un reductor para descender la velocidad en la recta y evitar los accidentes por salida de vía que ocurren en esta alineación. Asimismo, se ha decidido elegir este reductor debido a

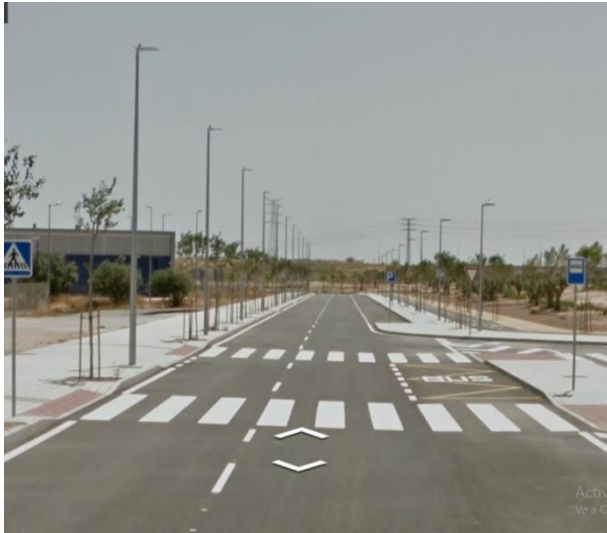
</div> <p style="text-align: center;">Alumbrado en el Parque Científico de la Universidad de Alicante.</p>
Beneficios	Mejora de la visibilidad nocturna y reducción del riesgo de accidente por colisión y atropello.

ACTUACIÓN DE MEJORA 11: NUEVA LUMINARIA EN REDUCTORES DE VELOCIDAD	
Objetivo	Instalar nueva luminaria en pasos peatonales, resaltes prefabricados, lomos y almohadas.
Descripción	<p>Se propone: Para cumplir con la normativa de eficiencia energética y con lo dispuesto en la normativa sobre reductores de velocidad, instalar alumbrado en todos los reductores de velocidad dispuestos a lo largo del trazado del campus.</p> <div style="text-align: center;">

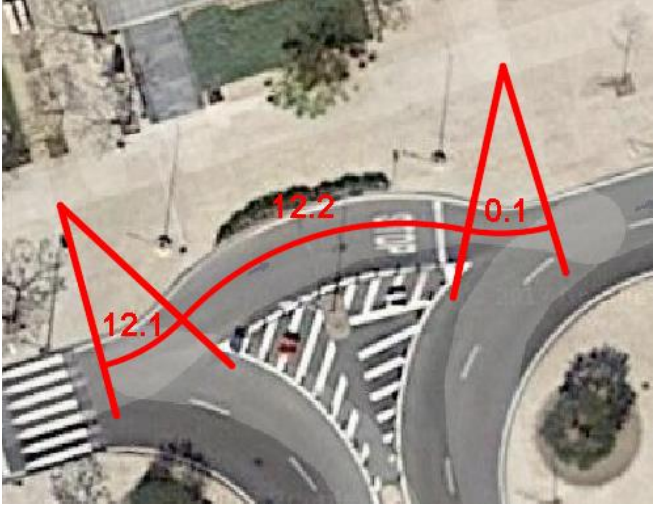
CURVA	IMAGEN
<p>12.1 12.2 0.1</p>

<p>CARACTERÍSTICAS</p>	<ul style="list-style-type: none"> - PK 2+882,667 a 2+915,372 y PK 0+000,000 a 0+8,586. - Radios y velocidad no influyentes en el estudio de accidentalidad. - 2 accidentes.

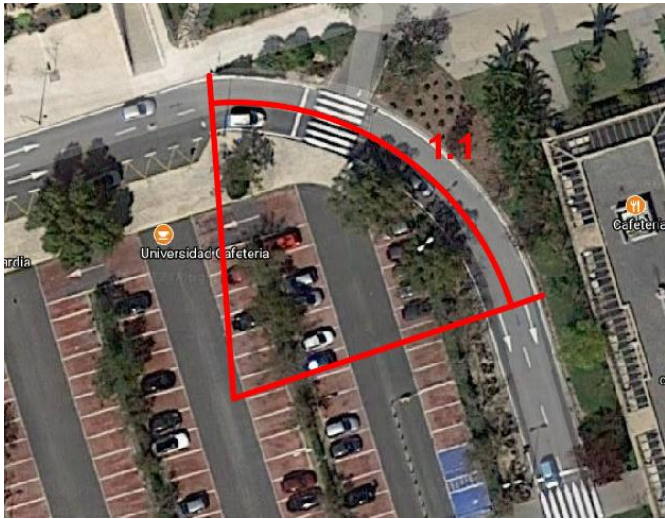
<h1>1.1</h1>

CARACTERÍSTICAS	<ul style="list-style-type: none"> - PK 0+82,559 a 0+105,149. - Radio 14,5 m. - Longitud 22,59 m. - 2 accidentes - Velocidad máxima 26,68 km/h. - 0 intersecciones.

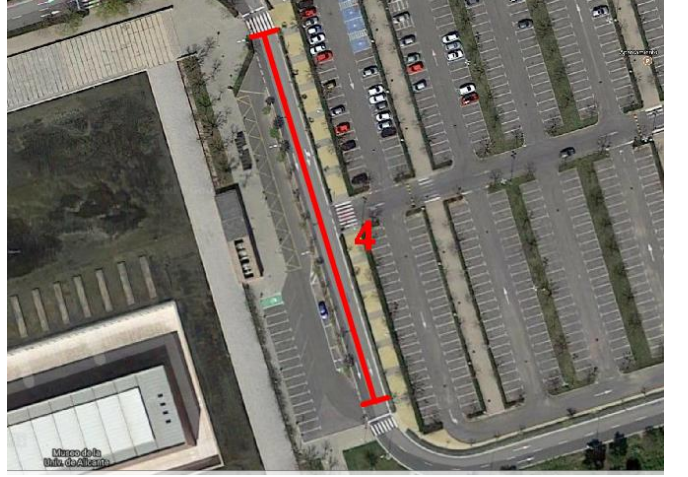
RECTA	IMAGEN
<h1>4</h1>

CARACTERÍSTICAS	<ul style="list-style-type: none"> - PK 0+386,221 a 0+492,414. - Longitud 106,193 m. - 1 accidente. - Velocidad máxima 45,83 km/h. - 1 intersección.

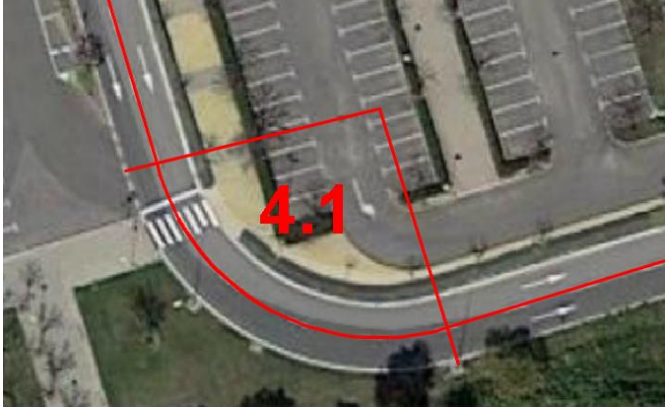
CURVA	IMAGEN
<p>4.1</p>

<p>CARACTERÍSTICAS</p>	<ul style="list-style-type: none">- PK 0+492,414 a 0+529,329.- Radio 27 m.- Longitud 36,915 m.- 10 accidentes.- Velocidad máxima 43,67 km/h.- 0 intersecciones.

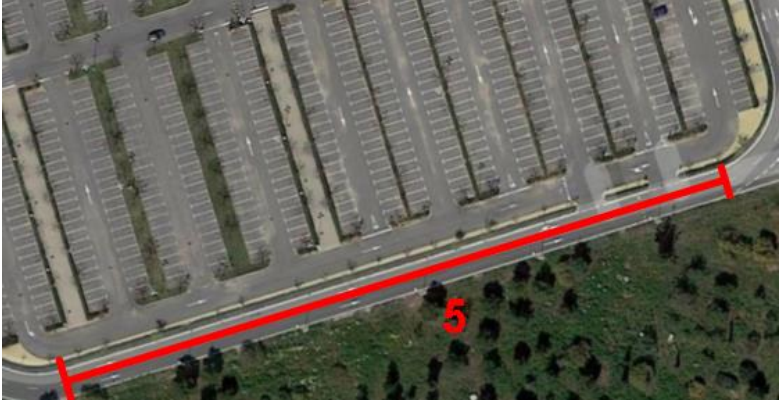
RECTA	IMAGEN
<p>5</p>

<p>CARACTERÍSTICAS</p>	<ul style="list-style-type: none">- PK 0+529,329 a 0+695,979.- Longitud 166,65 m.- Velocidad máxima 49,93 km/h.- Sin accidentes.- 1 intersección.

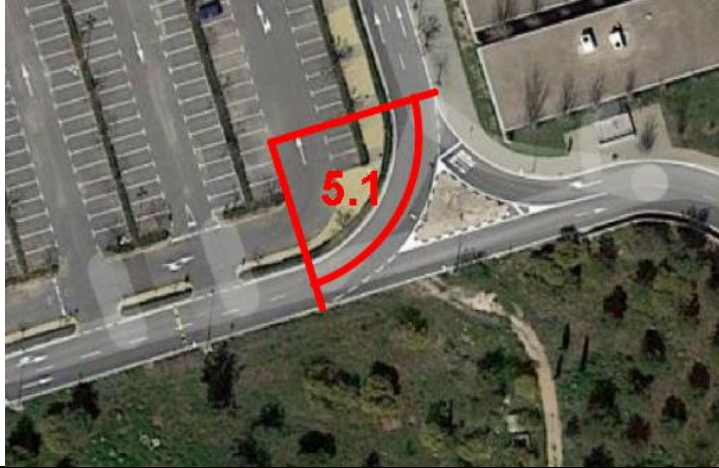
CURVA	IMAGEN
<p style="text-align: center; font-size: 2em;">5.1</p>

<p style="writing-mode: vertical-rl; transform: rotate(180deg);">CARACTERÍSTICAS</p>	<ul style="list-style-type: none"> - PK 0+695,979 y 0+732,894. - Radio 27 m. - Longitud 36,915 m. - Velocidad máxima 35,59 km/h. - 5 accidentes. - 1 intersección.

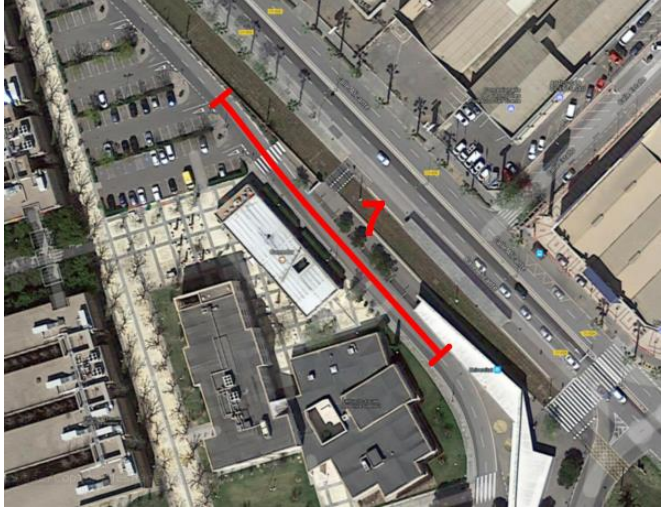
RECTA	IMAGEN
7

CARACTERÍSTICAS	<ul style="list-style-type: none">- PK 1+416,672 a 1+515,894.- Longitud 99,222 m.- Velocidad máxima 49,38 km/h.- 4 accidentes- 2 intersecciones.

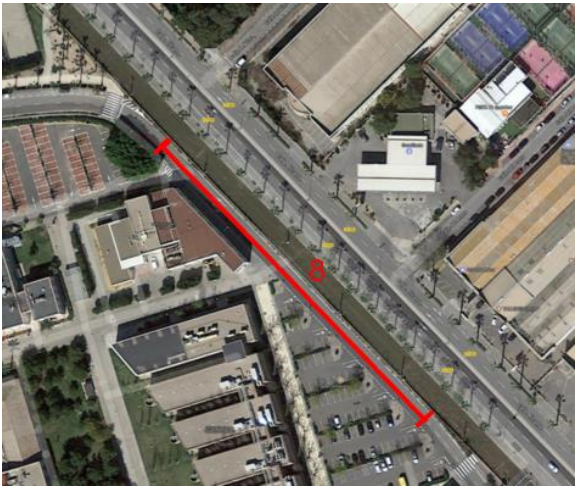
RECTA	IMAGEN
8

CARACTERÍSTICAS	<ul style="list-style-type: none">- PK 1+515,894 a 1+662,768.- Longitud 146,874 m.- Velocidad máxima 55,26 km/h.- 1 accidente.- 4 intersecciones.

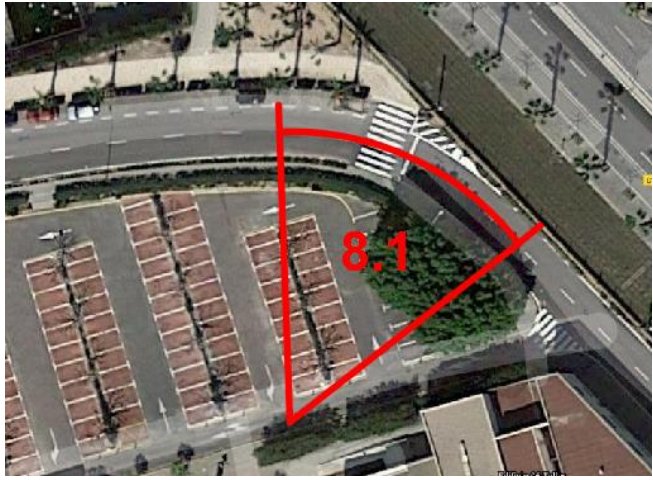
CURVA	IMAGEN
<p style="text-align: center; font-size: 2em;">8.1</p>

<p style="writing-mode: vertical-rl; transform: rotate(180deg);">CARACTERISTICAS</p>	<ul style="list-style-type: none"> - PK 1+662,768 a 1+701,908. - Radio 51,25 m. - Longitud 39,14 m. - Velocidad máxima 34,49 km/h. - Sin accidentes. - Sin intersecciones.

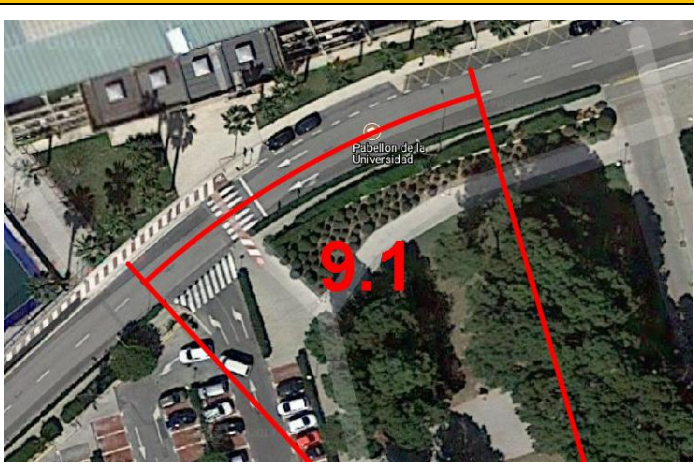
CURVA	IMAGEN
9.1

CARACTERÍSTICAS	<ul style="list-style-type: none">- PK 1+869,848 a 1+938,684.- Radio 145,69 m.- Longitud 68,836 m.- Velocidad máxima 43,34 km/h.- 1 accidente.- 1 intersección.

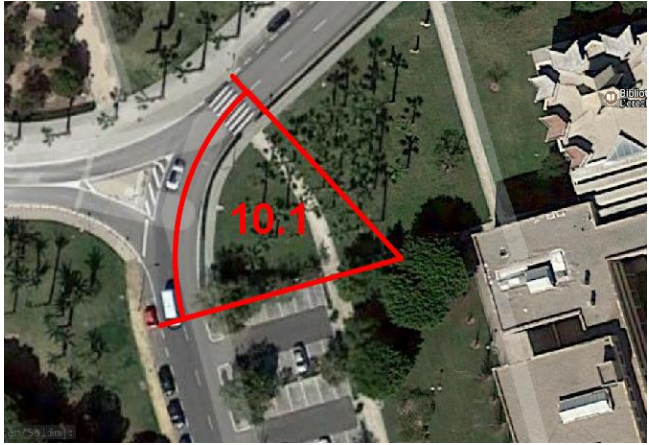
CURVA	IMAGEN
<h1>10.1</h1>

CARACTERÍSTICAS	<ul style="list-style-type: none"> - PK 2+200,559 a 2+241,049. - Radio 34,5 m. - Longitud 40,49 m. - Velocidad máxima 39,25 km/h. - Sin accidentes. - 1 intersección.

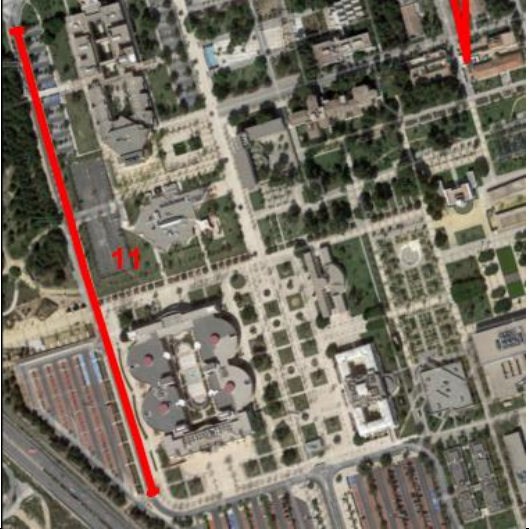
RECTA	IMAGEN
11

CARACTERÍSTICAS	<ul style="list-style-type: none">- PK 2+241,049 a 2+715,891.- Longitud 515,332 m.- Velocidad máxima 54,15 km/h.- 7 accidentes.- 10 intersecciones.

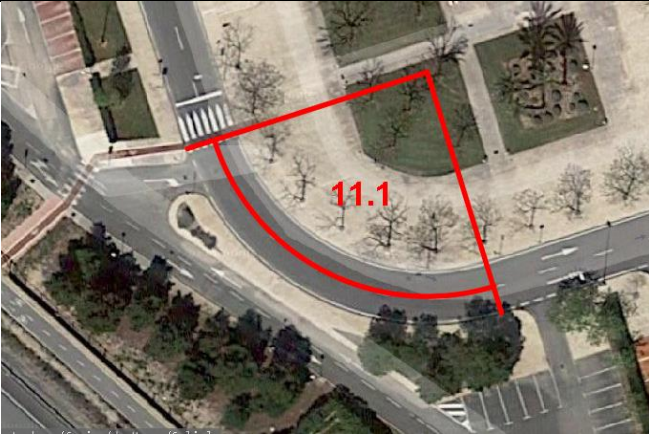
CURVA	IMAGEN
11.1

CARACTERÍSTICAS	<ul style="list-style-type: none">- PK 2+715,891 a 2+763,393 m.- Radio 30,77 m.- Longitud 47,502 m.- Velocidad máxima 36,04 km/h.- 4 accidentes.- Sin intersecciones.
