ESTUDIO DE LA
SINIESTRALIDAD VIAL Y
DIAGNÓSTICO DE LA
SEGURIDAD VIAL EN EL
CAMPUS DE LA
UNIVERSIDAD DE ALICANTE

Grado en Ingeniería Civil

Trabajo Fin de Grado

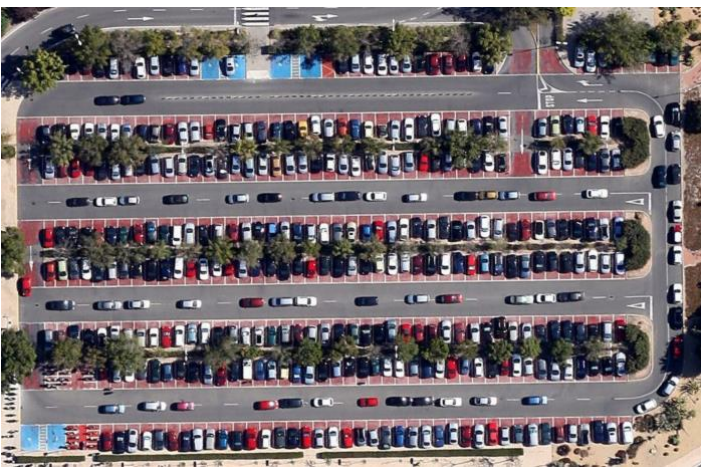
ZONA	IMAGEN
<h1>1</h1>

CARACTERÍSTICAS	<ul style="list-style-type: none"> - Área de aparcamiento 9.584 m². - Plazas: 333 plazas. - Dimensión de la plaza: 2,40 x 5,00 m. - Ancho vía principal: 6,00 m (dos carriles de sentido único) y 4,7 m (carril de sentido único). - Ancho vía secundaria: 6,60 m (dos carriles de doble sentido). - 1 acceso de entrada y otro de salida. - 11 accidentes (dentro de la zona), y 1 accidente en su cruce con el viario. - Aparcamiento indebido en la vía principal inferior y en vías secundarias.

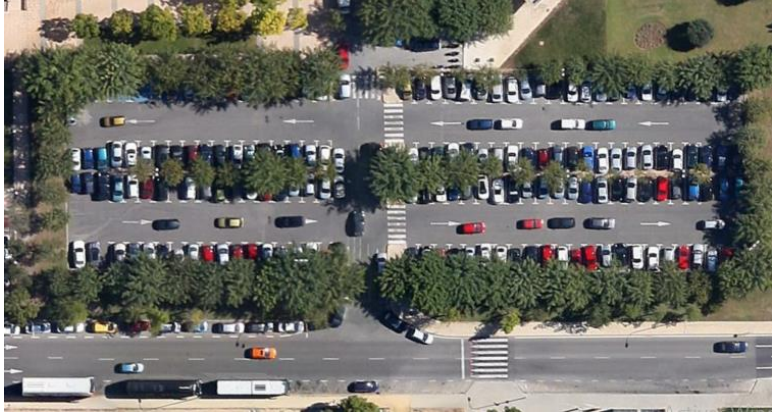
ZONA 10	IMAGEN
<p style="text-align: center; font-size: 2em; font-weight: bold;">10</p>

<p>CARACTERÍSTICAS</p>	<ul style="list-style-type: none"> - Área de aparcamiento 3.593 m². - Plazas: 148 plazas. - Dimensión de la plaza: 2,40 x 5,00 m. - Ancho vía principal: 7,00 m (carril de doble sentido). - Ancho vía secundaria: 6,00 m (carril de sentido único.). - 1 acceso de entrada y salida. - 3 accidentes dentro de la zona y 1 accidente en su cruce con el viario.

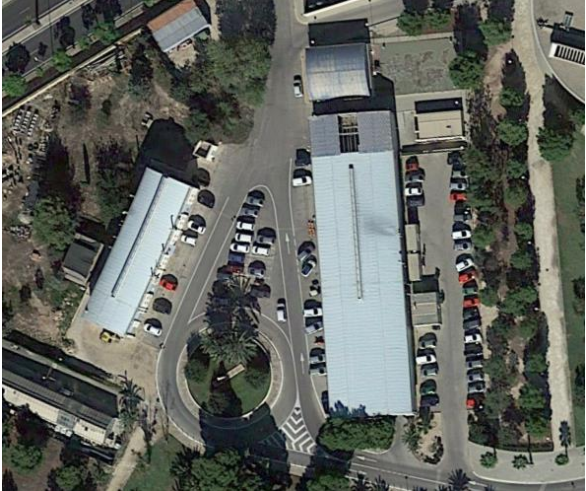
ZONA	IMAGEN
<p style="text-align: center; font-size: 2em; font-weight: bold;">13</p>

<p style="writing-mode: vertical-rl; transform: rotate(180deg); font-weight: bold;">CARACTERISTICAS</p>	<ul style="list-style-type: none"> - Área de aparcamiento 411 m². - Plazas: 6 plazas. - Dimensión de la plaza: 2,40 x 5,00 m. - Ancho vía principal: 3,70 m (carril de doble sentido). - 1 acceso de salida y otro acceso de entrada. - 1 accidente dentro de la zona.

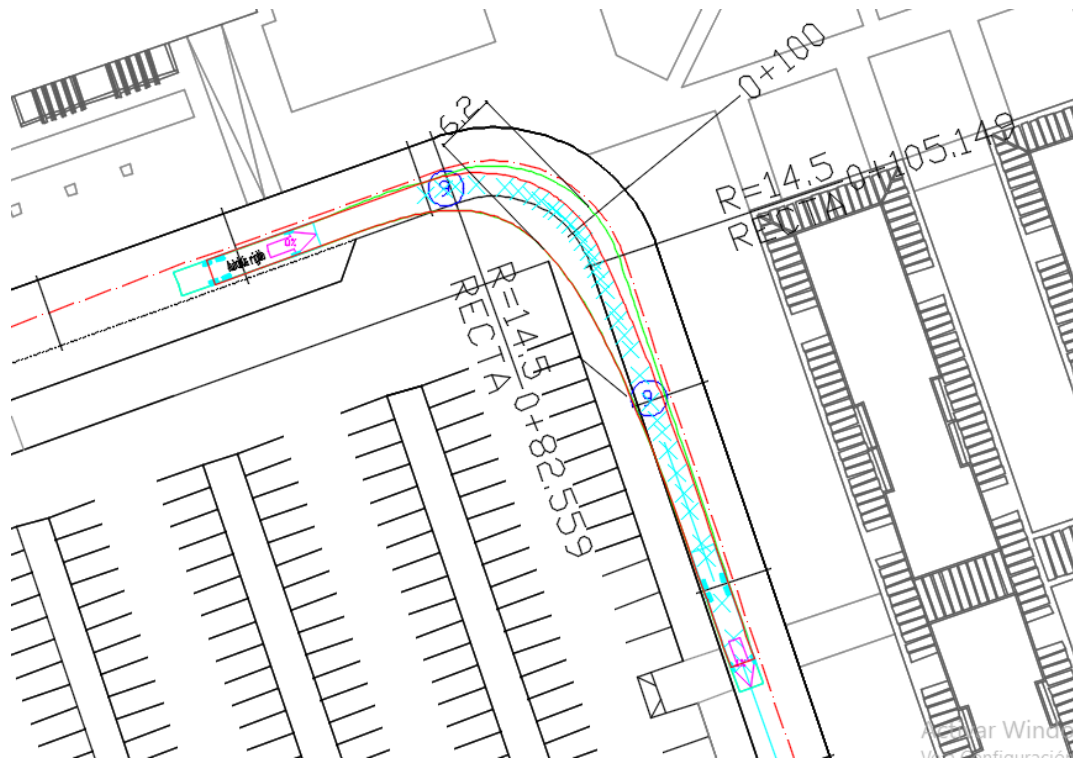
Figura A3.11. Giro envolvente de autobús rígido curva 1.1. Elaboración propia.

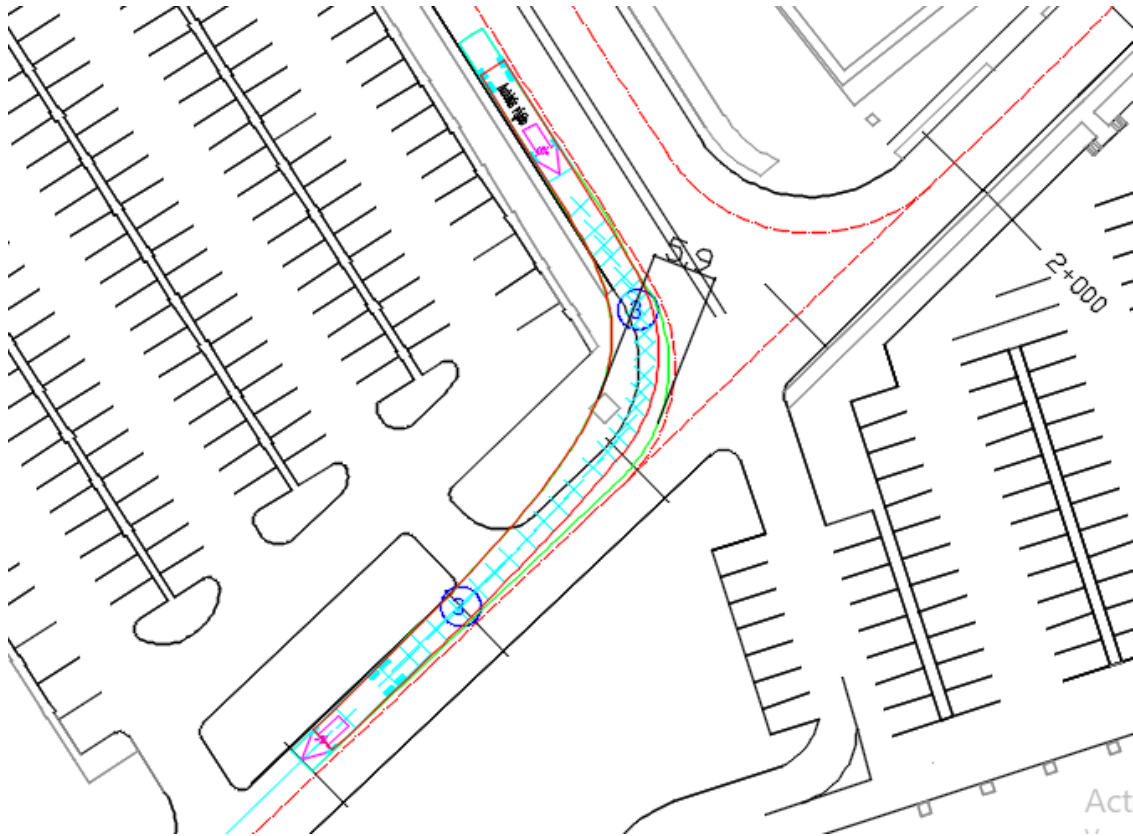
Figura A3.19. Giro envolvente de autobús rígido en Entrada Acceso Norte. Elaboración propia.

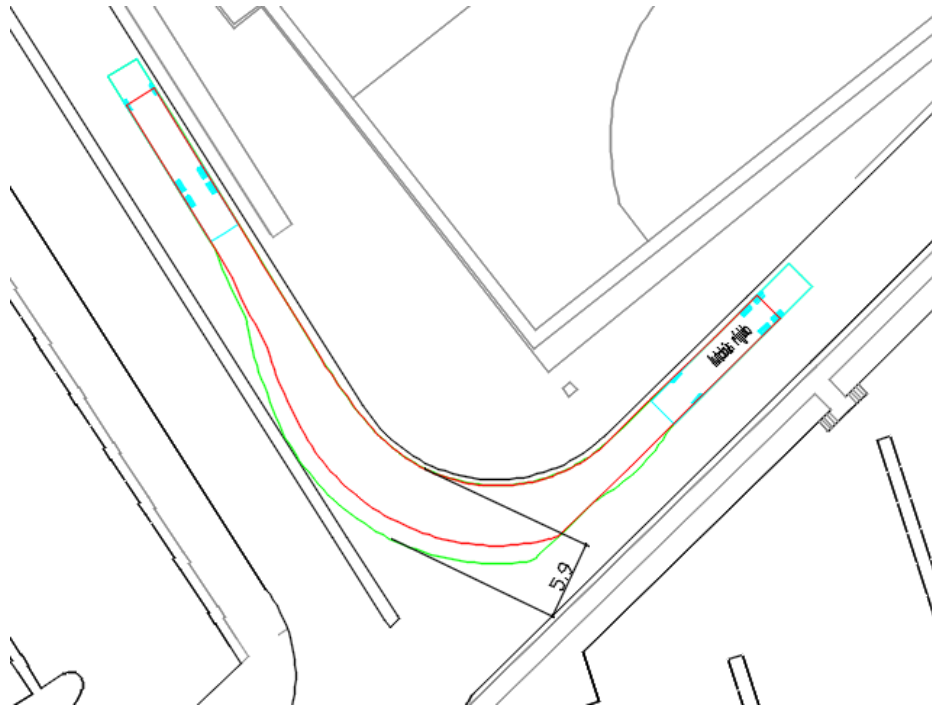
Figura A3.43. Giro envolvente en el Acceso Norte para la actuación de mejora de supresión de carril.
Elaboración propia.

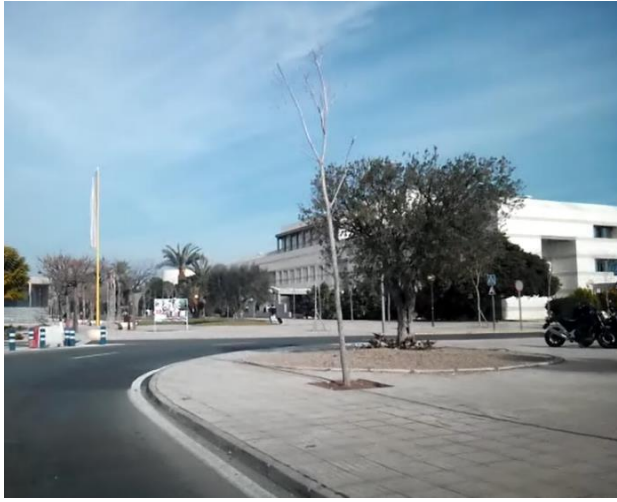
INTERSECCIÓN	IMAGEN
<p>1</p>

<p>CARACTERÍSTICAS</p>	<ul style="list-style-type: none"> - Situada en el PK 0+ 000 del viario perimetral. - Intersección del viario perimetral con la entrada al Acceso Sur en el PK 0+165. - Velocidad de 36,97 km/h. - Intersección en Y. - Con señalización de STOP. - Cumple la visibilidad de cruce (154,69 m) desde el Acceso Sur.

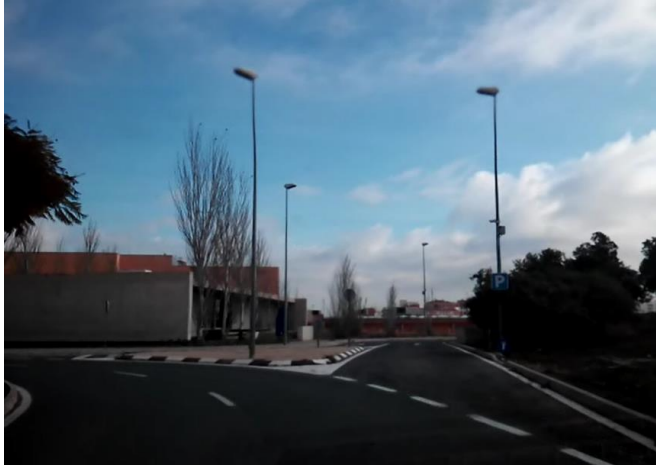
5

CARACTERÍSTICAS	<ul style="list-style-type: none"> - Situada en el PK 0+720. - Salida del aparcamiento de autobuses frente al Aulario III. - Velocidad en el viario de 32,18 km/h. - Intersección en Y. - Con señalización de STOP. - No cumple la visibilidad de cruce (39,41 m) debido a la vegetación situada en la curva desde el carril izquierdo.

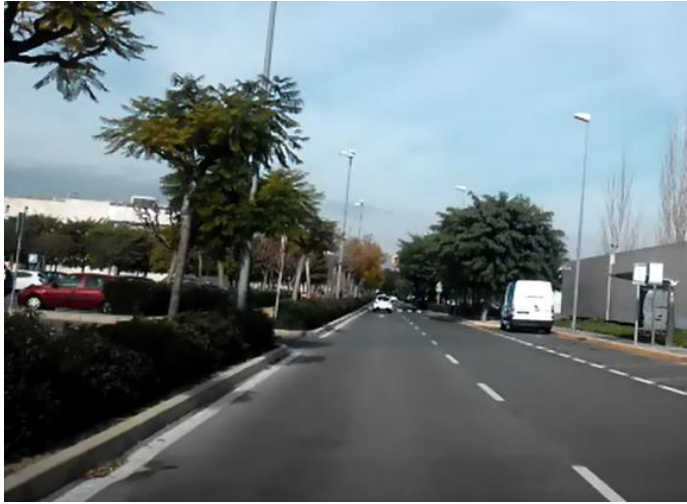
INTERSECCIÓN	IMAGEN
6

CARACTERÍSTICAS	<ul style="list-style-type: none"> - Situada en el PK 0+785. - Salida del aparcamiento situado entre la EPS IV y el Aulario III. - Velocidad en el viario de 47,72 km/h. - Intersección en T. - Con señalización vertical de STOP. - No cumple la visibilidad de cruce (30,8 m) debido a la vegetación.

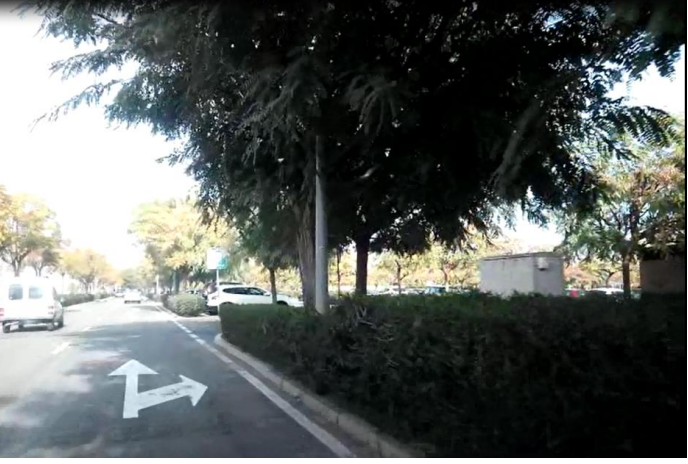
INTERSECCIÓN	IMAGEN
8

CARACTERÍSTICAS	<ul style="list-style-type: none"> - Situada en el PK 0+900. - Salida del aparcamiento junto a la EP IV y el Aulario II. - Velocidad en el viario de 38,31 km/h. - Intersección en T. - Sin señalización. - No cumple la visibilidad de cruce (21,09 m) debido a la vegetación.

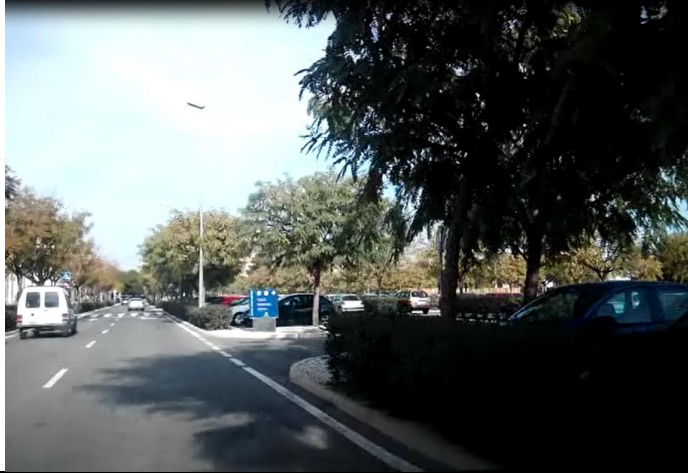
INTERSECCIÓN	IMAGEN
9

CARACTERÍSTICAS	<ul style="list-style-type: none">- Situada en el PK +940.- Salida del aparcamiento junto a la EP IV y el Aulario II.- Velocidad en el viario de 42,41 km/h.- Intersección en T.- Sin señalización.- No cumple la visibilidad de cruce (12,4 m) debido a la vegetación.

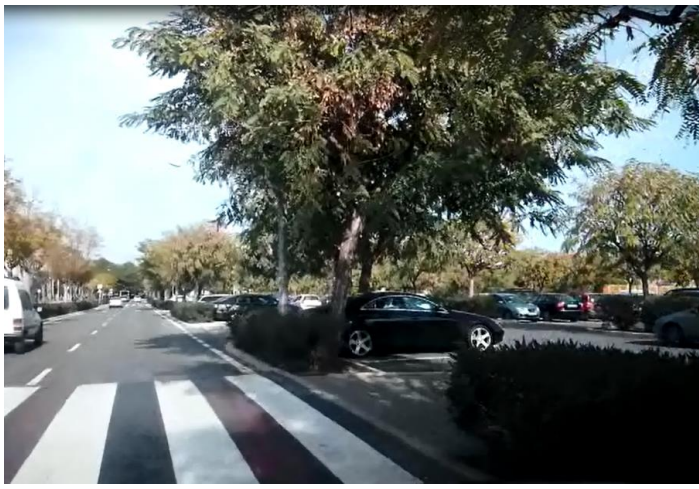
INTERSECCIÓN	IMAGEN
10

CARACTERÍSTICAS	<ul style="list-style-type: none">- Situada en el PK 0+990.- Salida del aparcamiento junto a la EP IV y el Aulario II.- Velocidad en el viario de 39,75 km/h.- Intersección en T.- Sin señalización.- No cumple la visibilidad de cruce (12,1 m) debido a la vegetación.

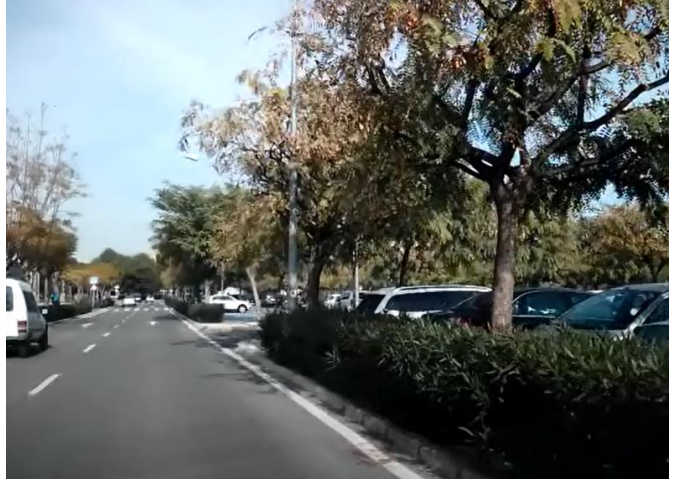
INTERSECCIÓN	IMAGEN
<h1>11</h1>

CARACTERÍSTICAS	<ul style="list-style-type: none"> - Situada en el PK 1+020. - Salida del aparcamiento junto a la EP IV y el Aulario II. - Velocidad en el viario de 45,76 km/h - Intersección en T. - Sin señalización. - No cumple la visibilidad de cruce (19,94 m) debido a la vegetación.

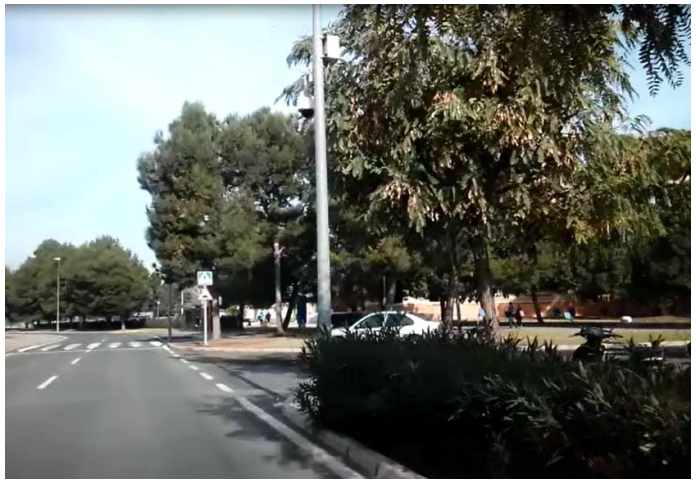
INTERSECCIÓN	IMAGEN
<h1>12</h1>

CARACTERÍSTICAS	<ul style="list-style-type: none"> - Situada en el PK 1+100. - Salida del aparcamiento junto al Aulario II. - Velocidad en el viario de 34,83 km/h. - Intersección en T. - No cumple la visibilidad de cruce (23,4 m) debido a la vegetación.

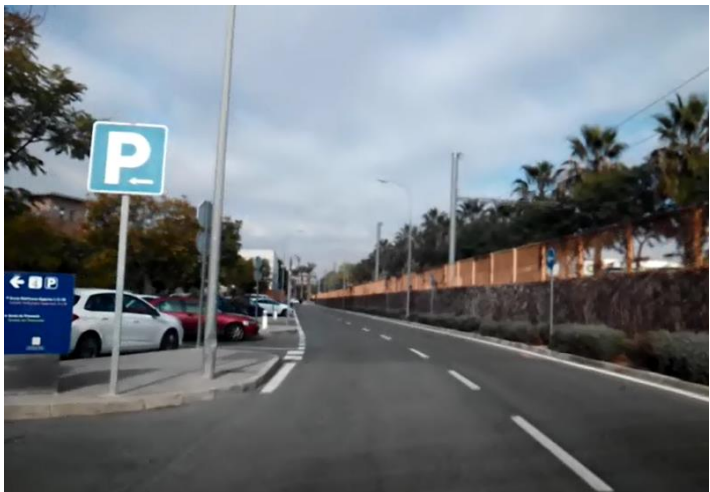
INTERSECCIÓN	IMAGEN
14

A photograph of a road intersection. A parking sign (P) is visible on the left side of the road. There are cars parked in the background. The road has white dashed lines.
CARACTERÍSTICAS	<ul style="list-style-type: none">- Situada en el PK 1+510.- Salida del aparcamiento junto a la EPS II.- Velocidad en el viario de 48,55 km/h.- Intersección en T.- No cumple la visibilidad de cruce (32,4 m) debido a la cartelería.

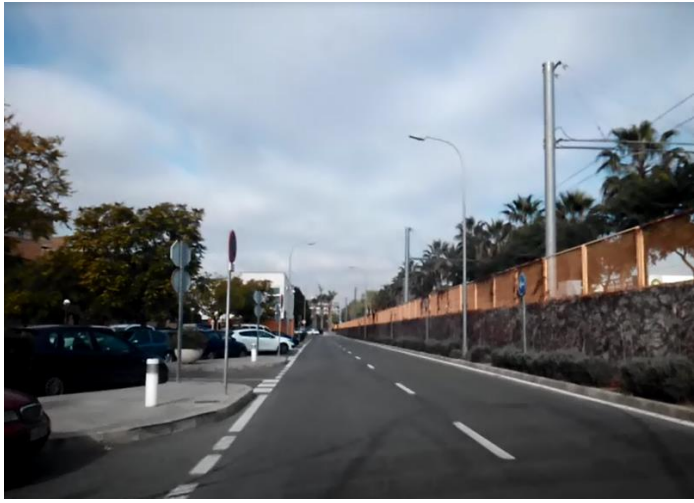
INTERSECCIÓN	IMAGEN
<h1>15</h1>

CARACTERÍSTICAS	<ul style="list-style-type: none"> - Situada en el PK 1+530. - Salida del aparcamiento junto a la EPS II. - Velocidad en el viario de 51,21 km/h. - Intersección en T. - No cumple la visibilidad de cruce (21,9 m) debido al vehículo estacionado.

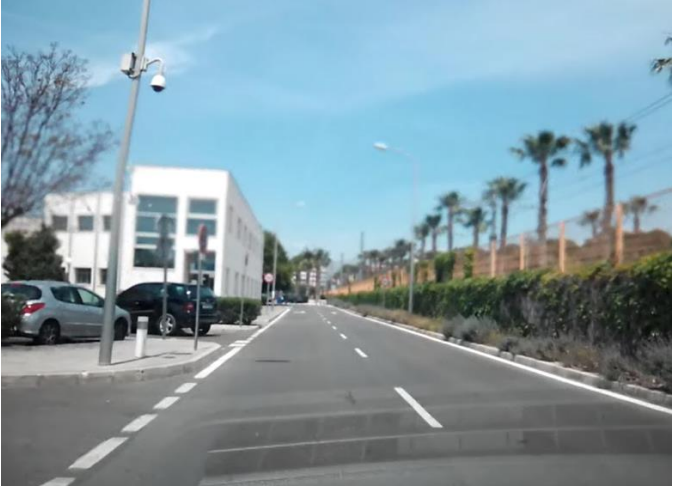
INTERSECCIÓN	IMAGEN
18

CARACTERÍSTICAS	<ul style="list-style-type: none">- Situada en el PK 1+580- Salida del aparcamiento junto a la EPS II- Velocidad en el viario de 55,17 km/h- Intersección en T- Con señalización- No cumple la visibilidad de cruce (22,23 m) debido al vehículo estacionado.

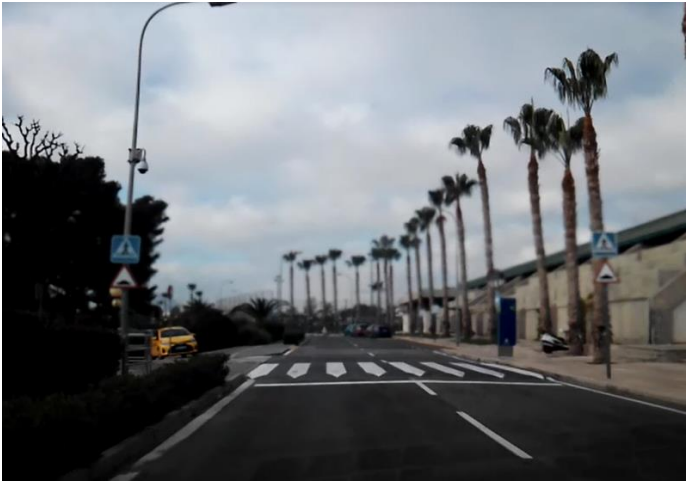
INTERSECCIÓN	IMAGEN
<p style="text-align: center; font-size: 2em; font-weight: bold;">19</p>

CARACTERÍSTICAS	<ul style="list-style-type: none"> - Situada en el PK 1+650 - Salida del aparcamiento frente a la Facultad de Ciencias III y IV. - Velocidad en el viario de 51,39 km/h - Intersección en T - Con señalización - No cumple la visibilidad de cruce (39,5 m) debido a la vegetación.

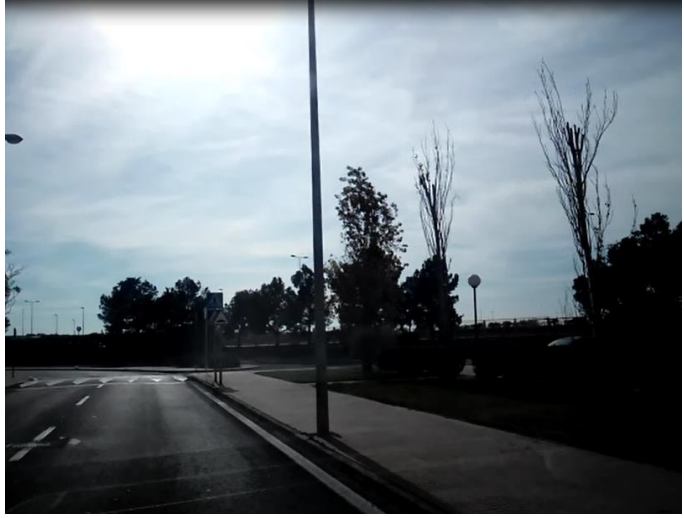
INTERSECCIÓN	IMAGEN
34

CARACTERÍSTICAS	<ul style="list-style-type: none">- Situada en el PK 2+710.- Salida del aparcamiento frente al Aulario General I.- Velocidad en el viario de 31,43 km/h.- Intersección en T.- Con señalización.- Cumple la visibilidad de cruce (493,56 m).

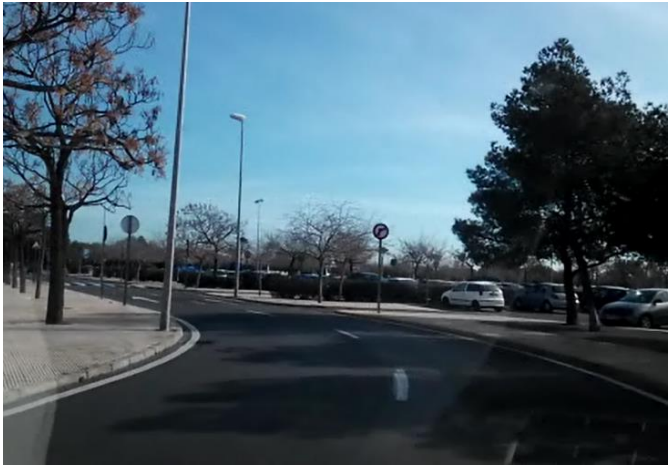
INTERSECCIÓN	IMAGEN
<h1>35</h1>

CARACTERÍSTICAS	<ul style="list-style-type: none"> - Situada en el PK 2+770. - Salida del aparcamiento frente al Aulario General I. - Velocidad en el viario de 36,05 km/h. - Intersección en T. - Con señalización. - No cumple con la visibilidad de cruce (47,7 m).

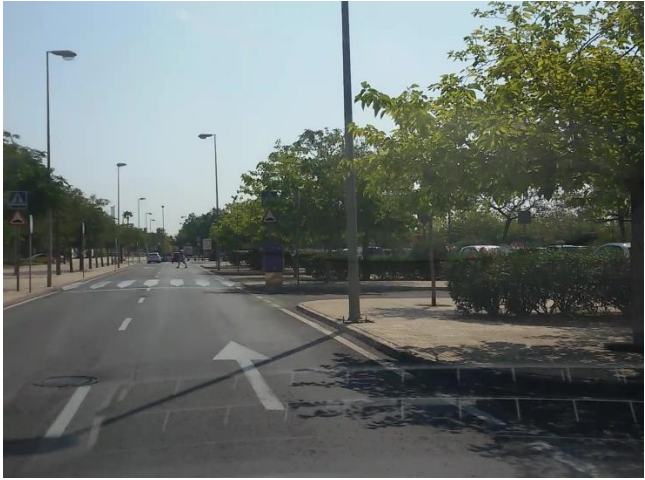
INTERSECCIÓN	IMAGEN
<h1>36</h1>

CARACTERÍSTICAS	<ul style="list-style-type: none"> - Situada en el PK 2+790. - Salida del aparcamiento frente al Aulario General I. - Velocidad en el viario de 34,44 km/h. - Intersección en T. - Sin señalización. - No cumple la visibilidad de cruce (59,9 m) debido a la vegetación.

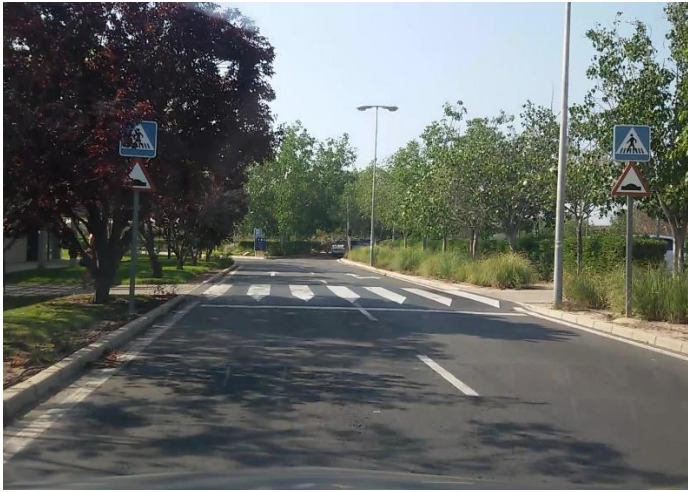
PASO PEATONAL	IMAGEN
3

CARACTERÍSTICAS	<ul style="list-style-type: none"> - Situado en el PK 0+143,357. - Paso peatonal sobreelevado. - Velocidad en el viario de 25,38 km/h. - La señalización vertical izquierda queda oculta por la vegetación. - Con iluminación nocturna. - No cumple con la visibilidad de parada (39,168 m) a la velocidad de proyecto. - La vegetación de los dos márgenes interfiere en la visibilidad.

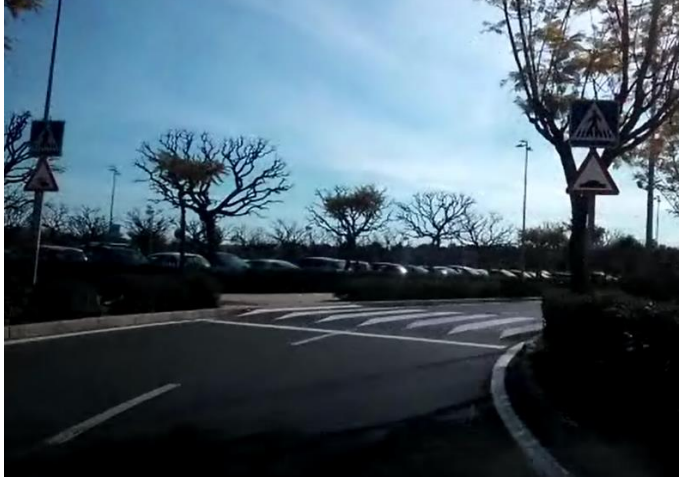
PASO PEATONAL	IMAGEN
6

CARACTERÍSTICAS	<ul style="list-style-type: none"> - Situado en el PK 0+380. - Paso peatonal sobreelevado. - Velocidad en el viario de 24,62 km/h. - Con señalización horizontal y vertical visible y en buen estado. - Con iluminación nocturna. - No cumple con la visibilidad de parada mínima (15,927 m). - La vegetación de los dos márgenes interfiere en la visibilidad.

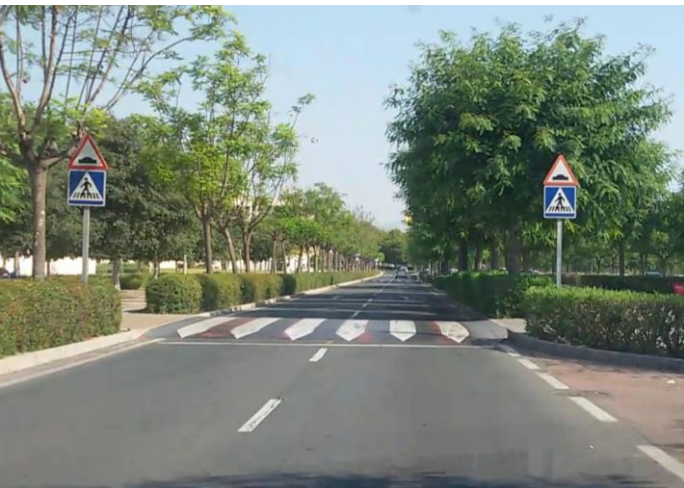
PASO PEATONAL	IMAGEN
8

CARACTERÍSTICAS	<ul style="list-style-type: none"> - Situado en el PK 0+856,962. - Paso peatonal sobreelevado. - Velocidad en el viario de 27,43 km/h. - 1 accidente (atropello debido a falta de iluminación). - La señalización vertical izquierda puede quedar oculta por la vegetación. - Sin iluminación nocturna. - Cumple con la visibilidad de parada (134,455 m). - La vegetación de los dos márgenes interfiere en la visibilidad.

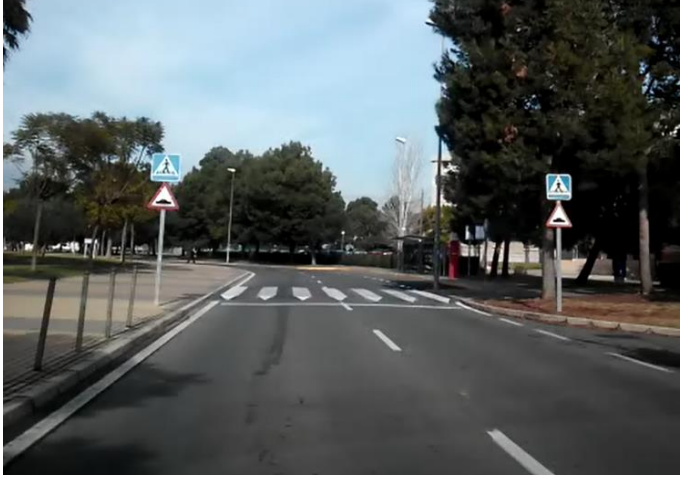
PASO PEATONAL	IMAGEN
<h1>11</h1>

CARACTERÍSTICAS	<ul style="list-style-type: none"> - Situado en el PK 1+116,5. - Paso peatonal sobreelevado. - Velocidad en el viario de 32,36 km/h. - Con señalización horizontal y vertical visible y en buen estado. - Con iluminación nocturna. - Cumple con la visibilidad de parada (392,157 m). - Márgenes libres de vegetación.

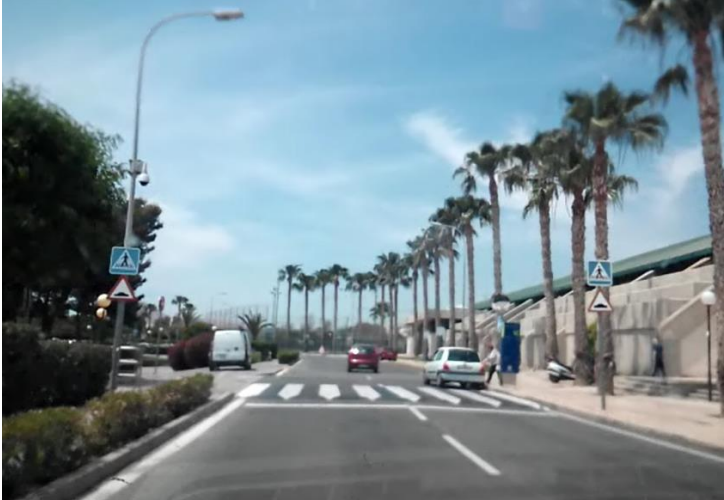
PASO PEATONAL	IMAGEN
17

CARACTERÍSTICAS	<ul style="list-style-type: none"> - Situado en el PK 1+829,351. - Paso peatonal sobreelevado. - Velocidad en el viario de 37,73 km/h. - Con señalización horizontal y vertical visible y en buen estado. - Con iluminación nocturna. - Cumple con la visibilidad de parada mínima (113,555 m). - La vegetación situada en el margen izquierdo puede interferir en la visibilidad.

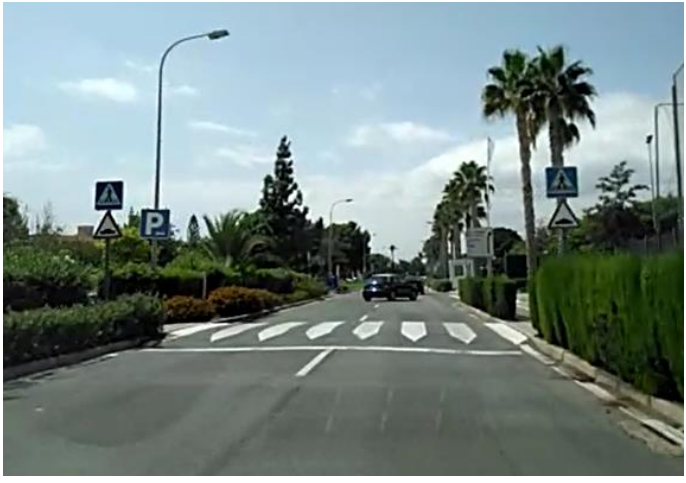
PASO PEATONAL	IMAGEN
<h1>19</h1>

CARACTERÍSTICAS	<ul style="list-style-type: none"> - Situado en el PK 1+983,3. - Paso peatonal sobreelevado. - Velocidad en el viario de 33,7 km/h. - Con señalización horizontal y vertical en buen estado. - No dispone de iluminación. - Cumple con la visibilidad de parada mínima (77,750 m). - La vegetación en los márgenes interfiere en la visibilidad del conductor.

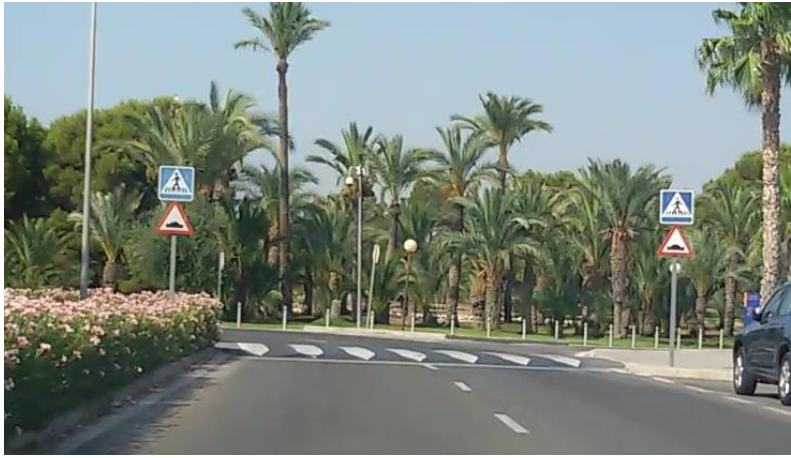
PASO PEATONAL	IMAGEN
23

CARACTERÍSTICAS	<ul style="list-style-type: none"> - Situado en el PK 2+197,623. - Paso peatonal sobreelevado. - Velocidad en el viario de 33,84 km/h. - Con señalización vertical y horizontal visible y en buen estado. - Con iluminación nocturna. - Cumple con la visibilidad de parada (164,043 m). - La vegetación en el margen izquierdo interfiere en la visibilidad.

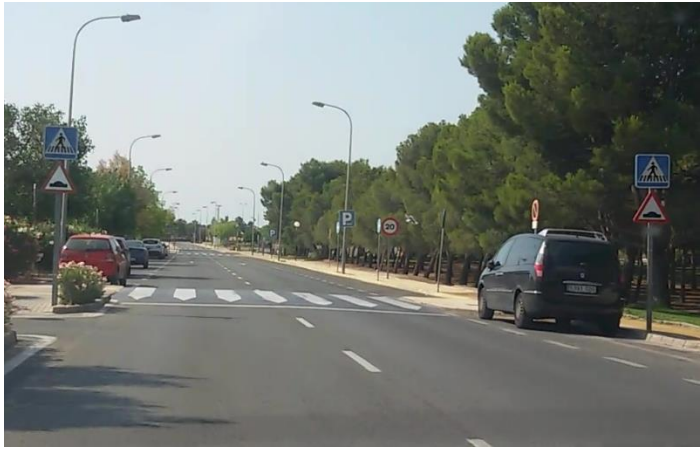
PASO PEATONAL	IMAGEN
24

CARACTERÍSTICAS	<ul style="list-style-type: none"> - Situado en el PK 2+305,347. - Paso peatonal sobreelevado. - Velocidad en el viario de 31,86 km/h. - Con señalización horizontal y vertical visible y en buen estado. - Con iluminación nocturna. - Cumple con la visibilidad de parada (69,192 m). - El aparcamiento situado en el margen derecho puede interferir en la visibilidad del conductor, la vegetación del margen izquierdo no supera la altura de 0,5 m.

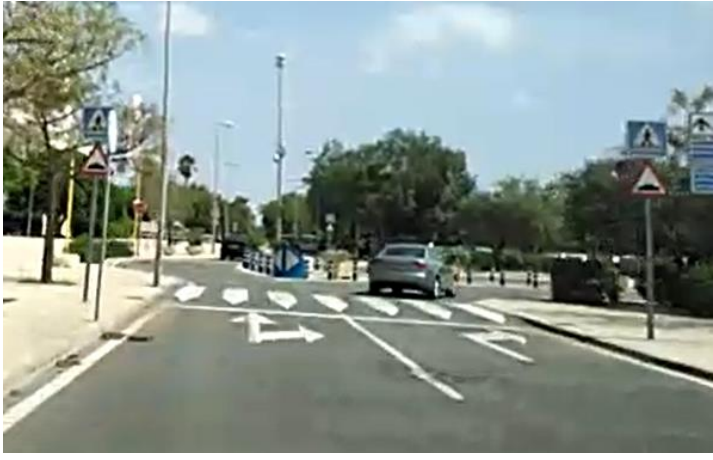
PASO PEATONAL	IMAGEN
30

CARACTERÍSTICAS	<ul style="list-style-type: none">- Situado en el PK 2+875,325.- Paso peatonal sobreelevado.- Velocidad en el viario de 28,67 km/h.- Con señalización horizontal y vertical.- Con iluminación nocturna.- Cumple con la visibilidad de parada mínima (126,269 m).- Márgenes libres de obstáculos y vegetación.

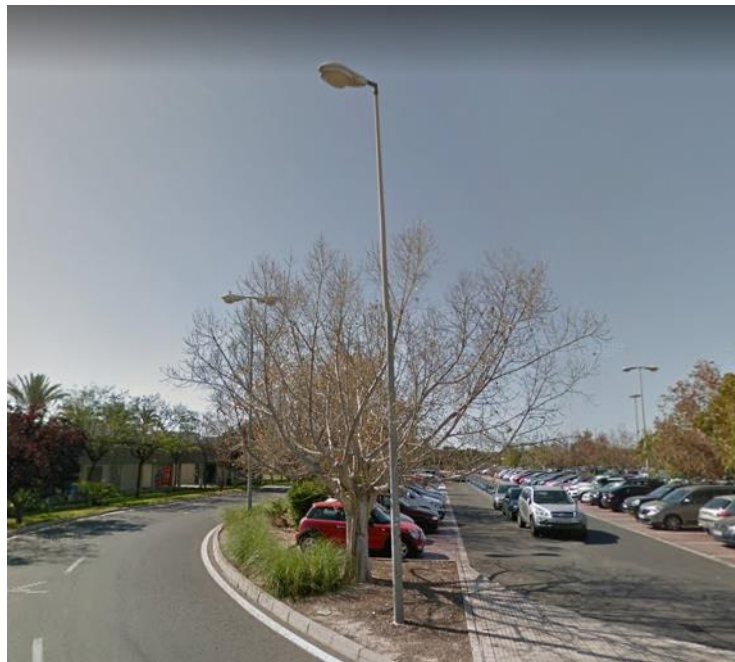
Figura A5.6. Alumbrado del viario perimetral del campus de la Universidad de Alicante. (Fuente: Google maps).

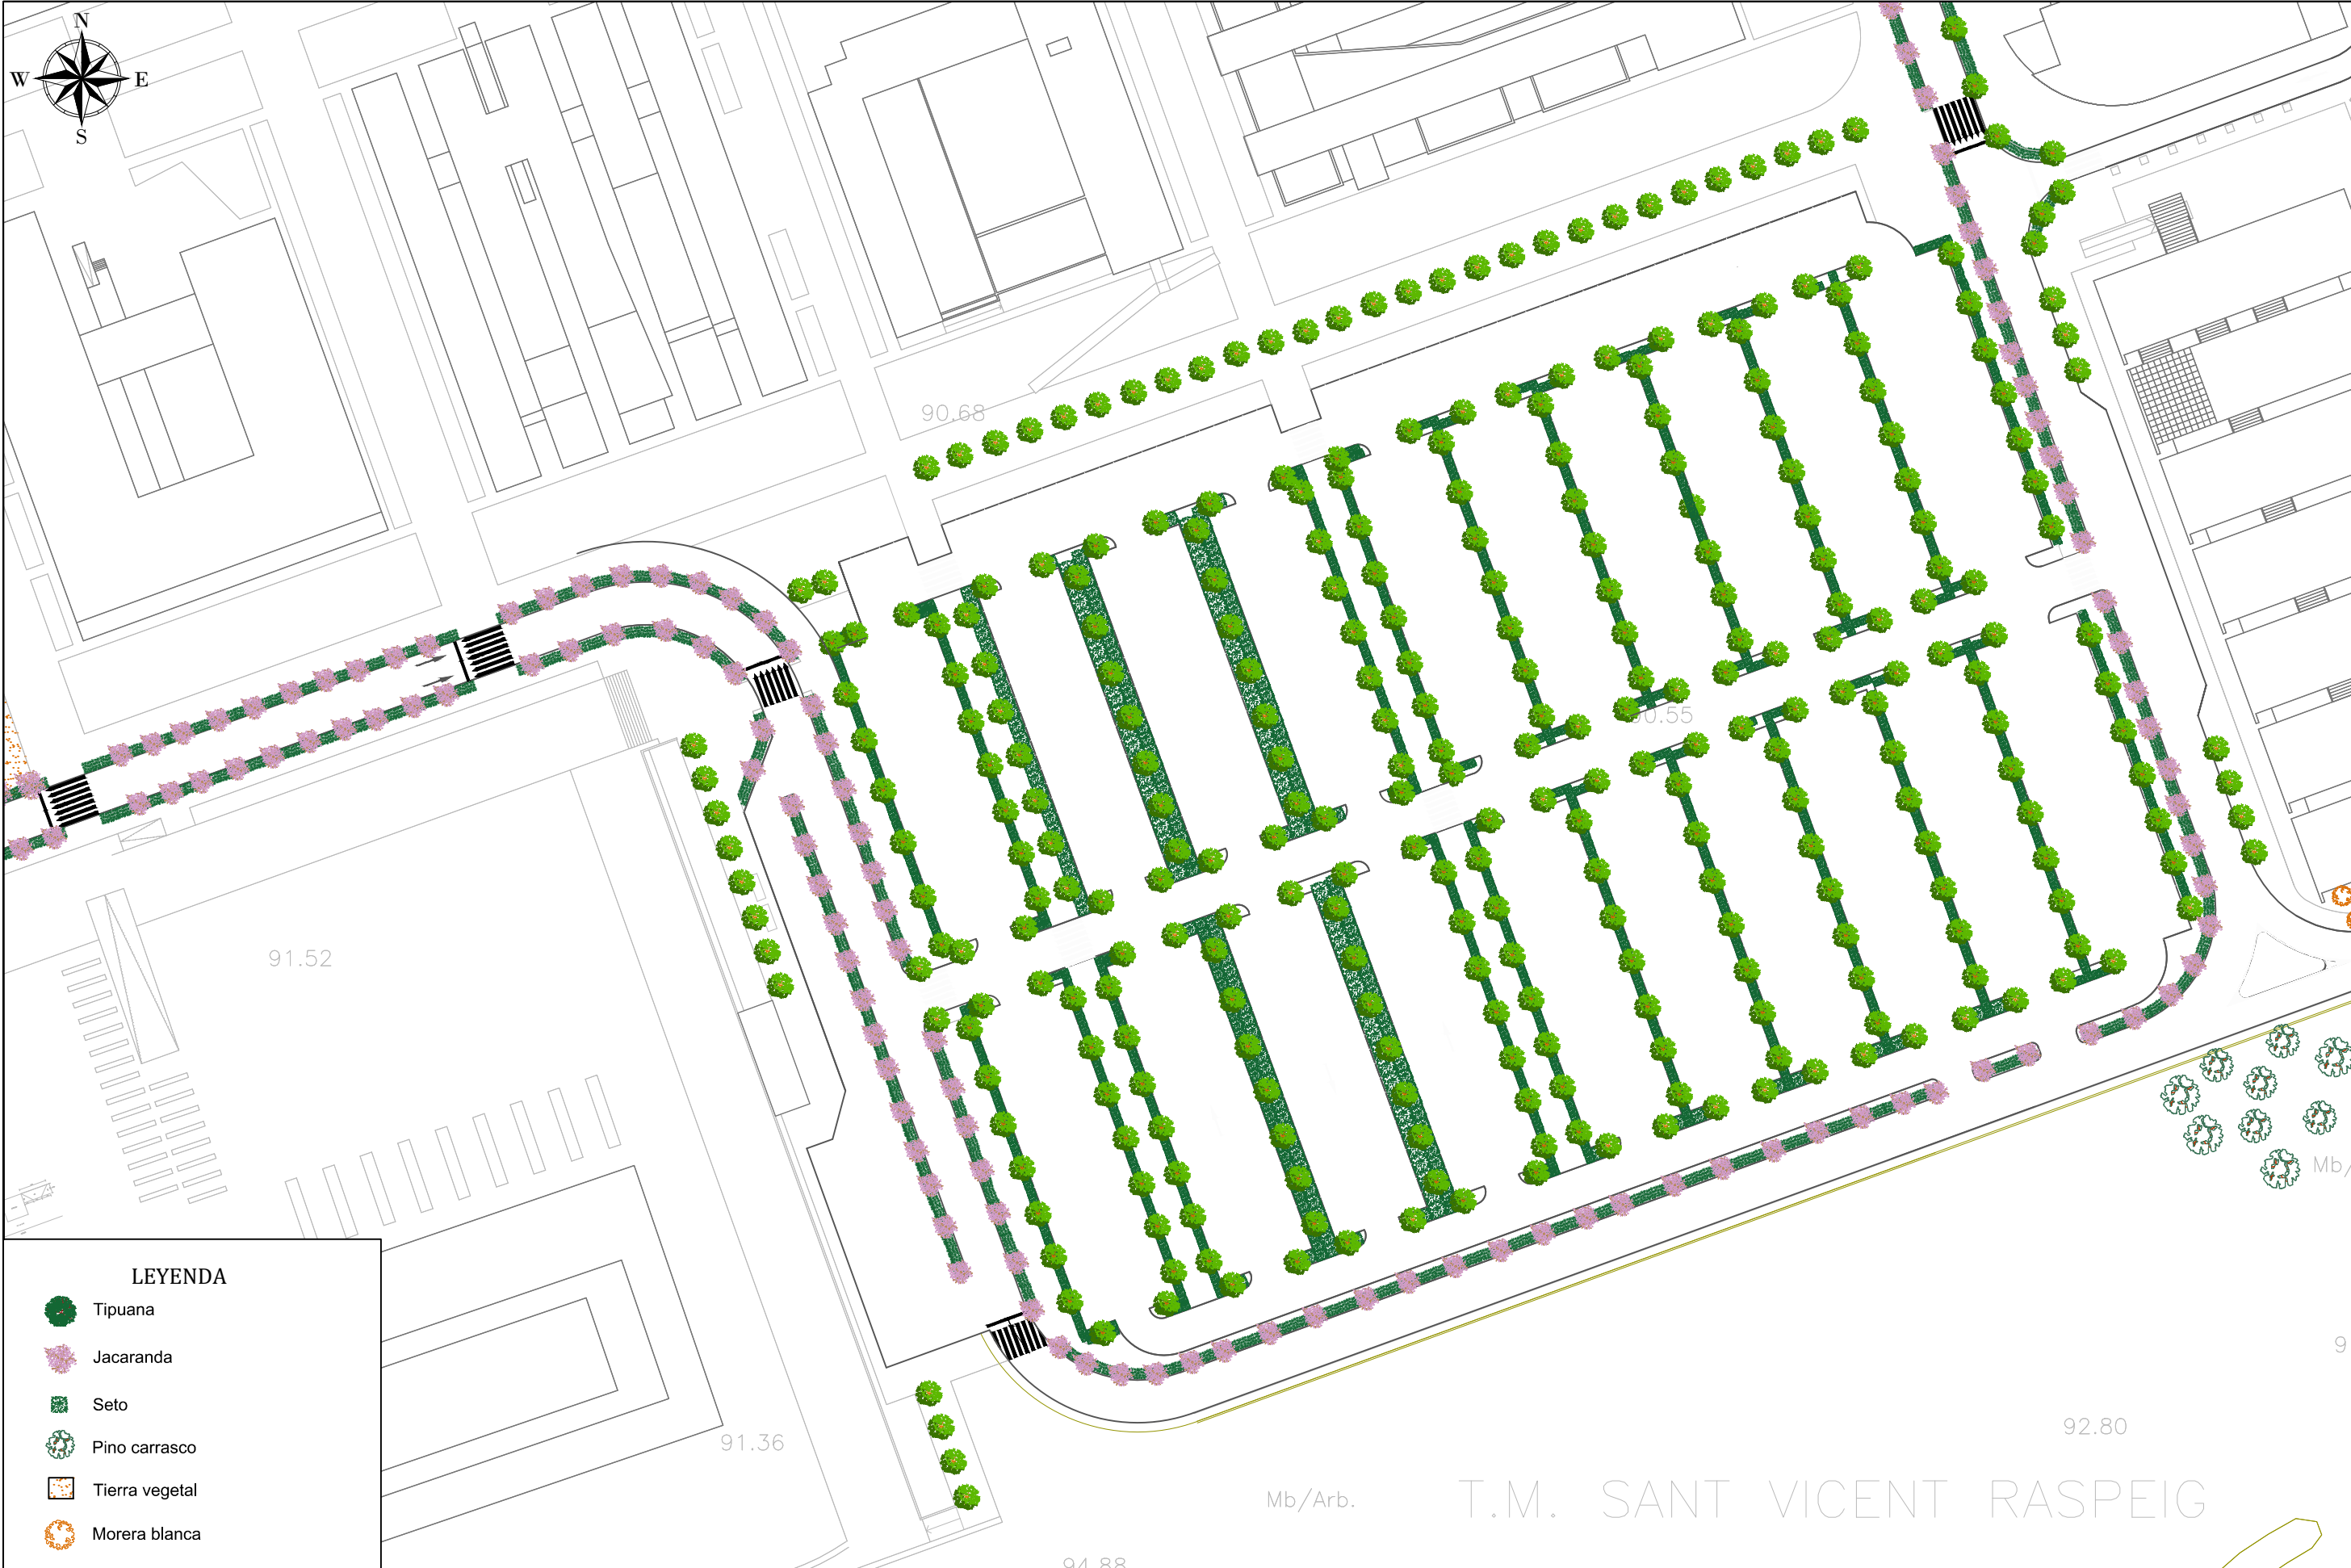
PLANO N^o: **7**
1 de 8

PLANO: **VEGETACIÓN**

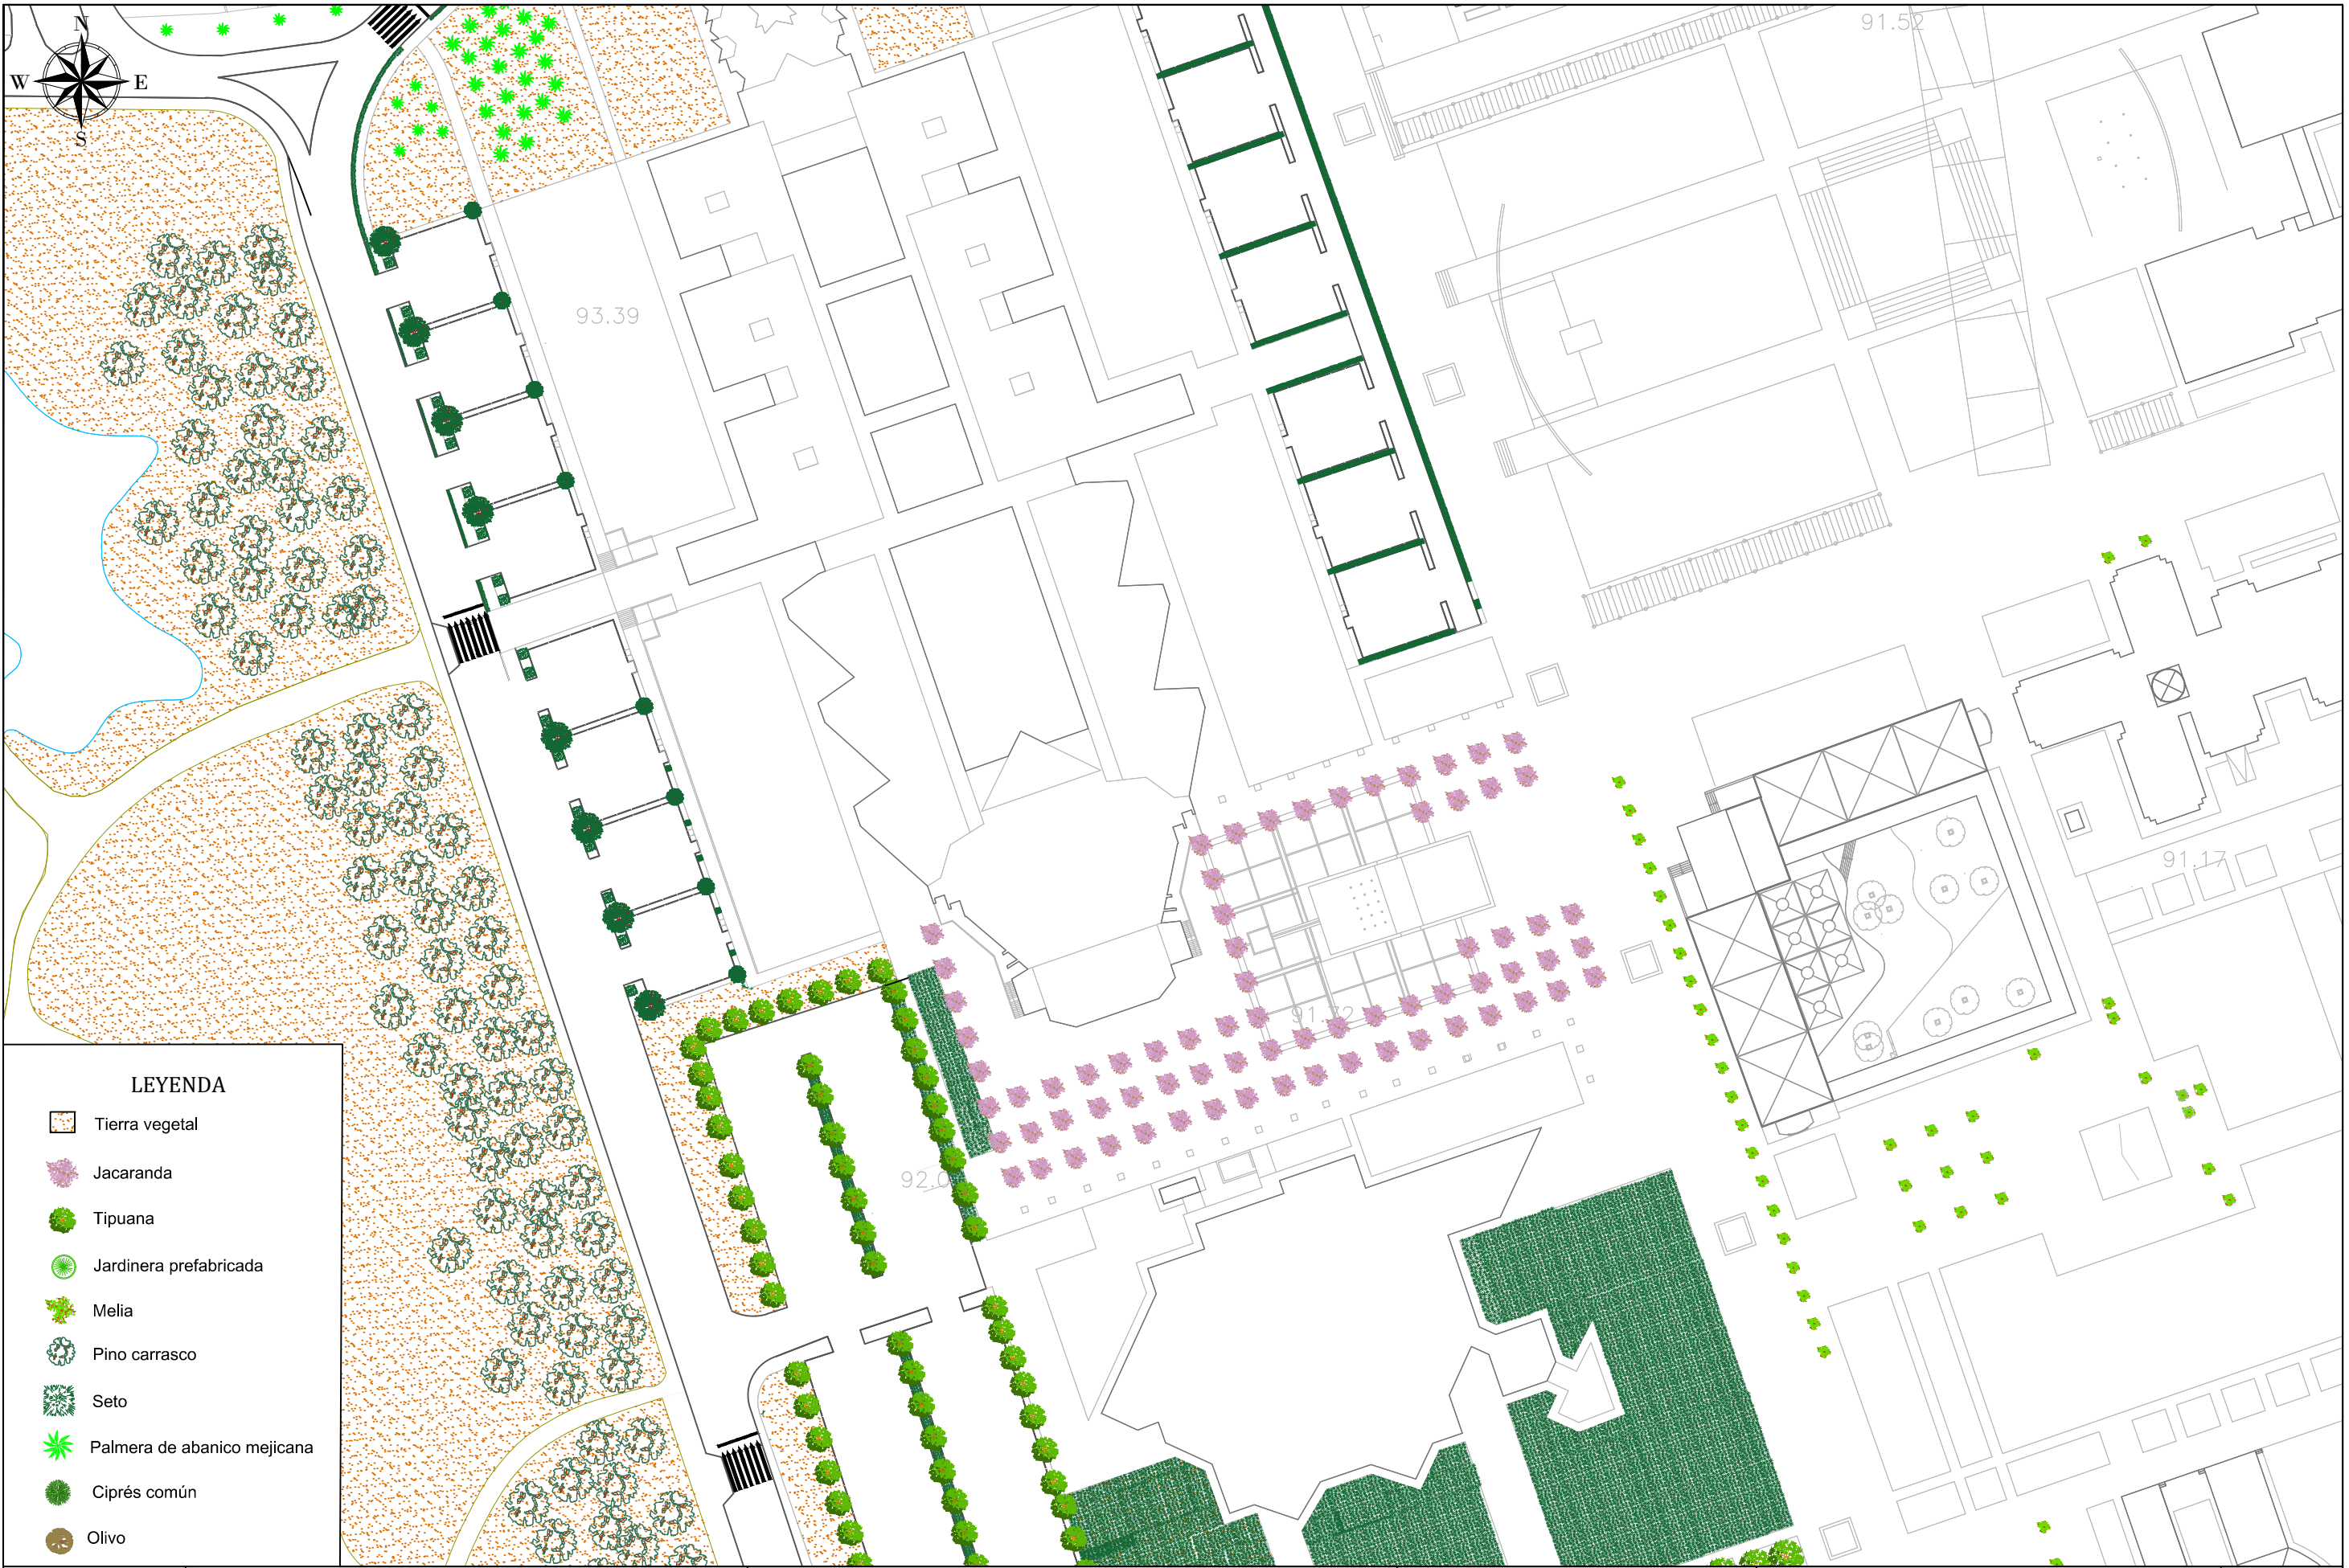
PLANO N^o: **7**
6 de 8

PLANO: **VEGETACIÓN**
