ESTUDIO DE LA
SINIESTRALIDAD VIAL Y
DIAGNÓSTICO DE LA
SEGURIDAD VIAL EN EL
CAMPUS DE LA
UNIVERSIDAD DE ALICANTE

Grado en Ingeniería Civil

Trabajo Fin de Grado

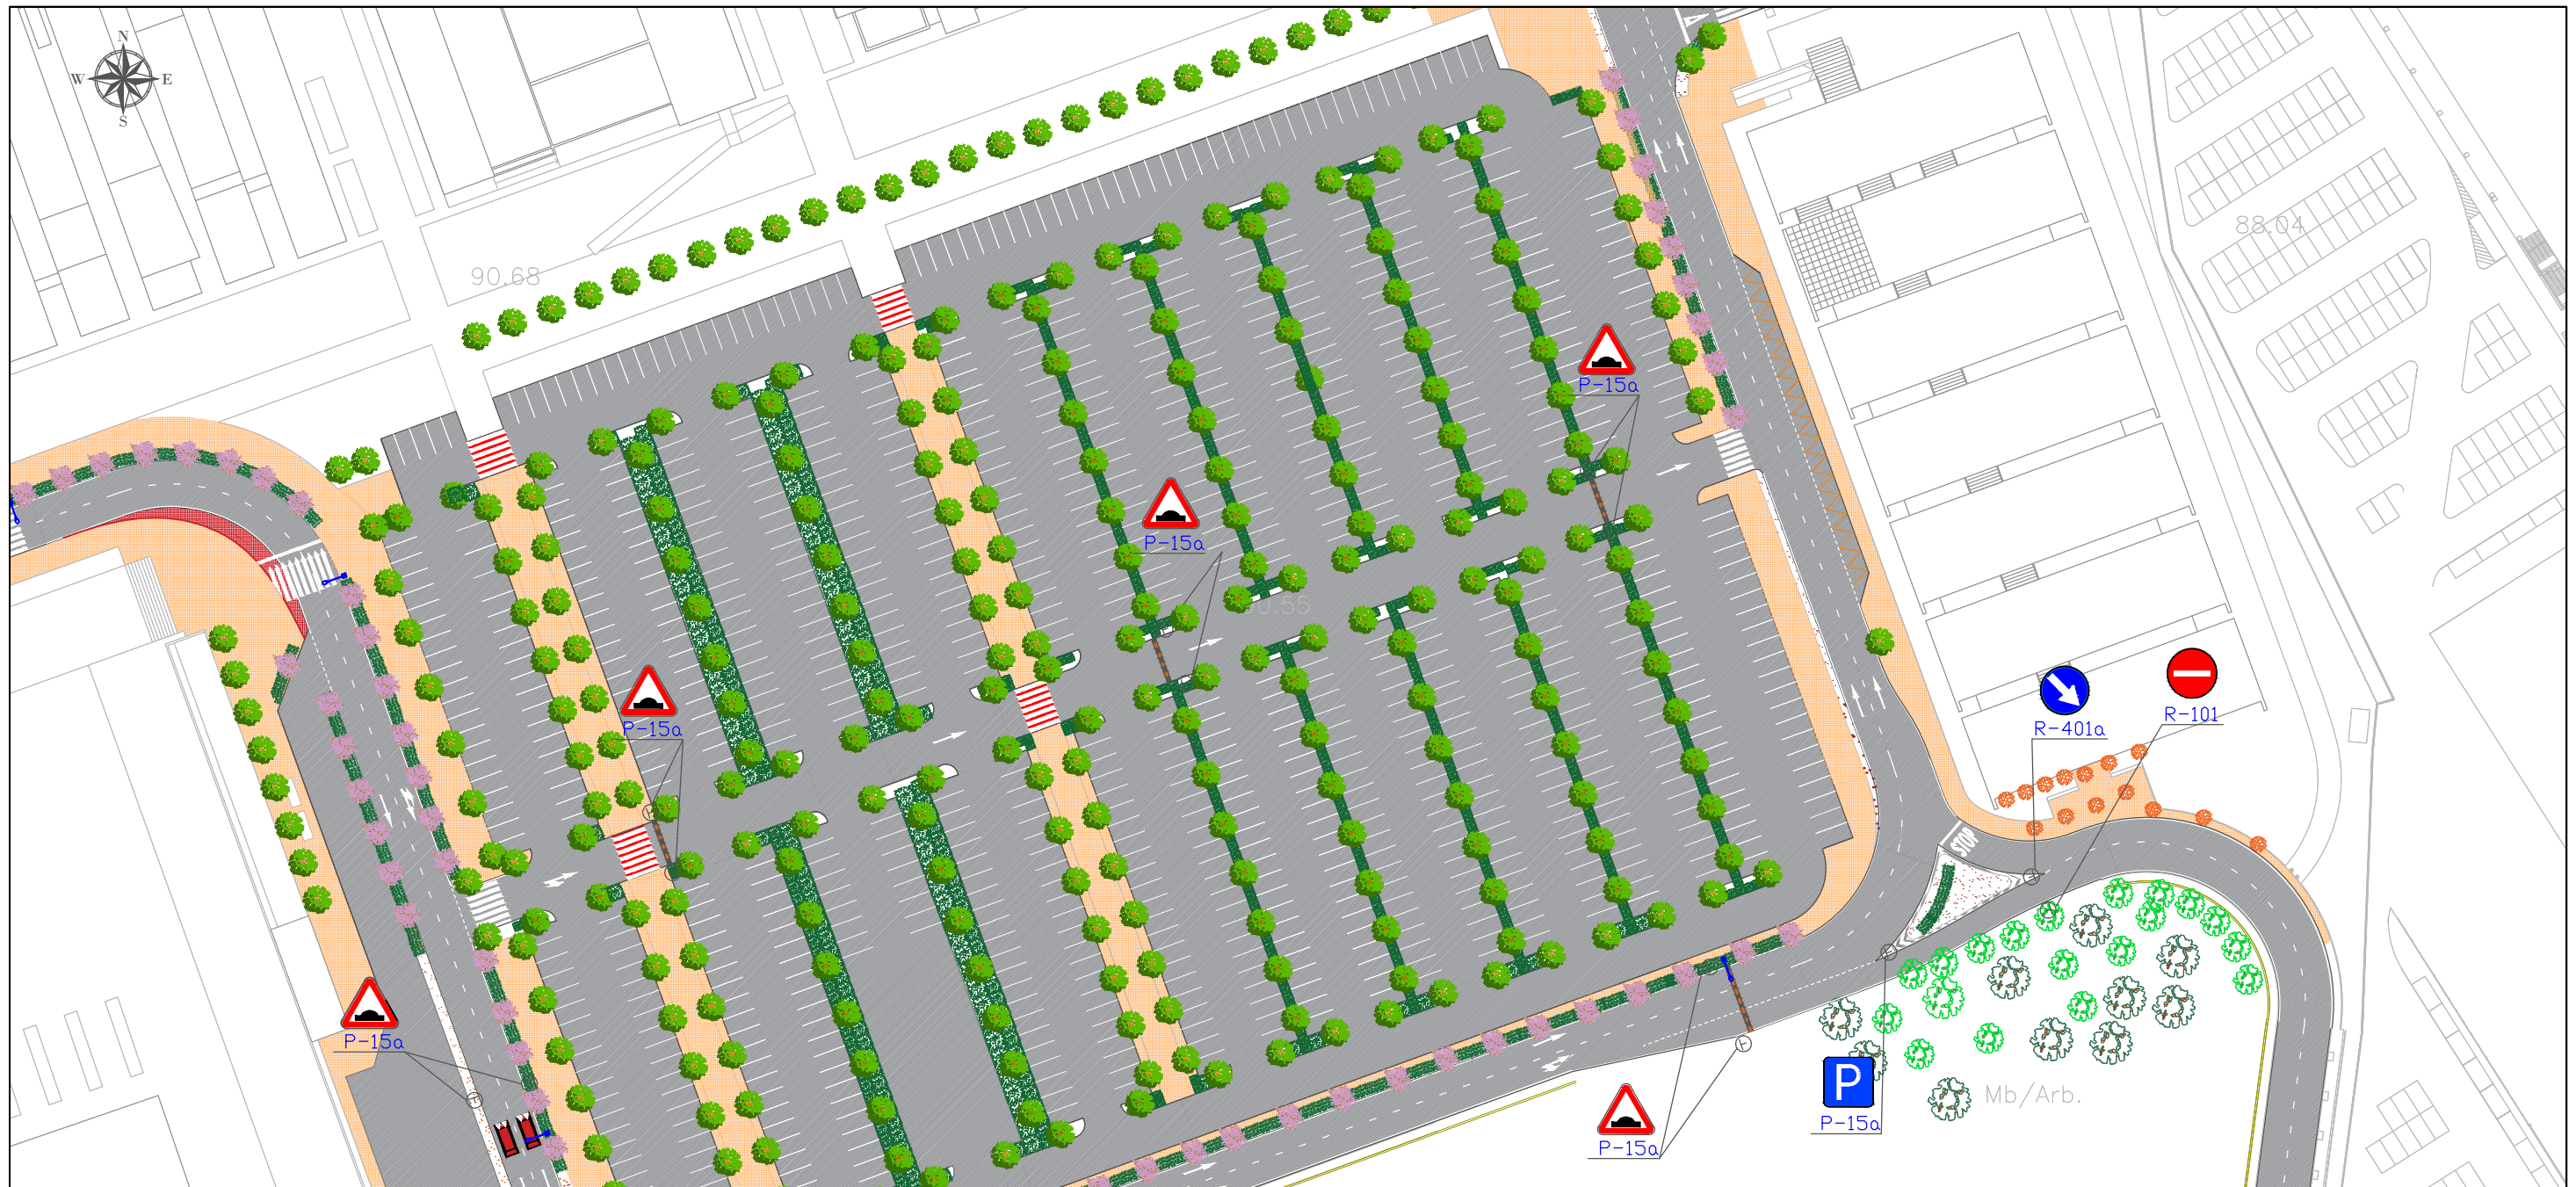
PLANO N°:
9
1 de 8

PLANO:
PROPUESTA DE MEJORA

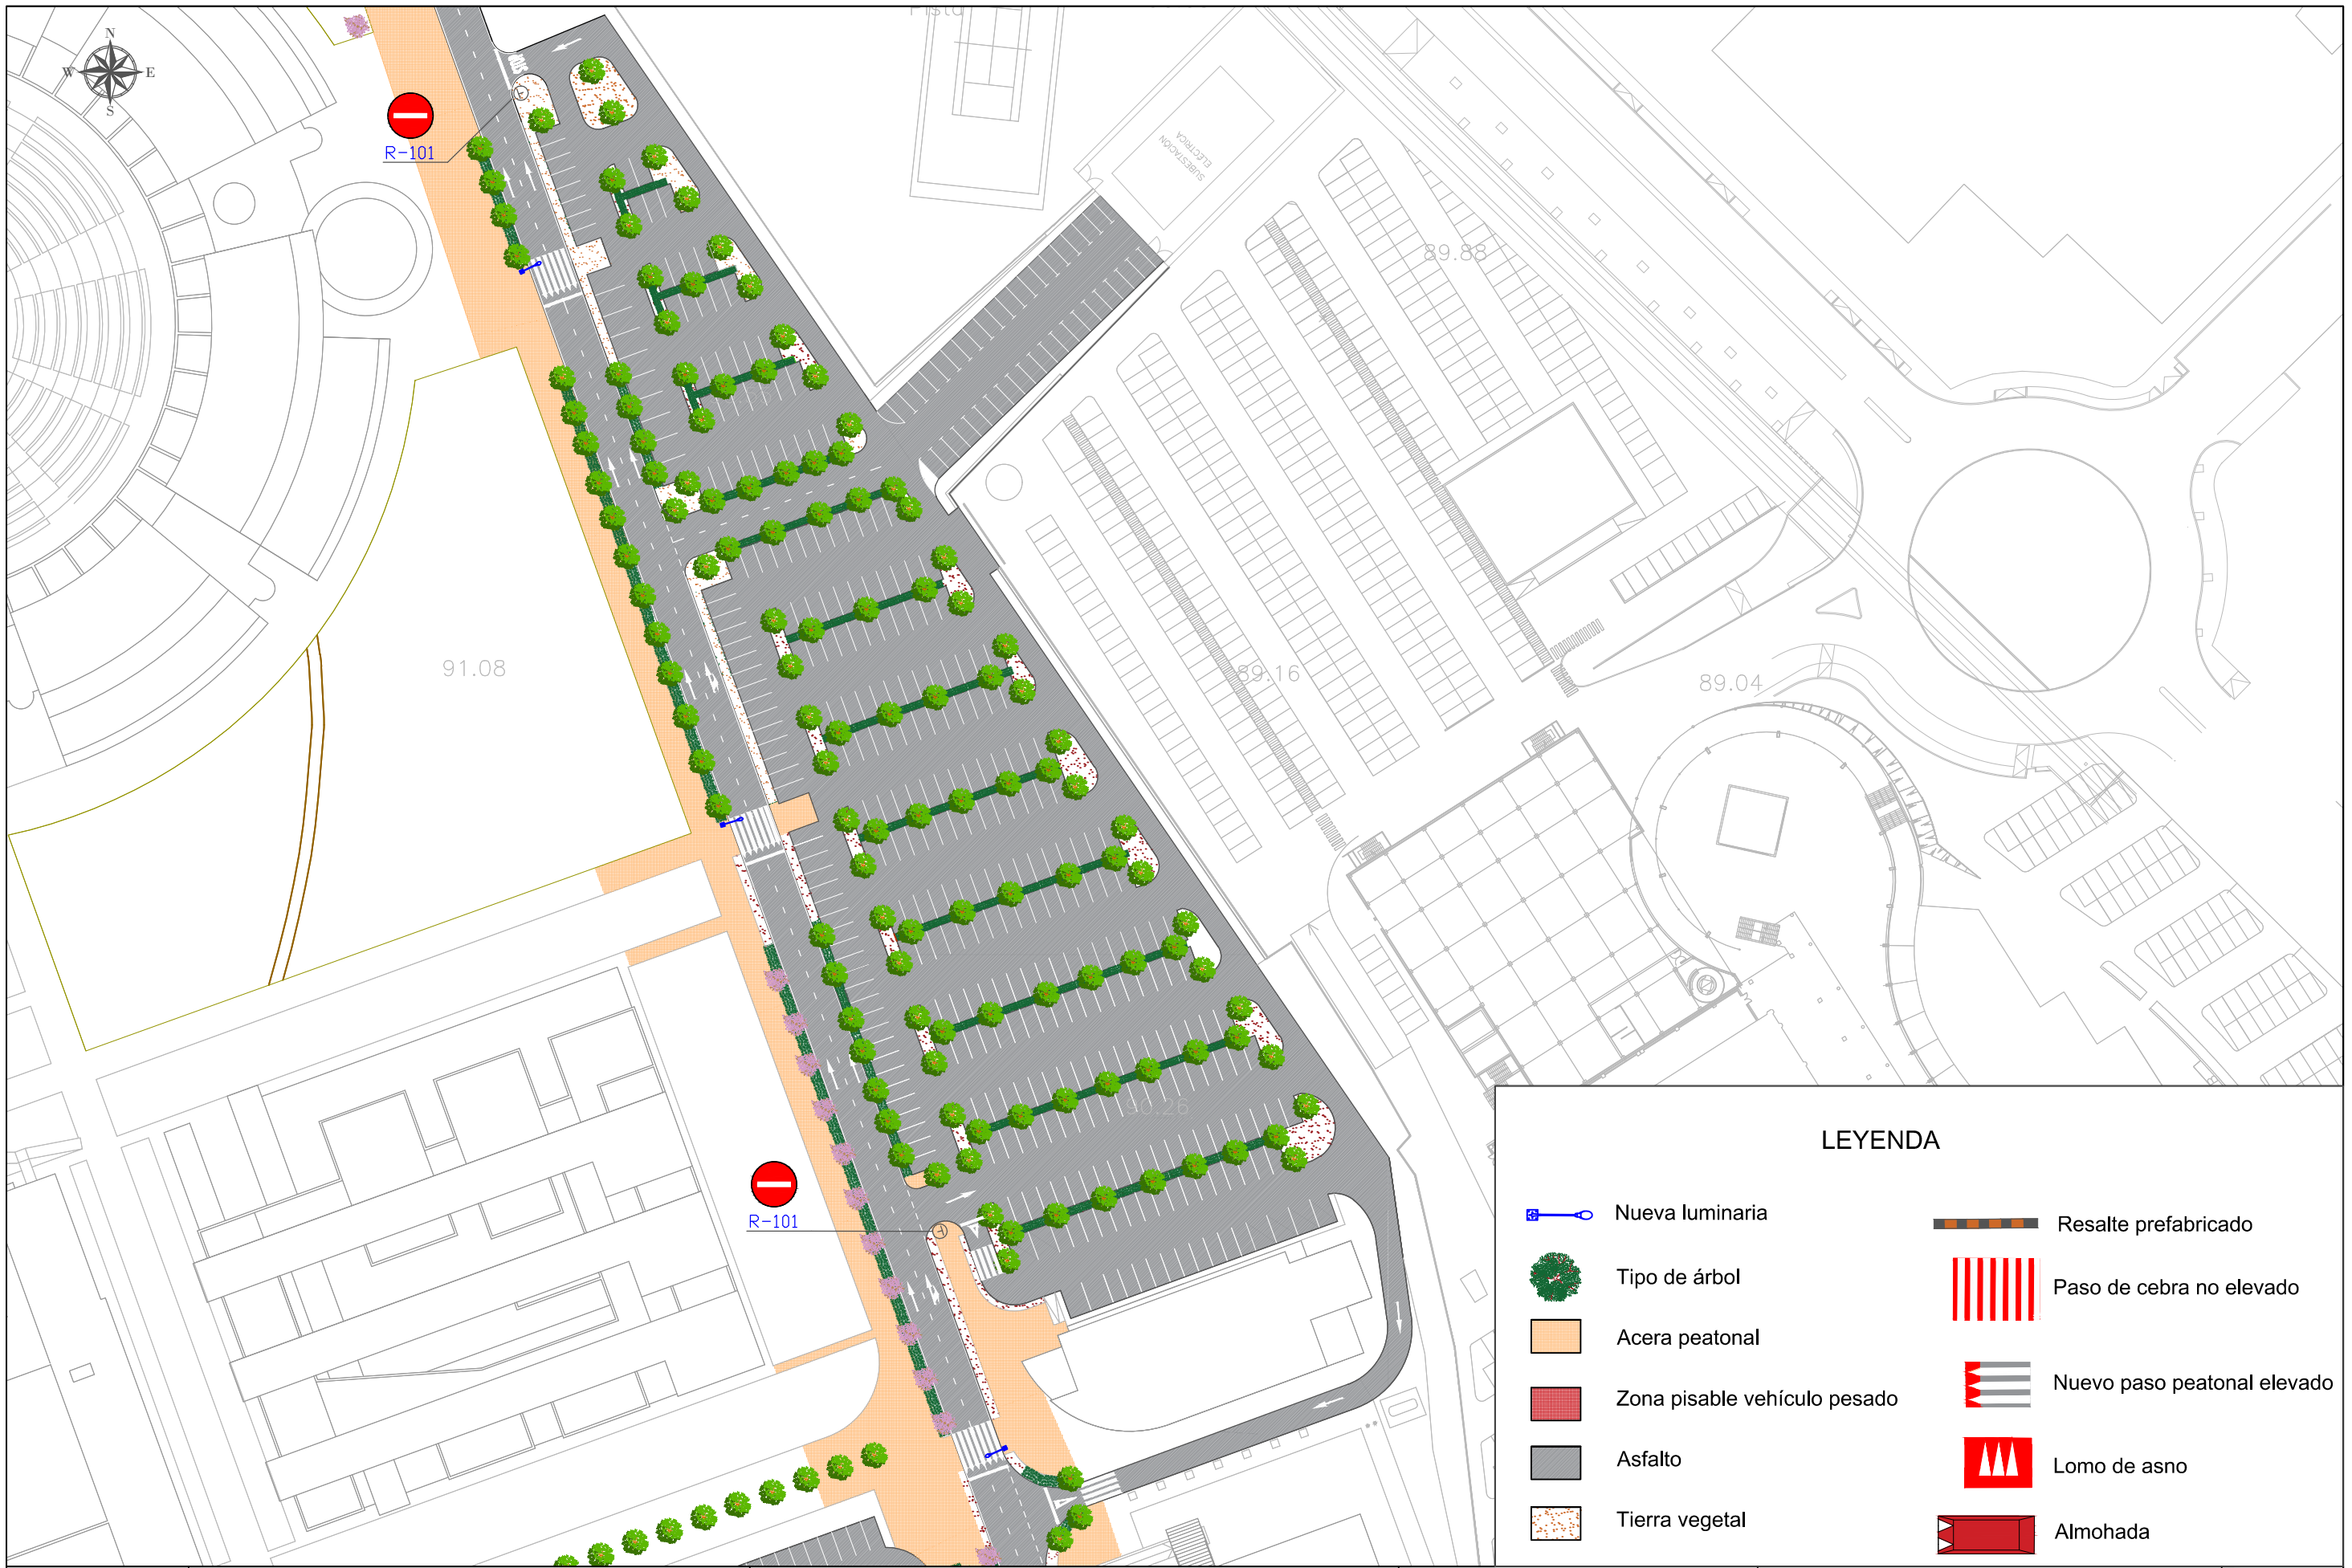
PLANO N.º:
9
2 de 8

PLANO:
PROPUESTA DE MEJORA

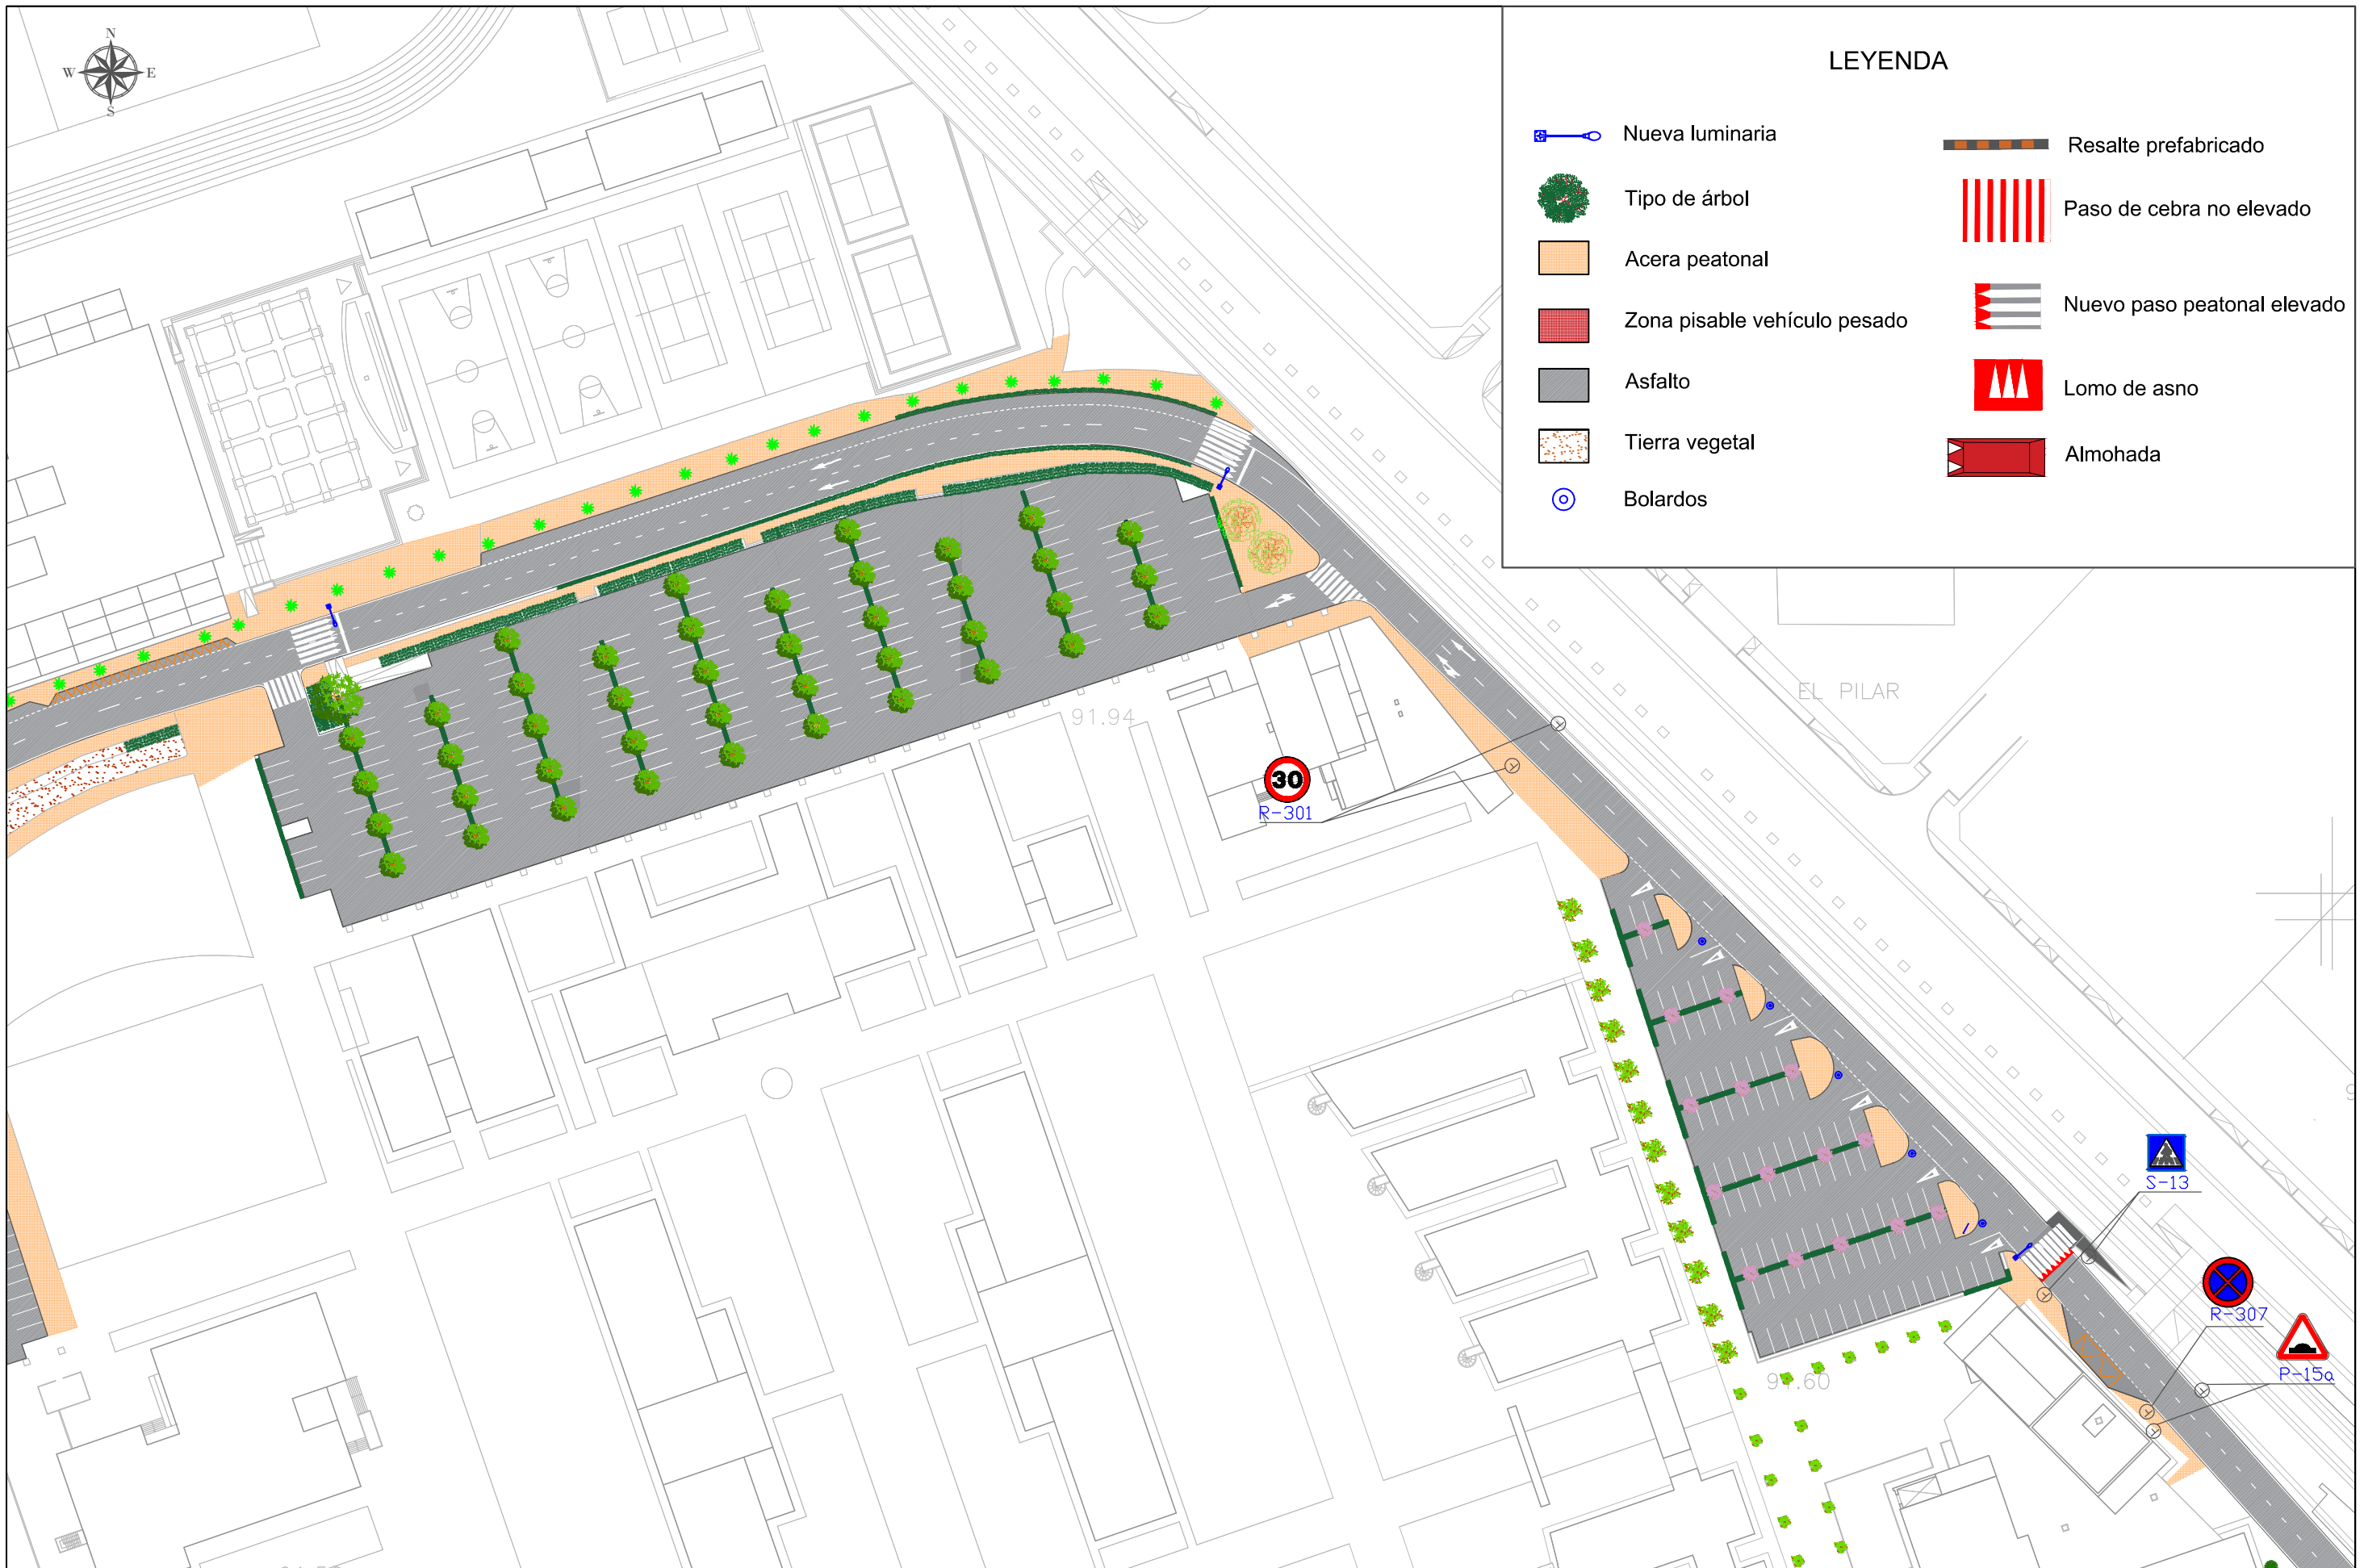
PLANO N°:
9
4 de 8

PLANO:
PROPUESTA DE MEJORA

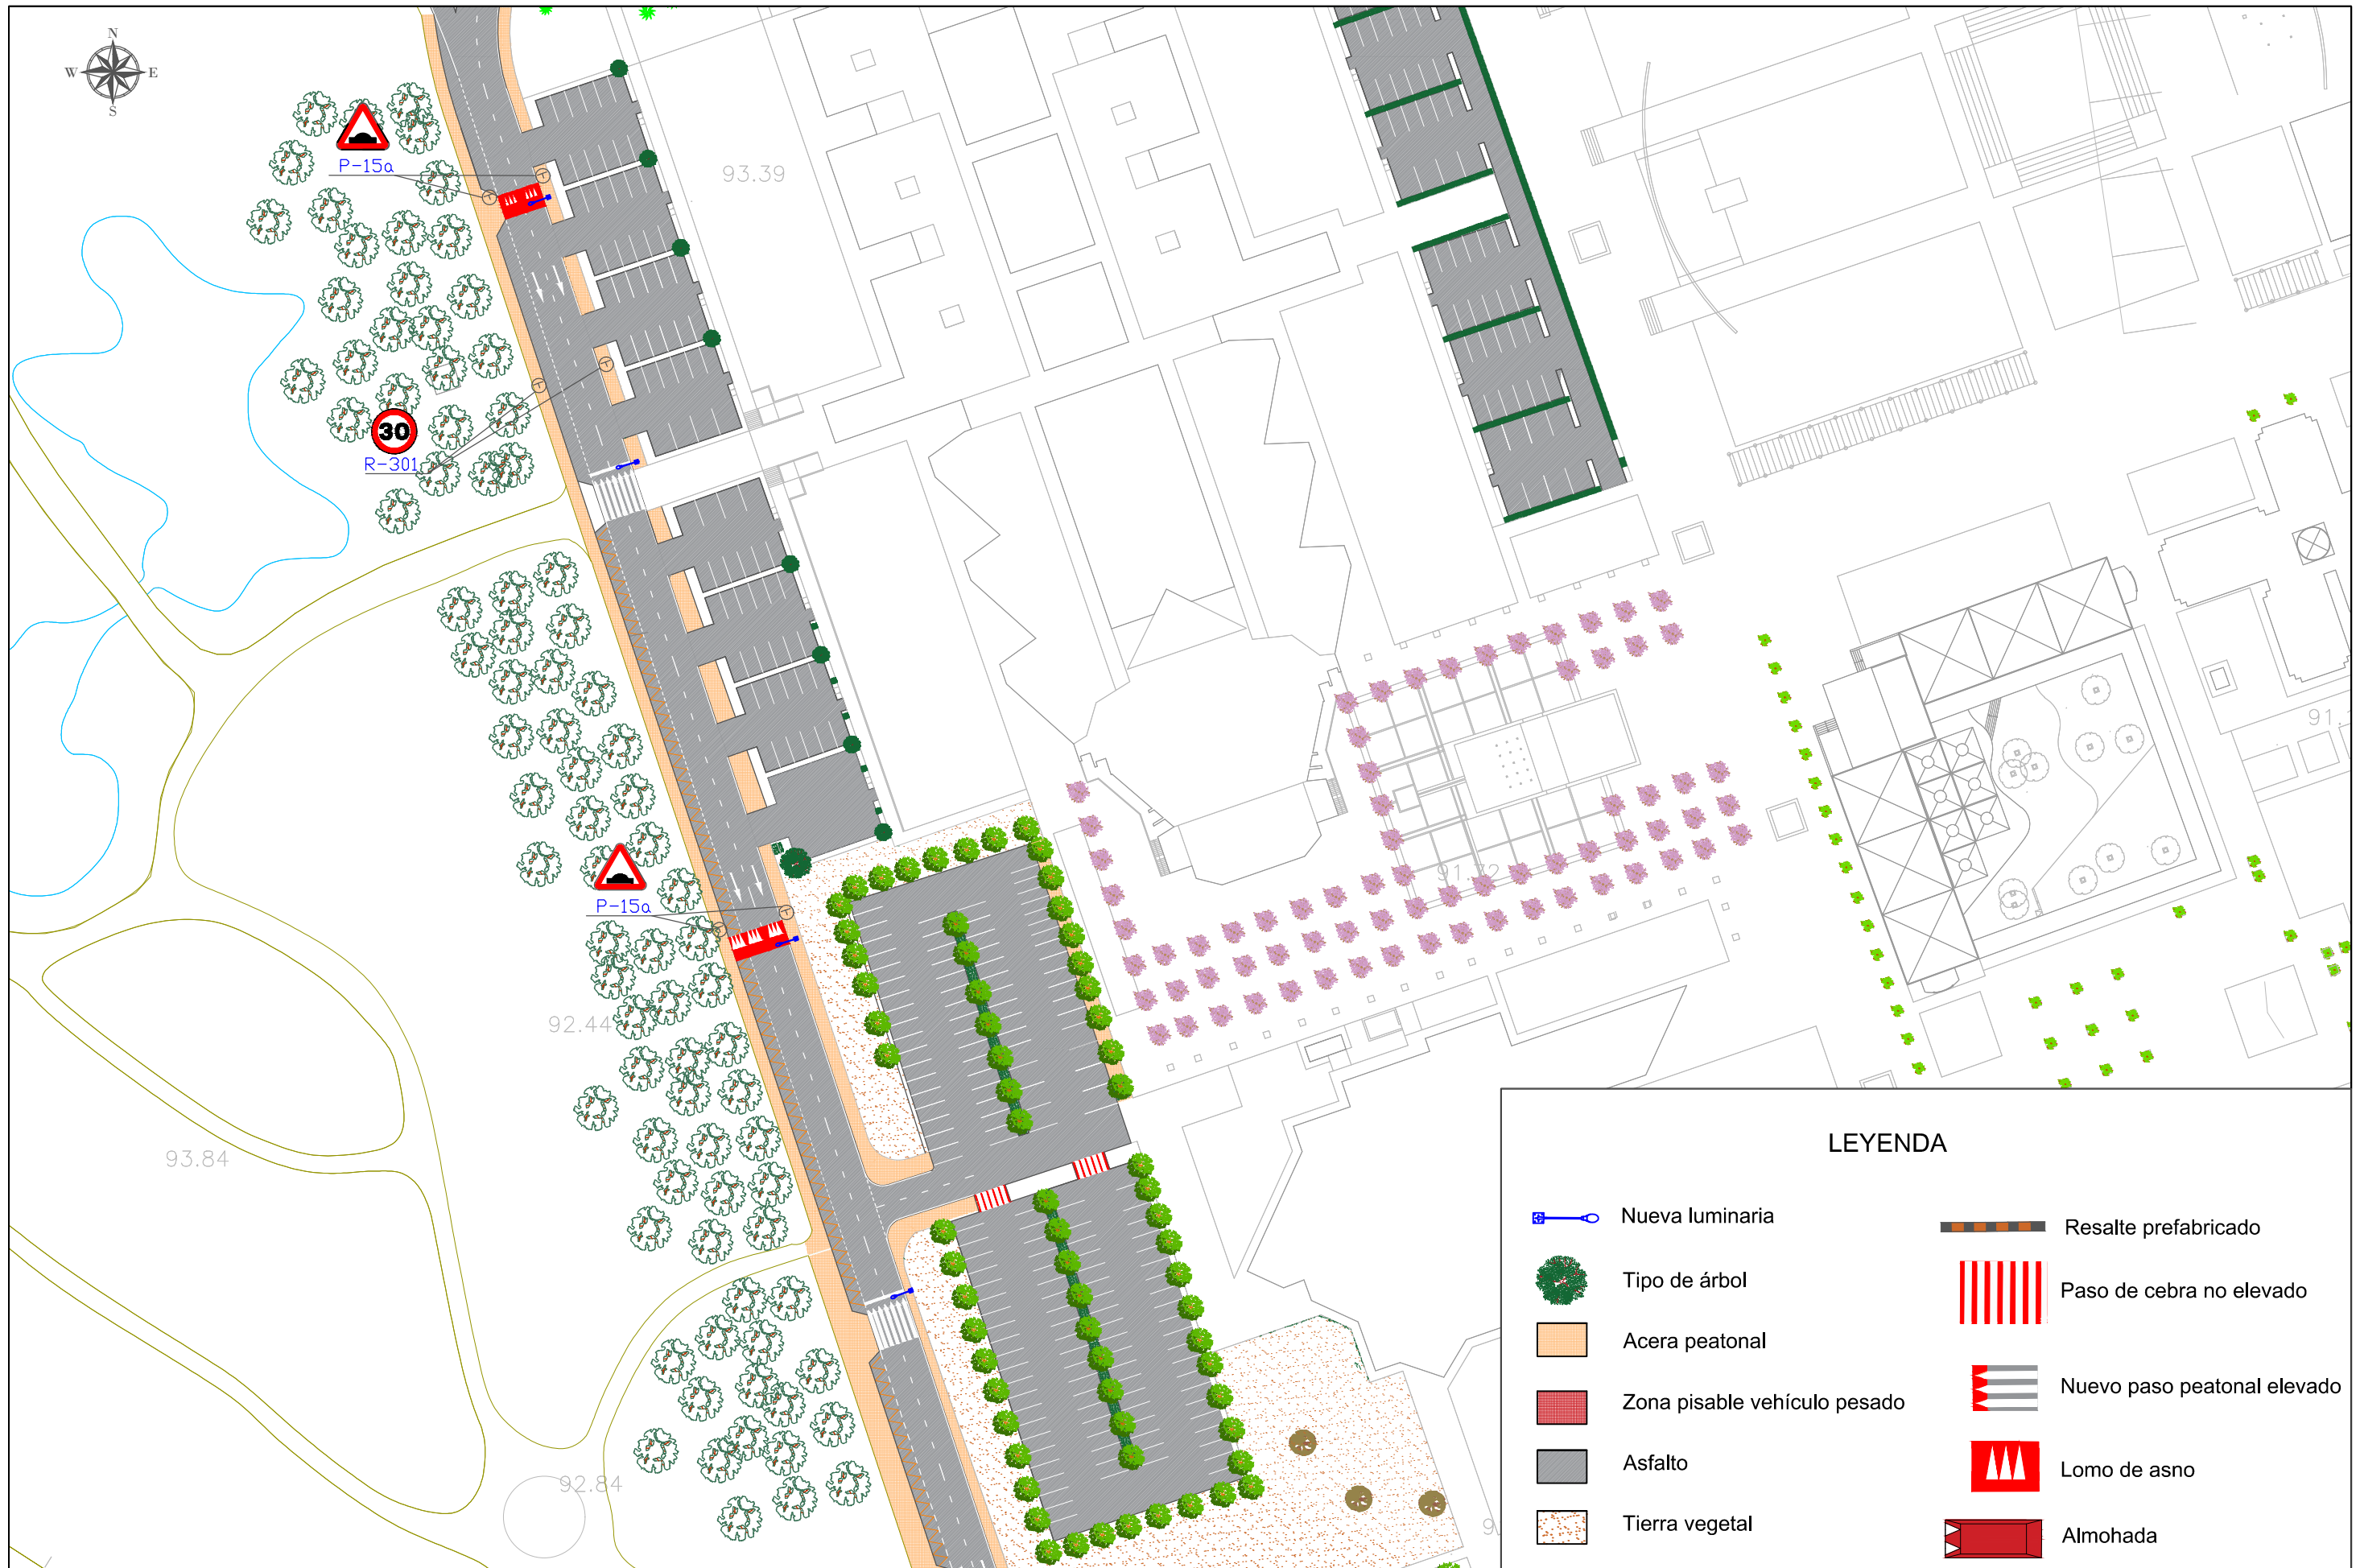
PLANO N.º:
9
6 de 8

PLANO:
PROPUESTA DE MEJORA

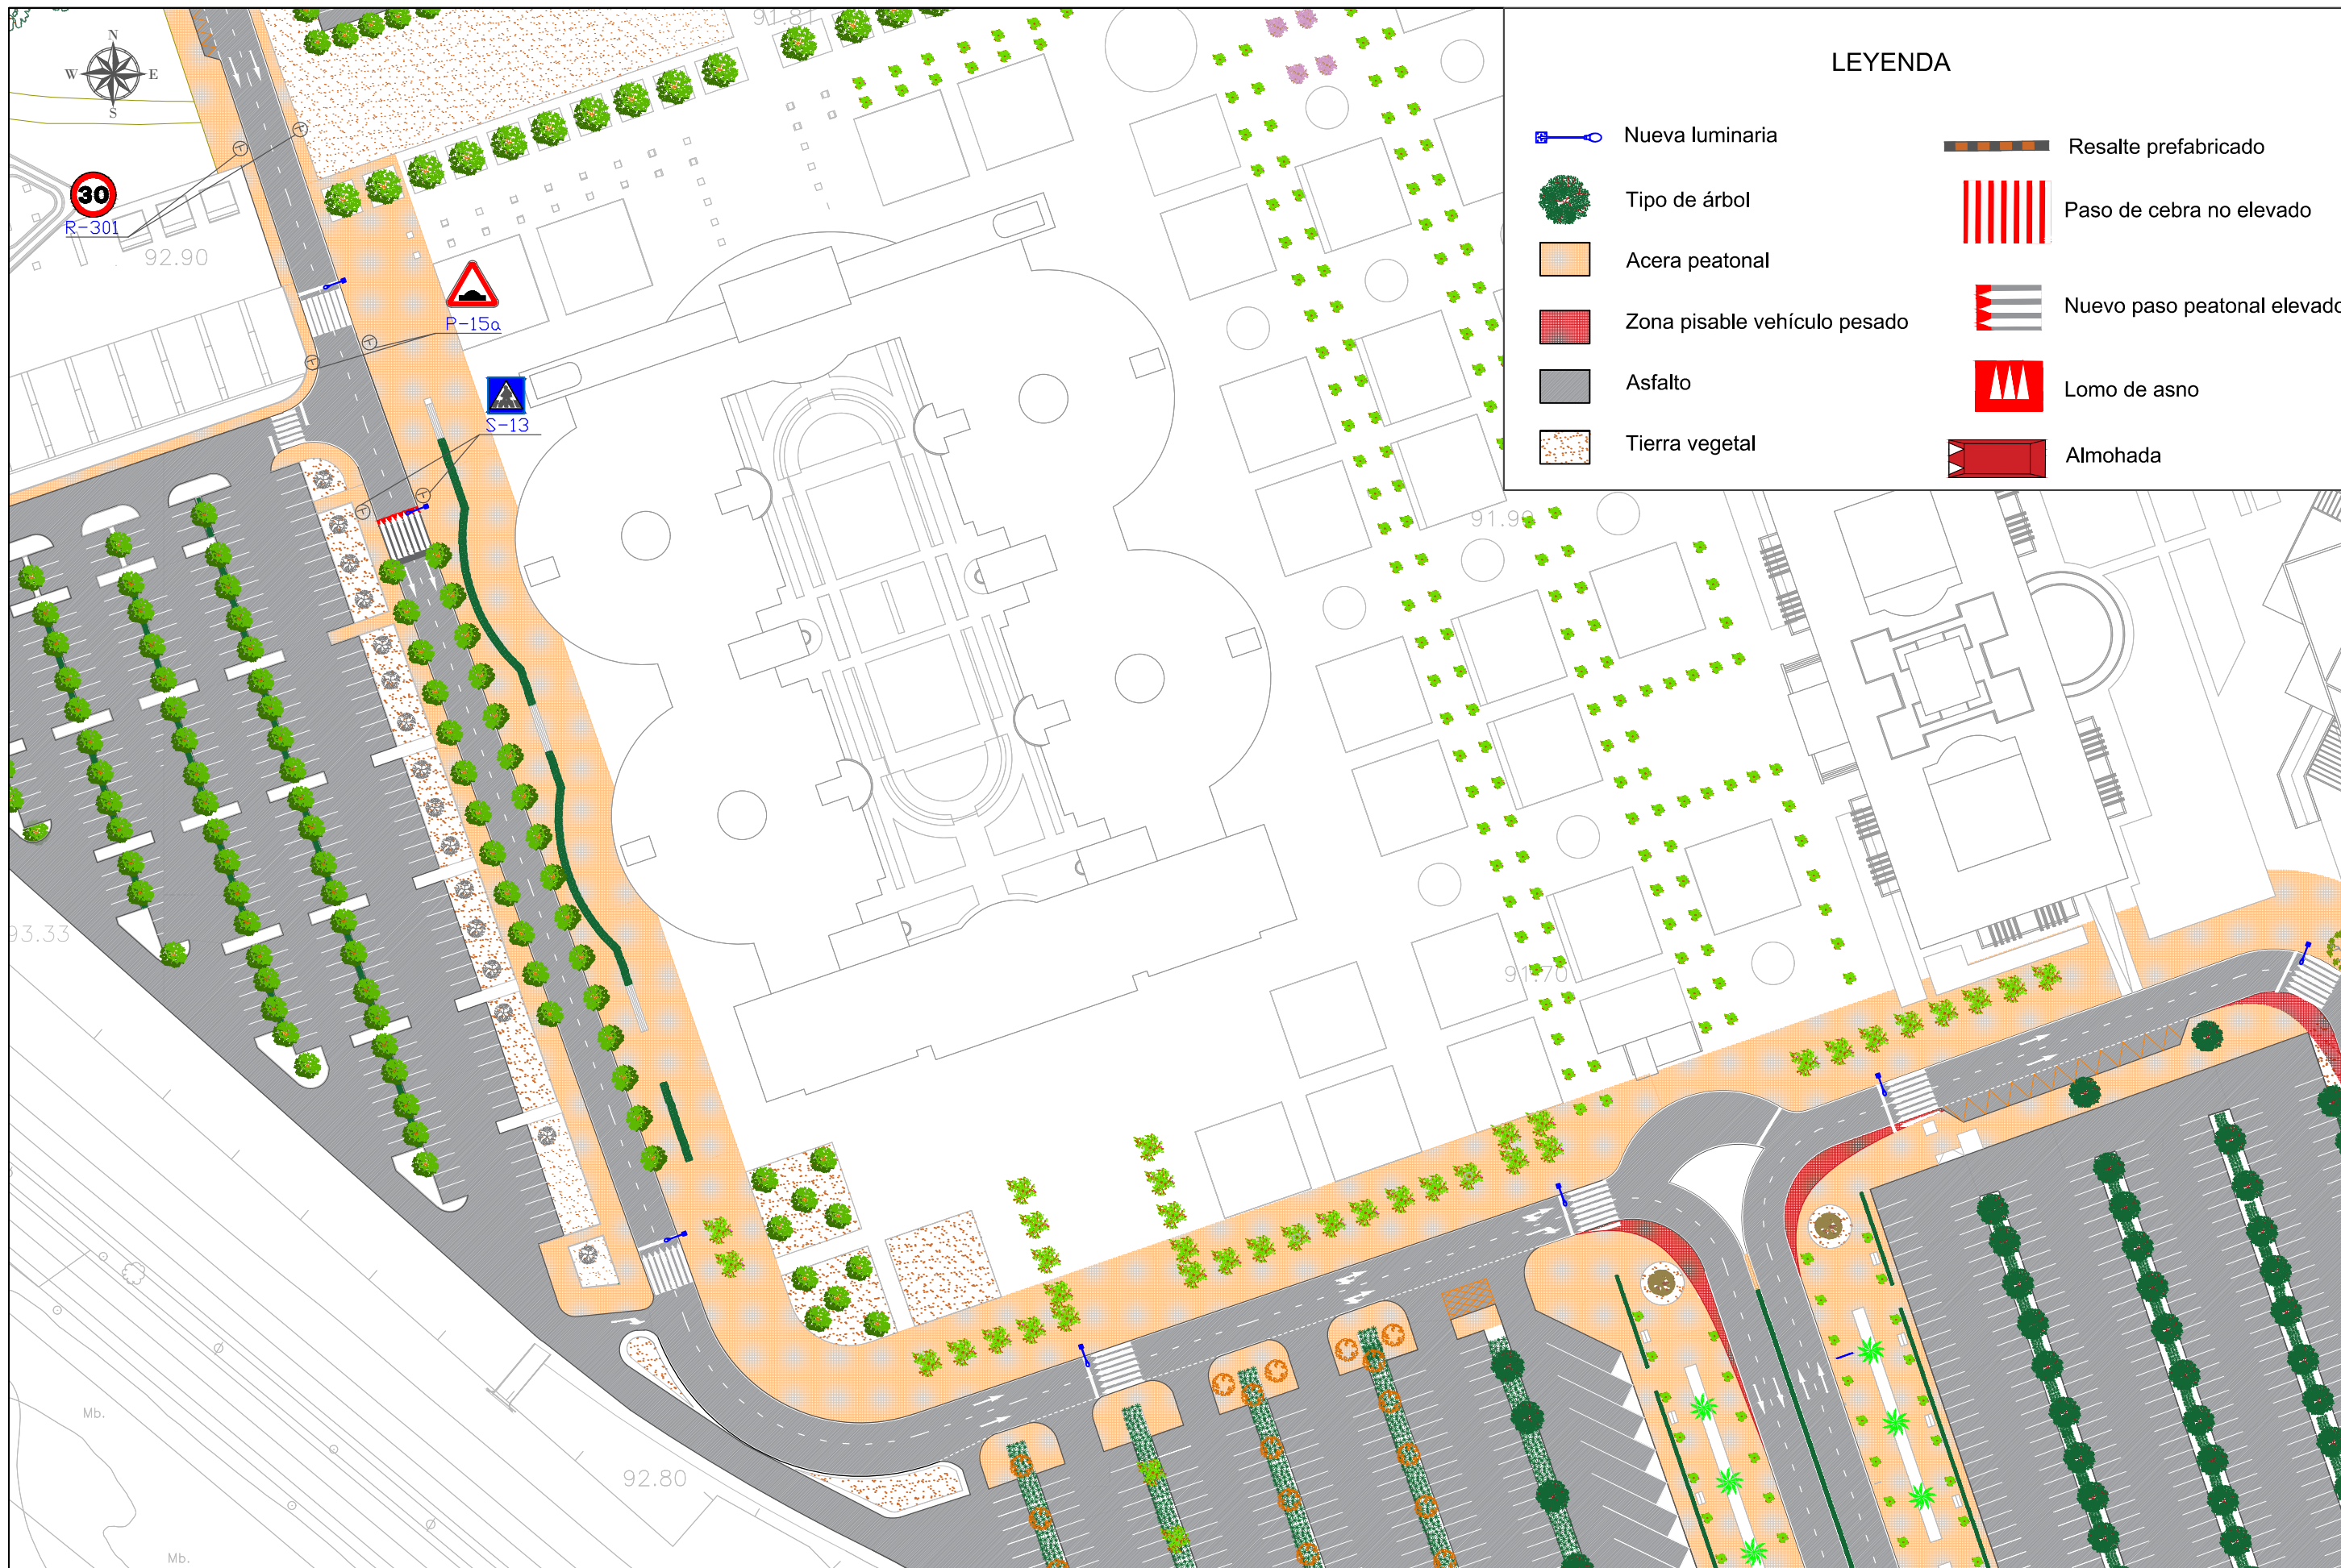
PLANO N°:
9
7 de 8

PLANO:
PROPUESTA DE MEJORA
