**UNIVERSIDAD AUTÓNOMA METROPOLITANA**  
**UNIDAD AZCAPOTZALCO**

**SEGURIDAD ESTRUCTURAL DE UN  
EDIFICIO TIPO DE LA UAM IZTAPALAPA**

**T E S I S**

**MAESTRA EN INGENIERÍA ESTRUCTURAL**

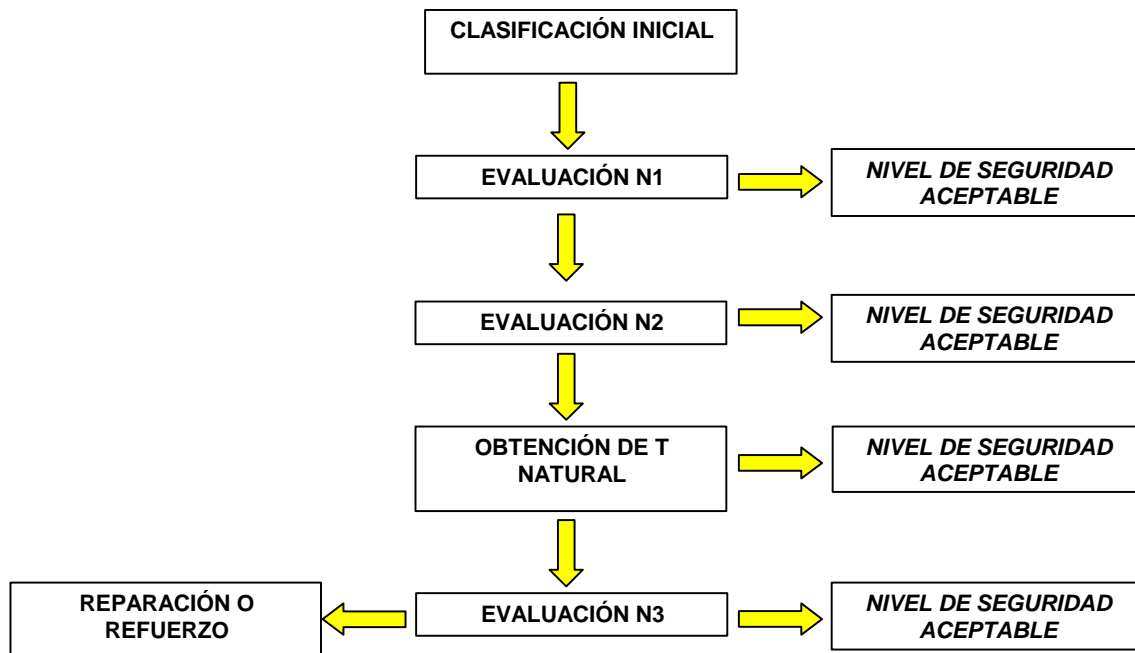
Figura 2.2 Metodología utilizada para evaluar el nivel de seguridad en una estructura (Iglesias, 1989).

En la figura 2.2 se muestra un esquema de la metodología utilizada en este trabajo para evaluar el nivel de seguridad de una estructura.

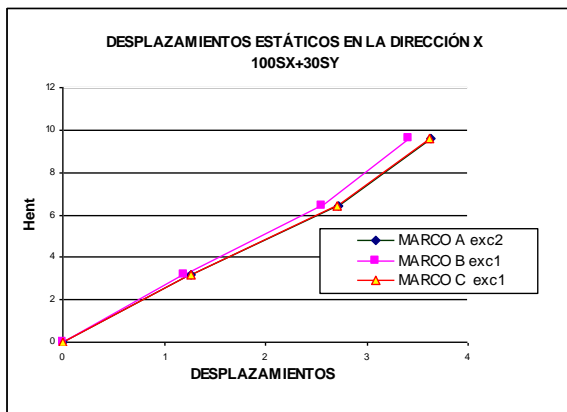
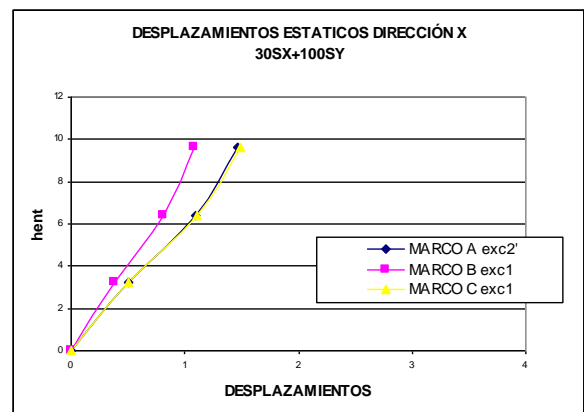
Figura 3.4 Desplazamientos de los marcos con dirección X, RCDF76

De los resultados obtenidos se concluye que el marco con los desplazamientos más desfavorables en la dirección X es el A y en la dirección Y el 9. En las figuras 3.4 y 3.5 se observan los desplazamientos obtenidos con el método estático.

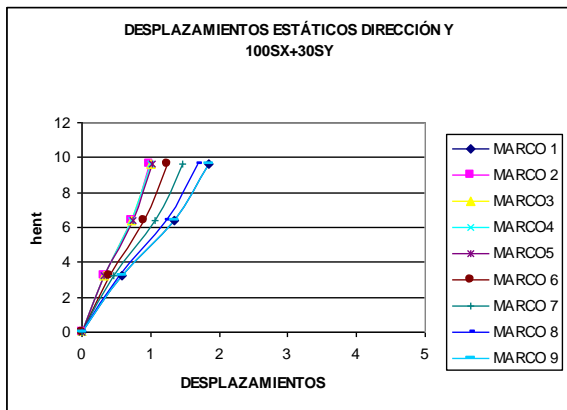
Figura 3.5 Desplazamientos de los marcos con dirección y, RCDF76.

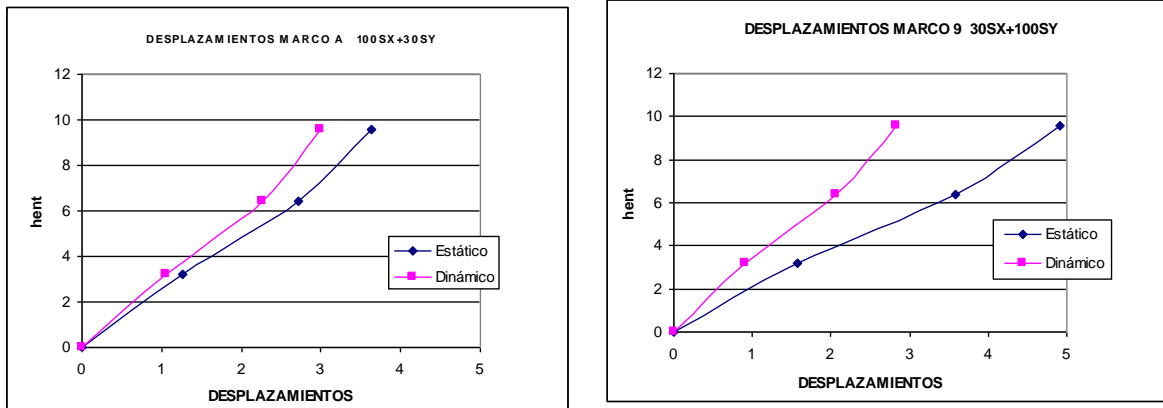
Figura 3.6 Desplazamientos dinámicos y estáticos máximos. RCDF76

Se concluye que los desplazamientos máximos obtenidos en el análisis dinámico para los marcos A, B y C (dirección X) se dieron en la combinación 100% SX+ 30% SY siendo las mayores en el marco A, así como para los marcos 1 al 9 (dirección Y) se dieron en la combinación 30% SX+100% SY, resultando mayores en el marco 9, comparativamente los desplazamientos estáticos resultaron mayores que los dinámicos en cada caso, como se observa en la figura 3.6

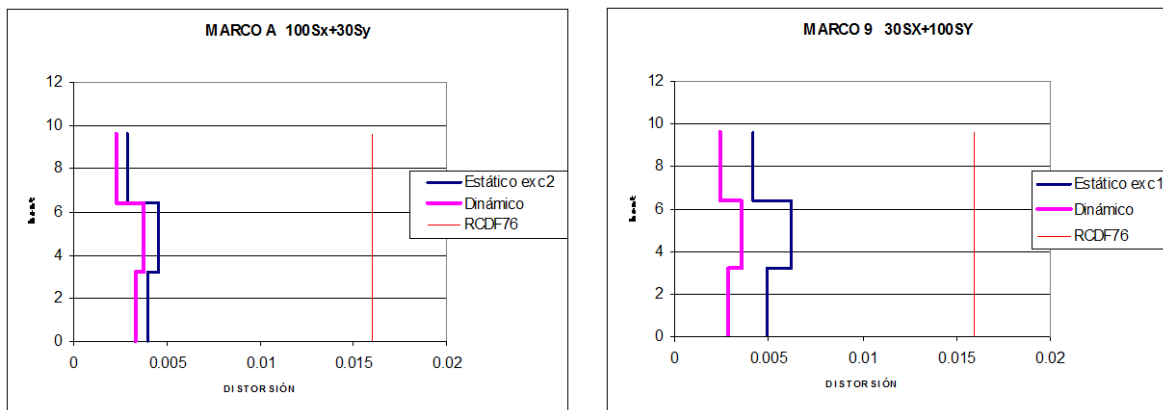
Figura 3.7 Distorsiones obtenidas del análisis estático y dinámico para los marcos con los desplazamientos más desfavorables (RCDF76).

Las distorsiones obtenidas resultaron menores que la distorsión admisible de 0.012 considerada para cuando no existen elementos frágiles que puedan dañarse o cuando los elementos están desligados de la estructura (artículo 242 Título IV RCDF76), como se puede observar en las gráficas de la figura 3.7

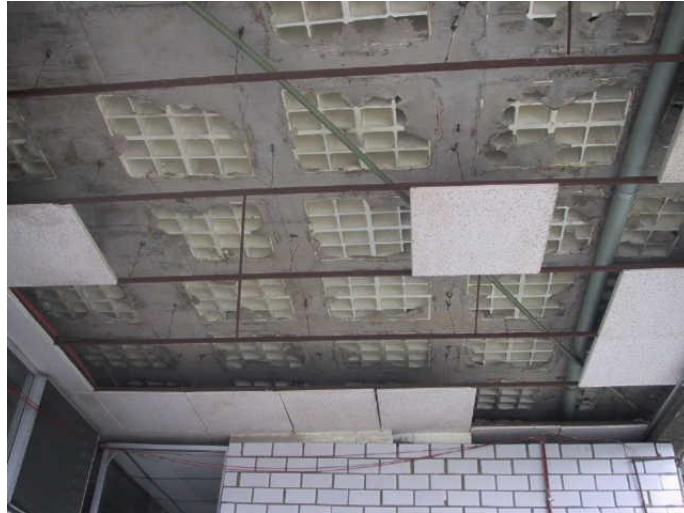
Fotografía 2.- Losa del Edificio A

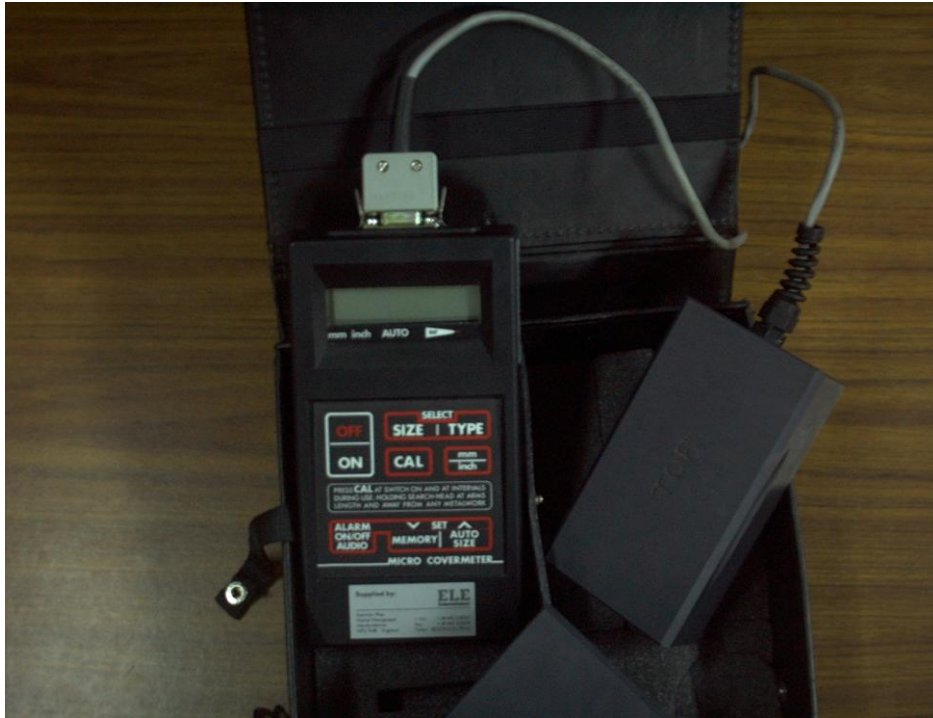
Figura II.1 Escáner Covermeter ELE. Internacional

Para verificar que el aparato funcione correctamente se prueba en algún elemento estructural en el que se conozca con exactitud la localización del acero longitudinal y del acero transversal, así como el diámetro de las varillas y el espesor del recubrimiento.

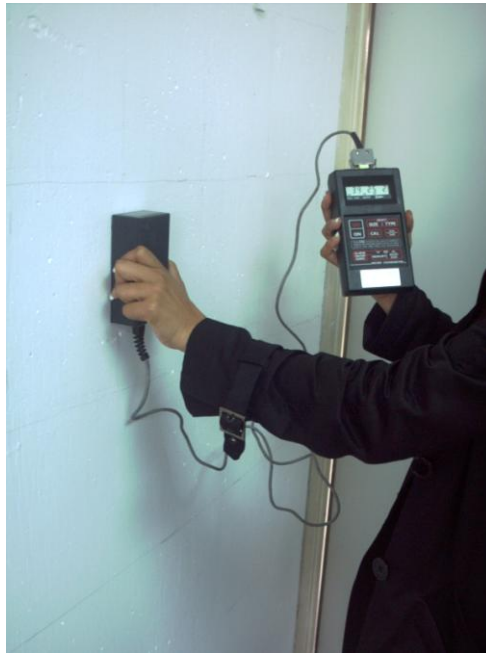
Figura II.2. Detección del acero de refuerzo

- La detección de la varilla se realiza colocando el bloque de búsqueda paralelamente a la dirección de la ésta, como se muestra en la figura II.2.
- Se mueve el bloque de búsqueda horizontalmente o verticalmente dependiendo si se va a localizar el acero transversal o longitudinal. El primer valor en la pantalla correspondiente al recubrimiento tiende a bajar a medida de que el bloque de búsqueda se acerca al acero. La posición del acero corresponde al valor mínimo registrado.

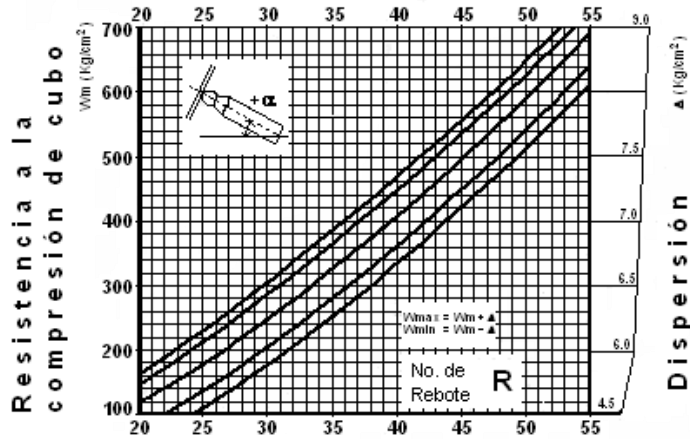
Figura II.3 Gráfica de Calibración.

La gráfica también considera en la parte derecha la dispersión que podrían tener los valores de la resistencia a compresión, permitiendo una mejor aproximación.

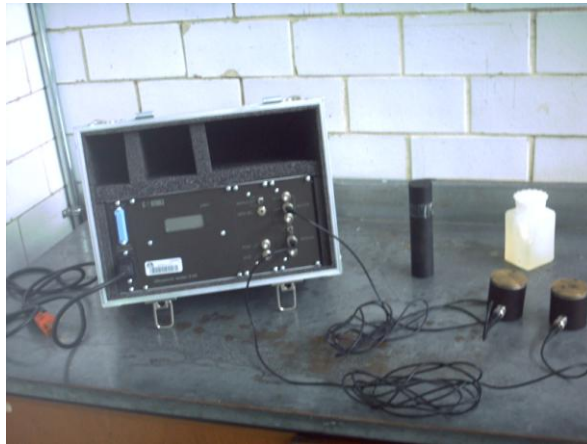
Figura II.5 Pulso Ultrasónico

- Unidad central que genera pulsos eléctricos de alto voltaje (500 voltios- 1000 voltios).
- Dos terminales o transductores. (Transmisor y Receptor).

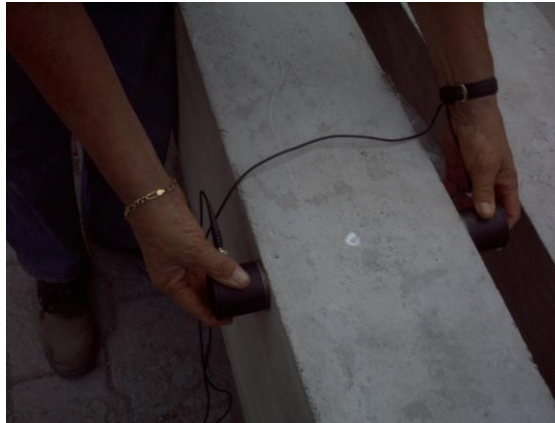
Figura II.6 Transmisión directa

Consiste en colocar el transmisor y el receptor en extremos opuestos para proporcionar máxima sensibilidad y proveer una longitud de trayectoria bien definida, ver figura II.6.

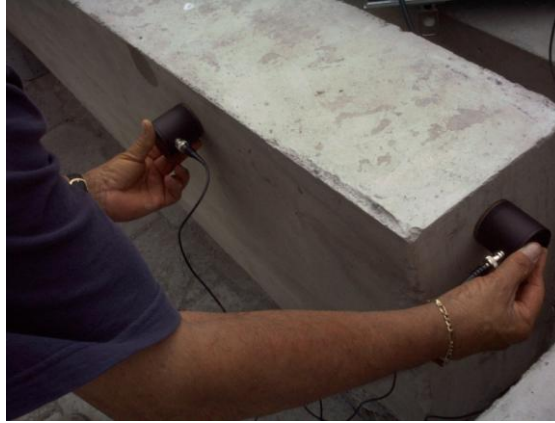
Figura II.7 Transmisión semi-directa.

Se utiliza cuando la colocación de los transductores de manera directa es difícil o imposible. Se colocan los transductores en caras adyacentes del elemento como se muestra en la figura II.7, de tal manera que la trayectoria de la onda es diagonal. Este arreglo es menos satisfactorio, pues la medida de la velocidad de pulso usualmente tiene una influencia de la capa de concreto cercana a la superficie.

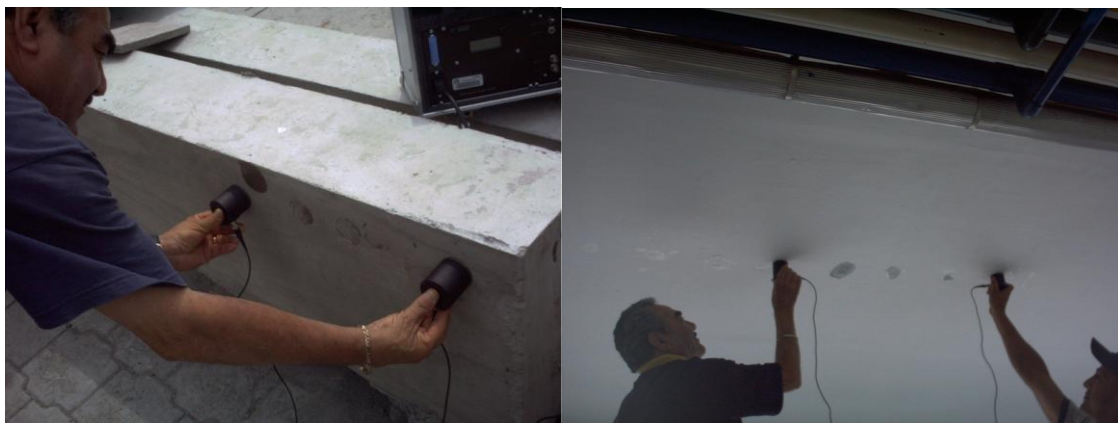
Figura II.8 Transmisión indirecta

- La distancia centro a centro para cada punto, con su tiempo de pulso respectivo.
- La gráfica (distancia-tiempo), donde el inverso de la pendiente de la recta obtenida, corresponde a la velocidad promedio del pulso en la superficie, la cual siempre es menor a la que resulta con el método directo. Si la gráfica no es una línea recta, significa que el concreto cercano a la superficie es de calidad variable o existe alguna grieta.( Manual de pulso ultrasónico).
