Intégration originale et réhabilitation de bassins à plan d'eau permanent dans le cadre d'un développement urbain

Original integration and rehabilitation of stormwater tanks with permanent water level as part of an urban development

Jacopin L'Azou Chantal*, Gross Françoise**

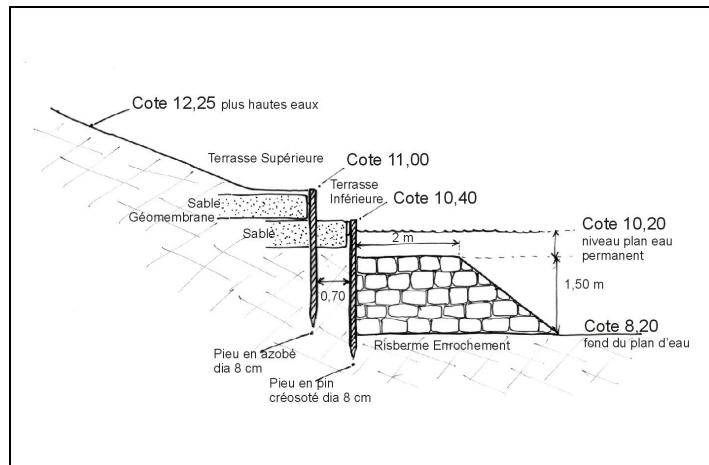
Les éléments constitutifs des berges sur les bassins de Fontaudin, Thouars et Chambéry sont schématisés sur la Figure 1. Ils comprennent :

- une risberme : constituée d'enrochement de faible diamètre, elle s'étend sur tout le pourtour des plans d'eau, sauf devant les ouvrages d'entrée et sortie. Elle est horizontale sur une largeur de 2 mètres, puis a une pente de 3/1 ; elle fait 1,50 m de hauteur et est recouverte d'une lame d'eau allant de 50 cm à 70 cm selon les sites.

- une terrasse inférieure et une terrasse supérieure : elles sont tenues par des pieux en azobé et un clayonnage en lamelle d'azobé également ; une lierne assure la liaison entre les pieux. A

l'intérieur de ces terrasses, le maintien des sédiments est assuré par un géotextile tissé, épais.

Figure 1 : coupe technique d'une berge en double terrasse

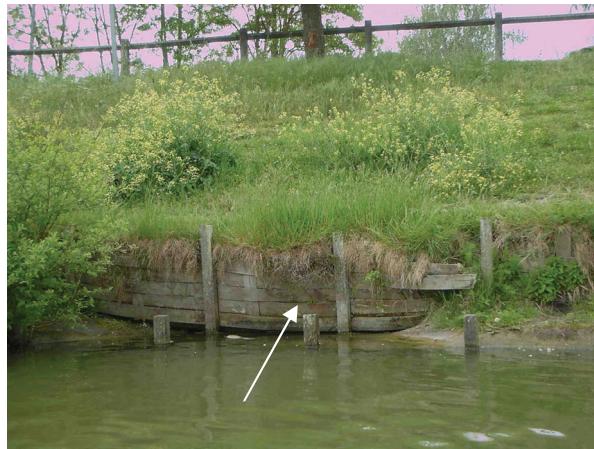
- une risberme en bon état sur l'ensemble des bassins ;
- une destruction importante des clayonnages et des liernes sur les 2 terrasses, avec parfois des affaissements de la terrasse inférieure (Figure 2) ;
- des pieux pourris et/ou cassés ;
- des trous dans le géotextile de la terrasse supérieure, voire des déchirures complètes laissant échapper les matériaux constitutifs de la berge (graviers, sable) ;
- l'implantation spontanée de végétation sur les 2 terrasses, surtout sur la terrasse inférieure ; des arbres (saules, aulnes essentiellement) se développent et ont leurs systèmes racinaires souvent pris dans les deux terrasses.

Figure 2 : bassin de Chambéry – dégradations des liernes (avant travaux)

Ces dégradations sont dues à la conjonction de plusieurs facteurs : un vieillissement naturel de l'ouvrage, un sous-dimensionnement dans la taille des pieux en bois et du clayonnage entraînant une fragilisation des berges donc une vitesse de vieillissement plus rapide. Ce vieillissement est aussi accéléré par le piétinement des promeneurs, des joggers et des pêcheurs, le passage de VTT et parfois aussi par du vandalisme (pieux et clayonnage arrachés et jetés dans le bassin).

Sur le bassin de Chambéry, implanté dans un milieu urbain très dense, les travaux au niveau de la terrasse inférieure ont été conçus pour recréer une continuité physique entre les deux rangées de

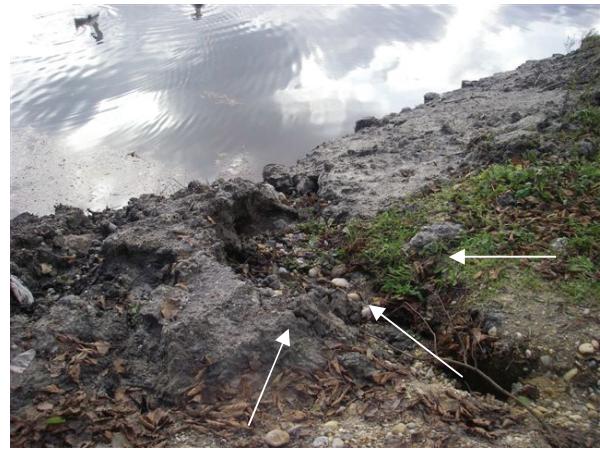
Par ailleurs, sur aucun des bassins étudiés, la gestion des eaux de ruissellement n'a été prise en compte lors de leur construction. Ce paramètre se rajoute donc aux précédents car il favorise l'arrachement des matériaux constituant les berges ainsi que la dégradation des armatures en bois (Figure 3).

Figure 3 : bassin de Bourran – dégradations consécutives aux ruissellements non canalisé

Il faut aussi noter sur le parc de Bourran, la présence d'une grande quantité de volatiles de grosse taille (cygnes et oies) qui participent à la dégradation des berges par leurs piétinements incessants

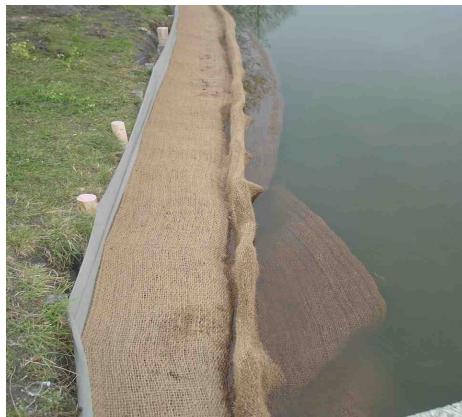
Figure 4 : bassin de Chambéry – pose de la natte en coco entre les 2 terrasses

La technique du génie végétal, déjà fréquemment utilisée pour stabiliser les berges des canaux et des cours d'eau, a été adaptée aux berges du bassin de Chambéry pour se caler aux caractéristiques géométriques du plan d'eau. L'espace entre les pieux de la terrasse inférieure et de la terrasse supérieure a été rempli par un sac en natte 100% coco de grande densité (900 g/m^2) destiné à encaisser des sollicitations en cas d'orages (Figure 4). Ce sac a été façonné sur place, afin de combler les vides qui existaient sur la terrasse inférieure du fait de la vidange des matériaux. Il a été rempli d'un mélange comprenant de la terre et des copeaux de coco (biodégradables, assurant une meilleure germination) et ensemencé avec des graines de graminées. Par ailleurs, des hélophytes (plantes semi-aquatiques : iris, carex, baldingère, salicaire, roseau, ...) ont été implantés dans le sac derrière la rangée de pieux immergée sur tout le linéaire de la terrasse inférieure (Figure 5).

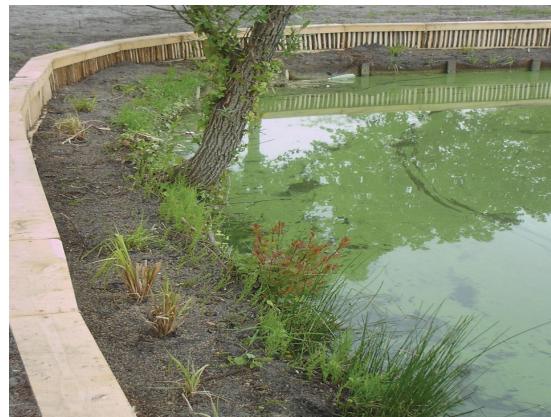
Figure 5 : bassin de Chambéry – travaux terminés, végétalisation de la terrasse inférieure

pieux. Outre l'amélioration de la stabilité de l'ouvrage au moment des phases de vidange notamment, ces travaux ont permis de créer une véritable zone de transition écologique entre le milieu aquatique et le milieu terrestre. L'intérêt de cette zone est important tant pour la biodiversité du site que pour l'attrait du paysage.

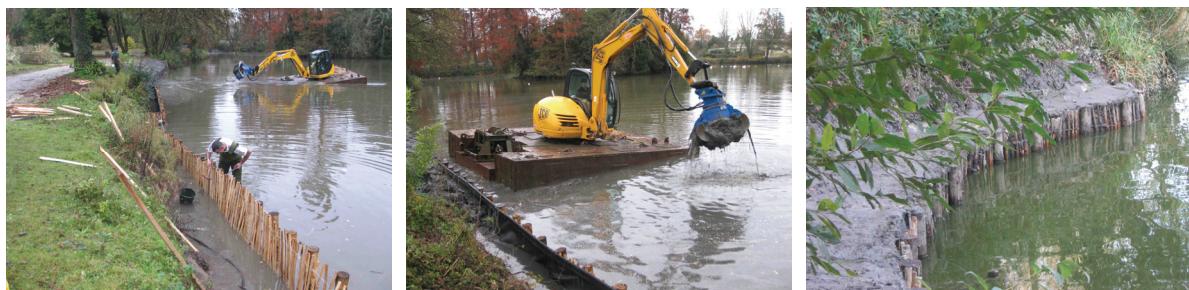
Figure 6 : bassin de Bourran – mise en place d'un clayonnage puis remblaiement des berges par les sédiments pris dans le plan d'eau

Sur le bassin de Bourran, le diagnostic avait mis en évidence sur certains secteurs un recul progressif des berges par effondrements dus à une conjonction entre le piétinement intensif des usagers, le ruissellement, la nature des matériaux constitutifs de la berge. Sur d'autres secteurs, une forte instabilité rendait dangereux pour le public la fréquentation des bords du plan d'eau. Les travaux devaient donc permettre de répondre à ces problématiques entrecroisées. Pour ce faire, il fallait adoucir la verticalité des berges et donc, créer ou recréer un bord de plan d'eau en pente douce mais aussi végétaliser les berges pour permettre de maintenir le sol par l'intermédiaire des systèmes racinaires tout en éloignant le public des abords immédiats des berges.

Sur les zones où il n'y a pas été possible de créer cette pente douce, deux types d'aménagement ont été imaginés : soit un blocage en pied de talus a été mis en place par l'implantation d'une rangée de pieux, avec clayonnage et géotextile, soit une ou deux terrasses ont été créées. Pour combler les vides derrière les pieux et refaire ainsi la jonction avec la berge, des matériaux vaseux ont été prélevés directement sur le fond du plan d'eau en travaillant avec une pelle mécanique montée sur ponton (Figure 6).

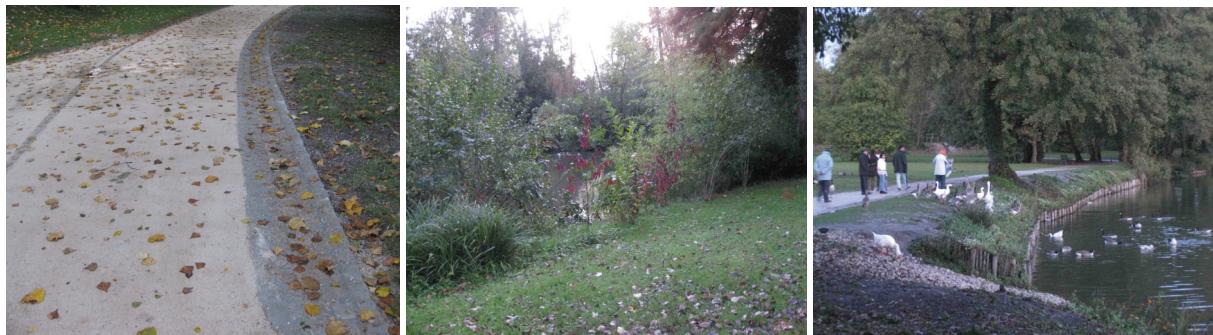
Figure 7 : bassin de Bourran – de gauche à droite, canalisation des eaux de ruissellement, plantation en herbacés et arbustes et création d'une zone d'accès au plan d'eau

Sur le site de Bourran : les travaux de réhabilitation sont très récents (2008-2009) et le milieu évolue bien. La commune de Mérignac a été impliquée très tôt dans le projet de réhabilitation ce qui a permis de dégager avec elle un ensemble d'actions hiérarchisées dans le temps et dans l'espace inscrites dans le cadre de son Agenda 21. En complément de la réhabilitation des berges du bassin, d'importants travaux de plantation et de maîtrise des ruissellements ont ainsi été menés, conformément aux points abordés au cours de la concertation avec la commune au moment du diagnostic (Figure 7).
