# La crue du Doux (Ardèche) de novembre 1996 ; influence de l'occupation du sol sur le bassin versant

par Ludovic MAILLO \*

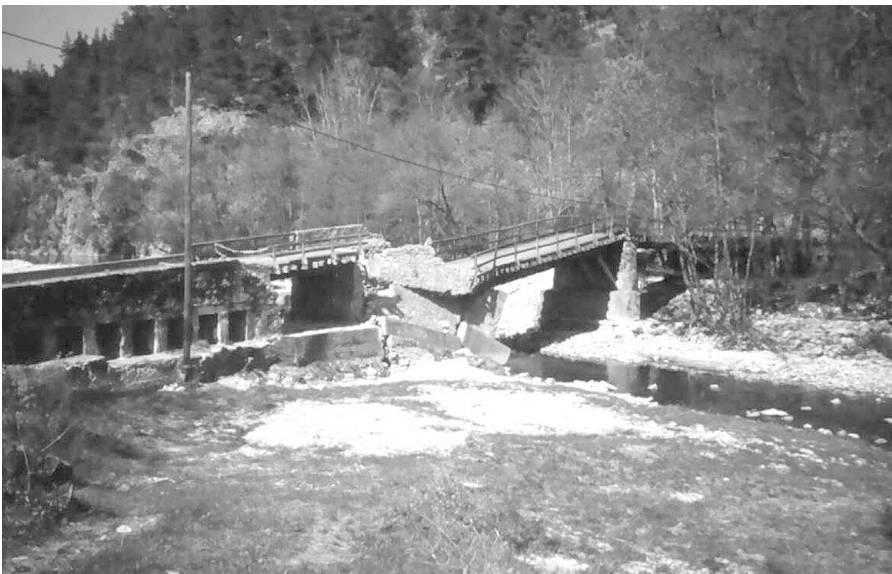
Photo 1 : Vue du pont de Clara après la crue, 1999

Dans le lit de la rivière, plusieurs ponts et radiés submersibles ont été détruits. Notamment le Pont de Clara a vu sa pile centrale être déchaussée (Cf.

Photo 1). Le tablier s'est affaissé mais n'a pas été emporté. Deux ouvrages destinés à créer des retenues pour la baignade en été ont subi d'importants dégâts (Cf. Photo 2). Dans les deux cas, les massifs bétonnés servant à ancrer les retenues en saison ont été submergés et isolés des berges par l'ouverture d'un chenal dans le lit majeur.

La seconde cause d'aggravation est moins directe. Elle est à rechercher dans l'évolution du lit de la rivière depuis plusieurs dizaines d'années. Comme un certain nombre d'autres cours d'eau, force est de constater que le lit du Doux s'enfonce progressivement depuis un demi-siècle au moins. Cette constatation est faite de manière irréfutable sur cette rivière par deux types de repères. D'abord, les piles de certains ponts, installées dans le lit permanent montrent aujourd'hui leurs fondations. Les structures maçonnées affouillées lors de chaque crues s'en trouvent fragilisées. L'effondrement du pont de Clara durant la crue du 13 novembre est directement lié à ce phénomène.

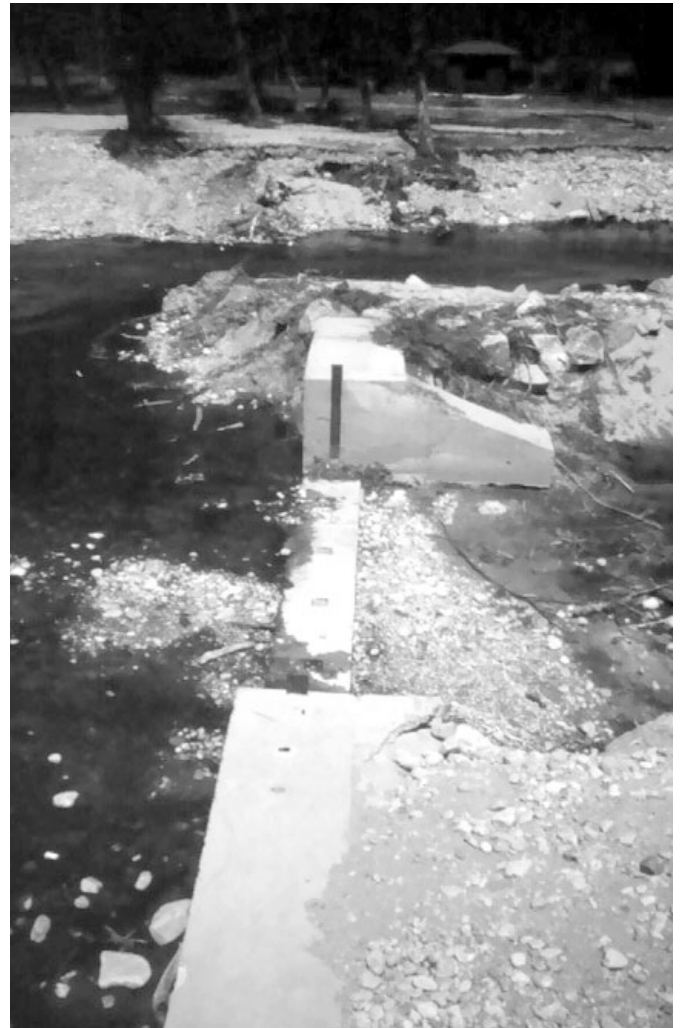
**Photo 2 : Structure pour baignade de Désaignes après la crue**  
Photo L. Maïllo

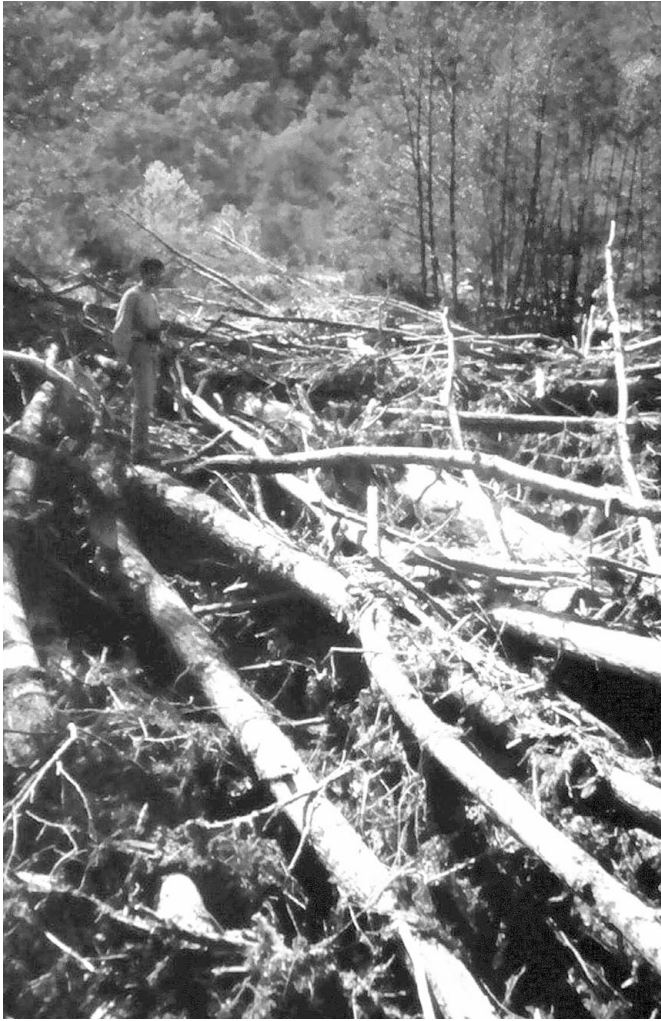
En premier lieu, il apparaît que le cours d'eau a été détourné à la suite de la formation d'embâcles de plusieurs dizaines de mètres de long et de plus de cinq mètres de haut (Cf. Photo 3). De très nombreux arbres emportés par les flots se sont amoncelés contre des éléments de ripisylve ou certains aménagements. Le flux a ainsi dû quitter le chenal d'écoulement habituel. La rivière s'est ouvert un nouveau lit dans le lit majeur.

**Photo 3 : Embâcles sur le secteur médian, 1999**  
Photo L. Maillo

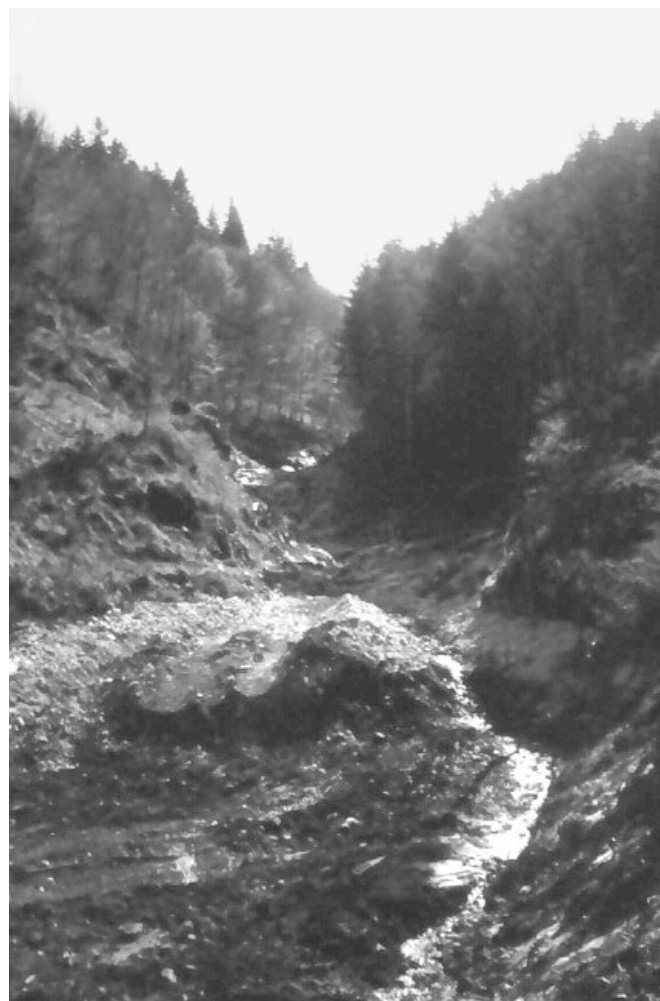
Sur certains de ces torrents, comme celui de Rochepaule, les résineux n'ont pas résisté à cette lame d'eau (Cf. Photo 4). Ce type de situation provoque ainsi des dégâts importants sur le versant mais aussi dans le lit de la rivière. En effet, un volume considérable d'arbres provenant de ce secteur a alimenté les embâcles lors de la crue.

**Photo 4 : Torrent de Rochepaule après la crue 1999**

Un travail d'aménagement des espaces forestiers sur les versants est nécessaire. Il contribuerait à la restauration des écoulements sur les pentes sans risque d'emport massif d'arbres. Pour cela, la seule possibilité est d'enlever sur le linéaire de ces écoulements non pérennes les arbres à faible enracinement qui y ont été installés. Il serait utile de prévoir un espace libre de cinq mètres au moins de part et d'autre de l'axe d'écoulement. Pour limiter les phénomènes érosifs, une couverture herbacée doit être maintenue sur cet espace. Cette pratique vise en outre à offrir au ruissellement la possibilité de mobiliser un minimum de charge solide lorsqu'il parviendra à se concentrer suffisamment dans le talweg ainsi libéré.

Une incision pourrait se produire dans le lit du torrent. Pour éviter qu'elle ne s'élargisse et menace les résineux, il est prudent de prévoir l'installations d'arbres à fort enracinement de part et d'autre du talweg (Saule blanc, frêne...).
