ASPECTS TECHNIQUES DES BÂTIMENTS MÉDIÉVAUX EN BOIS ET TERRE À POTEAUX PLANTÉS ET SUR SOLINS (1).

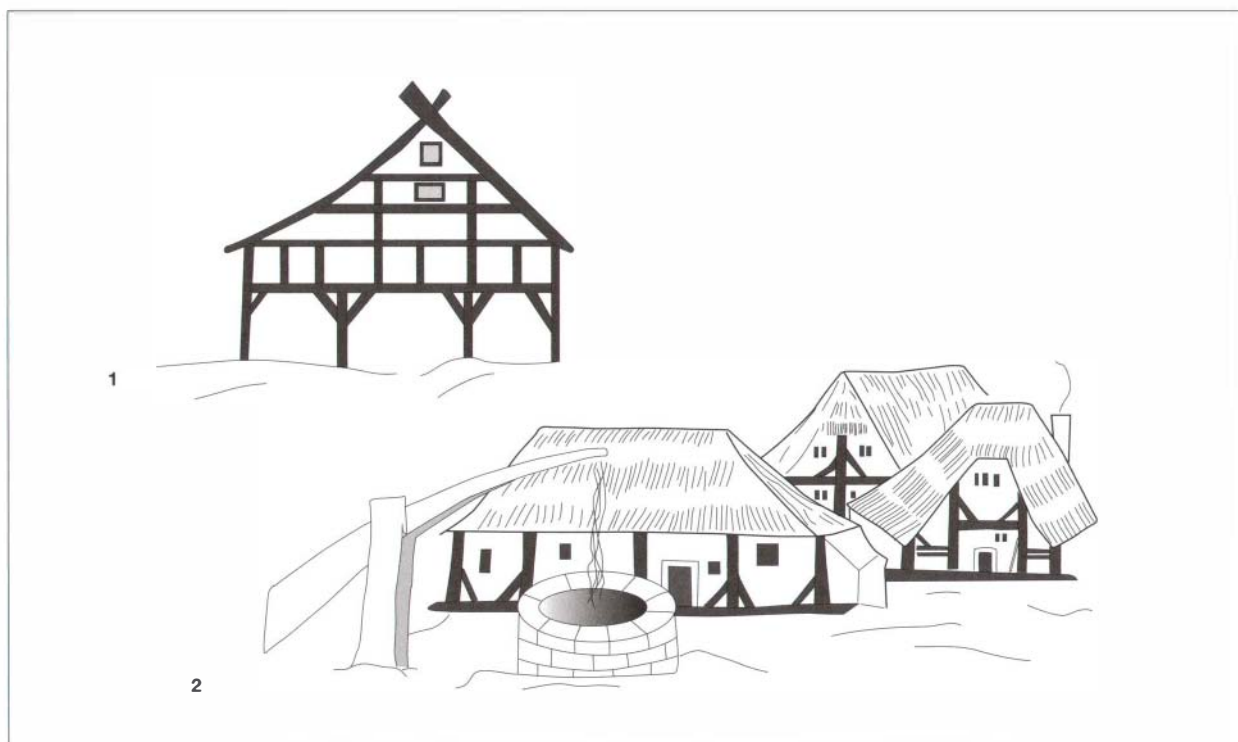
Fig. 9 — Représentations de pan de bois à poteaux courts. D'après les dessins de l'abbé Bertels des villages de Reckange-sur-Mess (1) et de Noertsange (2) au Luxembourg. Sur la maison de Reckange-sur-Mess, les éléments de rives sont croisés en haut du toit. Sur l'extrait de la vue de Noertsange, les contreventements relient la sablière basse aux poteaux. Des toitures à croupettes et à quatre pans sont présents sur le même espace. Sur tous ces pans de bois, la résistance aux efforts dynamiques latéraux est assurée par des liens obliques (contreventements) reliant les poteaux aux sablières hautes ou basses formant des triangles. Ces triangles sont indéformables, de fait, il n'est plus nécessaire de planter les poteaux dans le sol. Ces liens obliques représentent le progrès technologique indispensable pour passer de la construction à poteaux plantés à celle du pan de bois avec ou sans sablières basses.

Plus de douze dessins concernent des colombages dont les poteaux ne dépassent pas la hauteur des étages (**figure 9**). Il s'agit de constructions isolées, généralement en contexte d'habitat groupé, les toits sont à deux pans (avec des planches de rives croisées), à deux pans avec des croupettes aux pignons, voire à quatre pans. Les éléments obliques de contreventement se situent en haut ou en bas des poteaux.
