L'influence du sable de mer sur la durabilité du béton

M.R.BOUATIAOUI, A.H.ALAOUI

Université ABDEL MALEK ESSADI Faculté des sciences et technique de Tanger BP416.Maroc
Laboratoire de génie civil et mécanique
Equipe Mécanique et matériaux

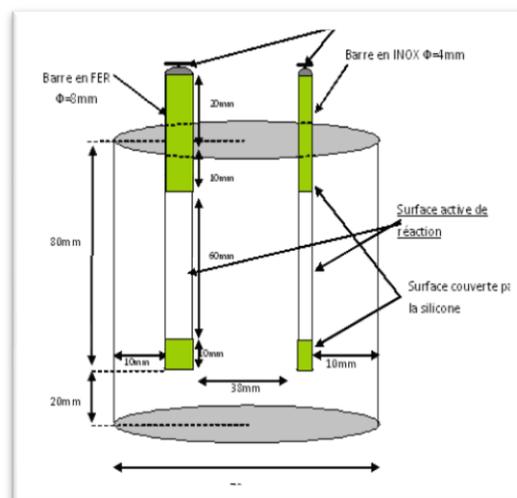
FIG. 1 – schéma descriptif de la barre d'acier avec les isolants

La barre d'acier est polie avec du papier abrasif et rincée à l'eau distillée. Les extrémités des barres (acier et inox) sont protégées par un isolant pour que la corrosion soit localisée sur une surface bien déterminée (longueur de 60mm, Figure 1).

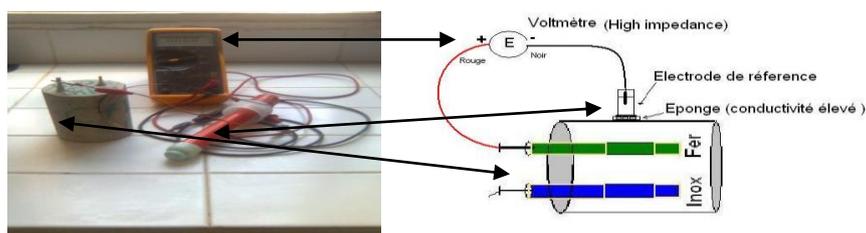
FIG.3-Schéma descriptif du montage de test de la corrosion accélérée

Le courant est appliqué sur les éprouvettes branchés en parallèle et liés à un générateur (figure 3). Un courant imposé est utilisée pour avoir un courant constant et direct de densité de $100 \mu\text{A}/\text{cm}^2$ entre l'acier et l'inox, cette densité est souvent choisie dans ce type d'essai pour une corrosion accéléré [7].

Après application du courant pendant une demi-heure, la polarisation est arrêtée, les échantillons sont débranchés et la lecture est effectuée après 15 min environ de la coupure du courant, la corrosion est évalué à l'aide de l'électrode Half-cell potentiel.

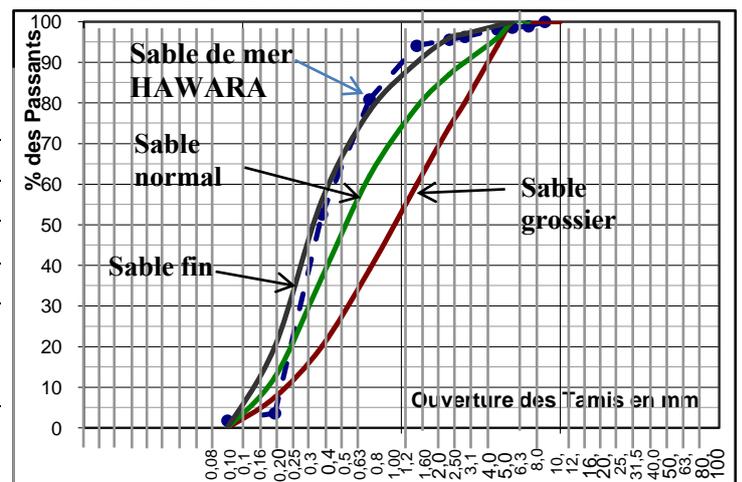
FIG.5- Courbe granulométrique de sable de mer HAWARA avec les trois courbes de référence

L'analyse granulométrique a une grande influence sur la durabilité du béton armé, la continuité de la courbe permet d'avoir une compacité maximale. En effet la granulométrie du sable HAWARA marque un caractère très fin, l'utilisation de ce dernier dans le béton armé demande une correction. La figure.5 montre l'allure de la courbe granulométrique du sable de mer HAWARA en fonction des trois courbes de référence selon Dreux[2].

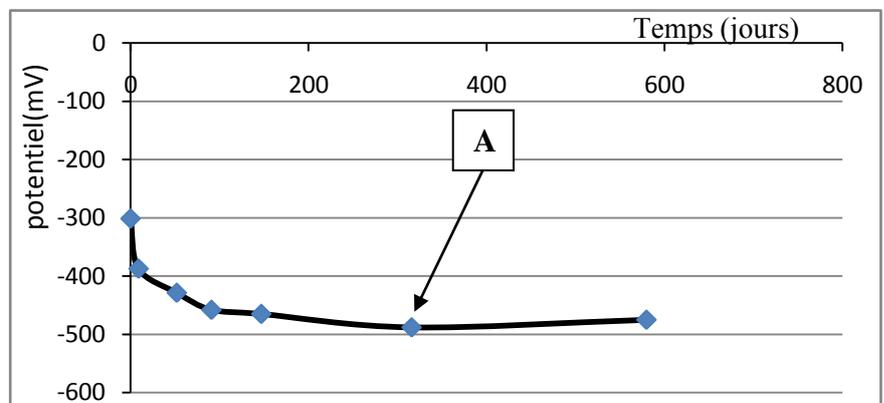
La figure 6 montre les variations du potentiel Half-Cell de l'acier en fonction du temps sans application de courant. La valeur initiale du potentiel à t_0 est de -301mV. Elle décroît progressivement en fonction du temps jusqu'à atteindre la valeur -488mV à 316 jours. Au-delà de cette valeur, le potentiel reste stable autour de -500 mV. Aucune fissuration n'a été observée sur l'échantillon durant l'essai.

FIG.6-Variation du potentiel Half-Cell en fonction du temps sans application du courant

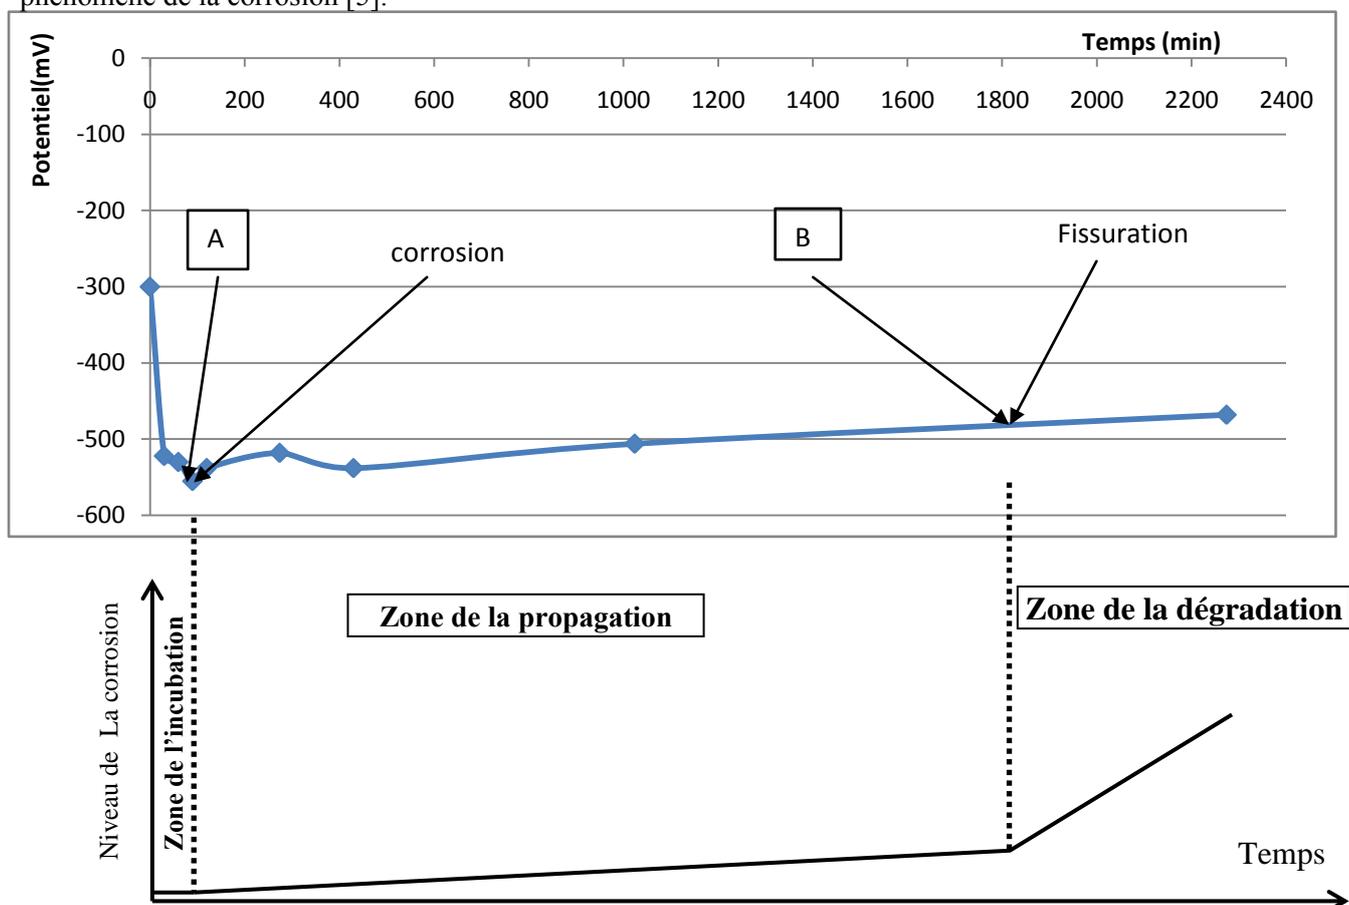
La figure.7 montre la variation du potentiel Half-Cell de l'acier en fonction du temps. Suite à l'application du courant de $100\mu\text{A}/\text{cm}^2$ sur les échantillons confectionnés avec le sable de HAWARRA, le potentiel a diminué en fonction du temps jusqu'à atteindre la valeur -555 mV au bout de 90 min, sachant que la mesure initiale à $t=0$ est de l'ordre de -308 mV . Ainsi, on peut dire que l'application du courant a accéléré le phénomène de la corrosion [5].

FIG.7-La variation du potentiel Half-Cell en du temps avec schéma descriptif de l'évolution de la corrosion

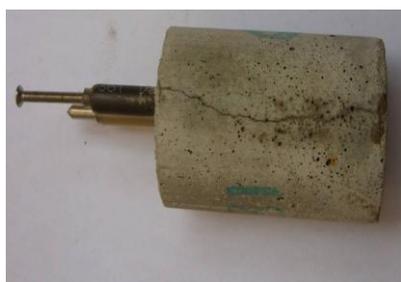
Photo.1- Echantillon fissuré

Par ailleurs nous avons pu mettre également en évidence la fissuration du mortier [Photo 2] après 1800 min (1,5jour). Dans la littérature, de nombreux modèles estiment le temps de la première fissure, T_C , induite par les produits de corrosion. Par exemple, selon Piltner T_C est proportionnel à l'inverse de la densité de courant dans le béton armé. La corrosion obéit à l'équation de Faraday et que les produits de corrosion sont autour des barres d'armature en acier [9].

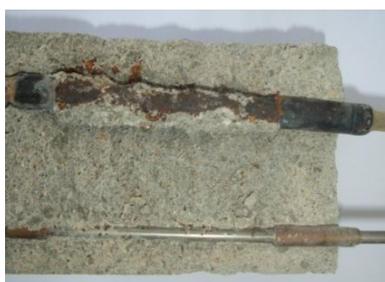
Photo. 2- Echantillon dégradé après l'écrasement

A la fin de l'essai, l'échantillon du mortier a été écrasé par fendage. L'état de l'interface entre l'acier et le béton a été observé [Photo 2]. Ainsi, on a déduit que : En présence des chlorures dans le sable, il apparaît que la surface de l'acier a été dépassivée [Photo 2]. Ceci est expliqué dans la littérature par le fait que la surface de l'acier était couverte avec des produits verts et noirs, qui se sont transformés rapidement à la couleur rouge-noir en contact avec l'atmosphère [10].

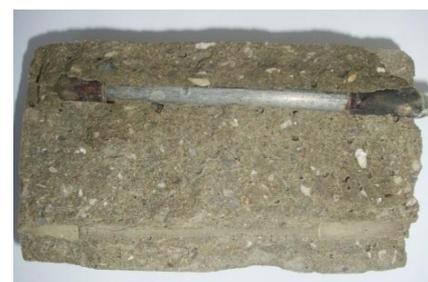
Photo. 3- Echantillon après l'écrasement

Cette confirmation est approuvée par l'écrasement et l'observation visuelle des échantillons à la fin de l'essai. Comme le montre la photo n°3 aucune trace de corrosion n'est détectée. Au delà de 67 jours et jusqu'à la fin du test, la valeur du potentiel est stabilisée dans un intervalle entre 0 et 100mv

Après 30 min d'application du courant, une augmentation brutale du potentiel est mesurée 572mV. Cette valeur n'a persisté que 376 min. Ensuite, une diminution spectaculaire du potentiel est mesurée, elle atteint -227mv au bout de 1425 min. A partir de ce moment, et jusqu'à la fin de l'essai, la variation du potentiel est stabilisée dans un intervalle allant de 0 à -220mv. Toutes les valeurs des potentiels mesurés pendant cet essai sont situées dans une zone où on n'assiste pas au phénomène de corrosion suite aux observations visuelles faites après l'écrasement des échantillons par fendage (photo n°3).

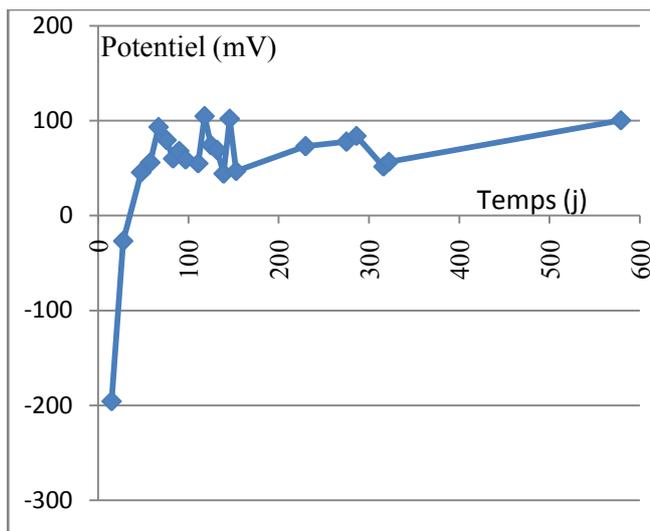
La figure.8 montre la variation du potentiel Half-Cell de l'acier en fonction du temps. La valeur initiale du potentiel mesuré sur des mortiers confectionnés avec des sables lavés est de l'ordre de -196 mv.

Figure.8 : la variation du potentiel Half-Cell en fonction du temps sans application du courant pour le sable HAWARA lavé

Cette dernière nous indique l'absence de la corrosion [11], par la suite, la mesure du potentiel enregistre une augmentation jusqu'à une valeur 93mv au bout de 67 jours. Cette augmentation est expliquée par la déshydratation des échantillons puisque le potentiel varie en fonction de l'humidité et les échantillons ont été entreposés au laboratoire aux conditions ambiantes. La valeur 93mv nous confirme l'absence de la corrosion [11].

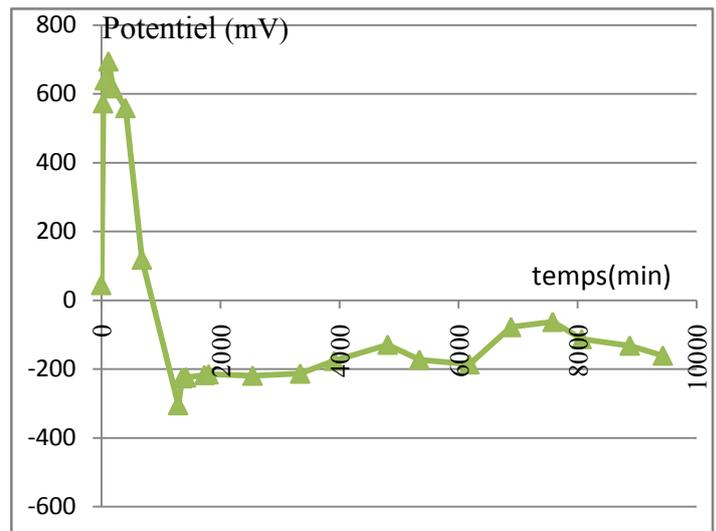
Figure.9 : la variation du potentiel Half-Cell en fonction du temps avec application du courant pour le sable HAWARA lavé

La figure 9 illustre les mesures du potentiel Half-Cell de l'acier en fonction du temps. Les valeurs initiales du potentiel mesuré sur les surfaces des mortiers confectionnés avec des sables lavés sont de l'ordre de 46mV, valeur pour laquelle la littérature confirme l'absence de la corrosion [11],
