**Estratégias e metodologias para intervenções de
reabilitação urbana**
**Avaliação da vulnerabilidade e do risco sísmico do edificado
da Baixa de Coimbra**

Tese apresentada à Universidade de Aveiro para cumprimento dos requisitos necessários à obtenção do grau de Doutor em Engenharia Civil, realizada sob a orientação científica do Professor Doutor José António Raimundo Mendes da Silva, Professor Auxiliar do Departamento de Engenharia Civil da Faculdade de Ciências e Tecnologia e Pró-Reitor da Universidade de Coimbra e co-orientação do Professor Doutor Humberto Salazar Varum, Professor Auxiliar do Departamento de Engenharia Civil da Universidade de Aveiro.

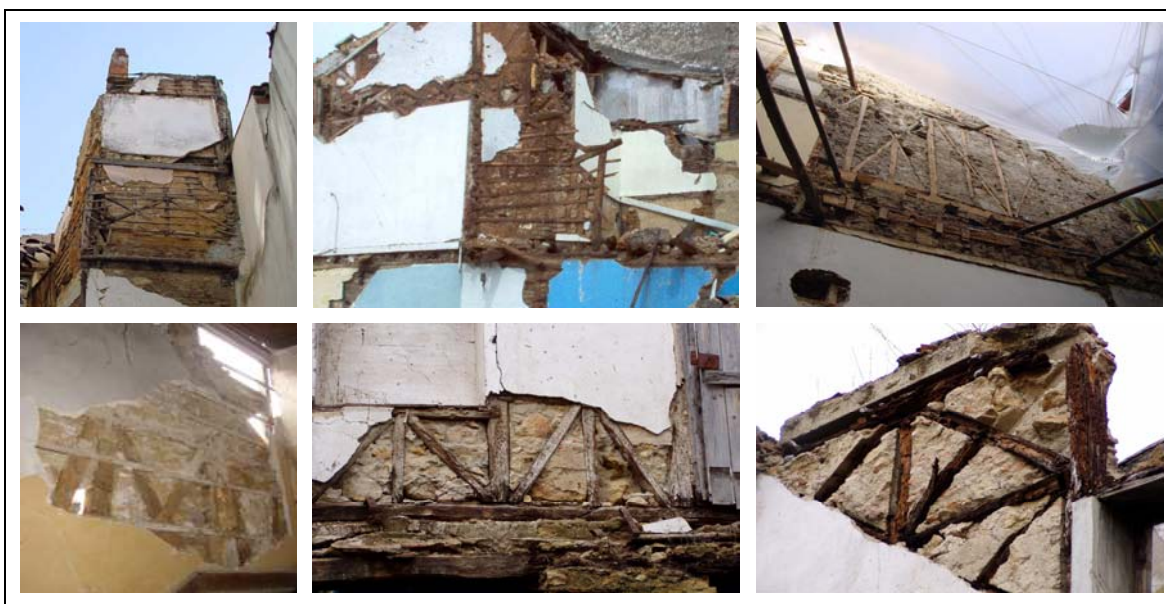
As paredes resistentes entre edifícios (paredes “meeiras”), em muitos casos não são estruturalmente dependentes, são constituídas por alvenarias menos espessas e de pior qualidade incorporando estruturas de madeira embebidas (ver Figura 87). A madeira é utilizada como reforço periférico na zona das ombreiras, padieiras ou peitoris. Também se encontram elementos de madeira ao nível dos cunhais, mas não é uma solução corrente [Vicente *et al.*, 2006a].

Figura 87: Paredes de alvenaria com estrutura de madeira

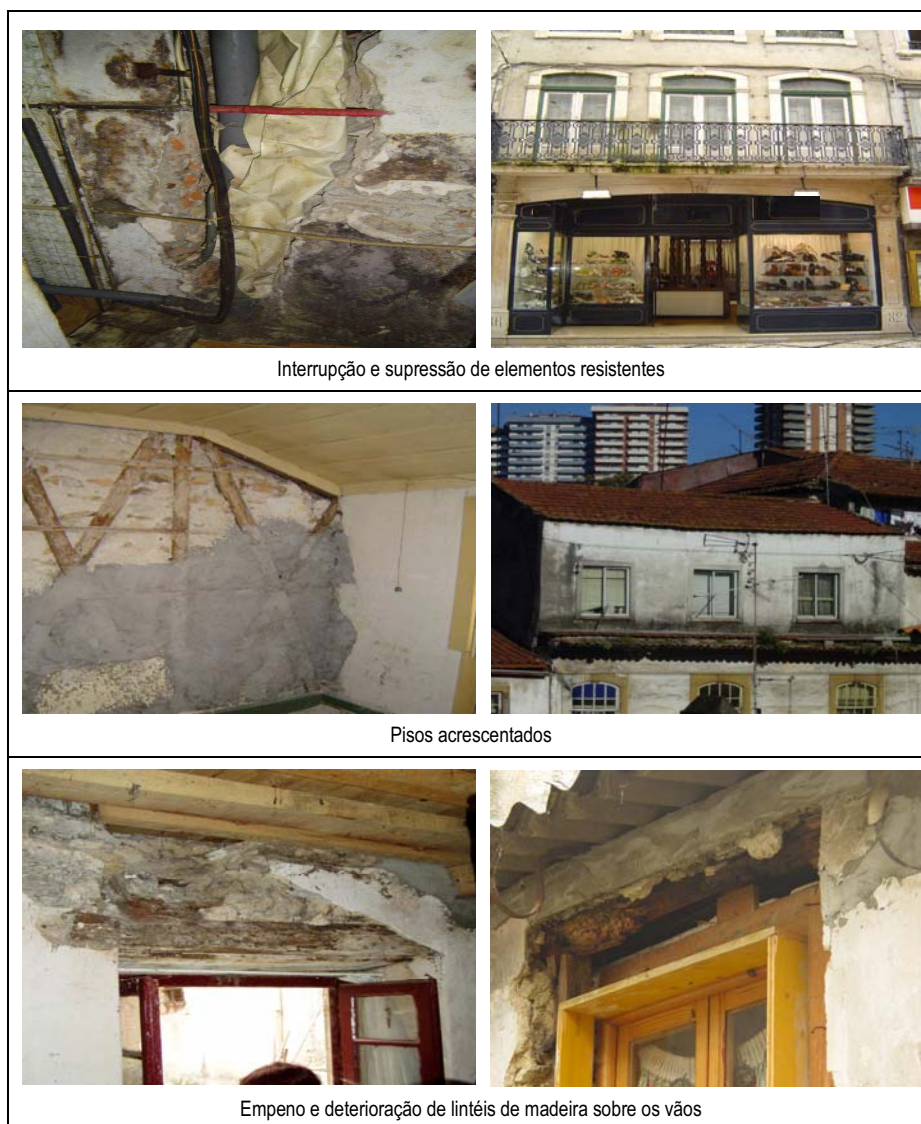
Figura 103: Exemplos de outros problemas em paredes de fachada em alvenaria

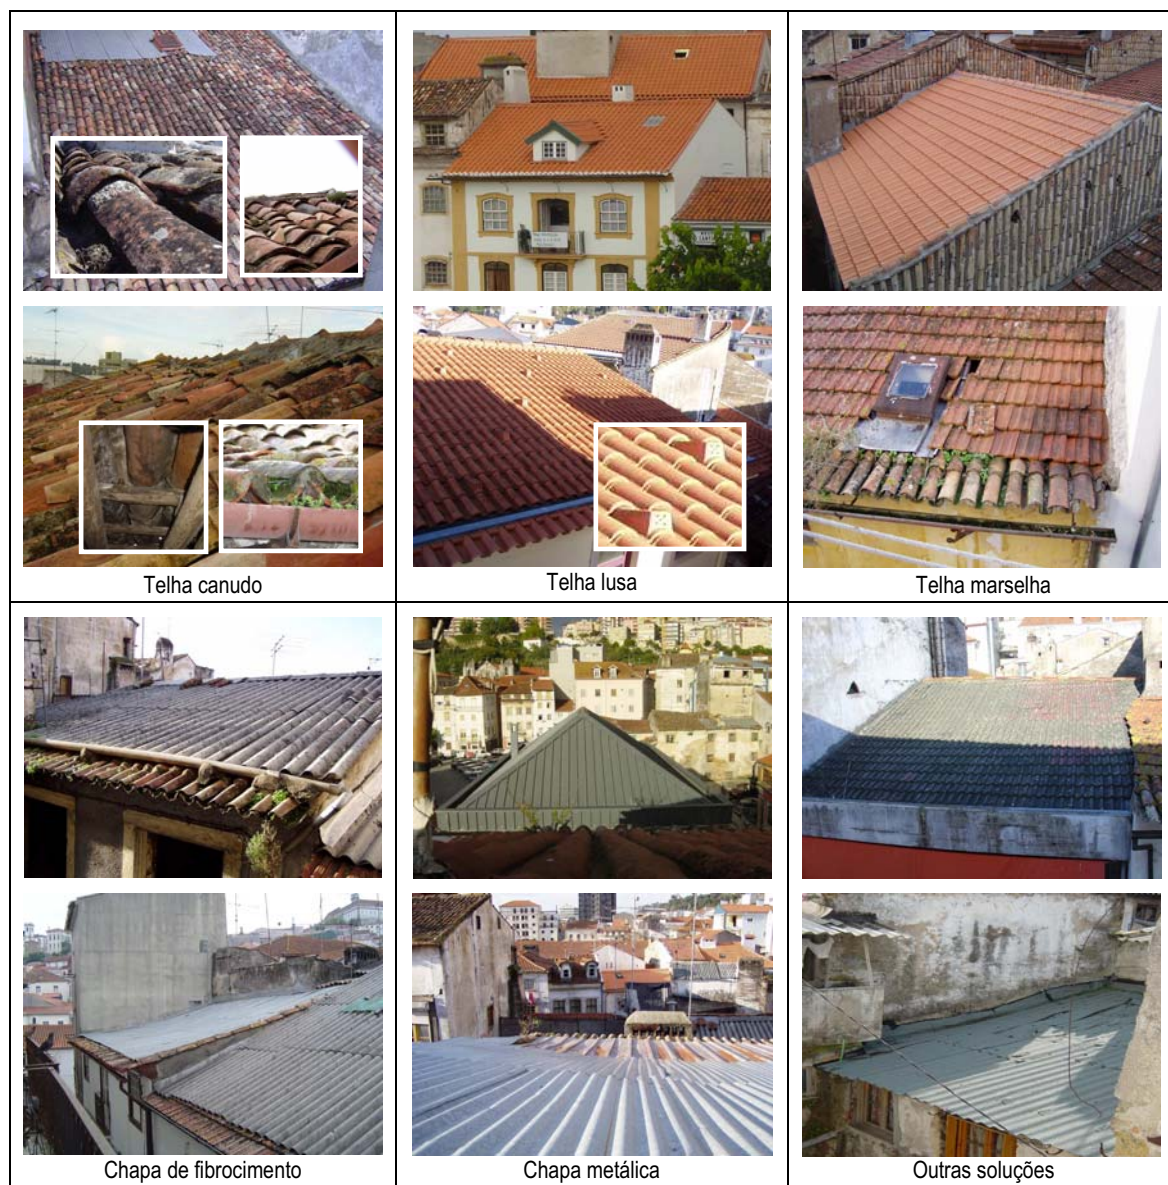
Figura 122: Exemplos de soluções de revestimentos de coberturas inclinadas na Baixa de Coimbra

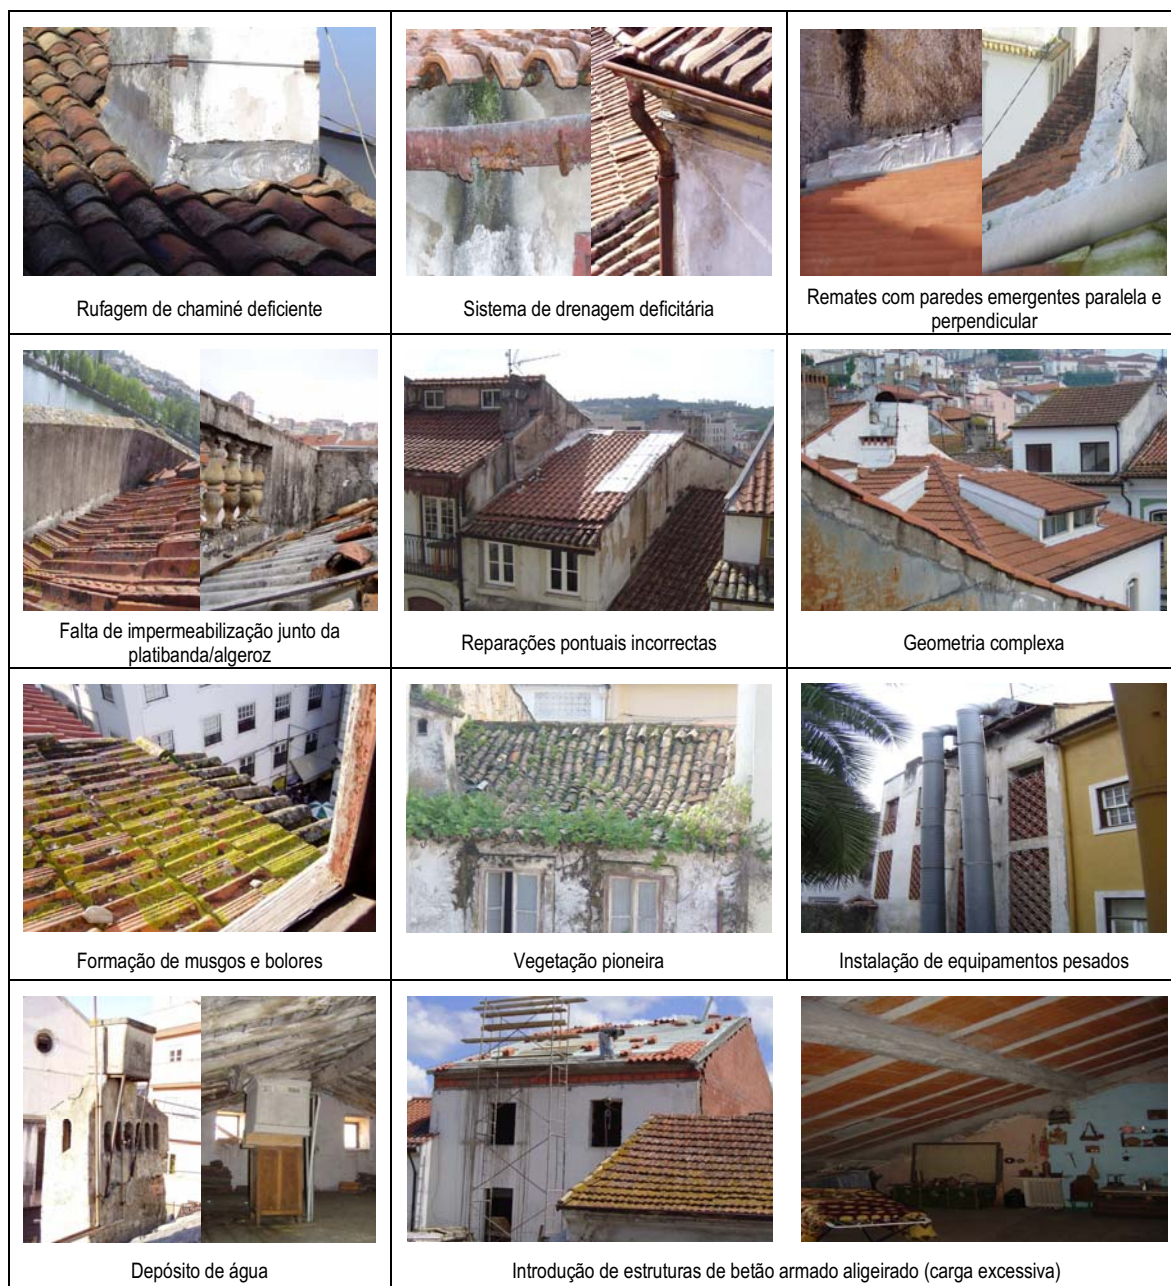
Figura 129: Outras anomalias das coberturas

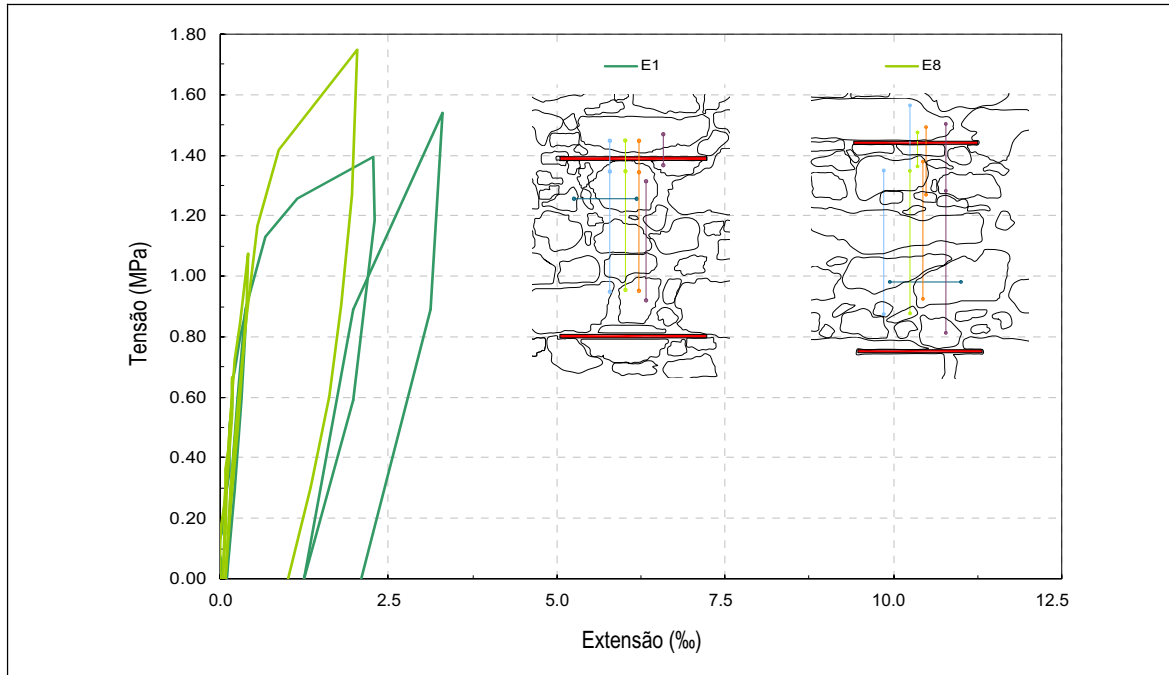
Figura 144: Curvas de tensão-extensão médias obtidas a partir dos resultados dos ensaios duplos (ensaios 1 e 8)

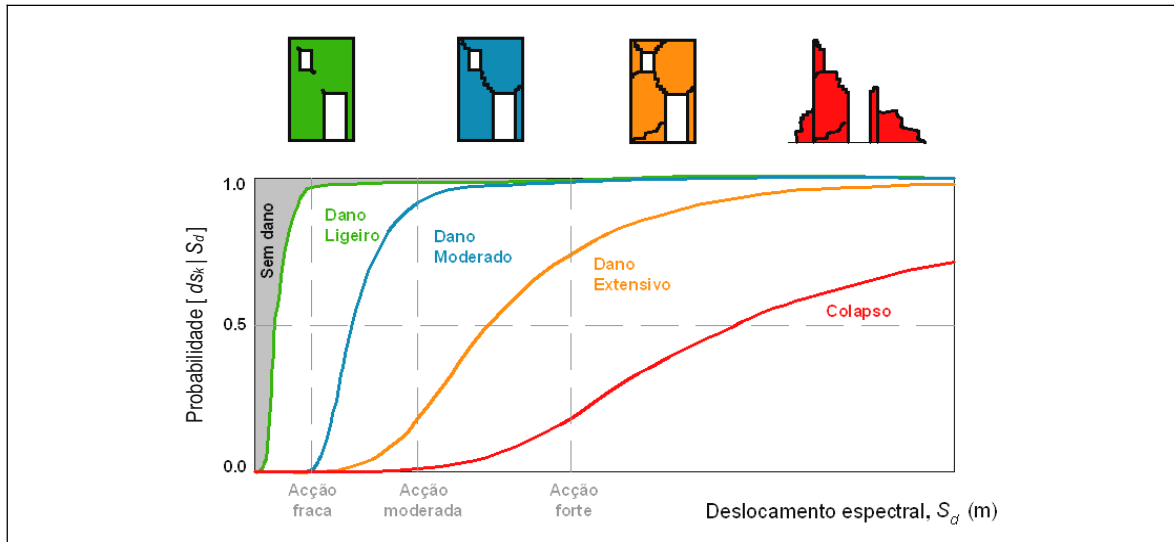
Figura 204: Exemplo de curvas de fragilidade e estados de dano [adaptado de HAZUS, 1999]

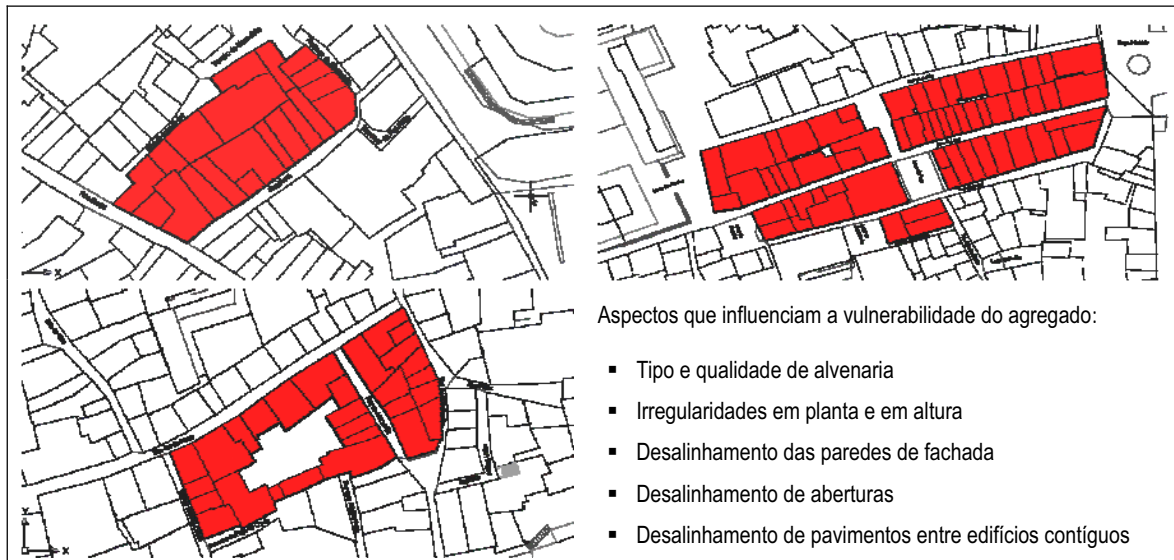
Figura 221: Geometria dos agregados e aspectos que influenciam a sua vulnerabilidade

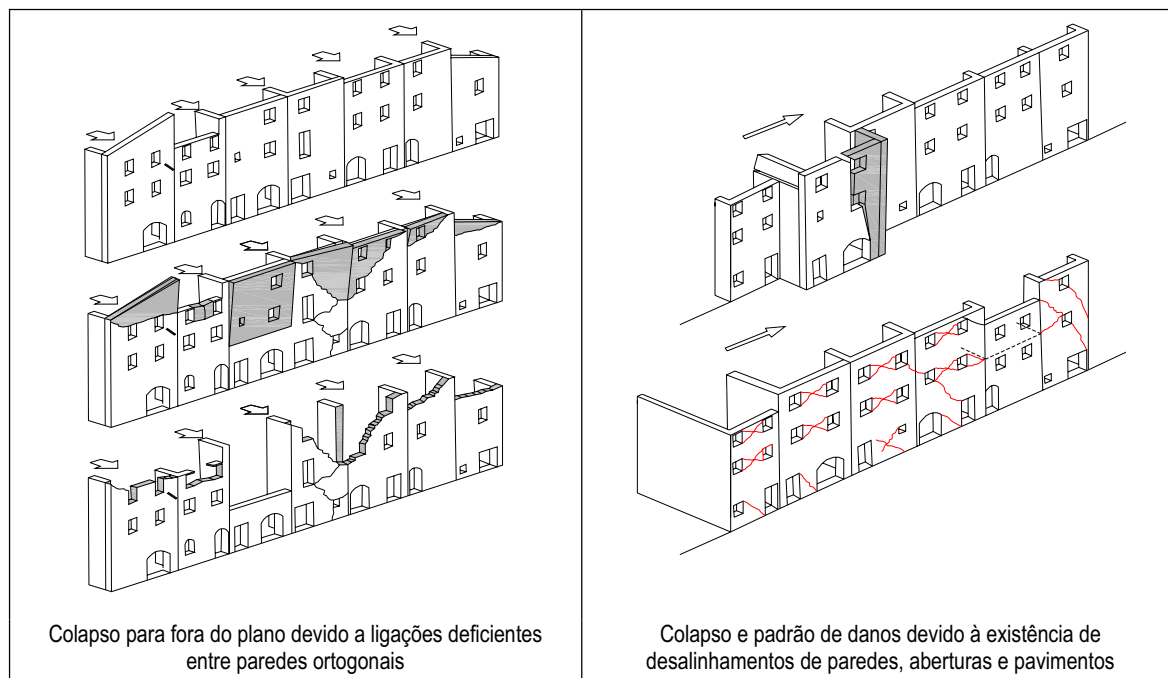
Figura 223: Influência da interacção nos mecanismos de dano [adaptado de MRRP, 2001]
