CARACTERIZAÇÃO DO COMPORTAMENTO ESTRUTURAL DE PAREDES DE ALVENARIA DE ADOBE

Humberto Varum^{*}, Aníbal Costa^{**}, Henrique Pereira^{***}, João Almeida^{***}, Hugo Rodrigues^{****}

^{*} Professor Auxiliar; ^{**} Professor Catedrático; ^{***} Engenheiro Civil; ^{****} Mestre em Estruturas
Departamento de Engenharia Civil, Universidade de Aveiro, 3810-193 Aveiro, Portugal
hvarum@civil.ua.pt

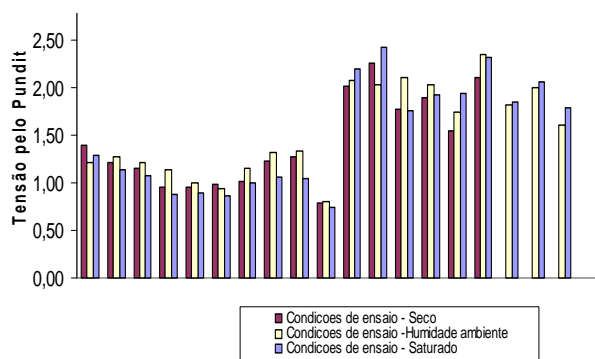
No gráfico da Fig. 5 estão representados os resultados obtidos para os provetes ensaiados e para os três estados considerados. Também neste gráfico é evidente a reduzida sensibilidade das medições com o PUNDIT, o que se traduz numa tendência não clara da velocidade de propagação com o teor de humidade.

Fig. 5 – Resultados dos ensaios para diferentes teores de humidade.

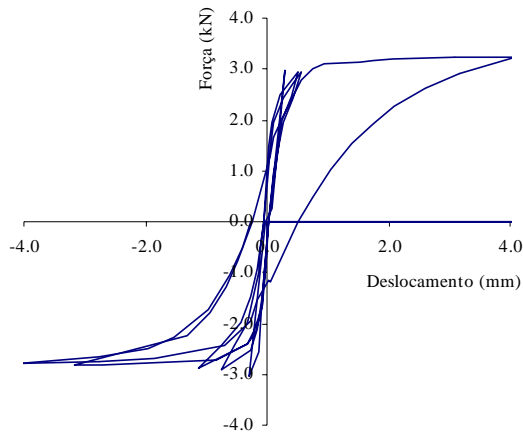
Fig. 9 – Força versus deslocamento no topo da parede.

Depois de aplicada a carga vertical (2.86kN) sobre a parede, foram impostas forças horizontais no plano da parede, em ciclos de amplitude crescente até ao colapso da parede, e mediram-se os deslocamentos. A força horizontal máxima aplicada na parede foi de 3.20kN (ver Fig. 9).

O modo de rotura verificado na parede é o típico destas paredes de alvenaria e para os níveis de tensão vertical em causa. Este traduziu-se pela abertura de uma fenda horizontal na base da parede. O valor reduzido da carga vertical induz um comportamento tipo mecanismo de corpo rígido, traduzido num movimento de rotação da parede quase intacta sob os seus cantos inferiores (*rocking*). A resposta à solicitação horizontal cíclica aplicada sobre a parede pode ser observada no gráfico da Fig. 9.

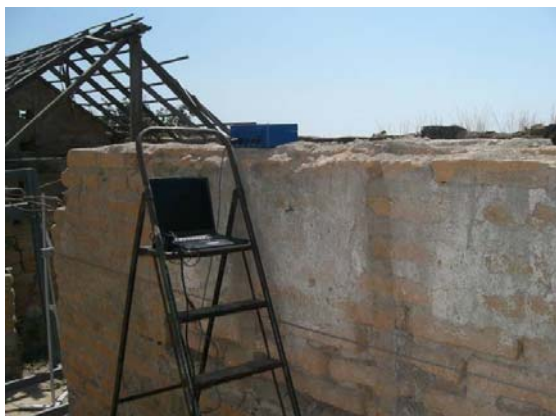
De forma análoga ao procedimento utilizado para a parede ensaiada em laboratório, foram também feitos ensaios dinâmicos sobre a parede antes do ensaio, para estimar a sua frequência própria e, de forma simplificada, estimar o módulo de elasticidade médio da parede (Fig. 14). Das acelerações registadas no sismógrafo estimou-se para a primeira frequência o valor de 2.20Hz na direcção transversal da parede.

Fig. 14 – Leitura com sismógrafo de acelerações (*in-situ*).

Assumindo para a parede um funcionamento em consola, secção transversal constante, encastrada na base e com massa uniformemente distribuída em altura, e com recurso à fórmula apresentada na Secção 4.1.1, estimou-se o módulo de elasticidade. Através da expressão apresentada, e tendo como base a frequência transversal estimada, obteve-se para o módulo de elasticidade médio da parede medido um valor de 101.2MPa.

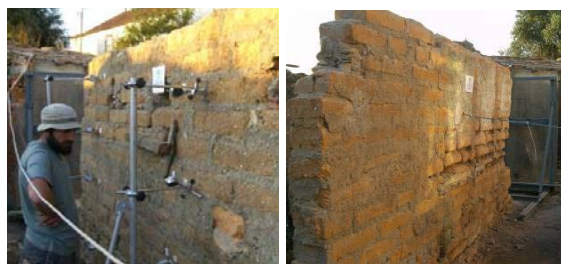
Para a realização do ensaio da parede fora do plano foi montado um novo dispositivo de ensaio, concebido para aplicar forças apenas num sentido, ou seja, ciclos carga-descarga sem inversão do sinal da força. Foram adoptados dois alinhamentos de transdutores. Cada alinhamento foi colocado a um terço do desenvolvimento da parede em planta (ver Fig. 18).

Fig. 18 – Ensaio da parede *in-situ* fora do plano: transdutores e aplicação da força horizontal.

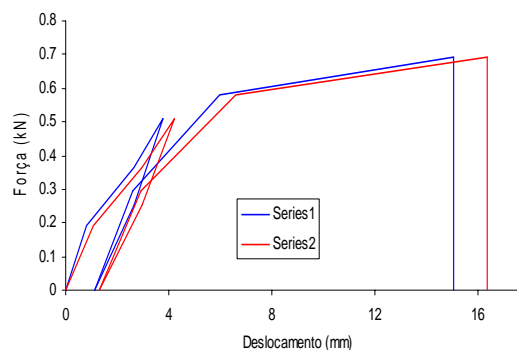
Na Fig. 19 são representados os gráficos que relacionam a força aplicada à parede fora do plano com o deslocamento medido no topo. Como se pode observar, a força horizontal máxima aplicada na parede foi de 0.69kN, sendo um nível de força muito baixo, quando comparado com a força horizontal aplicada no plano (10.7kN, como apresentado na Secção 4.2.2.1). O colapso

Fig. 19 – Resultados do ensaio *in-situ* da parede fora do plano: força versus deslocamento.

da parede fora do seu plano deu-se para um deslocamento de 16mm, a que corresponde um drift aproximado de 0.95%.

Comparando os resultados do ensaio no plano e fora do plano, verificam-se valores de *drift* semelhantes para forças 15 vezes superiores (no caso do ensaio no plano). Isto demonstra que a vulnerabilidade deste tipo de elementos estruturais face a acções horizontais, como os sismos, é significativamente superior quando solicitadas fora do plano. O modo de rotura verificado na parede é associado a uma rotação pela base, apesar da pronunciada fragilização da parede a meia altura.
