CARACTERIZAÇÃO MECÂNICA E REFORÇO DE CONSTRUÇÕES EM ALVENARIA DE ADOBE

Neste trabalho serão apresentados resultados de investigação recente desenvolvida na Universidade de Aveiro no domínio da caracterização mecânica de blocos de adobe e de ensaios de avaliação do comportamento estrutural de paredes de alvenaria de adobe sujeitas a acções horizontais cíclicas. Também são apresentados os resultados de ensaios de soluções de reforço.

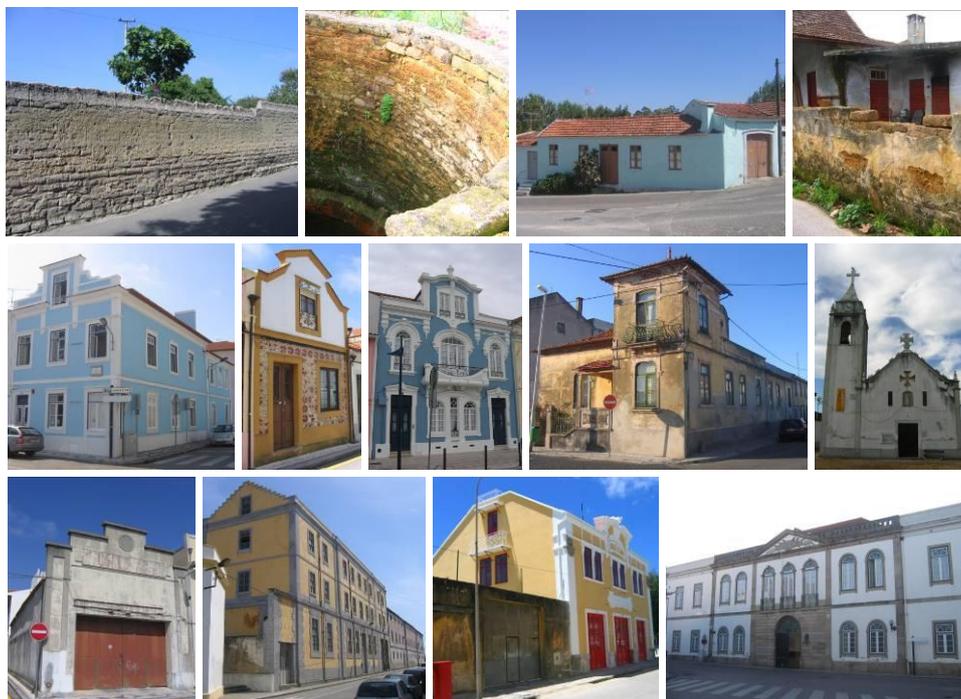
Figura 1: Exemplos de construções em adobe existentes no distrito de Aveiro

Presentemente, de acordo com informação da Câmara Municipal, cerca de 25% dos edifícios existentes na cidade de Aveiro são de adobe, e estima-se que esta percentagem sobe para 40% quando nos referimos a todo o distrito. A importante expressividade deste sistema construtivo tem sido confirmada em levantamentos de edificado realizados recentemente [9, 10]. O adobe pode ser encontrado em vários tipos de construção: edifícios rurais e urbanos, muitos dos quais são ainda habitados, muros, poços de água, igrejas e armazéns (Figura 1). Vários dos edifícios urbanos em adobe têm associado um importante valor arquitectónico, cultural e histórico, destacando-se os de estilo Arte Nova. Na cidade de Aveiro, o antigo edifício dos bombeiros, o edifício da Fábrica Centro Ciência Viva, e o edifício da Guarda Nacional Republicana, entre muitos outros, são bons exemplos de edifícios em adobe com importante valor sociocultural.

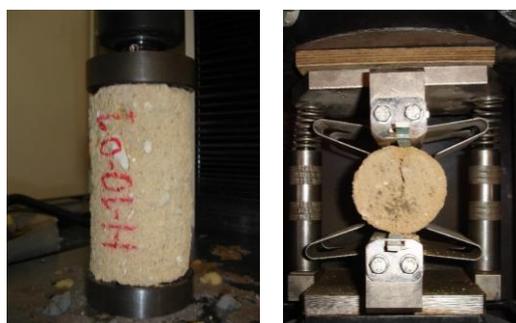
Foi seleccionado um conjunto de blocos de adobe representativos das diferentes tipologias existentes na região de Aveiro, tendo sido recolhidos de 8 muros e 8 casas, em locais distintos. Destes blocos foram extraídos provetes cilíndricos com diâmetro compreendido entre 60 e 95mm, e altura igual ao dobro do diâmetro. Um total de 101 provetes, 51 procedentes de casas e 50 de muros, foi submetido a ensaios mecânicos: 83 à compressão simples e 18 à compressão diametral (Figura 2).

Figura 2: Ensaios à compressão simples e à compressão diametral sobre provetes de adobe

Os valores médios de resistência à compressão simples, obtidos por construção, variam entre 0,53MPa e 1,72MPa. Os valores obtidos para a resistência à tracção correspondem a aproximadamente 20% dos valores de resistência à compressão respectiva. O módulo de elasticidade médio, calculado por construção, assume valores entre 51MPa e 448MPa. Os resultados médios obtidos por construção são apresentados na Tabela 1.

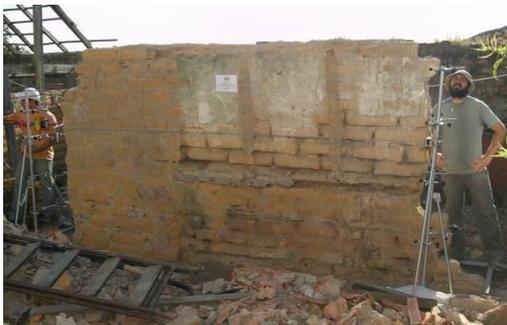
Figura 3: Parede de Fermelã

Com vista a caracterizar o comportamento estrutural de construções já edificadas, têm sido realizadas campanhas experimentais *in situ*. Referem-se como exemplos a Parede de Fermelã (Figura 3) e a Casa do Paço (Figura 4), ambas na região de Aveiro [12]. Estes dois casos correspondem a situações em que a estrutura iria ser demolida. Com os ensaios realizados *in situ*, conseguiu-se avaliar o funcionamento global da estrutura com descrição completa do comportamento dos diferentes elementos estruturais e ligações entre eles.

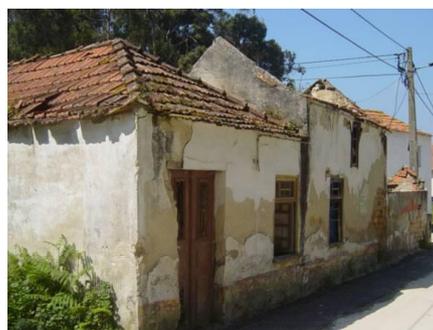
Figura 4: Casa do Paço

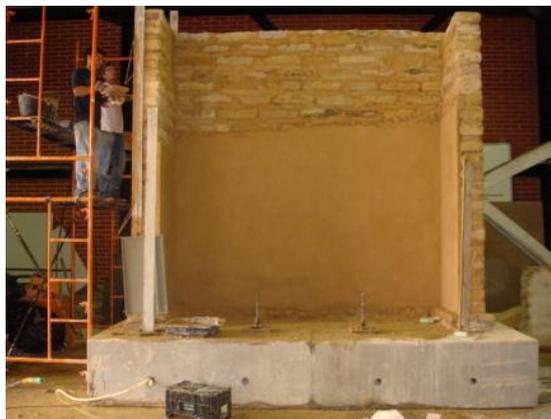
O Departamento de Engenharia Civil da Universidade de Aveiro tem também realizado ensaios experimentais em laboratório. Na Figura 5 apresenta-se uma parede de adobe com geometria em planta em forma de *I*, construída à escala real, com dimensões finais de 3,07m de altura, 3,5 m de comprimento e 0,29m de espessura média. Para simular uma edificação representativa do património existente no distrito de Aveiro, foram utilizados blocos de adobe retirados de uma demolição na região e utilizaram-se técnicas e materiais tradicionais.

Figura 5: Construção da parede de adobe (aplicação do reboco)

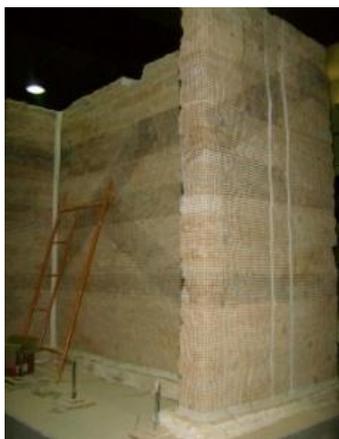
Os danos da parede foram então reparados através do preenchimento das fissuras, com a injeção da argamassa de cal hidráulica sob pressão. Depois, o reboco original foi retirado para se poder fixar a malha sintética e aplicou-se novo reboco (Figura 6).

Figura 6: Aplicação da malha sintética

Consideraram-se três diferentes composições da argamassa a utilizar na selagem das fissuras: cal aérea, cal hidráulica e uma mistura de ambas em igual proporção. Além da selagem das fendas, a solução deveria também incluir uma malha sintética aplicada em toda a envolvente da parede para o seu reforço. Para avaliar a eficiência da solução de reparação e reforço, foram conduzidos testes à argamassa e malha sintética. A resistência das argamassas foi testada através de ensaios a blocos de adobe, sem fissuras e com as fissuras preenchidas com as diferentes soluções. A solução à base de cal hidráulica permitiu uma ligação muito mais eficiente, quando comparada com as outras duas soluções, tendo sido a composição escolhida para preencher as fissuras da parede. Para estimar a influência da malha no reforço da laje quando incorporada no reboco, o seu comportamento à tracção foi avaliado experimentalmente.

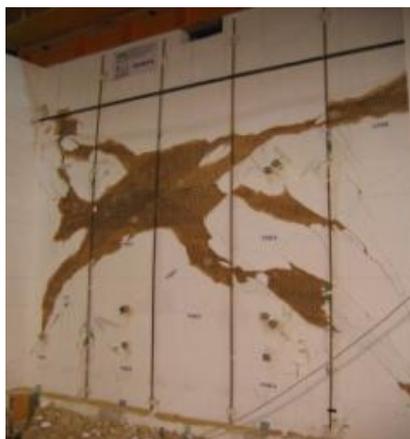
A parede reforçada foi ensaiada repetindo-se o mesmo esquema de ensaios da parede original, com ensaios dinâmicos e ensaios cíclicos com imposição de forças horizontais de amplitude crescente. A Figura 7 apresenta o estado final de uma das fachadas da parede.

Figura 7: Estado final de danos

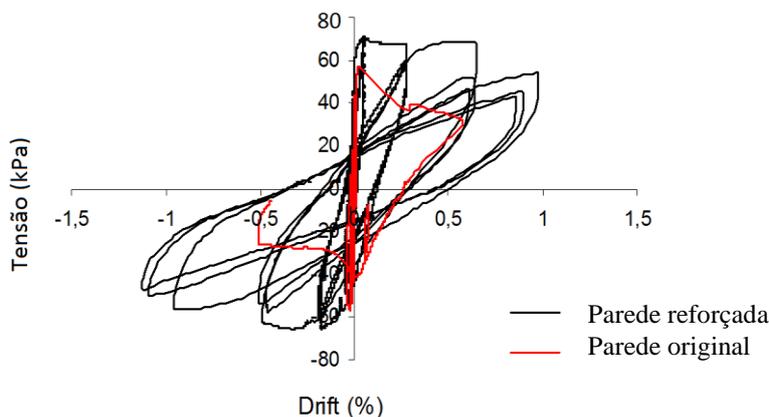
A comparação entre os resultados obtidos para a parede não reforçada e para a parede reforçada, em termos de tensão versus drift, é apresentada na Figura 8.

Figura 8: Tensão vs. drift: comparação entre parede original e reforçada

A máxima capacidade ao corte registada no teste cíclico da parede original foi de 60kPa para um drift de 0,05% no topo da parede. O drift lateral máximo observado foi de 0,61%. Com a solução de reforço apresentada, a máxima capacidade de corte aumentou para 67kPa e o máximo drift imposto foi de 1,6%, ou seja, a capacidade de corte aumentou aproximadamente 10% e o deslocamento máximo foi mais do dobro do aplicado na parede original. Relativamente à resistência residual no final dos ensaios, na parede original registou-se o valor de 35kPa e na parede reforçada 45kPa.

A análise da redução de resistência após o pico, para a parede original e parede reforçada, revela que a fragilidade observada na parede original foi reduzida de forma significativa com a solução de reforço adoptada, aumentando a sua ductilidade e a capacidade de dissipar energia.

A Figura 8 permite verificar que a reabilitação da parede possibilitou recuperar uma rigidez inicial próxima da parede original não reforçada. A frequência inicial de ambas as paredes, original e reforçada, foi de valor idêntico: 23Hz. A evolução da primeira frequência natural é apresentada na Figura 9 em função do drift máximo imposto. Uma vez que a redução da rigidez durante os ensaios da parede reforçada é mais suave, a primeira frequência natural desta parede terá também um decréscimo menos abrupto, reforçando o que já foi dito atrás.

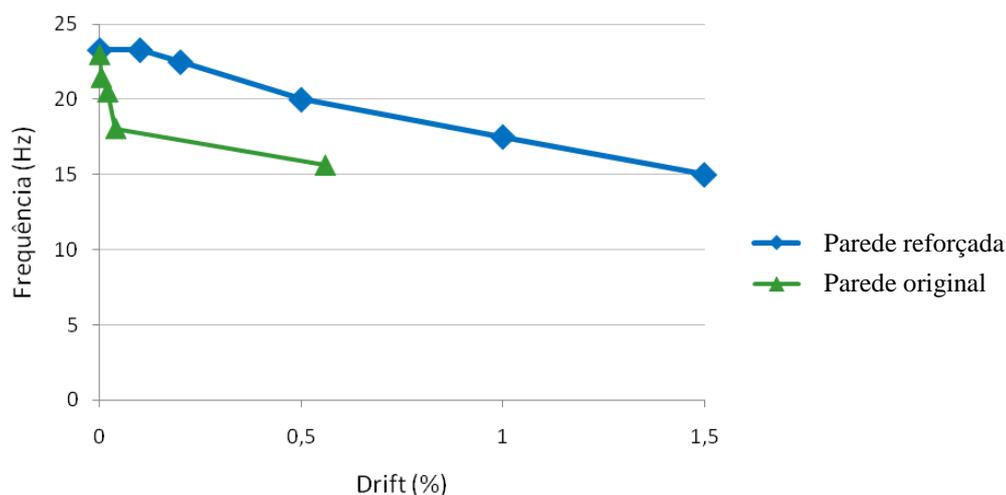
Figura 9: Evolução da primeira frequência natural nas paredes original e reforçada

A solução de reforço utilizada permitiu a melhoria do desempenho da parede reduzindo a sua vulnerabilidade sísmica. Não se observou qualquer rotura frágil, tão característica deste tipo de alvenaria, na parede após o reforço. A capacidade resistente lateral aumentou e registaram-se melhorias significativas na ductilidade e na capacidade de dissipação de energia.
