ASCP'09 – 1º Congresso de Segurança e Conservação de Pontes ASCP  
Lisboa – 2 e 3 de Julho 2009

## Estudio de viaductos existentes: criterios para llevar a cabo la investigación estructural

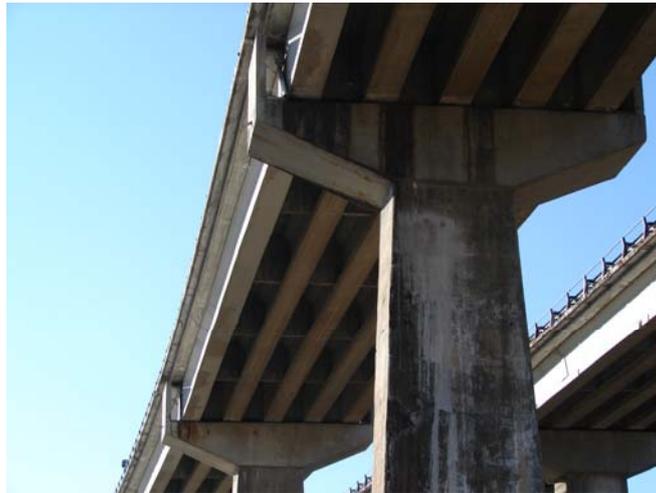
Vista del aspecto que presenta un viaducto con defectos de corrosión de las armaduras  
Figura nº 1

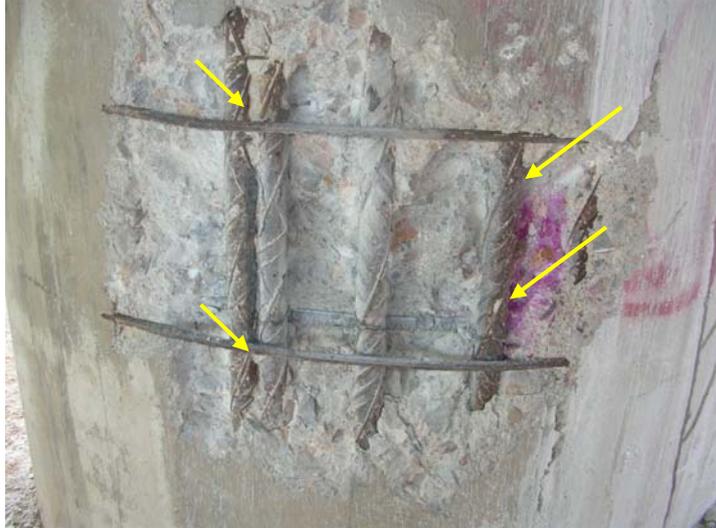
Inicio de la corrosión de las armaduras por carbonatación del hormigón de recubrimiento  
Figura nº 2

- Que el frente carbonatado alcance la posición de las armaduras. La carbonatación es un fenómeno que básicamente consiste en la reacción del dióxido de carbono atmosférico, que penetra en la masa del hormigón desde el ambiente a través de la estructura de poros, con la cal libre del propio hormigón, dando lugar a carbonato cálcico. En este proceso se produce una reducción en el pH del hormigón desde su valor inicial, del orden de 13, hasta valores por debajo de 9. Al descender el pH se pierde el efecto, propiciándose los procesos de oxidación del acero. En la figura nº 2 mostramos un caso típico de corrosión por carbonatación del hormigón de recubrimiento.

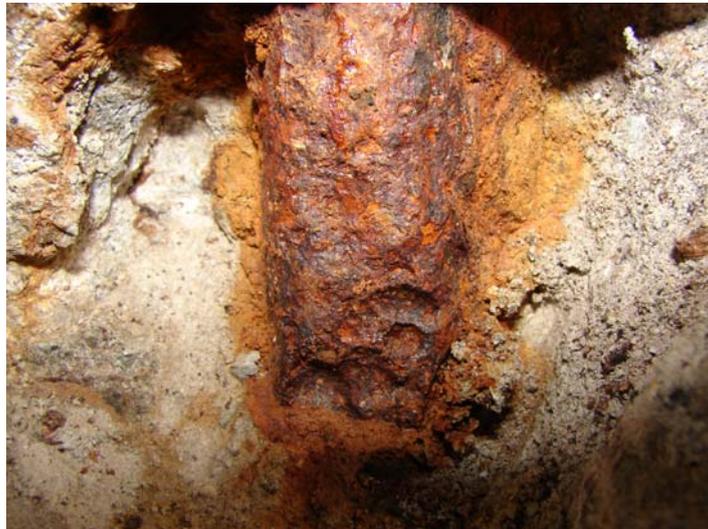
Obsérvense las *picaduras* en la barra por ataque de los cloruros  
Figura nº 3

- Que los procesos de corrosión de las armaduras se desarrollen a partir de ataques de agentes agresivos (cloruros fundamentalmente) que destruyan la capa pasiva de las armaduras e inicien los procesos de corrosión. Estos agentes agresivos pueden proceder tanto del exterior (por ejemplo, arrastrados por las filtraciones desde la calzada tras el empleo de sal de deshielo) o estar presentes en la propia masa del hormigón desde el propio amasado. En la figura nº 3 mostramos una picadura, característica de los inicios de los procesos de corrosión de forma localizada por el ataque de cloruros.

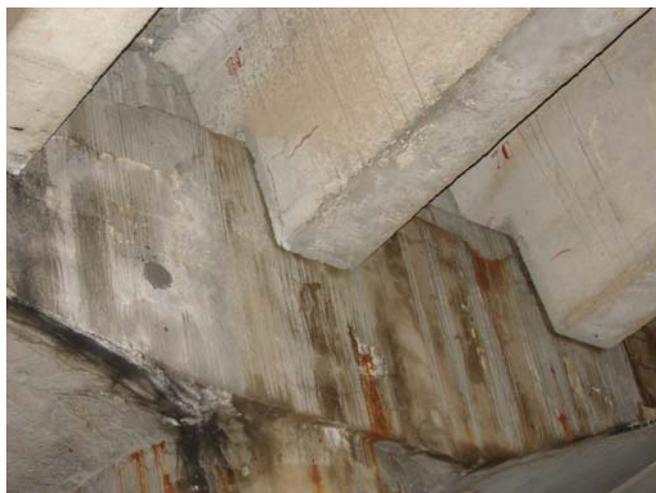
**Pilas y cargaderos con escurrimientos a través de las juntas de dilatación del tablero  
Figura nº 4**

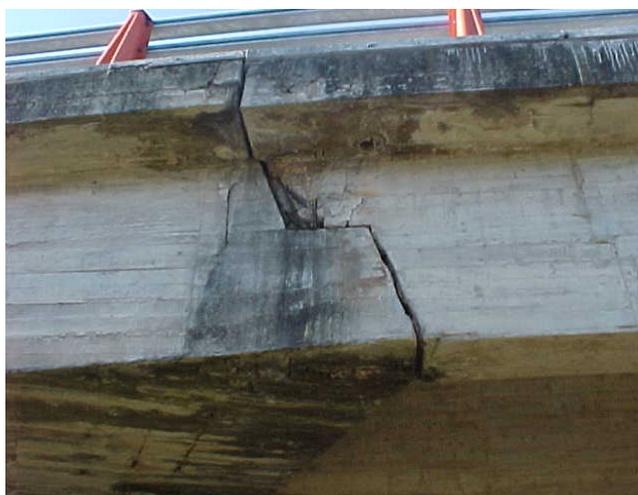
**Deterioro de una junta de dilatación de un apoyo a *media madera*, propiciando el escurrimiento del agua  
a través de la misma  
Figura nº 5**

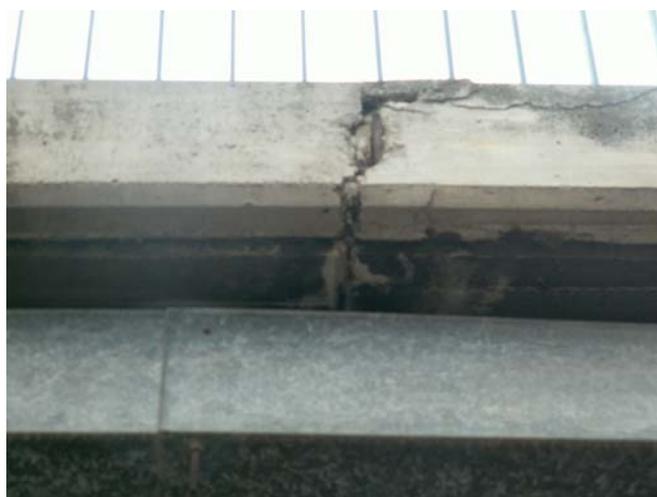
**Deterioro de una junta de dilatación, propiciando el escurrimiento del agua a través de la misma  
Figura nº 6**

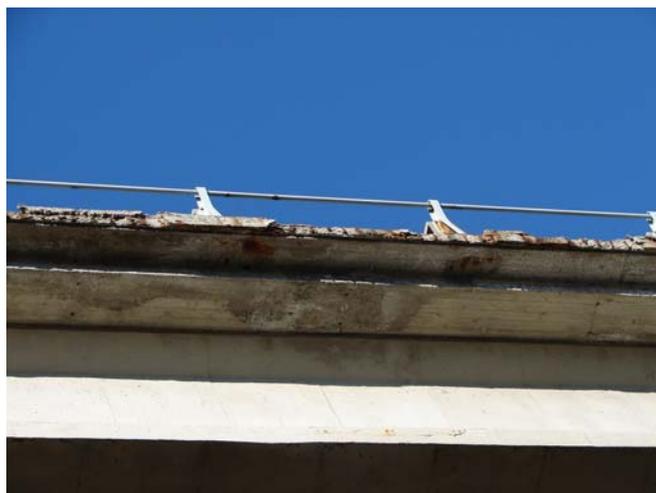
**Daños en vigas y pretilas asociados a escurrientos por los bordes del tablero  
Figura nº 7**

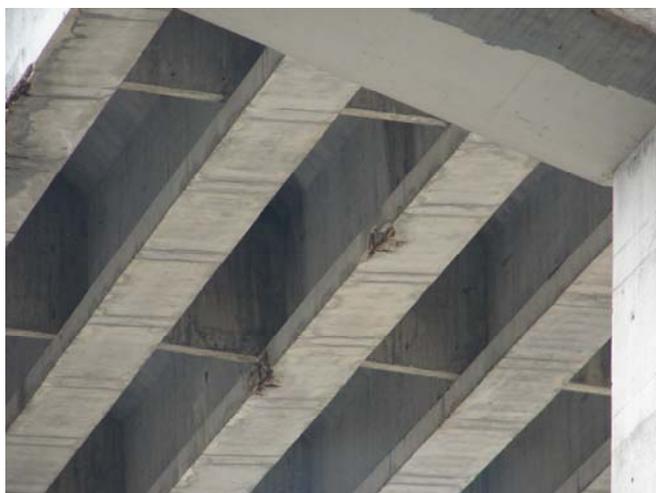
**Daños en vigas asociados a filtraciones a través de fisuras en el tablero  
Figura nº 8**

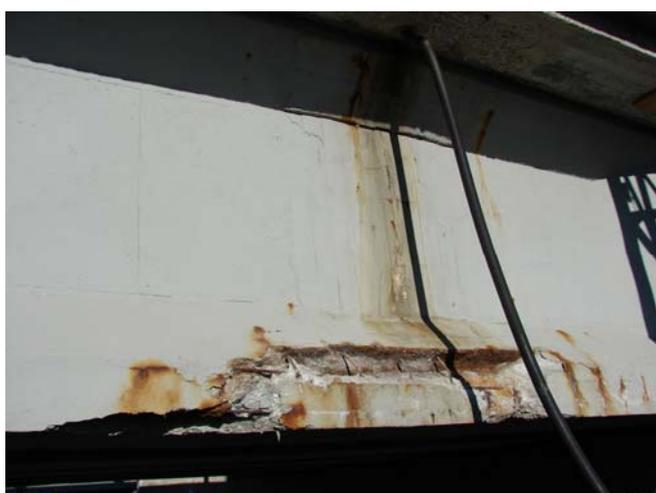
**Daños en vigas u otros elementos asociados a desagües no del todo adecuados  
Figura nº 9**

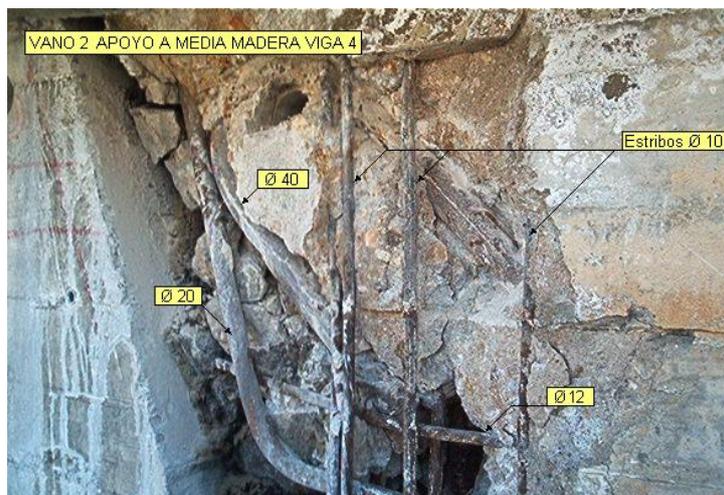
**Figura nº 10**

**Vista de una cala realizada para determinar una configuración de armado y la pérdida de sección de las armaduras**

Para la determinación de los esquemas de armado, pueden emplearse sondas magnéticas en combinación con la apertura de calas, ya que en muchos casos las armaduras se encuentran dispuestas en diversas capas y dicha sonda sólo permite caracterizar la más superficial. En cuanto a la medición del diámetro nominal y residual de las barras, es conveniente el empleo de un pié de rey de al menos 0,1 mm de apreciación. En la figura nº 10 mostramos una vista de una cala realizada en estructura para la determinación del esquema de armado de una ménsula corta y para la medición de la pérdida de sección nominal de las armaduras.

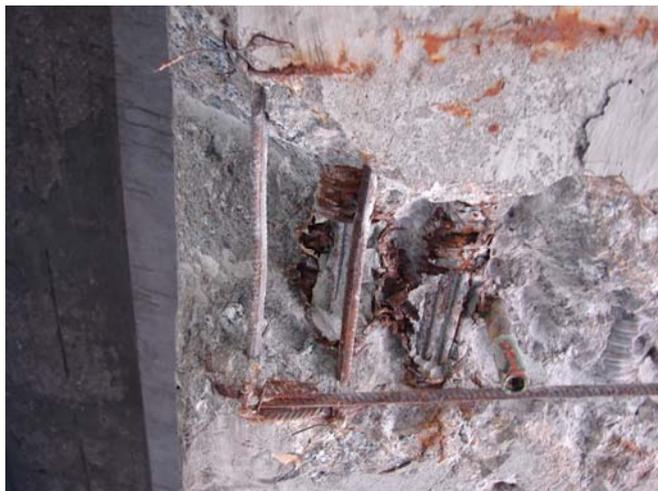
Obsérvese el inicio de los procesos de corrosión en la armadura activa  
Figura nº 11

Especial atención debe realizarse al alcance de los procesos de corrosión a armaduras activas, por la desfavorable evolución de ésta por el conocido fenómeno de la *corrosión bajo tensión*. En la figura nº 11 mostramos una cala en la que los procesos de corrosión ya se han iniciado en la armadura activa. En la figura nº 12 recogemos una vista de una estructura que ha agotado su vida útil por corrosión de los tendones.

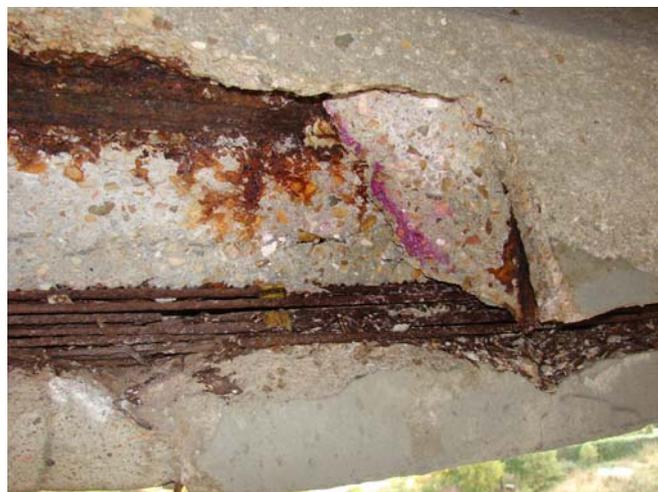
Obsérvese la rotura de los alambres de pretensado por corrosión  
Figura nº 12

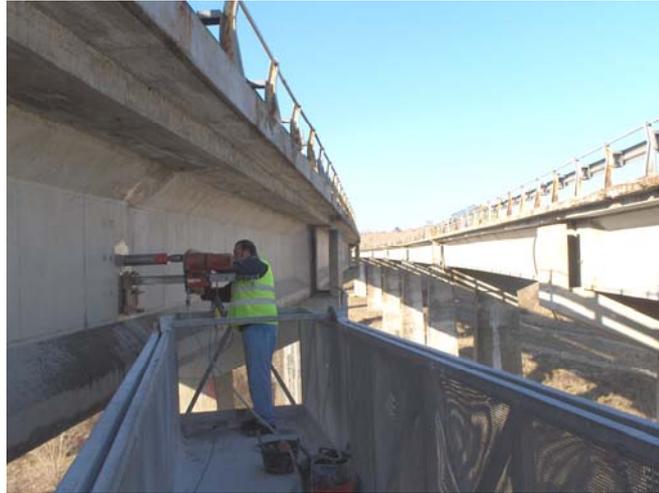
Vista de los trabajos de extracción de testigos de un viaducto  
Figura nº 14

A partir de los resultados obtenidos en las inspecciones realizadas, será posible determinar los ensayos de Laboratorio necesarios con objeto de esclarecer las causas de los daños existentes en la estructura, así como para determinar las medidas de reparación más adecuadas. La localización de los puntos de extracción de muestras debe estar íntimamente relacionada con los puntos de realización de las calas. En la figura nº 14 mostramos el proceso de la extracción de testigos de un viaducto.

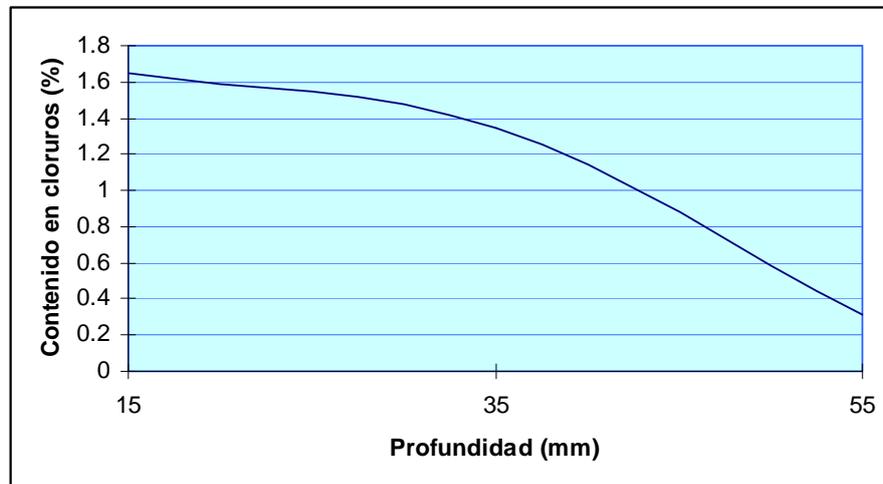
Ejemplo del perfil de cloruros obtenido en una muestra en la que el ataque procede del exterior  
Figura nº 15

- Determinación del perfil de cloruros  
En los casos en los que los daños por corrosión de las armaduras puedan tener su origen en la presencia de cloruros en torno a las barras, es determinante conocer la concentración en las distintas profundidades, de manera que se puedan establecer conclusiones sobre las condiciones de durabilidad de estas barras, así como de las medidas de reparación adecuadas. Así por ejemplo, en un perfil típico de cloruros (véase la figura nº 15) en los que el agente agresivo ha penetrado en el hormigón desde el exterior (por ejemplo, por el uso de sales fundentes), la concentración en el hormigón más superficial será muy elevada, disminuyendo de forma brusca hacia el interior del elemento. En función de los condicionantes de recubrimiento de las barras, así como de los valores establecidos por la Instrucción que sea de aplicación en cada caso con objeto de limitar el riesgo de corrosión de las armaduras, se podrá determinar la profundidad de la reparación a llevar a cabo.
