# I JORNADAS DE ECO-CONSTRUÇÃO

## CARACTERIZAÇÃO E REABILITAÇÃO DE CONSTRUÇÕES EXISTENTES EM TERRA

Humberto Varum<sup>1</sup>; Aníbal Costa<sup>2</sup>; Dora Silveira<sup>3</sup>; Henrique Pereira<sup>4</sup>; João Almeida<sup>5</sup>; Tiago Martins<sup>6</sup>

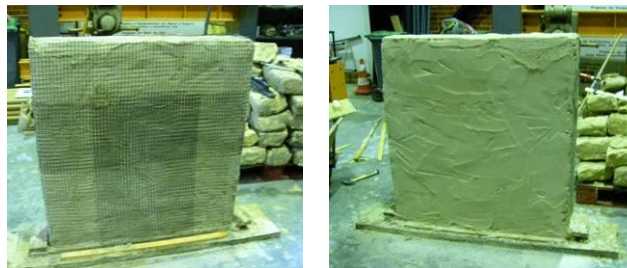
Figura 4: Reforço da parede, em laboratório, com malha polimérica e com argamassa de revestimento.

Para além do trabalho que tem sido desenvolvido para a caracterização mecânica de paredes em alvenaria de adobe, foi também iniciado trabalho para o estudo de soluções de reforço para esta alvenaria. A parede testada em laboratório foi reforçada com uma malha polimérica e revestida com uma camada de argamassa com composição semelhante à usada tradicionalmente nas construções existentes (fig. 4). A resposta estrutural da parede reforçada, quando sujeita a deslocamentos horizontais cíclicos, está a ser investigada. A melhoria de comportamento alcançada com a solução de reforço será avaliada. Esta análise constitui apenas o início de um trabalho que pretende desenvolver soluções efectivas de reforço para as construções em adobe existentes.
