REFORÇO SÍSMICO DO PATRIMÓNIO EDIFICADO EM BETÃO ARMADO

H. VARUM
Prof. Auxiliar
Univ. de Aveiro
AVEIRO

A.G. COSTA
Prof. Associado com
Agregação
FEUP - PORTO

A. PINTO
Investigador
ELSA - JRC
ITÁLIA

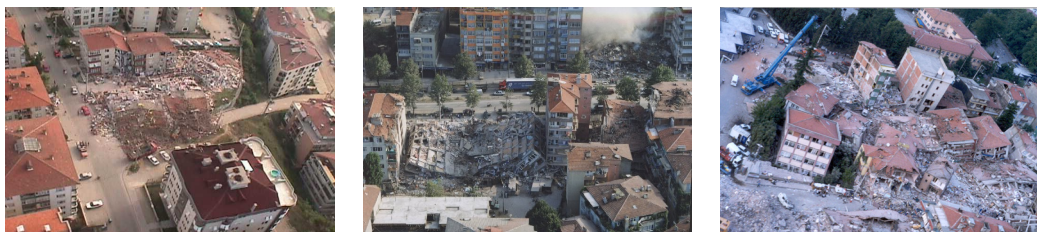
Figura 1: Danos provocados pelo sismo de Izmit, Kocaeli, Turquia, a 17 de Agosto de 1999

A existência de regulamentação sísmica actualizada não é suficiente para garantir a segurança das estruturas face aos sismos, se esta não for devidamente aplicada no projecto das estruturas. Para garantir o bom desempenho de uma construção face a um sismo é necessário garantir a qualidade do projecto e da construção. Sismos recentes têm demonstrado que a qualidade de construção é altamente condicionante do desempenho sísmico global das estruturas. Nas zonas afectadas pelo sismo de 17 de Agosto de 1999, na Turquia, a maioria dos edifícios recentes em betão armado foram já dimensionados de acordo com a actual regulamentação sísmica. No entanto, deficiências construtivas ditaram o colapso de um número significativo de edifícios e danos severos em outros (figura 1).

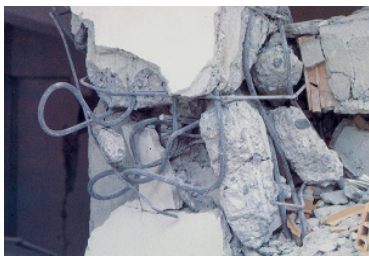
Figura 2: Pilares de betão armado com inadequada armadura de esforço transverso [19]

O betão em compressão tem uma rotura frágil perpendicular à direcção das tensões principais de compressão. Confinando esta zona de betão com estribos, a rotura é impedida ou pelo menos retardada, melhorando-se de forma significativa a resistência e a ductilidade do betão. O efeito do confinamento depende do diâmetro dos estribos, do seu afastamento, da armadura longitudinal, da qualidade do aço, da forma das secções, e, da forma dos estribos. Até há algumas décadas atrás, o princípio do confinamento e a sua importância não eram bem entendidos. A maioria das estruturas existentes em betão armado apresentam deficiências a este nível, e assim, exibem um mau comportamento quando submetidas a acções sísmicas (figura 2). Durante a ocorrência de um sismo, o colapso das vigas e dos nós viga-pilar está geralmente relacionado com a falta ou pormenorização deficiente de armadura transversal de esforço transverso e de confinamento. Estas exigências de confinamento adequado devem ser consideradas com mais rigor nas zonas propícias à formação de rótulas plásticas.

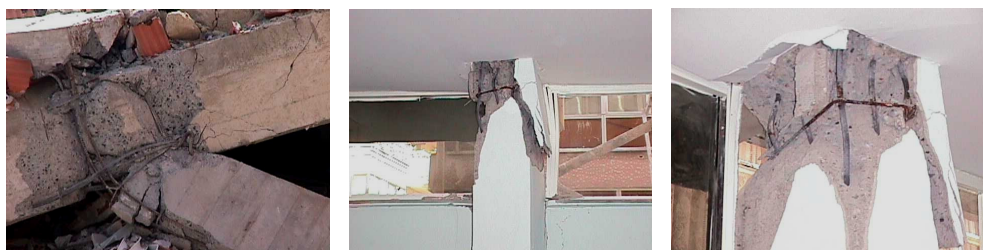
Figura 4: Pormenorização deficiente das armaduras [21]

A má pormenorização da amarração e da sobreposição da armadura é uma deficiência frequente nas estruturas existentes. Algumas regras básicas para a sua boa realização:

- Evitar a sobreposição e amarração em locais onde o betão tende a fissurar de modo extensivo (por exemplo, em locais de formação de rótulas plásticas);
- Dar especial atenção ao confinamento em locais com amarrações embebidas e sobrepostas, de forma a impedir o seu arranque;
- Sempre que possível, executar a sobreposição na direcção perpendicular aos esforços principais de compressão;
- Para garantir uma melhor amarração, usar um maior número de varões e com menor diâmetro. Quando são usados varões de grande diâmetro é muito difícil assegurar o comprimento de amarração requerido, uma vez que a força no varão aumenta proporcionalmente ao quadrado do diâmetro e a força de aderência é linearmente dependente do diâmetro do varão.

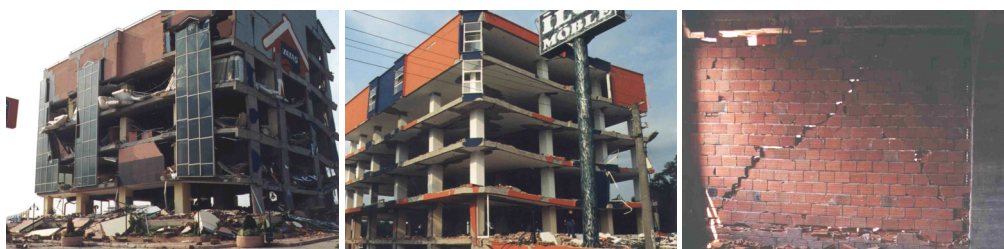
Figura 7: Danos em paredes de alvenaria

resposta estrutural de forma significativa, e conseqüentemente serão produzidos mecanismos de comportamento imprevistos que poderão provocar o colapso das estruturas quando sujeitas aos sismos. As elevadas tensões na alvenaria resultam no seu colapso (figura 7).

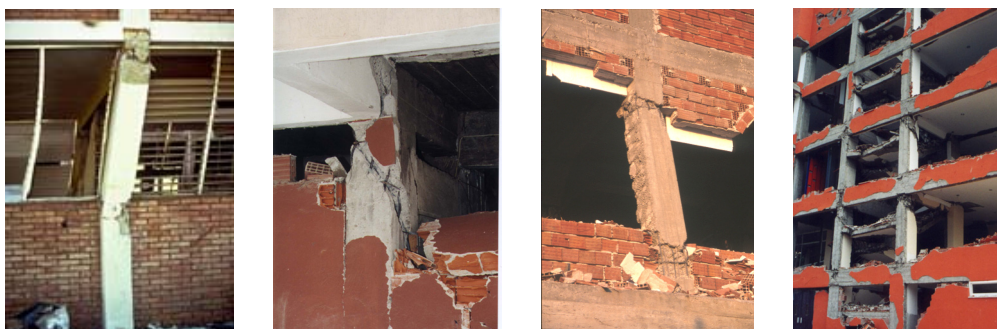
Figura 8: Mecanismos tipo pilar curto causados por: aberturas de janela, paredes de alvenaria e por patamares intermédios de escadas

Em muitas situações as paredes de alvenaria se estendem apenas até certa altura dos andares, deixando uma parte do pilar exposta, o que tradicionalmente produz o chamado mecanismo *short-column*. Este tipo de mecanismo não é geralmente considerado no dimensionamento das estruturas (figura 8).

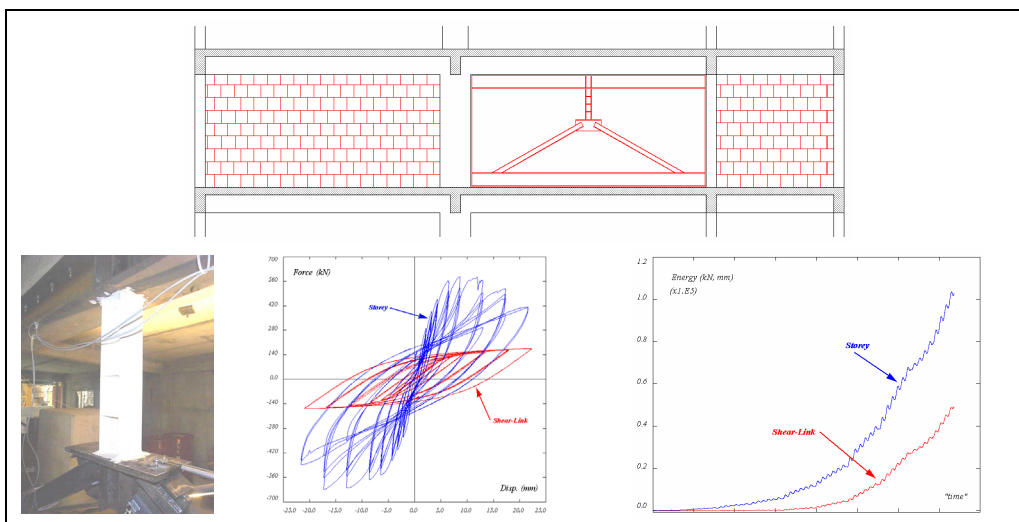
Figura 13: Representação do sistema de reforço; Pormenor do dissipador de energia; Curvas força-deslocamento e Evolução da energia dissipada (total e ao nível do dissipador de energia)

Foi ainda testada uma técnica de reforço baseada na aplicação de um sistema dúctil, de contraventamento excêntrico em aço e um elemento vertical acoplado, capaz de dissipar energia por deformação em corte, ver figura 13. Este tipo de reforço não agrava os esforços transmitidos à fundação, e aumenta substancialmente a ductilidade global e a capacidade de deformação da estrutura. O estudo experimental limitou-se à imposição de deslocamentos cíclicos ao nível de segundo piso. O sistema de reforço foi instalado no vão central, tendo sido construídos painéis de alvenaria sem aberturas nos vãos externos, como se ilustra na figura 13. O sistema de reforço foi idealizado e dimensionado como uma eventual substituição de um painel existente de alvenaria. Assim, o sistema de reforço foi dimensionado para uma resistência correspondente ao painel de alvenaria original [8].

Observou-se um aumento progressivo da energia dissipada ao nível do dispositivo (*shear-link*). De facto, no final do ensaio, cerca de 50% da energia total dissipada, ocorreu no *shear-link*. No gráfico força-deslocamento de piso estão representadas em simultâneo duas curvas, uma referente à curva força de corte total de piso e outra referente à força de corte medida no *shear-link*. É de salientar que os ensaios demonstraram claramente que o sistema de ancoragem do contraventamento à estrutura existente em betão armado foi eficiente e capaz de transmitir as forças ao pórtico envolvente, sem verificar-se algum dano local.

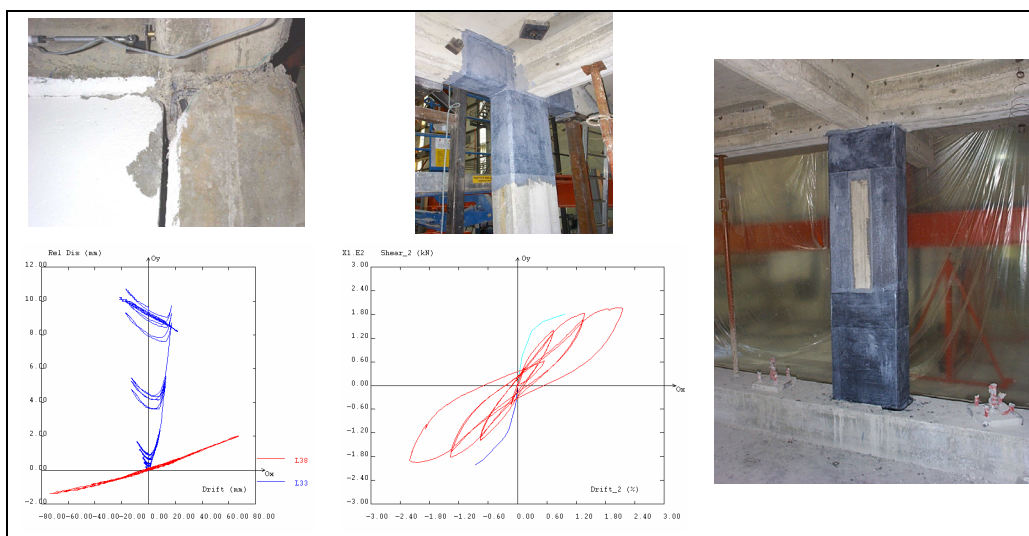
Figura 14: Rotura dos pilares exteriores (ligação pilar/nó); Pilares reparados (exterior e interior do primeiro piso); Deformação ao nível do pilar exterior e Curvas força-deslocamento

Os últimos ensaios realizados sobre os pórticos preenchidos com painéis alvenaria provocaram danos graves nos pilares exteriores (rotura por corte na interface entre o topo dos pilares e os nós), onde se observaram, para alguns pilares, um deslocamento lateral relativo de 50 mm

(aproximadamente 25% da dimensão do pilar na direcção desse deslocamento), ver figura 14. Para além dos pilares exteriores, o pilar forte na base de um dos pórticos sofreu danos importantes, tendo evidenciado fendas de corte ao nível das suas extremidades. Estas roturas locais não permitiriam realizar os testes finais de avaliação da capacidade última de deformação dos pórticos. Assim, procedeu-se à sua reparação utilizando fibras de carbono e resinas epoxy, segundo os esquemas representados na figura 14 [9].

As fissuras nas zonas críticas foram preenchidas com uma resina *epoxy* injectada. As fibras de carbono unidireccionais foram aplicadas em uma só camada para a reparação das ligações pilar/nó e para a reparação das fendas de corte do pilar, como ilustrado na figura 14. A reparação efectuada provou ser eficiente, uma vez que os elementos reparados foram capazes de resistir aos ensaios cíclicos finais, sem que a estrutura perdesse a sua capacidade portante para cargas verticais.

Da análise dos gráficos na figura 14, pode observar-se que durante os ensaios pseudo-dinâmicos o pilar atingiu a rotura, com instalação de importantes deformações não recuperáveis. Após reparação, o mesmo pilar recuperou o comportamento elástico inicial, mantendo-o mesmo para níveis de deformação quatro vezes superiores às impostas nos ensaios pseudo-dinâmicos anteriores, sem instalação de deformações residuais.
