UTILIZAÇÃO DO AÇO NA REABILITAÇÃO E REFORÇO DE EDIFÍCIOS EXISTENTES: AVALIAÇÃO DA SUA EFICIÊNCIA EM TESTES À ESCALA REAL

Humberto Varum¹ e Artur Pinto²

Descrevem-se alguns dos ensaios sísmicos realizados recentemente no laboratório ELSA, em edifícios à escala real, onde o aço foi usado na reabilitação e reforço da estrutura. Os pórticos ensaiados constituem uma amostra representativa da prática de projecto e da construção, de edifícios de betão armado, nos anos 50 em países do sul da Europa. Foi avaliada experimentalmente a eficácia de uma técnica de reforço, baseada num contraventamento excêntrico com dispositivo de dissipação de energia em aço.

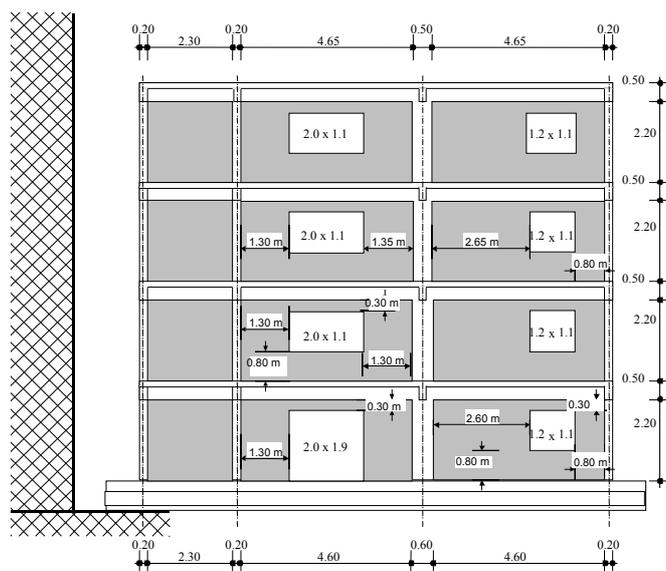
Fig. 1 - Pórtico de B.A. preenchido com painéis de alvenaria: Vista geral (dimensões em metros)

nomeadamente as emendas da armadura longitudinal, a forma dos estribos, as amarrações através da inclusão de gancho na extremidade dos varões, constitui uma representação da prática construtiva no passado de estruturas de betão armado. Daí decorrendo a falta de apropriado confinamento, conferindo a estas estruturas características de ductilidade não adequadas. Salienta-se ainda o facto de apenas um dos pilares (designado no que se segue por pilar forte) estar a trabalhar na direcção que mobiliza a sua maior rigidez, tendo assim um papel fundamental na resposta da estrutura.

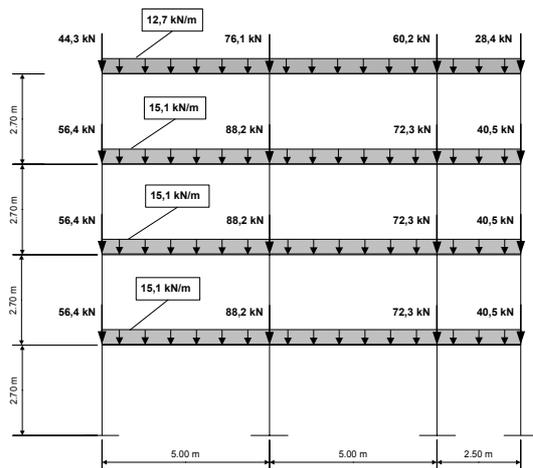
Fig. 4 - Distribuição das cargas verticais adoptada nos ensaios experimentais

Na figura 4 é apresentado o esquema de cargas verticais (distribuídas nas vigas e concentradas nos nós) adoptado nos ensaios experimentais, para simular a totalidade das cargas permanentes, bem como a sobrecarga, correspondente ao edificio modelado. Para realizar o teste cíclico ao nível do segundo piso, actuadores foram dispostos aos níveis dos pisos 1 e 2, de acordo com o esquema da figura 5. Os deslocamentos impostos são aplicados ao nível do segundo piso, impondo simultaneamente um deslocamento nulo ao primeiro piso.

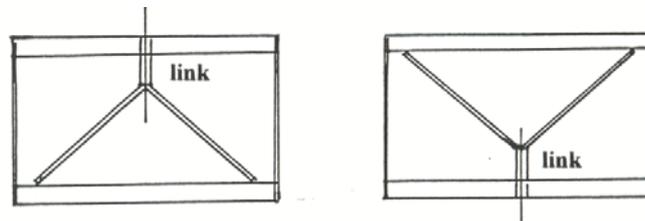
Fig. 6 - DSEBS - Disposições possíveis

Conceptualmente, o sistema DSEBS consiste num contraventamento metálico excêntrico ligado no centro a um elemento metálico vertical, dimensionado para dissipar energia por deformação de corte (ver figura 7). O contraventamento é realizado por barras metálicas, dispostas em forma de V, ou V-invertido, como se vê na figura 6, e duas vigas metálicas para ligação ao pórtico existente. Um elemento curto vertical é interposto entre o contraventamento e a viga superior, que será o elemento onde se concentra toda a deformação plástica. Adicionalmente, lâminas verticais, ou em casos extremos, perfis metálicos são ligados aos pilares existentes, de forma a atenuar, ou mesmo eliminar, a transmissão de forças concentradas para os nós e zonas envolventes. A instalação do dispositivo começa pela colocação das vigas metálicas (superior e inferior) e dos elementos verticais, ancorando estes

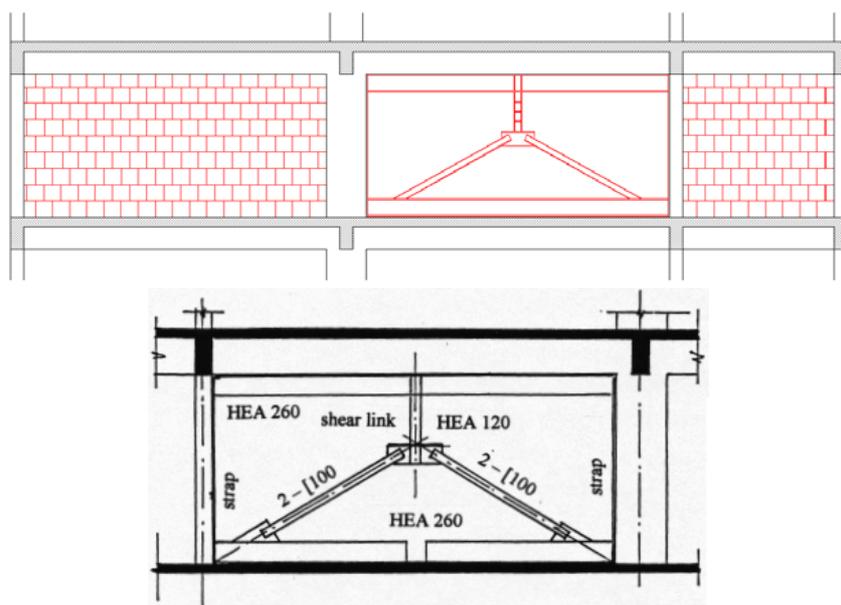
Fig. 7 - Esquema geral do piso reforçado; e, Pormenorização do sistema de reforço (DSEBS)

O dimensionamento do sistema DSEBS é ilustrado nesta Secção. Por forma a reconstituir no modelo de ensaio um arranjo o mais próximo possível da simetria, foi decidido aplicar o sistema de reforço ao nível do vão central de 5.00 m, do segundo piso, como pode ser observado na figura 7, substituindo a parede de alvenaria pelo sistema de reforço (contraventamento excêntrico com dispositivo de dissipação de energia). Os vãos exteriores, de 2.50 e 5.00 m, respectivamente, foram preenchidos com painéis de alvenarias do mesmo tipo da utilizada nas outras fases do projecto, e cujas características mecânicas foram já apresentadas anteriormente.

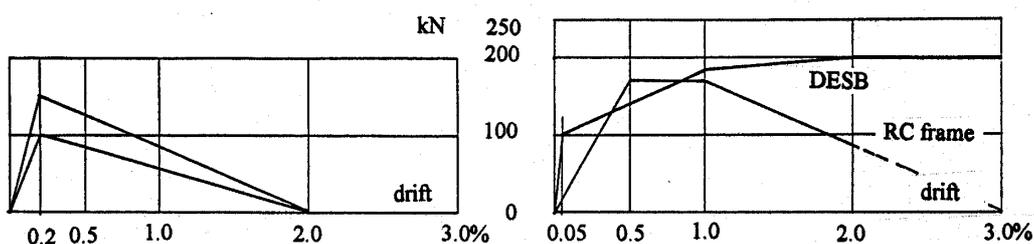
Fig. 8 - Curvas força-deslocamento: Painéis de alvenaria (esquerda); Pórtico existente e reforço (DSESB) (direita)

De uma extensa recolha de resultados de ensaios sobre painéis de alvenaria de enchimento (sem aberturas), sujeitos a deslocamentos cíclicos horizontais, realizada por Griffith (1999) [6], pode afirmar-se que a máxima resistência deste tipo de alvenaria atinge-se para um deslocamento entre pisos de aproximadamente 0.2%. A partir de este valor, os subsequentes ciclos de deslocamento imposto induzem o aparecimento progressivo de fendilhação na alvenaria e conseqüente perda da sua capacidade resistente, observando-se o seu colapso para um deslocamento lateral entre pisos correspondente a aproximadamente 2%. Resultados de estudos numéricos, Combescure (2000) [7], evidenciam que a força correspondente à máxima capacidade resistente dos painéis de alvenaria confinada estudados, com vãos de 2.50 e 5.00 m, pode atingir valores de 100 e 150 kN, respectivamente. Considerando os valores expostos de deslocamentos e resistência característica de estes painéis, desenvolvem-se as curvas força-deslocamento para os dois painéis, representadas esquematicamente na figura 8-a.

Da campanha de ensaios pseudo-dinâmicos, sobre a estrutura existente, pode observar-se que o segundo piso atinge a sua máxima resistência (entre 170 e 200 kN) para um deslocamento entre pisos relativo de aproximadamente 0.5%. Observa-se ainda que esta resistência mantém-se constante até um deslocamento de 1%, valor a partir do qual se inicia a perda de resistência, prevendo-se a perda total para um deslocamento de aproximadamente 3% (como esquematicamente representado na figura 8-b).

estrutura original (imaginando os três vãos preenchidos com alvenaria), o sistema DSEBS foi dimensionado para uma força de cedência de 150 *kN* (igual à resistência do painel de alvenaria a ser substituído). Contudo, e como para um deslocamento correspondente a 0.2%, o pórtico mobiliza uma força de 70 *kN* (ver figura 8-b), foi decidido dimensionar o sistema DSEBS para uma resistência de cedência de 100 *kN*. Sendo a tensão de cedência do aço utilizado 300 *MPa*, resulta do cálculo um perfil HEA120 ($V_y = 99 \text{ kN}$). Das recomendações regulamentares (UBC 97 [8] ou EC8-prEN1998-1 [9]), extraí-se que o comprimento a ser adoptado para o elemento vertical de dissipação garanta a cedência por corte (e não por flexão). Em recentes estudos sobre comportamento cíclico de elementos deste tipo, realizados em Darmstadt (Tamijani, 1998 [5]), verificou-se que devido ao endurecimento, em carregamentos cíclicos, a capacidade resistente destes elementos pode atingir o dobro, ou ainda mais, da resistência correspondente à cedência (para o nosso caso, 200-220 *kN*). A resposta do elemento dissipador de energia é também esquematicamente representada na figura 8-b, onde a cedência surge para uma resistência de 100 *kN*.

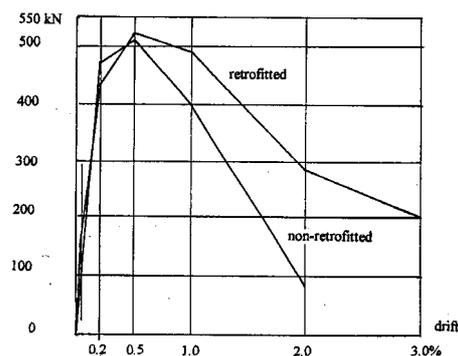
Fig. 9 - Força-deslocamento lateral para o sistema original e reforçado

Partindo das curvas força-deslocamento de cada elemento constituinte do sistema pórtico-alvenaria-reforço, e somando a contribuição de cada componente, construíram-se as curvas globais (resistência versus deslocamento lateral) da resposta prevista do conjunto, que são representadas na figura 9. Foi ainda estimada a resposta de um sistema tipo pórtico mais alvenaria nos três vãos, sendo assim possível confrontar a resposta do sistema original com o reforçado, como se vê na figura 9.

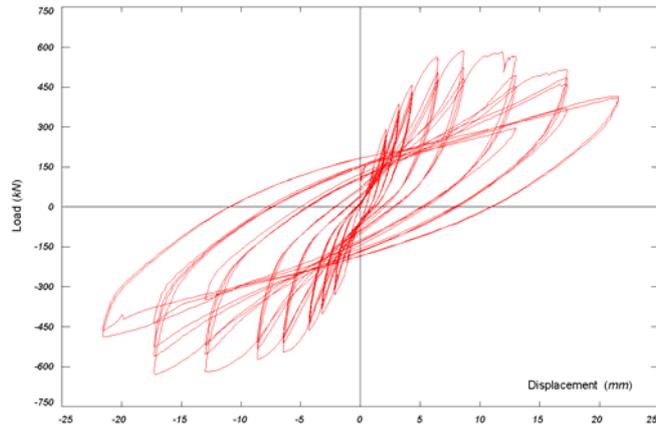
Fig. 10 - Força cortante vs deslocamento entre pisos

Na figura 10 é apresentada a curva força de corte versus deslocamento de piso. A máxima resistência, corresponde a uma força de aproximadamente 600 kN. Na figura 10 pode observar-se que para deslocamentos entre pisos de 12-13 mm (~0.5%), a força lateral não aumenta. De facto, a resistência máxima era esperada para este nível de deslocamento, contudo os testes foram interrompidos devido à rotura em corte de um dos pilares exteriores, e não devido à rotura propriamente dita dos painéis de alvenaria. A rotura por corte verificou-se ao nível superior do pilar externo, contíguo ao vão de 2.5 m. Na figura 11 é exposta de uma forma mais detalhada a evolução dos danos durante o ensaio, e na figura 16 mostra-se o aspecto final do dissipador, com evidência da deformação plástica ao nível das suas células.

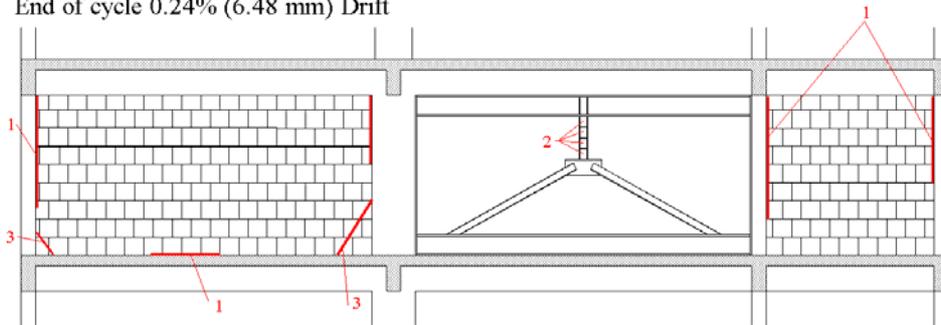
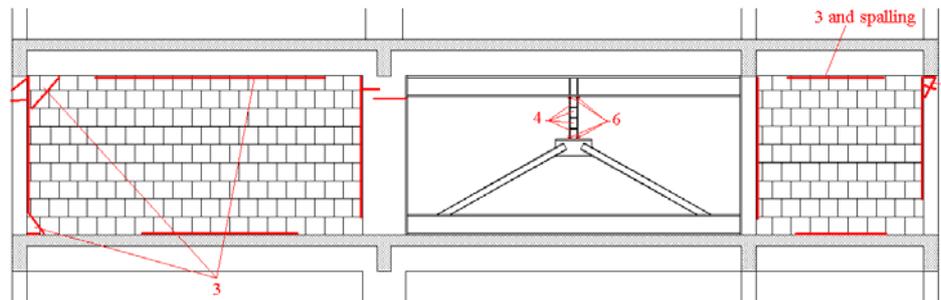
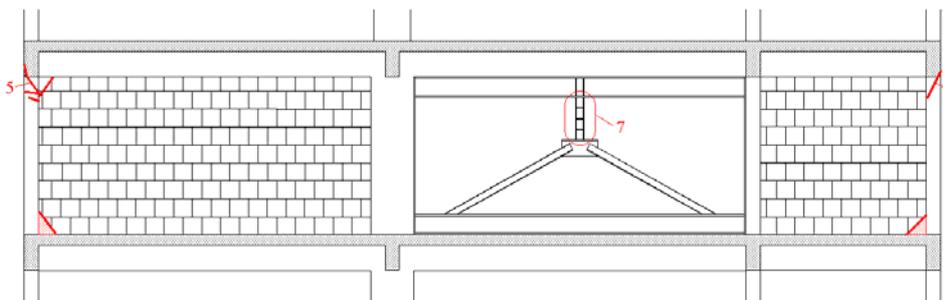
End of cycle 0.24% (6.48 mm) Drift

End of cycle 0.48% (12.96 mm) Drift

End of cycle 0.64% (17.28 mm) Drift

- 1 Separation between concrete frame and infill masonry
- 2 Incipient yielding in all cells
- 3 Crushing
- 4 Clear shear yielding in all cells
- 5 Column shear-out
- 6 Slight yielding in flanges
- 7 Pronounced yielding in the flanges
- 8 Column shear-off leading to lose vertical loading carrying capacity

Fig. 11 - Danos observados durante o ensaio

Especificamente, para um deslocamento lateral no sentido de afastamento da parede de reacção (ver figura 5), a força de compressão diagonal resultante no painel de alvenaria induz forças de tracção na coluna exterior, e abertura de fissura por corte (figura 11, dano 5) da ordem de vários milímetros. Este fenómeno é amplificado quando a armadura longitudinal do pilar começa a distorcer e causa o conseqüente destaque do betão de recobrimento. A partir de um deslocamento de piso de 17 mm, verifica-se uma rotura progressiva do pilar, exibindo uma deformação relativa permanente da ordem dos 2-3 cm, entre o topo do pilar e o nó de ligação pilar/viga. A esta fase do ensaio, reconhece-se que um eventual grave aumento desta deformação poderá por em causa a capacidade resistente do pilar, aos esforços axiais a que esta sujeito, pondo em causa o equilíbrio global da estrutura. Conseqüentemente, o ensaio teve de ser parado para os ciclos correspondentes a deslocamentos de 21.5 mm, quando o deslocamento relativo residual atinge quase os 5 cm (25% da dimensão correspondente da coluna), sendo iminente a rotura da ligação pilar/viga.

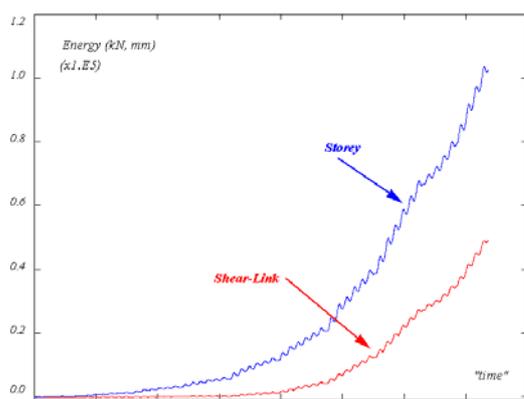
Fig. 12 - Energia dissipada: Total e ao nível do dissipador

A energia dissipada para o sistema total (pórtico e alvenaria + dispositivo), bem como separadamente para o dispositivo, são representadas na figura 12. Pode claramente observar-se um aumento progressivo da capacidade de dissipação de energia ao nível do dispositivo, e uma diminuição ao nível do pórtico. De facto, no final do ensaio verifica-se que o dispositivo é responsável pela dissipação de 50% da energia total dissipada.

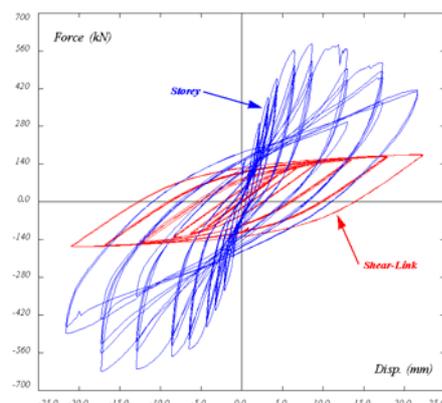
Fig. 13 - Diagramas força-deslocamento: ao nível de piso e ao nível do dispositivo

A resposta cíclica do elemento dissipador de energia, patente na figura 13, onde se representa a força cortante versus a distorção medida, ao nível deste elemento. O gráfico reflecte um comportamento tipicamente dúctil, estável, e um endurecimento (aumento da resistência) para deslocamentos crescentes. A cedência foi verificada, como prevista, para forças correspondentes à aproximadamente 100 kN. Quando o teste foi interrompido, verifica-se um aumento da resistência para 170 kN, correspondente a uma distorção ao nível do dissipador de 3.5% (capacidade calculada: 9%).

Na figura 13 são representados em simultâneo as curvas força-deslocamento ao nível do dissipador e total de piso. Os resultados mostram claramente que, para deslocamentos crescentes, a participação do dispositivo na resistência à força horizontal torna-se cada vez mais acentuada. Ao mesmo tempo, é nitidamente observada uma redução importante da resistência global do pórtico às forças de corte, para os repetidos deslocamentos cíclicos impostos, conseqüência dos danos provocados nos painéis de alvenaria.

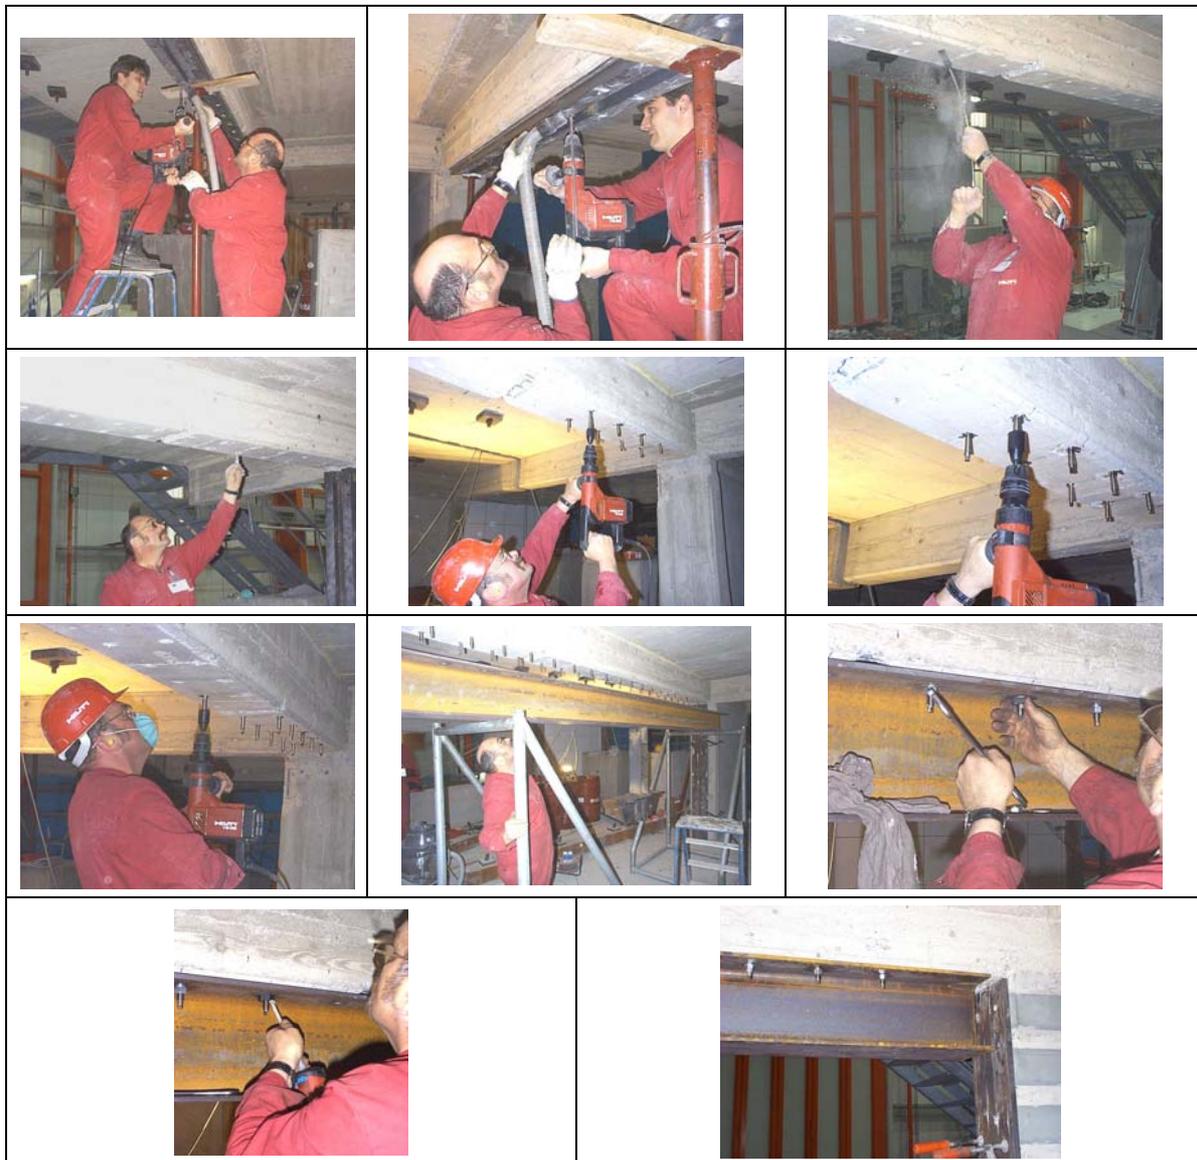
Fig. 14 - Ancoragem das vigas metálicas ao pórtico envolvente de B.A.

Para realizar a ligação das vigas e lâminas verticais metálicas aos elementos de betão armado existentes, foram usados um novo sistema de ancoragem, buchas químicas tipo HVZ M16, desenvolvido e aplicado pela HILTI, empregando-as em pares, uma de cada lado da alma da viga. O número de buchas de ancoragem para as vigas e lâminas foi dimensionado para resistir (em esforço cortante), respectivamente às componentes horizontal e vertical das forças desenvolvidas nos braços do contraventamento. Foram usadas buchas tipo HVZ, em vez das tradicionais buchas mecânicas (como por exemplo, tipo HSL ou HSL-TZ), uma vez que as buchas tipo HVZ, com os múltiplos cones ao longo do seu comprimento (em vez de um único cone na extremidade), têm uma menor propensão à provocar a desagregação do betão. Assim, estas buchas podem ser usadas até menores distâncias dos bordos das peças de betão, bem como podem ser adoptadas menores distâncias entre buchas. Estas características são importantes, uma vez que permitem a instalação, deste tipo de buchas, mesmo em situações de reduzida dimensão das vigas e pilares de betão.

Para o estudo do DSEBS, foram construídos painéis de alvenaria nos vãos exteriores, ao nível do segundo piso. A alvenaria foi rebocada em ambas as faces. Posteriormente foi instalado o sistema DSEBS no vão central do segundo piso, ancorado às vigas e colunas adjacentes (ver sequência de montagem na figura 14 e dissipador na figura 15). Com já foi anteriormente referido, o estudo cíclico restringe-se ao segundo piso. Os testes quasi-estáticos foram efectuados, impondo deslocamentos cíclicos ao nível do segundo piso, mantendo o primeiro piso fixo, induzindo assim forças de corte apenas no segundo piso. Durante os ensaios foram aplicados, para cada magnitude de deslocamento relativo entre pisos, 3 ciclos completos, correspondentes a 0.04, 0.08, 0.16, 0.24, 0.32, 0.48, 0.64 e 0.80% da altura entre pisos (2.7 m).

Finalmente, e no que respeita ao sistema de ancoragem, resta referir que o sistema adoptado foi eficiente e não foi verificado qualquer escorregamento a este nível. Devido aos elementos altamente rígidos empregados na transmissão das forças, desde as diagonais e

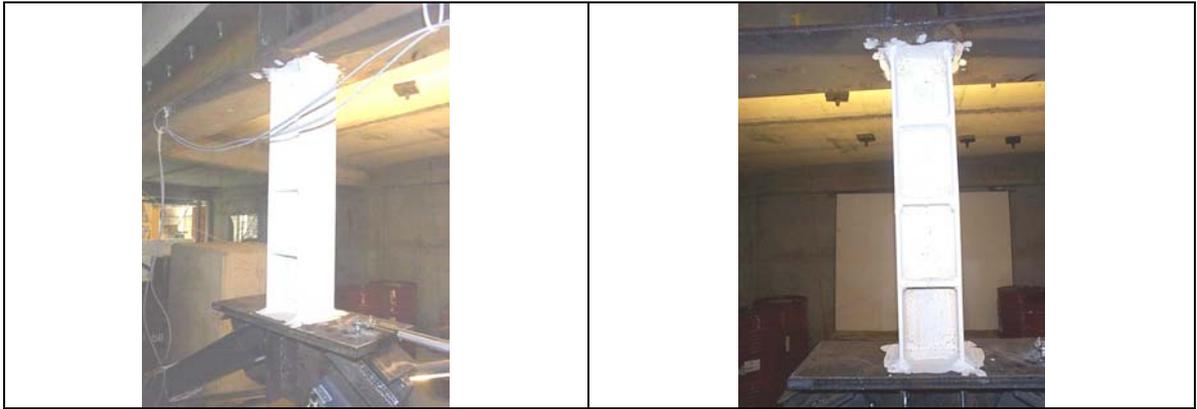
Fig. 15 - Dissipador (*shear-link*), viga e diagonais

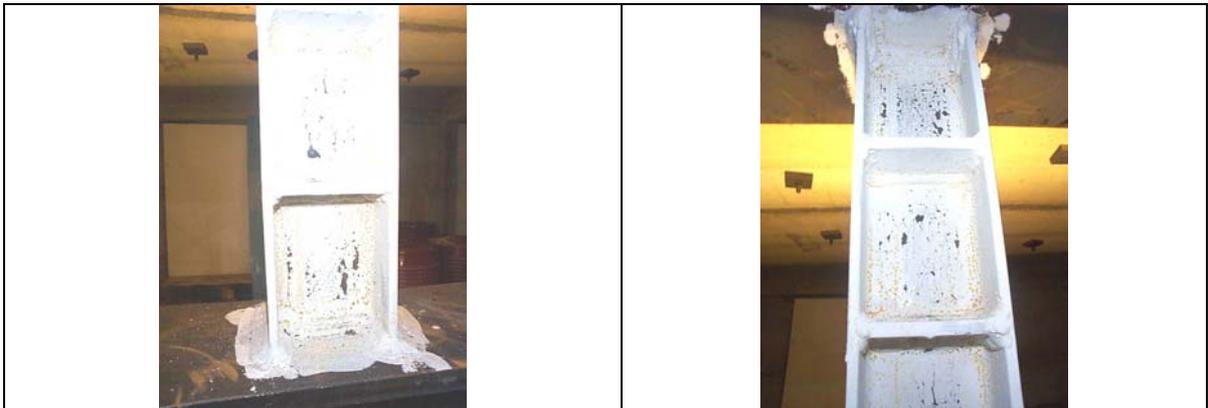
Fig. 16 - *Shear-link* após os ensaios com evidência de deformação plástica nas células
