TÓPICO 4 – Património Histórico

Caracterização experimental do comportamento de elementos estruturais parede-arco do Museu de Santa Joana em Aveiro

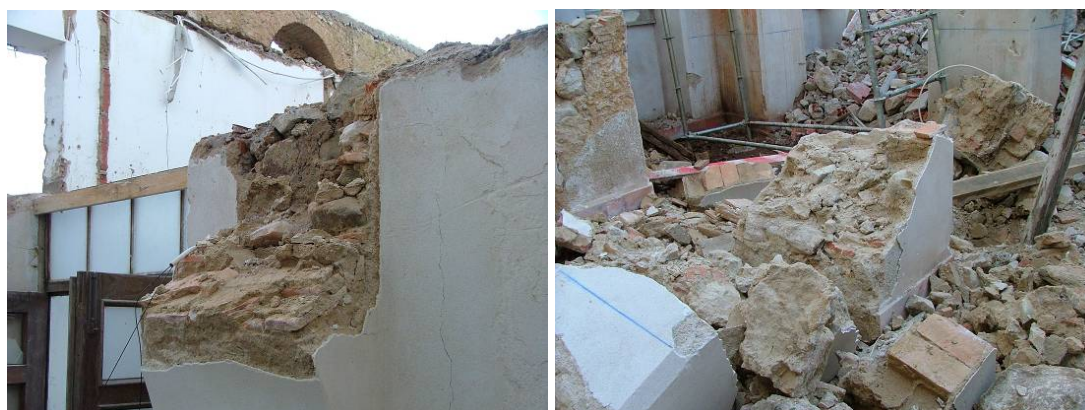
Figura 2: Constituição dos pilares e dos arcos do Museu de Aveiro

No que diz respeito às paredes, estas são constituídas por grandes pedras de granito ligadas entre si com juntas de argamassa [5]. As divisórias mais recentes, que datam do início do séc. XX, são de alvenaria de tijolo furado. Já nos pilares e arcos encontram-se, no seu contorno, ladrilhos cerâmicos de cerca de 3cm de espessura, de aparência similar à do tijolo burro, e o enchimento feito com pedras naturais, mas de dimensões inferiores às usadas nas paredes (ver Fig. 2).

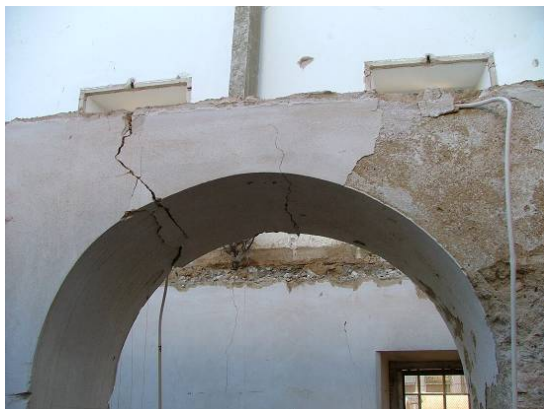
Figura 3: Elemento parede-arco em estudo

Após a selecção do arco a ensaiar (ver Fig. 3), a zona do pilar foi perfurada a uma altura de 2.545 m. Por esse orifício fez-se passar um cabo de aço que, de um lado da parede foi fixado a um barrote de madeira que serviu para distribuir a carga por uma maior área e, do outro lado engatou na célula de carga. A célula de carga, por sua vez, foi fixada a um dispositivo mecânico através do qual era feita a aplicação da força. Na outra extremidade do sistema de aplicação de força fez-se passar um cabo de aço que foi ancorado à parede exterior do compartimento (ver Fig. 4).

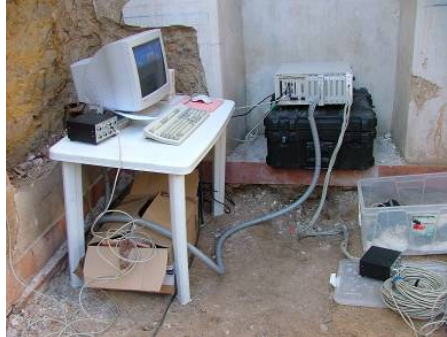
Figura 6: Sistema de aquisição de dados

Com recurso a um sistema de aquisição de dados baseado num equipamento do tipo PXI-SCXI da National Instruments, foi possível fazer a leitura instantânea e contínua dos valores de força e dos deslocamentos induzidos ao longo do ensaio (ver Fig. 6). O ensaio consistiu em três ciclos carga-descarga sem inversão de sinal.

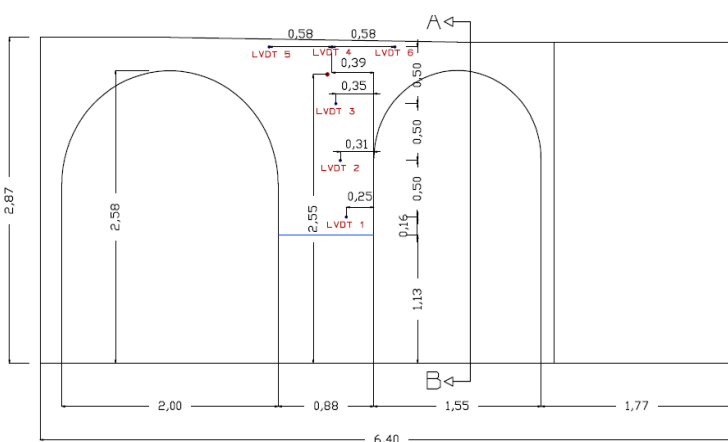
Figura 8: Perfil de deslocamentos horizontais

Na Fig. 8 representa-se o perfil horizontal de deslocamentos. A observação do diagrama aponta para a ocorrência de alguma torção para uma solicitação de 20kN, o que indica que as paredes perpendiculares aos arcos ainda lhes conferiam alguma resistência. Isto poderá também ser justificado pela heterogeneidade dos elementos.

Nas Figs. 8 e 9 são representados os deslocamentos horizontais em planta e para um corte da secção do arco segundo a vertical.

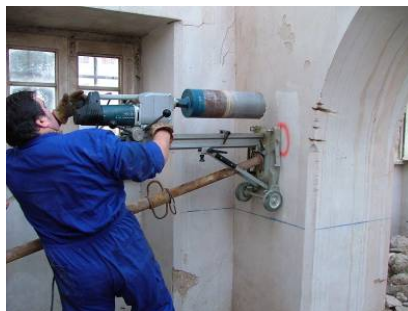
Figura 10: Extracção de carotes *in situ*

Para uma melhor compreensão dos materiais encontrados e da forma como estes estão dispostos no interior das paredes, procedeu-se à extracção de carotes. A extracção foi feita *in situ* numa parede (Fig. 10), e também em laboratório num bloco recolhido no local (Fig. 11).

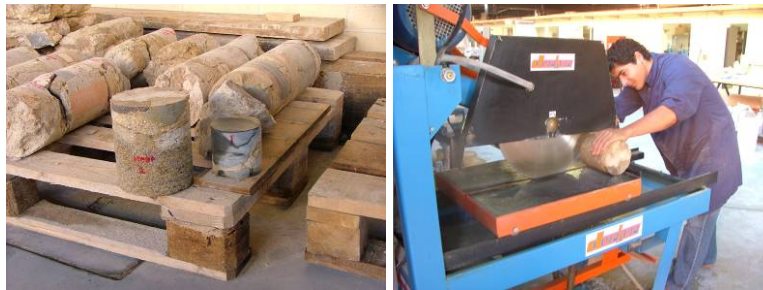
Figura 12: Rectificação das carotes

As carotes extraídas, depois de devidamente identificadas, foram deixadas a secar por algum tempo, às condições normais de temperatura e de humidade (Fig. 12). Após a secagem os topos foram rectificadas para a regularização das faces e, já com a forma e dimensão final, procedeu-se à medição da altura, diâmetro e peso das carotes a serem ensaiadas.

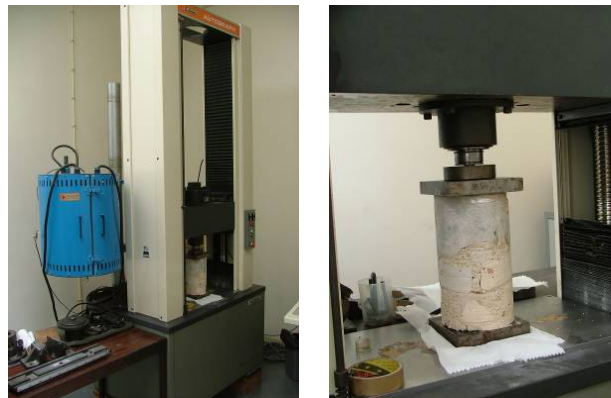
Figura 13: Ensaio de compressão axial das carotes

Foram então realizados ensaios de compressão axial. Foi utilizado um anel de carga de 250 kN, podendo este ser subdividido em 50 kN e 125 kN. No que diz respeito à velocidade de ensaio, não existindo quaisquer referências, adoptou-se um valor de 0.5 mm/m (Fig. 13) [9,10].
