### Reforço sísmico da fachada de um palácio do Séc. XII

**Resumo.** Neste estudo foi efectuada uma análise da fachada do palácio Podestà, situado em Foligno, Itália, através de um modelo não linear de elementos finitos. Com base na geometria e no modelo mecânico, foi desenvolvida a análise da estrutura em três fases. Numa primeira fase, foi efectuada uma análise da estrutura para as cargas permanentes do edifício (análise estática com o peso próprio da estrutura e de elementos não estruturais, considerando os impulsos transmitidos pelas abóbadas). Numa segunda fase foi avaliado o comportamento da estrutura sujeita às cargas permanentes combinadas com a acção sísmica. Finalmente, foi avaliada numericamente a eficiência de uma solução de reforço baseada na aplicação de fibras de carbono. São comparados os resultados de cada análise tendo em consideração os deslocamentos e as tensões na fachada. Estas modulações permitiram compreender os mecanismos potenciais de dano e de colapso da fachada do edifício para cada análise efectuada, bem como estudar a eficiência de uma solução de reforço.

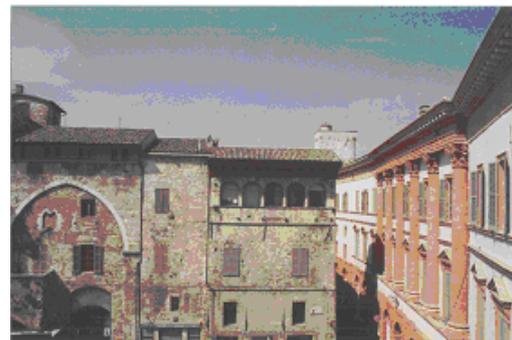
Figura 1 – Palácio Podestà: (a) U. Tarchi Drawing; (b) Vista geral

O palácio Podestà é um edifício do século XII, que se encontra na Praça da Repubblica, a praça principal da cidade de Foligno, na Umbria, região central da Itália. Este palácio faz parte de um conjunto de edifícios que outrora estiveram unidos fisicamente. O nome “Podestà” existe como uma homenagem ao governador da cidade, que naquela altura era denominado por “Podestà”. O palácio começou a ser conhecido quando passou a ser propriedade da família Trinci, que era uma família muito importante e que naquela altura era proprietária do palácio que se encontra no outro lado da rua, hoje em dia, com o mesmo nome da família. Nessa altura, os dois palácios estavam fisicamente unidos por uma passagem existente no último piso do palácio Podestà, como se pode observar na figura 1.

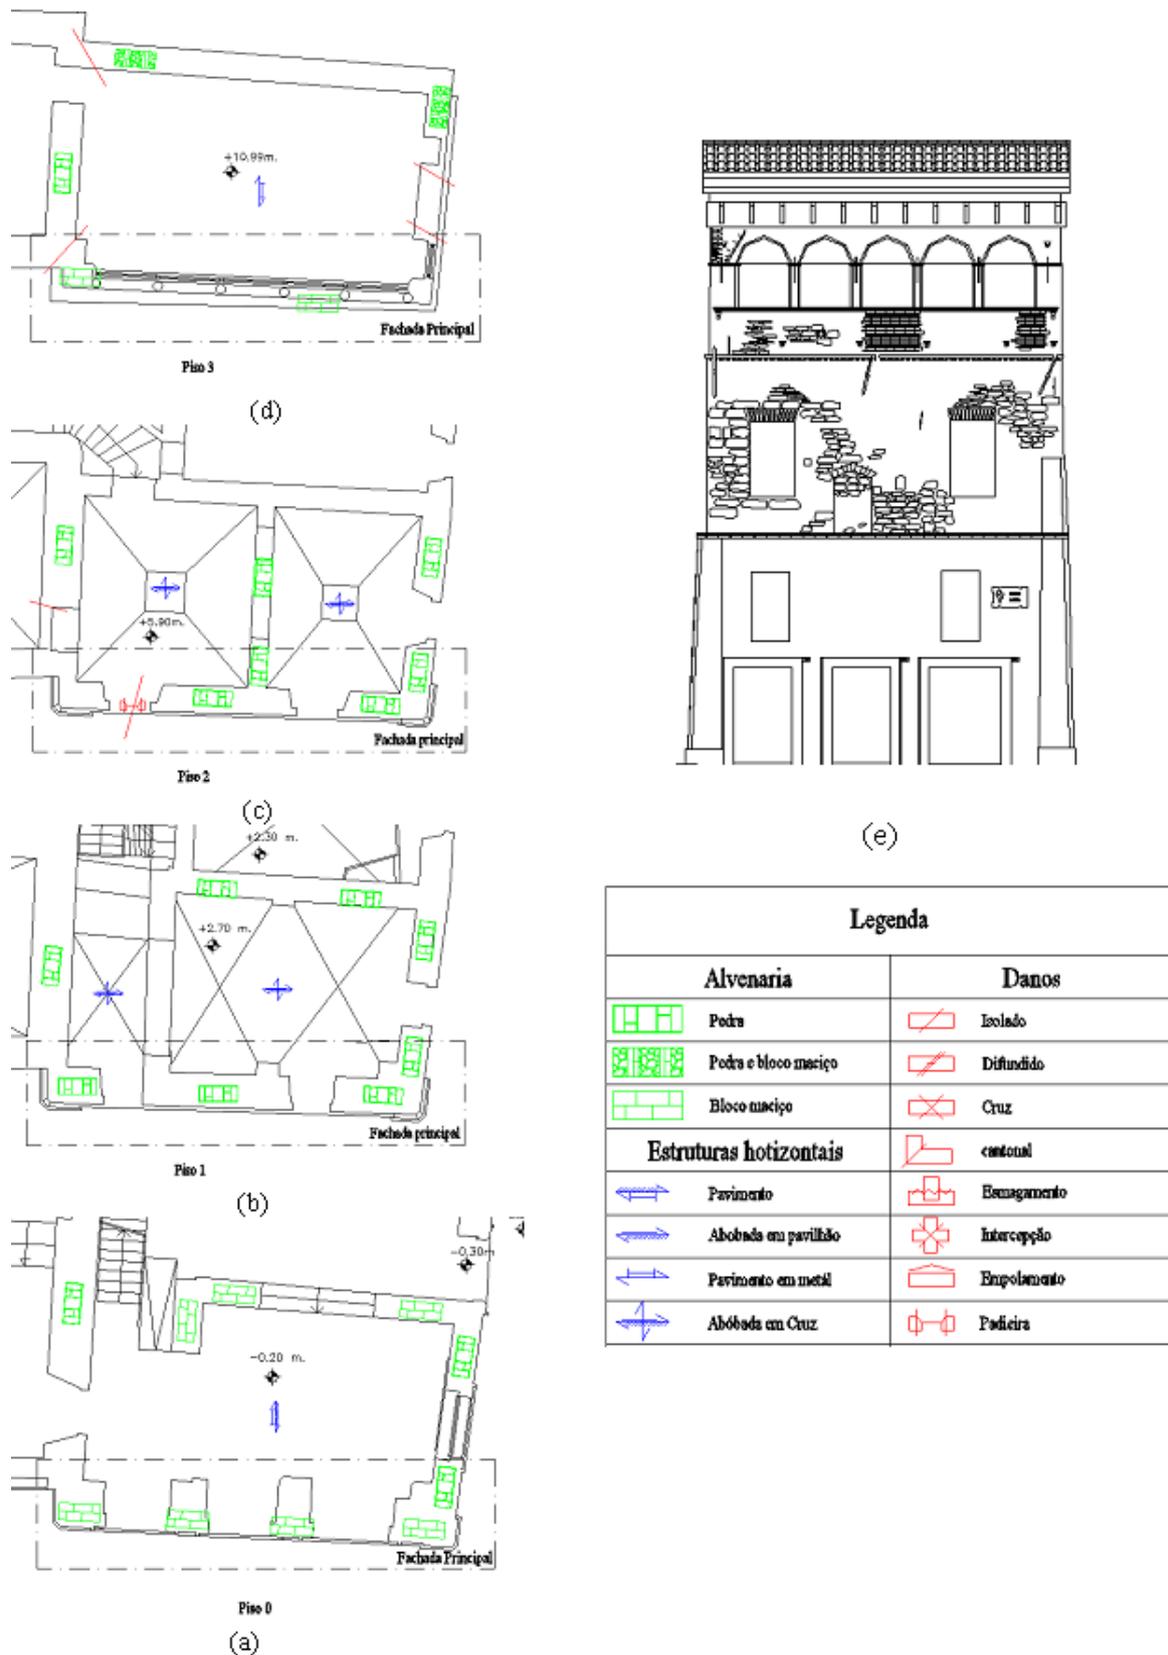
A Figura 3 representa o levantamento dos materiais, elementos estruturais e danos, permitindo compreender as principais informações obtidas na inspecção visual detalhada.

Figura 3 – Levantamento dos materiais, elementos estruturais e danos: (a) Piso zero; (b) Primeiro piso; (c) Segundo piso; (d) Terceiro piso; (e) Fachada principal.

O edifício tem quatro pisos, uma altura total de aproximadamente 18 m e uma área de aproximadamente 76 metros quadrados. O edifício tem 10,5 m de largura e 6,5 m de profundidade. A parede da fachada principal tem uma forma bastante irregular, variando na sua espessura e largura ao longo da fachada. A sua espessura no rés-do-chão é de aproximadamente 1,20 m, diminuindo até ao topo da fachada do edifício até atingir 0,70 m. O mesmo acontece em relação à largura da fachada, que também vai diminuindo do rés-do-chão, onde regista 11 m, até ao topo do edifício onde atinge 10 m.

Os materiais que se encontram na estrutura do edifício são variados, devido às recuperações e restauros que ocorreram ao longo da sua vida. Estes materiais passam por, blocos de pedra dispostos regularmente, pedra de menor qualidade ou blocos cerâmicos dispostos regularmente. O palácio é constituído por diversos elementos estruturais, como abóbadas em cruz ao nível do primeiro piso, abóbadas em pavilhão ao nível do segundo piso e pavimentos em madeira apoiados em vigas de madeira. Também é registada a presença de reforços estruturais, tais como tirantes ancorados na fachada principal ao nível do segundo e terceiro piso. Mais informações técnicas e conhecimentos mais aprofundados podem ser obtidos em [1].

Foram detectados danos nas paredes de alvenaria, sendo os mais significativos registados aos nível do segundo e terceiro piso. Os danos mais significativos foram detectados nas aberturas, principalmente fendilhação. Mais informação específica pode ser encontrada em [1, 12].

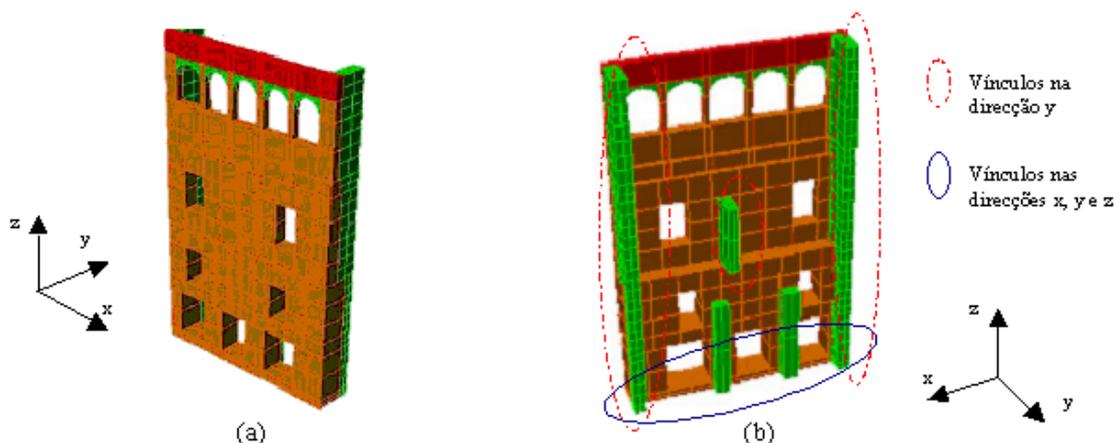
A elaboração de um modelo geométrico representativo da fachada, como é apresentado na figura 4, é um passo importante para o bom funcionamento do modelo no software de cálculo, assim como para a obtenção de resultados realistas. A recriação digital da fachada, não passa por criar um modelo semelhante em termos arquitectónicos, mas sim em termos estruturais, de forma a compreender, de uma forma precisa, o funcionamento real do edifício.

Figura 4 – Modelo geométrico da fachada do palácio: (a) Exterior; (b) Interior

Devido à complexidade da estrutura da fachada do edifício, foi usado o software Rhinoceros para a criação do modelo geométrico 3D da fachada. Este software permite, através de elementos sólidos e superfícies fechadas, criar facilmente o volume da fachada com blocos regulares de forma a obter uma malha adequada. Mais informação detalhada pode ser obtida em [5].

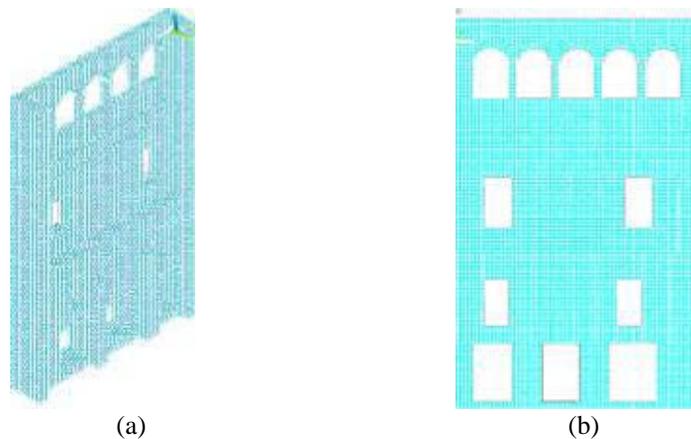
Dada a dificuldade de recriar elementos de alvenaria neste tipo de software, a malha criada para análise apresentada na figura 5, de 25 cm x 25 cm, permite estudar os deslocamentos e alterações na estrutura com um grau elevado de precisão.

Para simular os materiais da estrutura foi usado um elemento sólido (Solid 65) que permite dar um carácter homogéneo à fachada e representar a alvenaria. É um elemento definido com oito nós, cada um com três graus de liberdade. Foram consideradas propriedades dos materiais não lineares, assim como tensões resistentes de tracção e compressão, como se pode observar na tabela 1. Os valores apresentados nesta tabela foram obtidos de [6, 8, 9] e foram definidos para representar o funcionamento mecânico da alvenaria de uma forma simples e precisa.

Figura 5 – Malha dos elementos finitos: (a) Interior; (b) Exterior

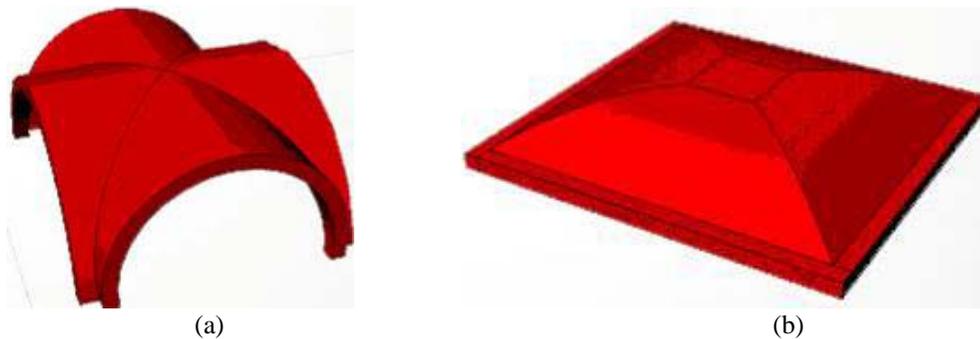
Por forma a compreender a influência das abóbadas de cruz e pavilhão existentes nos dois primeiros pisos sobre a parede da fachada, foram criados modelos das mesmas, como é apresentado na figura 6, e testados através do método dos elementos finitos.

Figura 6 – Modelos geométricos 3D das abóbadas: (a) Abóbada em cruz; (b) Abóbada em pavilhão

Os modelos geométricos das abóbadas foram criados com o software Rhinoceros através de elementos sólidos e superfícies fechadas. Depois de se criar os modelos 3D das abóbadas e aplicar estes modelos geométricos no programa de análise (ANSYS), são obtidas as informações relativamente a deslocamentos, forças de reacção nos apoios, tensões máximas e mínimas e as suas localizações, como se pode observar na figura 7. Mais informações detalhadas podem ser obtidas em [1].

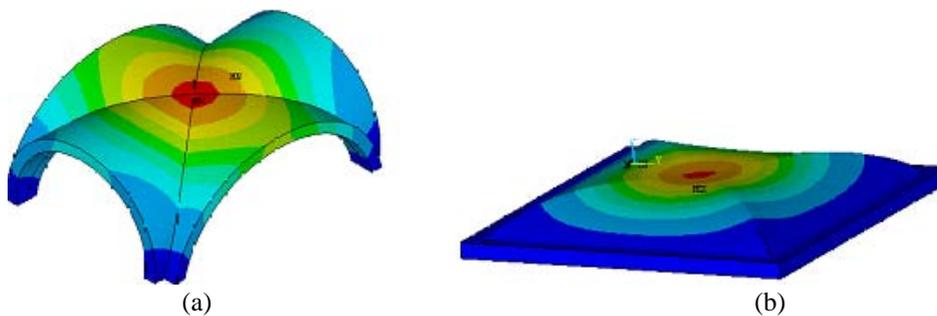
Figura 7 – Abóbadas sob o seu peso próprio: (a) Deslocamentos nas abóbadas em cruz; (b) Deslocamentos nas abóbadas em pavilhão

Com as reacções obtidas da análise das abóbadas, foi possível transportar as mesmas para o modelo da fachada principal, reproduzindo desta forma o efeito provocado pelas abóbadas na fachada.

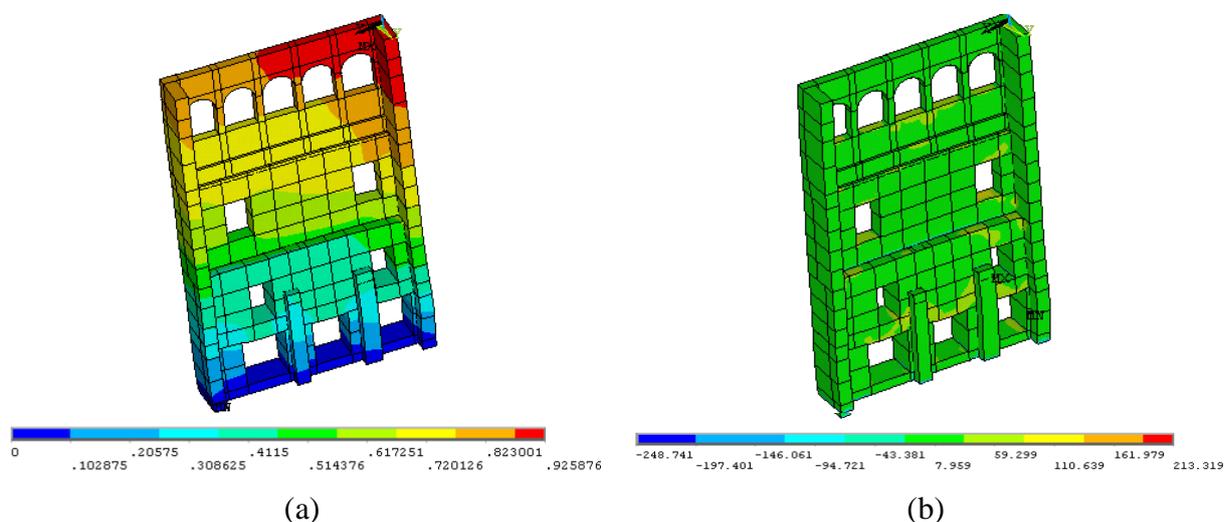
Recriando a situação existente e sujeitando o modelo da fachada à análise com o software de elementos finitos foram obtidos deslocamentos máximos de cerca de 9 mm (figura 8), tensões máximas de compressão de 0,24 MPa e tensões máximas de tracção de 0,21 MPa (figura 9), valores também observáveis na tabela 2. Mais informações podem ser obtidas em [1].

Figura 8 – Resultados da primeira análise: (a) Deslocamentos totais (cm); (b) Tensões principais máximas (kPa)

Estes resultados representam zonas específicas onde são atingidos valores de pico, relacionados com as áreas onde se apoiam as abóbadas (tensões máximas de tracção) e fundações (tensões máximas de compressão). Considerando as cargas aplicadas estes valores podem ser considerados normais.

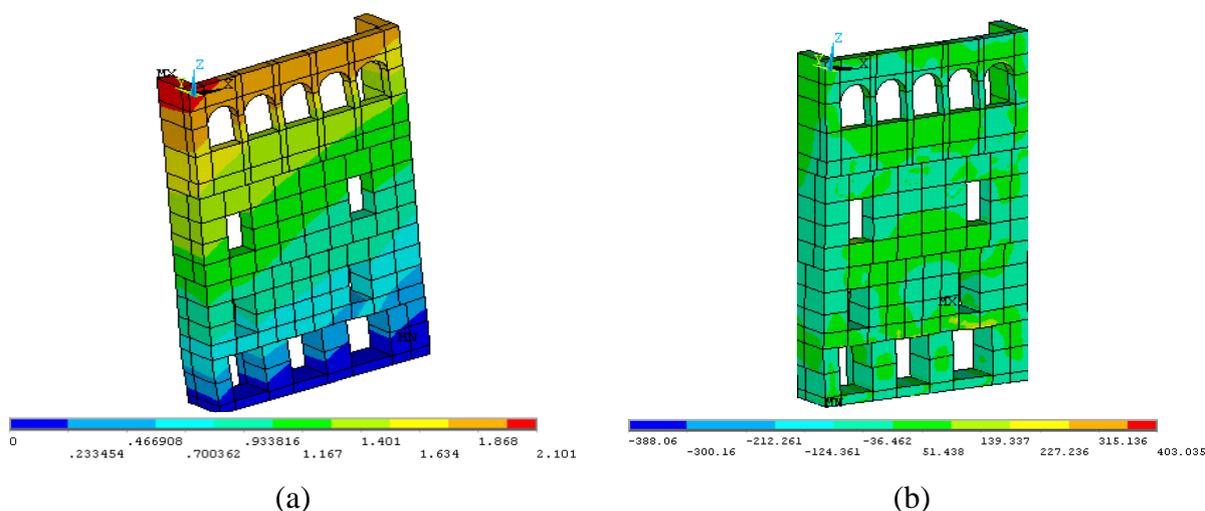
Os valores registados foram deslocamentos na ordem de 21 mm (ver figura 10), tensões máximas de compressão de 0,39 MPa e tensões máximas de tracção de 0,40 MPa (ver figura 11), que demonstram o actual risco da estrutura perante um fenómeno sísmico. Comparando os valores da tabela 2 com os valores da tabela 3, é possível observar que os

Figura 9 – Resultados da análise sísmica no último ponto de convergência:  
(a) Deslocamentos totais (cm); (b) Tensões principais máximas (kPa)

Os valores máximos obtidos na segunda análise são valores locais. Compreende-se que estes valores são relativos aos apoios das abóbadas em cruz (tensões máximas de tracção) e fundações (tensões máximas de compressão). Porém, estes valores são bastante elevados, podendo causar danos na estrutura, pois, o “drift” da estrutura é de cerca de 0,2%, valor considerado na bibliografia de referência como gravoso [11].

Tendo em consideração que os valores obtidos são relativos a zonas locais da fachada e que o software regista colapso nestas zonas, torna-se aconselhável determinar reforços estruturais que permitam ultrapassar a rotura e, desta maneira, prevenir o colapso da fachada do palácio Podestà.

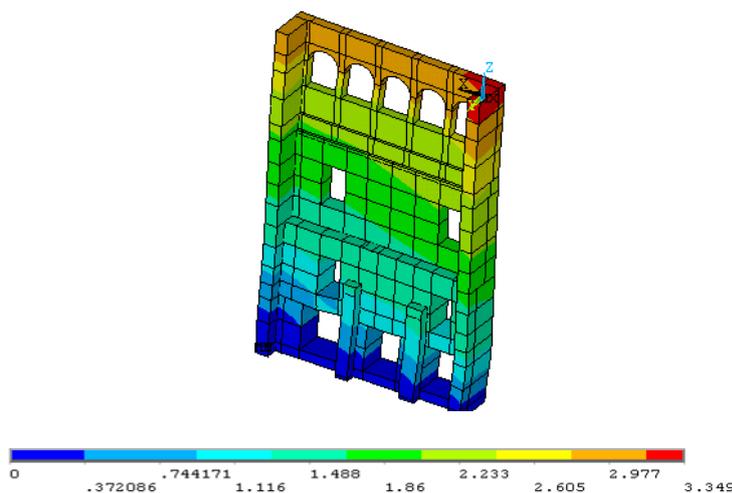
Assim sendo, após reforço do edifício, os resultados relativos aos deslocamentos máximos aumentaram para 33,4 mm (ver figura 12). O mesmo aconteceu com as tensões máximas de tracção de 0,60 MPa e as tensões máximas de compressão de 5,64 MPa (ver tabela 5). Estas últimas, tendo um valor elevado, no entanto, é um valor considerado normal, sendo relativo aos valores máximos de compressão obtidos na fibra de carbono registrados pelo software, e não na estrutura em si, como se pode observar nas figura 13.

Figura 10 - Resultados da análise sísmica com reforço no exterior com FRP: Deslocamentos totais (cm)

Desta forma confirma-se que um reforço estrutural através de uma intervenção precisa e pouco intrusiva, como o caso da utilização de fibras de carbono, pode permitir reforçar zonas locais debilitadas e, desta forma, evitar o colapso do palácio Podestà, salvaguardando o seu valor patrimonial e arquitectónico.

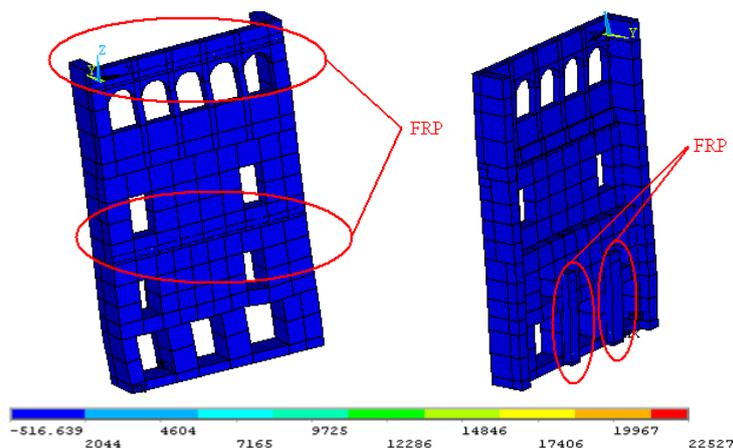
Foto 11 - Resultados da análise sísmica com reforço no exterior com FRP: Tensões principais máximas(kPa)
