# AValiação EXPERIMENTAL DO COMPORTAMENTO ESTRUTURAL DE ELEMENTOS RESISTENTES EM ALVENARIA DE ADOBE

Humberto Varum, Aníbal Costa, Henrique Pereira, João Almeida, Hugo Rodrigues

Departamento de Engenharia Civil  
Universidade de Aveiro, 3810-193 Aveiro, PORTUGAL  
Tel.: +351 234 370938 - Fax: +351 234 370094 - E-mail: [hvarum@civil.ua.pt](mailto:hvarum@civil.ua.pt)

## Tema 1. Patrimonio edificado en tierra. Técnicas y métodos de conservación.

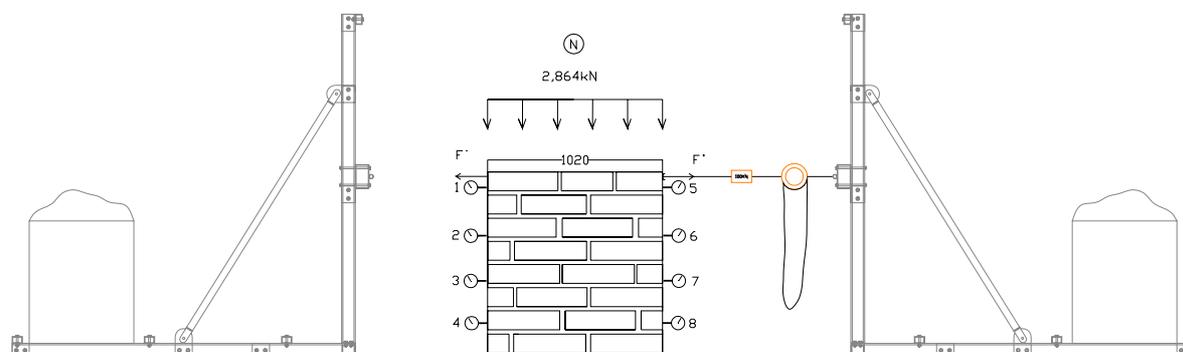
Imagem 01 – Esquema de ensaio da parede em laboratório: pórticos de reacção, transdutores de deslocamento, dinamómetro e sistema de aplicação de forças horizontais na parede (Garibaldi).

A parede construída tem uma altura de 1.08m, largura de 1.02m e a espessura de um adobe, neste caso 0.185m. O apoio na base simula uma ligação de encastramento (rotação impedida para fora do plano da parede) que foi realizada com recurso a uma lajeta de betão fixa através de varões roscados à laje de reacção do Laboratório.

Na imagem 01 representa-se um esquema geral da parede e do dispositivo de ensaio.

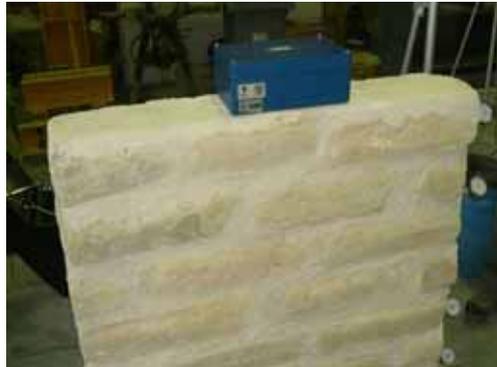
Imagem 02 – Leitura, através de um sismógrafo, das frequências próprias.

Foi feita a leitura, através de um sismógrafo, das frequências próprias nas duas direcções horizontais (transversal e longitudinal), (imagem 02). Como excitação aplicou-se um impulso dinâmico sobre a parede. Das acelerações registadas no sismógrafo derivaram-se as frequências próprias. Das leituras efectuadas com o sismógrafo estimou-se uma frequência de 10.94Hz na direcção transversal da parede.

onde,  $E$  representa o módulo de elasticidade médio da parede;  $\omega$  a frequência da parede (em rad/s; funcionamento em consola);  $I$  o momento de inércia da secção transversal;  $m$  a massa por unidade de comprimento da parede; e,  $l$  a altura total. Através da expressão apresentada e tendo como base a frequência transversal medida obtém-se para o módulo de elasticidade médio da parede um valor de 310MPa.

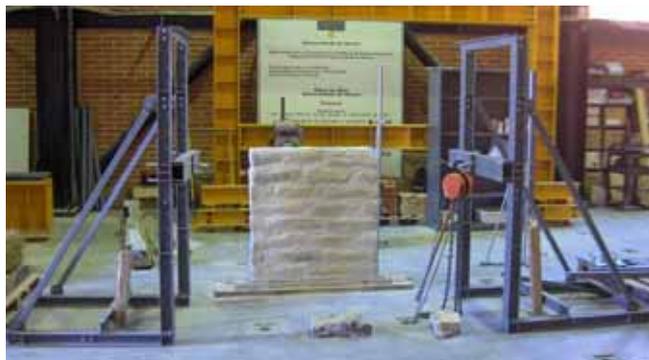
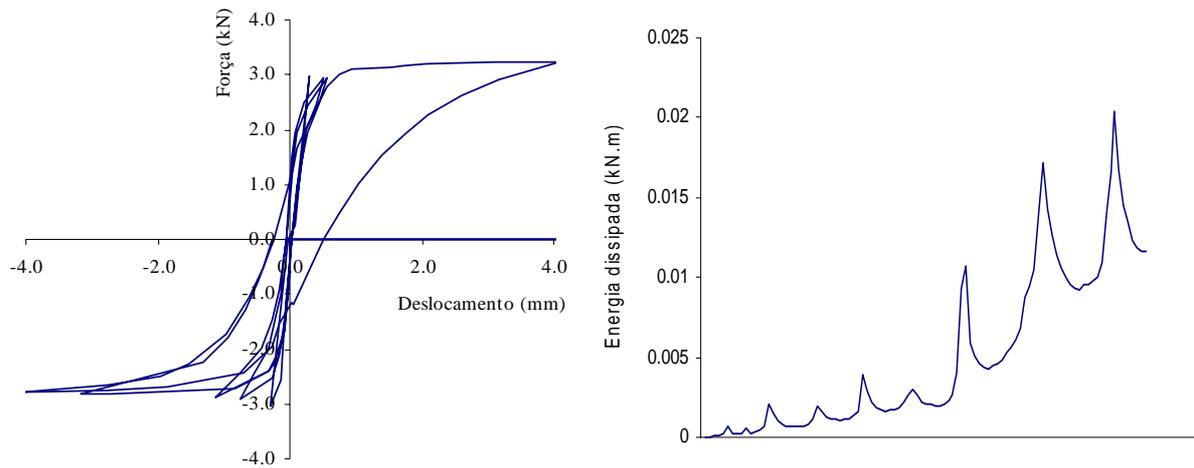
Imagem 03 – Parede, pórticos de reacção e gráfico força vs. deslocamento.

Executaram-se ensaios cíclicos semi-destrutivos sobre uma parede construída em laboratório, nesta impuseram-se forças no plano de forma controlada e mediram-se os deslocamentos. Depois de aplicada a carga vertical (2.86kN) sobre a parede, foram impostas forças horizontais no plano da parede, em ciclos de amplitude crescente até ao colapso da parede. A força horizontal máxima aplicada na parede foi de 3.20kN (imagem 03 e 04).

O modo de rotura verificado na parede foi o característico destas paredes de alvenaria e para os níveis de tensão vertical em causa. Este traduziu-se pela abertura de uma fenda horizontal na base da parede. O valor reduzido da carga vertical induz um comportamento tipo mecanismo de corpo rígido, traduzido num movimento de rotação da parede quase intacta sob os seus cantos inferiores (*rocking*). A resposta à solicitação horizontal cíclica aplicada sobre a parede pode ser observada no gráfico da imagem 03.

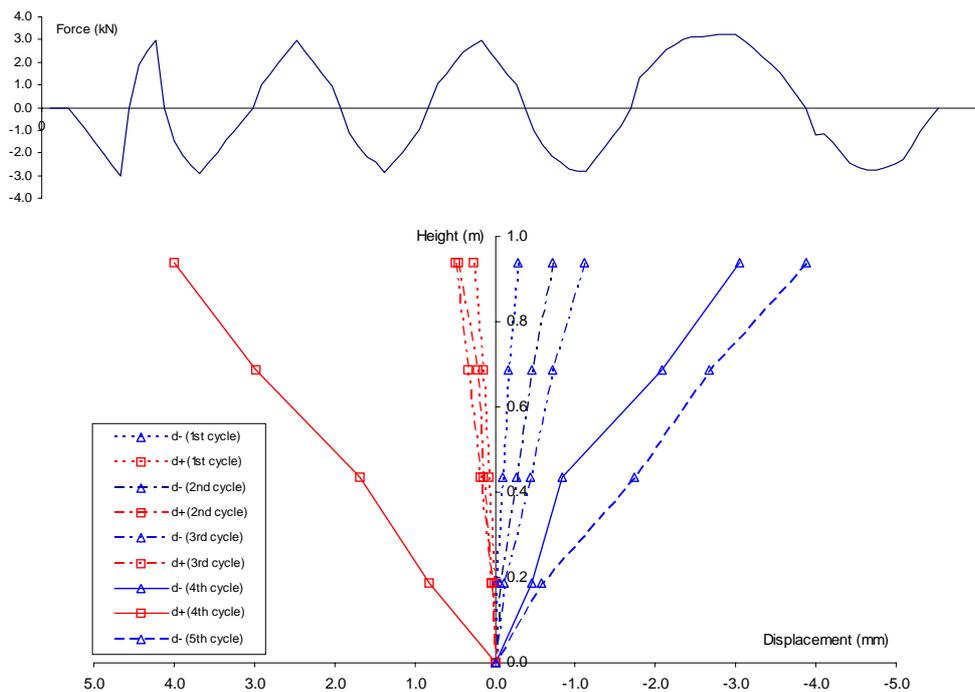
Imagem 04 – Ensaios cíclicos: evolução da força aplicada e da deformada.

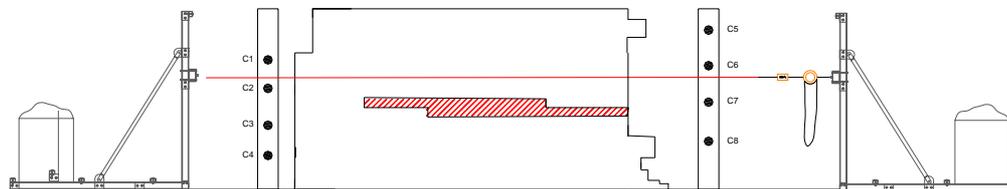
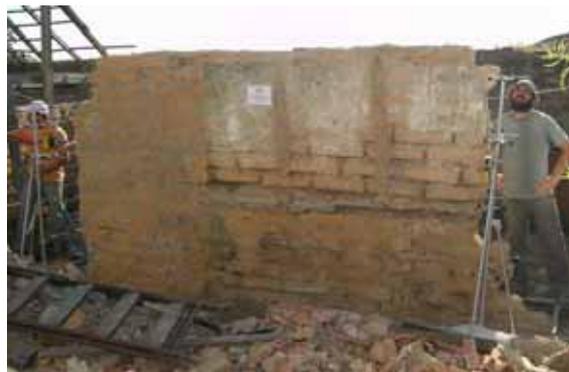
Imagem 05 – Esquema de ensaio da parede *in-situ*: pórticos de reacção, transdutores de deslocamento, dinamómetro e sistema de aplicação de forças horizontais na parede.

A metodologia e o esquema de ensaios *in-situ* (imagem 05) é em tudo semelhante aos ensaios realizados em laboratório, anteriormente descritos.

Para a realização do ensaio cíclico no plano foi montado o esquema de ensaio de acordo com o representado na imagem 05. Foram registados os deslocamentos em vários pontos notáveis em função da força aplicada.

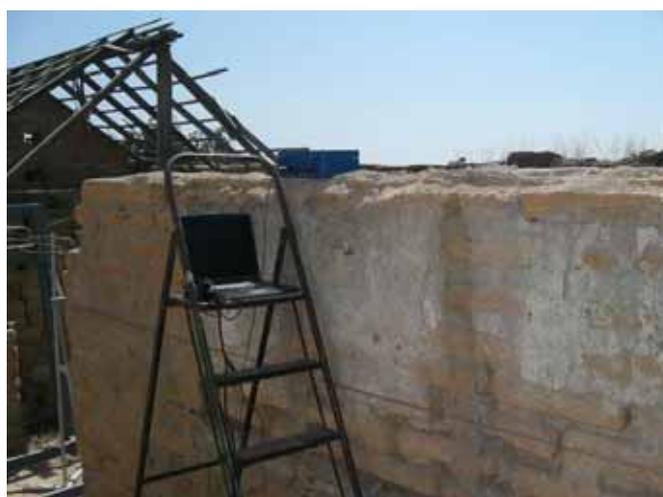
Imagem 06 – Leitura com recurso a sismógrafo de acelerações (para estimar as frequências próprias).

De forma análoga ao procedimento utilizado para a parede ensaiada em laboratório, foram também feitos ensaios dinâmicos sobre a parede antes do ensaio, para estimar a sua frequência própria e, de forma simplificada, o módulo de elasticidade médio (imagem 06). Das acelerações registadas no sismógrafo estimou-se a primeira frequência com o valor de 2.20Hz na direcção transversal da parede.

módulo de elasticidade. Através da expressão apresentada, e tendo como base a frequência transversal medida, obteve-se para o módulo de elasticidade médio da parede *in-situ* um valor de 101.2MPa.

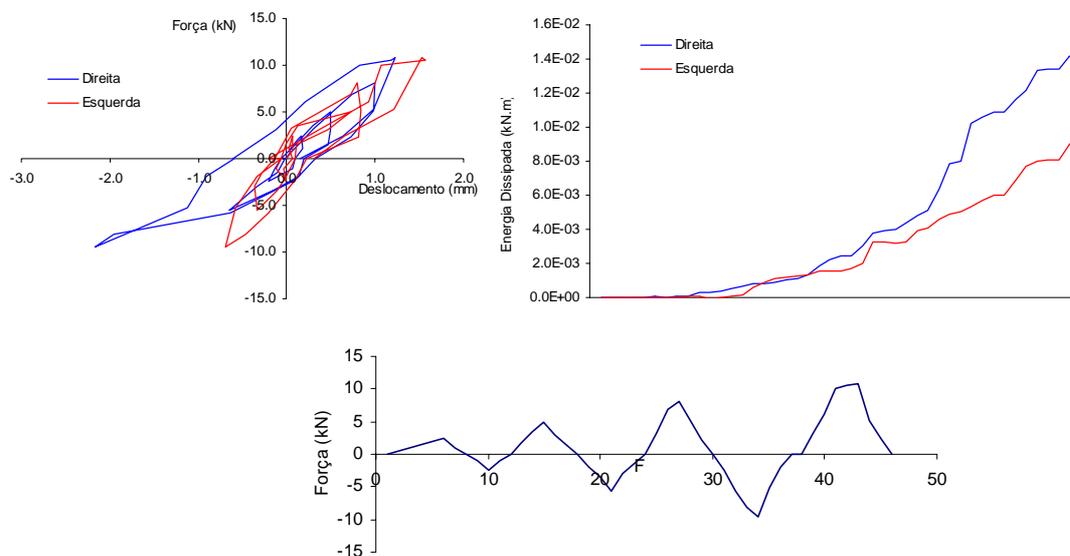
Imagem 07 – Resultados do ensaio cíclico: força-deslocamento, evolução da energia total, evolução da força aplicada.

Na imagem 07 podem ser observados os gráficos que relacionam a força aplicada à parede no plano com o deslocamento de topo medido, à esquerda e à direita, e a evolução da energia dissipada ao longo do ensaio.

Da análise dos resultados dos ensaios apresentados nos gráficos observa-se que a força horizontal máxima aplicada na parede foi de 10.7kN. Não se elevou a carga a um nível superior, até à rotura, para que fosse possível realizar um segundo ensaio, no sentido fora do plano. Da análise dos gráficos que relacionam os deslocamentos nos topos (esquerda e direita) da parede com a força aplicada e a evolução da energia dissipada, podem-se verificar diferenças significativas, devido ao comportamento não simétrico da parede. Contudo ambos apresentam a mesma tendência.

De uma forma global, e apesar das diferenças na evolução força-deslocamento, a rigidez inicial medida em ambas as faces da parede é semelhante.

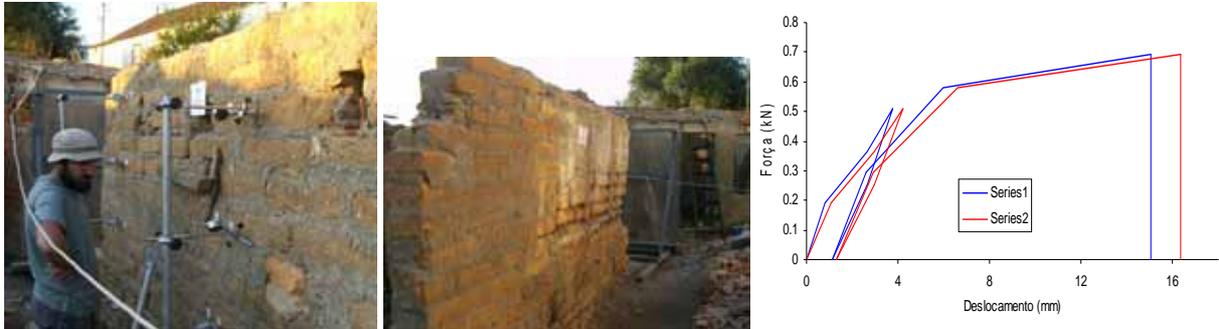
Imagem 08 – Ensaio fora do plano da parede *in-situ*: transdutores; aplicação da força horizontal; resultados.

Para a realização do ensaio da parede fora do plano foi montado um novo dispositivo de ensaio, concebido para aplicar forças apenas num sentido, ou seja, ciclos carga-descarga sem inversão do sinal da força. Foram adoptados dois alinhamentos de transdutores, cada alinhamento foi colocado a um terço do desenvolvimento da parede em planta.

Na imagem 08 são representados os gráficos que relacionam a força aplicada à parede fora do plano com o deslocamento de topo medido. Como se pode observar a força horizontal máxima aplicada na parede foi de 0.69kN, sendo um nível de força muito baixo, quando comparado com a força horizontal aplicada no plano. O colapso da parede, fora do seu plano, deu-se para um deslocamento de 16mm, a que corresponde um drift aproximado de 0.95%. Quando comparado com o ensaio no plano, foram obtidos drifts semelhantes para forças 15 vezes superiores. Isto vem demonstrar a tendência para uma maior vulnerabilidade deste tipo de elementos face a acções horizontais fora do plano. O modo de rotura verificado na parede é associado a uma rotação pela base, apesar da pronunciada fragilização original a meia altura da parede.
