ENSAIOS DE CARACTERIZAÇÃO DO COMPORTAMENTO ESTRUTURAL DE CONSTRUÇÕES EXISTENTES EM ADOBE

Humberto Varum, Aníbal Costa, Henrique Pereira, João Almeida

Departamento de Engenharia Civil
Universidade de Aveiro, 3810-193 Aveiro, PORTUGAL
Tel.: +351 234 370938 - Fax: +351 234 370094 - E-mail: hvarum@civil.ua.pt

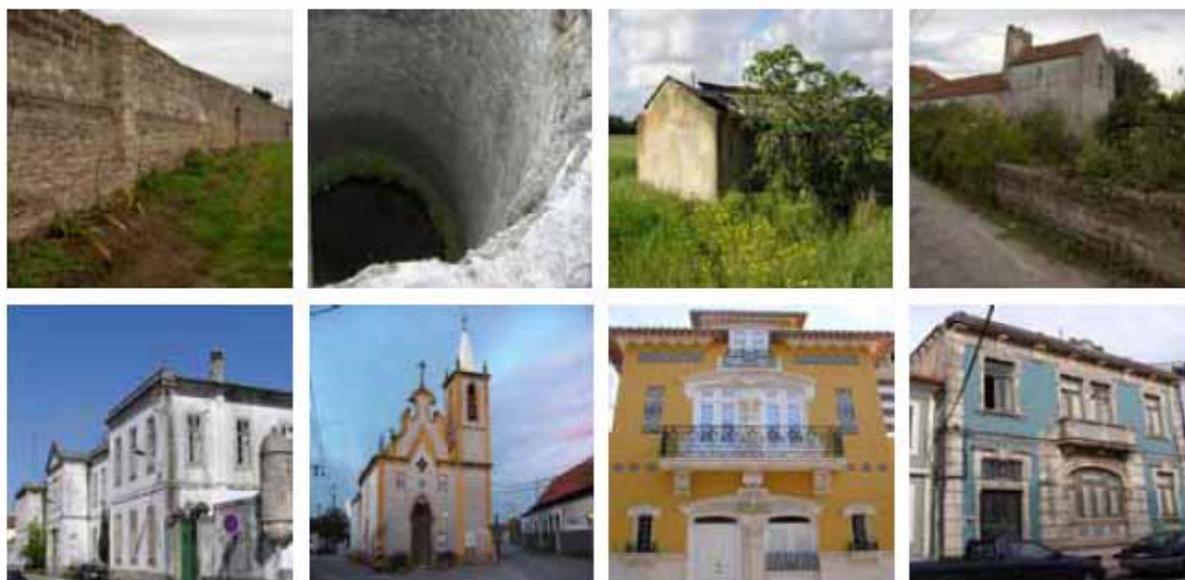
Fig. 1 - Construções em adobe no distrito de Aveiro.

O emprego deste material, na região, era feito sobretudo na construção de casas e muros, embora lhe sejam conhecidas outras utilizações como sejam a construção de muros de suporte de terras ou até mesmo de poços de água (Fig. 1). De tal forma se faz ainda sentir a

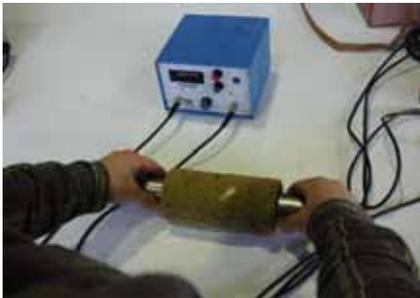
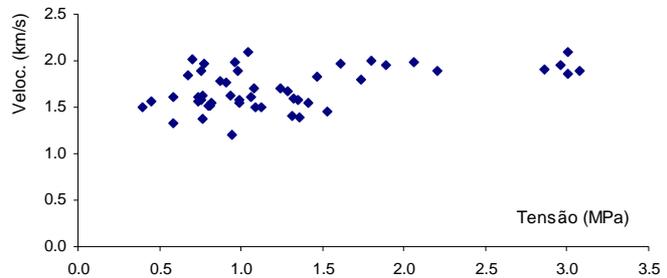
Fig. 2 – Ensaio com Pundit a um carote e resultados dos ensaios.

Complementarmente aos ensaios mecânicos de compressão, em prensa mecânica, foram realizados ensaios de ultra-sons, com recurso a um equipamento tipo Pundit (Fig. 2). Estes ensaios foram efectuados para verificar a eventual correlação com a resistência dos provetes à compressão e com o seu módulo de elasticidade. Sendo este um tipo de ensaio

não-destrutivo indirecto foi determinada uma relação entre a velocidade de propagação de ondas neste material e os parâmetros mecânicos em estudo.

Os ensaios foram realizados sobre 60 provetes. Cada provete foi ensaiado em três estados, nomeadamente saturado, à humidade ambiente e seco. Pretendeu-se assim verificar a variação da resistência do adobe com o teor de humidade.

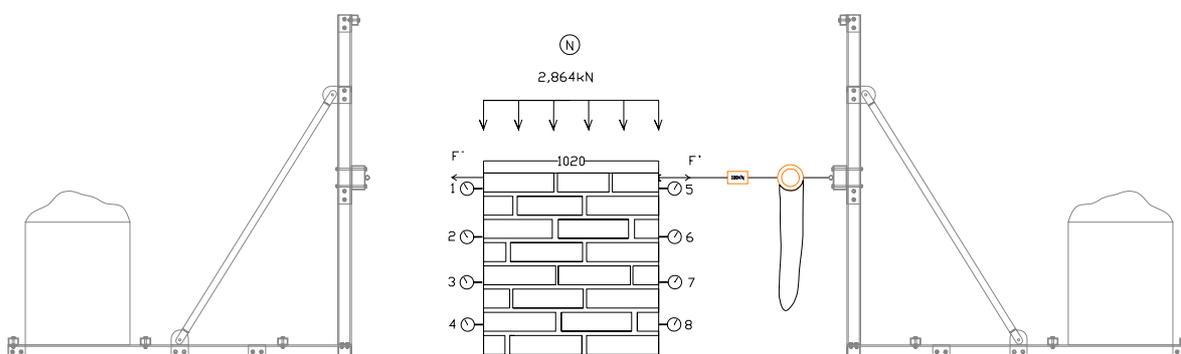
Fig. 3 – Esquema de ensaio da parede em laboratório: pórticos de reacção, transdutores de deslocamento, dinamómetro e sistema de aplicação de forças horizontais na parede (Garibaldi).

A parede construída tem uma altura de 1.08m, largura de 1.02m e a espessura de um adobe, neste caso 0.185m. O apoio na base simula uma ligação de encastramento que foi realizada com recurso a uma lajeta de betão fixa através de varões roscados à laje de reacção do Laboratório.

Foram realizados dois tipos de ensaios sobre a parede. Inicialmente, em ensaios não destrutivos, foram medidas as frequências próprias da parede, que permitem fazer a sua caracterização dinâmica e a calibração de modelos numéricos. Numa segunda fase, foi efectuado um ensaio destrutivo com imposição de forças horizontais cíclicas. Na Fig. 3 representa-se um esquema geral da parede e do dispositivo de ensaio.

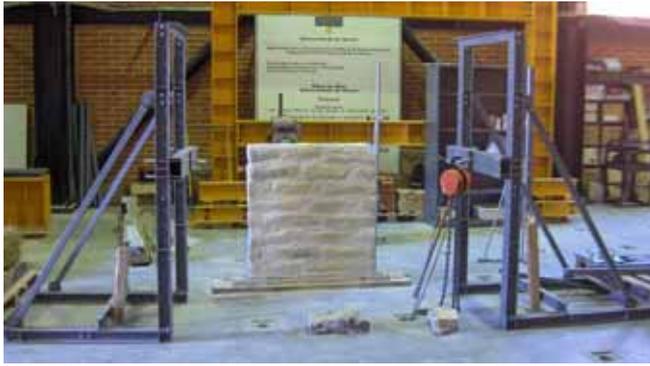
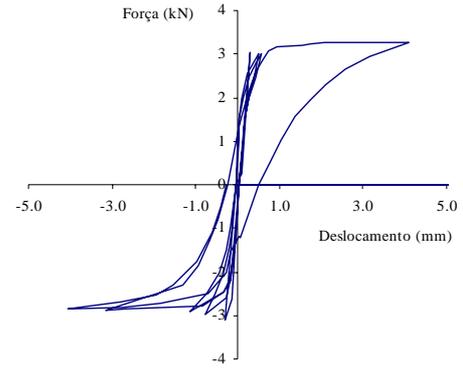
Fig. 4 – Parede, pórticos de reacção e gráfico força vs. deslocamento.

Depois de aplicada a carga vertical (2.86kN) sobre a parede, foram impostas forças horizontais no plano da parede, em ciclos de amplitude crescente até ao colapso da parede. A força horizontal máxima aplicada na parede foi de 3.2kN (Fig. 4).

O modo de rotura verificado na parede foi o característico destas paredes de alvenaria e para os níveis de tensão vertical em causa. Este traduziu-se pela abertura de uma fenda horizontal na base da parede. O valor reduzido da carga vertical induz um comportamento tipo mecanismo de corpo rígido, traduzido num movimento de rotação da parede quase intacta sob os seus cantos inferiores (“rocking”). A resposta à solicitação horizontal cíclica aplicada sobre a parede pode ser observada no gráfico da Fig. 4.

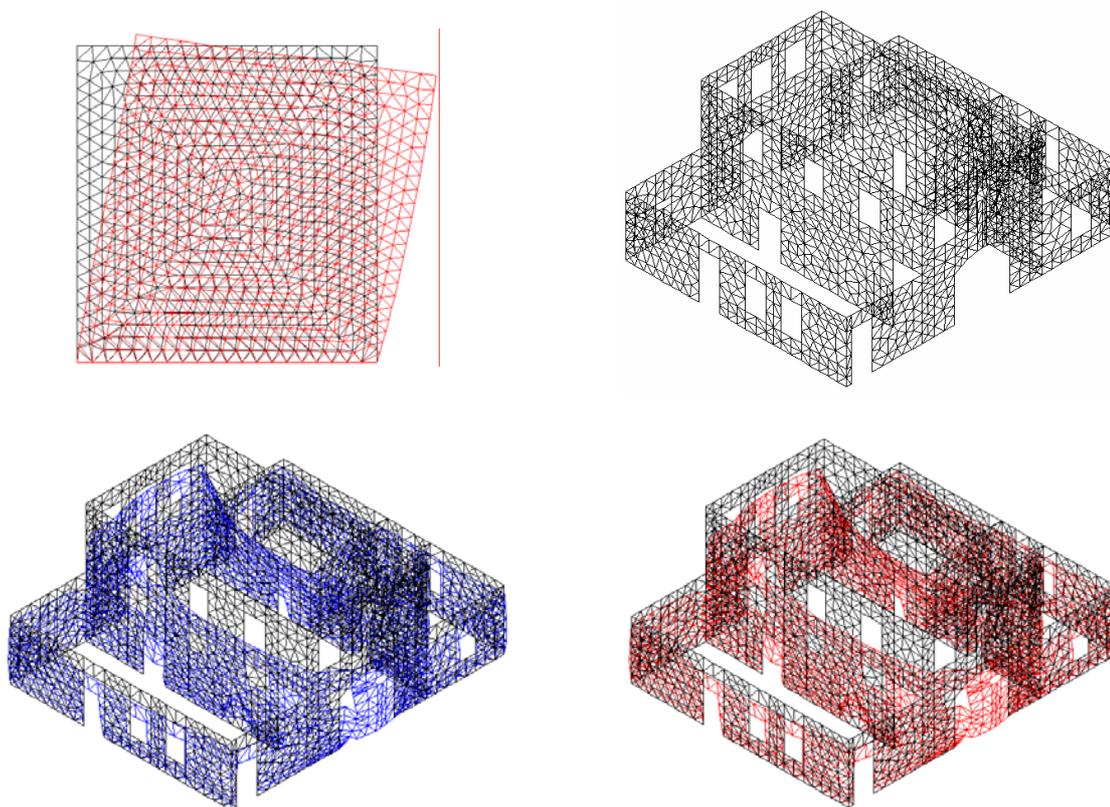
Fig. 5 – Modelo numérico de uma parede isolada e de uma casa existente em adobe.

Na modelação das construções são utilizados modelos com base no método dos elementos finitos, com recurso a elementos de casca rectangulares, adoptando um comportamento elástico-linear e isotrópico (Fig. 5). Das análises numéricas derivam a obtenção das frequências próprias e as correspondentes configurações modais associadas ao modelo em análise. Obtém-se resultados em termos de campos de deslocamentos e tensões, para cada caso de carga ou combinação de acções em causa, que permitem compreender e interpretar o comportamento da estrutura.
