Mónica Alexandra Peralta Cabral
(Licenciada em Geologia Aplicada e do Ambiente)

Método Observacional numa contenção de taludes na Praia dos Pescadores, Ericeira

Dissertação para obtenção do Grau de Mestre em
Engenharia Geológica
(Geotecnia)

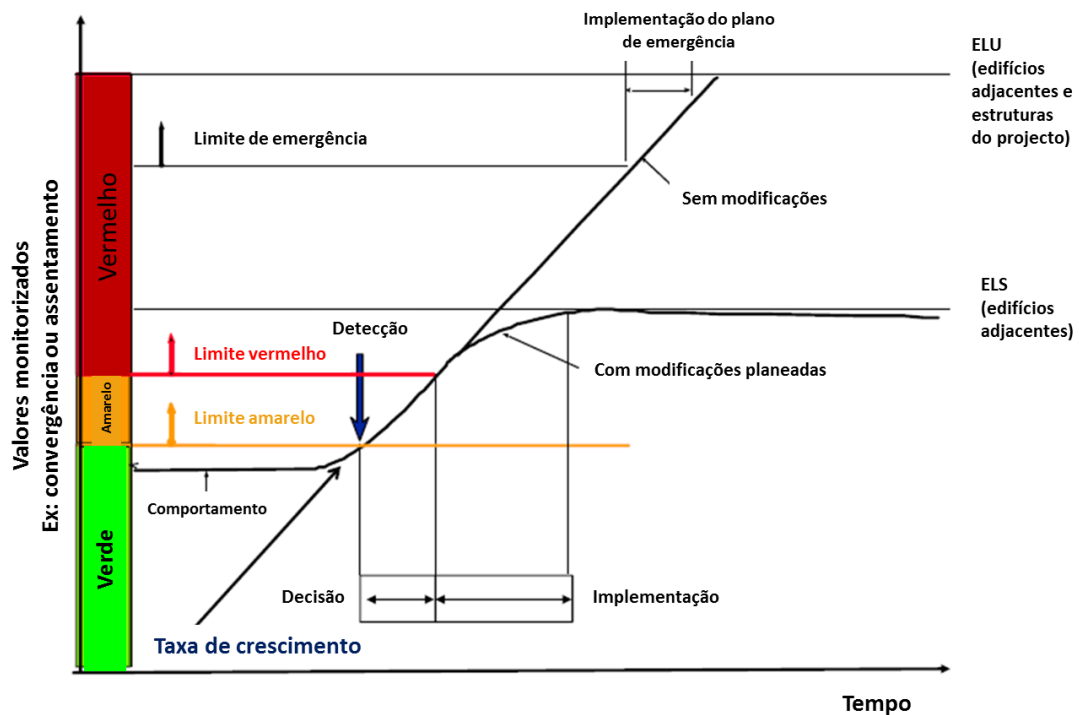
Quando o nível de alerta amarelo é atingido por alguma das condições em observação, a frequência de observações deve ser intensificada. A construção continua com algumas precauções, recomenda-se uma observação cuidadosa à qualidade da execução, assim como uma análise à respectiva evolução, com o objectivo de implementar medidas de contingência adequadas para a mitigação do risco associado à continuação da construção nos moldes do dimensionamento inicial. A alteração ao projecto permite reduzir o risco associado à sua evolução para níveis toleráveis, impedindo a sua evolução até ao ELS (Figura 2.2).

Figura 2.2: Evolução do Método Observacional de acordo com a sinalética verde, amarelo, vermelho (adaptado de CIRIA, 1999)

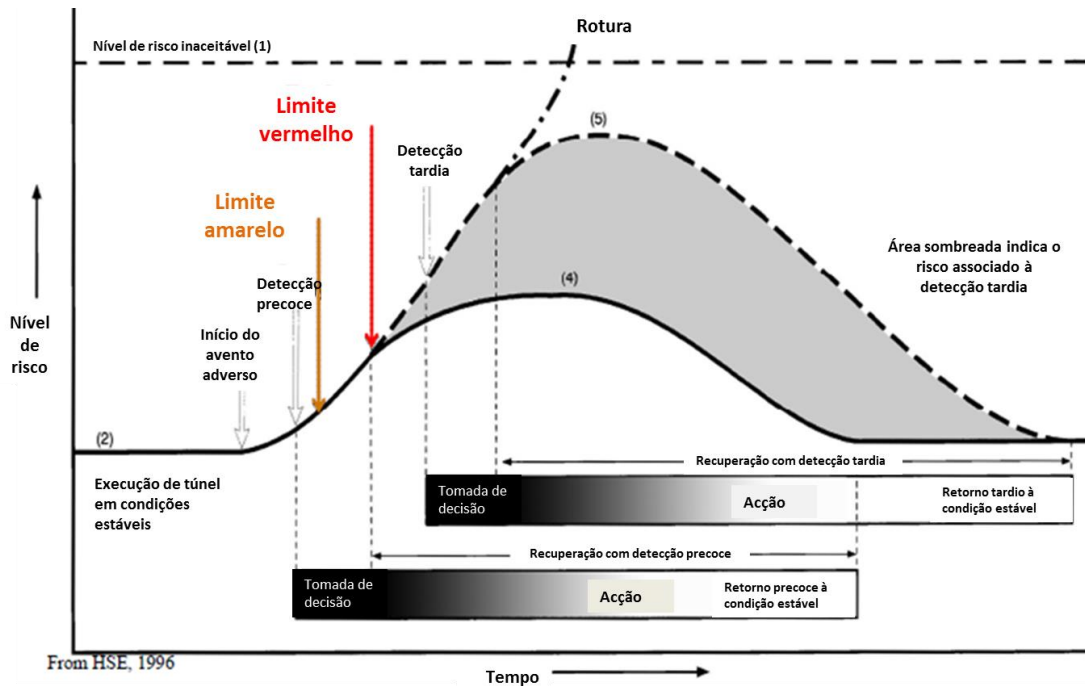
O estado de alerta vermelho ocorre quando algumas condições geotécnicas atingem valores que tornam o projecto inviável em termo de segurança para a estrutura ou estruturas adjacentes. Desta forma, a construção deve ser interrompida, devendo serem tomadas medidas de emergência que visem a mitigação do risco para níveis razoáveis. O dimensionamento anterior deve ser rectificado, devendo o novo dimensionamento assegurar que os limites de utilização não sejam ultrapassados, e que o risco diminua para um nível aceitável.

Figura 2.3: Evolução do risco na aplicação do Método Observacional (adaptado de CIRIA, 1999)

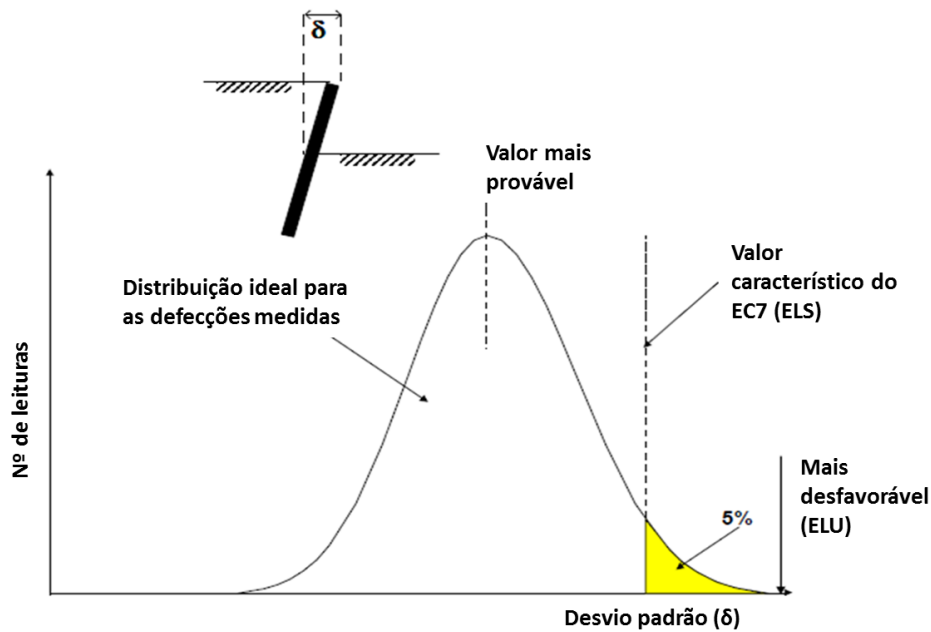
O termo valor característico, definido no EC7 (NP EN 1997-1:2004), compreende o limite inferior aceitável para os parâmetros geotécnicos, correspondendo a um valor com elevado grau de segurança, não coincidindo com o conceito de limites de comportamento aceitáveis do Método Observacional. De acordo com Patel *et al.* (2007), valor característico é antes a estimativa do valor dos parâmetros geotécnicos que afectam o estado limite, idealmente o seu valor numérico corresponde a 5% do quartil dos desvios medidos (Figura 2.4).

Figura 2.4: Relação entre o comportamento previsto e medido, de acordo com o EC7 (adaptado de CIRIA, 1999)

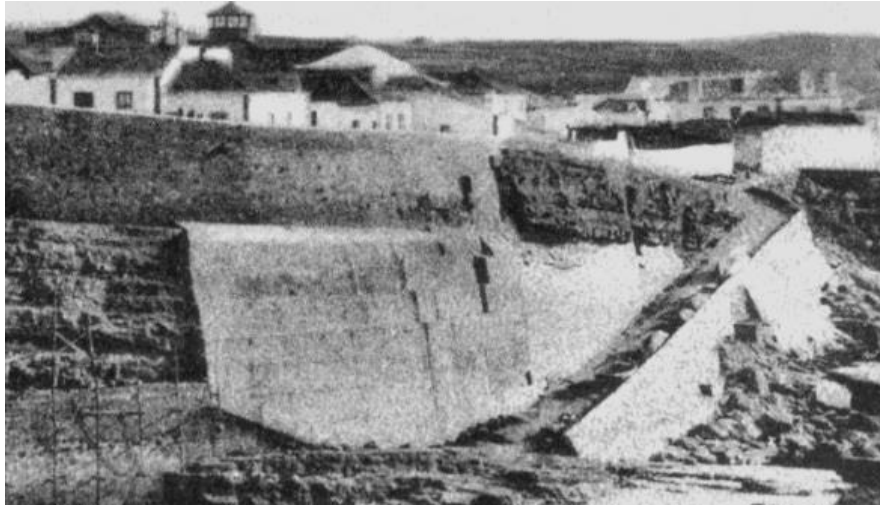
Os primeiros trabalhos realizados na arriba junto à praia tiveram como fundamento o acesso ao porto. A construção da rampa Sul (Figura 3.4) foi conseguida a partir da execução de um muro de contenção implantado a 5m da arriba, tendo o seu tardo sido preenchido com material de aterro, de modo a constituir a rampa.

Figura 3.4: Pormenor do muro e rampa Sul (adaptado de Esteves, 2011)

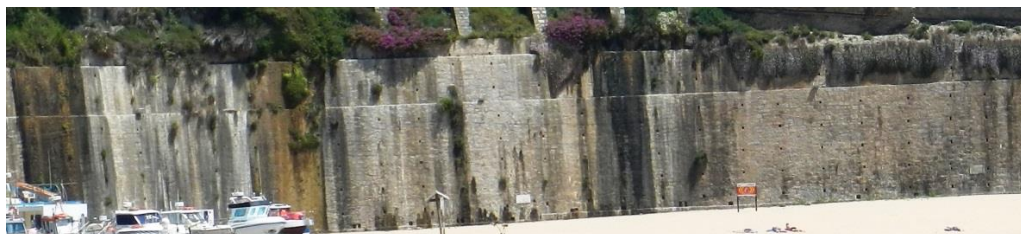
Figura 3.6: Muro executado entre 1924 e 1929, com 15m de altura na área do areal da praia dos Pescadores

ribas sobranceiras à Praia do Peixe, Ericeira”, que compreendia a parte central do contorno do porto, numa extensão de 85m. Neste projecto pretendia-se executar um muro de betão (Figura 3.6), para revestimento das arribas desde a base até uma altura de 15m. A execução do projecto compreendeu o período entre 1924 e 1929, não tendo sido no entanto concluído.

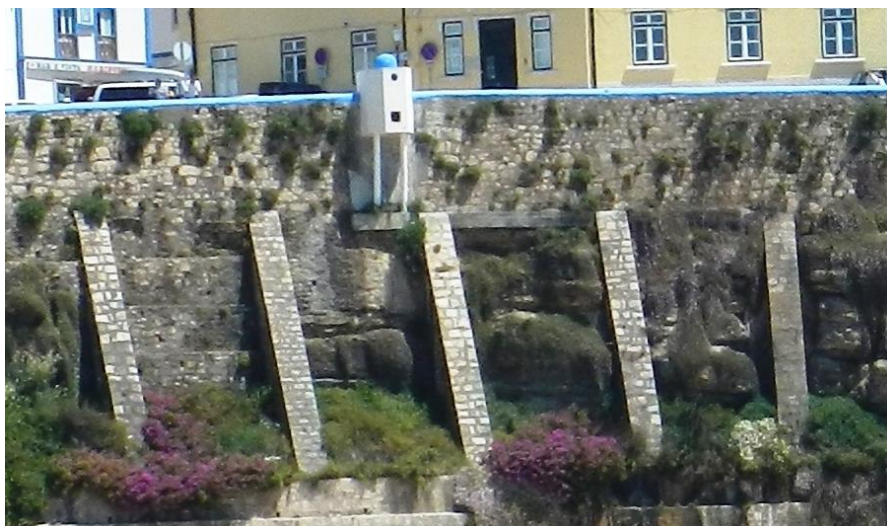
Figura 3.7: Gigantes na zona central da Praia dos Pescadores localizados sobre o muro de 15m

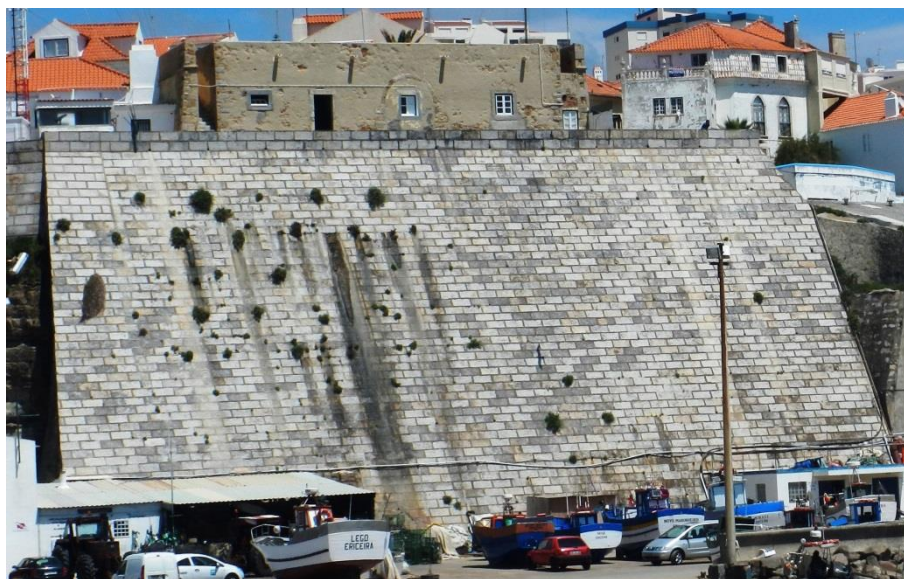
Figura 3.8: Intervenção de 1940-41

Entre 1940 e 1941, foi executado um novo projecto pela Divisão de Hidráulica do Tejo, o revestimento da escarpa com um muro de betão revestido a pedra numa altura de 25m em 50m de extensão (Figura 3.8), com o propósito e proteger o “Forte e Casa do Governador”. Há cerca de 20 anos, este muro foi prolongado para Norte (Figura 3.9) nos metros superiores da escarpa, até à primeira camada calcária que ali ocorre.

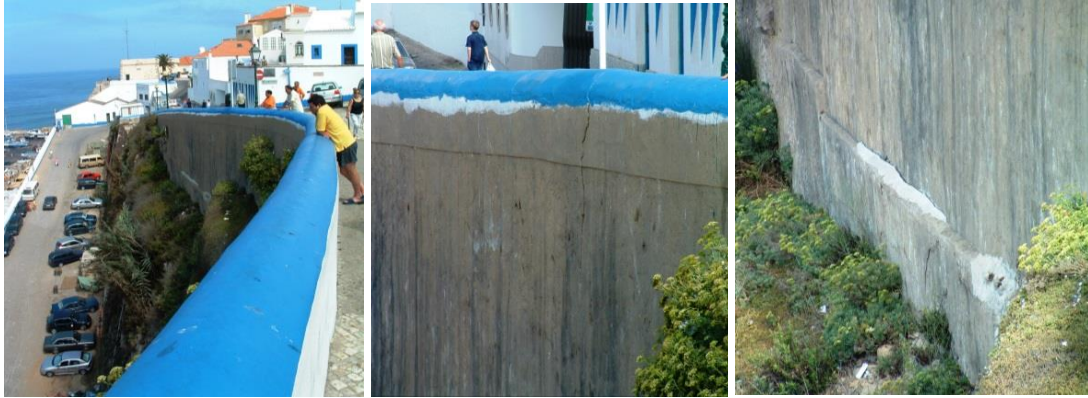
Figura 3.10: Muro que suporta o topo da arriba sobre a praia dos Pescadores, e pormenores de fissuração no muro

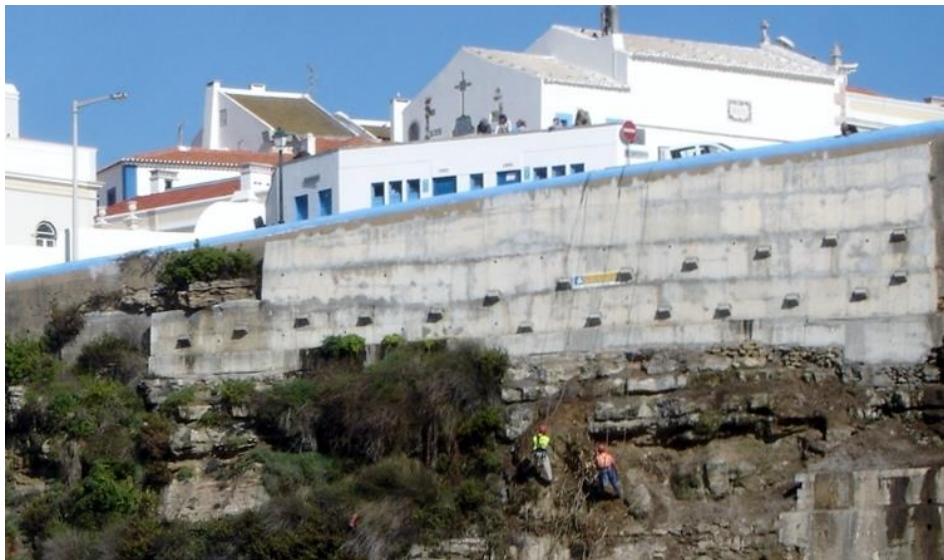
uma viga de betão armado na face exterior, ancorada, que suporta toda a extensão instável do muro (Figura 3.11). Para o dimensionamento das ancoragens foi necessário conhecer as cotas a que se encontravam todas as infra-estruturas enterradas (águas, esgotos, electricidade, rede de telefones, etc.).

Figura 3.11: Muro em betão armado ancorado

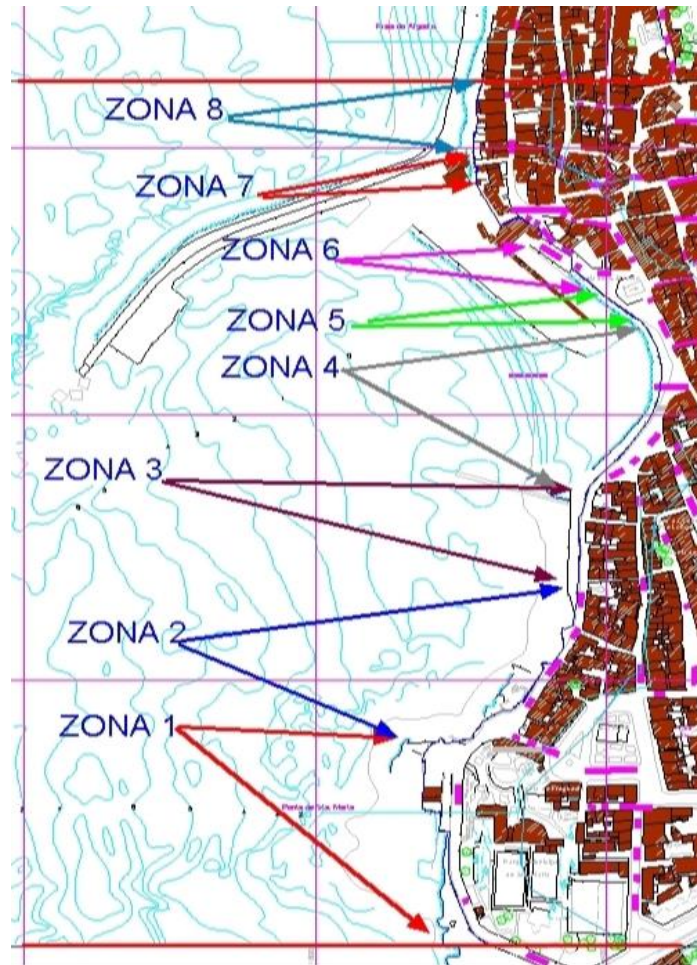
Figura 3.12: Zonamento das arribas na área de jurisdição portuária, realizada pelo IPTM, I.P

Naquela vistoria, a arriba foi dividida em oito zonas distintas (Figura 3.12), tendo sido caracterizados pormenorizadamente os problemas encontrados em cada uma. Dentro dessas oito zonas, a zona 3, corresponde à rampa Sul da Praia dos Pescadores.

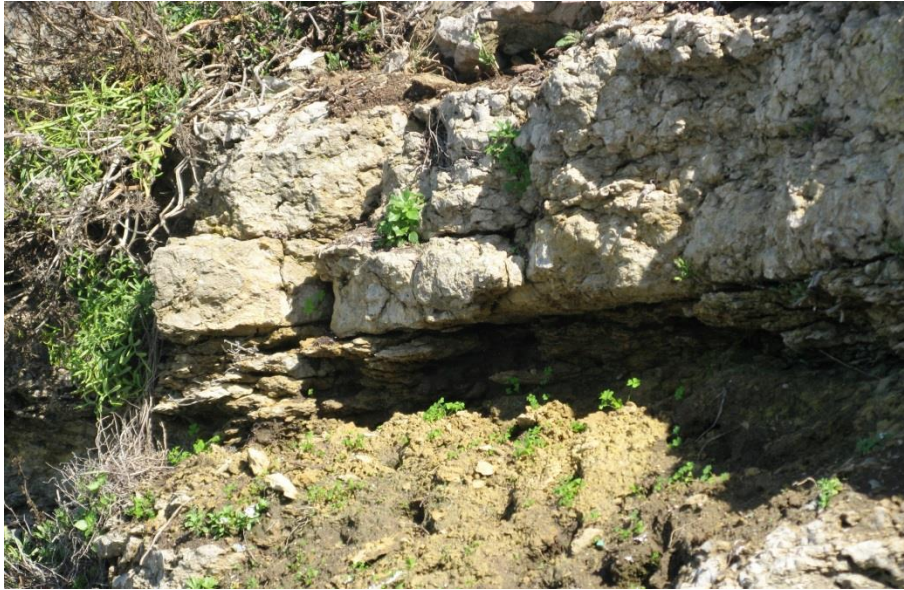
Figura 3.13: Blocos instáveis

- desmonte dos blocos com elevada probabilidade de queda e de difícil estabilização (Figura 3.13);
- pregagem de blocos individuais;
- revestimento com betão projectado com fibras metálicas para estabilização de zonas muito fracturadas, com o intuito de impedir a progressão da erosão das camadas margosas e repor o revestimento na parte inferior da arriba;
- execução de uma malha de furos de drenagem em toda a arriba.

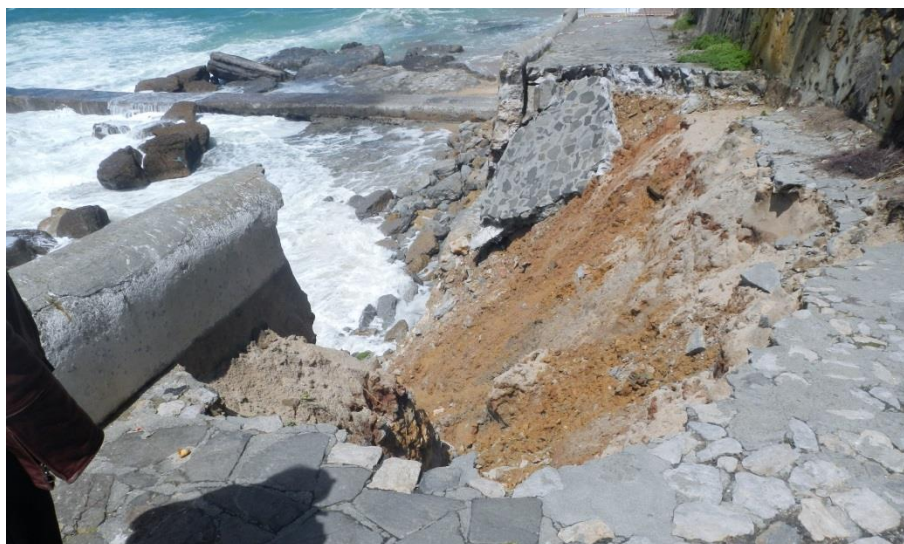
A 2 de Maio de 2012 ocorreu rotura do troço central da rampa Sul da Praia dos Pescadores (Figura 3.14). Esta não era previsível face à análise de risco elaborada anteriormente. A rotura levou à realização de uma nova vistoria, na qual se verificou que, acima da rampa, a arriba apresentava uma deterioração nítida relativamente à vistoria de 2010. O projecto de execução elaborado em 2010 apenas se manteve válido no trecho superior à rampa, com reforço das medidas a aplicar. A sua implementação passou a ter carácter de urgência, devido à previsível evolução da situação, podendo colocar em risco o arruamento existente no topo da arriba.

Figura 3.14: Aspecto da rampa no dia 3 de Maio de 2012

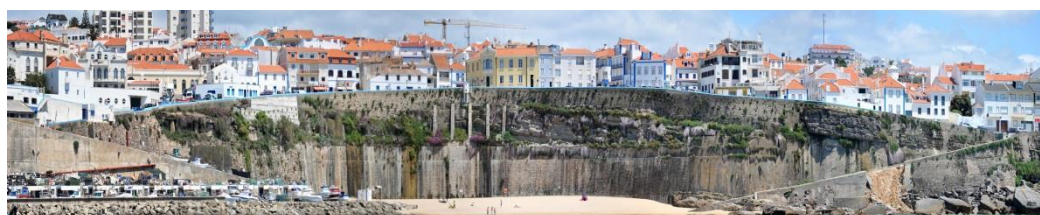
Figura 3.16: Panorama da Praia dos Pescadores após rotura da rampa

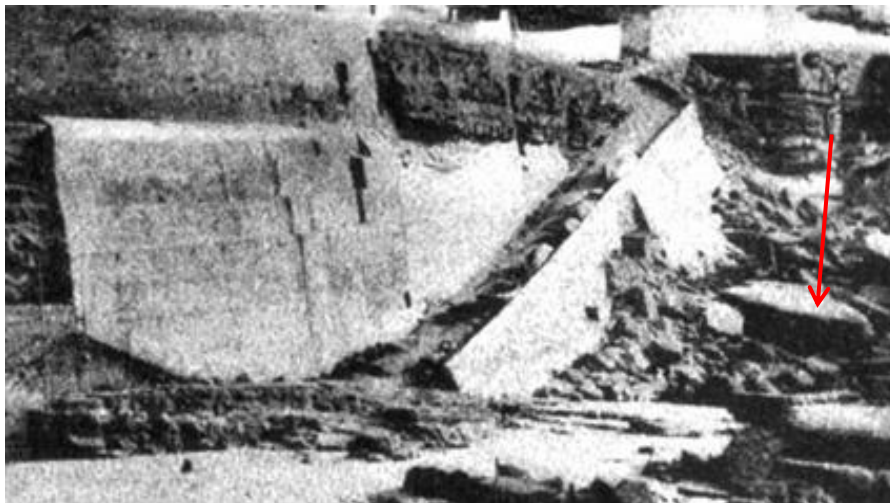
Figura 3.17: Configuração do muro à data da sua possível construção (adaptado de Esteves, 2011)

A recolha de imagens antigas, de 1896 (Figura 3.17), permitiu confirmar que, na época da sua construção, a rampa evidenciava problemas na zona agora rompida. É possível verificar, pela posição do grande bloco abatido, em frente à zona que rompeu (Figura 3.18) e pela localização dos blocos calcários em consola que, à data da fFigura 3.17, a zona em questão na época terá sido intervencionada ou terá constituído o fecho do muro, como ligação entre a porção Norte e Sul do muro edificado.

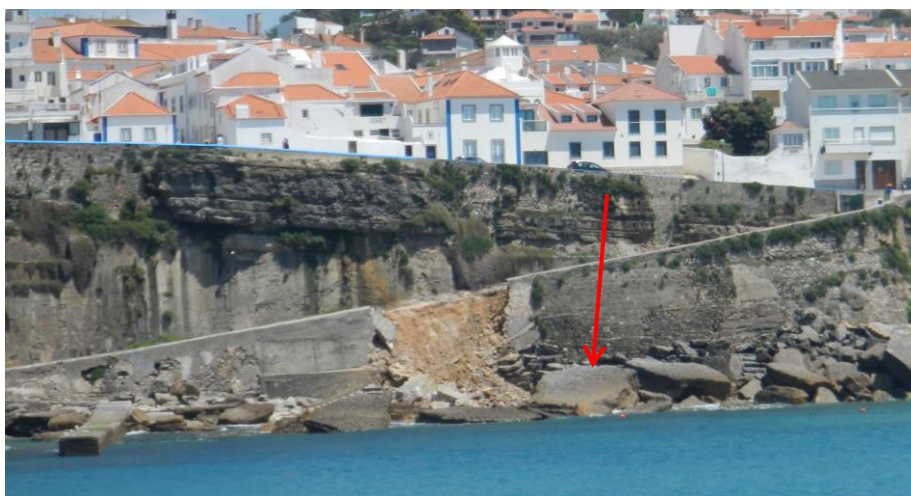
Figura 3.18: imagem do muro após o seu rompimento

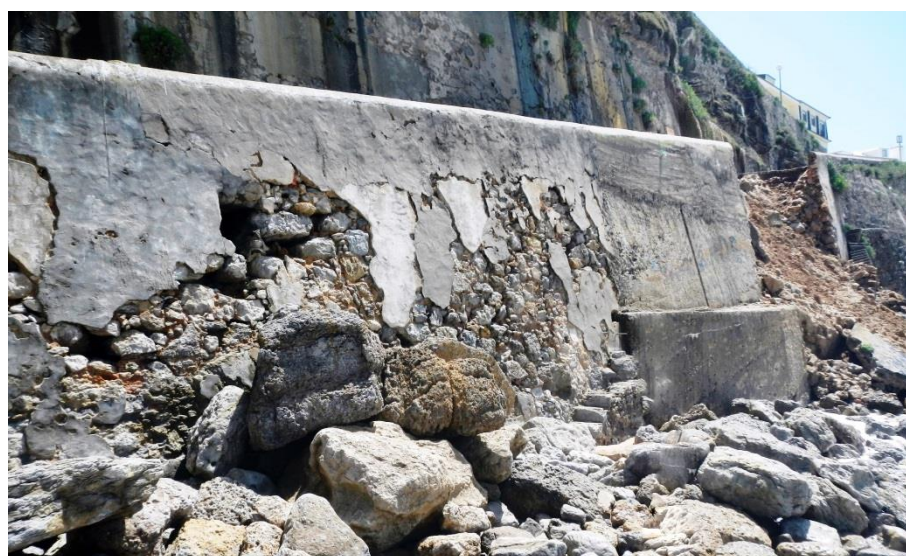
A zona que rompeu do muro original permite verificar o seu estado de degradação. Este muro terá sido elaborado com a tecnologia vigente na época; como tal a argamassa originalmente colocada, de origem carbonatada, terá sido dissolvida pela água infiltrada, encontrando-se o muro actualmente arenizado. Desta forma, o muro consistia apenas num amontoado de blocos potencialmente instáveis (Figura 3.19) em parte misturados com o aterro revestido por um cimento na sua face exterior (Figura 3.20).

Figura 3.20: Muro de contenção original revestido por cimento muito alterado, evidenciando os blocos constituintes do muro e o seu desmoronamento em troços de dimensões consideráveis

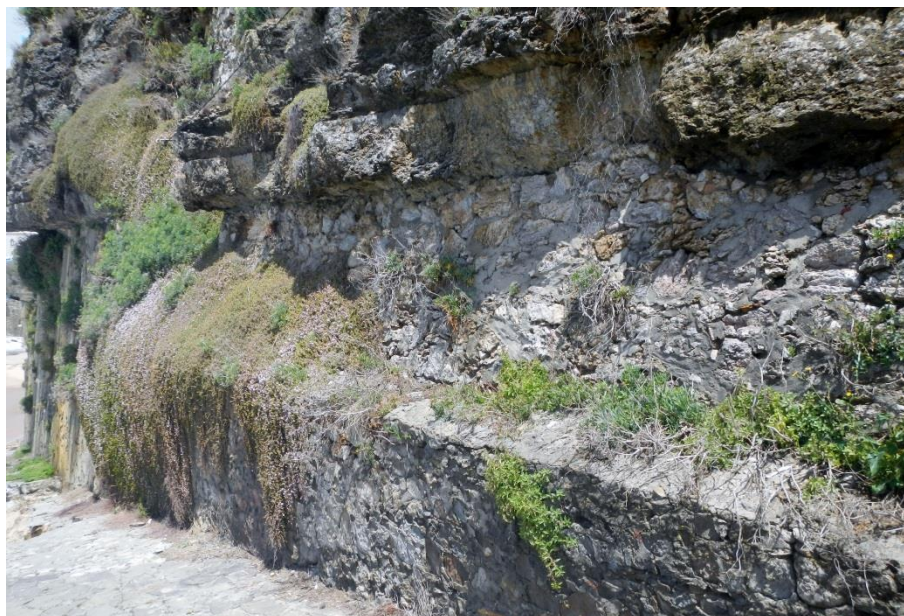
Figura 3.21: Revestimento da arriba sobre a rampa antes da intervenção

A arriba localizada sobre o aterro tem um revestimento em estado muito degradado (Figura 3.21 e Figura 3.23), e possui um sistema de drenagem antigo (Figura 3.22). A maior parte do muro encontra-se bastante degradado ou destruído. Sobre este, destacam-se estratos calcários intercalados com sequências margosas, onde é evidente o fenómeno de erosão diferencial (Figura 3.24) com zonas mais erodidas pela acção marinha, e águas pluviais provenientes da vila e ainda pelo coberto vegetal instalado nas fissuras existentes ao longo da arriba.

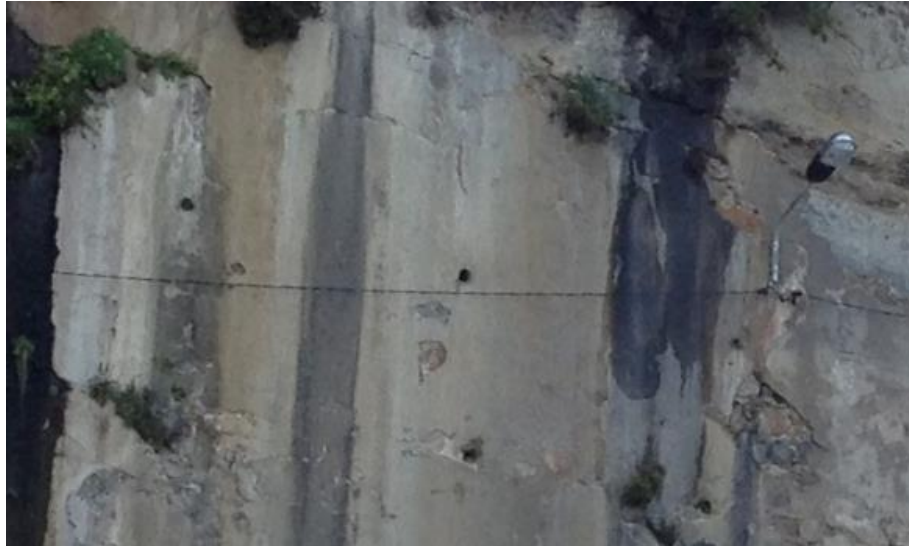
Figura 3.22: Pormenor dos furos de drenagem original da arriba

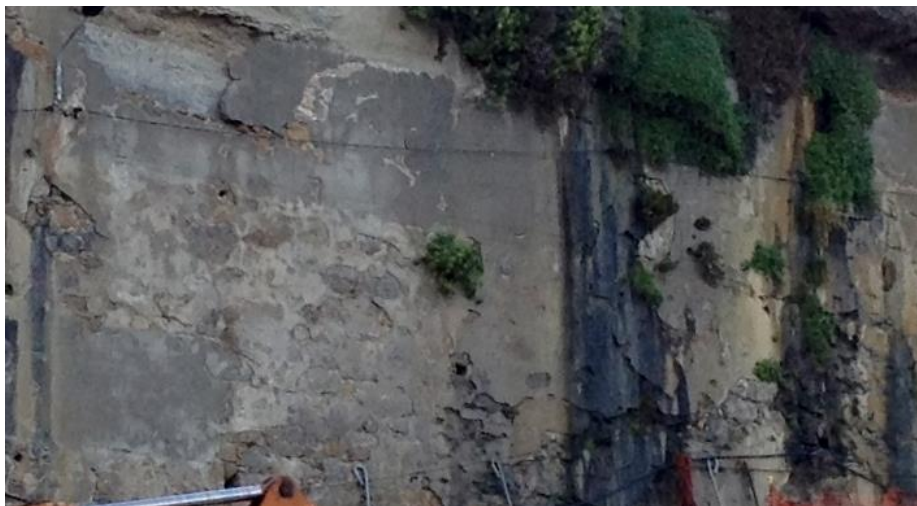
Figura 3.23: Aspecto do muro original sobre a rampa

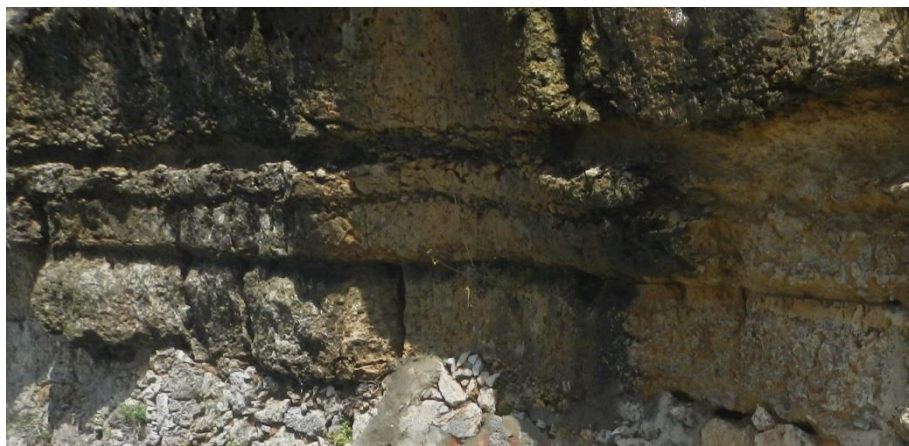
Figura 3.24: Pormenor de erosão diferencial

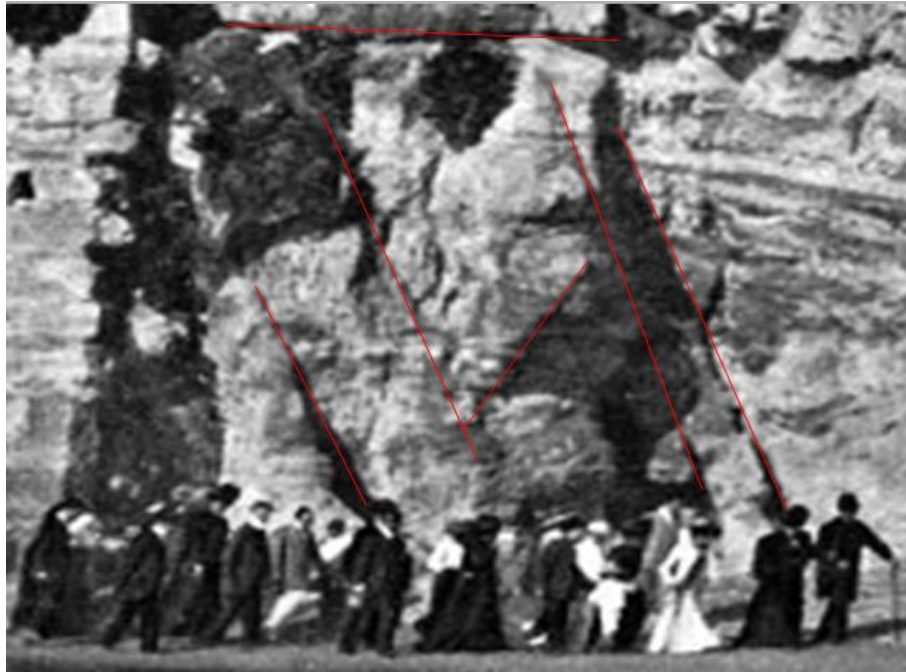
A erosão diferencial aliada à compartimentação do maciço resulta na existência de grandes blocos calcários em consola que, por perda de resistência, quebram ao longo das suas superfícies de descontinuidades (Figura 3.25).

Figura 3.25: superfícies de descontinuidades

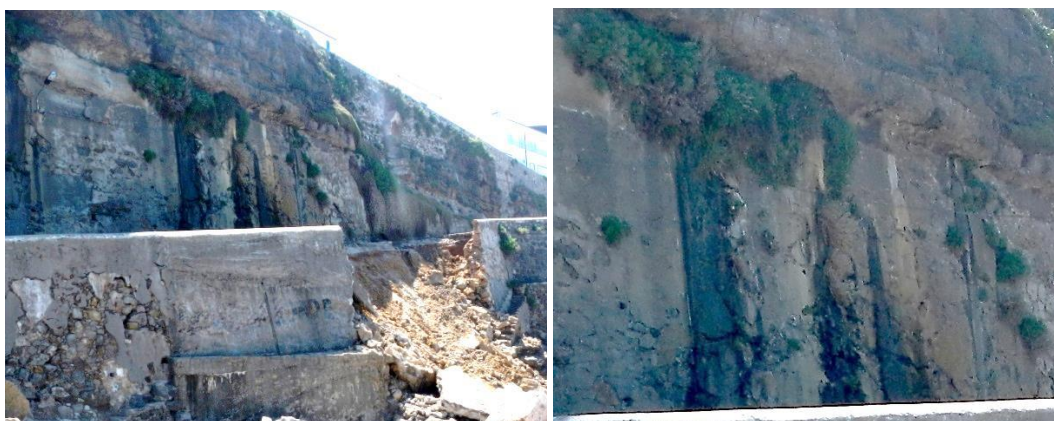
Figura 3.26: Escorrência de água na arriba e vegetação resultante

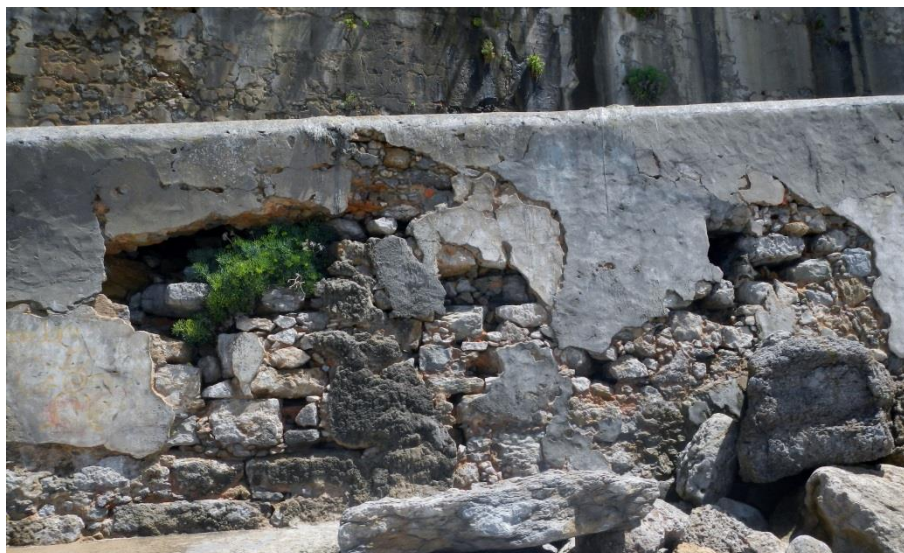
O muro de alvenaria original remanescente encontra-se em estado muito degradado (Figura 3.30), para além de não ser conhecido o estado da sua fundação. As principais incertezas nesta fase do projecto prendiam-se com a natureza da fundação e o seu estado de degradação, factores com elevada influência no conhecimento do mecanismo que teria levado à queda do troço central do muro. O caso exemplificado por Powderham (1994) na construção de um túnel em Holywell e Castle Hill é, tal como é referido na secção 2.13.1 um exemplo histórico da aplicação do Método Observacional para incertezas relativas à alteração sofrida por camadas margosas. Como solução optou-se por considerar a pior condição possível: a incapacidade de suporte total do muro original. No entanto, o seu desmonte e posterior execução de um novo muro de raiz, requeria o desmonte do aterro no seu tardoz. Esta solução seria demasiado dispendiosa, para além de o espaço disponível no sopé do muro não permitir a execução de uma sapata para um novo muro. O risco associado à execução desta solução apresentava-se ainda muito elevado face ao benefício que se poderia obter, visto que não se conhece a influência que o aterro e o muro têm sobre a arriba superior ao muro, estrada adjacente à arriba, e consequentemente, sobre as infraestruturas existentes sobre a arriba. Face a este risco, esta solução foi colocada de parte.

Figura 3.30: Muro de contenção original em estado muito alterado ou mesmo ausente em algumas porções, após a rotura

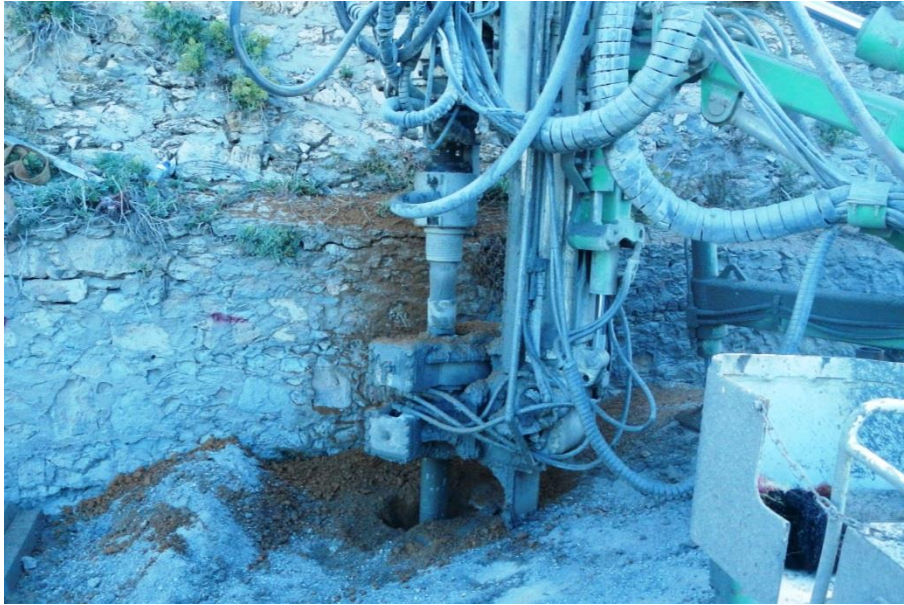
Figura 4.1: Furação destrutiva com roto-percussão para as microestacas

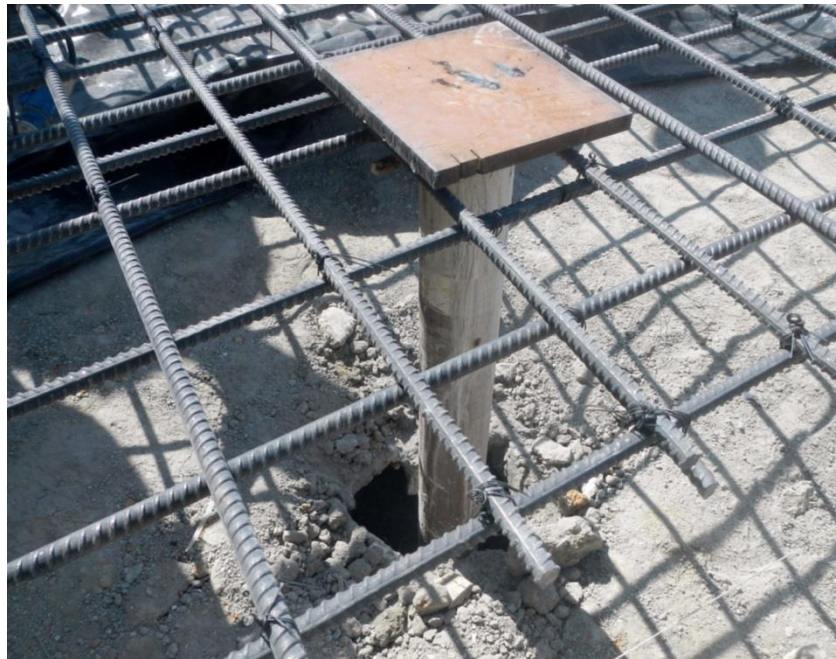
O nível calcário resistente para a fundação da grua foi detectado aos 18m de profundidade, tendo as microestacas ficado fundadas a esta profundidade (Figura 4.2). A retroanálise da espessura dos níveis calcários permitiu ajustar o projecto relativamente à profundidade de fundação da grua.

Figura 4.2: Pormenor de uma microstaca para a fundação da grua

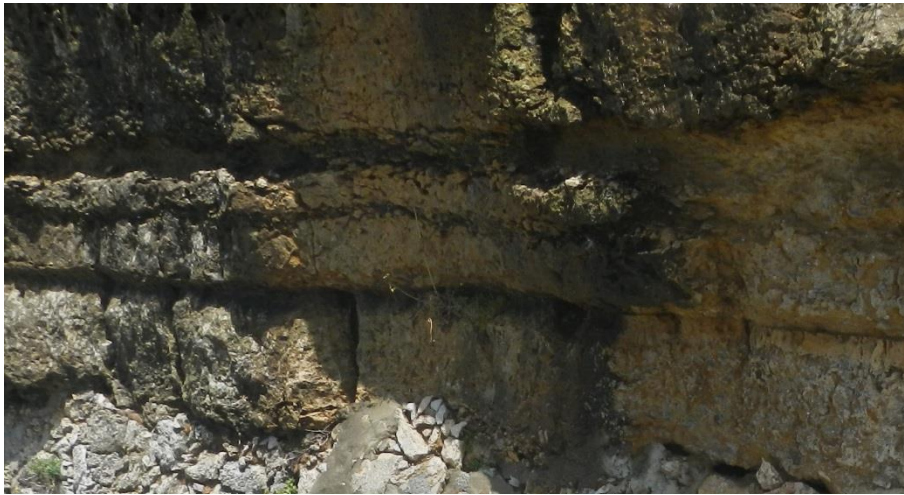
geometria não era a mais indicada para a realização de pregagens, dado a espessura das camadas calcárias a estabilizar ser muito reduzida (Figura 4.3). A solução encontrada passou pela aplicação de uma malha metálica (Figura 4.4) que abraçasse todos os blocos instáveis. Esta malha permitiria sustentar os blocos em caso de desprendimento. A malha está segura por pregagens realizadas em níveis calcários de espessura adequada (Figura 4.5), que foram em menor número do que o previsto no projecto inicial.

Figura 4.3: Camadas calcárias com espessura demasiado reduzida para serem pregadas

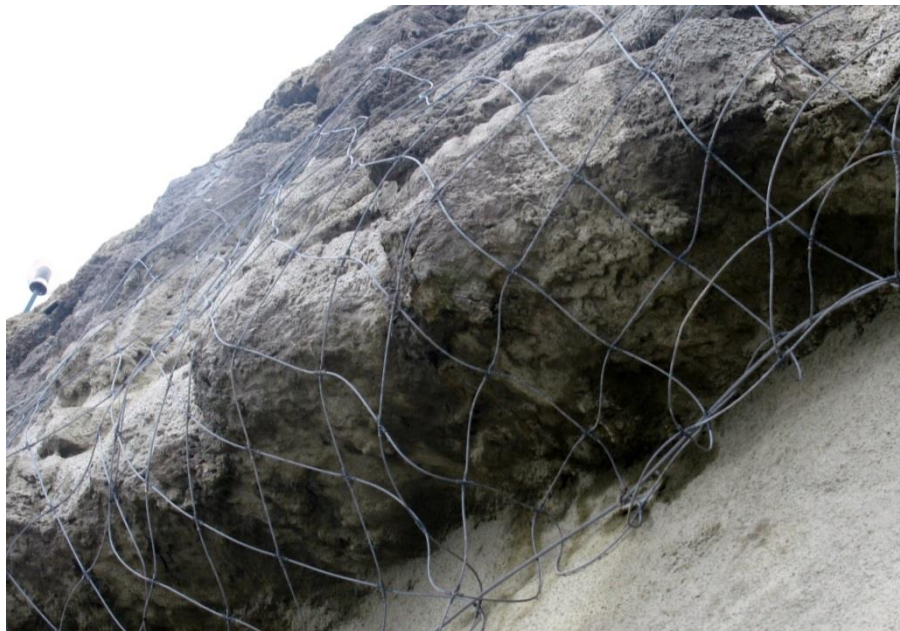
Figura 4.4: Vista da malha metálica pregada

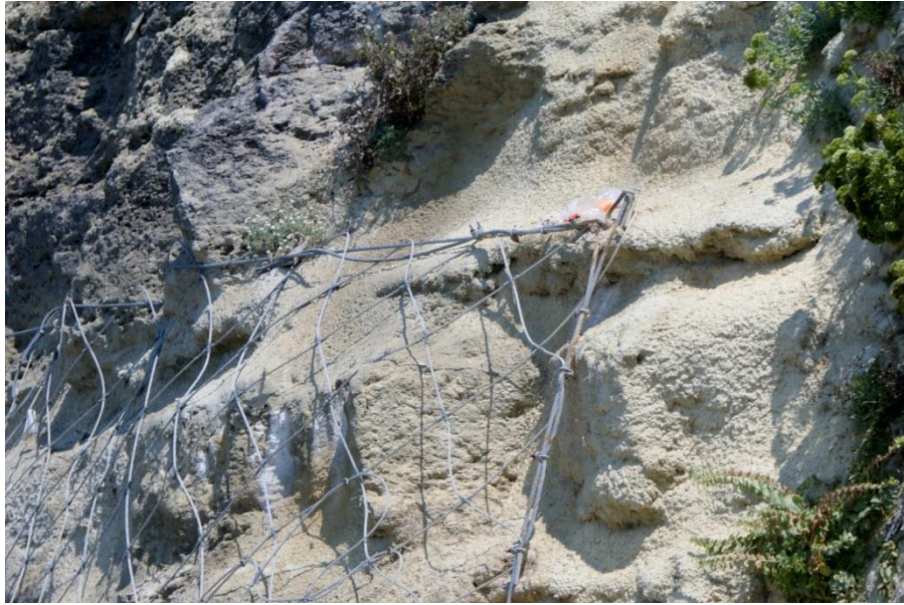
Figura 4.5: Pormenor da pregagem da malha

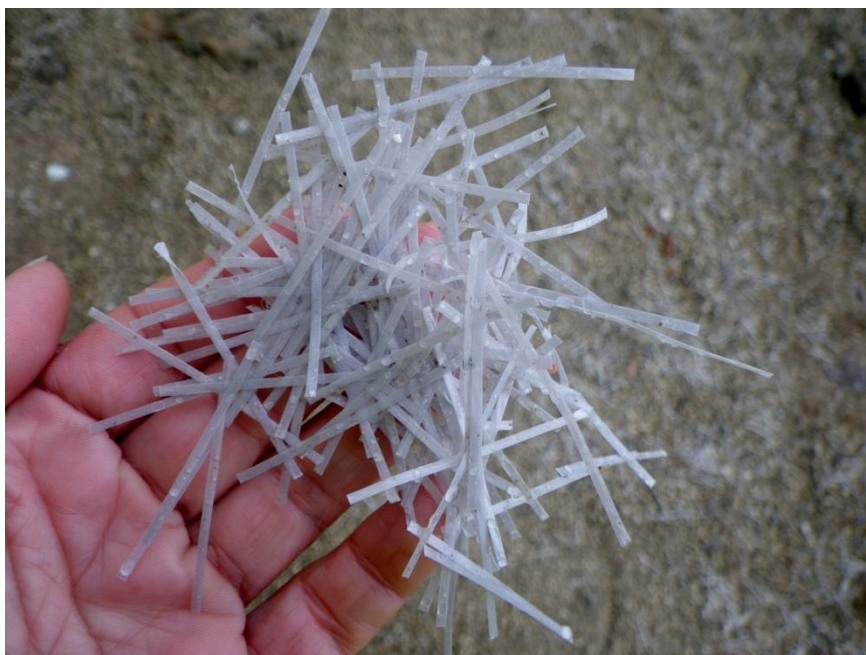
O projecto inicial previa a execução de betão projectado com fibras metálicas de modo a permitir a estabilização e protecção de toda a arriba, assim como impedir a erosão, principalmente, das zonas margosas e mais fracturadas. Durante a execução da obra, constatou-se que o ambiente marinho corrosivo e a frequência de veraneantes na rampa durante a época balnear, que ao encostarem-se poderiam arranhar-se na fibras, não era adequado para a colocação de fibras metálicas, pelo que estas foram substituídas por fibras de polipropileno copolímero de alta qualidade, com função de reforço, resistentes à oxidação (Figura 4.6). O betão foi tingido de tons de ocre por forma a que se integrasse na paisagem circundante.

Figura 4.6: Fibras de polipropileno copolímero de alta qualidade utilizadas no betão projectado

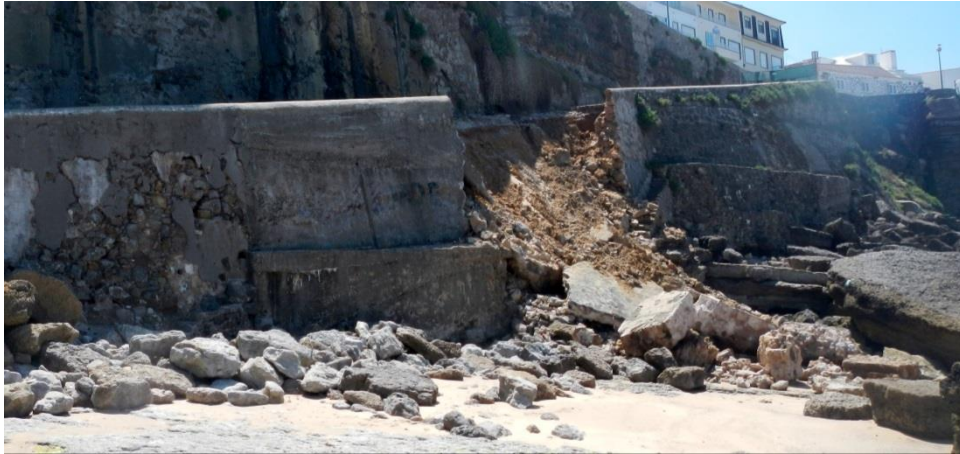
Tal como referido anteriormente, a rotura da rampa na zona em causa não era expectável. As fundações do muro estavam aparentemente protegidas da acção mecânica da água do mar por blocos rochosos (Figura 4.7), que permitiriam diminuir ou mesmo impedir a acção mecânica das ondas sobre o muro, assim, era fundamental conhecer as condições em que se encontrava o maciço de fundação. O saneamento (Figura 4.8, Figura 4.9) da zona que rompeu permitiu comprovar efectivamente, a profundidade do maciço atingida pela acção mecânica e química da água do mar. Aquela acção sobre o maciço condiciona os parâmetros dos materiais constituintes da fundação do muro e as propriedades do aterro no seu tardo, nomeadamente o teor em água e o impulso do aterro sobre o muro.

Figura 4.7: Blocos rochosos sob o muro, que funcionavam como quebra-mar natural

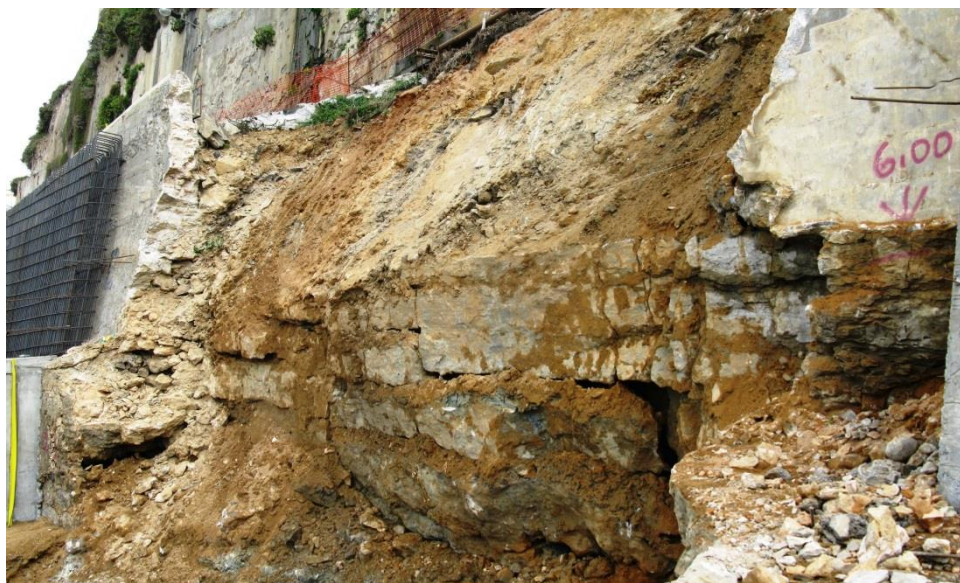
Figura 4.8: Zona rompida após saneamento

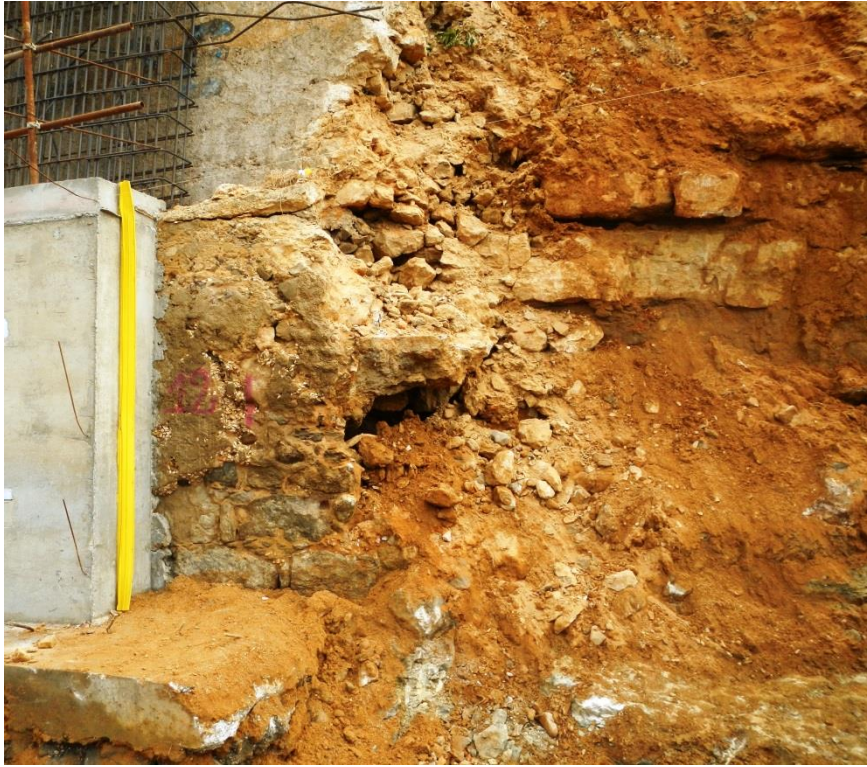
Figura 4.9: Aspecto dos terrenos no tardo do muro de alvenaria após o seu saneamento

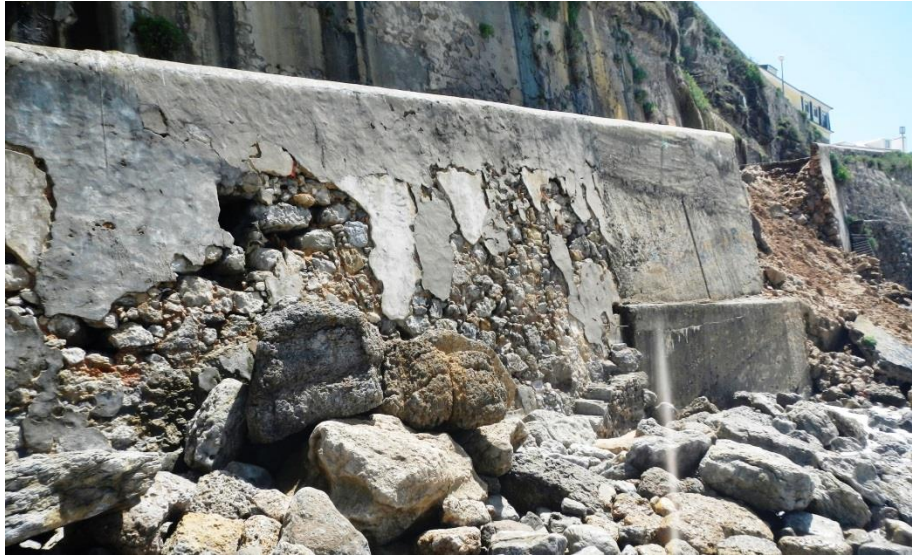
Figura 4.12: Aspecto do muro em alvenaria original, em 2012

O muro original (Figura 4.12) corresponde a um muro de gravidade em alvenaria. Esta estrutura suportava o aterro pelo seu peso próprio transmitindo as cargas à fundação, constituída por camadas calcárias. O muro original apenas apresentava uns resquícios da argamassa utilizada na sua execução (Figura 4.12, Figura 4.13), correspondendo actualmente a um amontoado de blocos calcários sustentados pelo seu peso próprio.

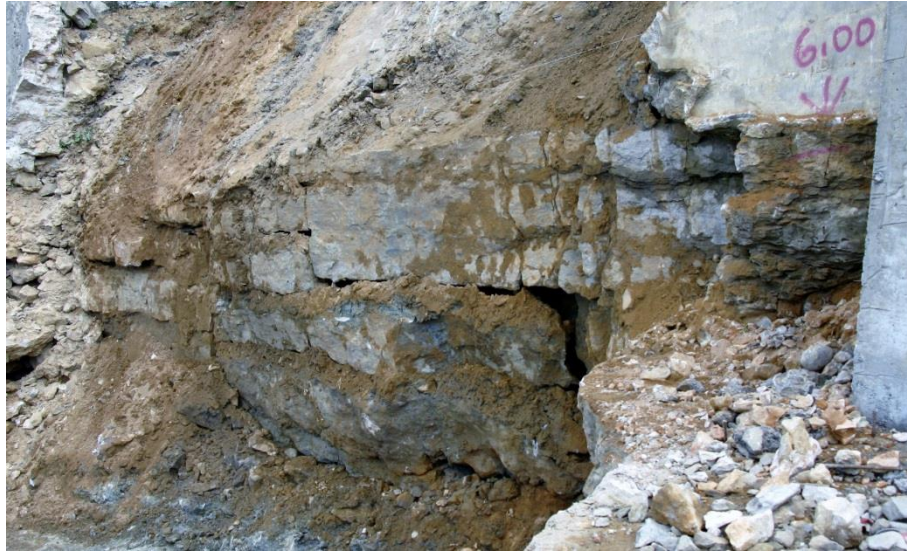
Figura 4.14: Condições das camadas subjacentes ao muro de suporte original, as camadas superiores ainda se encontram *in situ*, enquanto que as inferiores se encontram abatidas no sentido do mar, indiciando a perda das margas que as intercalavam

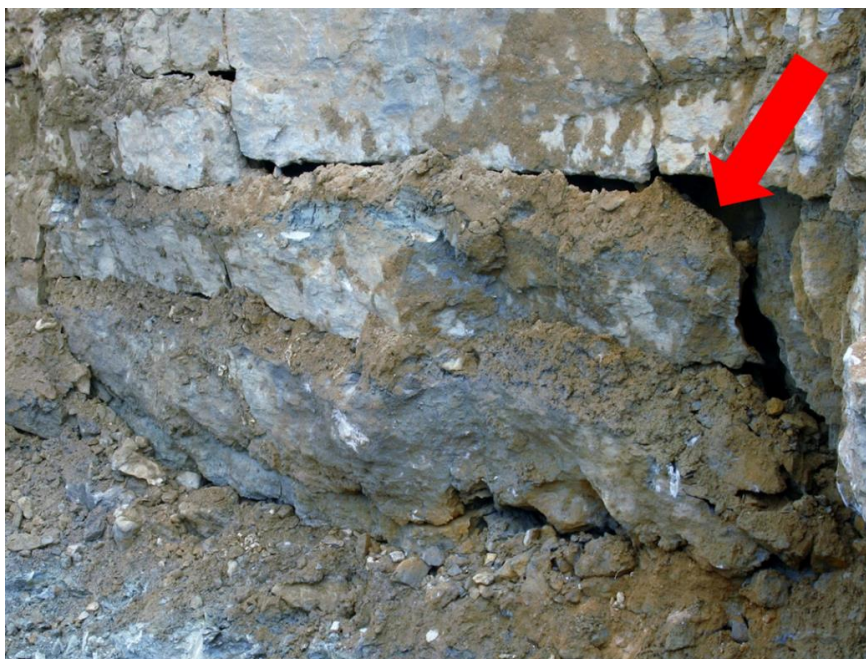
Figura 4.16: Bloco central basculado no sentido do mar, devido à falta de sustentação por perda das intercalações margosas, erodidas pela ação do mar na zona rompida do muro

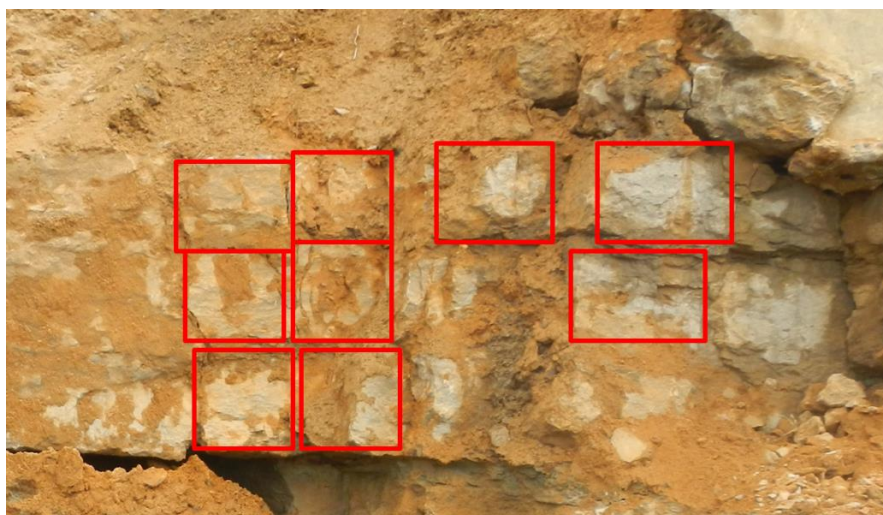
Figura 4.17: Aspecto geral da geometria dos blocos individualizados compartimentação do maciço calcário

devido à erosão das margas, que resulta no basculamento dos níveis calcários no sentido do mar (Figura 4.16), e a compartimentação dos calcários (Figura 4.17). A região do maciço onde o muro rompeu encontra-se visivelmente alterada e com fraca capacidade de suporte, este facto vem confirmar a opção escolhida para o projecto, de executar um muro ancorado capaz de, efectivamente, suportar o aterro e a rampa.

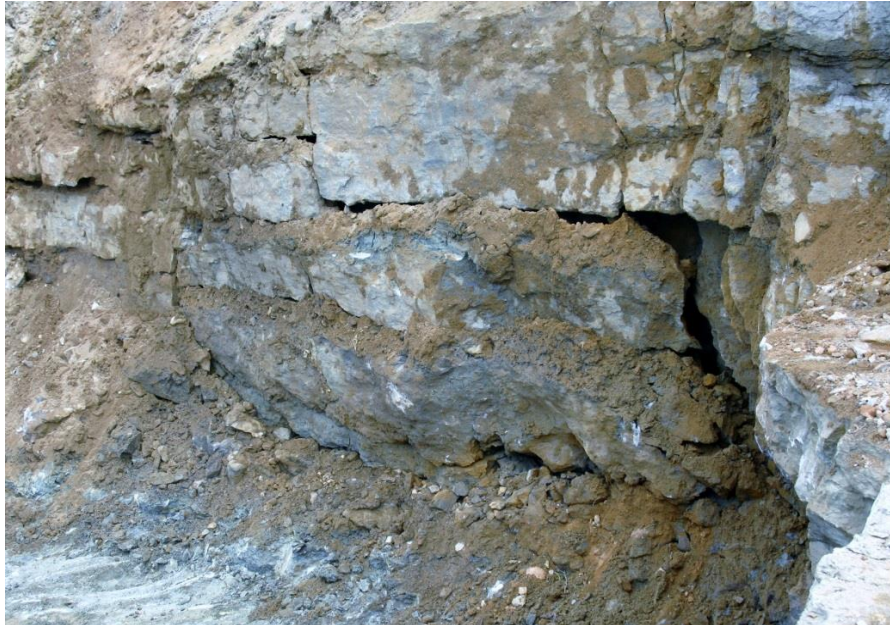
Figura 4.19: Blocos inferiores abatidos no sentido do mar
