Mónica Alexandra Peralta Cabral
(Licenciada em Geologia Aplicada e do Ambiente)

Método Observacional numa contenção de taludes na Praia dos Pescadores, Ericeira

Dissertação para obtenção do Grau de Mestre em
Engenharia Geológica
(Geotecnia)

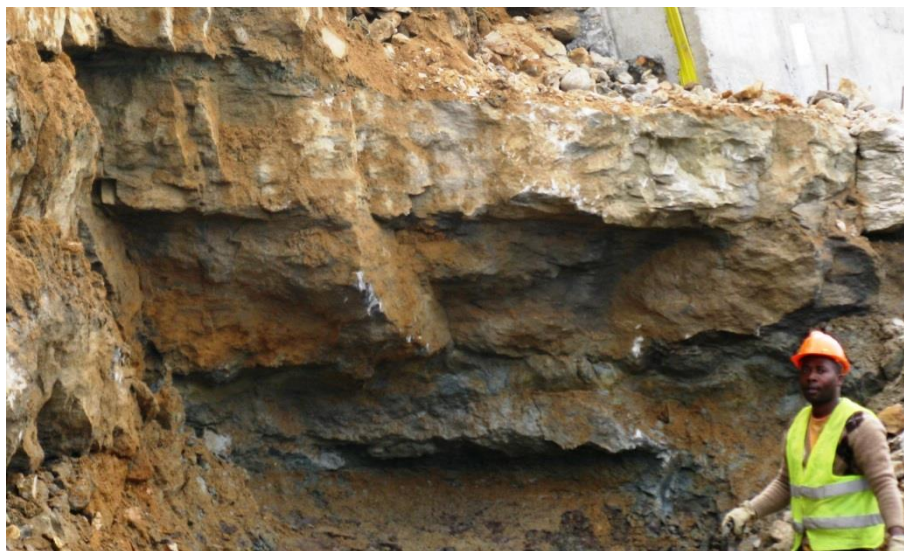
Figura 4.20: Calcários pouco alterados sob o muro no lado Sul da rotura

Relativamente às fundações do muro, a camada calcária encontra-se basculada para o sentido do mar (Figura 4.20); tal deve-se à perda de sustentação das camadas calcárias pelos níveis margosos subjacentes, que terão sofrido erosão diferencial devido à sua natureza mais friável.

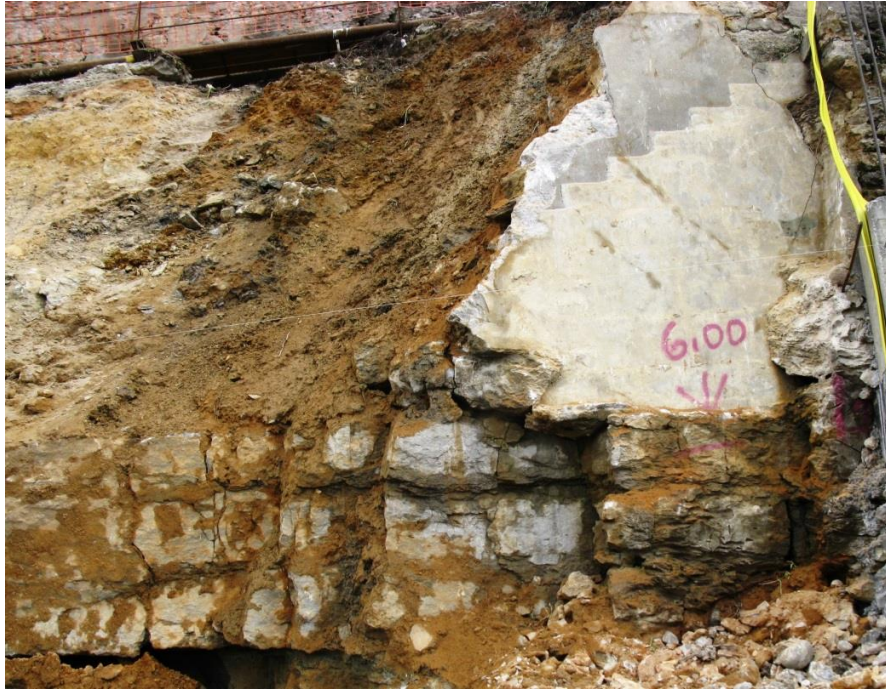
Figura 4.21: Lado Sul da zona de rotura, observa-se muito bem a compartimentação do maciço calcário

Próximo do lado Sul da rotura do muro, foi possível observar que a camada onde assenta o muro apresentava-se com uma aparência sã apesar das diaclases identificadas (Figura 4.21). Abaixo desta camada, as intercalações margosas não sofreram erosão, o que permite concluir que este lado da rampa rompeu por perda da resistência das rochas calcárias face ao peso da porção de muro já colapsada a Norte.

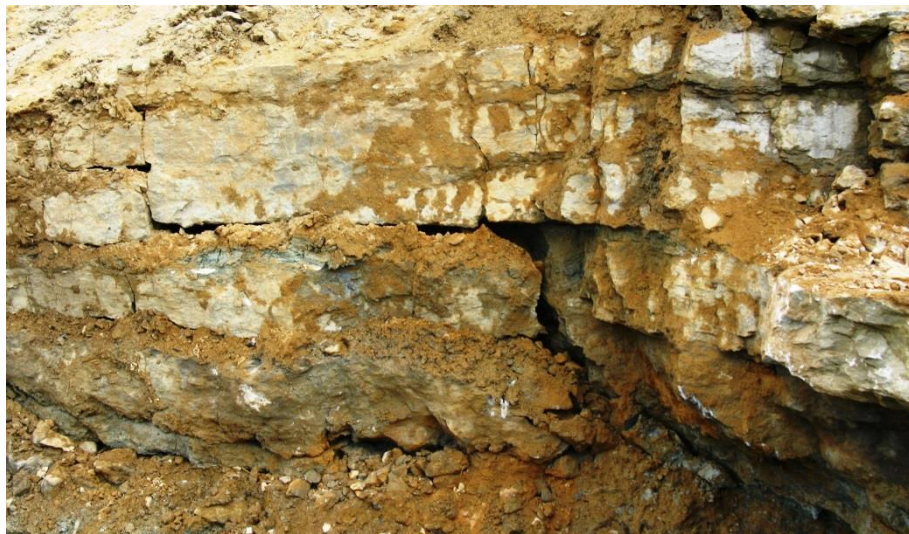
Figura 4.22: Blocos abatidos no lado Sul

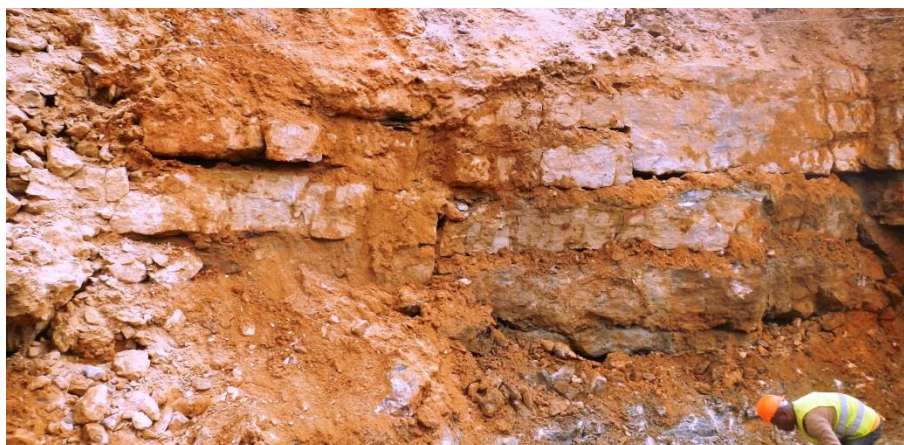
Figura 4.23: Aspecto dos blocos abatidos sob blocos sãos

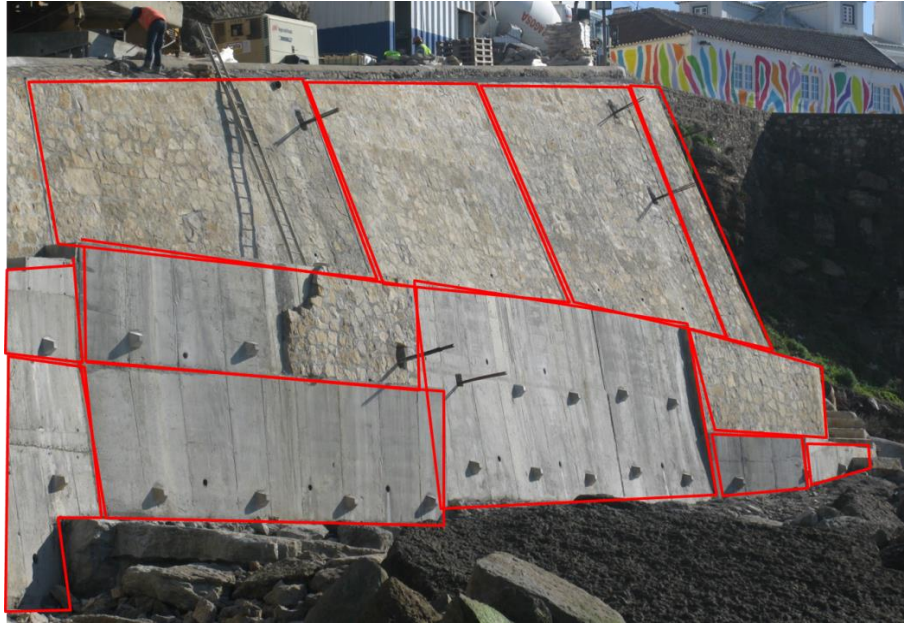
Figura 4.24: Painéis constituintes do novo muro de suporte ancorado

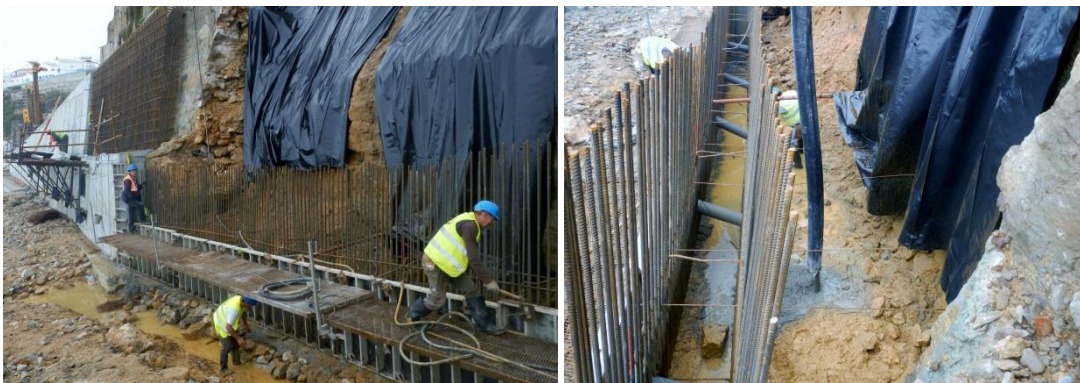
Figura 4.25: Alinhamento do novo muro no troço rompido

Na região rompida, o muro foi executado, após a execução do muro nos troços adjacentes ao rompimento com o intuito de preservar a segurança dos equipamentos e trabalhadores. Assim, o muro neste troço seguiu o alinhamento entre os troços edificados a Sul e a Norte (Figura 4.25).

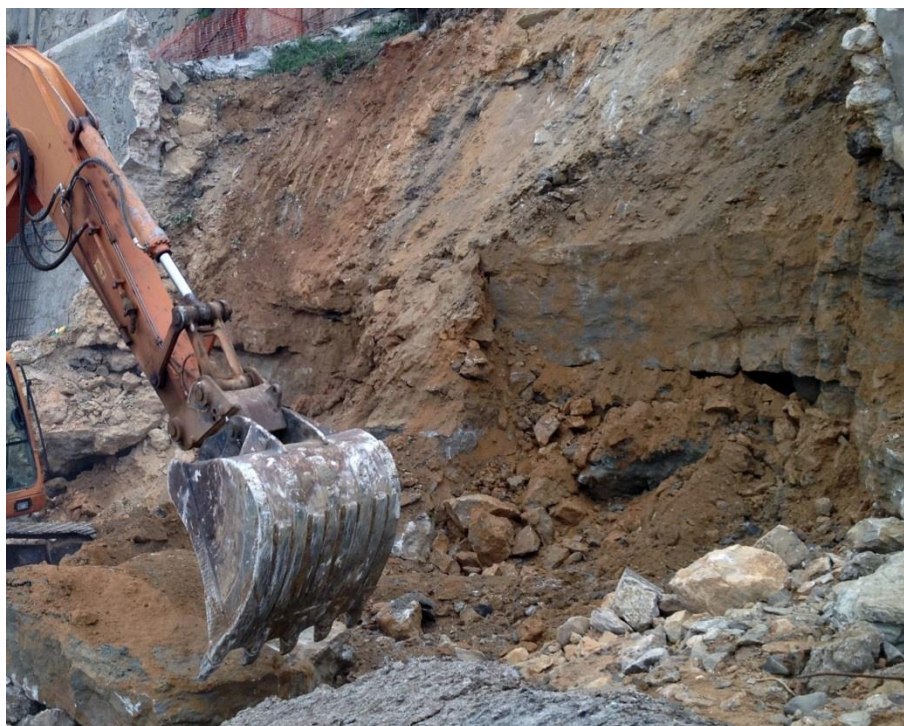
Figura 4.26: Limpeza da zona rompida, com retirada de blocos calcários instáveis.

Na zona rompida o maciço encontrava-se bastante degradado, devido à erosão das camadas margosas entre os estratos calcários. Desta forma grande parte dos blocos calcários encontravam-se abatidos e fora da sua posição *in situ*, tendo sido retirados durante os trabalhos de limpeza (Figura 4.26) Como resultado, o espaço livre entre a face do novo muro de contenção e o maciço é bastante superior ao mesmo espaço para as restantes zonas do novo muro (Figura 4.25) Este facto obrigou ao preenchimento deste espaço com betão bombeado e vibrado com a finalidade de preencher todos os espaços existentes entre os estratos calcários, de modo a não permitir uma posterior infiltração de água

e consequente aumento de impulsos no tardo do muro, ao invés do preenchimento com material de aterro. A aplicação de material de aterro neste local não era susceptível de uma compactação adequada ao local, o que mais uma vez poria em risco o sucesso da obra.

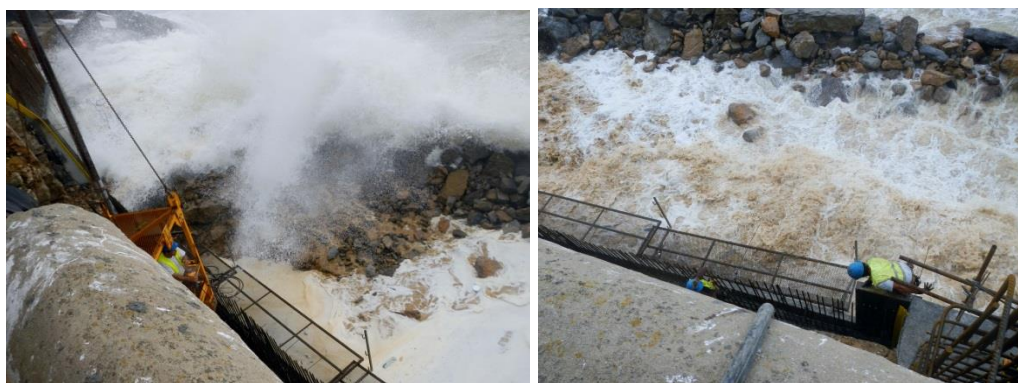
Figura 4.28: Marés vivas a atingir a fundação do muro de contenção, impedindo o acesso ao local por parte dos trabalhadores e das máquinas

A execução do muro foi faseada, tendo-se começado por executar as cofragens e consequente betonagem do lado Norte do trecho que rompeu, tendo-se seguido o lado Sul, desta forma a execução do novo muro na zona rompida foi realizada por último. Entretanto, no dia 17 de Outubro de 2012 fortes chuvadas e marés vivas ocorreram sobre o local, não tendo a barreira de segurança (Figura 4.27) conseguido travar a acção mecânica do mar sobre o maciço (Figura 4.28). O projecto de execução da rampa foi elaborado com carácter de urgência, não tendo sido consideradas todas as condições possíveis de ocorrerem no local relativamente a algumas incertezas, como esta, da altura máxima da onda. A barreira de segurança não terá sido dimensionada de acordo com as piores características hidráulicas possíveis para o local, isto é, não foram efectuados cálculos para o dimensionamento da maior onda possível de atingir a arriba de acordo com a extensão e profundidade da coluna de água e dos ventos no local. Assim, a barreira foi efectuada com base nos blocos disponíveis no local para o efeito, com o intuito de economizar recursos, desta forma não se recorreu à compra de material

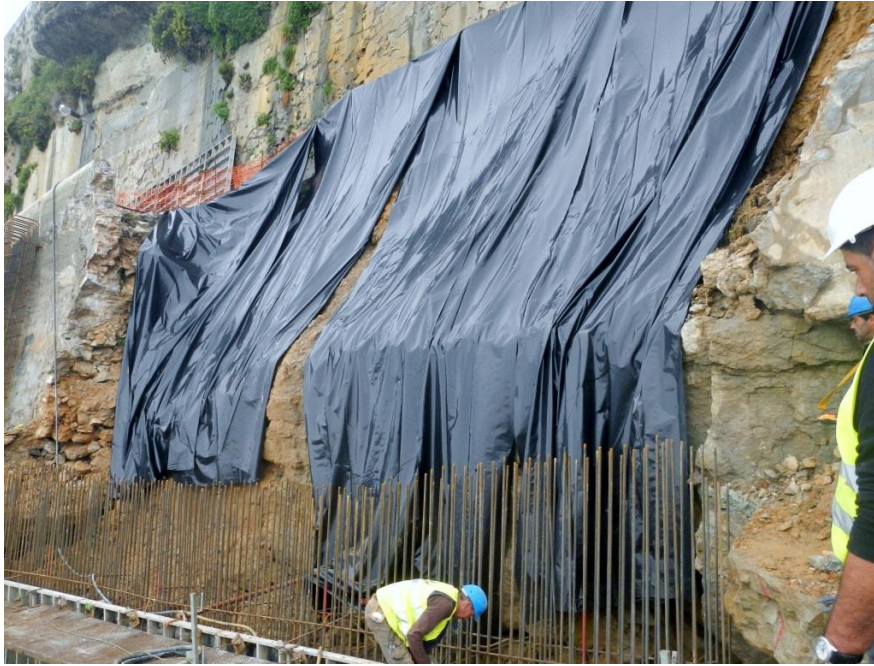
Figura 4.29: Impermeabilização provisória do aterro rompido com cobertura plástica

Devido à intensidade e frequência das chuvas o aterro ficou parcialmente saturado, e foi necessário recorrer a medidas de emergência que visassem a sua protecção relativamente à acção contínua da água do mar, que o poderia erodir completamente, colocando em causa o trabalho realizado até à data e o futuro do projecto. O aterro foi imediatamente coberto por um material impermeável para evitar a sua erosão por transporte de sedimentos (Figura 4.29). A solução encontrada consistiu na cobertura do aterro através da aplicação de betão (Figura 4.30), antes da execução das cofragens. As cofragens foram executadas com carácter de urgência, tendo-se de seguida procedido à vibração do betão desde o topo da rampa (Figura 4.31), devido às dificuldades de acesso pela base do muro.

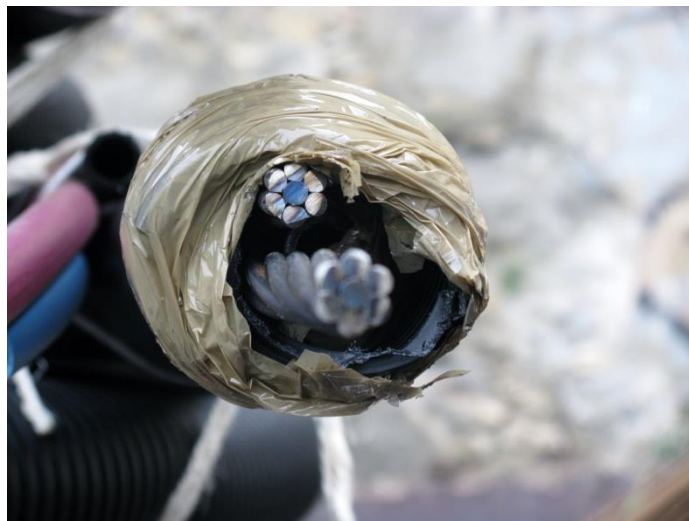
Figura 4.32: Pormenor de cordão de uma ancoragem

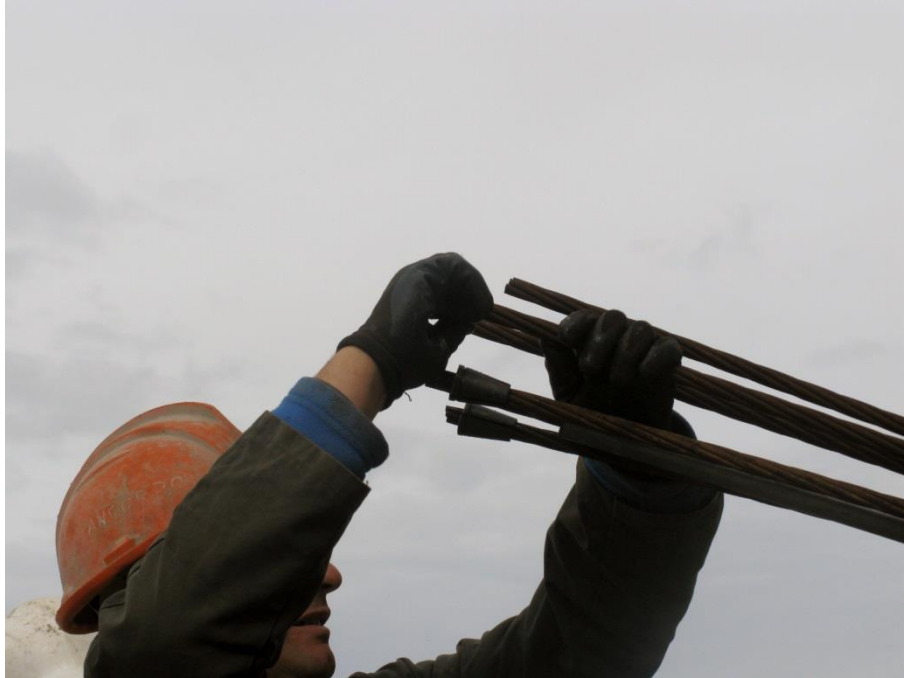
Figura 4.33: Cunhas da ancoragem

A assemblagem da cabeça da ancoragem contém a aplicação de pré-esforço, com a colocação de cunhas (Figura 4.33) e da chapa de distribuição (Figura 4.34), que permitem transferir a carga para a estrutura de suporte. A carga deve ser distribuída equitativamente à estrutura.

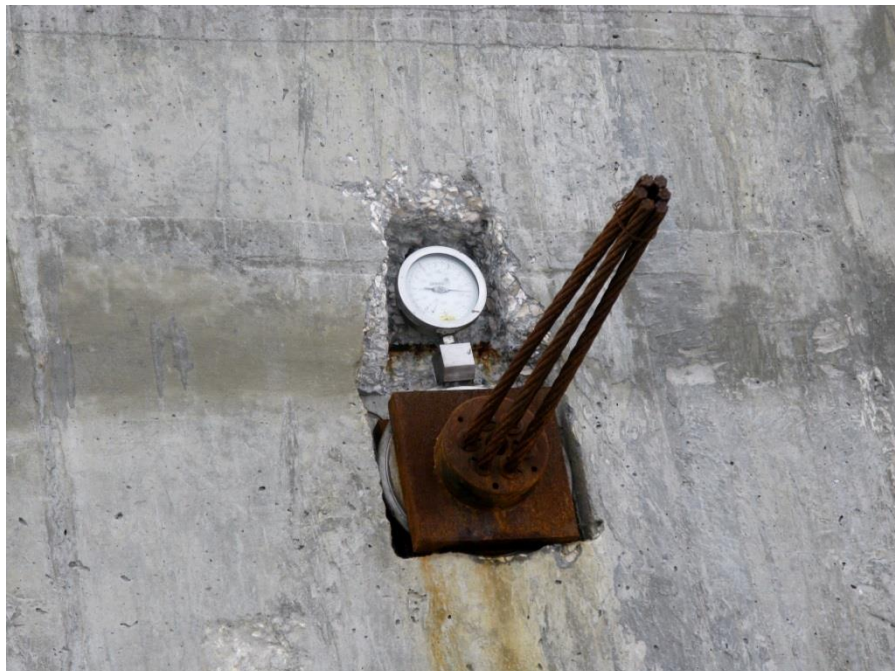
Figura 4.34: Chapa de distribuição

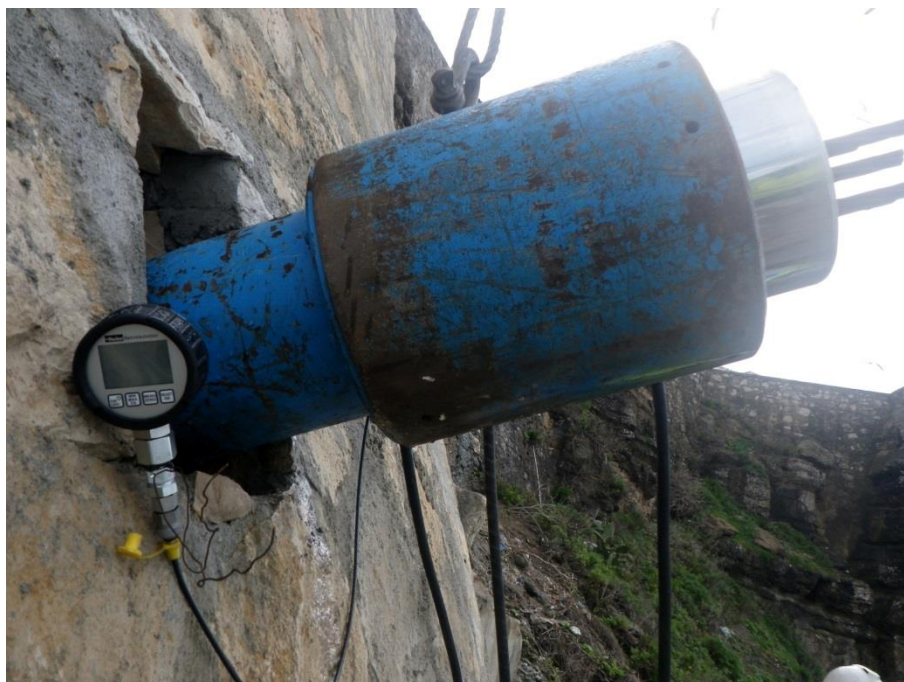
Figura 4.37: Ensaio de carga

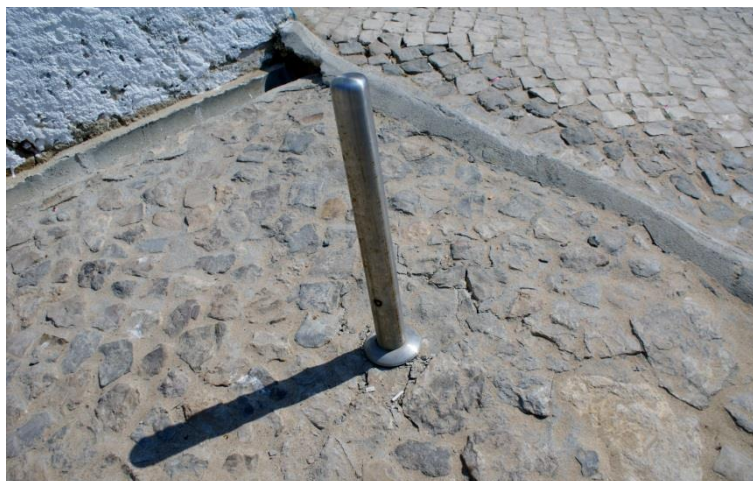
Figura 4.39: Pilarete instalado no topo da rampa Sul

O projecto inicial previa a instalação de 2 pilaretes no topo da rampa, para limitar o acesso a veículos motorizados, contudo, após a execução do novo pavimento da rampa observou-se que para este fim apenas se justificava a instalação de 1 pilarete (Tabela 4.2)

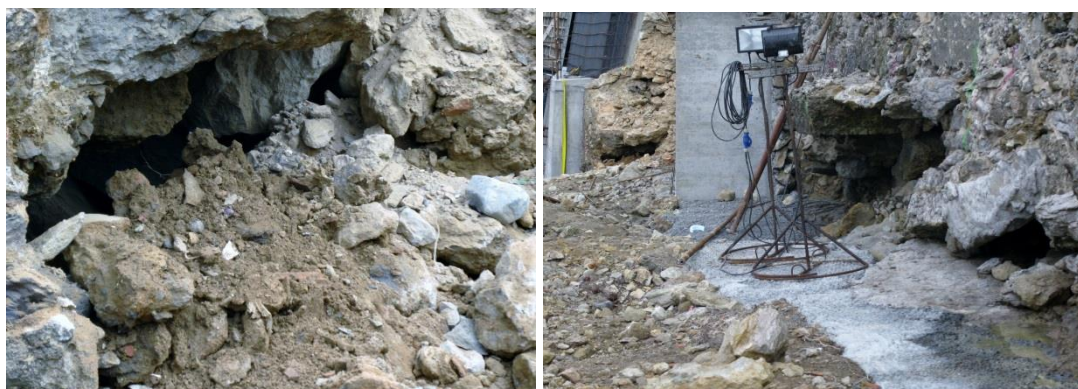
Figura 4.40: Pormenor de cavidades de grandes dimensões no sopé do muro original

Ao longo de toda a arriba de um modo geral e junto à zona abatida da rampa em particular, observaram-se cavidades de grandes dimensões (Figura 4.40) como resultado da erosão causada pela água da chuva e dos antigos esgotos da vila que vinham desembocar à arriba, infiltrando-se na rampa e no seu aterro, que terão actuado de modo diferenciado sobre as camadas margosas, assim como devido à dissolução dos calcários. Como resultado, as camadas mais friáveis, margosas, terão sido erodidas, deixando as camadas calcárias, mais resistentes, em consola (Figura 4.41).

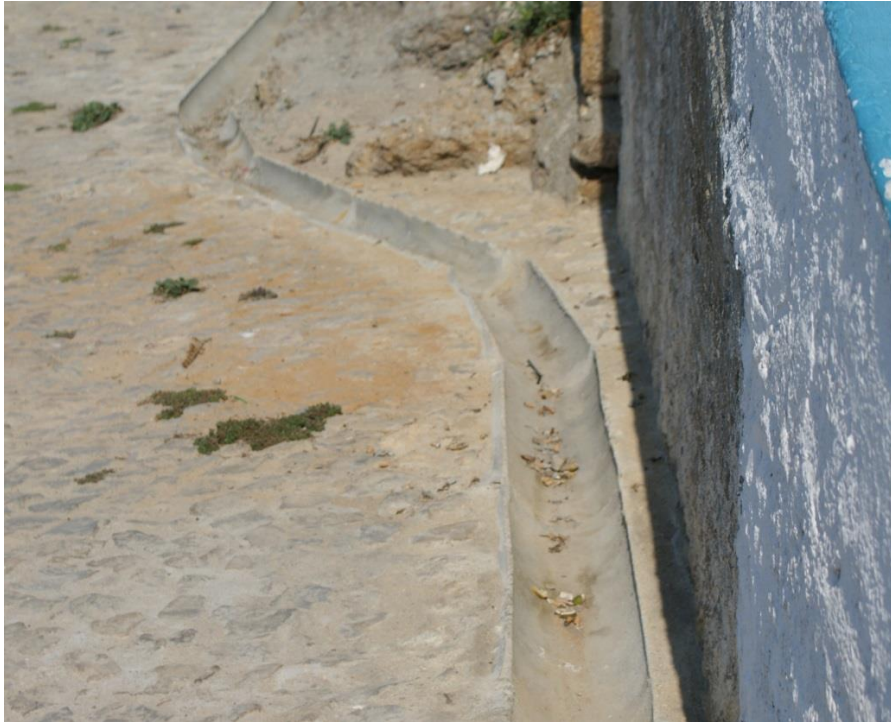
Figura 4.42: Sistema de drenagem em meia cana paralelo a toda a laje da rampa

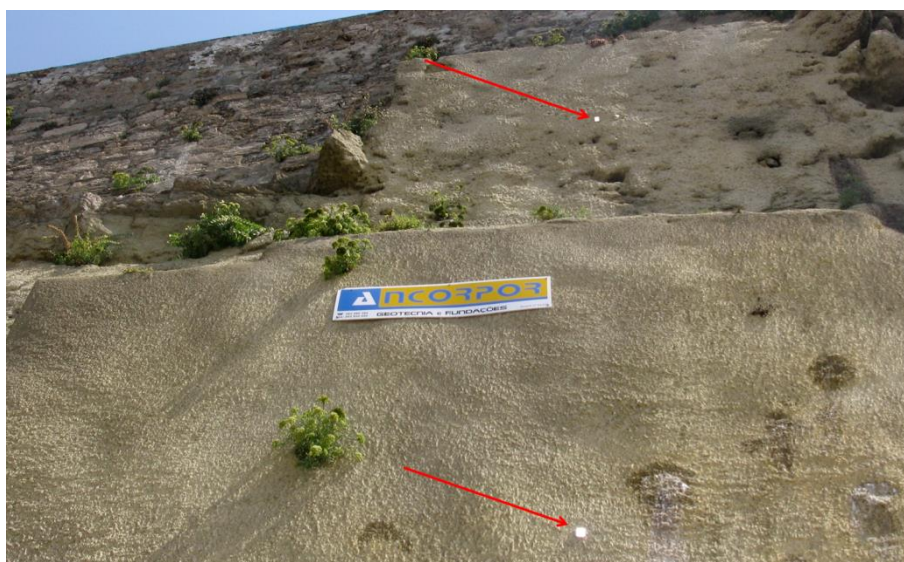
Figura 4.43: Par de marcas topográficas

A observação dos deslocamentos na arriba são efectuados a partir das marcas topográficas. Decidiu-se durante a obra, a instalação de mais perfis topográficos do que os inicialmente previstos (ver secção 3.8.1.4), estes foram instalados na vertical ao longo do maciço sobre a rampa e no muro de contenção (Tabela 4.1), possibilitando a avaliação dos eventuais deslocamentos de toda a obra, na vertical e horizontal (Figura 4.43; Figura 4.44).

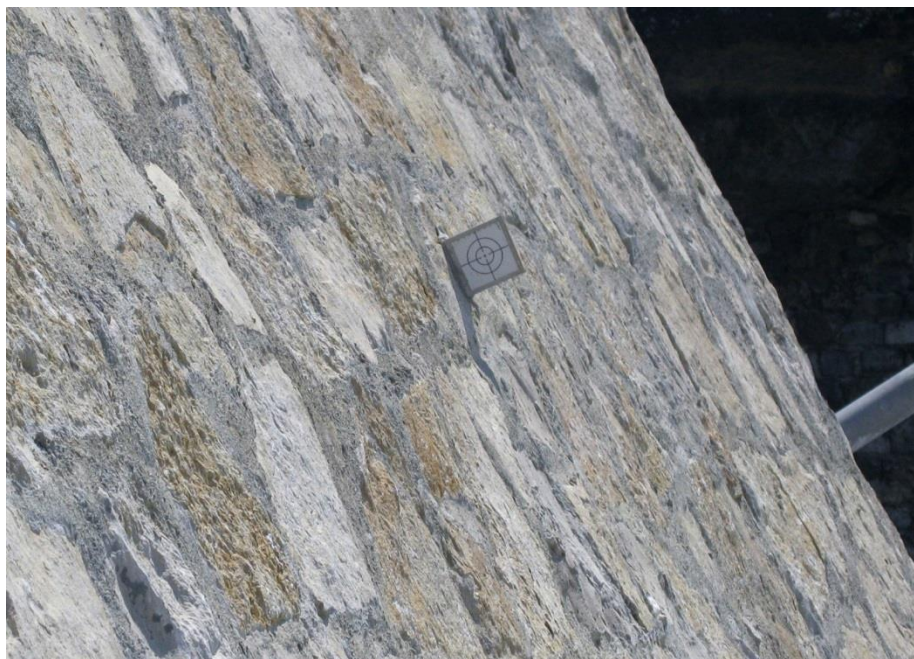
Figura 4.44: Pormenor de marca topográfica
