Avaliação da estabilidade de taludes em rochas de resistência elevada – um contributo

Dissertação para obtenção do Grau de Mestre em
Engenharia Geológica – Geotecnia

FACULDADE DE
CIÊNCIAS E TECNOLOGIA
UNIVERSIDADE NOVA DE LISBOA

Setembro 2015

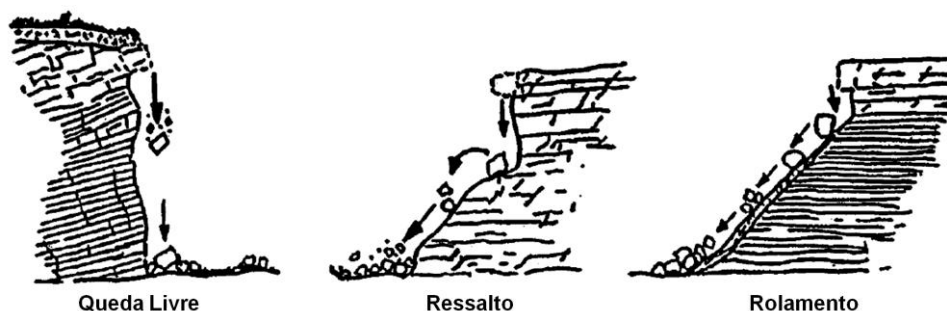
Figura 2.1 – Representação esquemática: trajetórias de quedas (traduzido de Ayala Carcedo, 1987)

As quedas são movimentos bruscos de blocos de materiais geológicos (rochas, detritos ou solos), total ou parcialmente em queda livre provenientes de taludes muito inclinados. O destacamento do maciço, e conseqüente queda, pode conduzir a um impacto a cota inferior, seguido de ressaltos e/ou rolamento dos blocos na direcção do sopé sem que haja uma superfície de movimentação definida (Figura 2.1).

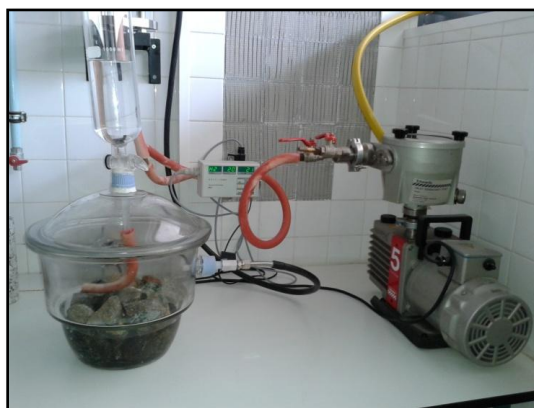
A Figura 3.5 mostra a bomba de vácuo para o período de absorção de água durante a realização do ensaio, nesta dissertação.

Figura 3.5 – Bomba de vácuo para período de absorção de água

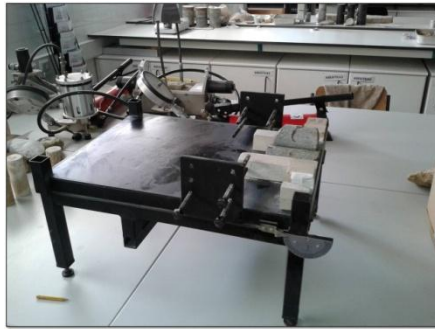
a) Posição inicial (ângulo inicial)

Aquando do ensaio, este deverá ser realizado em várias direcções no que respeita a qualquer estrutura direcional visível, uma vez que o ângulo de atrito poderá variar consoante a direcção do deslocamento relativo entre as superfícies. Para o efeito e no desenrolar dos ensaios, os três provetes foram rodados e trocados de posição.

A Figura 3.6 ilustra o procedimento do ensaio de tilt.

Figura 3.6 – Ensaio de tilt

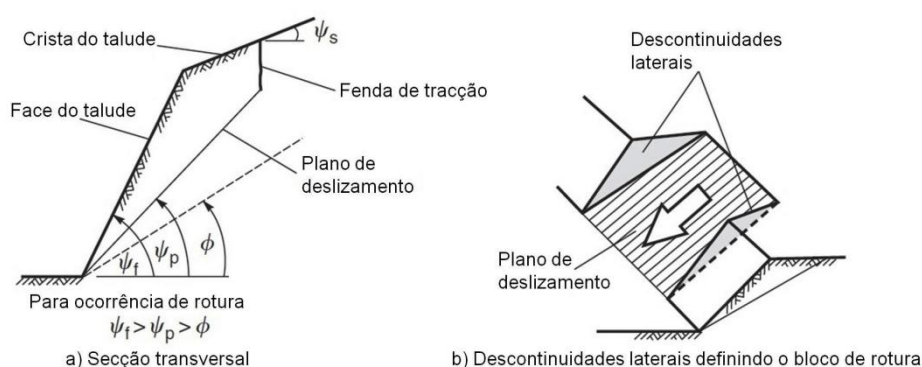
Figura 4.1 – Geometria de talude exibindo rotura planar (traduzido de Wyllie & Mah, 2004)

- i. O plano de rotura deve ser paralelo, ou quase, à face do talude (diferença máxima de 20°);
- ii. A inclinação do plano de rotura deve ser menor que a inclinação do talude ($\psi_p < \psi_f$).
- iii. A inclinação do plano de rotura deve ser maior que o ângulo de atrito ao longo desse plano ($\psi_p > \phi$) – Figura 4.1, a);
- iv. Presença de descontinuidades laterais de baixa resistência, perpendiculares à face do talude, definindo os limites laterais do deslizamento. Em alternativa, a rotura planar poderá cortar uma esquina ou saliência do talude – Figura 4.1, b).

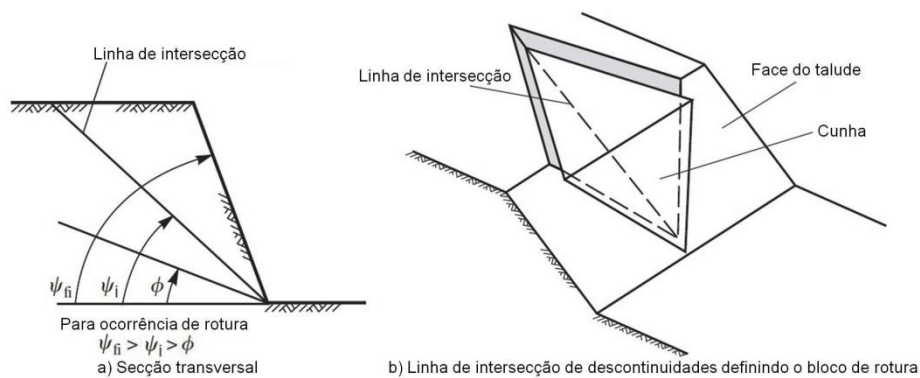
Figura 4.2 – Geometria de talude exibindo rotura em cunha (traduzido de Wyllie & Mah, 2004)

- i. A inclinação da linha de intersecção de duas descontinuidades, formando um bloco em cunha, deve ser menor que a inclinação da face do talude e maior que o ângulo de atrito médio entre os dois planos ($\psi_{fi} > \psi_f > \phi$).
- ii. Aquela linha de intersecção deve inclinar na mesma direcção que a face do talude – Figura 4.2.

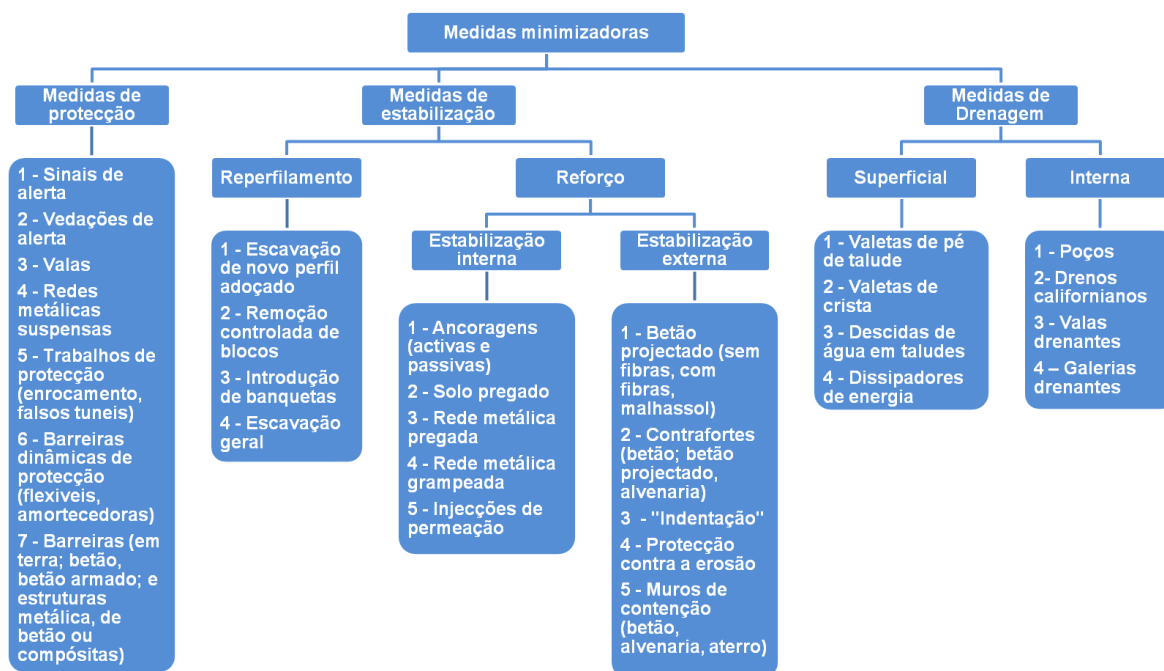
Figura 4.5 – Conjunto de medidas minimizadoras mais comuns

Segundo Wyllie & Mah (2004), as medidas minimizadoras para taludes rochosos dividem-se em dois grandes grupos: as medidas de estabilização e as medidas de protecção. As primeiras são medidas activas, isto é, actuam sobre a causa da instabilidade evitando o seu agravamento. As segundas, são passivas e visam minimizar possíveis danos em pessoas, bens e serviços, quando se desencadeia o processo de instabilização. Para além daquelas, devem-se ainda acrescentar as medidas de drenagem – Figura 4.5.

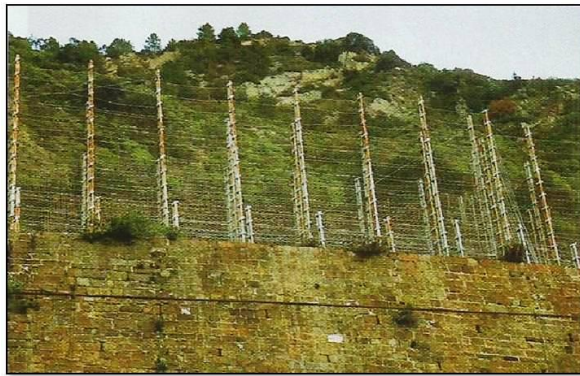
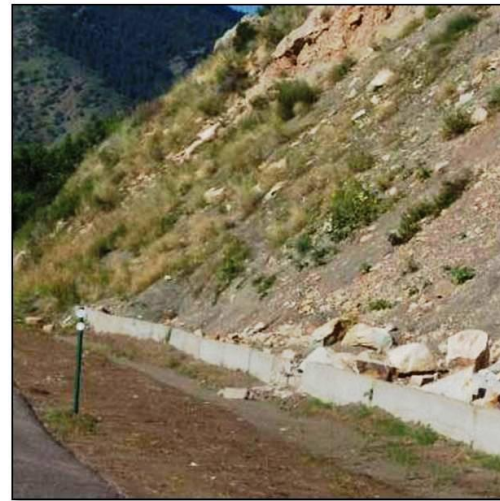
As barreiras estáticas são colocadas na base ou à superfície do talude, com a finalidade de interceptar e parar os blocos. Geralmente são formadas por postes metálicos nos quais se fixam redes metálicas resistentes. Também se podem formar unicamente com postes ou vigas metálicas, com uma separação tal que impeça a passagem dos blocos entre elas. Tal como os muros rígidos, podem ser danificados pelo impacto dos blocos – Figura 4.6.

a) formada por postes e redes metálicas

b) de betão

Figura 4.6 – Barreiras estáticas (Vallejo *et al.*, 2004; Andrew *et al.*, 2011)

As barreiras podem ser estáticas ou dinâmicas dependendo das suas funções. As primeiras, são rígidas, não se deformam aquando do impacto de blocos rochosos, as outras, dissipam a energia do impacto de blocos rochosos através da sua auto-deformação, podendo ser flexíveis ou amortecedoras (Cano & Tomás, 2013).

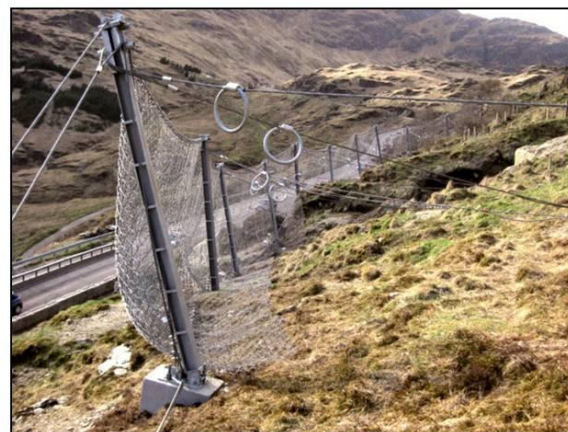
As barreiras dinâmicas são capazes de absorver a energia de impacto dos blocos mediante as deformações elásticas e plásticas das redes metálicas e dos elementos que as integram. Consistem em redes de cabos de aço entrelaçados, suportado por postes de aço cimentados e ancorados ao talude, unidos entre si mediante cabos. O sistema baseia-se na capacidade de deformação dos cabos e dos sistemas de paragem que os incorporam, que entram em funcionamento aquando do impacto. Podem ser construídos para reter blocos com energia cinética até 2500 kJ sendo, normalmente, instalados com inclinação contrária à do talude e com cerca de 3 m de altura, ainda que possam ser mais altas. O seu dimensionamento é feito em função da energia de impacto dos blocos, do tamanho e da velocidade da trajectória (Vallejo *et al.*, 2004) – Figura 4.7.

Figura 4.7 – Barreiras dinâmicas (traduzido de Gentilini *et al.*, 2013; Geomakt, 2015)

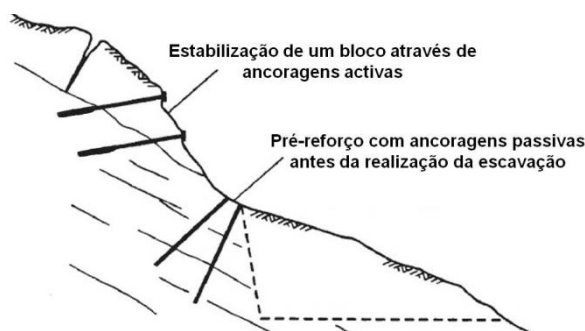
Podem-se dividir em ancoragens activas e passivas (ou pregagens): as primeiras, adquirem capacidade de carga depois de pré-esforçadas; as segundas, só entram em traccionamento quando solicitadas pelo terreno circundante. A aplicação de ancoragens passivas é relativamente rápida e requer menos meios e materiais que as activas; no entanto, não é adequada para estruturas que apresentem deformação rígida. A Figura 4.9 ilustra um exemplo da utilização de ancoragens.

Figura 4.9 – Representação esquemática: utilização de ancoragens activas e passivas (traduzido de Wyllie & Mah, 2004)

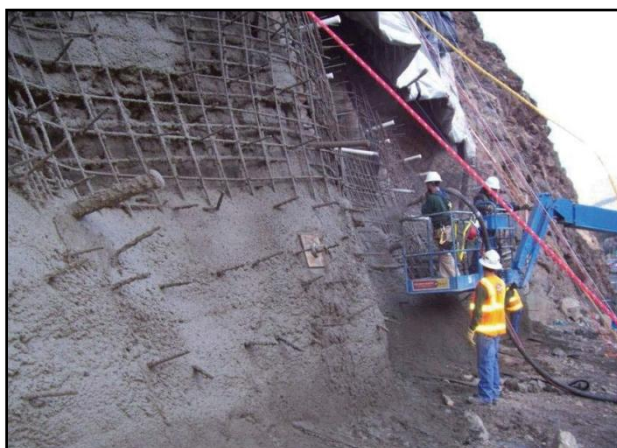
A Figura 4.11 exemplifica a aplicação de betão projectado com fibras.

Figura 4.11 – Aplicação de betão projectado com fibras (Andrew *et al.*, 2011)

Importa ainda referir que essa aplicação pode ser feita através de via seca ou via húmida. Na via seca, a mistura a aplicar é transportada, ainda seca, ao longo de uma mangueira, até à extremidade onde, então, por um anel especial acoplado ao canhão de ejeção, é-lhe adicionada água de maneira uniforme e em quantidade necessária para promover a hidratação da mistura. Na aplicação por via húmida, a mistura é transportada, ao longo da mangueira, já com água, até ao canhão ejector.

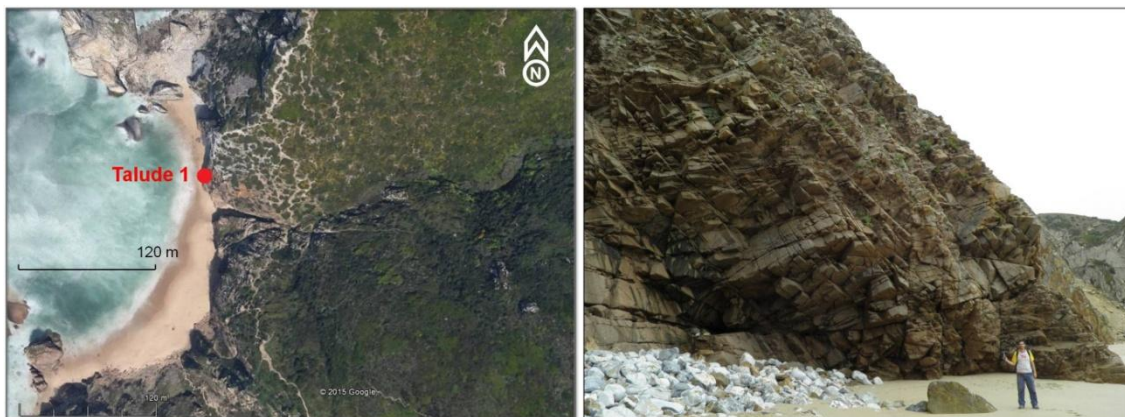
a) Fotografia aérea

b) Vista da frente 1a – U (fotografia tirada para SE)

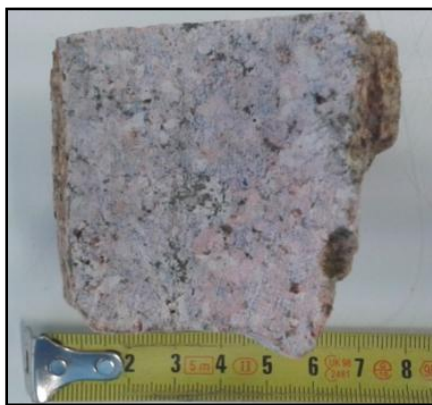
É o tipo petrográfico que constitui a rocha mais abundante do maciço, ocupando uma área grosseiramente elíptica, cortada a ocidente pelo mar. É neles que se localizam os taludes anteriormente mencionados como talude 1-U e 2-U. A sua composição mineralógica é, na generalidade, quartzo, ortose de cor avermelhada, oligoclase e, às vezes, andesina de cor creme, biotite, apatite e alanite (Ramalho *et al.*, 1993). Uma amostra de mão está ilustrada na Figura 5.6.

Figura 5.6 – Amostra de mão de material granítico

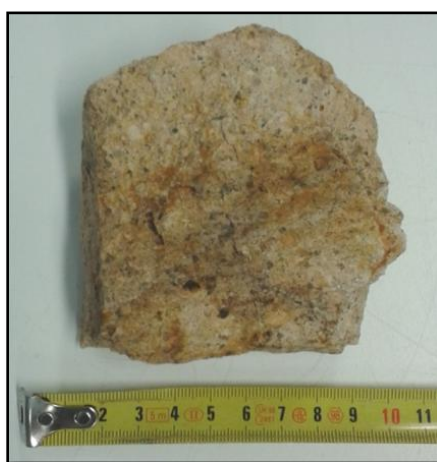
A Figura 5.8 ilustra uma amostra de mão de rocha sienítica.

Figura 5.8 – Amostra de mão de material sienítico

Embora a transição do sienito para o granito se possa ver em vários locais de forma clara, outros há, onde parece haver uma transição gradual (Ramalho *et al.*, 1993). Na zona estudada, nomeadamente no local do talude 3-U, o material é claramente sienítico; no entanto, a transição não se dá de uma forma clara, mas sim gradual.

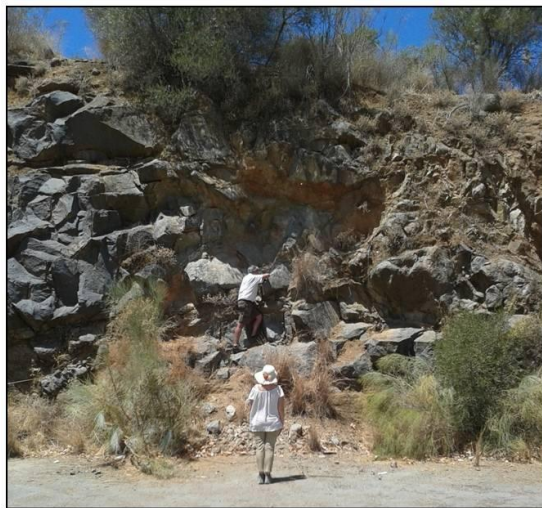
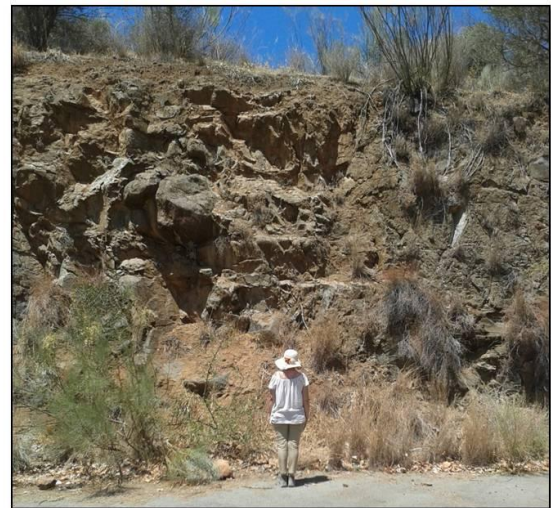
a) Zona 1.3 – B

b) Zona 1.4 – B

Figura 5.12 – Vista geral das restantes zonas do talude de Beja, situada a nascente das outras duas – fotografia tirada para NW

A Tabela 5.2 mostra a georreferenciação e algumas particularidades do talude da área de estudo de Beja que se chamou de 1-B. De forma a facilitar o estudo o talude foi dividido em 4 zonas com características estruturais distintas, as quais se designaram de 1.1-B a 1.4-B. A Figura 5.10 é referente à fotografia aérea da zona; a Figura 5.11 apresenta a vista de geral conjunta da zona 1.1-B e 1.2-B; a Figura 5.12 mostra a vista geral das zonas 1.3-B e 1.4-B.

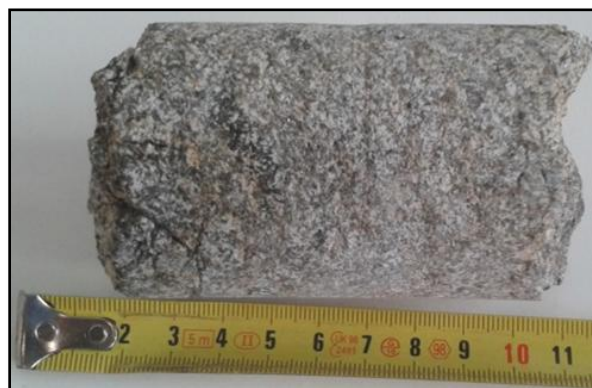
A Figura 5.14 apresenta uma amostra do material gabróico do talude em estudo.

Figura 5.14 – Tarolo de material gabróico

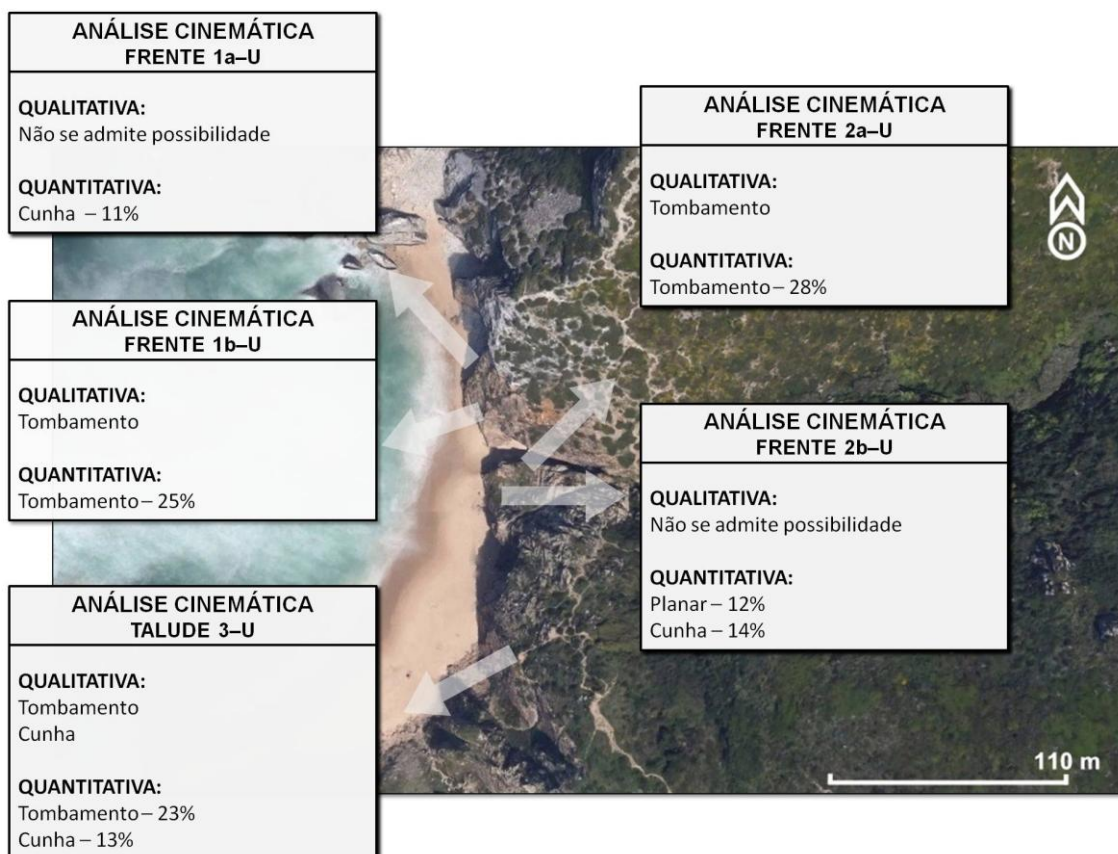
Figura 6.3 – Síntese de resultados da análise cinemática para os taludes da Praia da Ursa (fotografia aérea adaptada de Google Earth, 2015)

Da análise cinemática mediante a abordagem qualitativa, para os taludes da Praia da Ursa foi possível verificar que em nenhum deles existe a possibilidade de rotura planar, num existe a possibilidade de rotura por cunha (talude 3-U) e, em três, a possibilidade de rotura por tombamento (talude 1b-U, 2a-U e 3-U). Pela abordagem quantitativa, existe possibilidade de rotura planar na frente 2b-U; em 2b-U e em 3-U a possibilidade de rotura por cunha, enquanto que em 1b-U, 2b-U e 3-U a possibilidade de rotura por tombamento – Figura 6.3.

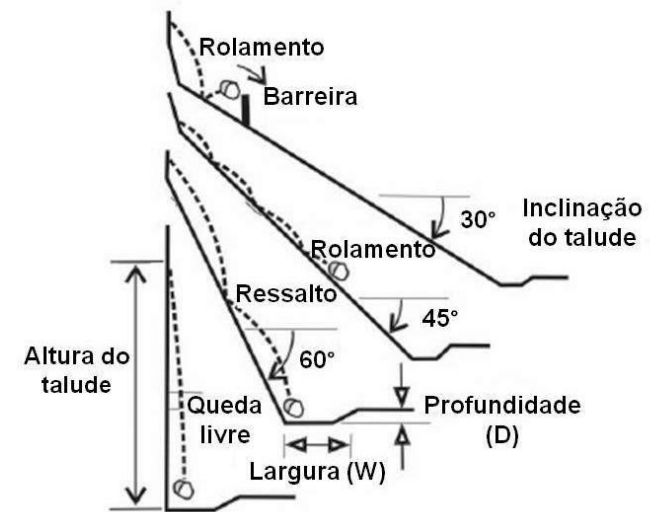
Ábaco de Ritchie para determinar a largura (W) e profundidade (D) das valetas, em relação à altura e ângulo de inclinação do talude (traduzido de Whiteside, 1986 in Budetta, 2004)
