**Fundamentos e Aplicações da
Metodologia de Ensaios Não
Destrutivos com Células Bacterianas**

Dissertação para obtenção do Grau de Mestre em
Engenharia Mecânica

FACULDADE DE
CIÊNCIAS E TECNOLOGIA
UNIVERSIDADE NOVA DE LISBOA

Setembro 2015

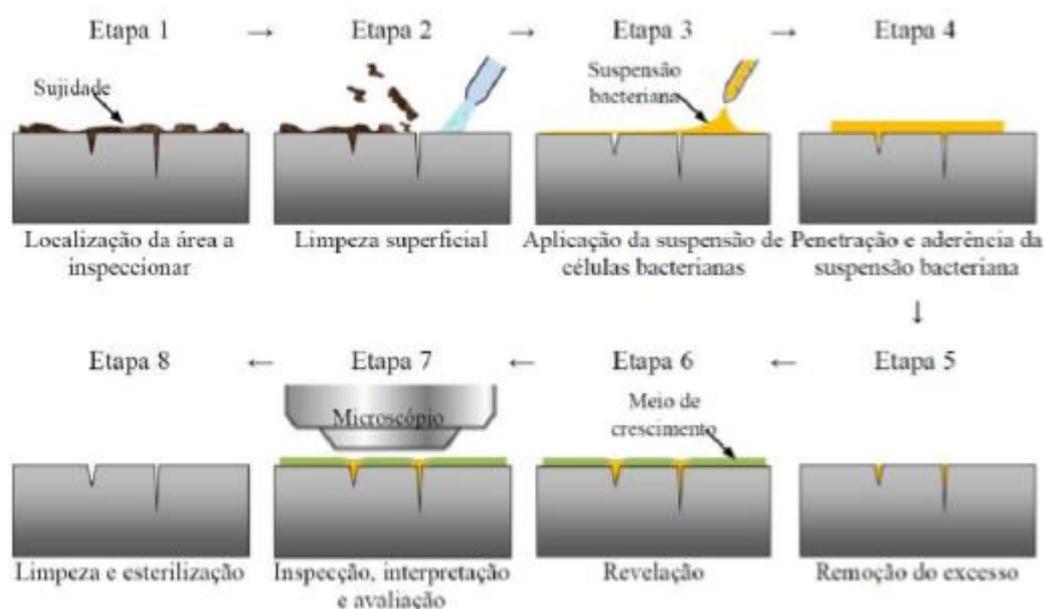
Figura 2.1 - Metodologia de aplicação da técnica [1]

Na Figura 2.1 é ilustrada a metodologia de aplicação da técnica de END com CB.

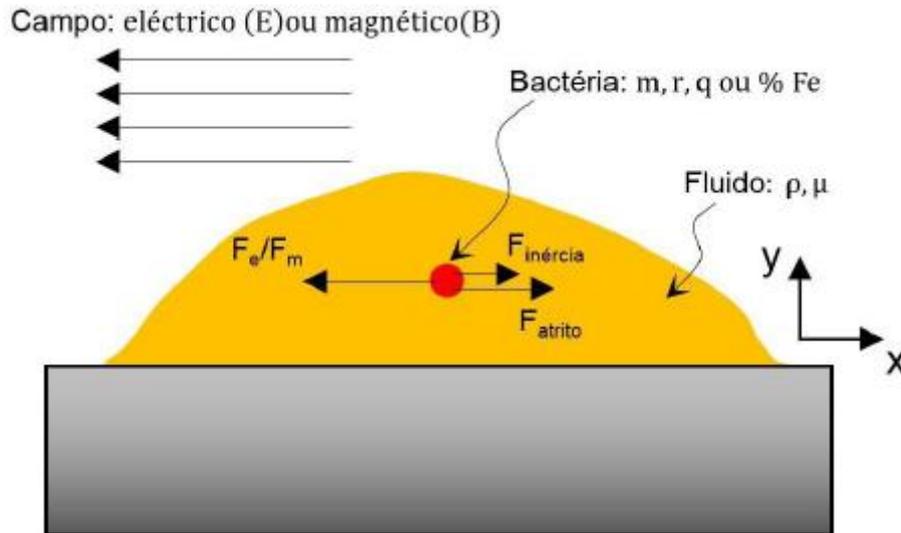
Figura 2.2 - Diagrama de corpo livre de uma bactéria [4].

Na Figura 2.2 é apresentado o diagrama de corpo livre de uma bactéria [5].

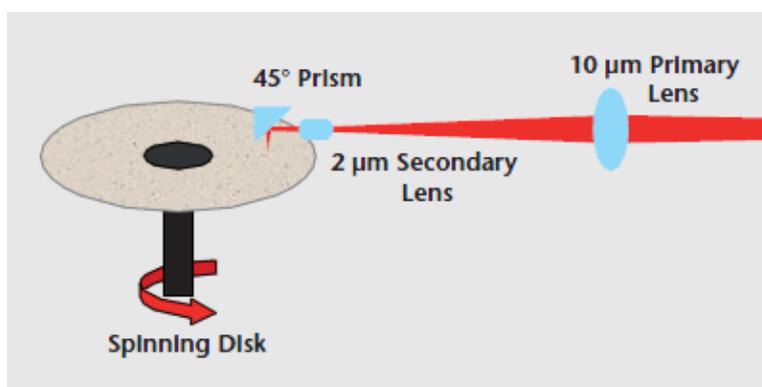
Os micro defeitos que se encontram na superfície dos discos rígidos (*hard disk drive*) são difíceis de encontrar e difíceis de medir usando técnicas convencionais e podem causar a falha do equipamento. A Pollytec LLC desenvolveu uma técnica chamada *Laser-Doppler vibrometry* que tem uma capacidade única para detetar e medir micro defeitos difíceis de detetar com técnicas convencionais [11].

Figura 2.3 - Ilustração do *Laser-Doppler vibrometry* [11]

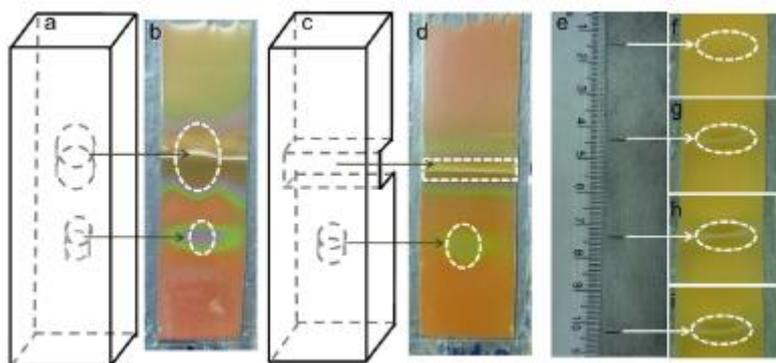
Nesta técnica de detecção de micro defeitos a olho nu, quando o nanofluido utilizado é sujeito à ação de um campo magnético e se encontra na presença de um defeito, a sua tonalidade altera-se na região onde se localiza o defeito permitindo a sua visualização a olho nu. O fenómeno físico aqui implícito, e que cria a alteração da tonalidade do nanofluido, é a polarização da nanoemulsão causada pela perturbação das linhas de campo magnético associada à presença de defeitos (Figura 2.8). A nanoemulsão polarizável magneticamente utiliza partículas ferromagnéticas com dimensão de, aproximadamente, 10 nm [17].

Figura 2.8 - Representação das amostras (a,c,e) e do sensor do nanofluido (b,d, f-i) [17].

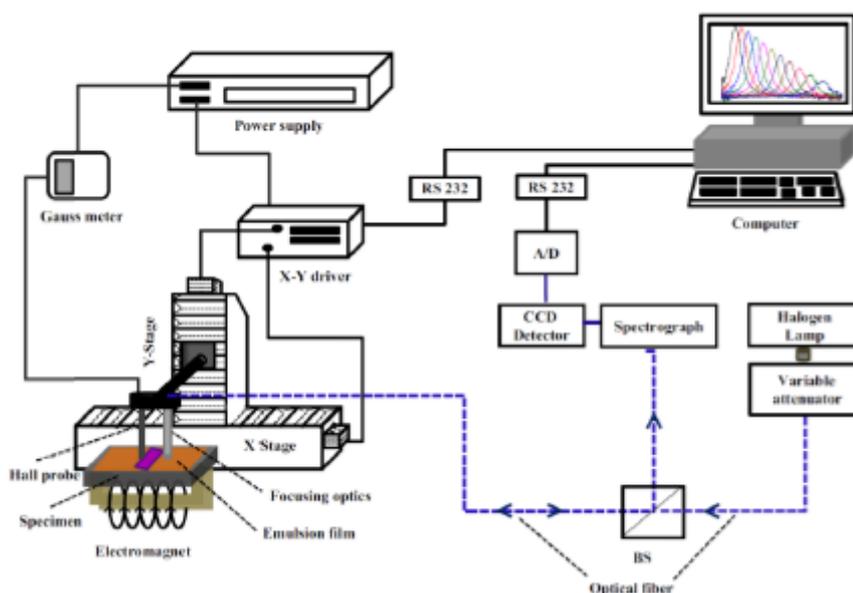
A identificação do perfil do campo magnético de fuga é feita deslocando o sensor sobre a superfície da peça a examinar. O campo de fuga de diferentes peças é medido utilizando uma sonda de efeito de Hall para depois se proceder à avaliação do padrão de cor, localização e morfologia dos defeitos. A identificação da localização e forma dos defeitos é realizada pela união do conhecimento teórico do campo de fuga junto dos defeitos com o padrão de cor observado no sensor. A dimensão dos defeitos é determinada recorrendo à análise do deslocamento do pico de *Bragg* e à análise dos perfis *Red-Green-Blue* (RGB) (Figura 2.9). O padrão de cor que possibilita a identificação dos defeitos e desaparece quando é retirado o campo magnético, o que permite a reutilização do sensor [17].

Figura 2.9 - Representação da configuração para a medição do campo magnético e recolha de imagem [17].

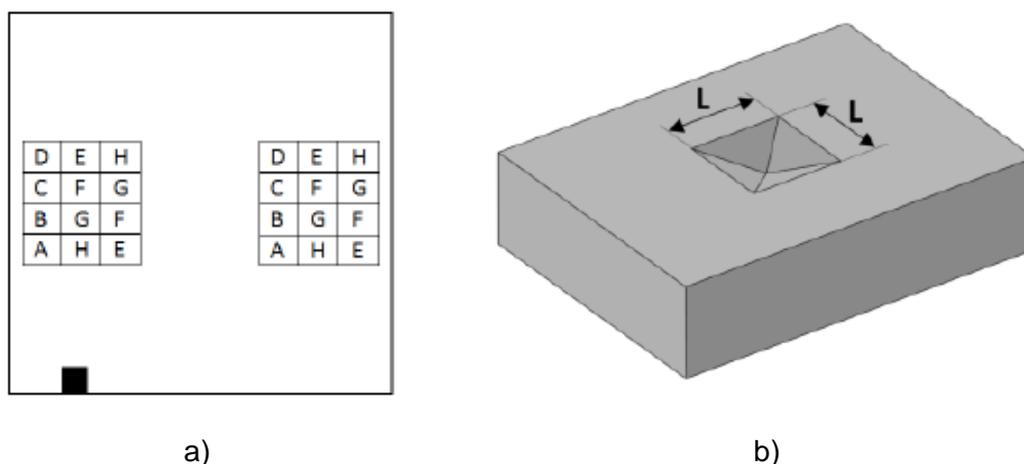
Na matriz de defeitos, os defeitos mais pequenos estão sempre próximos de defeitos de maiores dimensões para que quando o defeito mais pequeno não seja detetado se consiga avaliar se tal aconteceu devido à falta de CB nesse local ou se é por limitação da técnica.

Figura 3.1 - a) Matriz de micro defeitos; b) Forma dos defeitos [4].

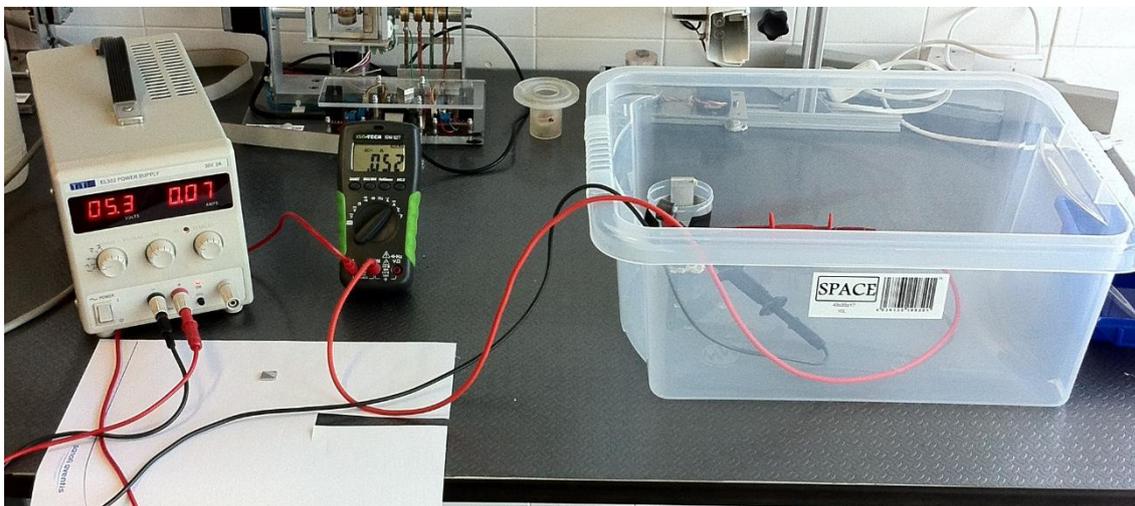
Figura 3.2 - Aparato Laboratorial para a anodização de alumínio.

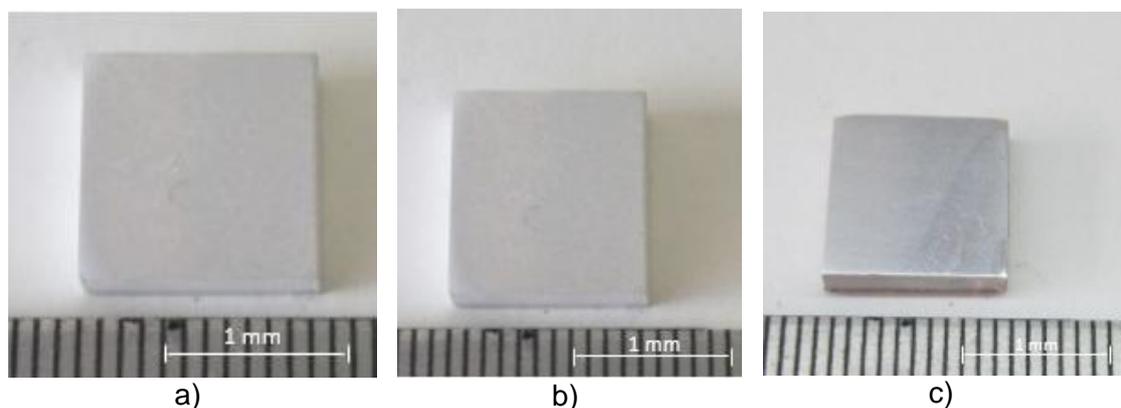
A 2ª anodização também foi realizada no copo de plástico onde foi colocada uma solução de 60 ml de água destilada e 10 ml de ácido sulfúrico, os valores utilizados na fonte de alimentação foram de 0.09 A e 3.2 V e o tempo de anodização foi de 41 minutos. O provete está representado na Figura 3.3 b). Neste provete as matrizes de micro defeitos foram produzidas depois da anodização.

Figura 3.3 - Provetes de alumínio anodizados.

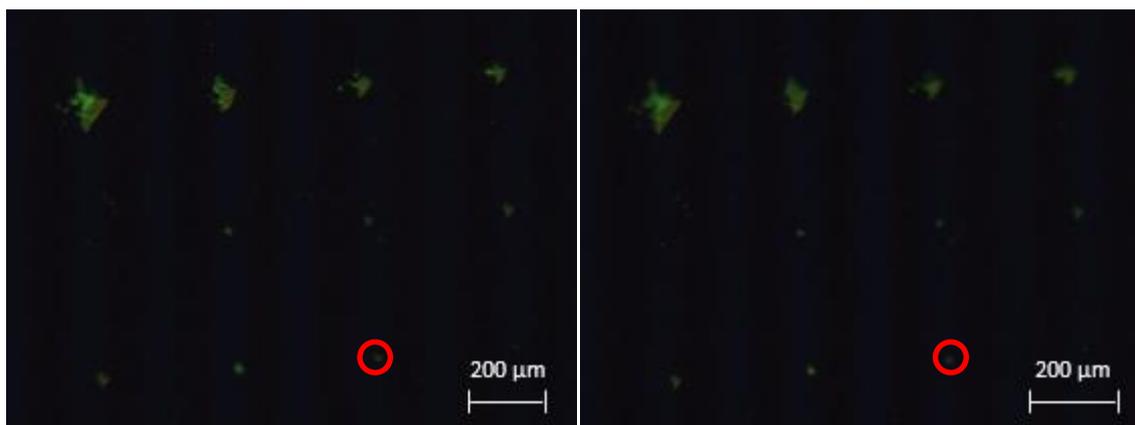
Figura 4.1 - Ensaio Experimental AA1100 com CB *Rhodococcus erythropolis* positiva.

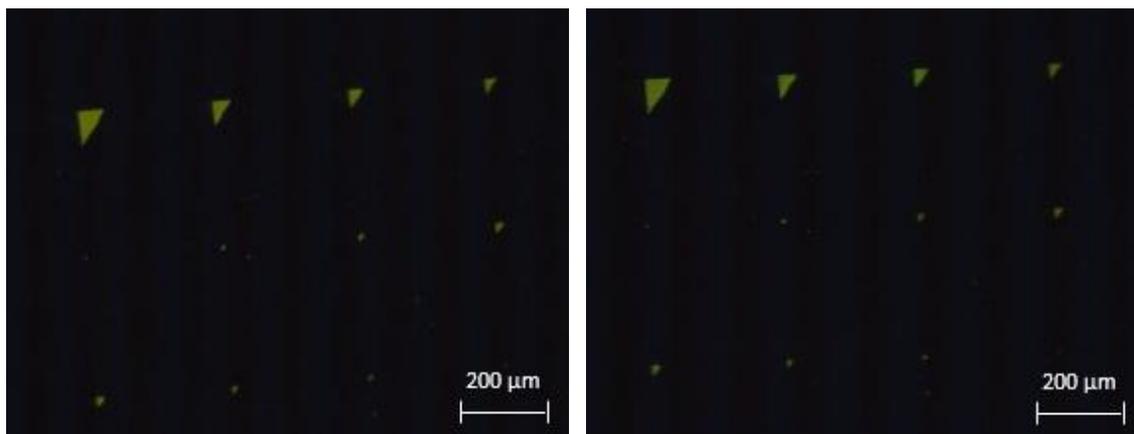
Figura 4.2 - Ensaio Experimental AA1100 com CB *Rhodococcus erythropolis* negativa.

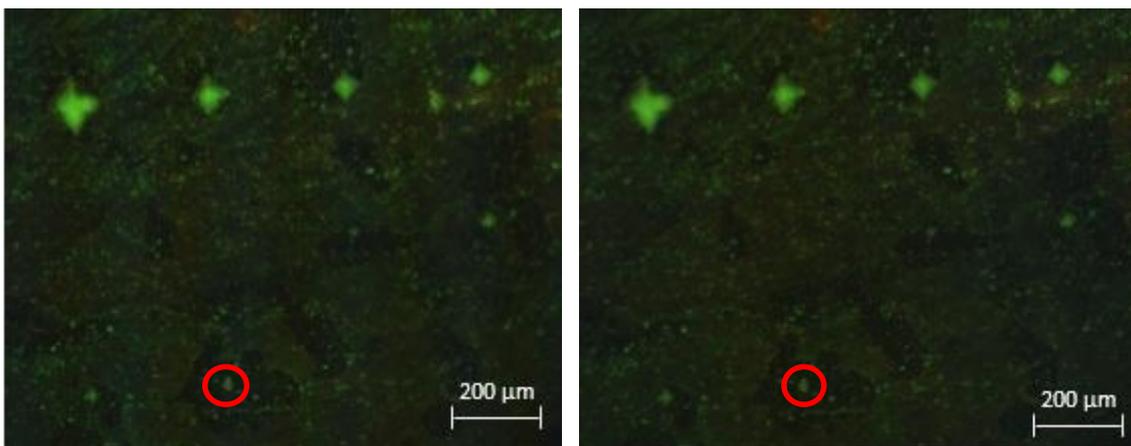
Figura 4.3 - Ensaio Experimental AA1100 Anodizado com CB *Rhodococcus erythropolis* positiva.

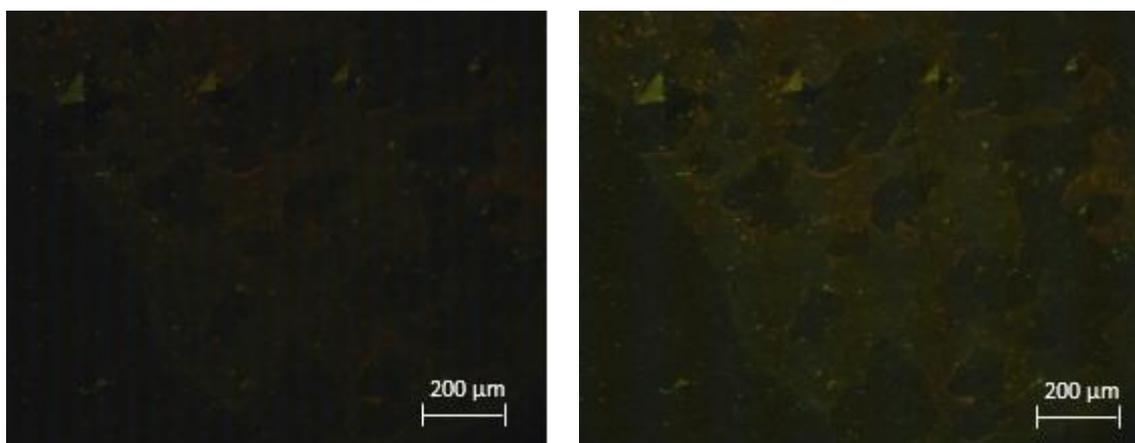
Figura 4.4 - Ensaio Experimental AA1100 Anodizado com CB *Rhodococcus erythropolis* negativas.

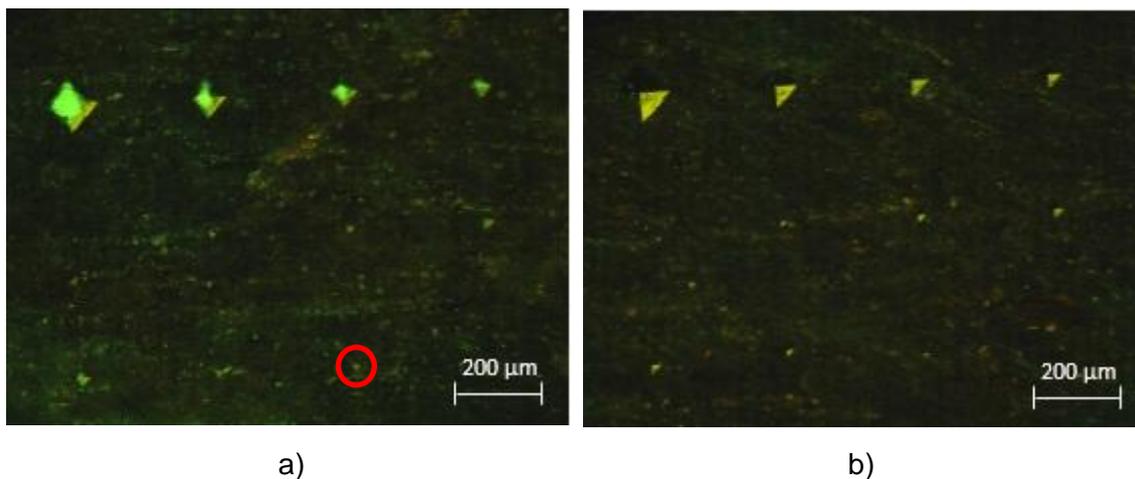
De modo a observar se o resultado da técnica de END é influenciado pela produção das matrizes de micro defeitos antes ou depois da anodização, foi testado um provete igual ao anterior mas no qual os defeitos foram produzidos depois da anodização.

Figura 4.5 - Ensaio Experimental AA1100 Anodizado. a) com CB *Rhodococcus erythropolis* com carga superficial positiva. b) com CB *Rhodococcus erythropolis* COM carga superficial negativa.

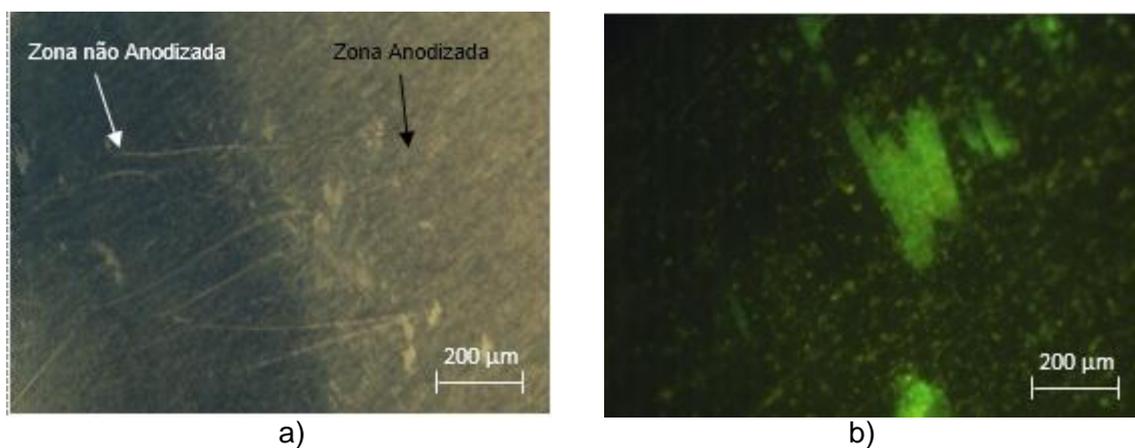
Na tentativa de averiguar a diferença no comportamento as CB no alumínio anodizado e no alumínio sem anodização, foi produzido e ensaiado um provete metade anodizado e metade sem anodização.

Figura 4.6 - Ensaio Experimental AA1100 metade anodizado. a) sem CB. b) com CB *Rhodococcus erythropolis* com carga superficial positiva.

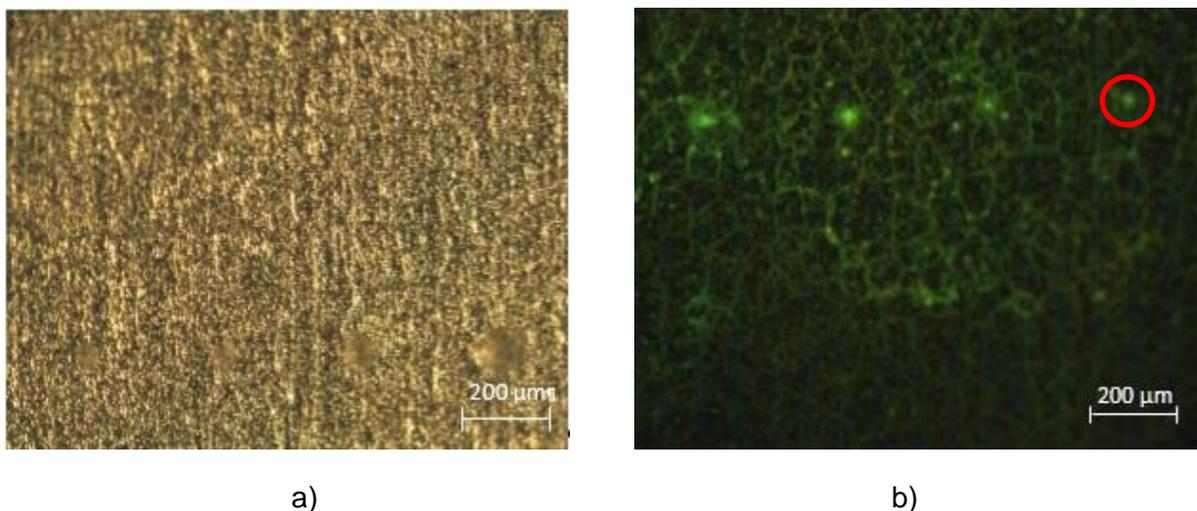
Figura 4.7 - Ensaio Experimental em Perfil Bosch com CB *Rhodococcus erythropolis* com carga superficial positiva.

Na Figura 4.7 a) é apresentada a imagem obtida antes do ensaio onde é difícil observar as irregularidades da superfície, na Figura 4.7 b) é apresentada a imagem da mesma superfície depois do ensaio com CB com carga superficial positiva. É possível verificar que as CB com carga superficial positiva penetraram nos micro defeitos de maior dimensão e também revelaram a real topografia da superfície anodizada.

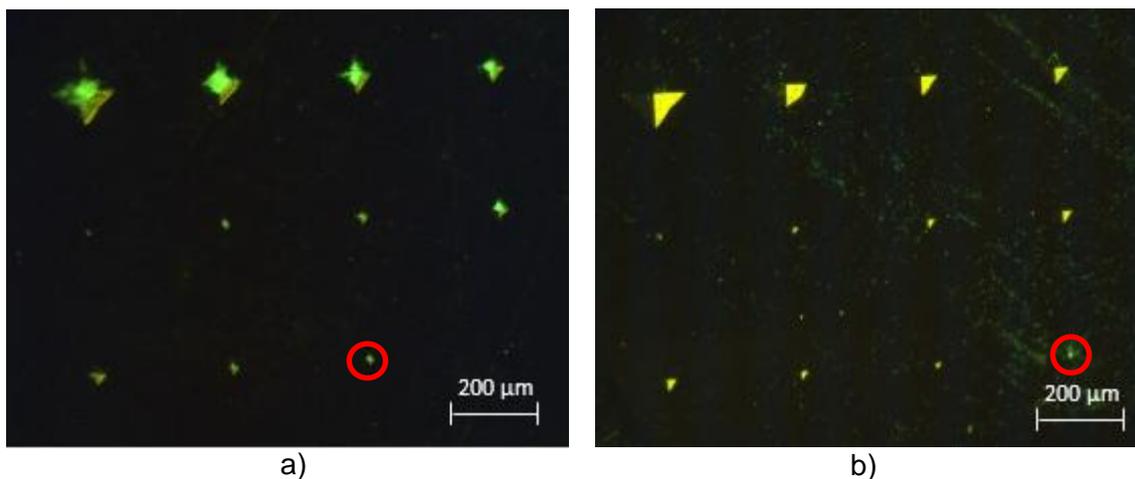
Figura 4.8 - Ensaio Experimental com Perfil Bosch sem anodização. a) com CB *Rhodococcus erythropolis* com carga superficial positiva. b) com CB *Rhodococcus erythropolis* com carga superficial negativa.

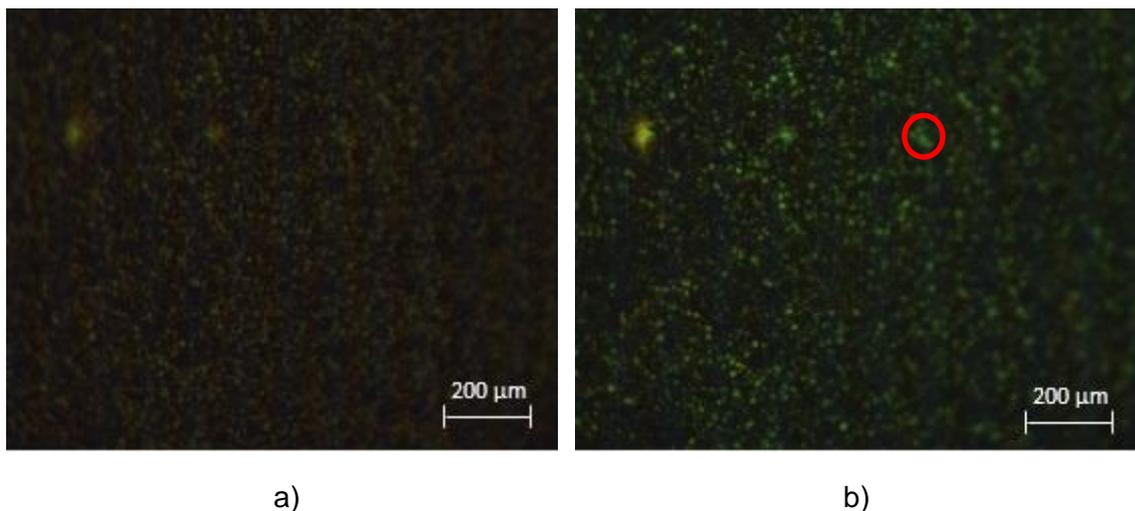
Figura 4.9 - Ensaio Experimental em Alumínio Anodizado e pintado. a) sem CB. b) com CB *Rhodococcus erythropolis* com carga superficial positiva.

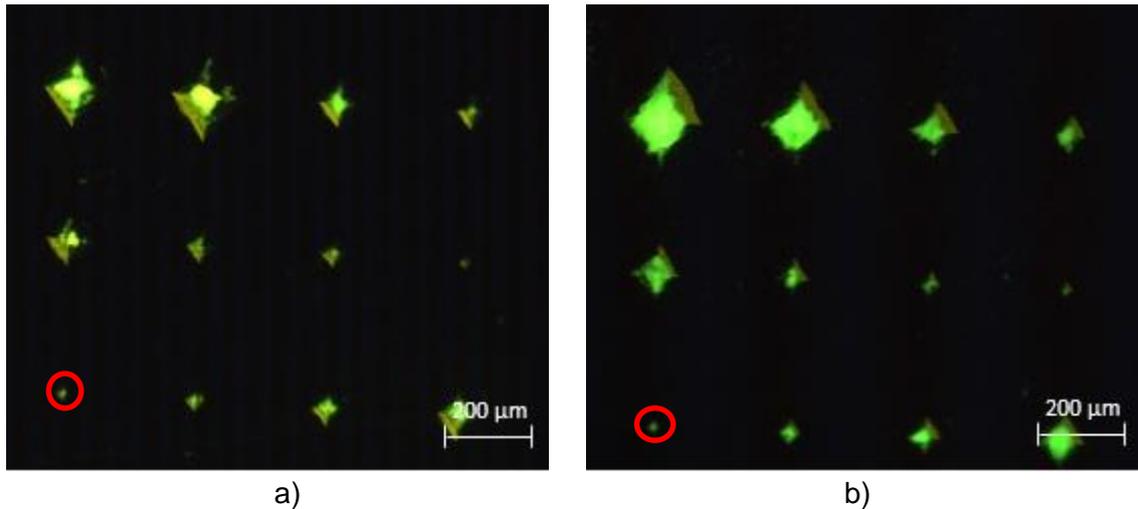
Figura 4.10 - Ensaio Experimental em provete de Estanho com CB *Rhodococcus erythropolis* com carga superficial positiva. a) Provete 2. b) Provete 3

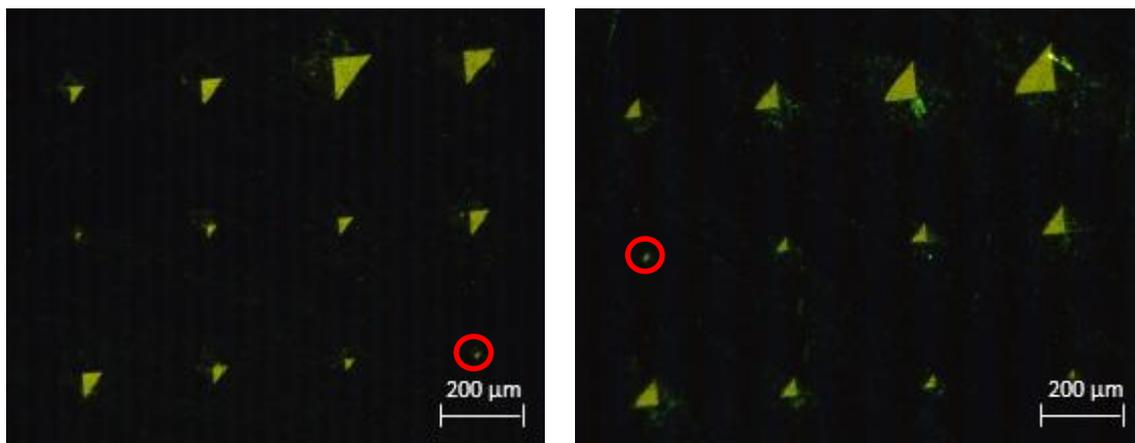
Na Figura 4.11 são apresentados os mesmos ensaios que na figura anterior mas com CB com carga superficial negativa, é possível observar que com estas CB os micro defeitos apesar de conterem algumas CB não estão completamente ocupados como nas imagens anteriores. Com este resultado é possível concluir que as CB com carga superficial negativa não são tão eficazes na detecção de defeitos em estanho como as CB com carga superficial positiva. Este resultado pode ser explicado pela hipótese da tensão superficial mais alta das CB com carga superficial negativa ser uma desvantagem neste material.

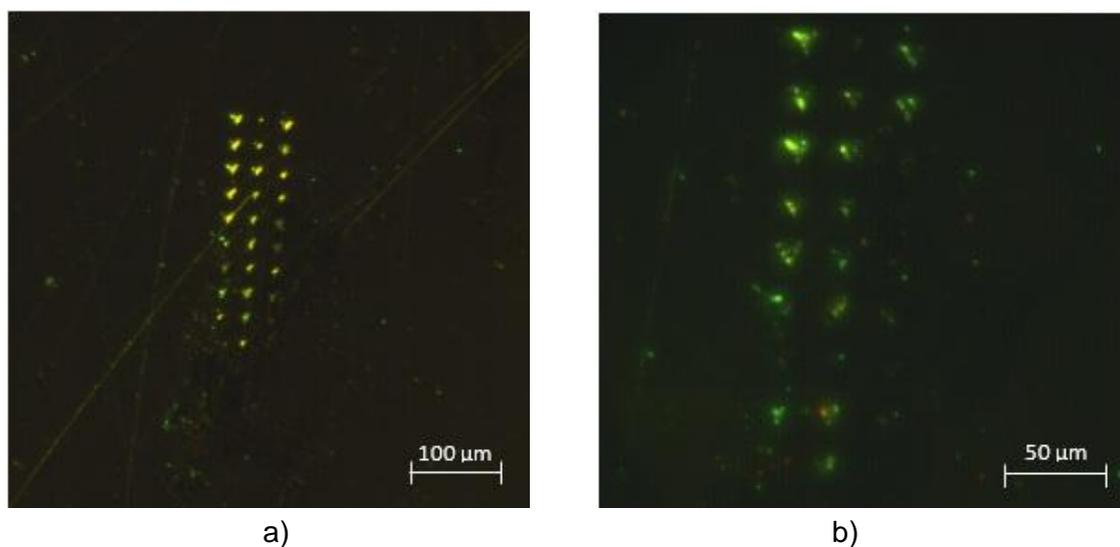
Figura 4.13 - Ensaio Experimental em provete de Ouro 24kt com CB *Rhodococcus erythropolis* com carga superficial negativa. a) Matriz nano defeitos. b) Matriz nano defeitos em pormenor.

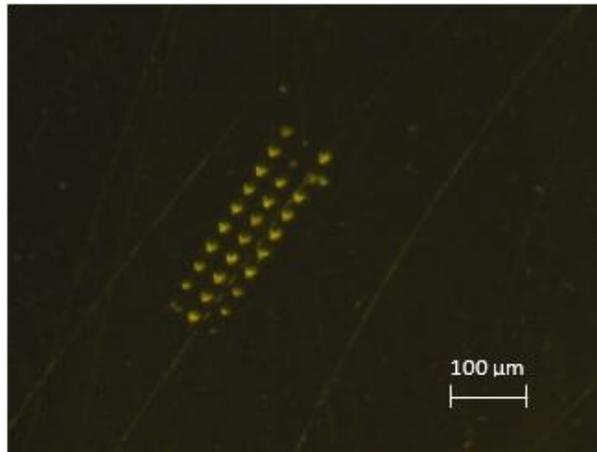
Figura 4.14 - Ensaio Experimental em provete de Ouro 24kt com CB magnéticas.

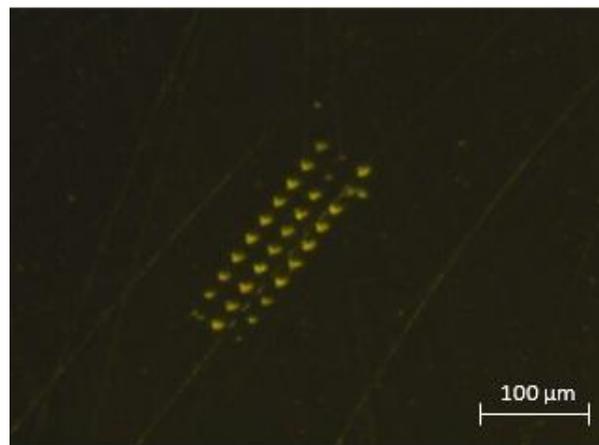
Figura 4.15 - Ensaio Experimental em provete de Ouro 24kt com CB magnéticas.

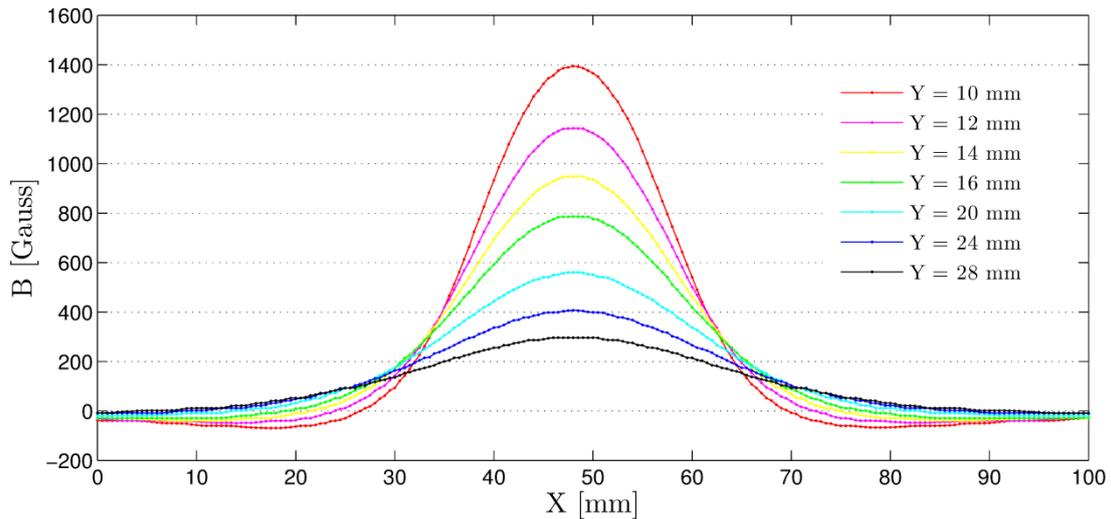
Figura 4.16 - Representação gráfica da intensidade do campo magnético B em da distância ao imã permanente [5].

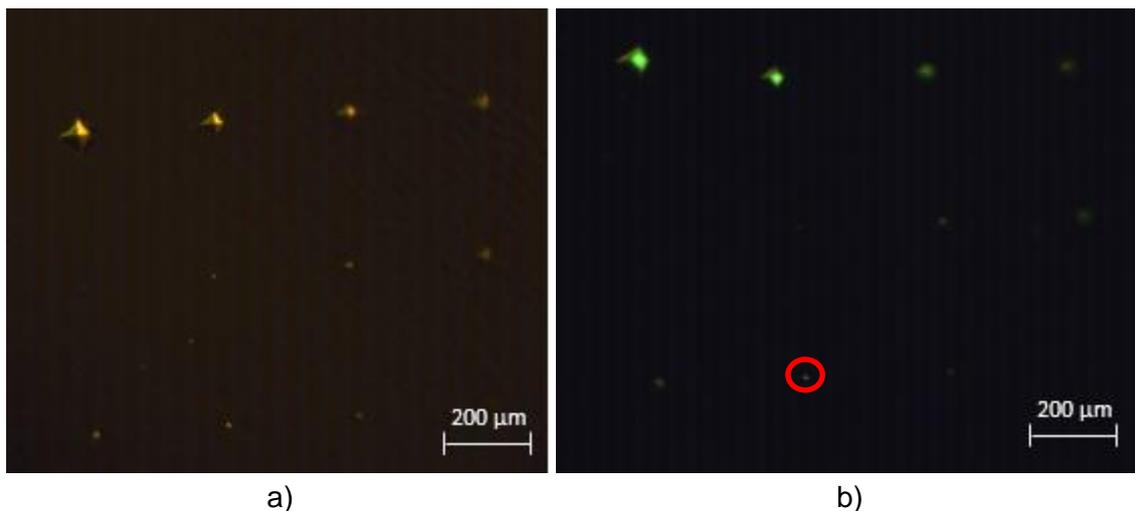
Figura 4.17 - Ensaio Experimental em provete de Cobalto-Crómio; a) sem CB; b) com CB *Rhodococcus erythropolis* com carga superficial positiva

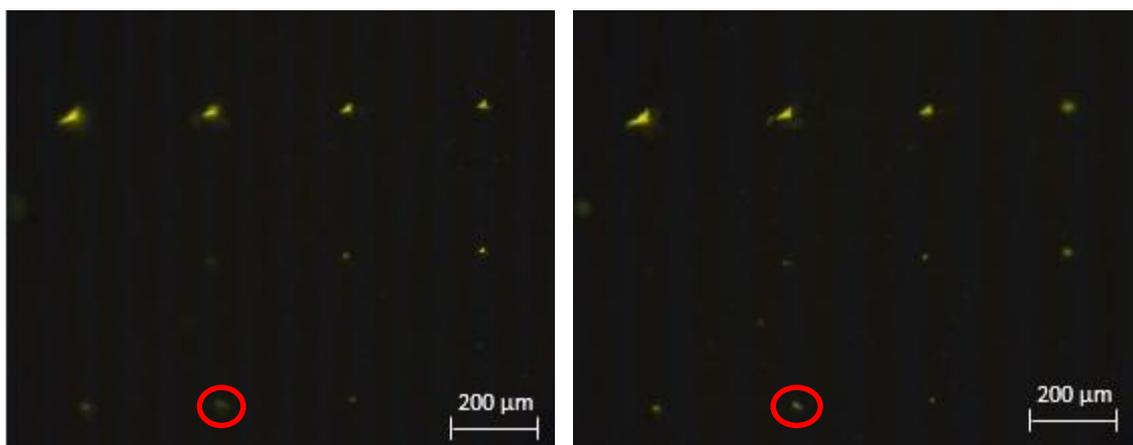
Figura 4.18 - Ensaio Experimental em provete de Cobalto-Crómio com CB *Rhodococcus erythropolis* com carga superficial negativa.

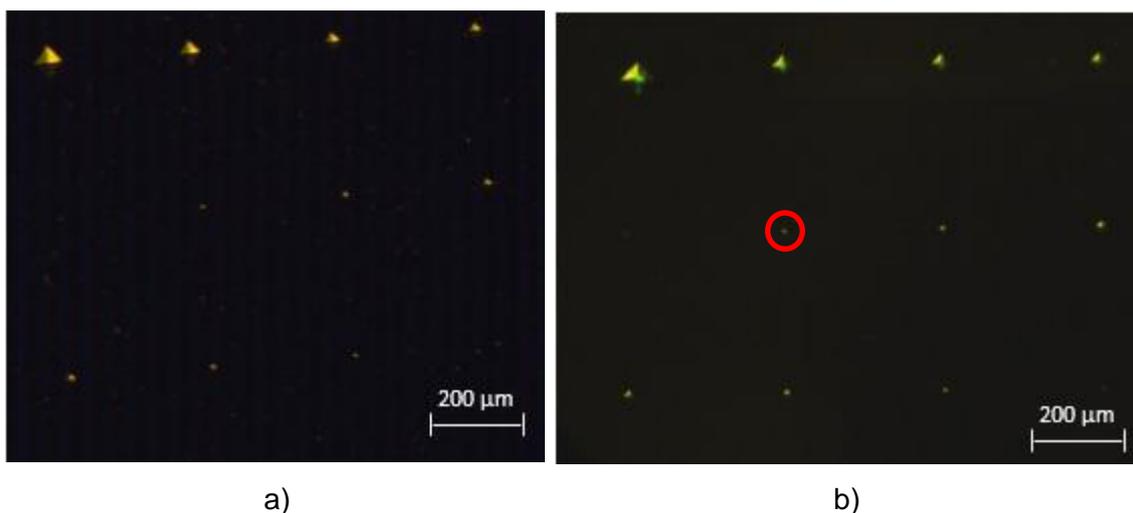
Figura 4.19 - Ensaio Experimental em provete de INCONEL; a) sem CB; b) com CB *Rhodococcus erythropolis* com carga superficial positiva.

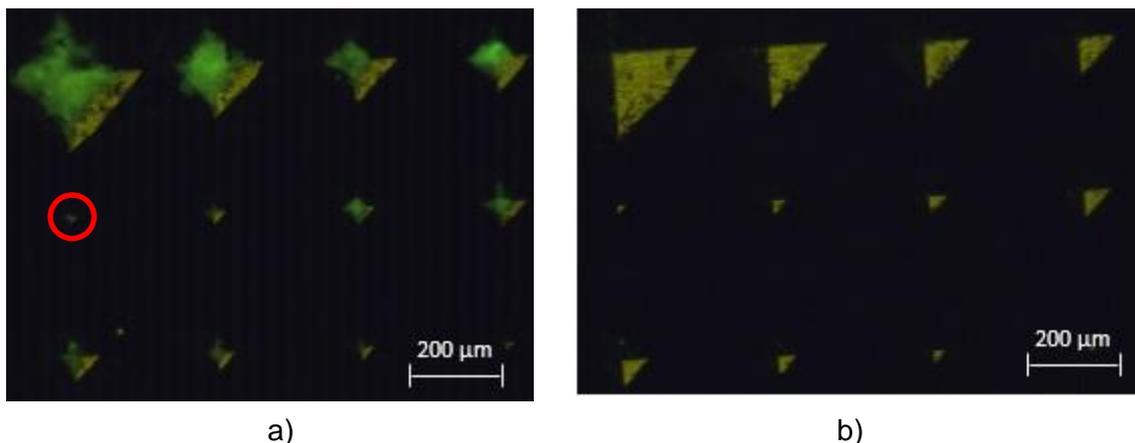
Figura 4.22 - Ensaio Experimental em provete de Estanho-Chumbo; a) com CB *Rhodococcus erythropolis* positivas; b) com CB *Rhodococcus erythropolis* negativas.

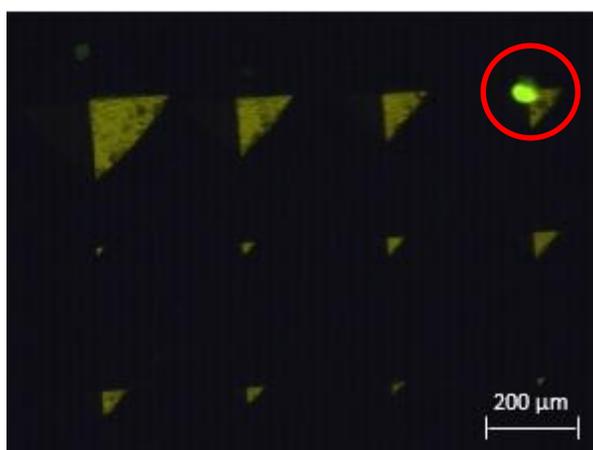
Figura 4.23 - Ensaio Experimental em provete de Estanho-Chumbo com CB magnéticas.

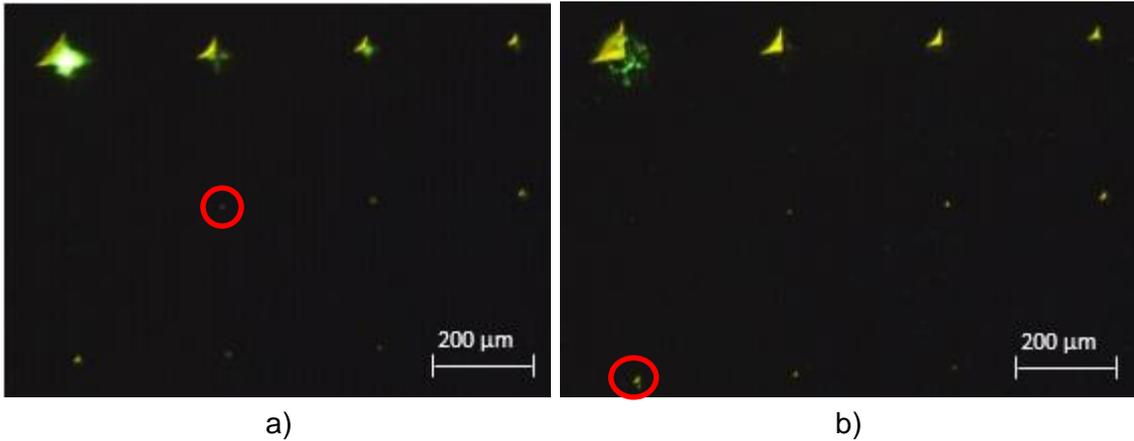
Figura 4.25 - Ensaio Experimental em provete de Disco Rígido; a) com CB *Rhodococcus erythropolis* positivas; b) com *Rhodococcus erythropolis* negativas.

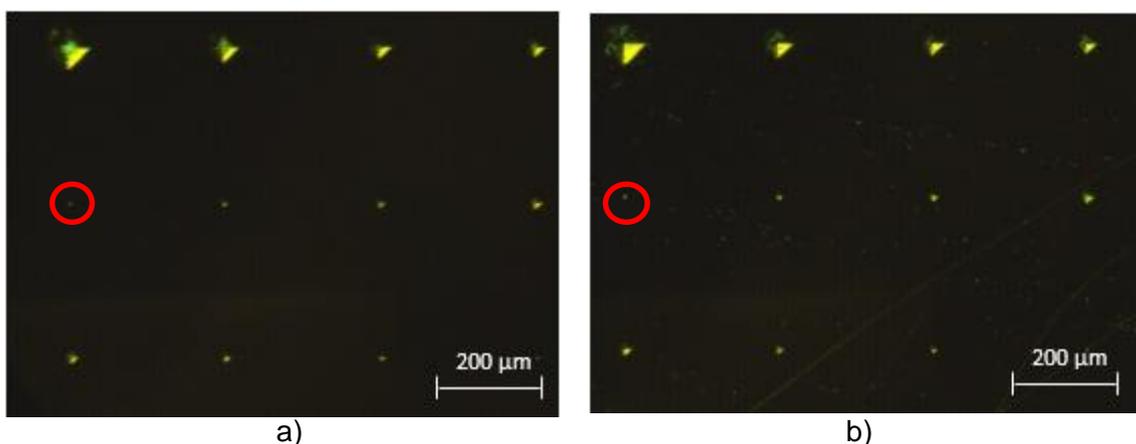
Figura 4.27 - Ensaio Experimental em provete de Ouro 9kt; a) com CB *Rhodococcus erythropolis* positivas; b) com CB *Rhodococcus erythropolis* negativas

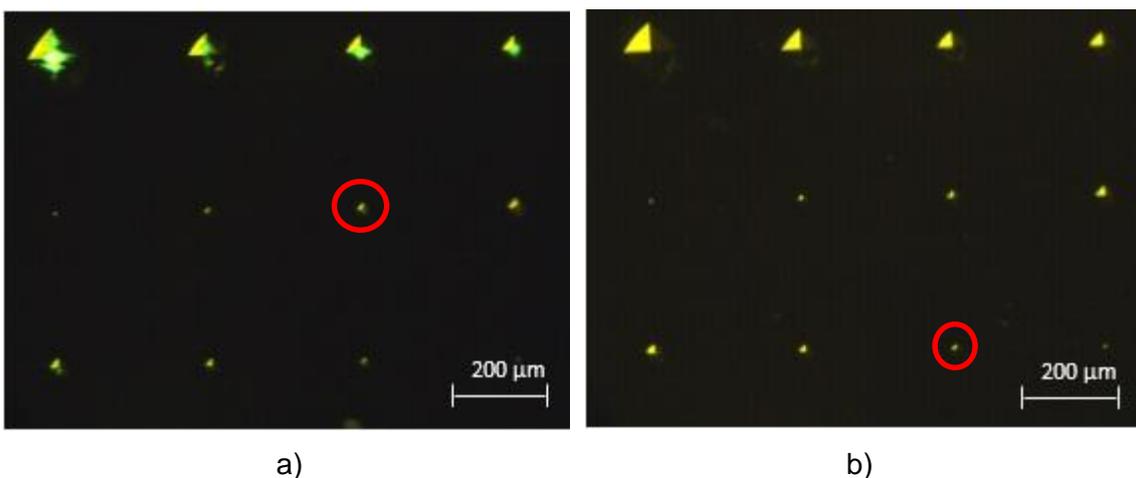
Figura 4.30 - Ensaio Experimental em provete de Prata; a) com CB *Rhodococcus erythropolis* positivas; b) com CB *Rhodococcus erythropolis* negativas

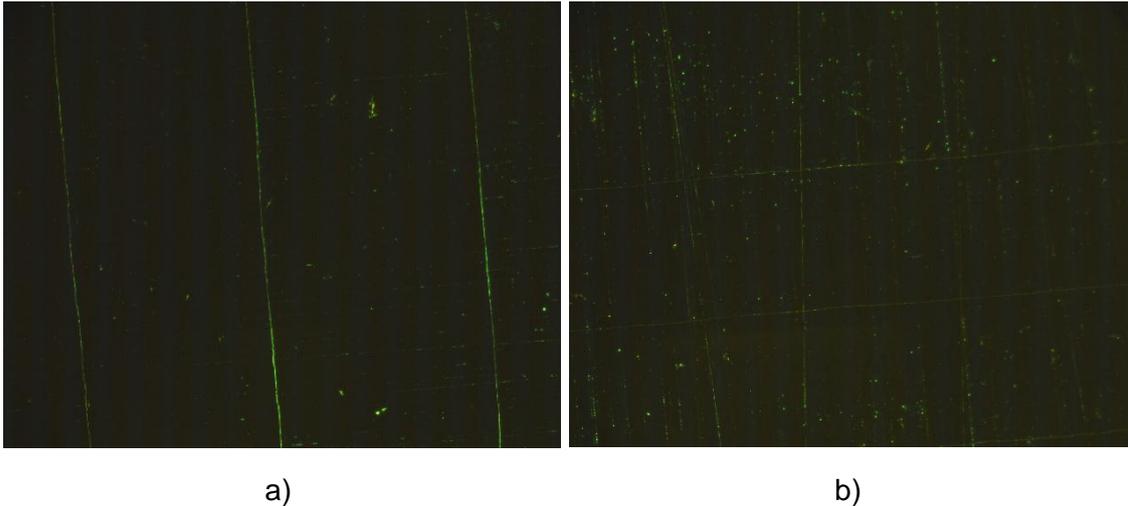
Figura 4.32 - Ensaio Experimental em provete de Bloco padrão tipo 1; a) com CB *Rhodococcus erythropolis* positivas; b) com CB *Rhodococcus erythropolis* negativas

Na Figura 4.32 a), está ilustrado o resultado do ensaio com um provete de bloco padrão tipo 1 com CB com carga positiva. Neste ensaio é possível observar que as CB ocuparam as fissuras do bloco padrão tipo 1. Na Figura 4.32 b), é apresentado o ensaio para as CB com carga negativa e neste ensaio as CB não só penetraram nas fissuras como também nas fissuras perpendiculares existentes no provete. Nestes ensaios, as CB, apenas foram depositadas sobre o provete e não foi utilizado qualquer equipamento com campo magnético ou elétrico para o auxílio da movimentação das CB.

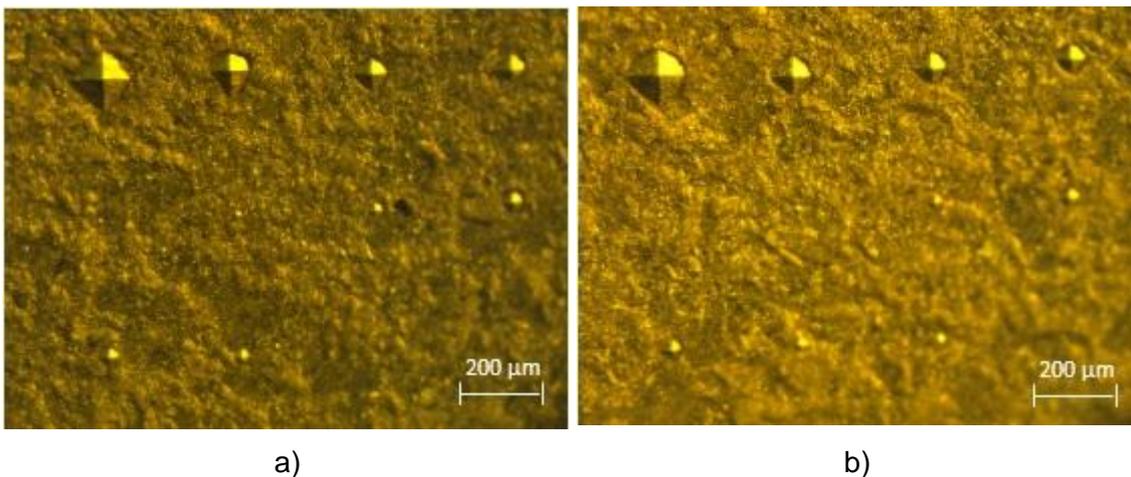
Figura 4.33 - Matrizes de micro defeitos sem bactérias em um provete de aço revestido com níquel.

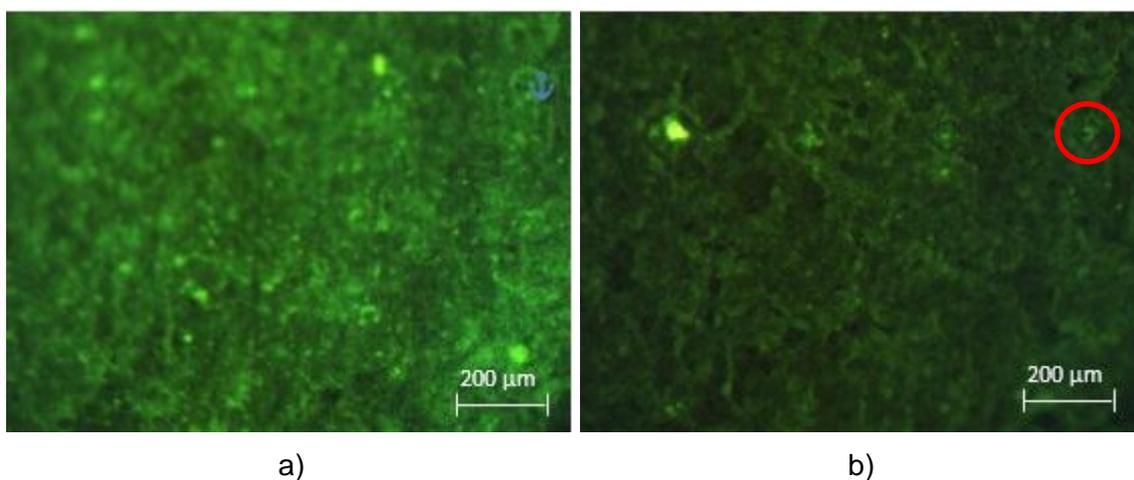
Figura 4.34 - Ensaio Experimental em provete de aço revestido com níquel com CB *Rhodococcus erythropolis* positivas.

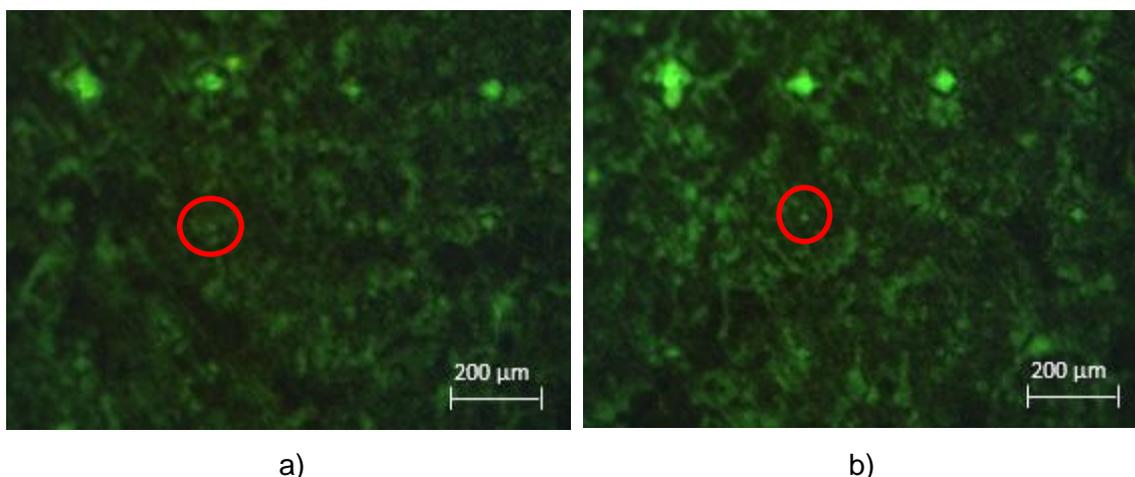
Figura 4.35 - Ensaio Experimental com campo magnético em provete de aço revestido com níquel com CB *Rhodococcus erythropolis* positivas.

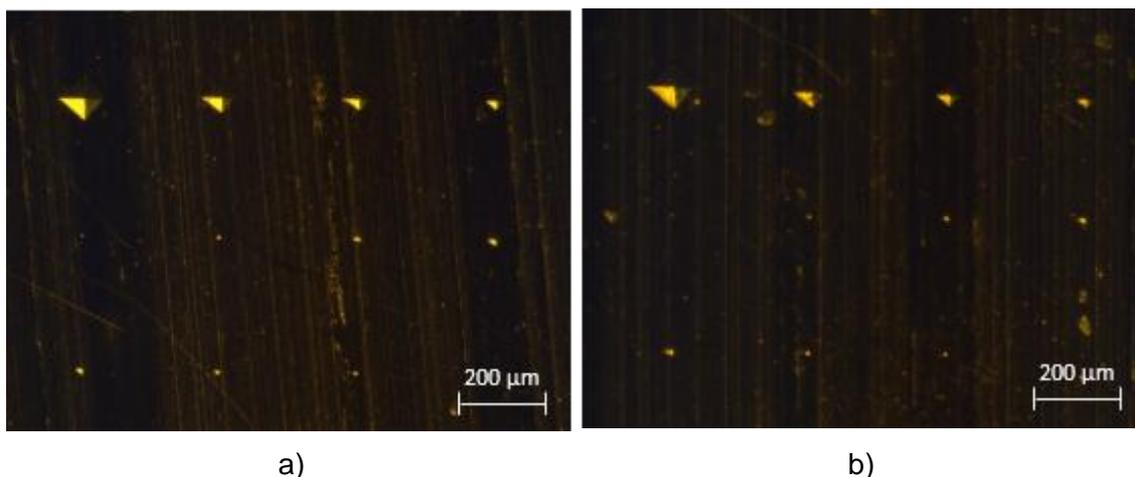
Figura 4.38 - Ensaio Experimental com campo magnético em provete de aço revestido com zinco com CB *Rhodococcus erythropolis* positivas.

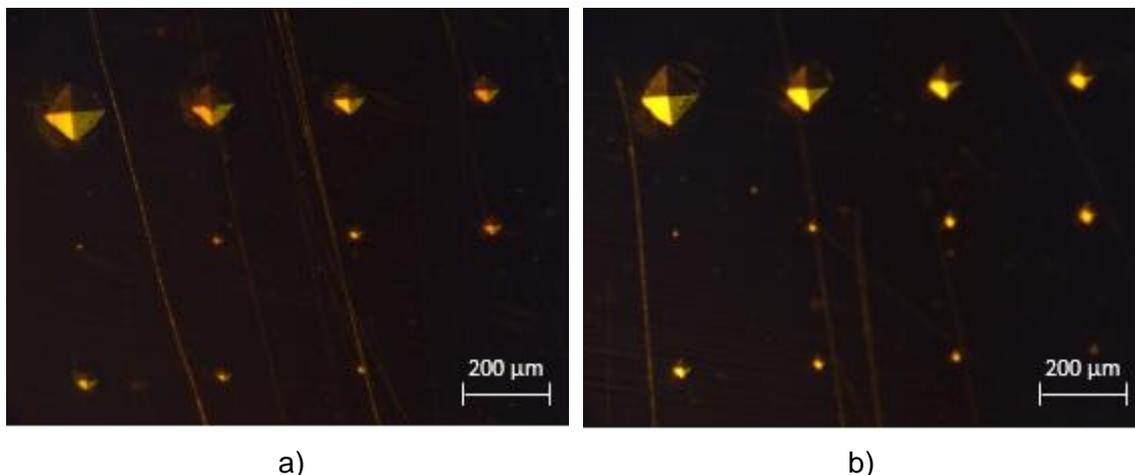
Figura 4.39 - Matrizes de micro defeitos sem bactérias em um provete de cobre revestido com cobre.

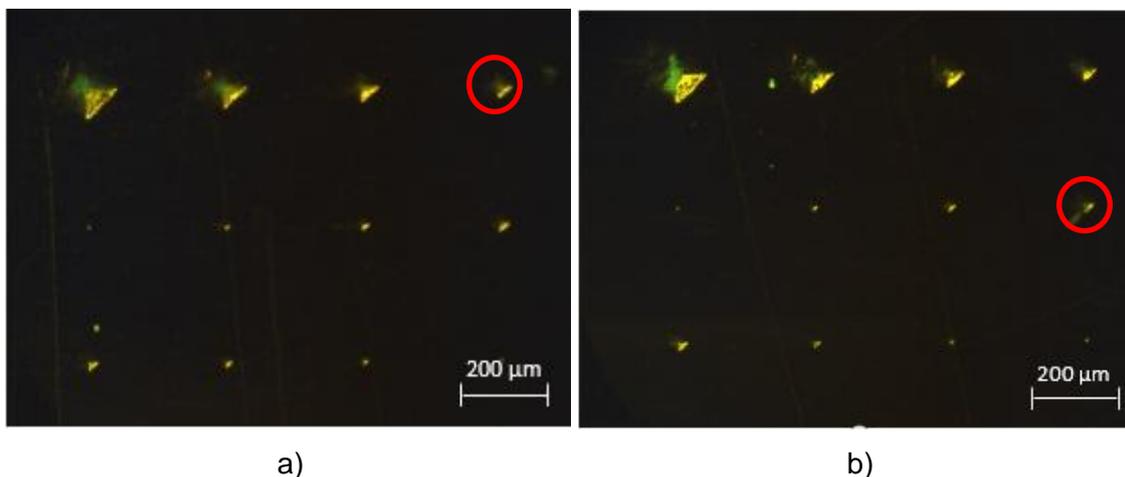
Figura 4.40 - Ensaio Experimental em provete de cobre revestido com cobre com CB *Rhodococcus erythropolis* positivas.

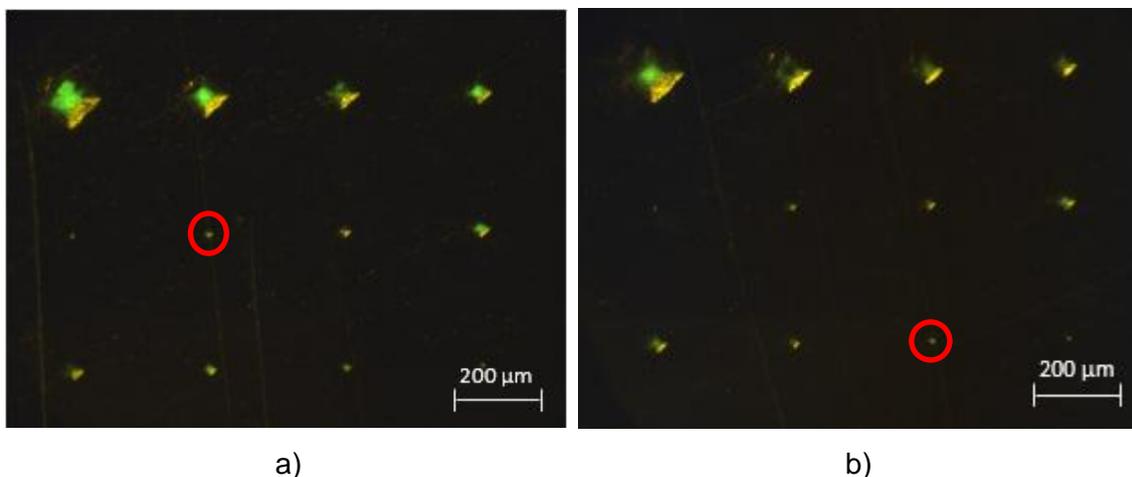
Figura 4.41 - Ensaio Experimental com campo magnético em provete de cobre revestido com cobre com CB *Rhodococcus erythropolis* positivas.

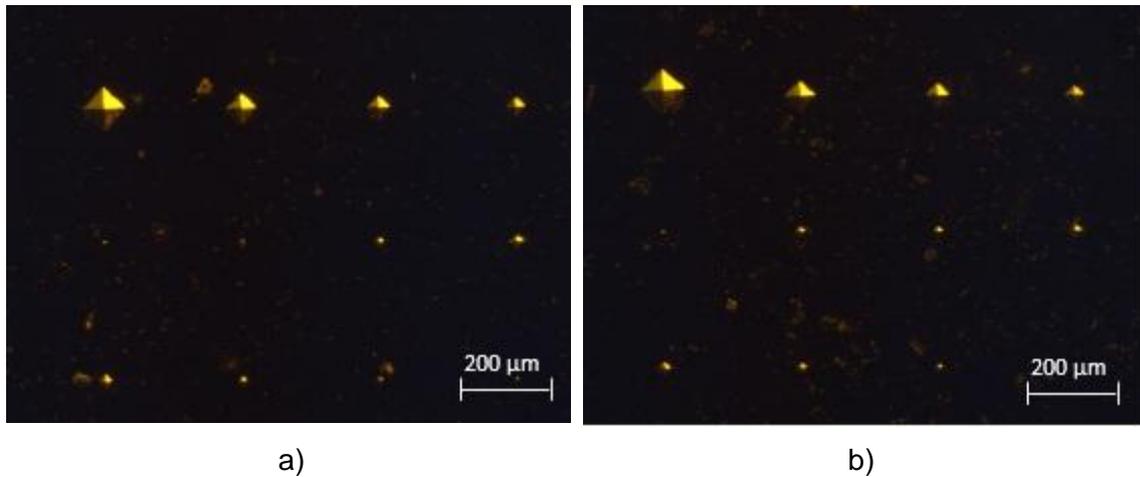
Figura 4.42 - Matrizes de micro defeitos sem bactérias em um provete de aço revestido com cobre.
