**Fundamentos e Aplicações da
Metodologia de Ensaios Não
Destrutivos com Células Bacterianas**

Dissertação para obtenção do Grau de Mestre em
Engenharia Mecânica

FACULDADE DE
CIÊNCIAS E TECNOLOGIA
UNIVERSIDADE NOVA DE LISBOA

Setembro 2015

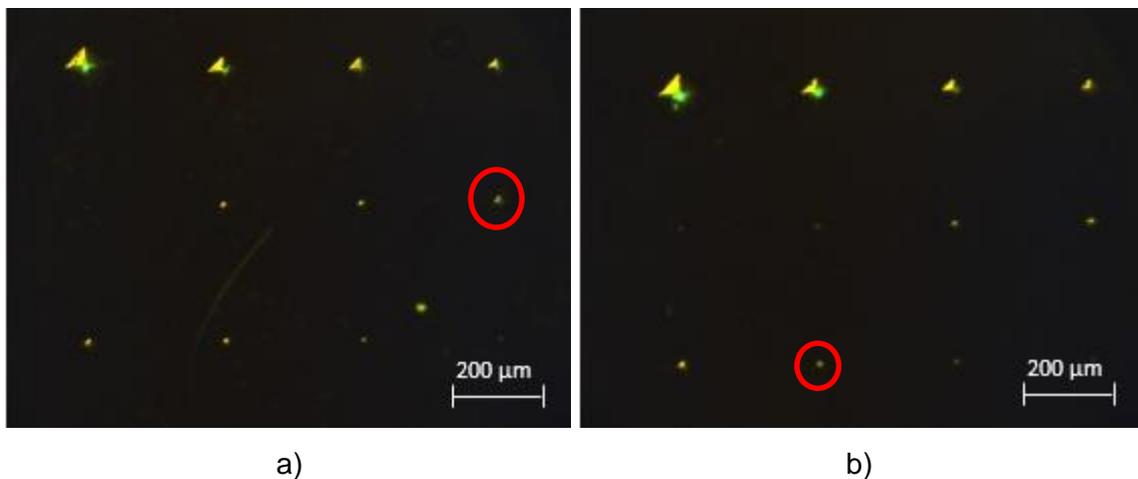
Figura 4.43 - Ensaio Experimental em provete de aço revestido com cobre com CB *Rhodococcus erythropolis* positivas.

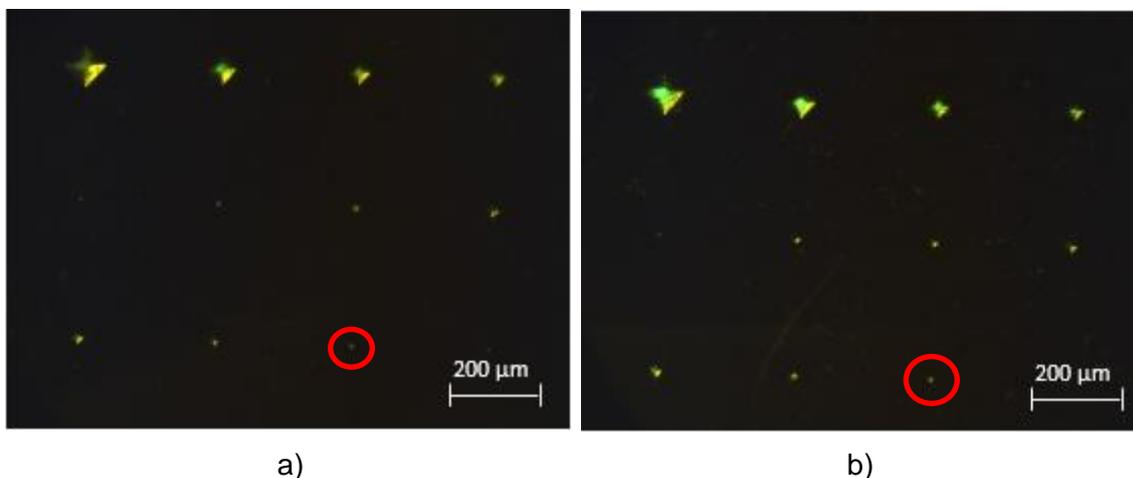
Figura 4.44 - Ensaio Experimental com campo magnético em provete de aço revestido com cobre com CB *Rhodococcus erythropolis* positivas.

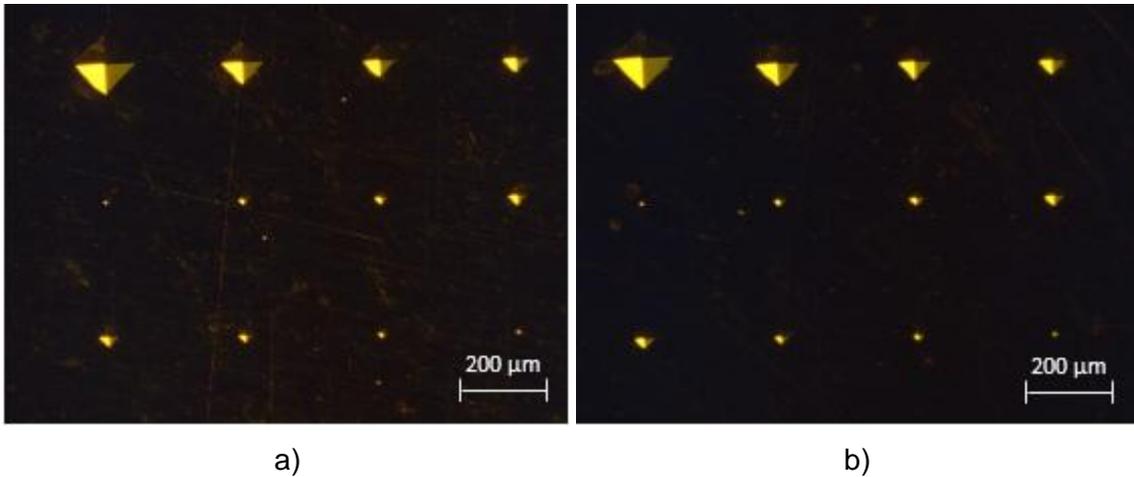
Figura 4.45 - Matrizes de micro defeitos sem bactérias em um provete de alumínio revestido com cobre.

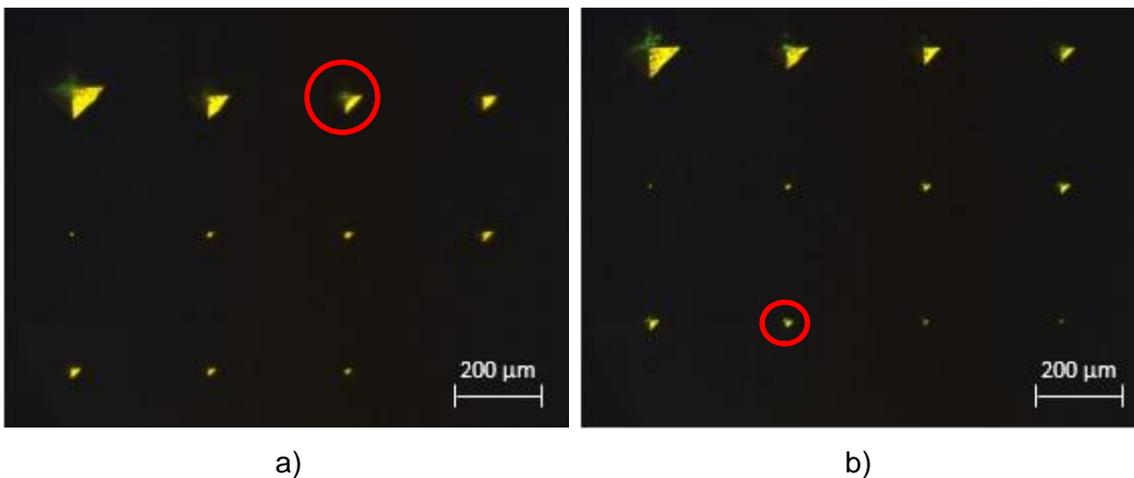
Figura 4.46 - Ensaio Experimental em provete de alumínio revestido com cobre com CB *Rhodococcus erythropolis* positivas.

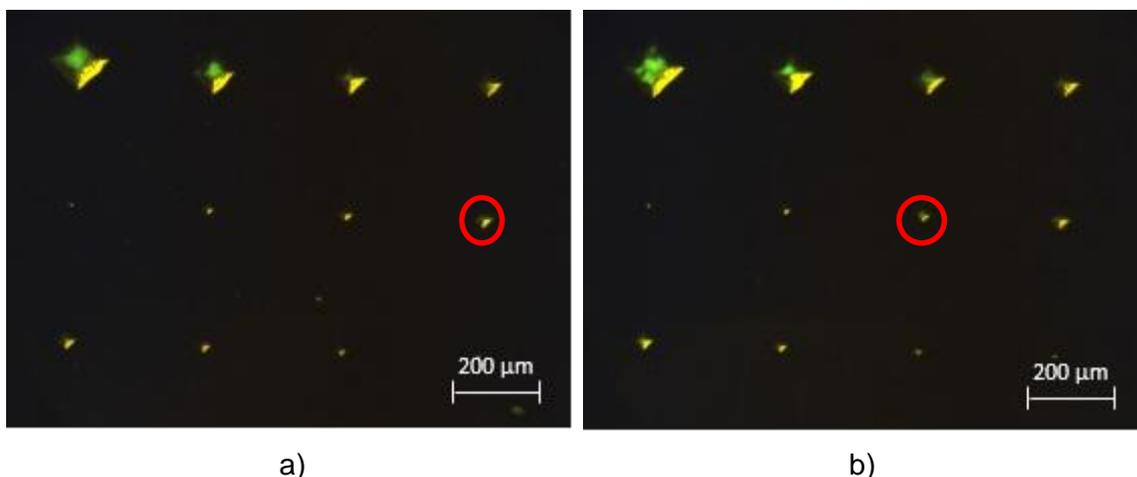
Figura 4.47 - Ensaio Experimental com campo magnético em provete de alumínio revestido com cobre com CB *Rhodococcus erythropolis* com carga superficial positiva.

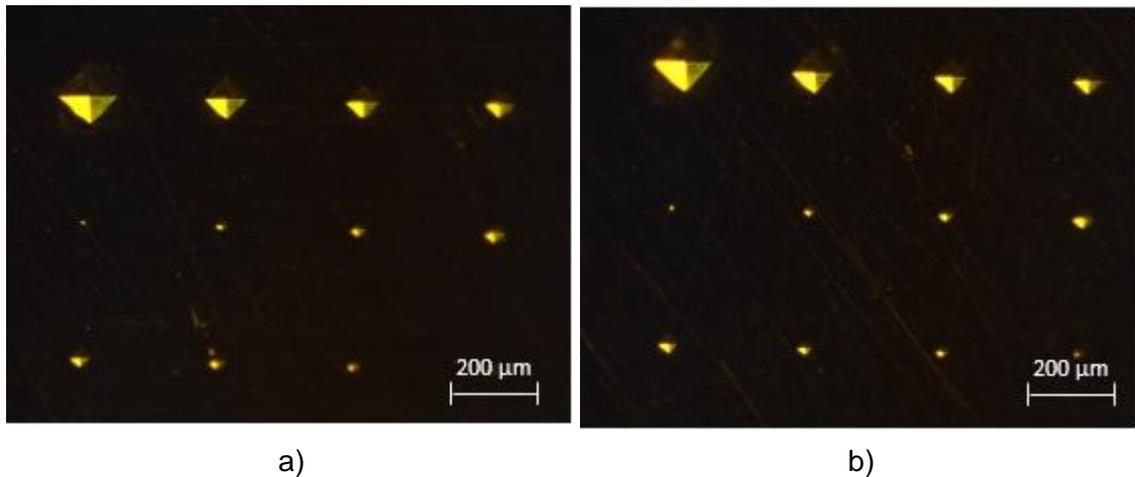
Figura 4.48 - Matrizes de micro defeitos sem bactérias em um provete de alumínio revestido com ouro.

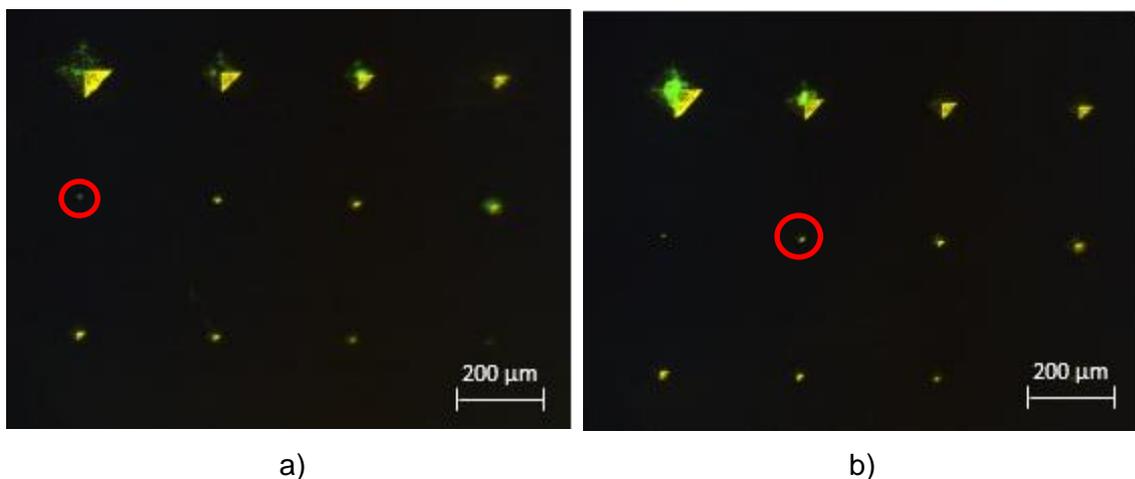
Figura 4.49 - Ensaio Experimental em provete de alumínio revestido com ouro com CB *Rhodococcus erythropolis* positivas.

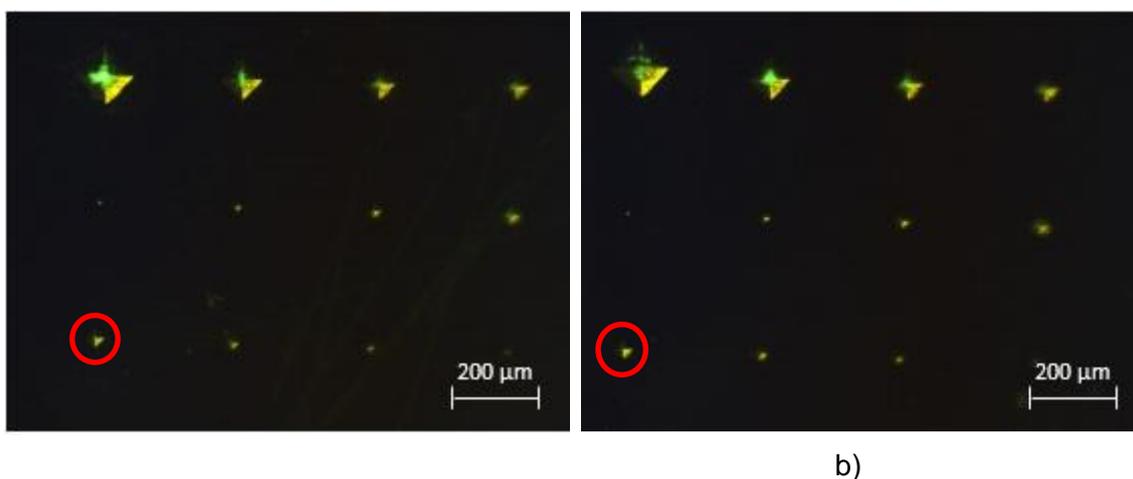
Figura 4.50 - Ensaio Experimental com campo magnético em provete de alumínio revestido com ouro com CB *Rhodococcus erythropolis* positivas.

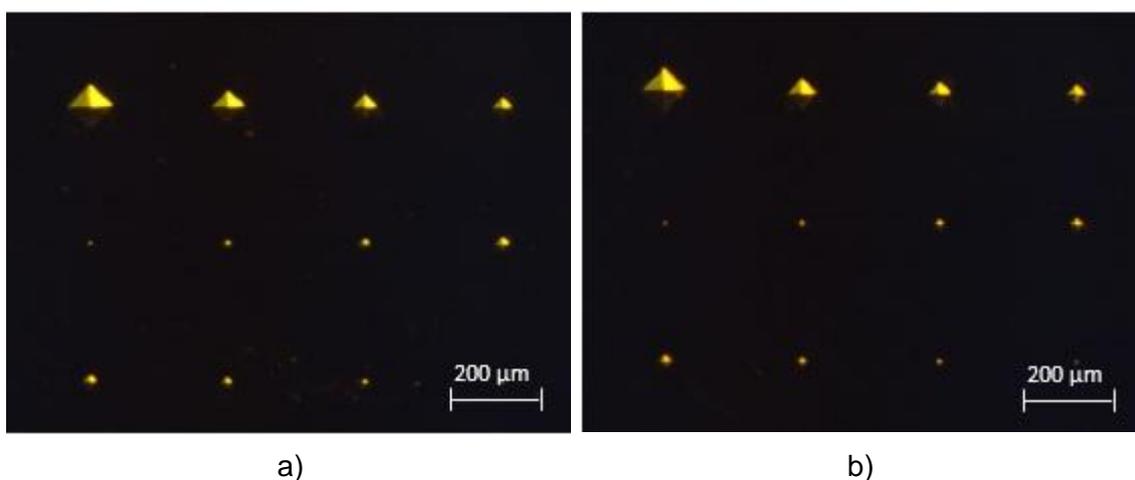
Figura 4.51 - Matrizes de micro defeitos sem bactérias em um provete de aço revestido com ouro.

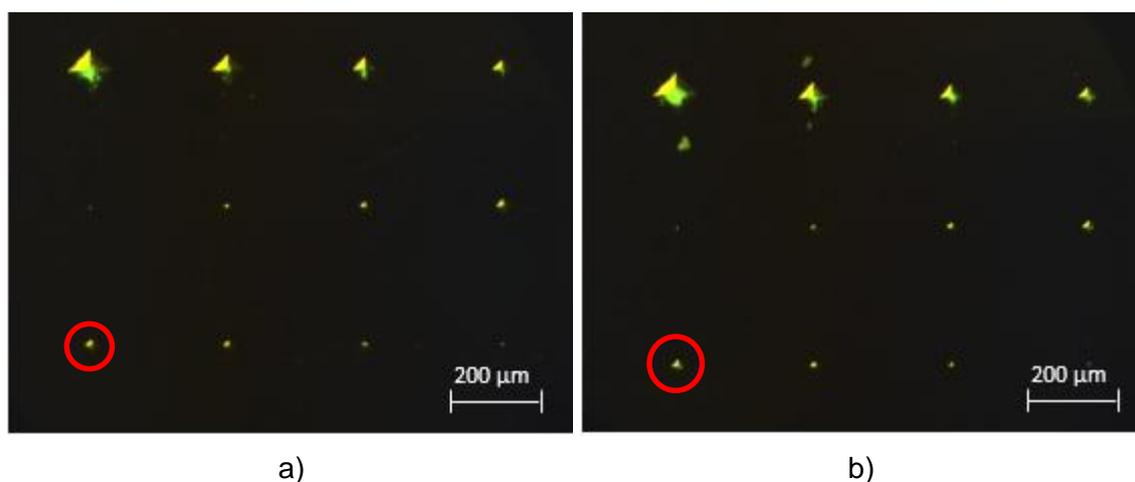
Figura 4.52 - Ensaio Experimental em provete de aço revestido com ouro com CB *Rhodococcus erythropolis* positivas.

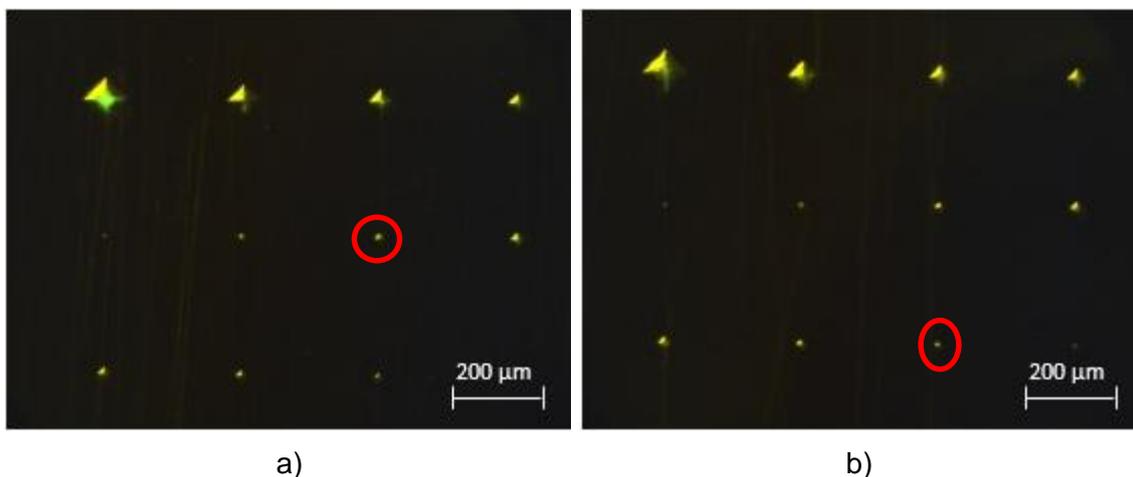
Figura 4.53 - Ensaio Experimental com campo magnético em provete de aço revestido com ouro com CB *Rhodococcus erythropolis* positivas.

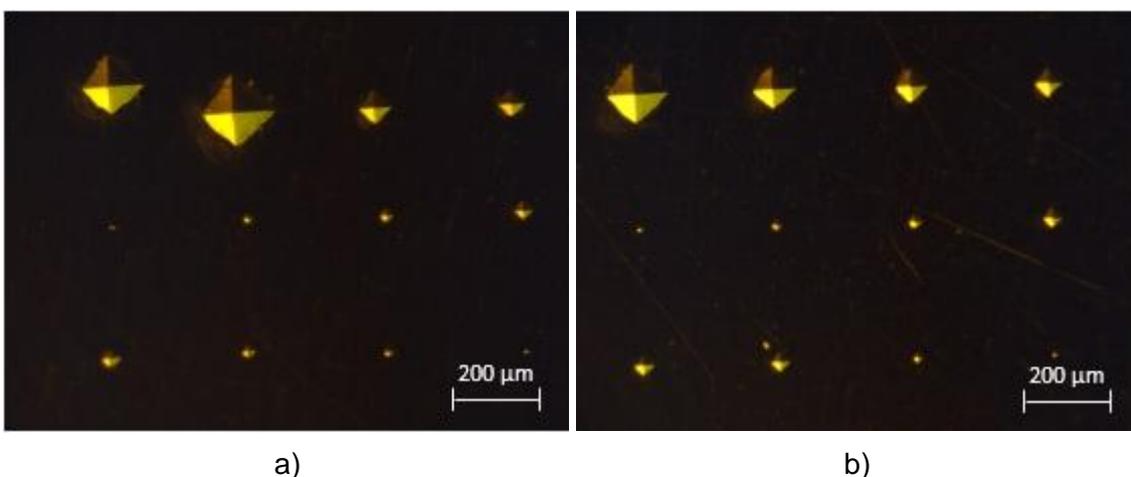
Figura 4.54 - Matrizes de micro defeitos sem bactérias em um provete de cobre revestido com ouro.

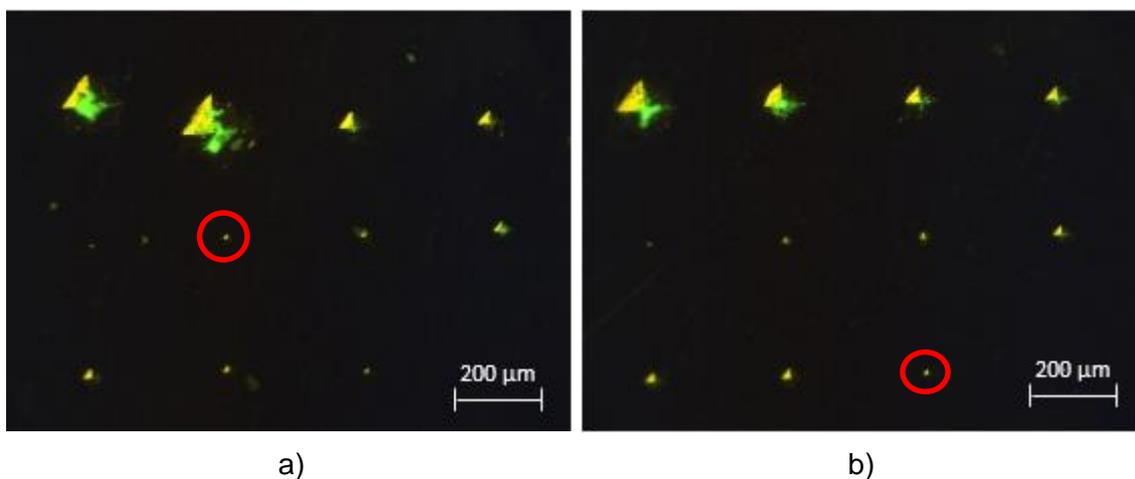
Figura 4.55 - Ensaio Experimental em provete de cobre revestido com ouro com CB *Rhodococcus erythropolis* positivas.

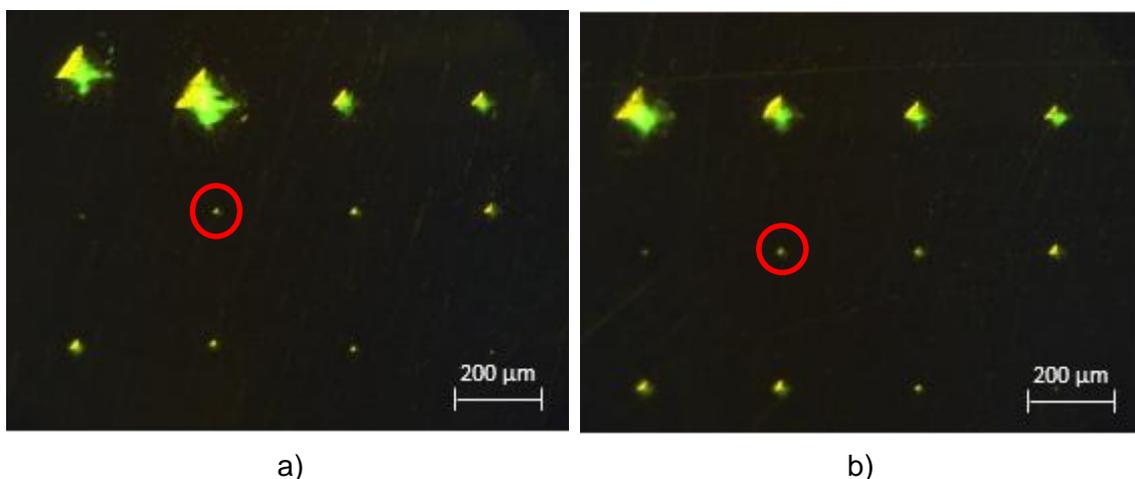
Figura 4.56 - Ensaio Experimental com campo magnético em provete de cobre revestido com ouro com CB *Rhodococcus erythropolis* positivas.

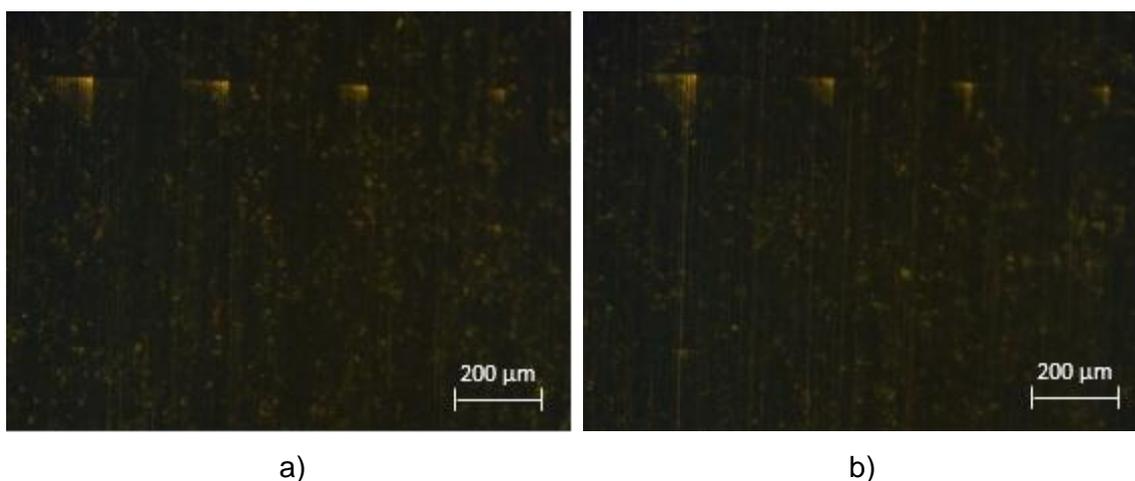
Figura 4.57 - Matrizes de micro defeitos sem bactérias em um provete de polímero com nano tubos de carbono.

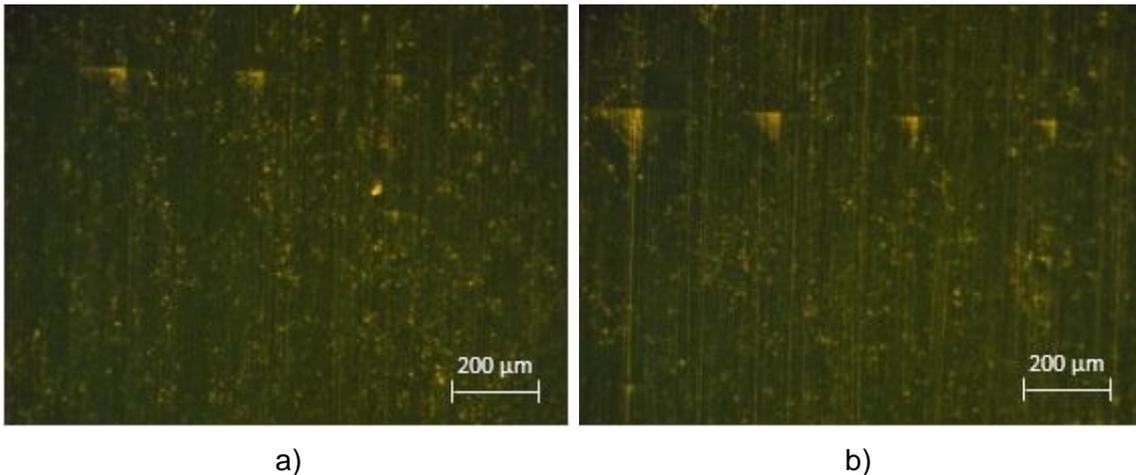
Figura 4.58 - Ensaio Experimental em provete de polímero com nano tubos de carbono com CB *Rhodococcus erythropolis* positivas.

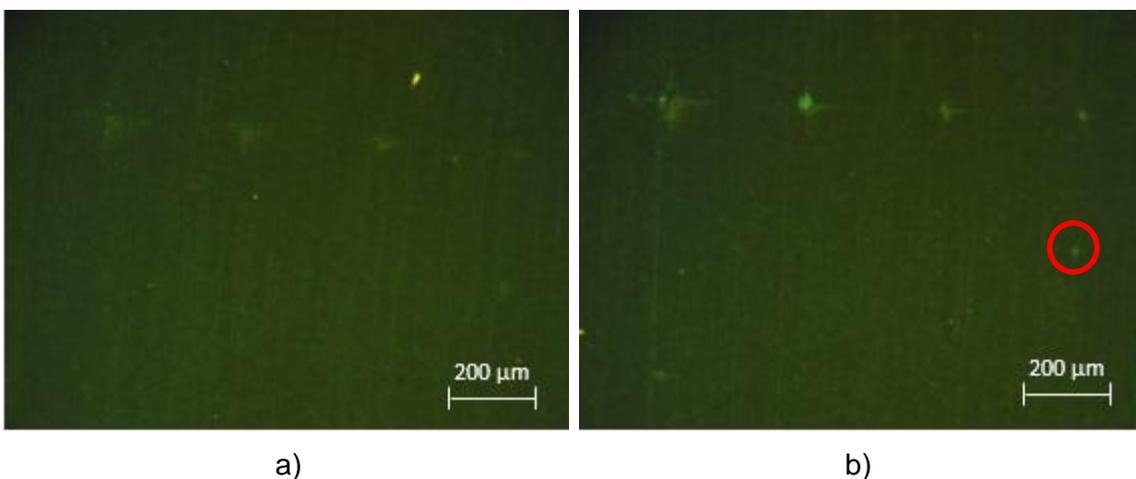
Figura 4.59 - Ensaio Experimental com campo magnético em provete de polímero com nano tubos de carbono com CB *Rhodococcus erythropolis* positivas.

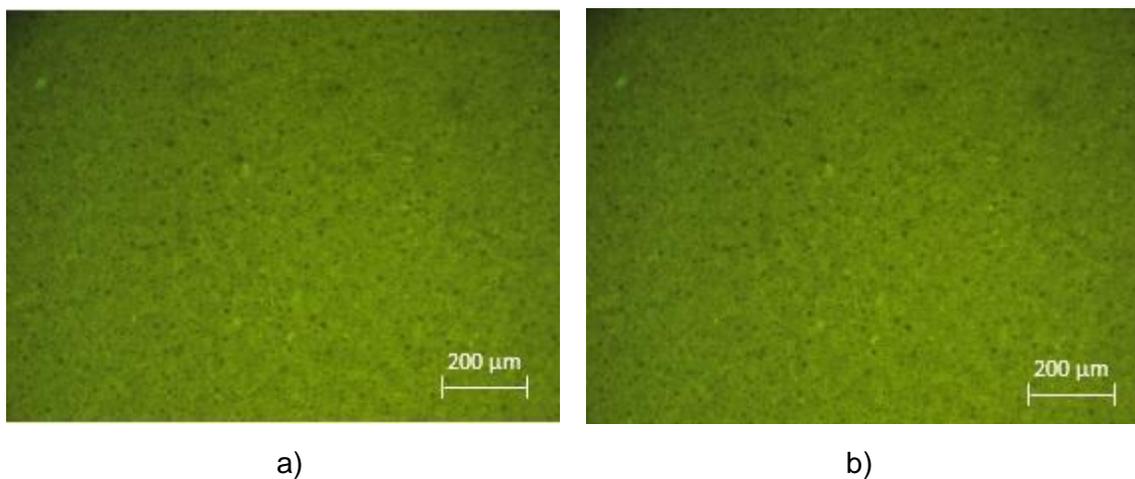
Figura 4.60 - Matrizes de micro defeitos sem bactérias em um provete de chip.

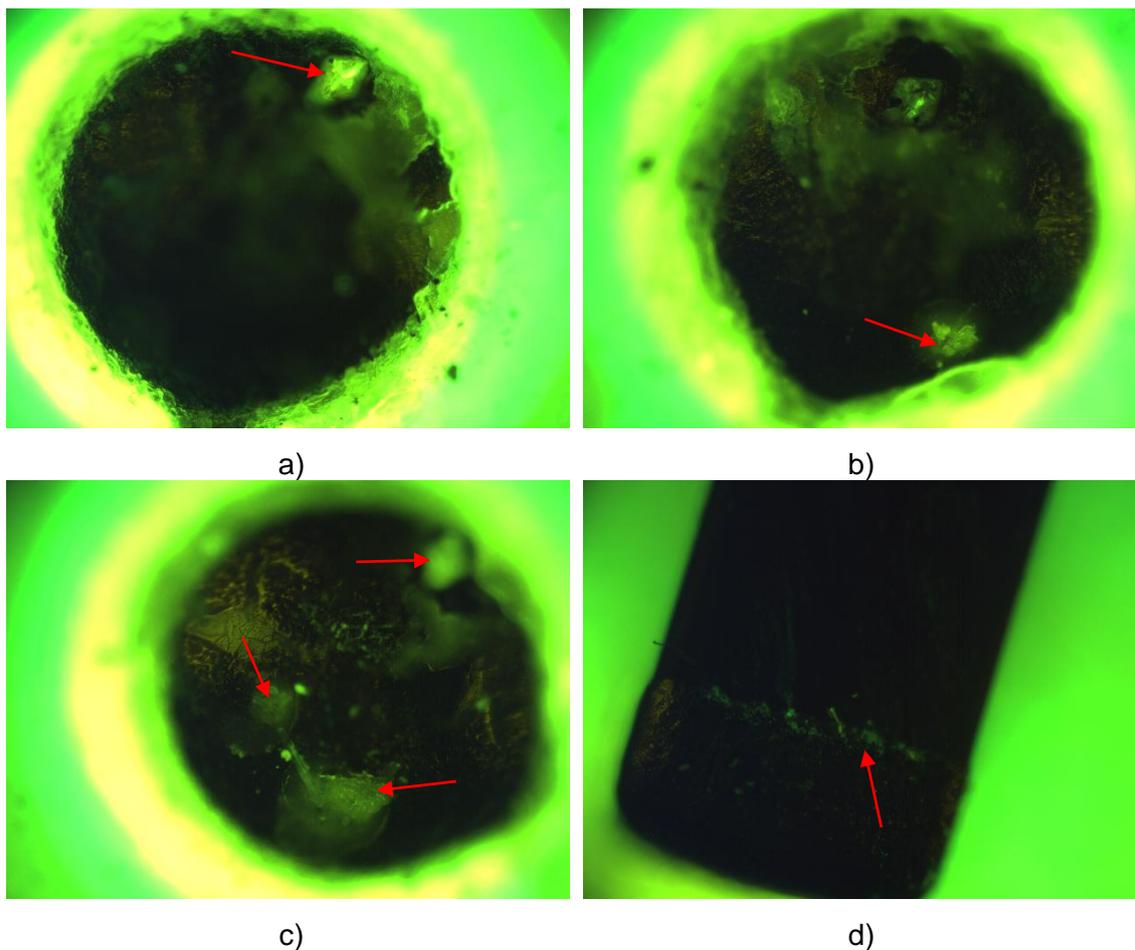
Figura 4.64 - Ensaio Experimental em provete da placa Visteon com CB *Rhodococcus erythropolis* com carga superficial positiva.
