Avaliação da Rigidez de Flexão de Ligações de Betão Armado Pré-Fabricado

Dissertação para Obtenção do Grau de Mestre em
Engenharia Civil – Ramo de Construção

FACULDADE DE
CIÊNCIAS E TECNOLOGIA
UNIVERSIDADE NOVA DE LISBOA

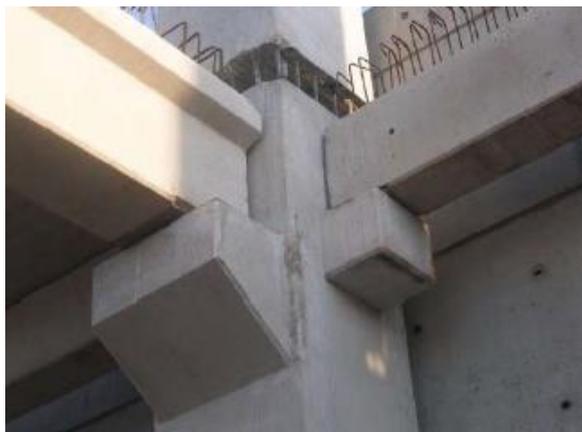
Figura 2.9 - Ligações de Estruturas Pré-Fabricadas (Yuksel, 2012)

As estruturas pré-fabricadas têm melhor qualidade, pois são produzidas num ambiente mais favorável, podendo contribuir para o seu melhor desempenho. Este facto pode-se não concretizar, pois as ligações dos elementos pré-fabricados podem ser executadas através de técnicas que não atingem o mesmo nível de desempenho do ponto de vista comportamental, levando a que o comportamento global da estrutura não atinga o mesmo grau de desempenho de uma estrutura betonada *in situ*, principalmente no que respeita à resposta à ação sísmica (Figura 2.9).

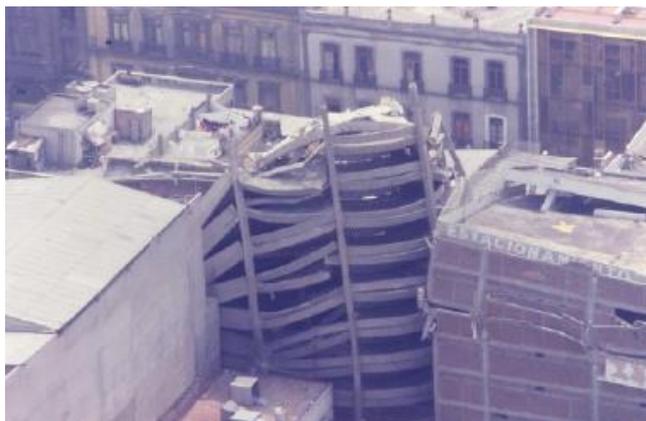
Figura 2.10 - Colapso Progressivo de uma Estrutura (Englekirk, 2003)

Outro aspeto a ter em conta é o facto de estas estruturas terem, usualmente, um grau de hiperstaticidade inferior às construídas in situ. Isto poderá levantar problemas quando a estrutura é submetida a ações acidentais. A supressão de apoios poderá levar a estrutura ao colapso progressivo se esta não tiver a capacidade de redistribuir forças e de ter um comportamento dúctil para evitar roturas frágeis (Figura 2.10) (FIB – Task Group 6.2, 2008).

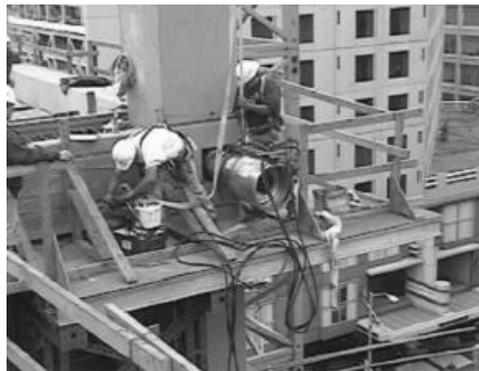
Figura 2.13 - Ligação com Pré-esforço (Englekirk, 2003)

Ligações através de armaduras de pré-esforço – A ligação é feita através de varões de pré-esforço embebidos em bainhas ao longo da viga. As bainhas são preenchidas com calda de cimento injetada, enquanto as amarrações dos varões são envolvidas com uma argamassa, de forma a proteger dos agentes atmosféricos e do fogo (Figura 2.13).

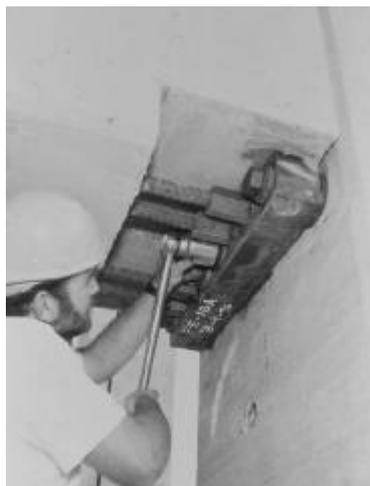
Figura 2.15 - Ligação por Aparafusamento (Englekirk, 2003)

Ligações através de aparafusamento de elementos metálicos salientes nas vigas e nos pilares – Mesmo princípio que a técnica anterior só que em vez de soldados, os elementos metálicos são aparafusados (Figura 2.15).

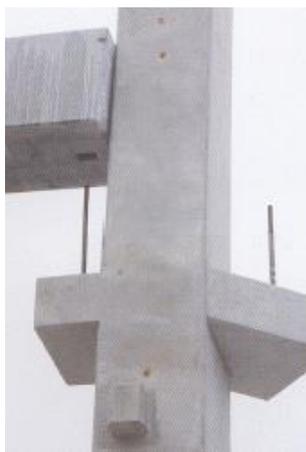
Figura 2.16 - Ligação com Ferrolho e Posterior Preenchimento da Junta (Fernández-Ordóñez, 2015)

Ligação através de varões em espera – Esta ligação consiste em realizar uma consola curta no pilar, que suporta a viga, e a colocação de um ou mais ferrolhos a ligar a consola curta à viga. Estes encaixam na viga, que possui baínhas preparadas para receber os ferrolhos. Posteriormente as baínhas são preenchidas com grout com resistência apropriada para o efeito. De forma a não danificar o betão da viga ou a consola através do atrito provocado pelas deformações de ambos, pode colocar-se uma chapa de aço, borracha ou neoprene, entre ambos (Figura 2.16).

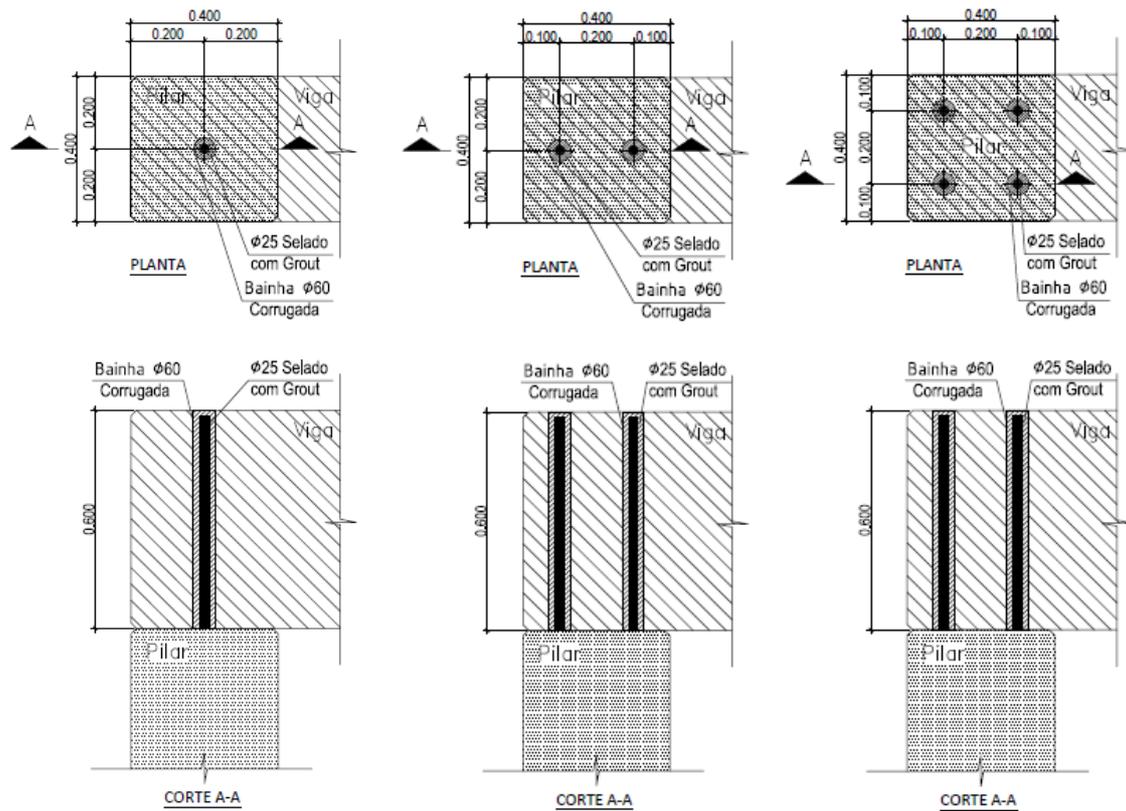
Figura 3.1 - Solução 1 [unidades em metros]

As Figuras 3.1, 3.2 e 3.3 representam os 3 tipos de soluções.

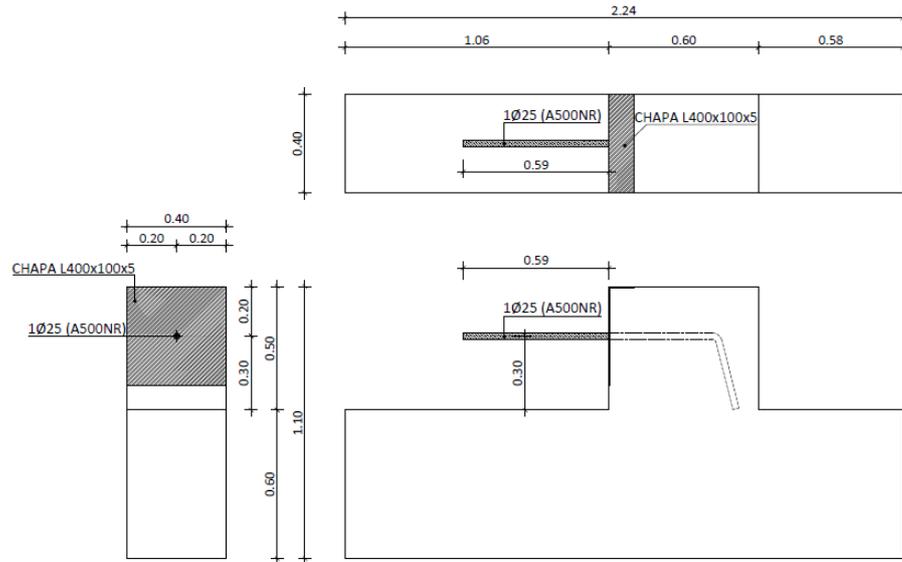
Figura 3.4 - Pilar da Solução 1 [unidades em metros]

Nas Figuras 3.4-3.9 apresenta-se a geometria dos elementos.

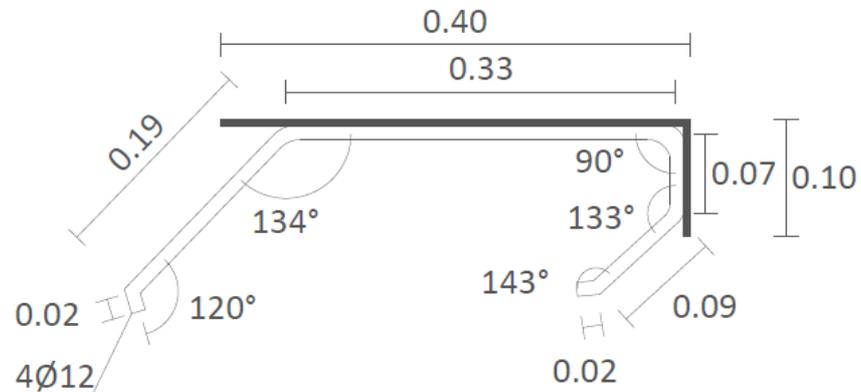
Como já foi referido no Capítulo 2, este tipo de ligações tem algumas falhas, porque pode provocar dano no betão na zona da extremidade da consola curta. De forma a resolver este problema, tanto a viga como o pilar, na zona da consola curta, possuíam uma chapa metálica para proteger o betão, evitando assim o esmagamento localizado do mesmo. A chapa permitiu uma distribuição das forças exercidas na extremidade, evitando dano no betão. A viga também possuía uma chapa, porque nos ensaios cíclicos o dano poderia ocorrer na extremidade da viga. Na Figura 3.10 pode observar-se um esquema da chapa em alçado, com um comprimento de 0,40 m, uma aba de 0,10 m e 0,005 m

de espessura. A chapa tinha uma largura de 0,40m. A ligação ao betão foi feita através de 4 varões de $\varnothing 12$. A Figura 3.11 mostra uma fotografia da chapa utilizada na primeira solução.

Figura 3.10 – Esquema da Chapa Metálica [m]

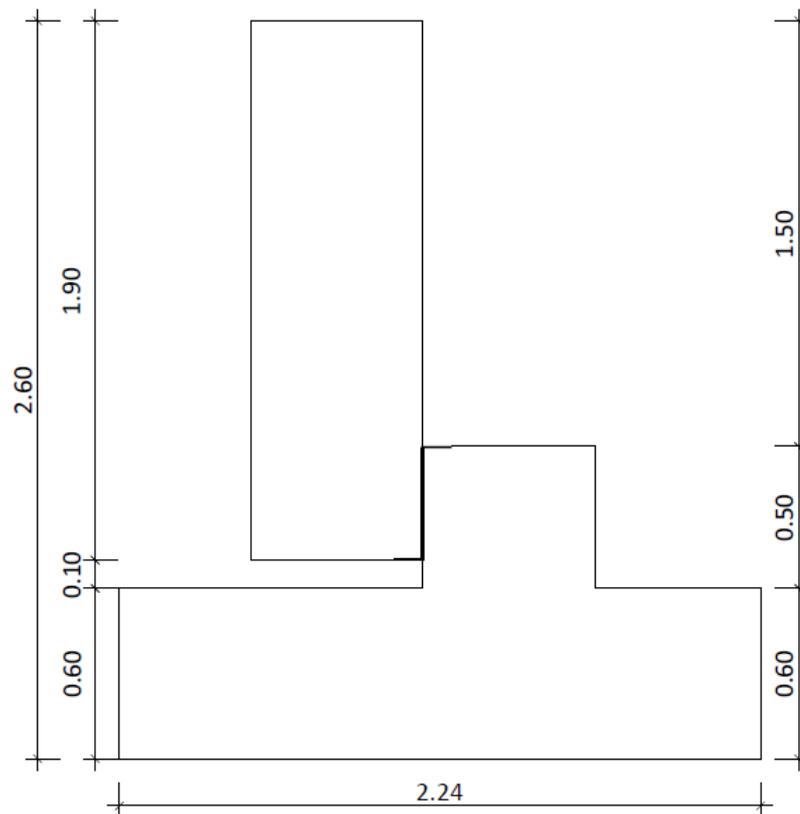
Na Figura 3.13 está representado um esquema de um modelo depois da montagem. Devido às condicionantes derivadas do sistema de ensaio alterou-se a disposição dos elementos, ficando a viga posicionada na vertical e o pilar na horizontal.

Figura 3.13 - Modelo de Ensaio [m]

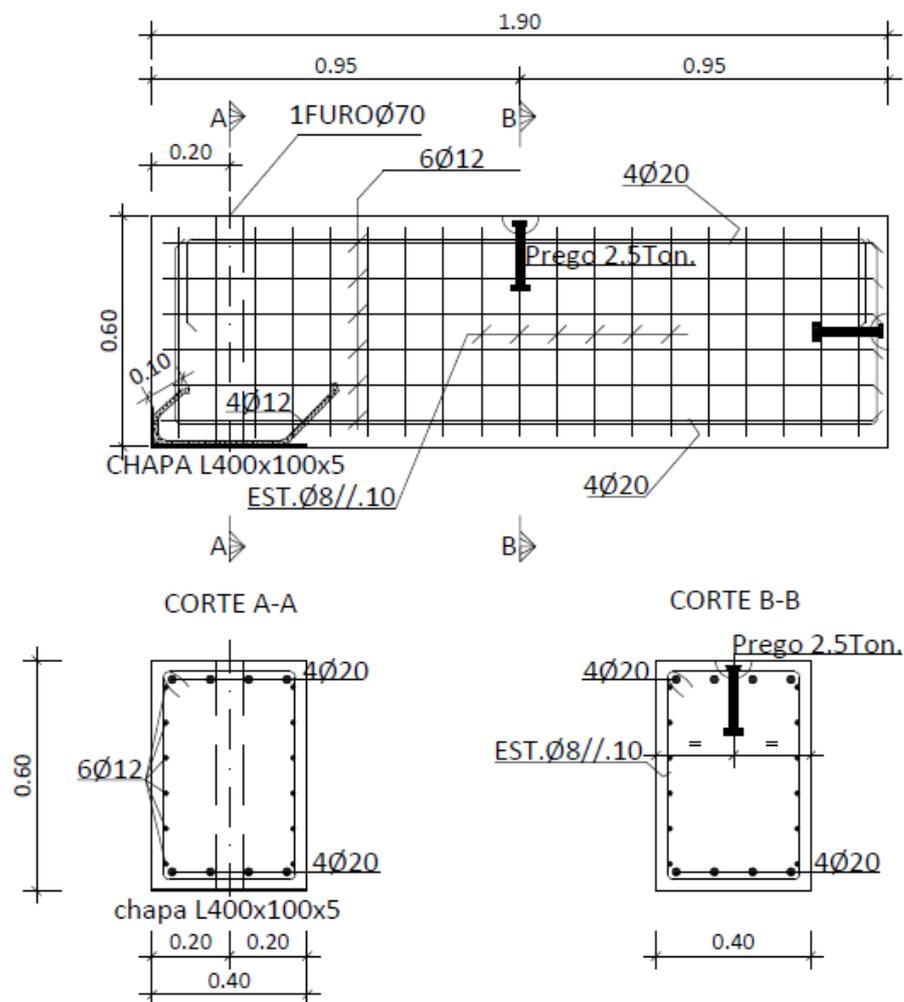
Na Figura 3.14 está representada a disposição das armaduras correspondentes à viga da 1ª solução e na Figura 3.15 está representado a base da mesma solução.

Figura 3.14 - Pormenorização da Viga - Solução 1

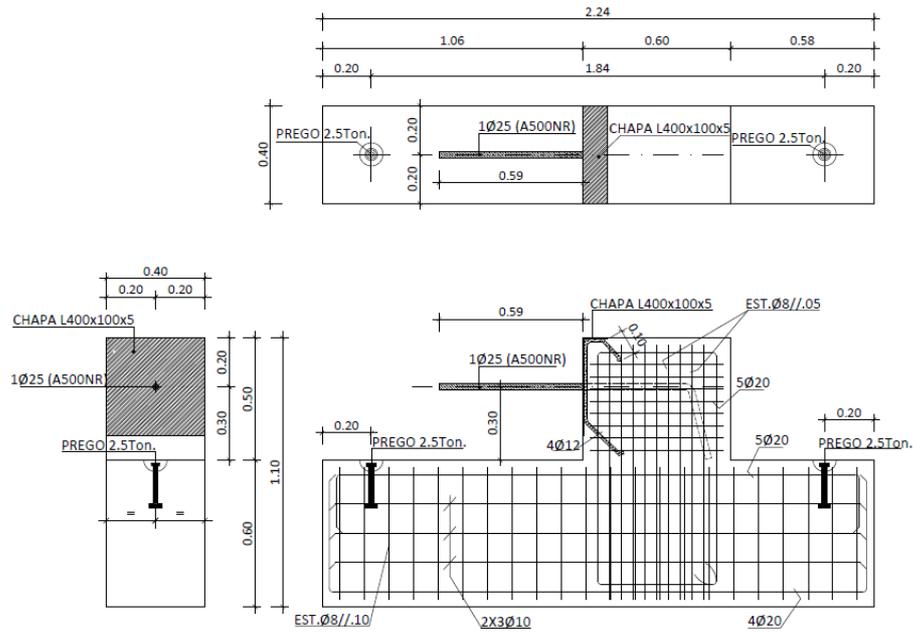
Figura 3.15 - Pormenorização do Pilar - Solução 1

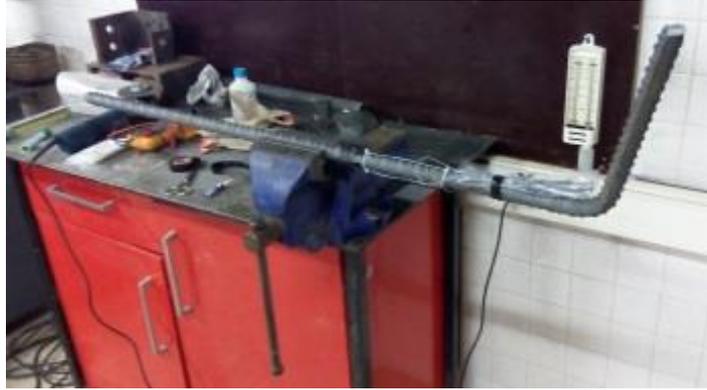
Figura 3.16 – Colagem do Extensômetro

Em primeiro lugar definiu-se a geometria e o tipo de soluções que se iriam estudar. Após essa definição executaram-se as cofragens e a montagem das armações. De forma a poder-se medir as extensões dos ferrolhos, estes foram levados para o Laboratório da Faculdade de Ciências e Tecnologia para ser feita a colagem dos extensómetros, como se pode observar na Figura 3.16.

Cada varão possuía dois extensômetros numa secção, um na parte superior deste, e outro na parte inferior.

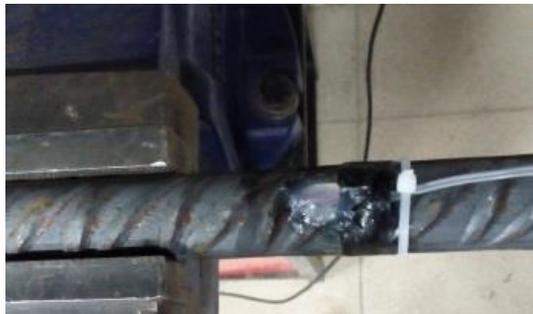
Figura 3.17 - Proteção de Extensômetro com Silicone

Para se fazer a colagem dos extensômetros teve de se garantir uma superfície lisa no varão e depois, usando *Supercola 3*, colou-se o extensômetro ao varão. Para garantir a fixação do extensômetro aplicou-se abraçadeiras e fita adesiva para prender os fios ao varão. De forma a proteger o extensômetro na altura da betonagem e do atrito provocado pelo betão colocou-se uma camada de silicone por cima (Figura 3.17). Todos os extensômetros foram devidamente identificados.

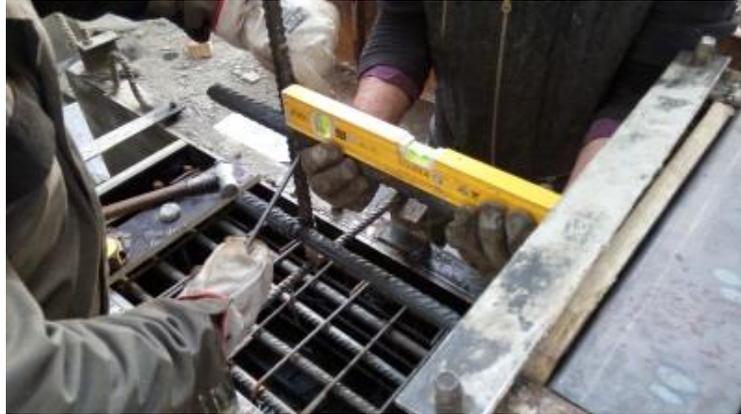
Figura 3.18 - Posicionamento dos Varões na Cofragem

No dia de betonagem, foram colocados os espaçadores nas armaduras (para garantir o recobrimento), a chapa de aço na viga, e puseram-se as armaduras dentro da cofragem. Foram depois posicionadas as baínhas, os pregos para garantir o manuseamento da peça, os ferrolhos e a chapa na consola. De forma a garantir a verticalidade dos ferrolhos foi necessário a colocação de apoios, para que estes ficassem bem posicionado (Figura 3.18).

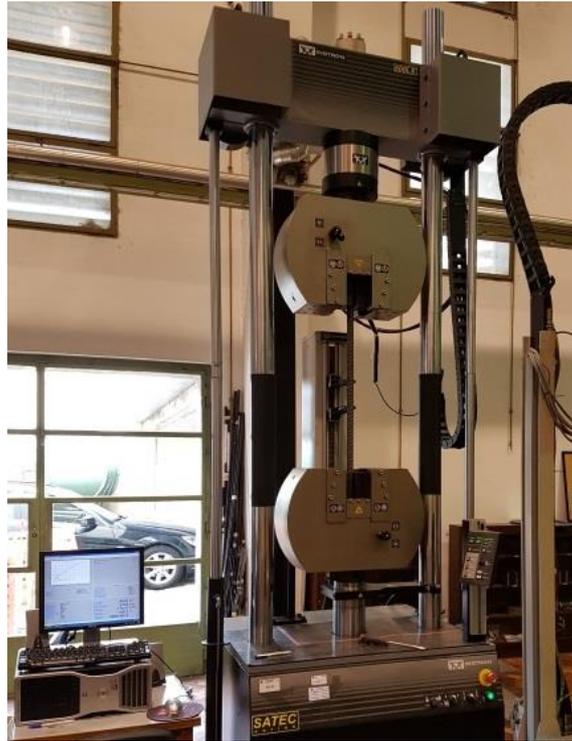
Foi realizado um ensaio no LNEC no dia 04/07/2016 para conhecer a resistência dos varões de Ø25 à tração (Figura 3.19).

Figura 3.19 – Ensaio do Varão à Tração

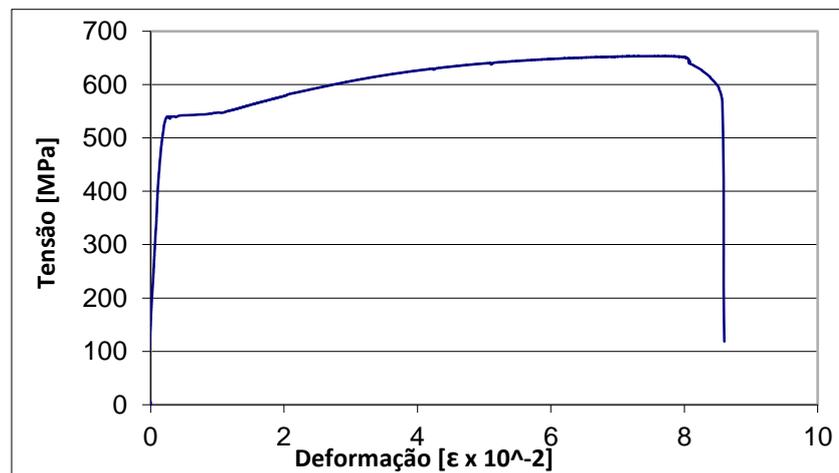
A tensão de cedência foi de 540,13 MPa e a tensão de rotura de 653,22 MPa. Na Figura 3.20 podemos ver o gráfico tensão-extensão do varão ao longo do ensaio.

Figura 3.20 - Gráfico Tensão-Deformação do Ensaio à Tração do Varão Ø25

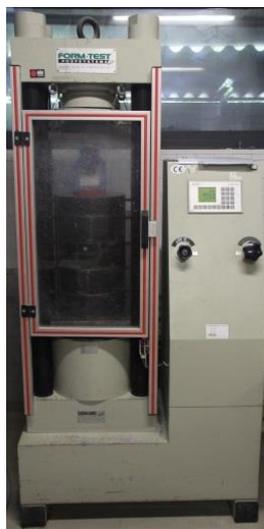
Figura 3.21 - Prensa Onde se Realizaram os Ensaios

Para caracterizar o betão foram ensaiados provetes cúbicos e cilíndricos, à compressão, numa prensa *Seidner 3000D* com 3000 kN de capacidade de carga e 50 mm de deslocamento (Figura 3.21).

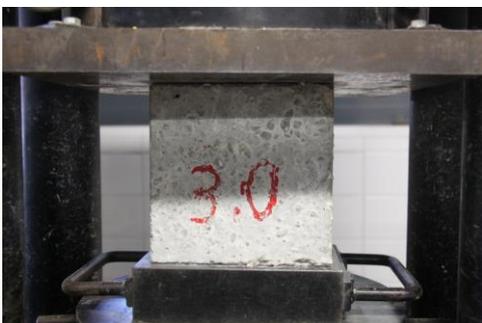
Figura 3.22 - Ensaio à Compressão de um Provede Cúbico

Os ensaios com provetes cúbicos foram realizados com imposição de força a uma velocidade de 11,25 kN/s. Os provetes cilíndricos foram realizados com imposição de força a uma velocidade de 8,80 kN/s (Figura 3.22-3.25).

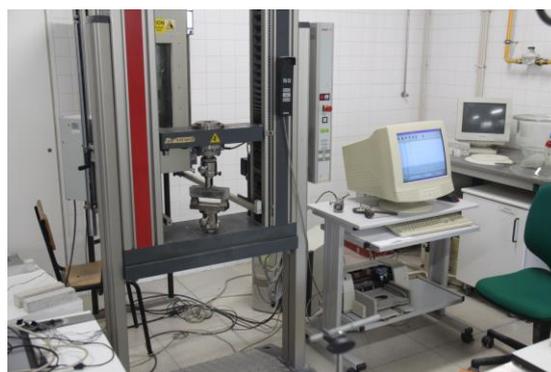
Figura 3.26 - Ensaio à Flexão dos Provetes de Grout

Os ensaios à flexão foram realizados na *Zwick Roell* com uma imposição de força de 50 N/s (Figura 3.26 e 3.27).

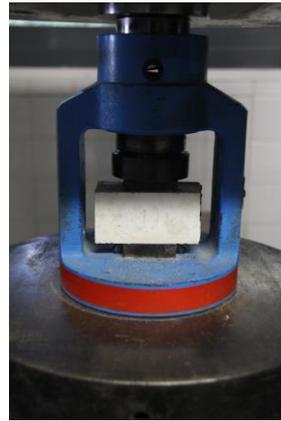
Figura 3.28 - Pormenor Ensaio Compressão

Os ensaios à compressão foram realizados na prensa *SEIDNER 3000D*, com uma imposição de deslocamento de 0,02 mm/s (Figura 3.28).

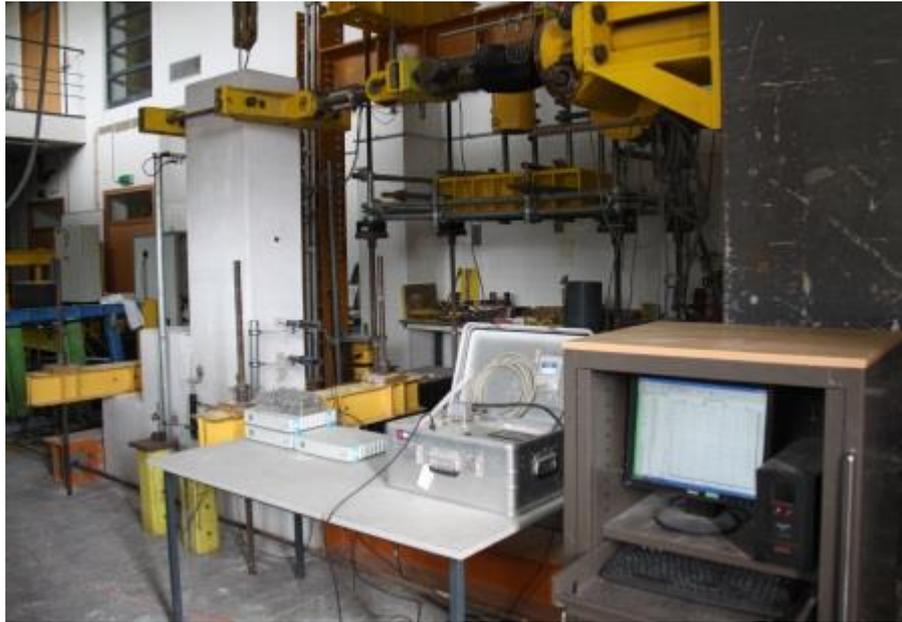
Na realização do ensaio foi utilizado atuador mecânico, montado numa parede de reação com uma altura de 2,80 m, esta apoiada numa laje de reação de 0,60 m de espessura. Na Figura 3.29 apresenta-se o sistema de ensaio.

Figura 3.29 - Sistema de Ensaio

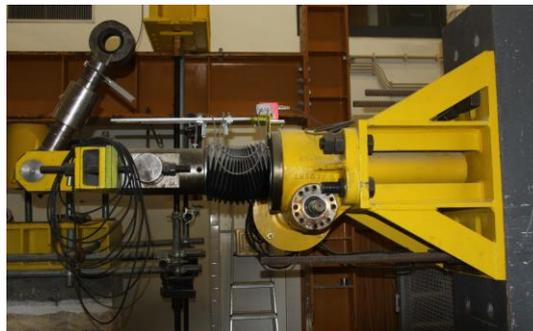
Figura 3.30 – Actuador

1. Fixação da estrutura do actuador à parede de reacção (Figura 3.30);

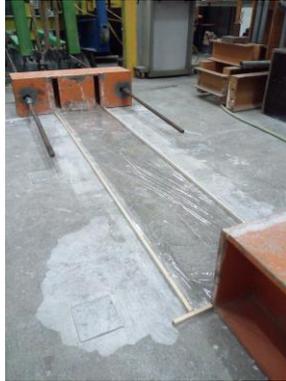
Figura 3.31 - Preparação para Camada de Gesso

2. Execução de uma camada de gesso na superfície da laje de forma a eliminar irregularidades na base. Para a realização desta camada foi feita uma cofragem com 4 perfis de madeira, seguindo-se a colocação de uma película de celofane para facilitar a limpeza após a realização do ensaio (Figura 3.31);

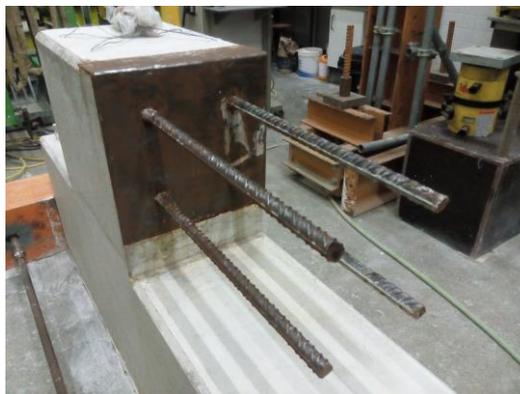
Figura 3.32 - Varões Após Limpeza

3. Rápida colocação da viga no local de ensaio, já com gesso no local. O modelo deve ficar devidamente centrado com o atuador;
4. Colocação dos varões longitudinais de pré-esforço e aplicação de uma pré-carga para eliminar eventuais folgas no pilar. O pré-esforço é garantido através de dois varões metálicos que são fixados à parede de reacção e ao modelo por meio de dois perfis metálicos. Existe ainda outra viga metálica que garante o afastamento do modelo à parede de reacção. O pré-esforço é aplicado através de cilindros hidráulicos da ENERPAC – modelo RRH-307. Foi aplicada uma pressão de 50,0 bar equivalendo a uma força de 21,4 kN em cada varão.
5. Limpeza das superfícies dos varões e chapas de aço (Figura 3.32);

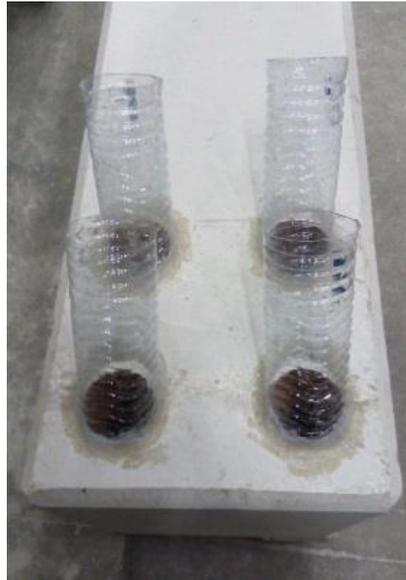
Figura 3.33 - Bicos-de-pato

6. Colocação dos bicos de pato na viga com recurso a garrafas de plástico coladas à viga com silicone (Figura 3.33);

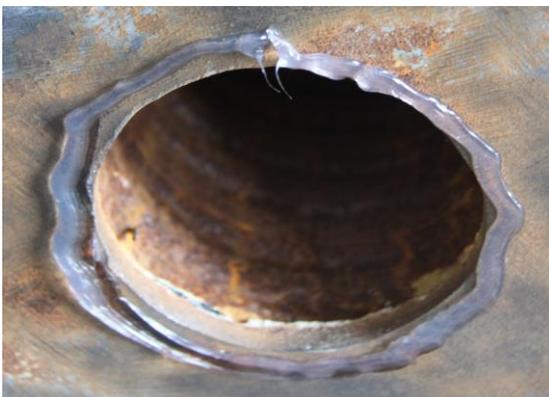
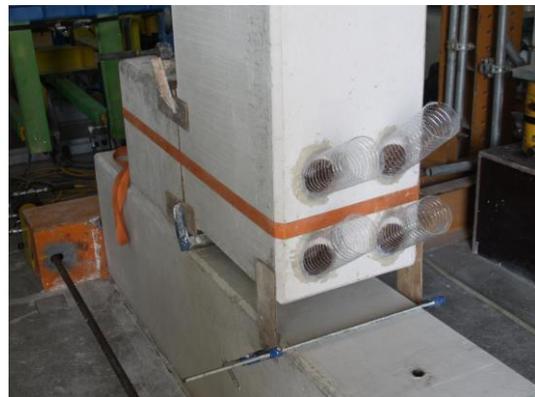
7. Colocação da viga no local de ensaio. Antes do encosto das chapas põs-se um fio de silicone no perímetro da báiinha, desta forma evita-se que, aquando a colocação do grout, este saía pelo lado oposto (Figura 3.34, 3.35);

Figura 3.34 - Fio de Silicone

Figura 3.35 - Fixação da Viga

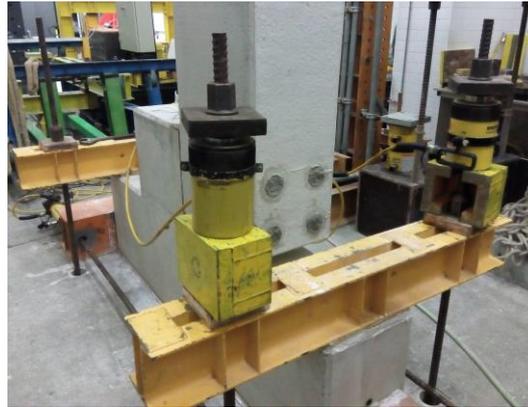
Figura 3.36 - Aplicação do Pré-esforço

8. Colocação do grout na báiinha, através dos bicos de pato. Para garantir o preenchimento completo das báiinhas usou-se um tubo de plástico a servir de purga de ar;
9. Colocação das vigas metálicas transversais com o objetivo de aplicar o pré-esforço vertical, garantido a fixação da base. Para proteger o betão do pilar coloca-se uma camada de gesso e uma chapa metálica entre o pilar e a viga transversal;
10. Aplicação do pré-esforço vertical e horizontal no pilar de forma a que este fique encastrado (Figura 3.36);

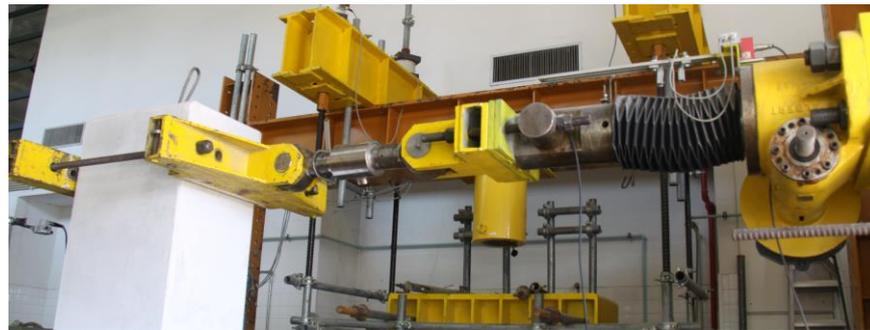
Figura 3.37 - Ligação Atuador-Cabeçote

11. Pintura do modelo de ensaio, com 1ª demão de tinta de base aquosa, para melhor visualização da fendilhação que ocorre durante o ensaio;
12. Ligação da viga ao actuador. Coloca-se a viga entre dois perfis metálicos ligados por dois varões roscados. Depois liga-se esta estrutura ao actuador através de um cilindro metálico (Figura 3.37);

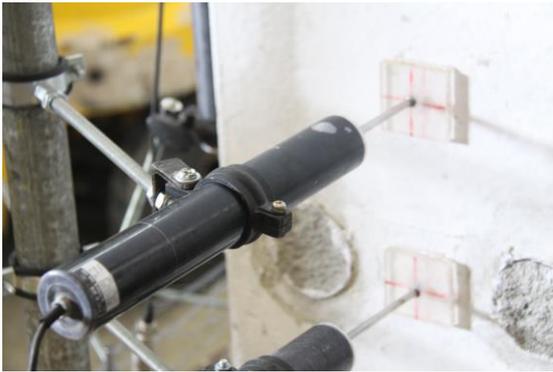
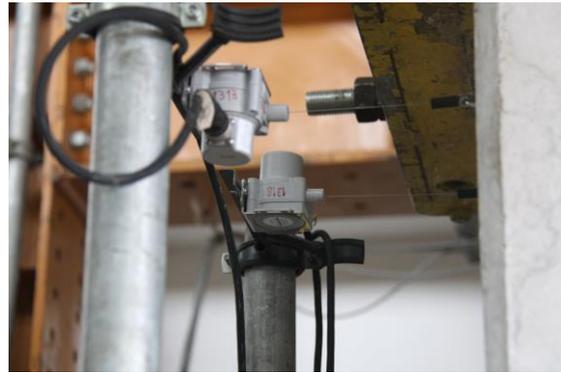
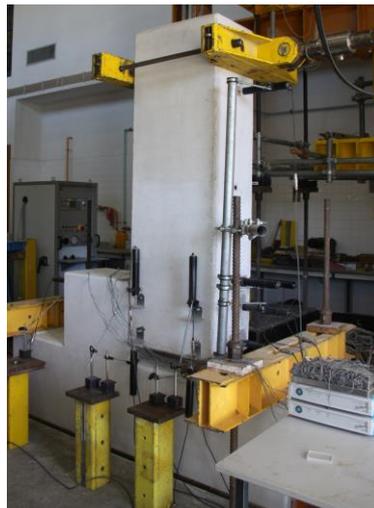
Figura 3.38 - Defletómetro Elétrico CDP-100

Figura 3.39 - Defletómetro de Fio

15. Colocação dos defletómetros para medição dos deslocamentos, estes não devem ser colocados directamente sobre a superfície do betão porque esta superfície pode gerar atrito impedindo o livre deslocamento dos defletómetros (Figura 3.38-3.40);

Figura 3.40 - Instrumentação

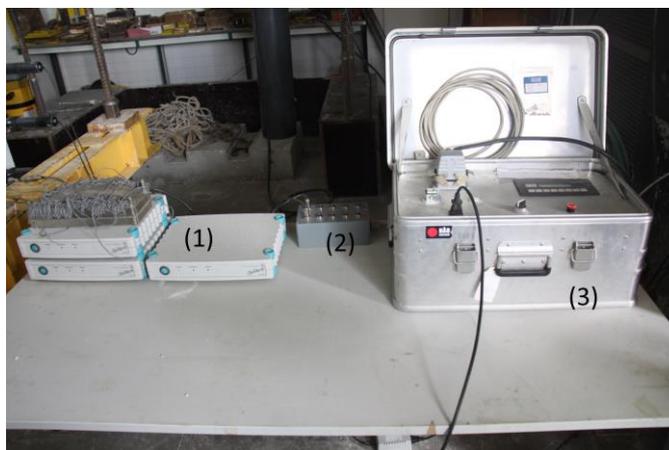
fletómetros de fio, pois estes têm um maior alcance e este tipo de ensaios tem uma amplitude maior. Este tipo de defletómetros exige uma fonte de alimentação independente ((2) na Figura 4.1).

Figura 4.1 . Equipamento de Laboratório – (1) Datalogger; (2) Fonte de Alimentação; (3) Consola de Comando

O equipamento em ((3) na Figura 4.1) corresponde à consola de comando do atuador, onde é permitido regular o sentido e a velocidade do deslocamento do mesmo. O atuador também possui um defletómetro que permite medir o deslocamento do mesmo, e a célula de carga que permite obter leituras das forças exercidas.

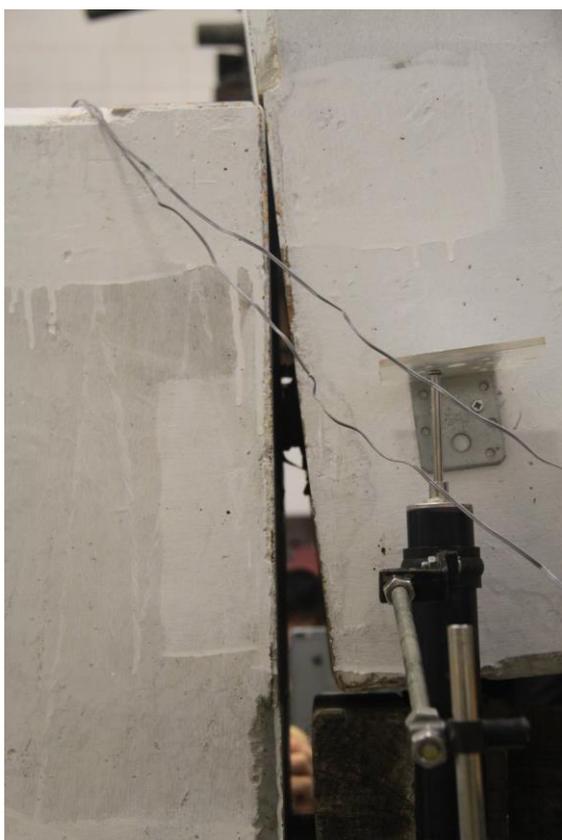
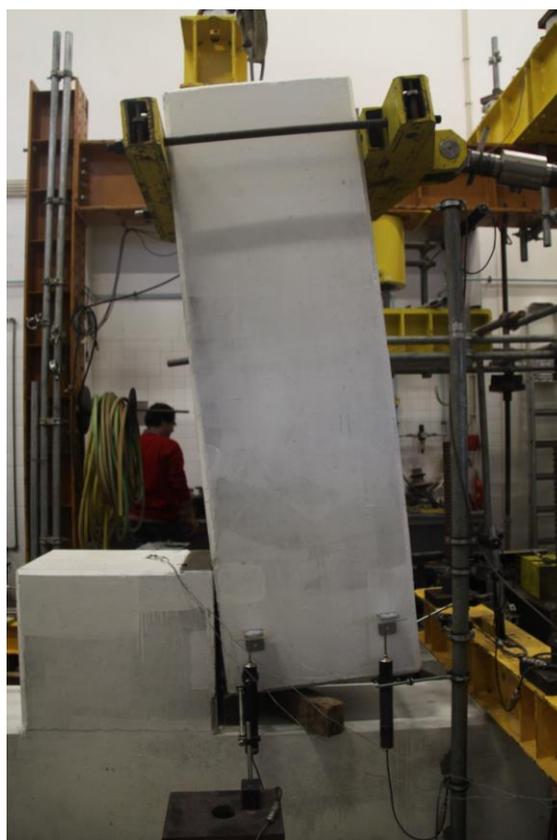
Esta solução não casou nenhum dano visível na viga ou no pilar. A inclinação máxima da viga está representada na Figura 4.3 e 4.4.

Figura 4.3 - Pormenor Zona de Ligação-Ensaio 1

Figura 4.4 - Inclinação da Viga-Ensaio 1

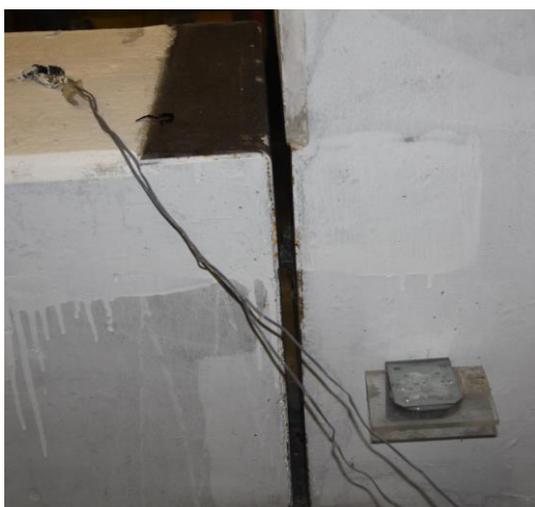
Figura 4.5 - Afastamento da Viga em Relação ao Pilar Após Ensaio - Ensaio 1

Após o ensaio, já com a viga na posição vertical verificou-se alguns detritos de grout (Figura 4.6). Também se pode constatar pela Figura 4.5 um afastamento da viga em relação ao pilar. Por fim na Figura 4.7 encontra-se o estado final do varão visto pela junta.

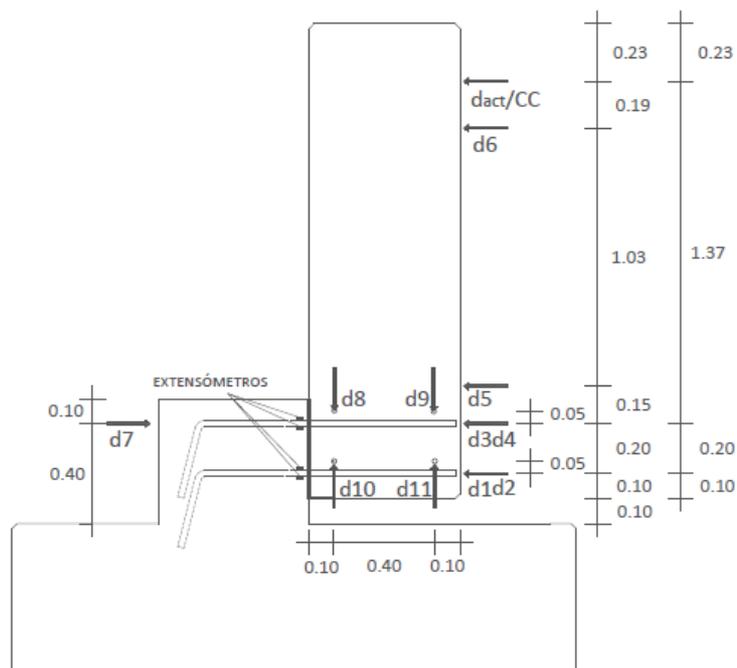
Na Figura 4.8 representam-se os instrumentos de medição.

Figura 4.8 - Localização dos Instrumentos de Medição - Ensaio 2

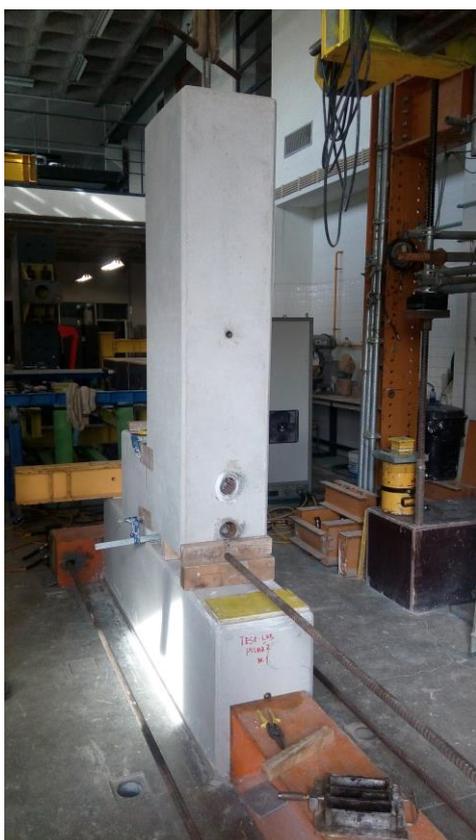
Figura 4.9 - Sistema de Posicionamento da Viga - Ensaio 2

Antes de analisar o ensaio é importante referir algumas ocorrências que surgiram durante a fase de montagem. Para se posicionar a viga no local de ensaio recorreu-se a um varão roscado (Figura 4.9). Com recurso a um macaco hidráulico aplicou-se uma carga a este varão (fazendo reação na parede de suporte) de forma a que a viga ficasse encostada à consola curta. Esta atividade foi feita ao final do dia. No dia seguinte de manhã verificou-se que o varão se encontrava no chão, isto porque o macaco hidráulico perdeu carga ao longo do tempo. Esta falha fez com que a viga se deslocasse ligeiramente, provocando um afastamento inicial entre chapas (Figura 4.10). Também durante a fase de montagem do modelo, não se garantiu o total preenchimento com grout da bainha superior (Figura 4.11 e 4.12).

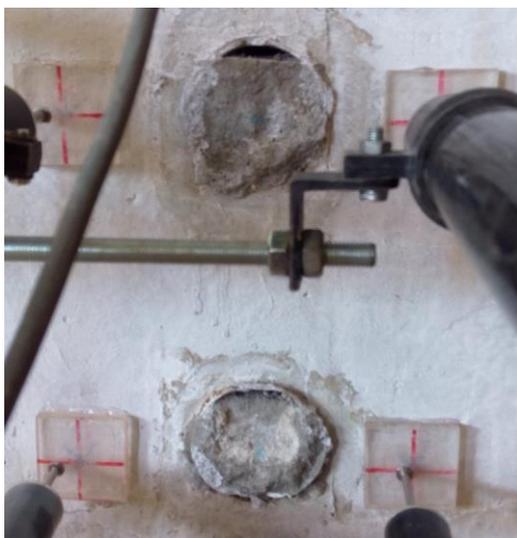
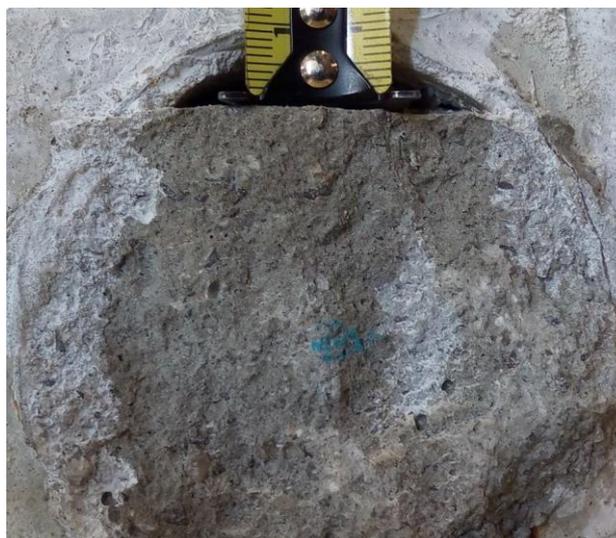
Figura 4.11 - Baínhas da Viga - Ensaio 2

Figura 4.12 - Pormenor Baínha Superior - Ensaio 2

O decréscimo de força após atingir a força máxima da segunda solução não apresenta semelhanças com o ensaio cíclico da mesma solução, apresentado na secção seguinte. Este decréscimo deveu-se à perda de aderência entre os varões e o grout. A deficiente execução do preenchimento das bairns esteve na origem desta irregularidade.

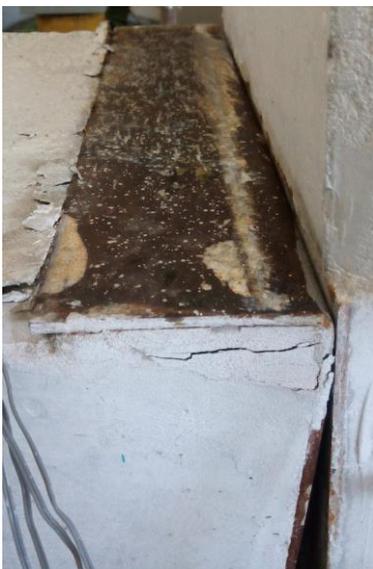
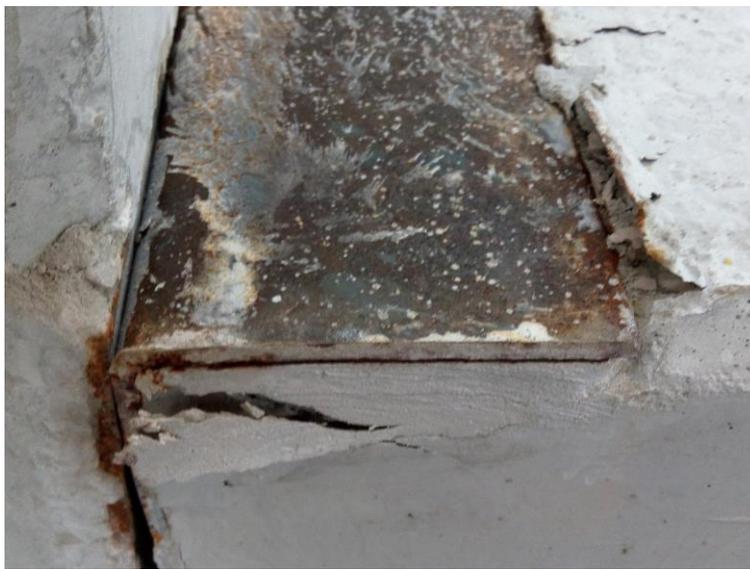
Durante o ensaio houve um fenómeno de esmagamento do betão na extremidade da consola curta. As Figuras 4.13 e 4.14 mostra o estado final do esmagamento.

Figura 4.13 - Esmagamento do Betão - Ensaio 2

Figura 4.14 - Esmagamento do Betão - Lado Oposto - Ensaio 2

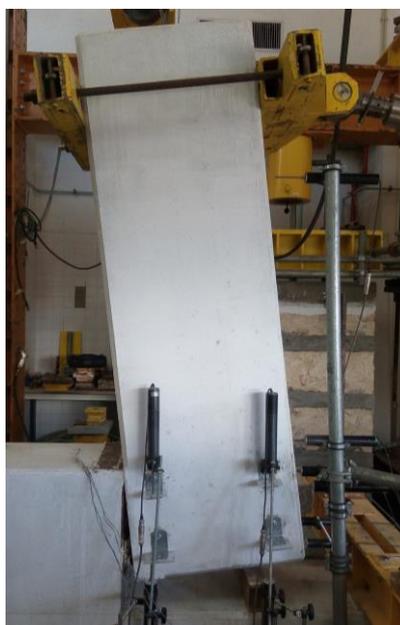
Figura 4.16 - Inclinação Final da Viga - Ensaio 2

A Figura 4.15 demonstra o estado final do varão inferior. E por fim pode-se constatar a inclinação da viga relativamente ao pilar na Figura 4.16.

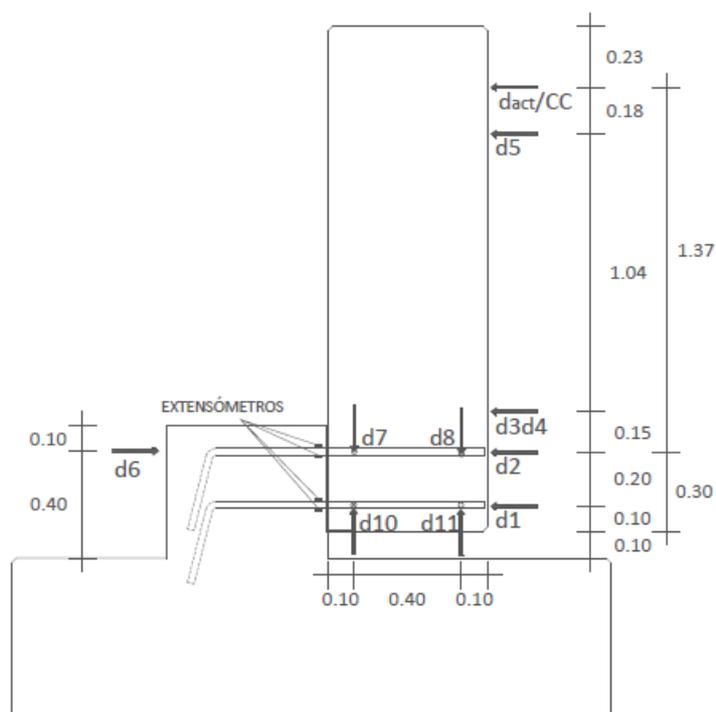
Na Figura 4.17 representam-se os instrumentos de medição.

Figura 4.17 - Localização dos Instrumentos de Medição - Ensaio 3

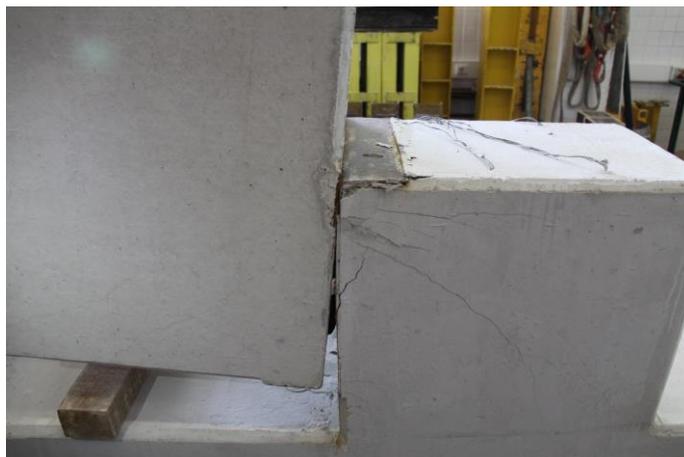
Figura 4.18 - Ligação Viga-Pilar - Ensaio 3

Como se pode ver pela Figura 4.18 a chapa do pilar foi fortemente solicitada e acabou por se deformar provocando um esmagamento do betão na extremidade da consola curta, no entanto reduziu significativamente o dano a que o betão estaria sujeito se a chapa não existisse.

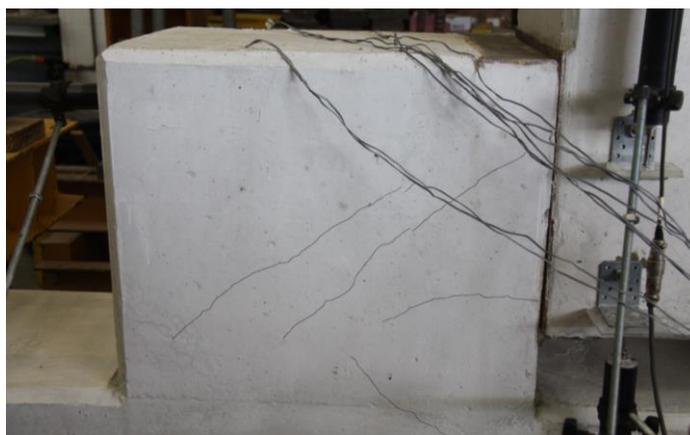
Na Figura 4.19 podemos verificar através das fendas o comportamento da consola curta. A fendilhação diagonal existente na zona central da consola curta deve-se ao efeito de Poisson, pois é uma zona de compressões, e por tração surge este tipo de fendilhação. A fendilhação existente na zona lateral (junto à chapa) deve-se à tração do betão. As fendas na parte inferior devem-se à tração dos varões da chapa metálica.

Figura 4.19 - Fendilhação na Consola da Consola Curta – Ensaio 3

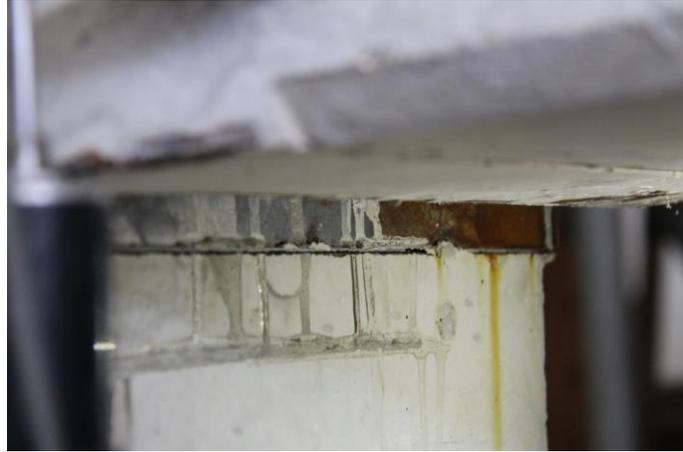
Figura 4.20 - Deformação na Chapa da Consola Curta – Ensaio 3

O atrito entre chapas provocou o deslocamento da chapa do pilar como se pode ver na Figura 4.20.

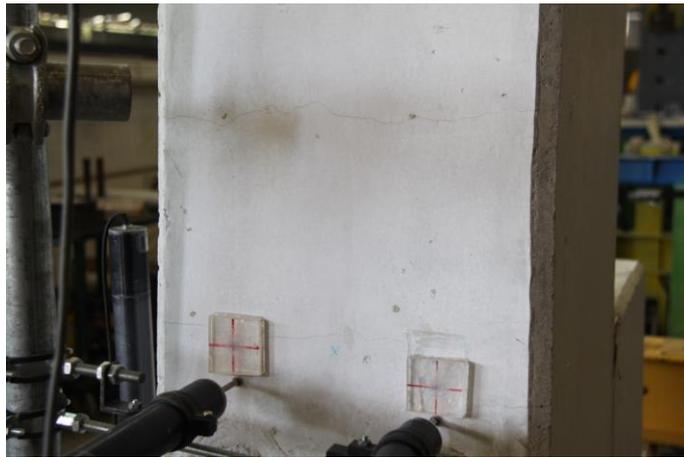
Figura 4.21 - Fendilhação na Viga – Ensaio 3

Relativamente à viga, a fendilhação ocorreu no plano oposto à ligação, devido à tração no betão (Figura 4.21)

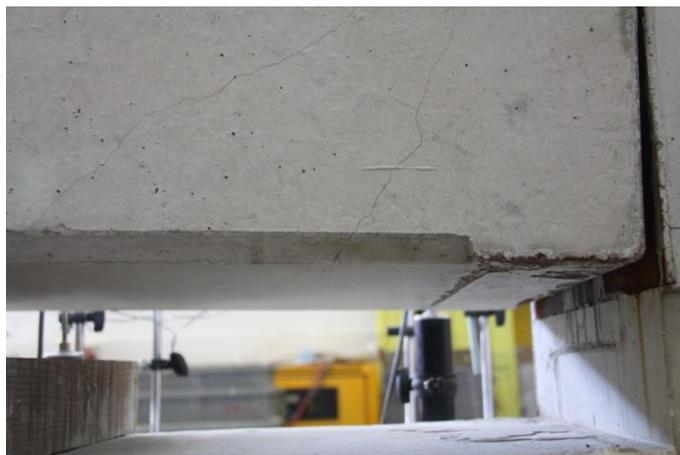
Na Figura 4.22 a fendilhação apresentada deve-se à tração existente no betão.

Figura 4.22 - Fendilhação na Face Inferior da Viga

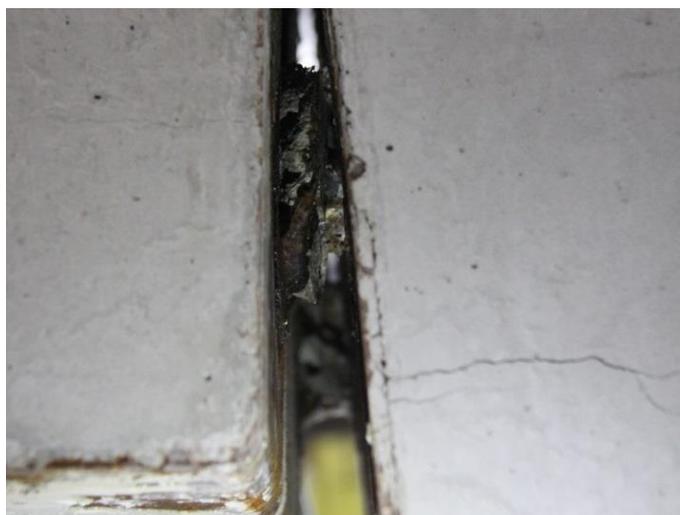
Durante o ensaio nunca se deu a rotura dos varões. Na Figura 4.23 pode-se verificar o estado final do varão inferior. A deformação ocorrida no varão fez com que o grout envolvente se danificasse. Os vestígios de grout são notórios em todos os ensaios realizados.

Figura 4.23 - Estado Final do Varão Inferior

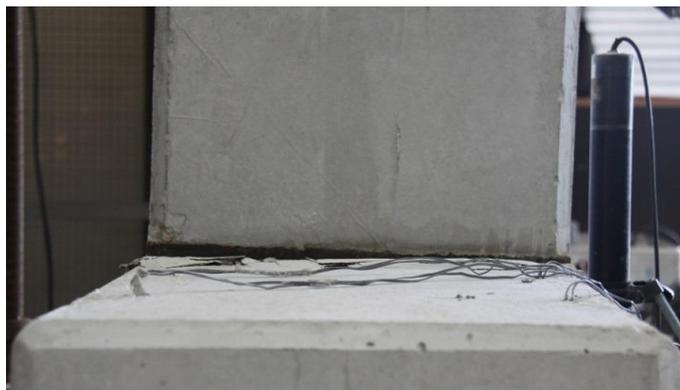
Figura 4.24 - Viga Inclinada Após Ensaio

Após o ensaio, após inverter a rotação até à posição inicial podemos verificar que a viga não se encontra exatamente na posição inicial. Na Figura 4.24 pode-se verificar que esta encontra-se ligeiramente inclinada.

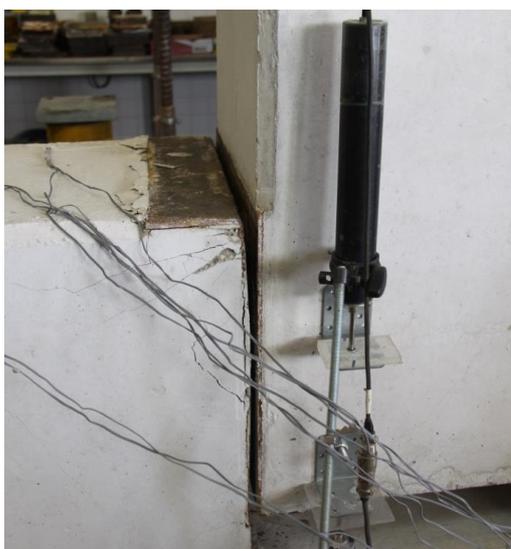
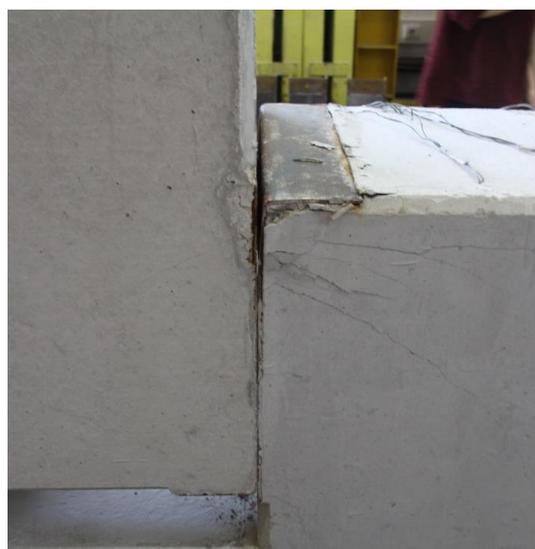
Também se pode verificar através das Figuras 4.25 e 4.26 que a viga sofreu uma rotação em torno do eixo vertical, pois a distância entre chapas não é a mesma em ambos os lados.

Figura 4.25 - Afastamento Entre Chapas Após Ensaio - Ensaio 3

Figura 4.26 - Lado Oposto da Fig. 4.25 - Ensaio 3

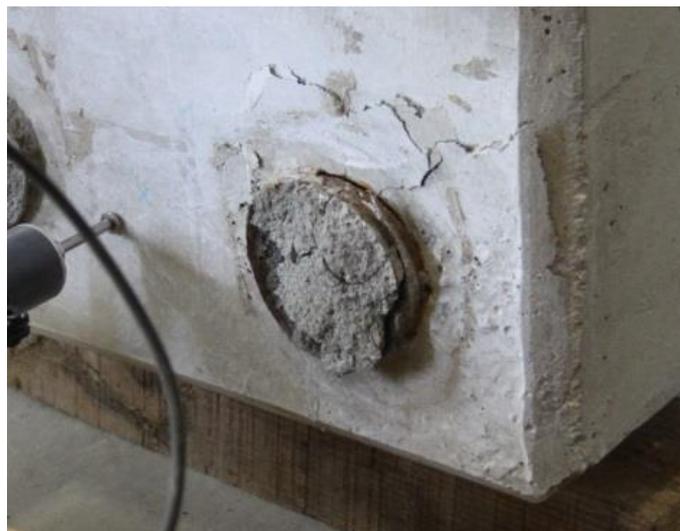
Na extremidade da bainha inferior do lado direito ocorreu um arrancamento do betão e do grout. Isto deveu-se a que quando se levou a viga ao deslocamento zero, o varão entrou em compressão e certamente com alguma degradação da aderência ocorrida durante o ensaio, danificou o lado oposto à junta (Figura 4.27).

Figura 4.27 - Baínha Inferior Após Ensaio

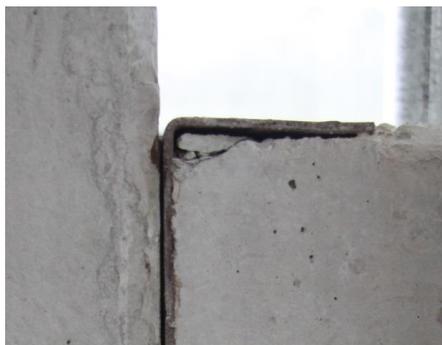
Inicialmente, entre a chapa do pilar e a extremidade da consola curta existia um vazio como se pode visualizar na Figura 4.33.

Figura 4.33 . Vazio Entre Chapa e Betão

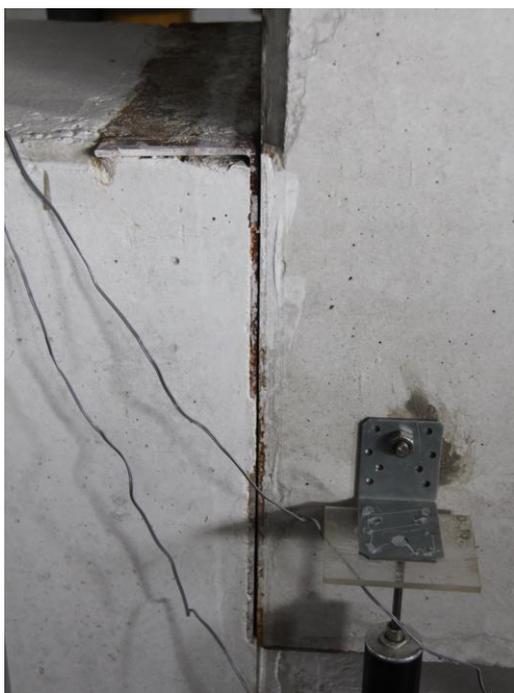
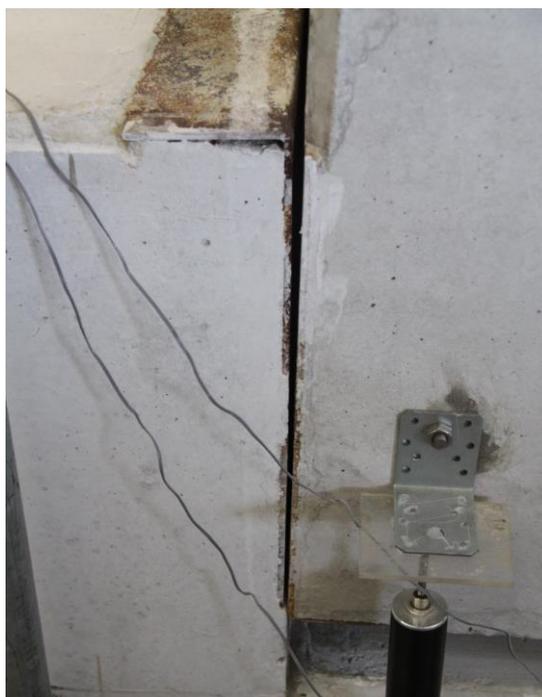
Porém na fase inicial da terceira amplitude de deslocamentos $\pm\Delta d_c=3,0$ cm; existe um afastamento entre as duas chapas provocado pela deformação residual do varão (Figura 4.34 e Figura 4.35).

Figura 4.34 - Estado Inicial

Figura 4.35 - Principio do 3º Ciclo
