Avaliação da Rigidez de Flexão de Ligações de Betão Armado Pré-Fabricado

Dissertação para Obtenção do Grau de Mestre em
Engenharia Civil – Ramo de Construção

FACULDADE DE
CIÊNCIAS E TECNOLOGIA
UNIVERSIDADE NOVA DE LISBOA

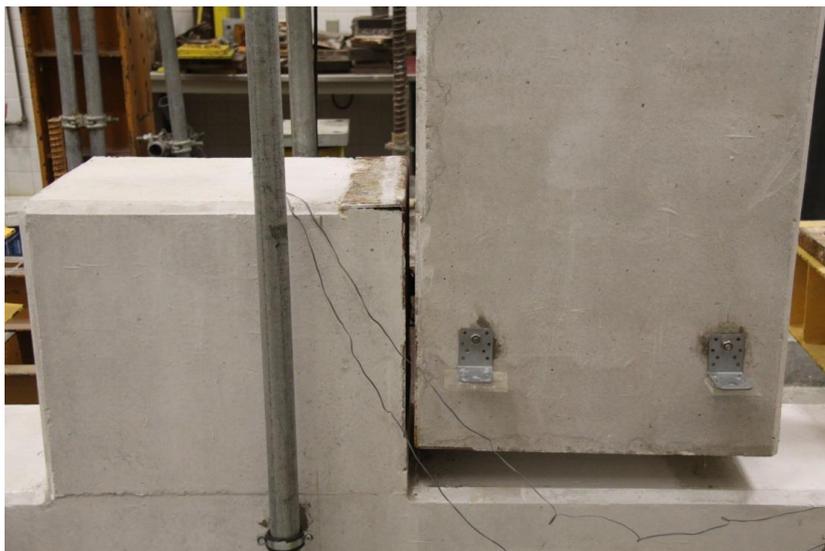
Figura 4.36 - Aspeto do Modelo no Final do Ensaio

Nos restantes ciclos houve um aumento da deformação residual no varão, tendo o afastamento entre chapas aumentado. Na Figura 4.36 pode-se ver o afastamento entre chapas e o estado do betão no final do ensaio.

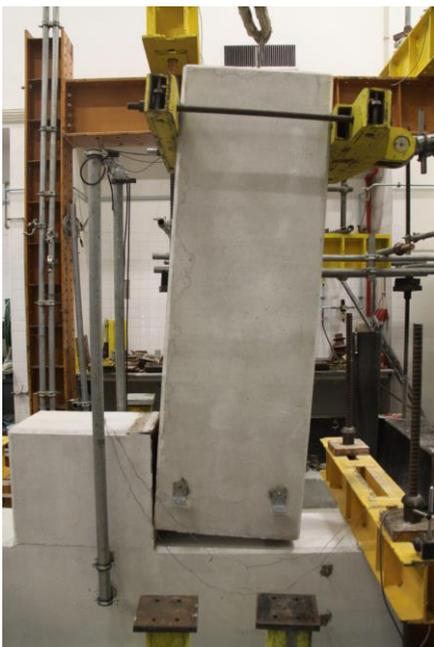
Figura 4.38 - Último Ciclo Realizado - Ensaio 4

Na Figura 4.38 pode-se visualizar a inclinação máxima da viga durante o ensaio, e a Figura 4.39 demonstra o estado final do varão.

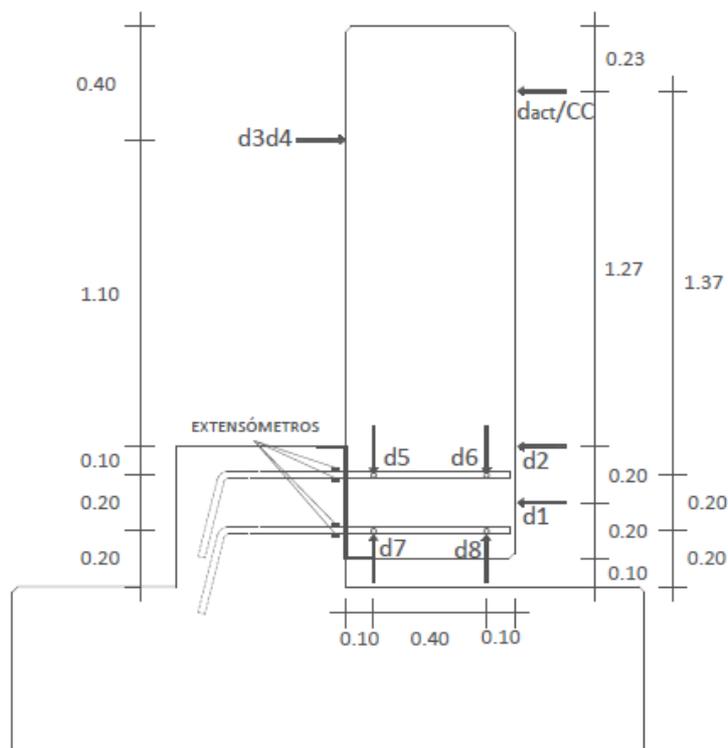
Na Figura 4.40 representam-se os instrumentos de medição.

Figura 4.40 - Localização dos Instrumentos de Medição - Ensaio 5

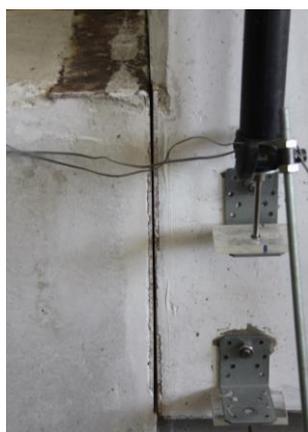
Figura 4.42 - Estado Inicial da Ligação

Como se pode constatar na Figura 4.41, na 4ª amplitude de deslocamentos só se realizaram 2 ciclos. A Figura 4.42 demonstra o estado inicial da ligação, onde se pode ver uma ligeira abertura.

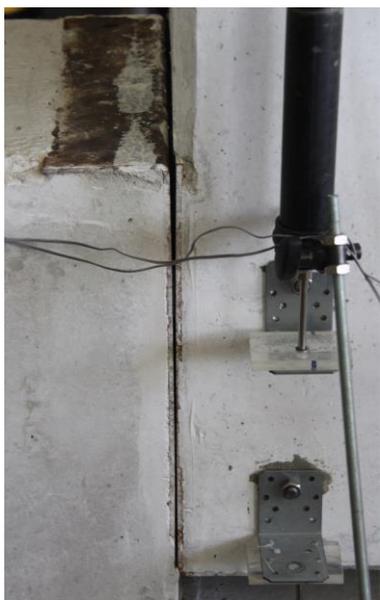
Figura 4.43 - Ligação no Final do 3º Ciclo - Ensaio

No final dos primeiro e segundo ciclos o modelo não tinha sofrido dano. Tendo em conta que no primeiro ciclo os varões ainda se encontravam em fase elástica, estes não sofreram deformação residual, logo as chapas mantiveram-se unidas. No final do terceiro ciclo existia um ligeiro afastamento das chapas, o que significa que o varão tinha deformação residual (Figura 4.43). Nos restantes ciclos não se verificou qualquer tipo de dano no betão da viga e do pilar. Dado o incremento da deformação residual dos varões, o afastamento das chapas foi aumentando. A Figura 4.44 o estado final da ligação entre a viga e o pilar.

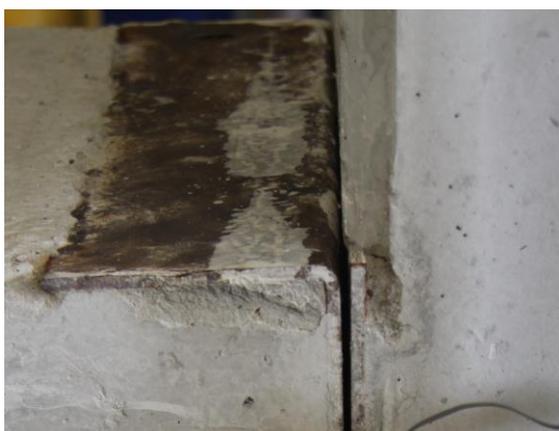
Figura 4.45 - Estado Inicial da Junta – Ensaio 5

Durante este ensaio verificou-se que a viga foi baixando ao longo do tempo. Sendo os varões os únicos apoios da viga (o atuador tem uma rótula que possibilita os movimentos verticais da viga), estas ao perderem rigidez fizeram com que a viga sofresse uma translação vertical. No capítulo seguinte será apresentado o valor destes deslocamentos verticais. As Figuras 4.45 e 4.46 mostram a posição inicial e final das chapas, respetivamente.

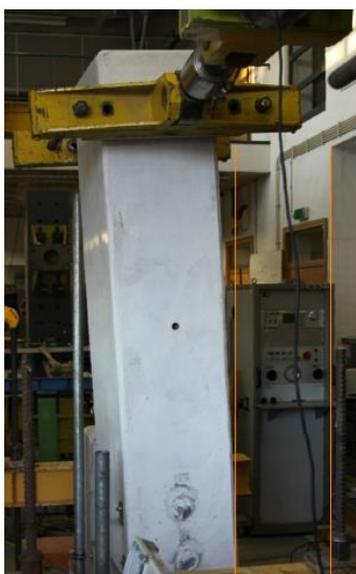
Figura 4.48 - Rotação da Viga - Ensaio 5

Outro aspeto que já foi referido, é que a viga a partir da última série começou a ter rotações, tanto em torno do eixo vertical, como da horizontal. Este fenómeno de instabilidade deve-se ao facto de ambos os varões se encontrarem no eixo longitudinal da viga. Quando o modelo entra em fase plástica torna-se imprevisível o seu comportamento. As Figuras 4.48-4.50 mostram o comportamento da viga na última amplitude de deslocamentos. Na Figura 4.48 podemos ver a rotação do modelo através das linhas laranja. Dependendo do sentido da carga as rotações tinham direcções opostas.

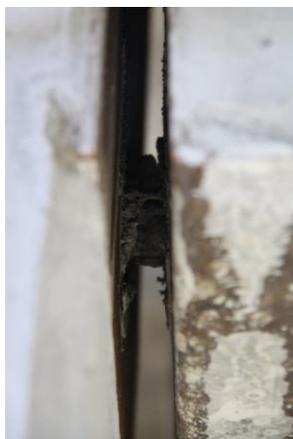
Figura 4.51 - Estado Final do Varão Superior – Ensaio 5

Na Figura 4.51 pode-se visualizar o estado final de um dos varões.

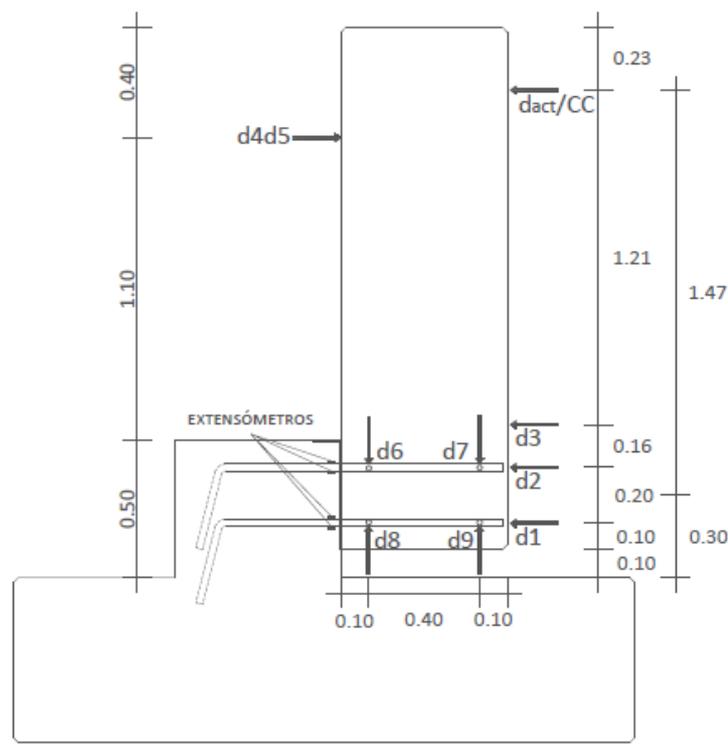
Na Figura 4.52 representa-se os instrumentos de medição.

Figura 4.52 - Localização dos Instrumentos de Medição - Ensaio 6

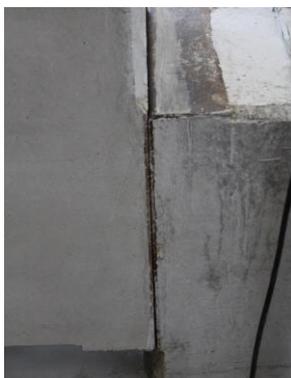
Figura 4.54 - Estado Inicial da Ligação – Ensaio 6

Na Figura 4.54 pode observar-se o estado inicial da ligação.

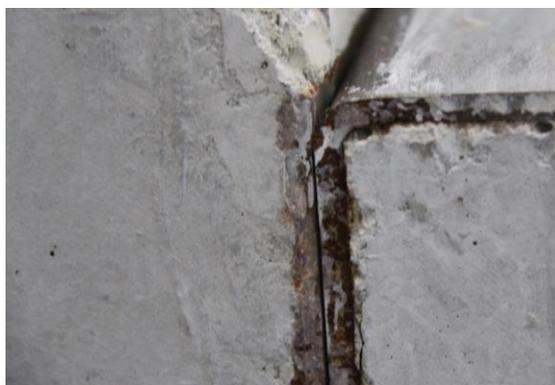
Figura 4.56 - Mesma Zona em Sentido Positivo

Na terceira amplitude de deslocamentos começaram a aparecer as primeiras fendas no modelo. Tendo em conta que a viga é sujeita a rotações em ambos os sentidos, a fendilhação também aparecerá em locais diferentes. Nas Figuras 4.55–4.57 podemos constatar este fenómeno. Arbitra-se o sentido negativo quando o atuador puxa a viga e o sentido positivo quando o atuador empurra a viga. Ao alcançar o deslocamento máximo da amplitude, $\Delta=-2,25$ cm, apareceu uma fenda na parte superior da chapa da viga (Figura 4.55). Quando o deslocamento atinge o lado oposto ($\Delta=2,25$ cm) esta fenda fecha e aparece uma fenda na parte inferior da chapa do pilar e na extremidade da viga (Figura 4.56 e Figura 4.57).

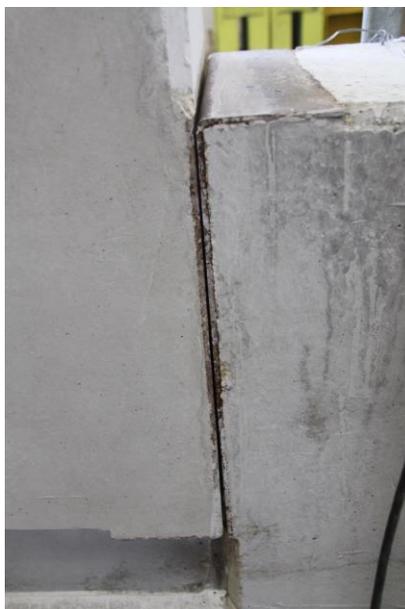
Figura 4.58 - Ligação - Final série 3 – Ensaio 6

O afastamento entre chapas continua, no entanto bastante próximo do estado inicial para $\Delta=2,25$ cm (Figura 4.58).

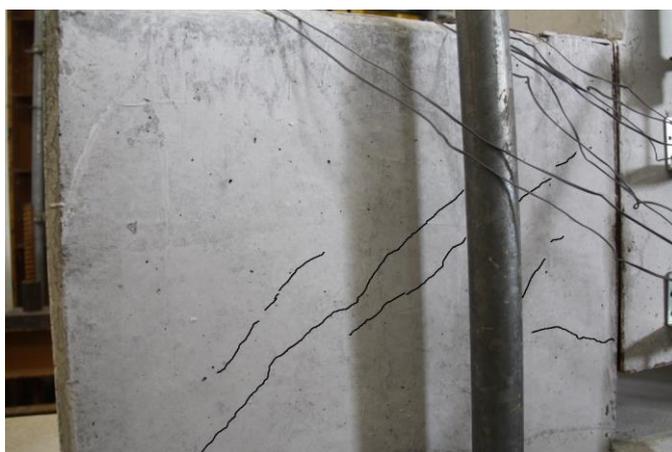
Figura 4.59 - Fendilhação no Cachorro – Ensaio 6

Na seguinte série, $\Delta=3,75$ cm, no sentido positivo, apareceram mais fendas como se pode observar na Figura 4.59.

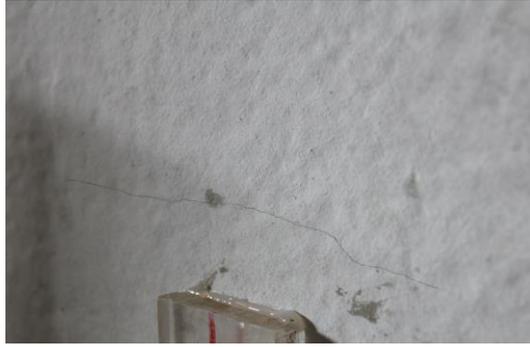
Figura 4.60 - Abertura de Fenda na Zona Superior do Defletómetro 3 – Ensaio 6

Na face da viga voltada para a parede de reação também se verificaram a abertura de fendas (Figura 4.60).

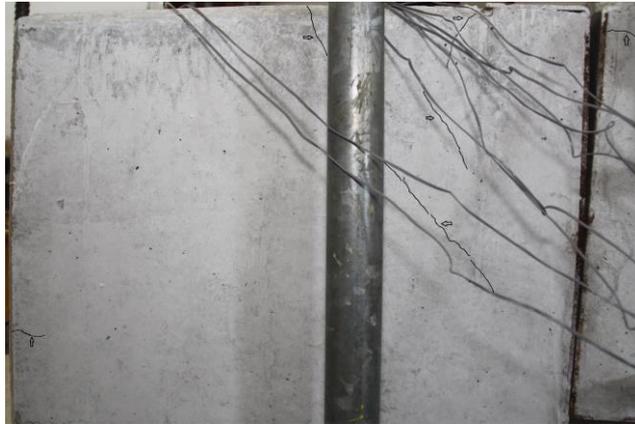
Figura 4.61 - Fendilhação no cachorro – Ensaio 6

No sentido oposto ocorreram as seguintes aberturas de fendas (Figura 4.61 e 4.62).

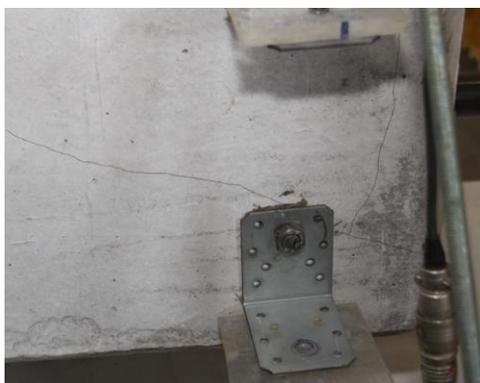
Figura 4.63 - Fendilhação na Extremidade da Viga – Ensaio 6

Na seguinte série, $\pm\Delta d_c=5,25$ cm, houve um incremento da abertura e número de fendas nas zonas demonstradas anteriormente. Apareceu, no entanto, no sentido positivo alguma fendilhação na extremidade inferior da viga, conforme demonstra a Figura 4.63.

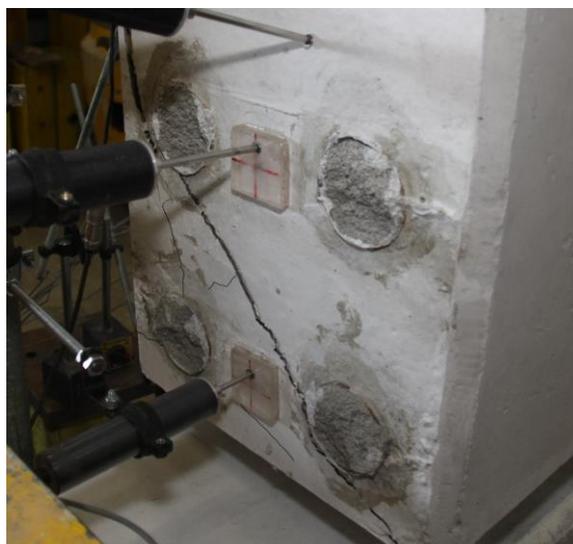
Figura 4.64 - Destacamento do Betão – Ensaio 6

Os dois últimos ciclos desta série levaram ao destacamento do betão, na zona da extremidade das baínhas quando a viga se encontrava no sentido negativo (Figura 4.64).

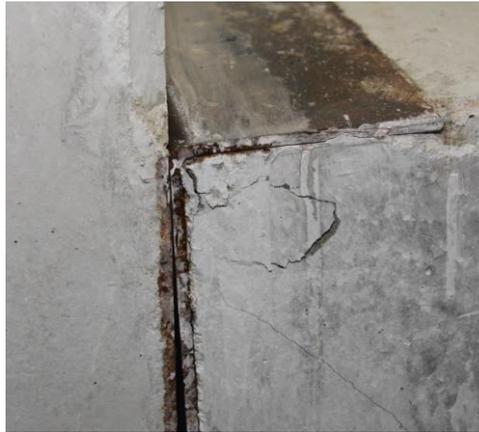
Figura 4.65 - Esmagamento do Betão – Ensaio 6

Na sexta série, no sentido positivo, ocorreu o esmagamento do betão da extremidade da consola curta (Figura 4.65).

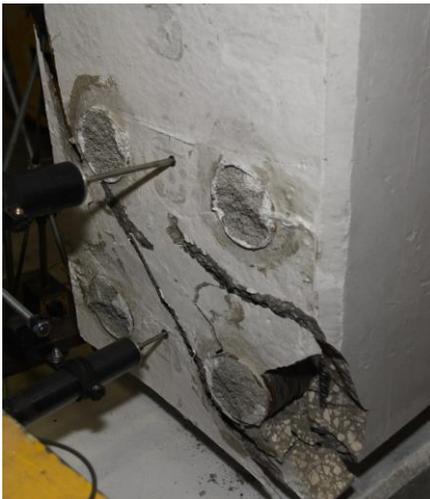
Figura 4.66 - Rótura do Betão – Ensaio 6

Na série seguinte o destacamento do betão na zona das extremidades da viga aumentou substancialmente (Figura 4.66). Na Figura 4.67 pode-se ver o afastamento entre chapas no final desta série.

A rotura do betão deveu-se a um fenómeno chamado de “pull-out”. Esta rotura ocorre porque o varão perde a aderência com o grout provocando um escorregamento entre ambos. O escorregamento deve-se a deformações elásticas e plásticas do grout na interface com o aço. (Lúcio e Marreiros, 2005)

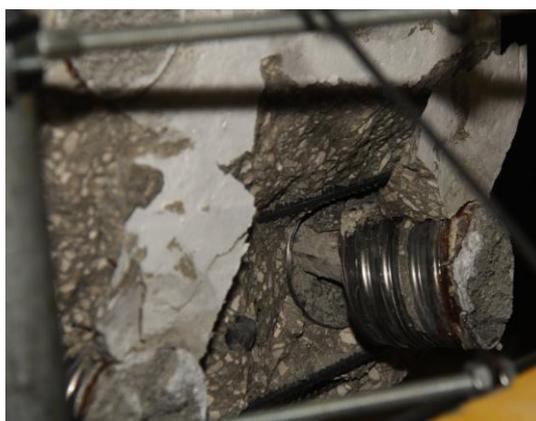
Na série seguinte, $\pm\Delta d_c=12,75$ cm, a baíña inferior à direita também se destacou (Figura 4.69).

Figura 4.69 - Rotura da Baíña – Ensaio 6

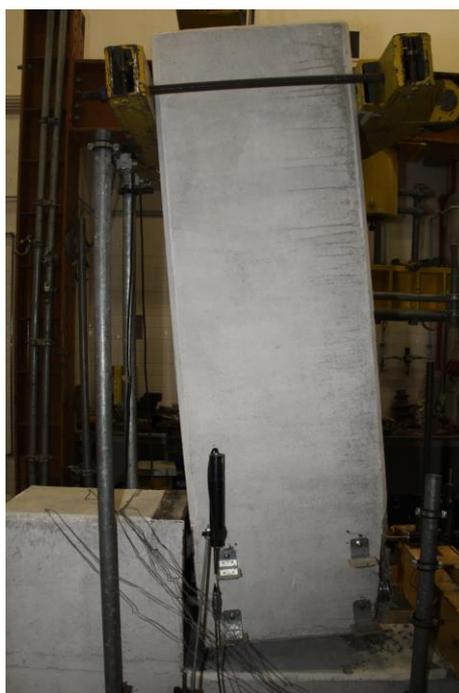
Figura 4.71 - Inclinação Máxima Positiva - Ensaio 6

As Figuras 4.70 e 4.71 mostram a rotação máxima que a viga sofre durante a última série.

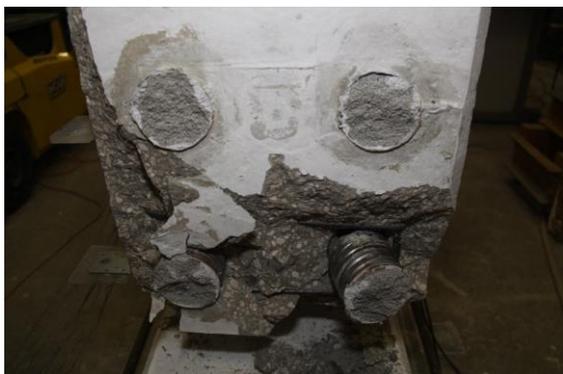
Figura 4.72 - Estado Final Viga - Ensaio 6

As figuras seguintes ilustram o estado final dos varões e da extremidade das bainhas (Figura 4.72 e Figura 4.73).

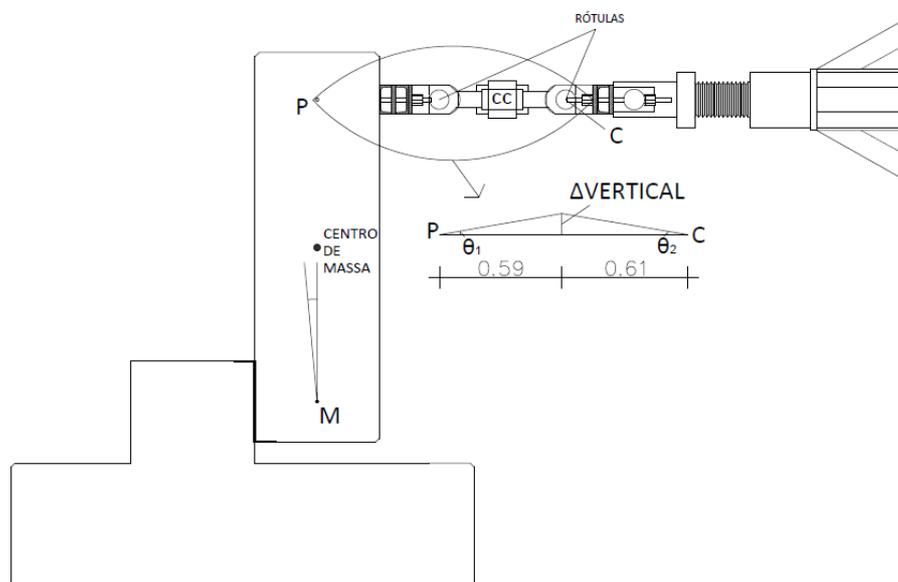
O momento flector foi calculado em torno do ponto M da Figura 5.14. Para o cálculo do momento flector tiveram-se em conta a força medida na célula de carga decomposta nas suas componentes horizontal e vertical e o peso próprio da viga. Para o cálculo das componentes horizontal e vertical considerou-se a viga um corpo rígido, logo a rotação em P da Figura 5.14 será igual à rotação na ligação (ponto M), apresentado anteriormente. Sendo a rotação em M igual à rotação em P identificando-se θ_1 da Figura 5.14. A partir do θ_1 calculou-se o θ_2 e através deste ângulo as componentes horizontais e verticais das forças aplicadas pelo atuador.

Figura 5.14 - Ponto de Cálculo do Momento Flector

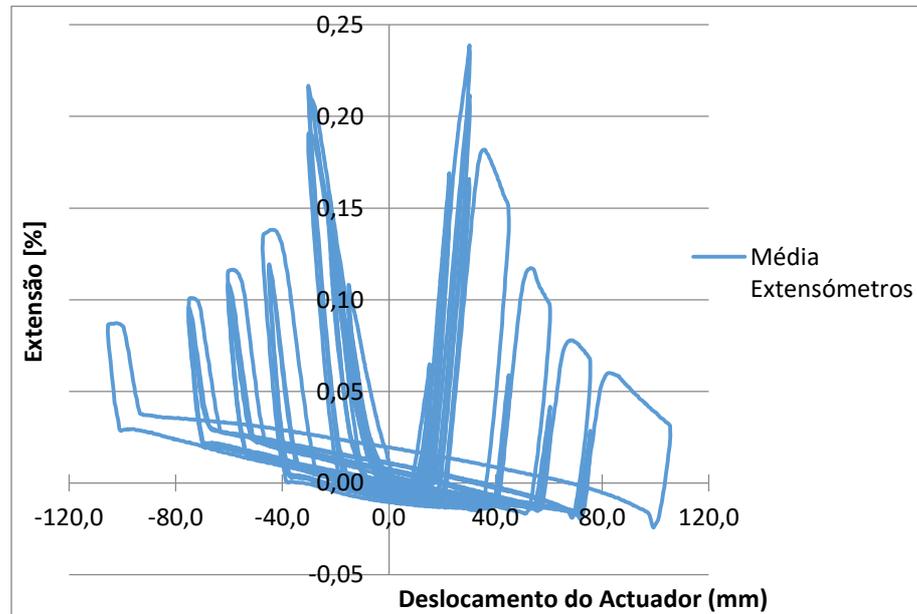
Figura 5.29 – Extensão Média do Varão - Ensaio 4

Na Figura 5.29 pode observar-se a extensão média medida no ferrolho do ensaio 4. Esta extensão média foi calculada através dos extensómetros superior e inferior. Pode-se verificar que as extensões nunca atingem $\epsilon=0.27\%$. Isto pode dever-se à degradação da aderência entre o varão e o grout.

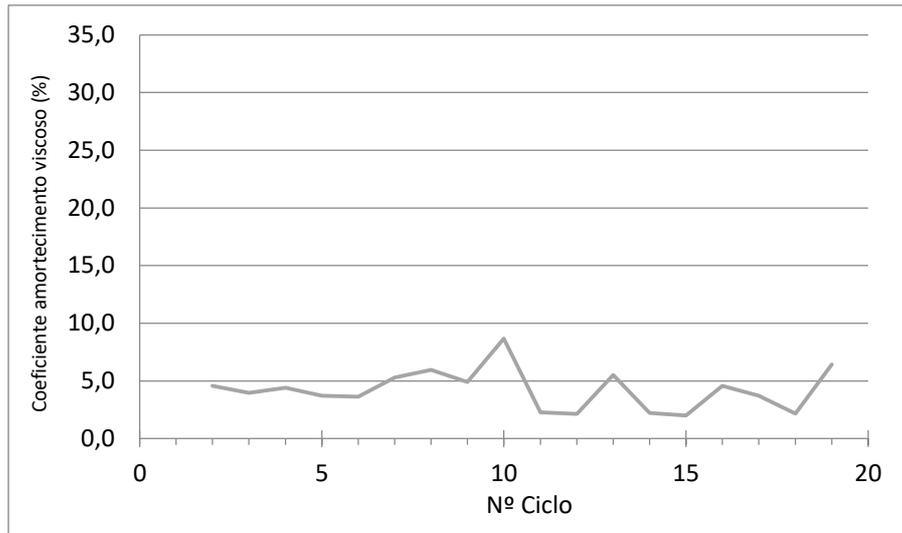
Figura 5.35 - Amortecimento Viscoso Equivalente - Ensaio 4

A Figura 5.35 apresenta o amortecimento viscoso equivalente do quarto ensaio. Não se apresenta o 1º ciclo, pois a obtenção de dados só começou quando o deslocamento se encontrava em 8 mm, comprometendo assim o valor da energia dissipada. O valor máximo registou-se no 10º ciclo com um valor de 8,66%.

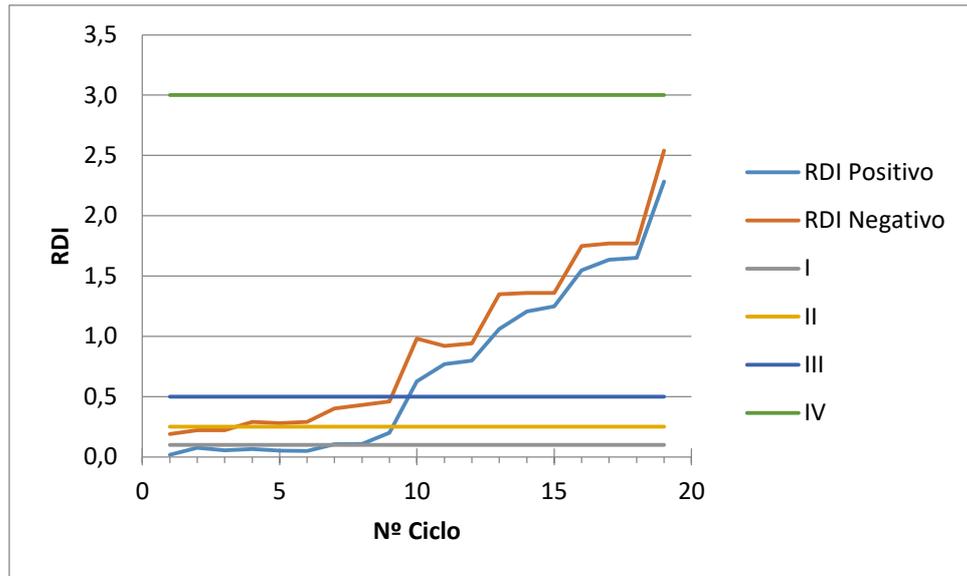
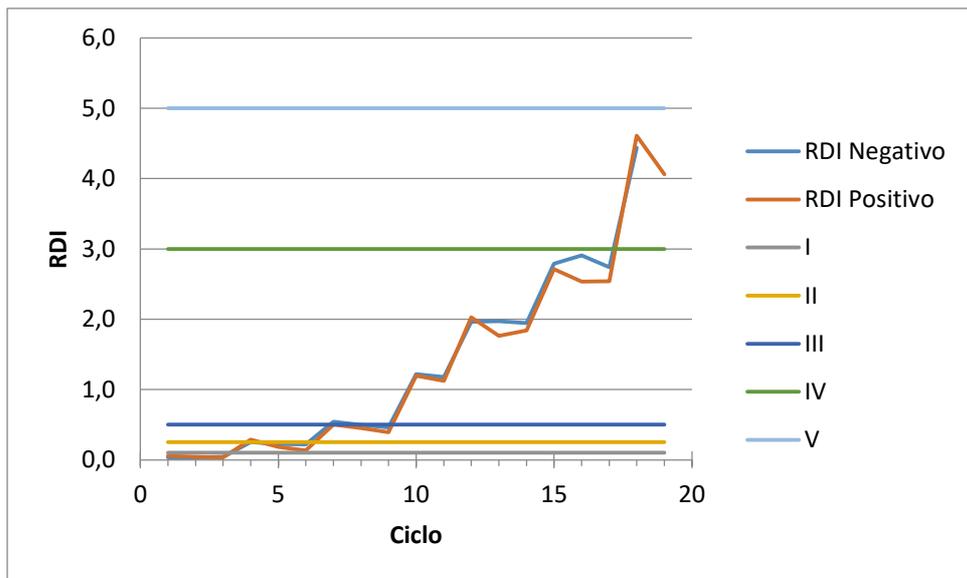
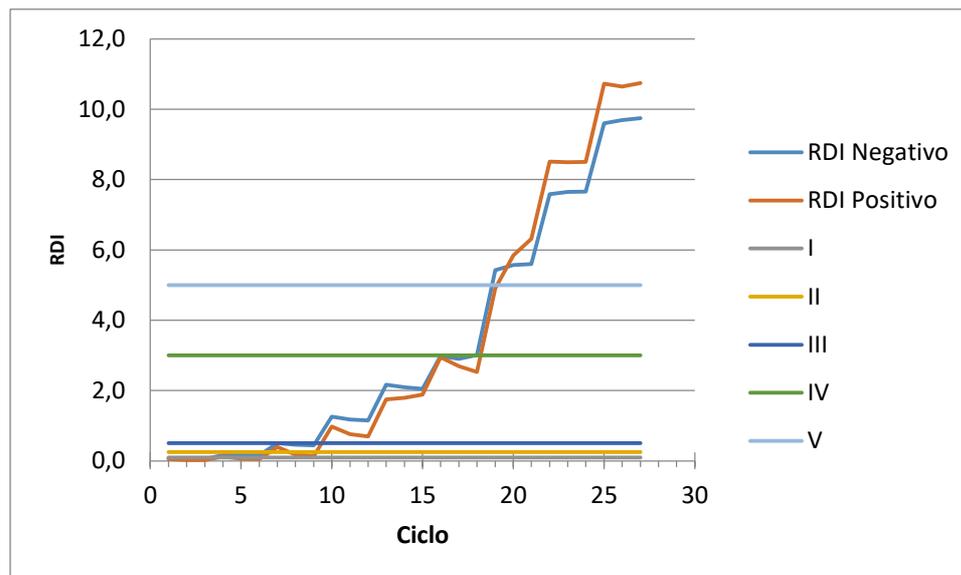
Nas Figuras 5.45-5.47 são apresentadas as deformações residuais normalizadas com os respetivos níveis de dano. Conforme foi referido existem 5 níveis de dano que serão representados em numeração romana. Os níveis de dano dependem do comportamento da estrutura. Hose (1999) define três tipos de comportamento, *brittle*, *strength degrading* e *ductile*, dependendo do andamento do gráfico força-deslocamento, neste caso considerou-se um comportamento dúctil. Para o parâmetro de deformação residual normalizada existem os seguintes níveis:

- Nível I – RDI = 0,1;
- Nível II – RDI = 0,25;
- Nível III – RDI = 0,5;
- Nível IV – RDI = 3;
- Nível V – RDI = 5.

Figura 5.45 - Classificação do Nível de Dano - RDI - Ensaio 4

Figura 5.46 - Classificação do Nível de Dano - RDI - Ensaio 5

Figura 5.47 - Classificação do Nível de Dano - RDI - Ensaio 6

Analisando as Figuras 5.45-5.47 podemos verificar que a quantificação do nível de dano segundo o RDI está relacionada com o que foi verificado durante o ensaio. No final do quarto ensaio verificou-se que não ocorreu praticamente nenhuma fendilhação, existindo apenas um afastamento entre a viga e o pilar, na zona das chapas. O aspeto final do varão também evidenciava algum dano. No quinto ensaio também não se verificou fendilhação relevante no betão. O afastamento entre chapas foi relevante e a viga ainda sofreu uma rotação em torno do eixo paralelo do actuador e de torção. O aspeto final do varão também evidenciava algum dano. Por fim no 6º ensaio o dano foi bastante superior, com bastante fendilhação, destacamento do betão e afastamentos entre chapas relevantes. Com isto podemos constatar que o dano foi crescendo com as soluções (foram realizados diferentes números de ciclos para cada ensaio, no entanto esta comparação é feita através do ciclo 19).

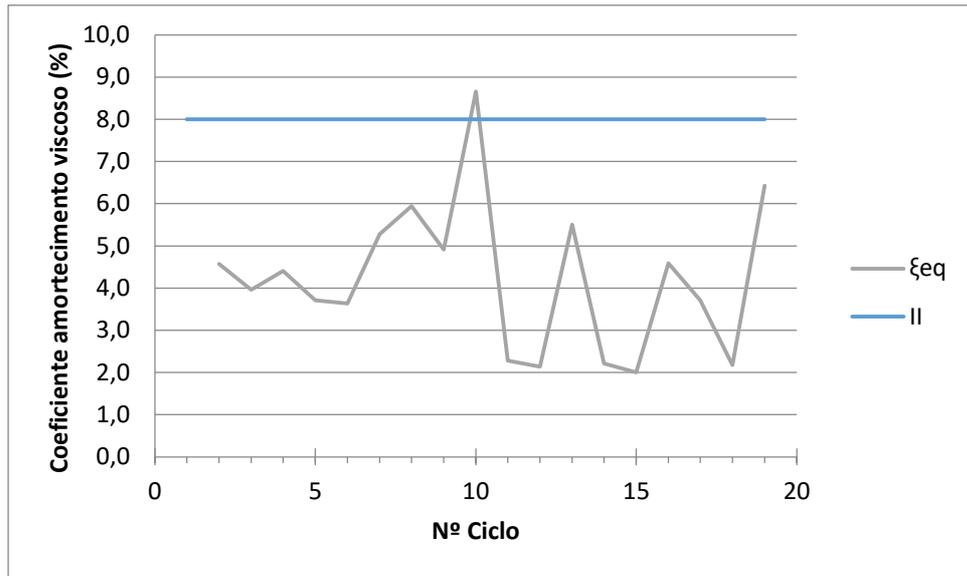
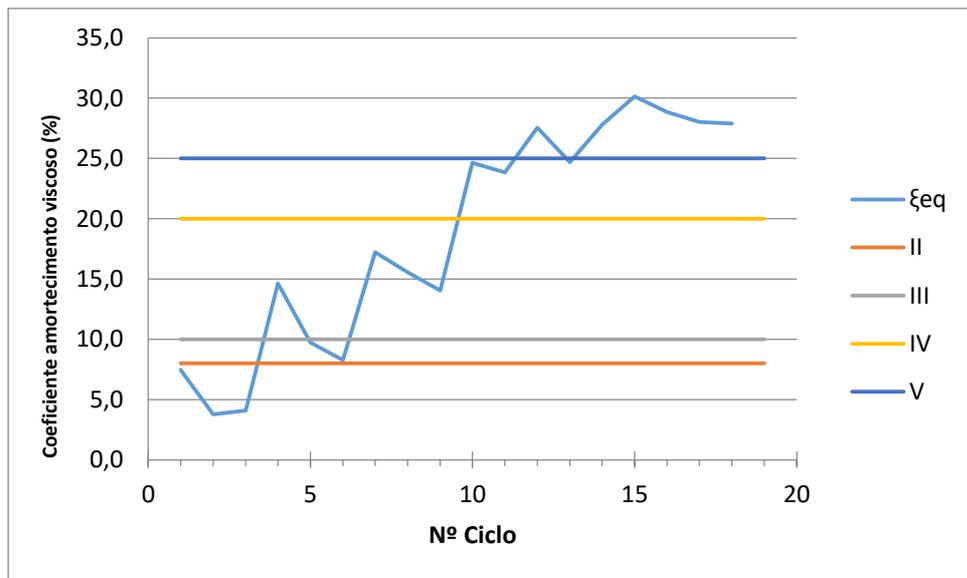
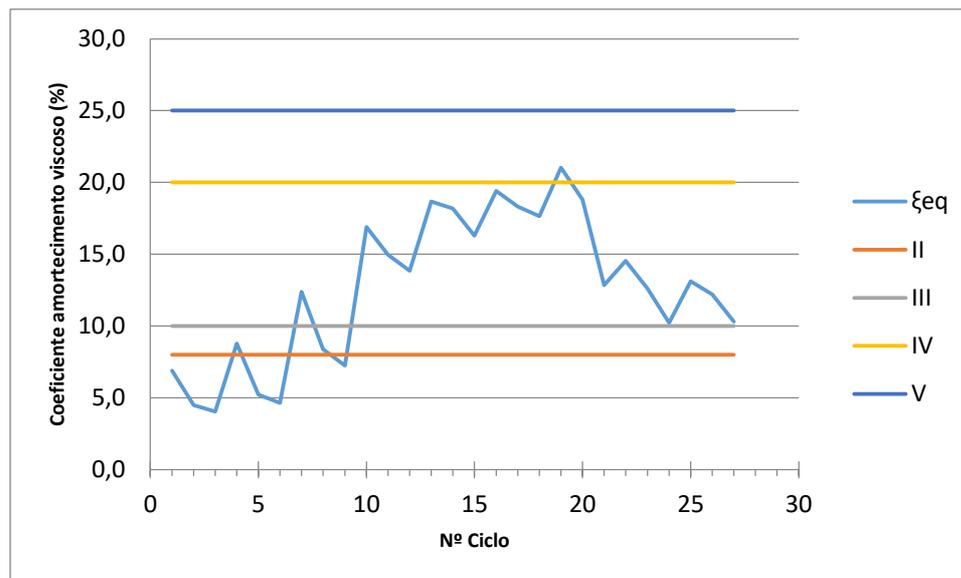
Analisando agora o dano através do amortecimento viscoso equivalente (Figuras 5.48-5.50), este apresenta os seguintes limites:

Figura 5.48 - Classificação do Nível de Dano - ξ_{eq} - Ensaio 4

Figura 5.49 - Classificação do Nível de Dano - ξ_{eq} - Ensaio 5

Figura 5.50 - Classificação do Nível de Dano - ξ_{eq} - Ensaio 6

Os dois parâmetros de dano apresentam diferentes níveis de dano. Isto deve-se aos diferentes pressupostos em que se baseiam. No caso do quarto ensaio, o nível máximo de dano através do RDI é de nível III, e aplicando o amortecimento viscoso equivalente têm-se um nível máximo de dano de II, somente num ciclo, os restantes encontram-se com nível de dano I. Na Figura 5.11 constata-se esse fenómeno. O gráfico apresenta forças relativamente pequenas ao longo dos ciclos, tendo apenas incrementos nas zonas próximas dos deslocamentos máximos (dos respetivos ciclos). A consequência deste fenómeno é que as áreas correspondentes à energia dissipada sejam muito pequenas (como se pode verificar na Secção 5.5.1). Logo, os valores de amortecimento viscoso serão relativamente pequenos, no entanto para o mesmo gráfico força-deslocamento verificam-se grandes deslocamentos residuais, fruto da deformação residual dos varões. Daí que haja uma grande diferença nos níveis de dano.
