Comportamento mecânico de sistemas de reforço de paredes de alvenaria

Dissertação para obtenção do Grau de Mestre em
Engenharia Civil

FACULDADE DE
CIÊNCIAS E TECNOLOGIA
UNIVERSIDADE NOVA DE LISBOA

Maio, 2017

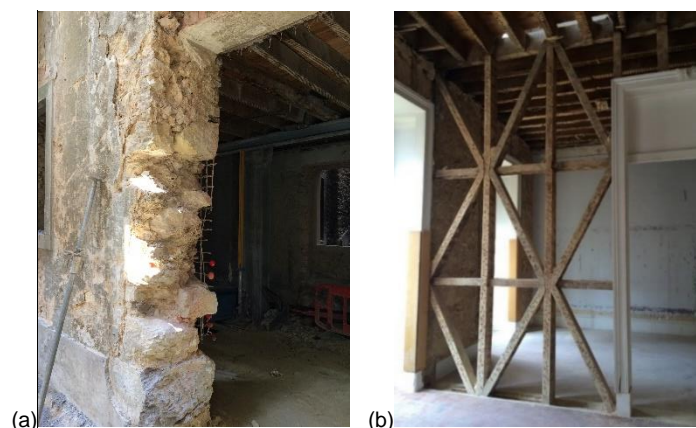
(a) – Parede mestra; (b) – Estrutura em cruz de Sto. André
 Figura 2.3 – Estrutura de paredes mestras de alvenaria de pedra

A sua grande espessura justifica-se pela força estabilizadora que se deve à largura e peso da parede, conferindo uma boa resistência às forças horizontais deslizantes e derrubantes. Por conseguinte, a esbelteza é diminuída, reduzindo o risco de instabilidade por encurvadura. Outro fator a favor da elevada espessura, no caso de estas paredes serem exteriores, tem a ver com o facto de existir uma maior proteção contra os agentes atmosféricos (vento e principalmente chuva), que têm maior dificuldade em penetrar em zonas interiores do edifício, Figura 2.3 (a).

Um dos métodos mais revolucionários para paredes resistentes são as adotadas para a reconstrução da Baixa Pombalina no séc. XVIII, em Lisboa. Esta solução já existia, mas foi após o terramoto de 1755 que foi aprofundada e melhorada, dado tratar-se de uma época de construção intensiva. Como será descrito no capítulo da evolução do edificado, esta tipologia caracteriza-se pela menor espessura das paredes resistentes interiores, as quais são reforçadas por uma estrutura de madeira, constituída por um conjunto de peças interligadas, formando as cruces de Sto. André, Figura 2.3 (b) [5, 63].

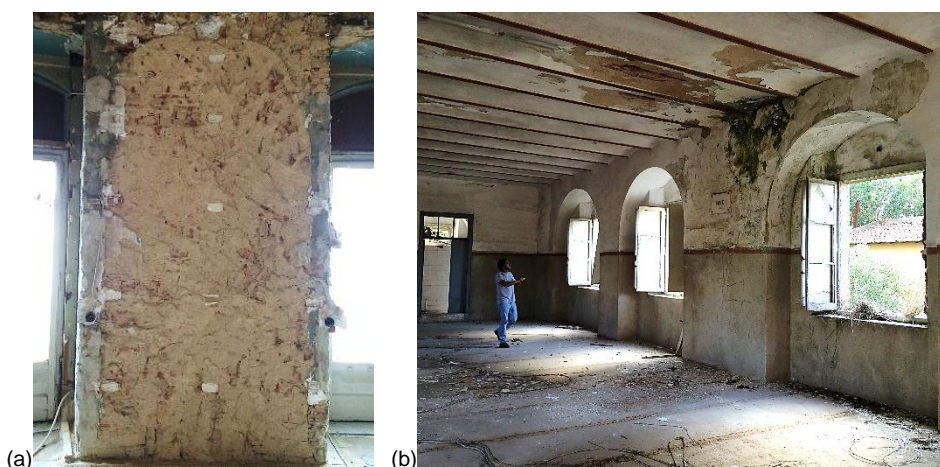
(a) – Nembo de alvenaria ordinária; (b) – Arcos de descarga de vãos;
 Figura 2.4 – Representação de nembos e arcos de descarga de edifícios de alvenaria ordinária

Os nembos são parte integrante das paredes mestras exteriores e designam a zona maciça de alvenaria entre dois vãos de porta ou janela. São caracterizados pela sua elevada espessura. A sua importância estrutural é de alta relevância visto que os esforços que estão a um nível superior, distribuídos por toda a fachada, são canalizados para estes elementos ao nível da abertura de vãos, através de peças geralmente colocadas na parte superior dos mesmos, em forma de arco, por exemplo, Figura 2.4 [5]. Este elemento pode variar de espessura, em altura, devido às cargas variáveis que o mesmo suporta (a carga aplicada diminui dos pisos mais baixos para os mais altos).

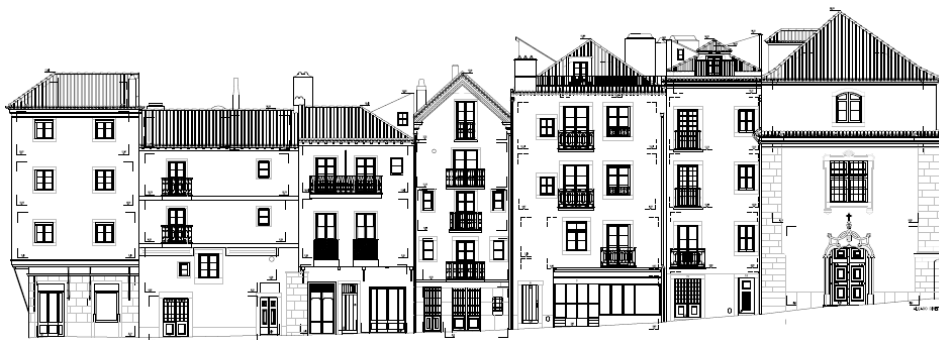
Figura 2.11 – Alçado de edifícios pré-pombalinos [2]

Incluem-se nesta categoria todos os edifícios que sobreviveram total ou parcialmente ao terramoto de 1755, Figura 2.11. Devido ao grande período de tempo que engloba, existem diversos tipos de construção pré-pombalina com diferentes utilizações, podendo observar-se edifícios rurais (normalmente com piso térreo apenas) e urbanos ricos, assim como edifícios rurais que com o decorrer do tempo acabaram por ficar inseridos dentro de cidades. Dentro desta tipologia, encontram-se os edifícios afetados a uma determinada função, como

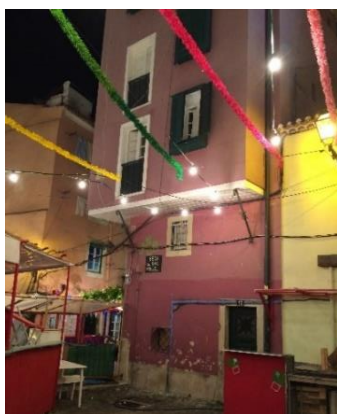
Figura 2.12 – Andar de "ressalto" em Alfama

Os andares de edifícios correntes deste tipo têm um pé direito pequeno, grande densidade de paredes e poucas aberturas para o exterior. Apenas nos edifícios com andar de ressalto a construção torna-se mais aligeirada. O andar de ressalto surgiu da necessidade de economizar espaço nesta época, visto que as cidades eram construídas dentro de muralhas o que tornava a área de construção limitada. As paredes são de alvenaria de pedra tradicional de fraca qualidade, pé direito reduzido e em geral elevam-se dois a três pisos podendo até atingir os quatro, com áreas reduzidas. Este tipo de edifício com andar de ressalto (Figura 2.12) é mais representativo na atualidade em cidades como Guimarães, onde se podem observar exemplares em ótimo estado. Em alguns casos observa-se a presença de gaiola pombalina, proveniente de reabilitações efetuadas após o terramoto [5, 57].

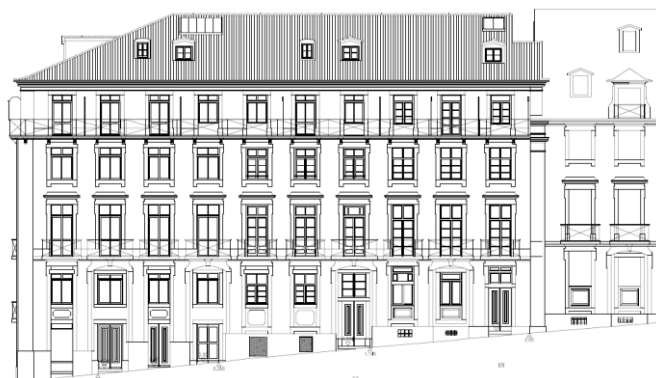
Figura 2.13 – Alçado de um edifício Pombalino [2]

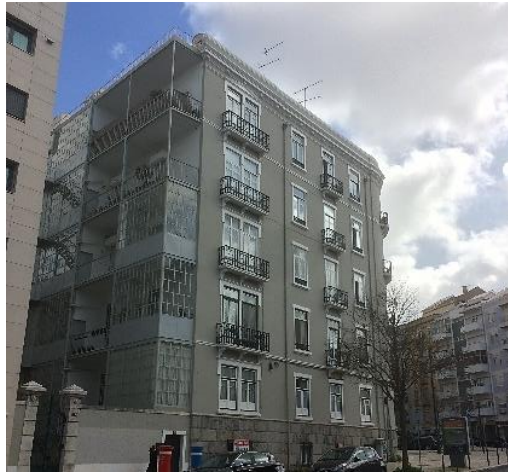
Figura 2.17 – Edifício gaioleiro nas Avenidas Novas, em Lisboa

Um grande número de construções do tipo gaioleiro colapsou durante a fase construtiva ou, pior ainda, após estarem ocupados. A época marcada por este tipo de construções teve o seu declínio com o aparecimento de um novo material: o betão armado. Os edifícios tipo gaioleiro foram construídos até ao primeiro quartel do século XX, altura em que foi introduzido definitivamente o betão armado na construção, sendo o período de transição caracterizado pelas estruturas mistas de alvenaria e betão ou metálicas [12].

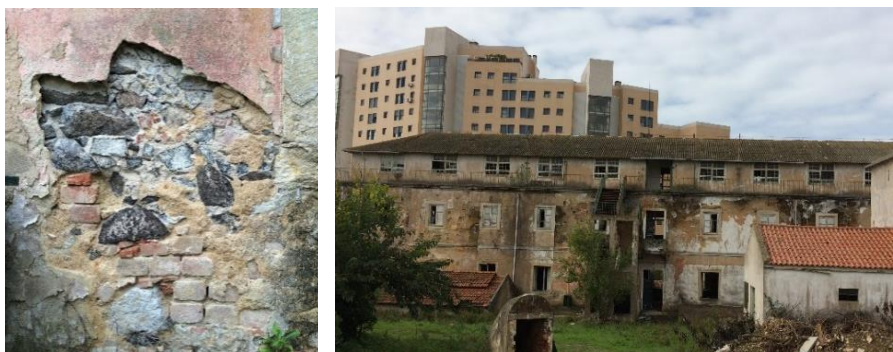
Figura 2.19 – Desagregação da fachada exterior de um edifício em Lisboa

Esta anomalia é muito comum nas paredes resistentes dos edifícios antigos. Resulta geralmente do agravamento da fendilhação existente, da ausência de ações de conservação, da presença de pedras brandas ou de má qualidade e/ou da fraca ligação entre paredes ortogonais, por exemplo fachada-empena, Figura 2.19-20. Nas situações mais frequentes a desagregação das alvenarias deve-se à ação dos agentes climatéricos, como a alternância de temperaturas e o vento ao arrastar consigo poeiras e areias, que dissolvem os sais solúveis das argamassas de cal, tornando-se muito comum em rebocos de baixa resistência mecânica. A água nas suas várias origens (chuva incidente, humidade do terreno, infiltrações de origens diversas) contribui também para a desagregação das paredes e agrava os fatores anteriores. Outro tipo de ações que contribuem para a degradação destas paredes são por exemplo o vandalismo e choques de veículos [4, 63].

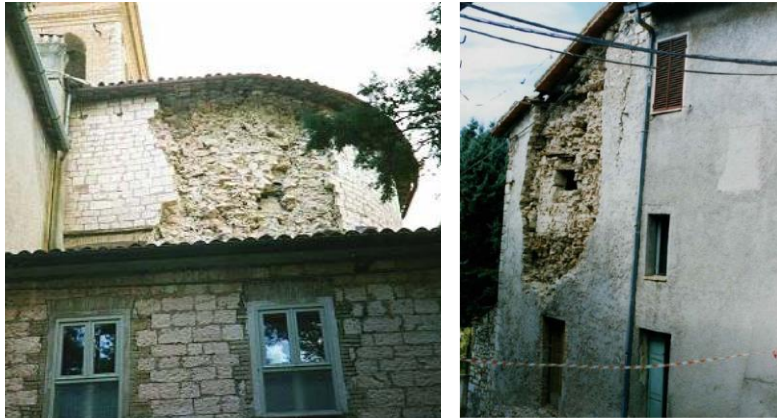
Figura 2.20 – Destacamento do paramento exterior por desagregação [43]

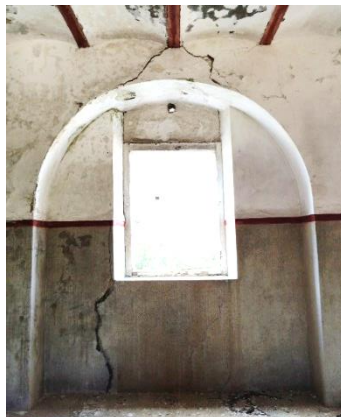
Figura 2.21 – Fendilhação numa parede resistente

Esta anomalia encontra-se normalmente associada a ações que geram esforços de tração e flexão. É recorrente nas paredes em estudo e ocorre tanto em zonas correntes, como junto aos cantos de portas e janelas, ou na ligação entre panos de alvenaria ortogonais. Os vãos de portas e janelas são pontos de descontinuidades das paredes, o que leva à concentração de elevadas tensões nos seus cantos, Figura 2.21. Já a prever tal fenómeno, em construções de melhor qualidade, é tido em conta este facto e no contorno das aberturas, colocavam-se pedras talhadas de grandes dimensões, ou arcos de tijolo maciço de forma a aumentar a capacidade resistente nesses locais [63].

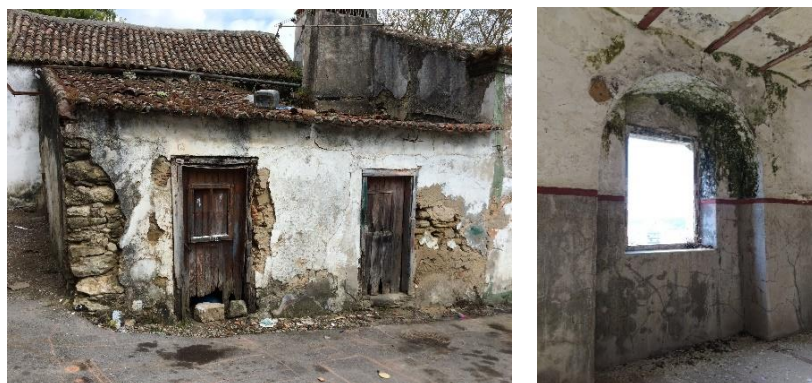
Figura 2.23 – Ação da água como fator de deterioração

A água é o principal agente causador da desagregação das paredes, visto que esta através de humidades infiltradas, procura e encontra os pontos mais fracos (fendas e vazios) das paredes, criando depois uma rede de percursos, através das juntas de argamassa de assentamento das pedras ou tijolos, Figura 2.23.

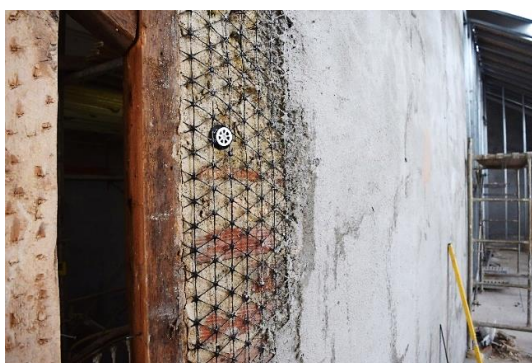
Figura 2.32 – Aplicação de uma rede de polímeros com revestimento de base cimentícia

Possibilita o aumento da ductilidade, a melhoria da resistência superficial à tração e ao corte das paredes, evitando a concentração de tensões, além de contribuir para um melhor controlo da fendilhação, Figura 2.32. A vantagem mais significativa acaba por ser o aumento da resistência do elemento ao corte, cuja eficácia depende da sua continuidade e qualidade das ligações de pontos singulares, contribuindo para a melhoria da capacidade de deformação da estrutura [63]. As desvantagens desta solução estão relacionadas com o facto do reforço exterior geralmente não verificar o princípio da reversibilidade, visto que a sua remoção da parede provoca danos superficiais no paramento. Outras desvantagens a ter em conta são as incompatibilidades entre a rede e a argamassa. A fibra de vidro tem a inconveniência de ser atacada pelos álcalis do cimento, comprometendo a sua durabilidade, já que não é total a eficiência das proteções anti-álcalinas das redes comercializadas para esse fim [56, 67].

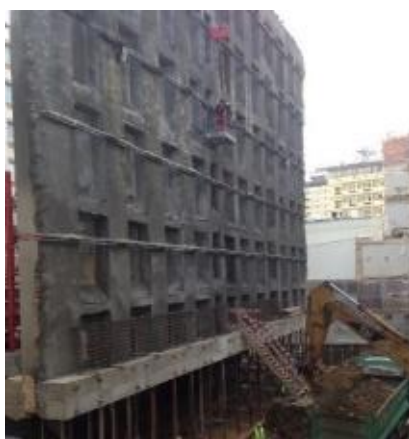
Figura 2.33 – Aplicação da técnica de encamisamento numa fachada de alvenaria ordinária

A técnica de encamisamento (*jacketing*) consiste na aplicação de uma camada de recobrimento, em betão armado, reforçado com malha de aço, fixada à parede através de pregagens, num ou em ambos os lados da parede existente, num processo semelhante ao dos rebocos armados. Obtém-se um revestimento de maior espessura que um reboco convencional e com características mecânicas superiores às que se verificam nos rebocos armados. Aplica-se no reforço de alvenarias “pobres”, muito irregulares, com mistura de diferentes materiais ou restos de materiais, argamassas muito deterioradas e com fraca ligação entre materiais. É aplicável em alvenarias de pedra e de tijolo, Figura 2.33 [48, 56, 67].

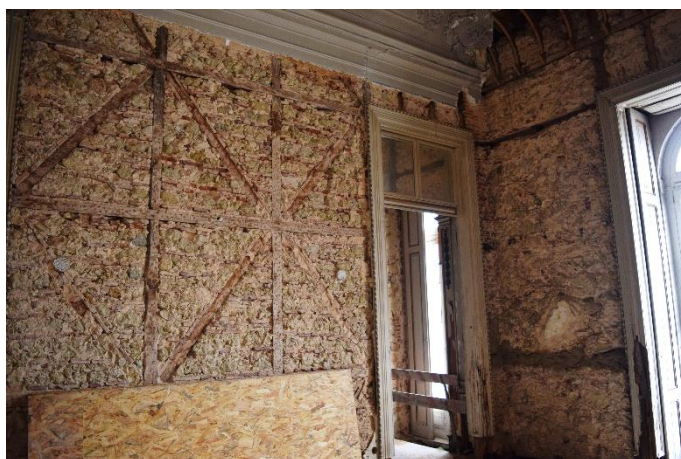
Figura 2.35 – Paredes de frontal em cruz de Sto. André

O edifício data do século XIX, observando-se a presença de paredes de tabique e de frontais com cruz de Santo André de boa qualidade, sendo portanto de tipologia Pombalina, embora existam algumas ligações insuficientes entre paredes ortogonais, Figura 2.35.

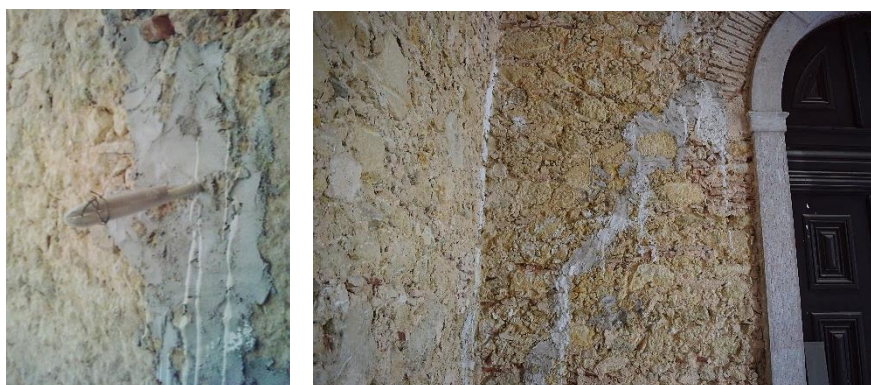
Figura 2.36 – Injeção de calda de cal hidráulica

Como solução de reforço estrutural, optou-se pela injeção de argamassa de cal hidráulica nas zonas de fendilhação e também onde se achou necessária a consolidação da alvenaria, Figura 2.36.

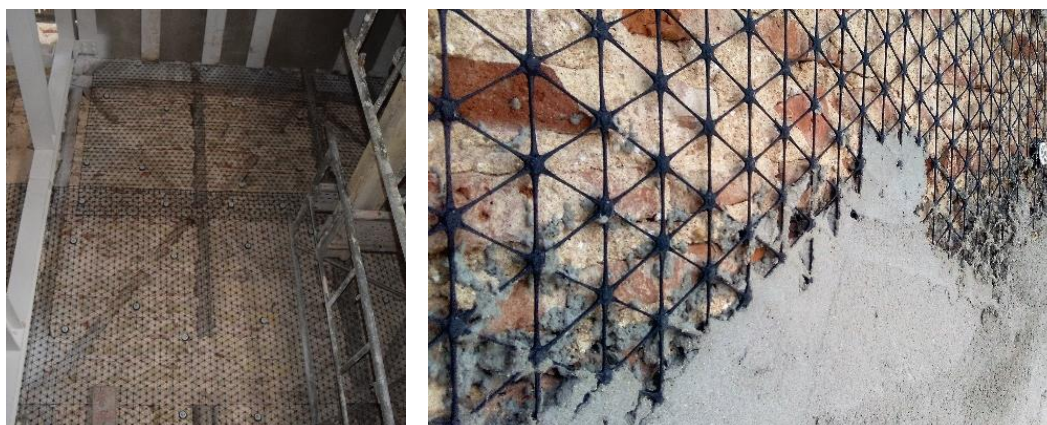
Figura 2.37 – Aplicação do reforço na parede exterior

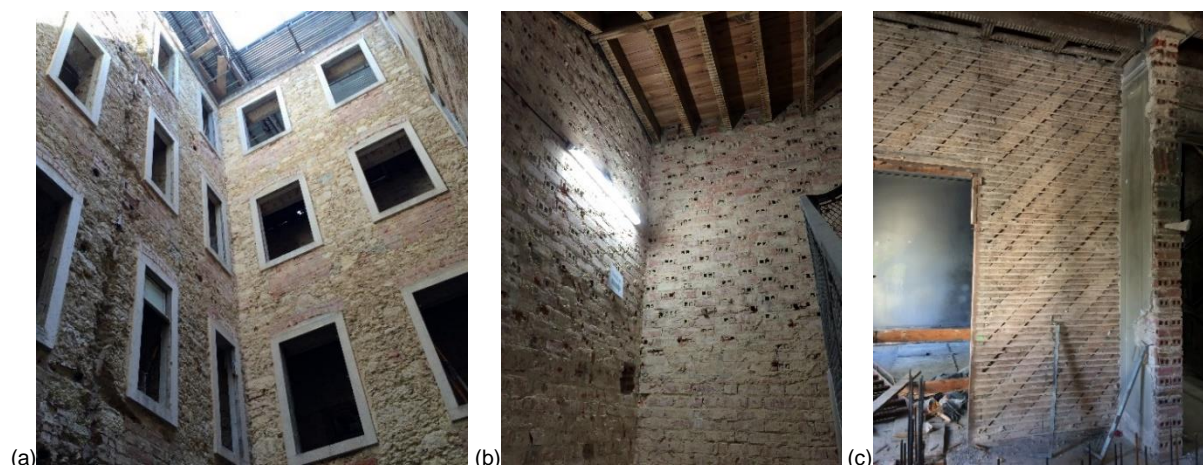
(a) – Alvenaria de pedra simples; (b) – Alvenaria de tijolo; (c) – Tabique de tábua cruzada

Figura 2.40 – Paredes do Edifício da Av. Duque de Loulé

A construção assenta em paredes de fachada construídas em alvenaria de pedra simples, com paredes interiores em tijolo, maciço no piso térreo e furado nos pisos superiores e paredes divisórias em tabique de tábua cruzada, Figura 2.40 [7].

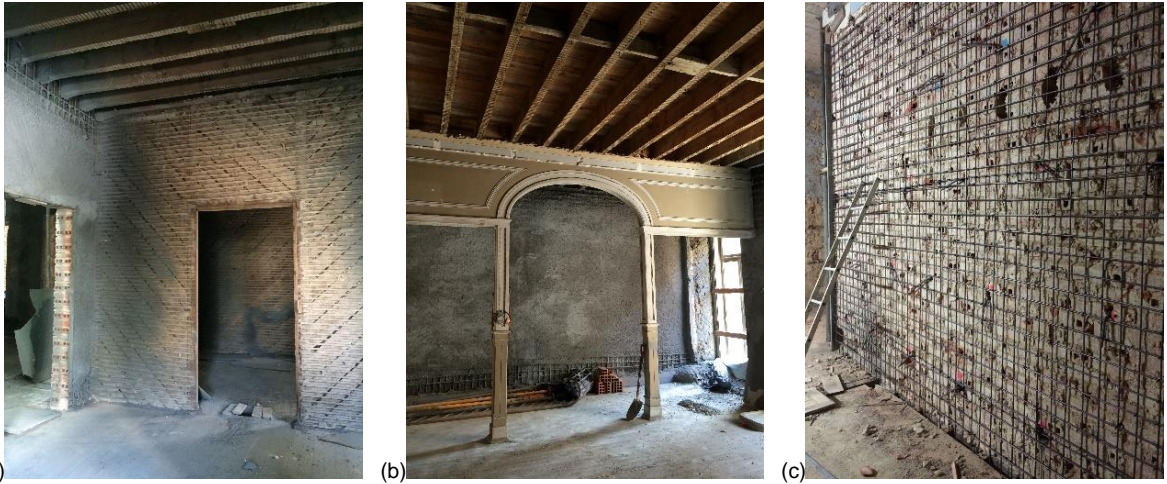
(a) – Parede de alvenaria de tijolo com a lâmina aplicada e tabique adjacente; (b) – Elementos decorativos mantidos; (c) – Armadura preparada para a aplicação da lâmina de microbetão

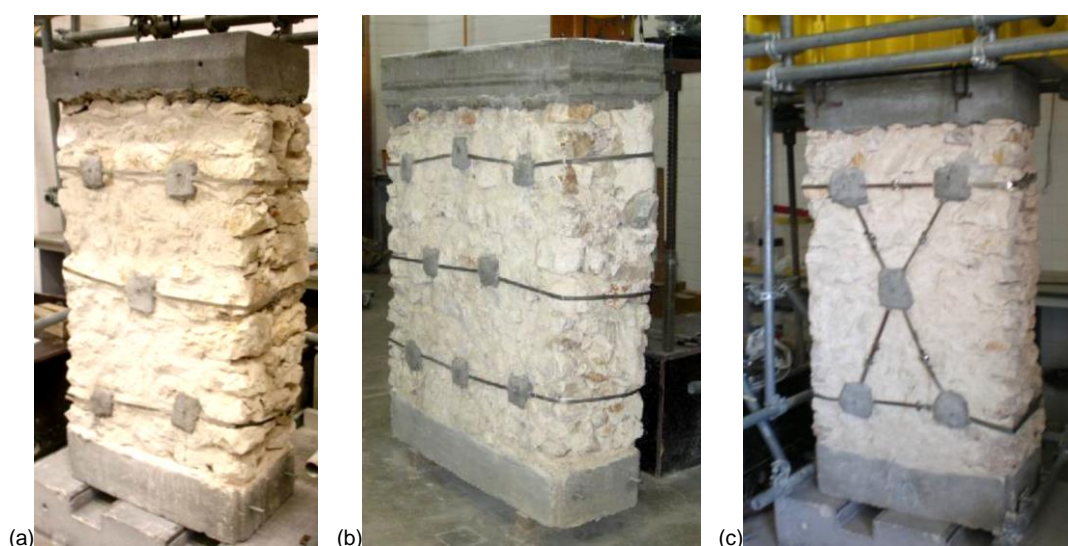
(a) – Murete reforçado por Fonseca; (b) – Murete reforçado por Rodrigues; (c) – Murete reforçado por Freire

Figura 3.5 – Aspeto final dos muretes antes do ensaio à compressão [32, 33, 62, 65]

A distribuição das fitas em Fonseca [32] e Rodrigues [65] foi efetuada de acordo com uma disposição contínua o que levou à passagem das fitas duas vezes em cada furo, distribuída por três níveis. Já em Freire [33], foi realizada uma disposição anelar o que permitiu, aliado ao facto de as fitas serem de menores dimensões, passar três fitas por furo nas fiadas superior e inferior de furos e quatro fitas no furo central. Após a execução de injeção de calda nos furos e da selagem dos mesmos, com uma almofada de argamassa, os muretes foram ensaiados à compressão axial, Figura 3.5 [32, 33, 62, 65].

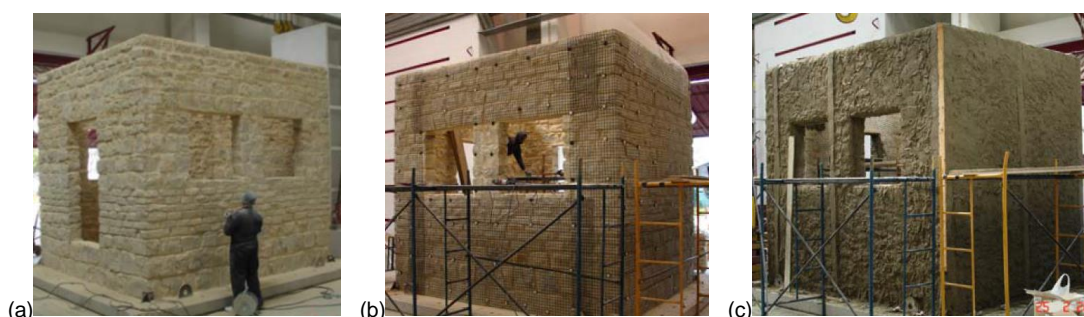
(a) – Modelo não reforçado verticalmente; (b) – Modelo reforçado verticalmente; (c) – Modelo rebocado

Figura 3.10 – Reforço do modelo em alvenaria de pedra [10].

O modelo elaborado por Bairrão R. et al. [10] consiste num edifício de alvenaria de pedra tradicional de um piso com uma disposição assimétrica, reforçado com uma rede de polímeros. O modelo era composto por paredes de 3,6 m de altura e 0,24 m de espessura sem qualquer tipo de cobertura. Os vãos estavam dispostos em três paredes e cada uma incluía respetivamente uma porta, duas janelas uma janela, Figura 3.10. A estrutura foi construída assente numa laje de betão armado de 0,2 m de espessura [10].

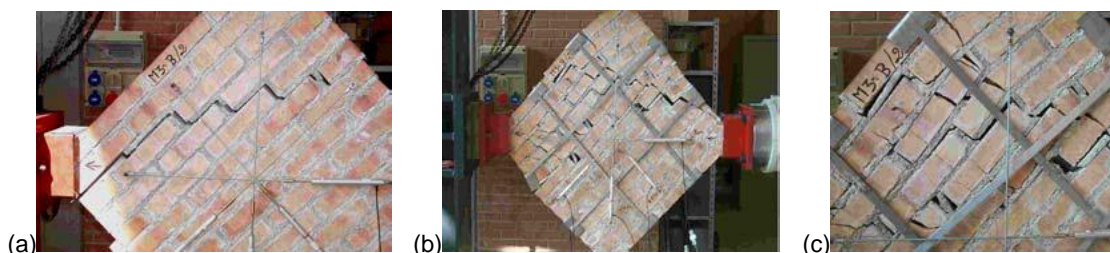
(a) – Rotura do painel simples; (b, c) – Rotura do mesmo painel reforçado com o sistema CAM

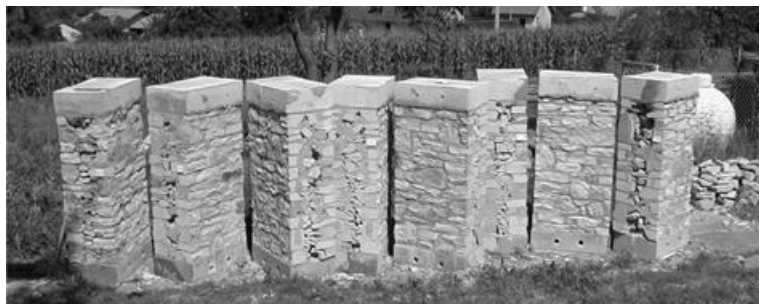
Figura 3.22 – Vista de alguns muretes antes e após a sua construção [76]

Os muretes de alvenaria tinham aproximadamente dimensões de 80 cm de comprimento, 50 cm de largura e 140 cm de altura. As duas camadas externas, com sensivelmente 18 cm de espessura cada, eram constituídas por blocos de calcário rugoso, com juntas de argamassa de 10 a 40 mm de espessura. O núcleo interno tinha cerca de 140 mm de espessura, e consistia numa argamassa misturada com os restos dos cortes das pedras das folhas exteriores. Esta camada não foi compactada com o objetivo de reproduzir o caso mais desfavorável e permitir o seu posterior reforço, Figura 3.22.

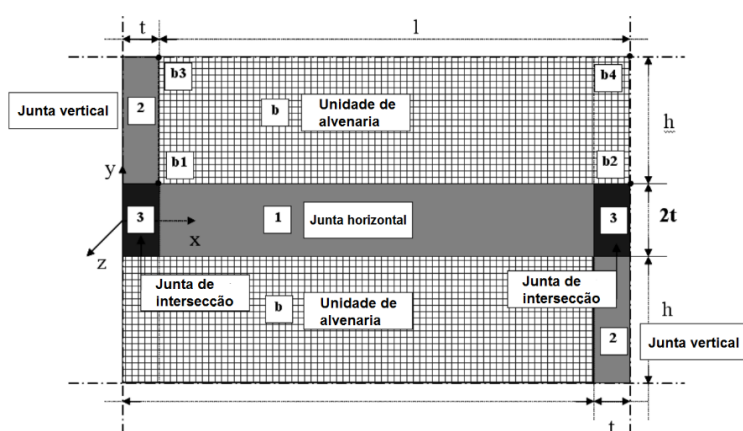
Figura 3.24 – Geometria de uma célula segundo o método micromecânico [47].

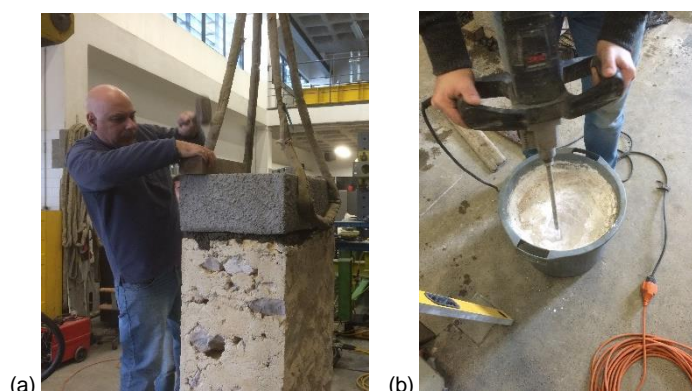
(a) – Assentamento do lintel; (b) – Fabrico da argamassa

Figura 4.4 – Trabalhos de preparação do murete

Utilizou-se um lintel com dimensões de 0.80x0.40x0.20 [m]. De modo a promover a aderência das superfícies de betão armado, executou-se um salpico, com uma argamassa simples de cimento e areia, de traço 1:3. Para nivelar e assentar o lintel no murete, fez-se uma argamassa seca do tipo “betonilha” com traço 1:3 de cimento e areia, com uma espessura de 2 cm. Este procedimento pode observar-se na Figura 4.4 (a). Para a mistura da argamassa de revestimento primeiro colocaram-se as areias, de seguida a cal aérea e o cimento, terminando com a adição da água, de acordo com a Tabela 4.1. A mistura executou-se com uma misturadora elétrica, Figura 4.4 (b). A relação a/l é 1,13.

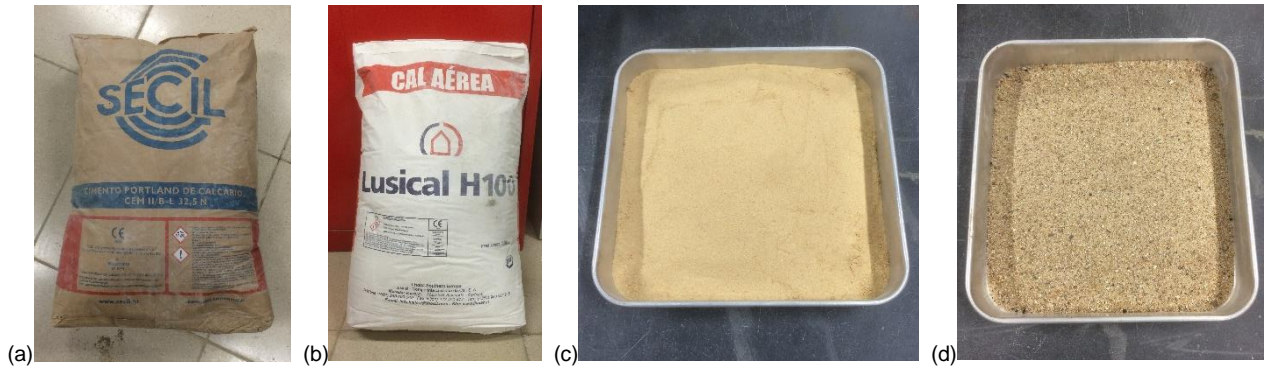
Figura 4.8 – Agregados e ligantes utilizados

A argamassa utilizada para o reboco da presente solução construtiva consiste em duas camadas de cerca 1,5 cm cada, perfazendo aproximadamente 3 cm, ao traço volumétrico de 1:1:3:3 (cimento: cal aérea: areia de rio: areia de areiro), Figura 4.8. Resolveu-se recorrer a esta solução de modo a assegurar o seguimento científico com a tese de Pinho [62] e também devido à sua maior compatibilidade com uma parede de alvenaria antiga, comparando com uma argamassa exclusivamente cimentícia.

(a) – Cimento; (b) – Cal aérea; (c) – Areia de areeiro; (d) – Areia de rio

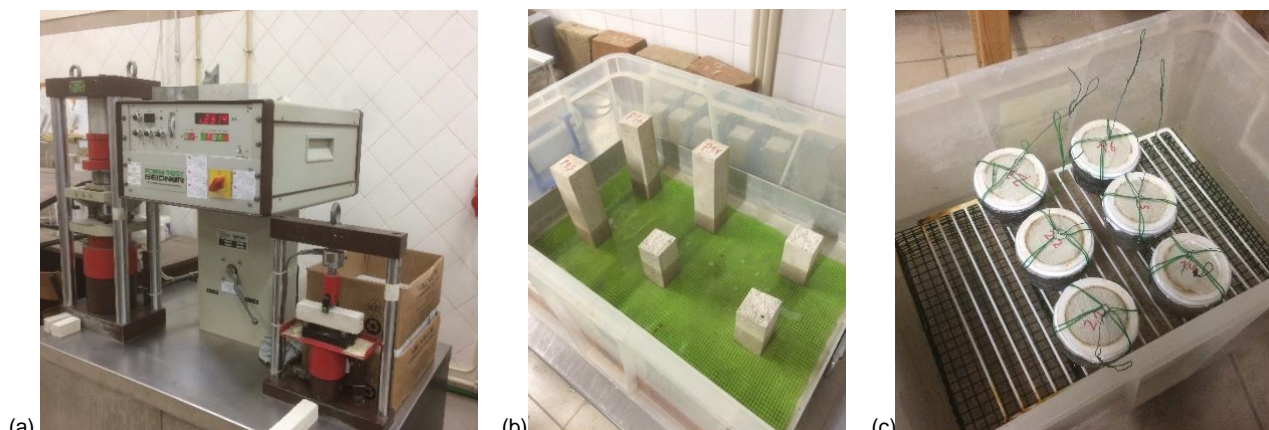
(a) – Resistência à flexão e compressão; (b) – Absorção de água por capilaridade; (c) – Permeabilidade ao vapor de água

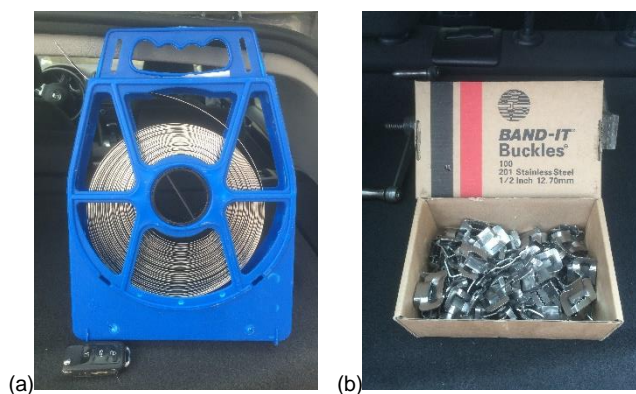
Figura 4.11 – Elementos do sistema de fixação por fitas *Band-It*

As fitas metálicas utilizadas no reforço são utilizadas em postes de electricidade para fixar objetos como sinais rodoviários ou caixotes do lixo. Nos trabalhos realizados anteriormente [65], [32], optou-se pelo uso de fitas que não existem no nosso mercado, de 1 mm de espessura e 12,7 mm de largura com o objetivo de equiparar as fitas aos fios de aço zincado de semelhante secção utilizados por Pinho [62]. Freire [33] utilizou uma fita da marca *Bandimex*, presente no mercado nacional, e com dimensões anunciadas de 0,75 mm de espessura e 12,7 mm de largura. Com o objetivo de manter este estudo comparável com os anteriores e de maneira a evitar longos processos de aquisição da fita, optou-se pela procura no mercado nacional. As dimensões anunciadas da fita *Band-It*, Figura 4.11 (a), são de 0,70 mm de espessura e 12,70 mm de largura. Foi da mesma marca que se adquiriram as respetivas fivelas, Figura 4.11 (b).

(a) – Fita metálica em aço inox *Band-It*; (b) – Fivelas metálicas em aço inox *Band-It*

As fitas metálicas utilizadas são compostas por aço inox do tipo AISI 304 (Austenítico), que apresentam uma boa relação entre a resistência à corrosão e a resistência mecânica. Analisando o comportamento do sistema, concluiu-se que o ponto mais condicionante seria a zona de fecho, onde se realiza o aperto da fita. Sendo assim decidiu-se realizar dois ensaios distintos: resistência à tração da zona corrente, Tabela 4.4 e Figura 4.12 (a) [17], e resistência à tração da zona de fecho, Tabela 4.5 e Figura 4.12 (b, c) [17].

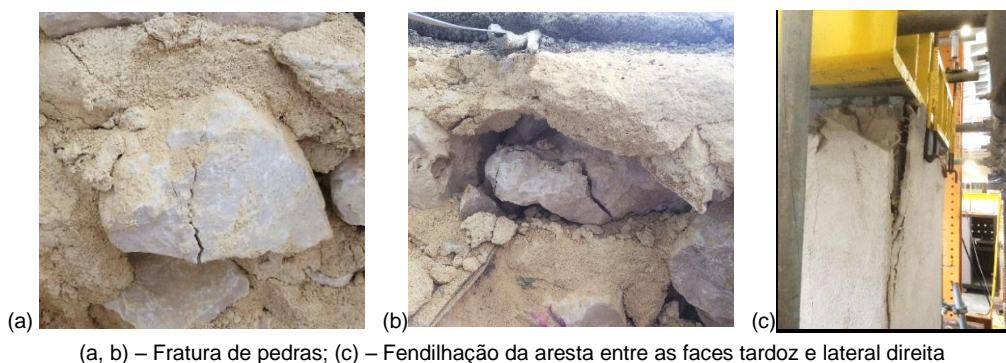
Figura 5.5 – Danos do murete

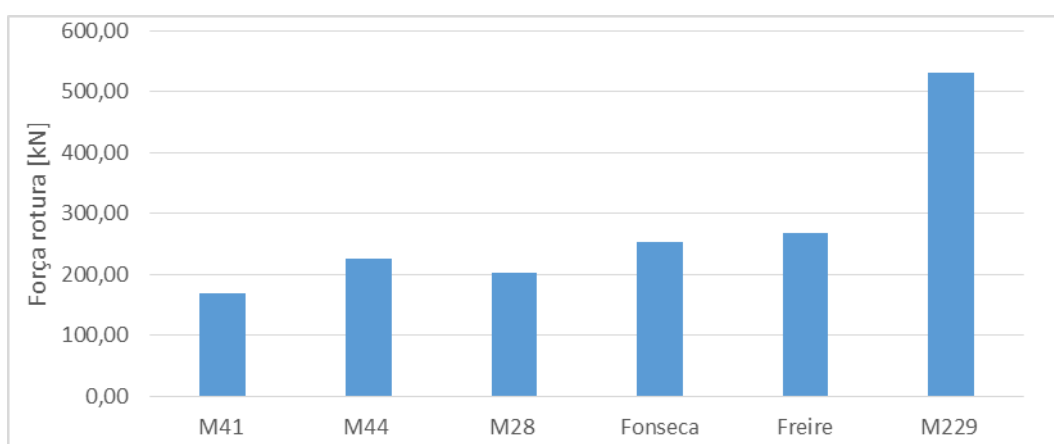
Figura 5.9 – Comparação com muretes confinados transversalmente [32, 33, 62]

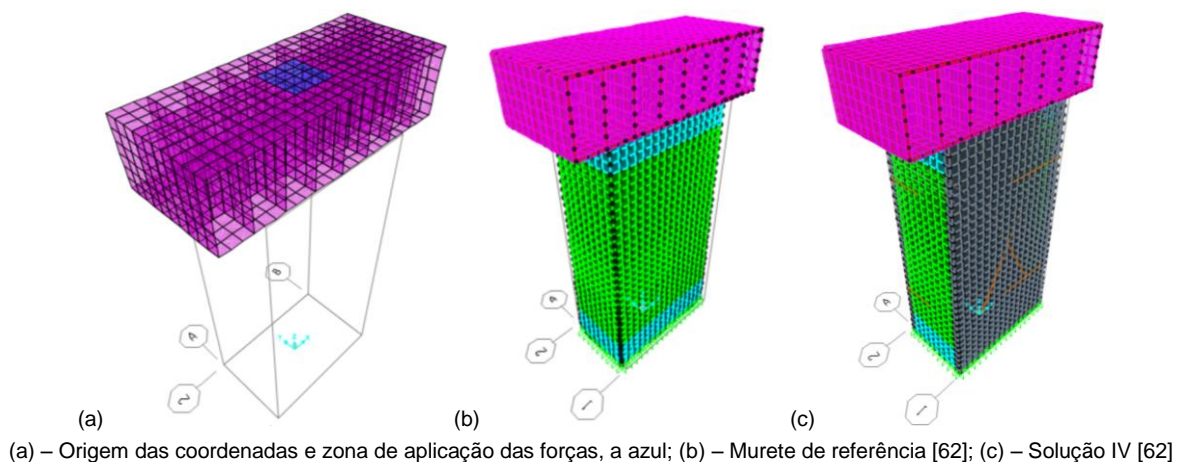
(a) – Origem das coordenadas e zona de aplicação das forças, a azul; (b) – Murete de referência [62]; (c) – Solução IV [62]
 Figura 5.10 – Vista 3D dos muretes de Pinho [62] modelados no programa SAP2000

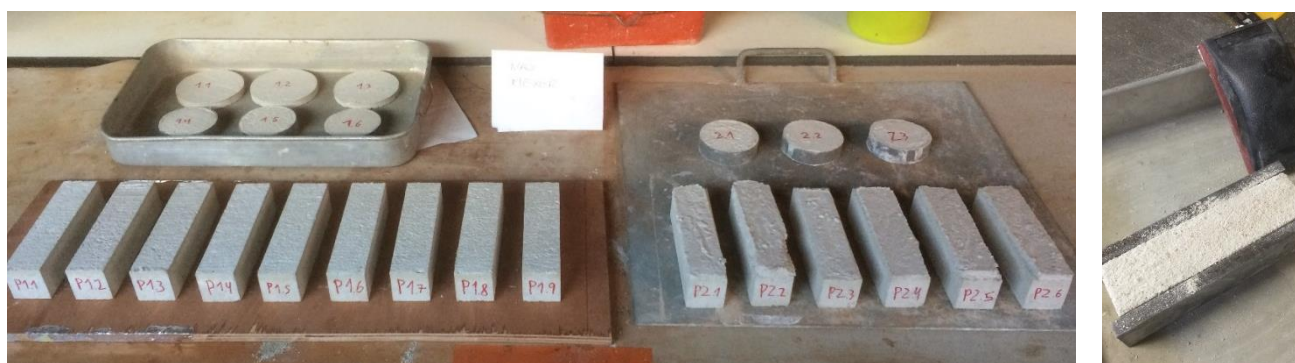
Figura A.3 – Provetes prismáticos 4x4x16 [cm]

Todos os ensaios foram realizados após a secagem dos provetes em estufa ventilada condicionada a 60°C até atingirem massa constante. Retificaram-se as medidas dos provetes da 2ª camada.

Os ensaios efectuados para a determinação do módulo de elasticidade dinâmico [71] e para a resistência à flexão e à compressão [16], realizaram-se sobre seis provetes prismáticos de 16x4x4 [cm], sendo três correspondentes à 1ª camada e os outros três à 2ª camada. A resistência à compressão resulta do ensaio de “meios” provetes provenientes do ensaio à tracção. O E_{din} foi determinado com o equipamento disponível no DEC da FCT, e as resistências mecânicas no laboratório de cimento do LNEC, em ambiente condicionado a 21°C e HR≥50%.

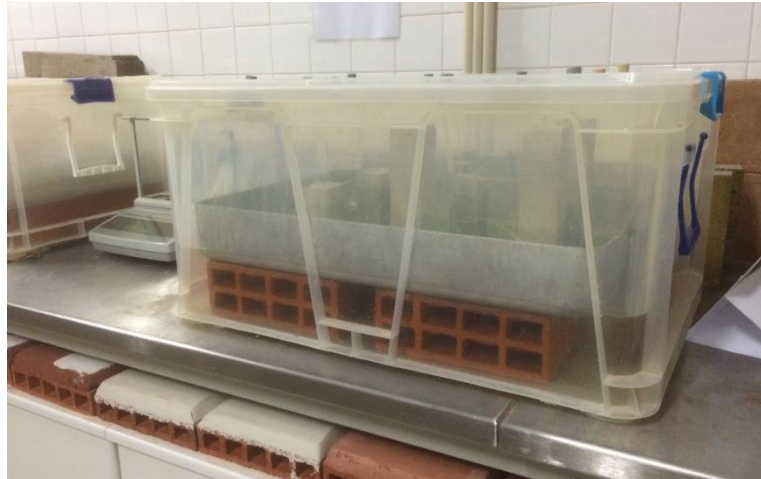
Figura A.6 – Sistema de ensaio de absorção de água por capilaridade

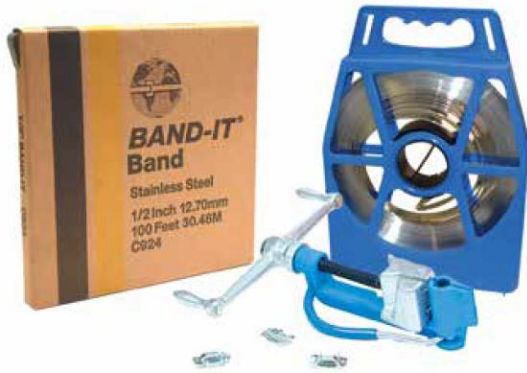
Any Austenitic Stainless Steel Band

- 200-300 series stainless steel strapping
- Offers good resistance to oxidation and many moderate corrosive agents.
- Easy Scale – Patented imprint on the band to enable precise use of band without waste.
- Dispensers – Handy plastic dispensers available with centre turn facility and pocket for buckles.
