**Avaliação dos efeitos estruturais da  
lixiviação das argamassas de ligação  
dos blocos das barragens de alvenaria  
de pedra**

Dissertação para obtenção do Grau de Mestre em  
Engenharia Civil

FACULDADE DE  
CIÊNCIAS E TECNOLOGIA  
UNIVERSIDADE NOVA DE LISBOA

**Setembro 2017**

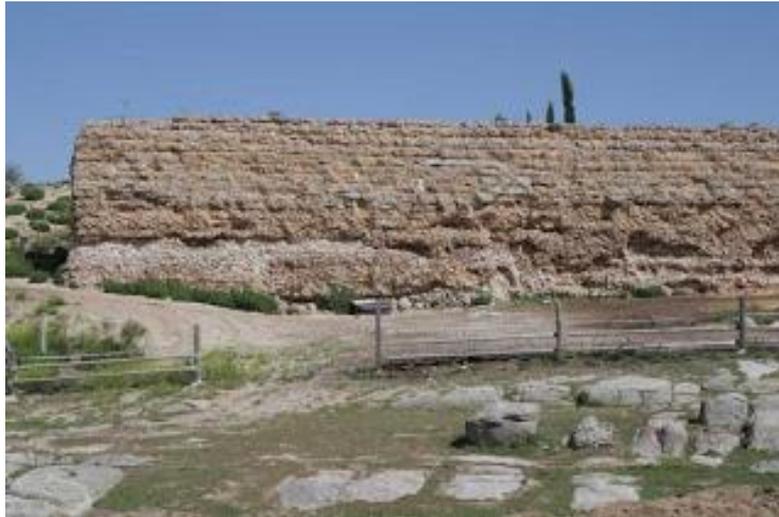
**Figura 2.2 - Ruínas do muro de alvenaria da barragem de Alcantarilla (Aranda Gutiérrez et al., 2003)**

A barragem de Alcantarilla, localizada a 20 km de Toledo, com 17 m de altura e 557 m de desenvolvimento, construída, provavelmente, no século II, é a barragem romana existente mais antiga da Península Ibérica. Esta barragem tem paramentos de alvenaria, com o interior preenchido por aterro, e taludes exteriores de aterro (Figura 2.1 e Figura 2.2).

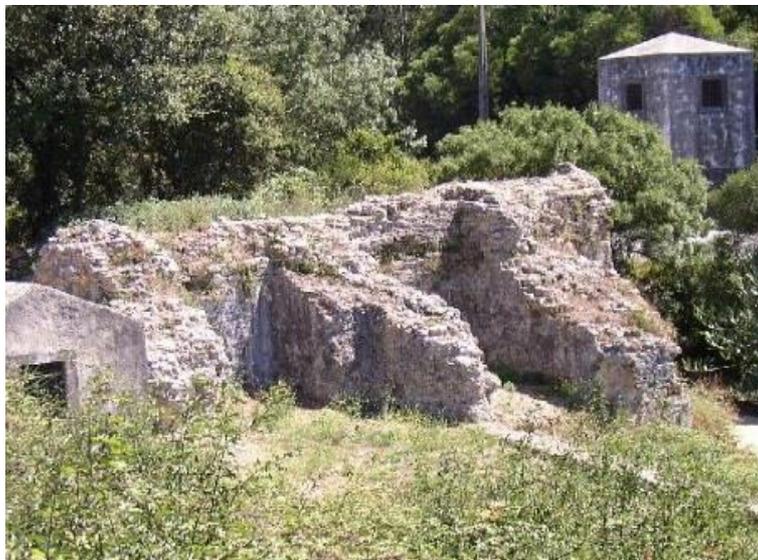
**Figura 2.3 - Ruínas da barragem de Belas (Firmino, 2011)**

No território que hoje é Portugal há vestígios de inúmeras obras do período romano (INAG, 2001). Dentre elas deve ser destacada a barragem de Olisipo, com 8 m de altura e 64 m de comprimento, formada por um conjunto de contrafortes, sendo a mais alta que se conhece (Figura 2.3). A barragem localiza-se na ribeira de Carenque, próximo de Belas, tendo provavelmente sido construída no século III, dando início ao aqueduto para abastecimento de água a Olisipo, hoje Lisboa. O volume de armazenamento seria de cerca de  $1,1 \times 10^5 \text{ m}^3$  e a albufeira teria um perímetro de cerca de 1,9 km e ocuparia uma área de 4,7 ha. A barragem apenas deixou de ser utilizada na altura da construção do Aqueduto das Águas Livres, já no século XVII (Bretas, 2013).

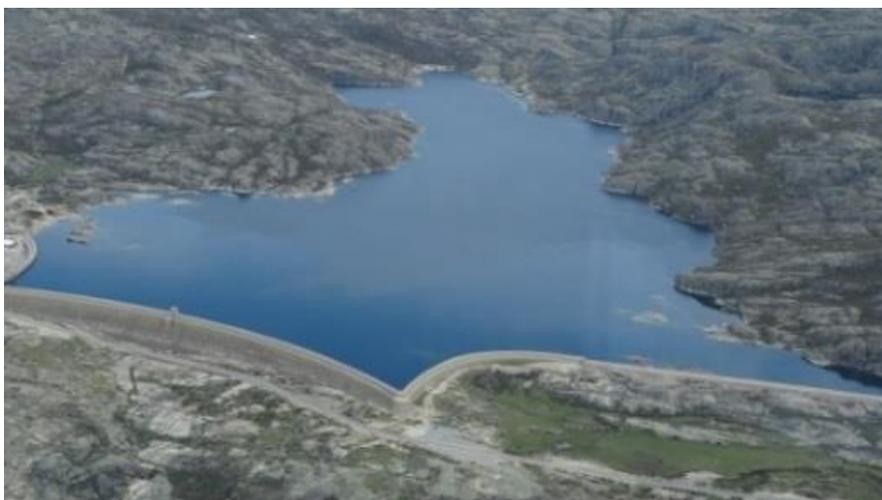
**Figura 2.5 - Barragem da Lagoa Comprida, estrutura de planta poligonal localizada na serra da Estrela (EDP, 2016)**

As barragens gravidade de alvenaria também podem ser classificadas conforme a sua geometria em planta. Como referido, o eixo planimétrico das barragens de alvenaria é reto ou tem uma ligeira curvatura com concavidade voltada para jusante, mas há barragens com planta poligonal, embora menos comuns, sendo em geral constituídas por um conjunto de troços ou arcos com concavidade voltada para jusante, apoiados em trechos mais robustos ou em contrafortes (Figura 2.5).

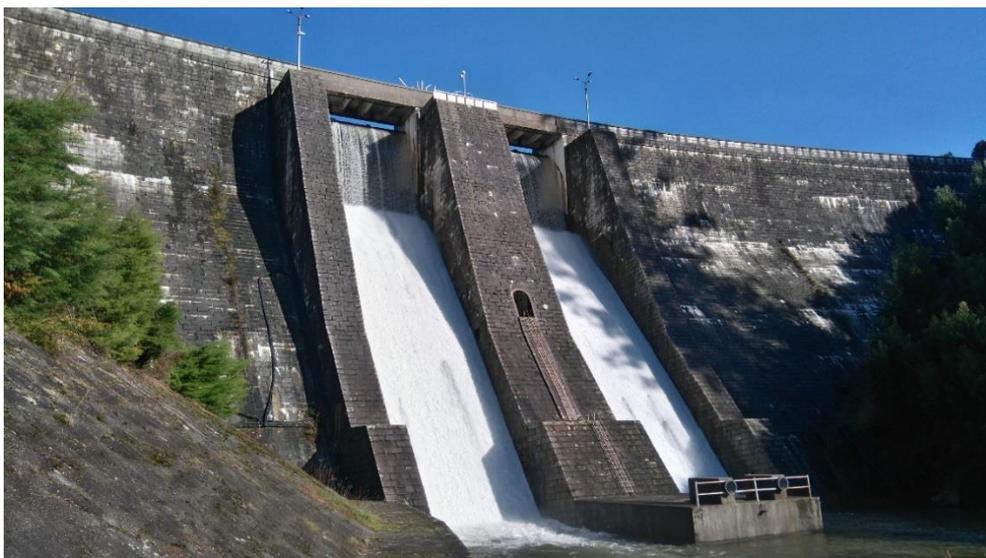
Figura 2.7 - Barragem de Guilhofrei (visita à barragem em fevereiro de 2017)

A barragem de Guilhofrei (Figura 2.7), no rio Ave, no concelho de Vieira do Minho, é do tipo gravidade de alvenaria de granito, com ligeira curvatura em planta, construída entre 1936 e 1938, segundo projeto de A. Stucky.

A barragem é dotada de seis juntas de contração, identificadas pelas letras A a F, localizando-se o descarregador de cheias no bloco central, limitado pelas juntas C e D.

Na zona central da barragem existe uma galeria geral de drenagem, localizada a cotas baixas do lado de montante, com acesso através de uma galeria transversal horizontal que se inicia no paramento de jusante, do lado da margem direita (bloco B-C) (LNEC, 2016b).

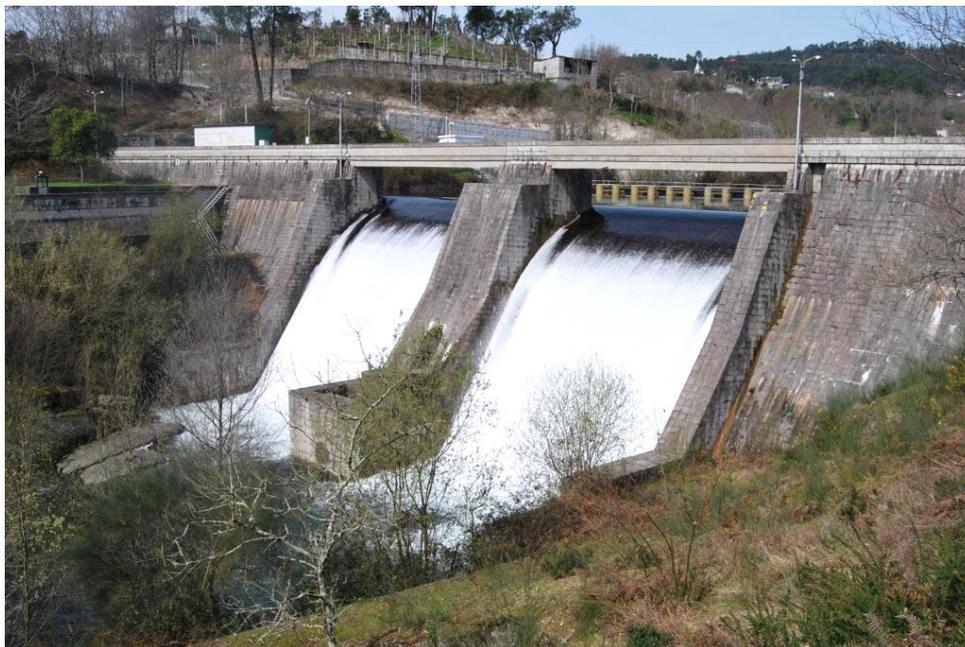
Figura 2.9 - Barragem de Andorinhas (LNEC, 2016c)

A barragem tem eixo reto no seu trecho central, onde está inserido o descarregador de cheias em lâmina livre, e uma ligeira curvatura para jusante nos trechos laterais.

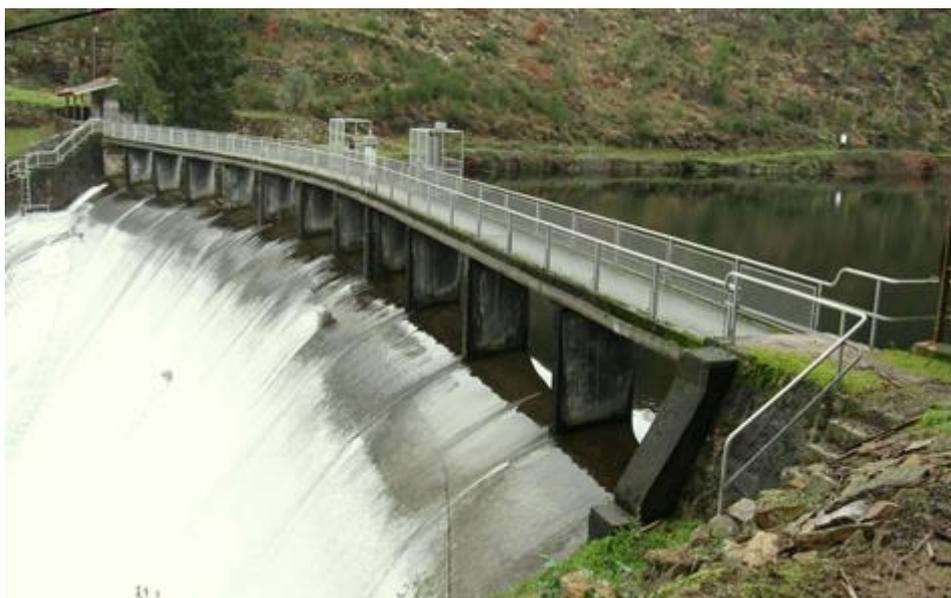
Figura 2.11 - Barragem de Freigil (LNEC, 2010)

O paramento de jusante da barragem serve como soleira descarregadora em todo o desenvolvimento, pelo que é revestido com betão. O coroamento desenvolve-se segundo dois alinhamentos retos, formando entre si um ângulo de 160°, com a concordância central em arco de círculo com cerca de 15 m de desenvolvimento, tendo um comprimento total de cerca de 63 m.

O corpo da barragem é constituído por alvenaria de granito argamassada, que terá sido construída com pedras de dimensão significativa, enchendo-se os espaços com pedras de menores dimensões do que as primeiras. As juntas entre blocos do paramento de montante têm sido objeto de intervenções regulares, através da aplicação de argamassas cimentícias de produtos à base de resinas, para garantir a sua estanquidade.

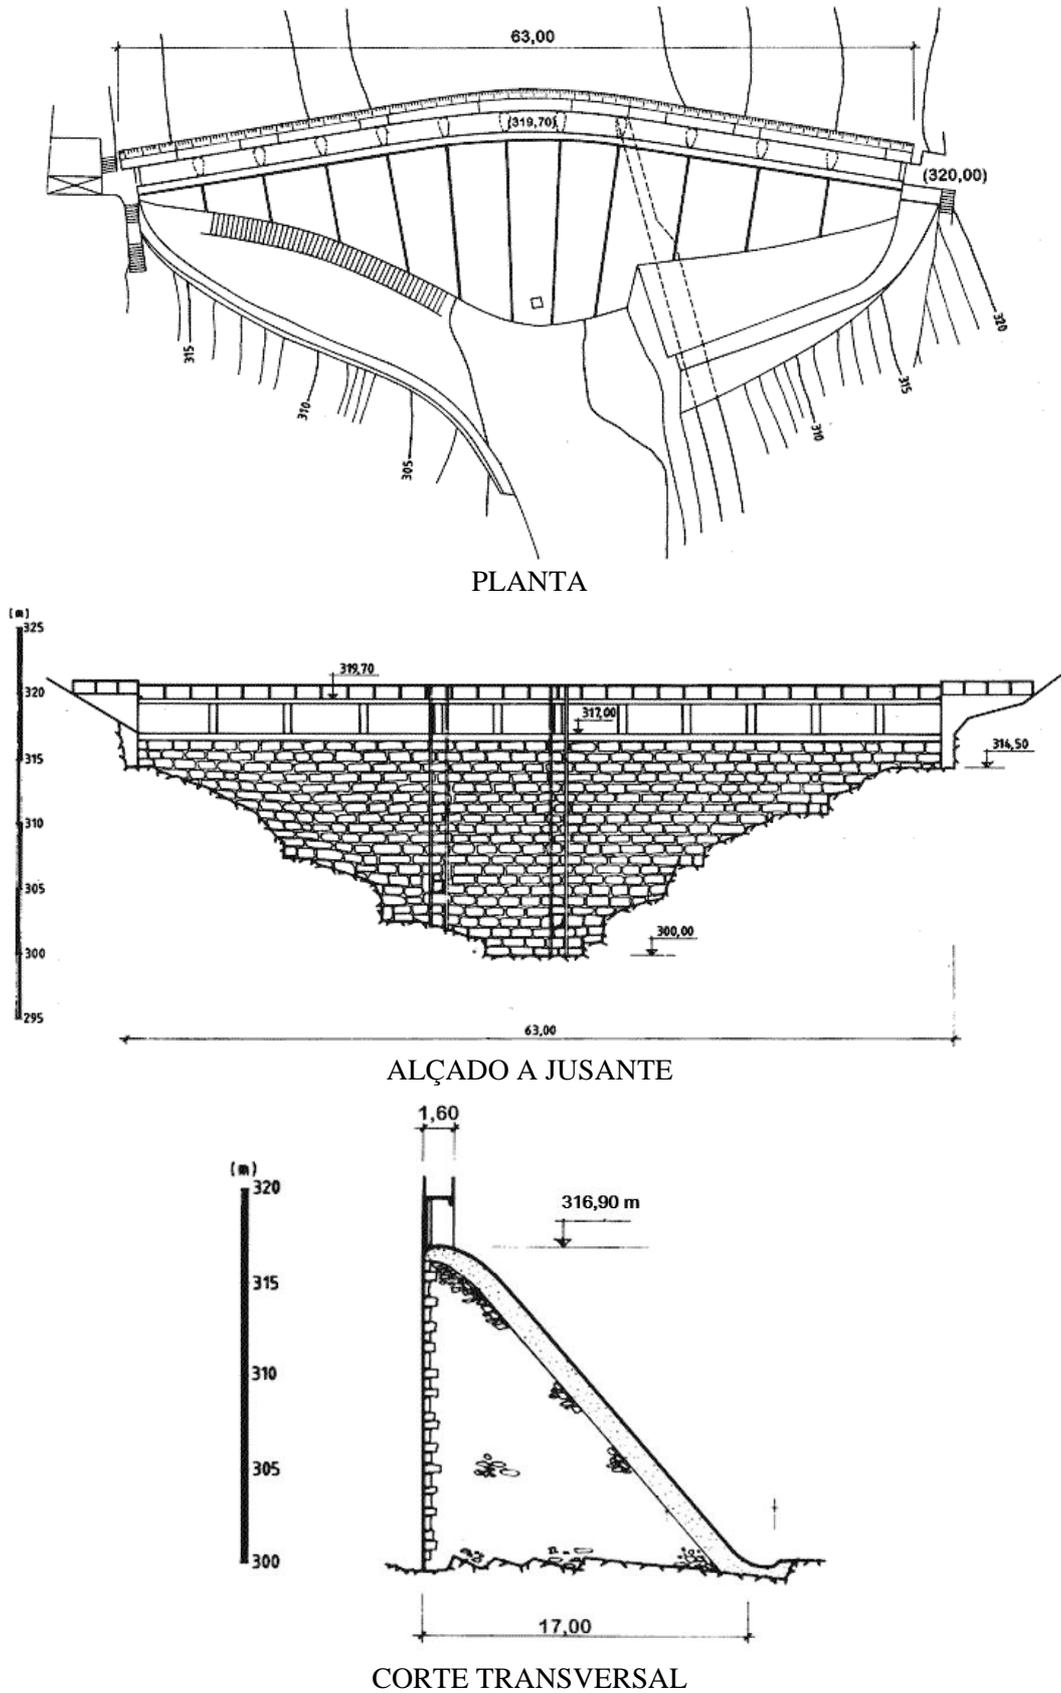
Figura 2.12 - Barragem de Freigil. Planta, alçado de montante e corte transversal

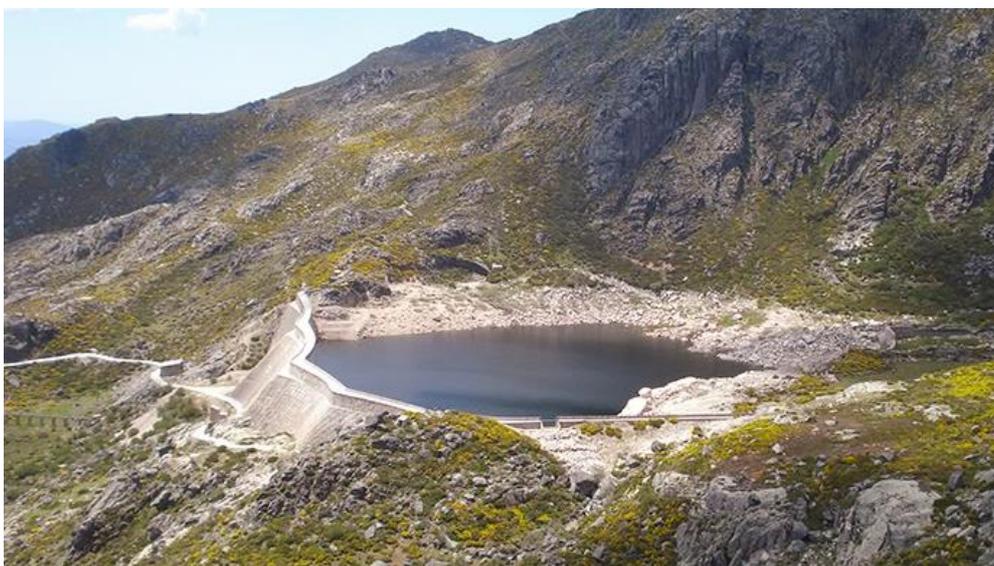
Figura 2.13 - Vista geral da barragem de Covão do Ferro

A barragem do Covão do Ferro localiza-se na vertente sudeste da serra da Estrela, na ribeira de Alforfa (afluente do rio Zêzere), no concelho da Covilhã. A barragem situa-se junto à nascente da ribeira e a sua bacia hidrográfica corresponde a um covão de origem glacial com apenas 2 km<sup>2</sup> de superfície. É uma barragem gravidade, com altura máxima acima da fundação de 32,5 m a montante e de 35 m a jusante e cerca de 290 m de comprimento do coroamento. Tem planta poligonal, em que cada troço apresenta uma curvatura com a concavidade voltada para jusante (Figura 2.13). A portela da margem esquerda, onde se localiza o descarregador de superfície, é fechada com um dique retilíneo com cerca de 100 m de extensão. A barragem serve um conjunto de circuitos hidráulicos que terminam já perto de Unhais da Serra, formados por canais, câmaras de carga e condutas forçadas, que alimentam, sucessivamente, as centrais da Nave, Pedra Figueira, Alforfa e Estrela.

Foi construída entre 1935 e 1956, tendo como maciço de fundação granito de grão grosseiro, pouco alterado superficialmente. Um período tão prolongado de construção deveu-se à utilização, quase que exclusiva, de trabalho manual, e ainda ao facto de se ter laborado apenas nos períodos de junho a outubro, por razões climatéricas. Em 1941/42, durante a segunda guerra mundial, houve uma interrupção dos trabalhos por falta de cimento e combustível.

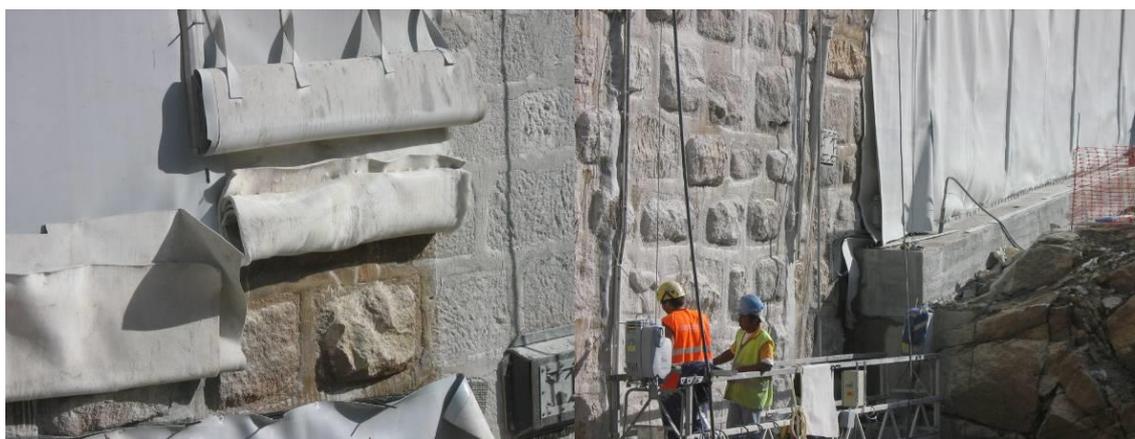
**Figura 2.15 – Barragem do Covão do Ferro. Aspectos dos trabalhos de colocação da membrana de impermeabilização no paramento de montante**

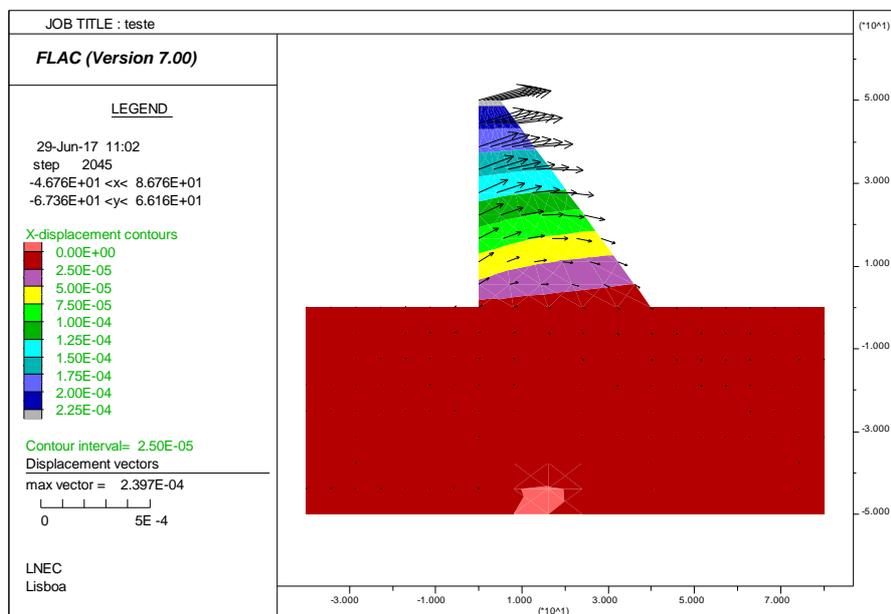
Figura 3.8 – Exemplo de teste. Representação dos deslocamentos devidos à pressão hidrostática

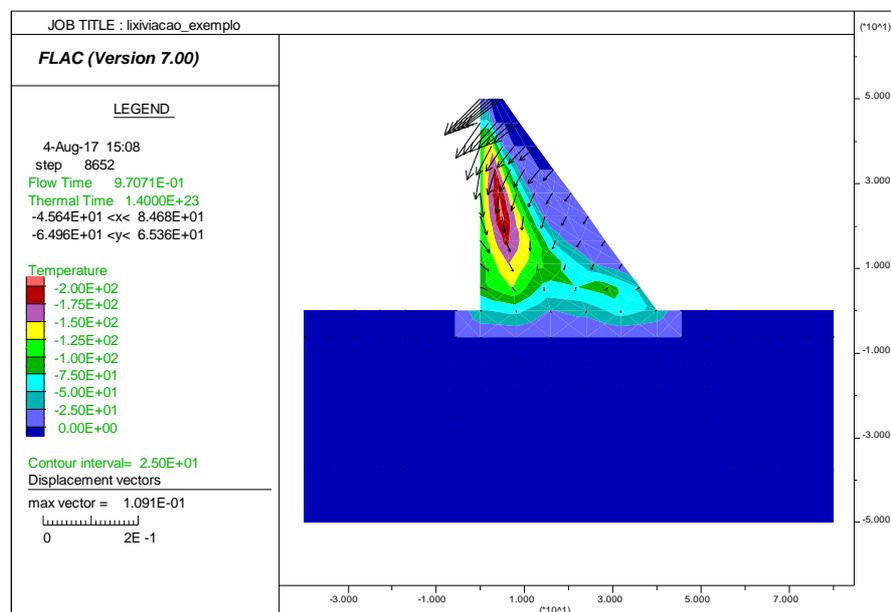
Figura 3.9 – Exemplo de teste. Representação das temperaturas equivalentes à perda de massa por lixiviação das argamassas de ligação das alvenarias (cores) e dos correspondentes deslocamentos (vetores).

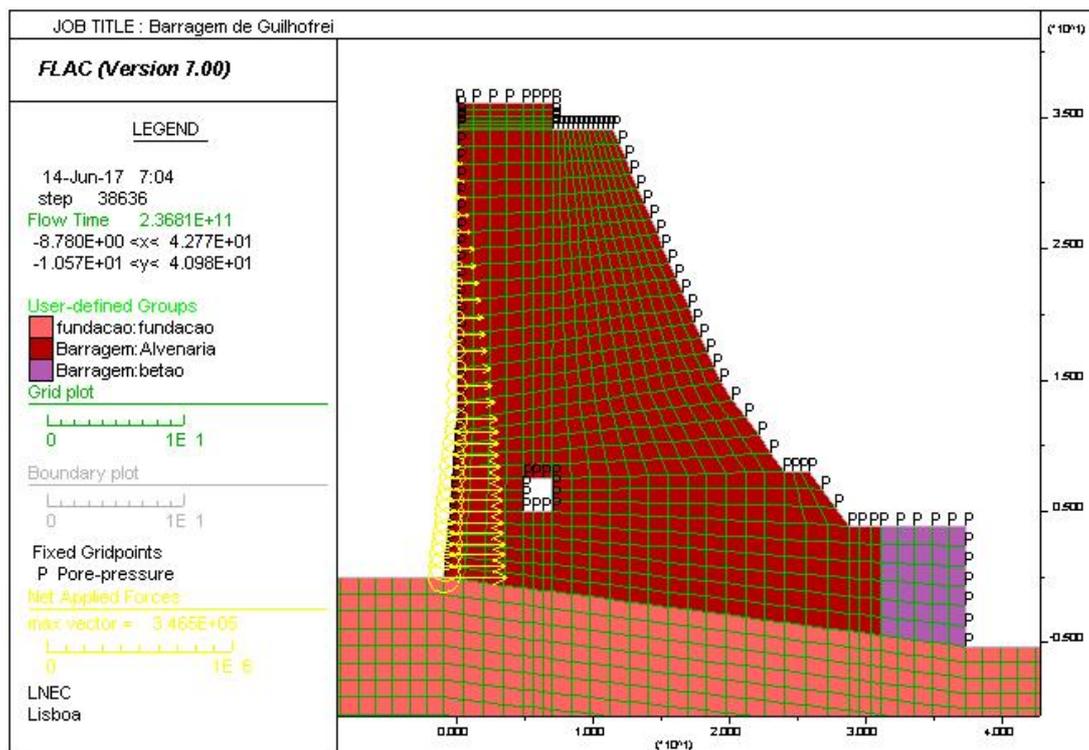
Figura 4.1 - Barragem de Guilhofrei. Modelo para análise da percolação pelo corpo da obra, com representação das zonas com diferentes permeabilidades

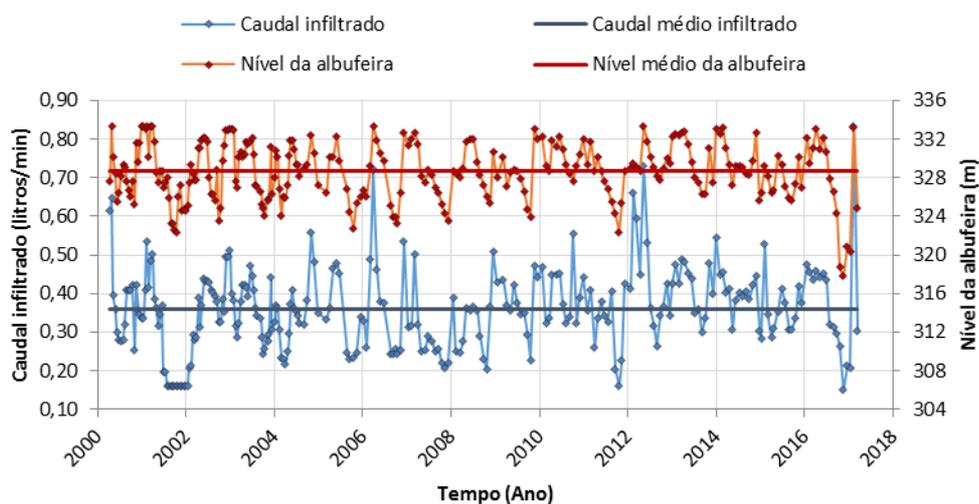
Figura 4.2 - Barragem de Guilhofrei. Caudais médios infiltrados e variação do nível da albufeira entre 2000 e 2017

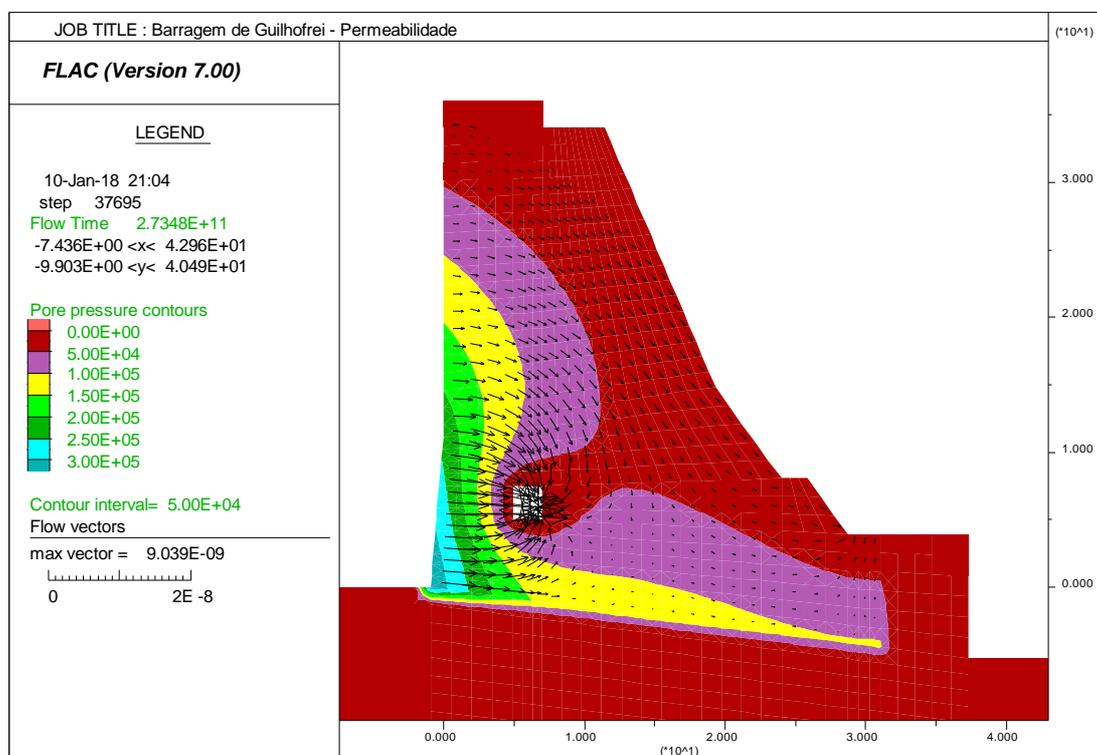
Figura 4.3 - Barragem de Guilhofrei. Resultados da análise de percolação pelo corpo da obra, em termos de velocidades de escoamento e de pressões internas

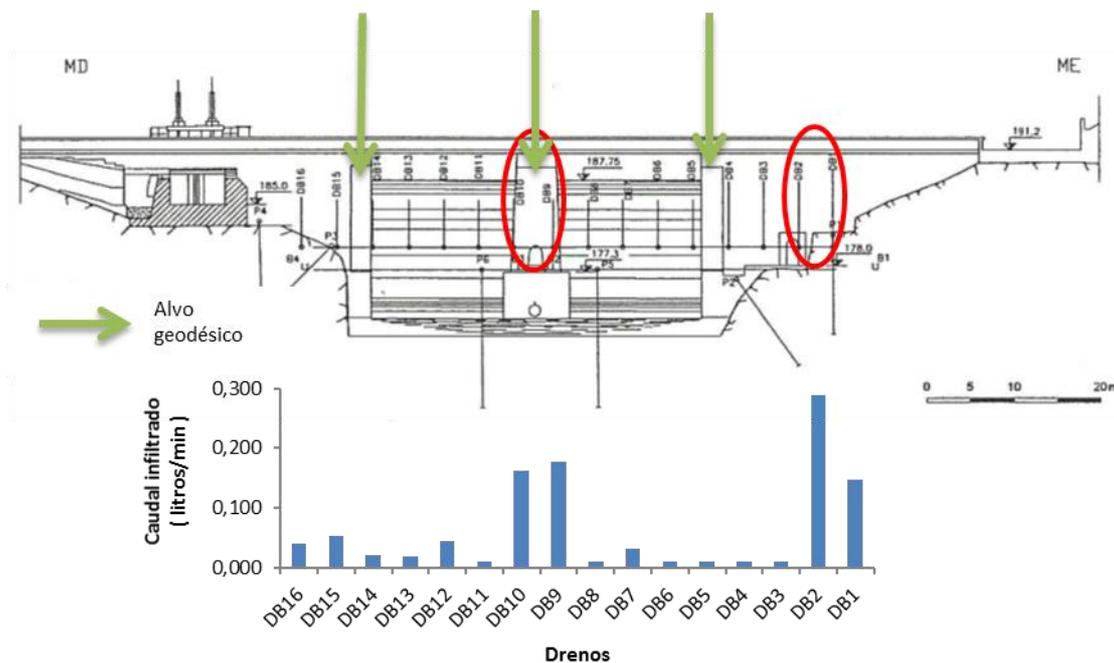
Figura 4.4 - Barragem de Andorinhas. Caudais médios de infiltração pelo corpo da obra, calculados a partir dos valores observados nos drenos da alvenaria entre 1998 e 2017

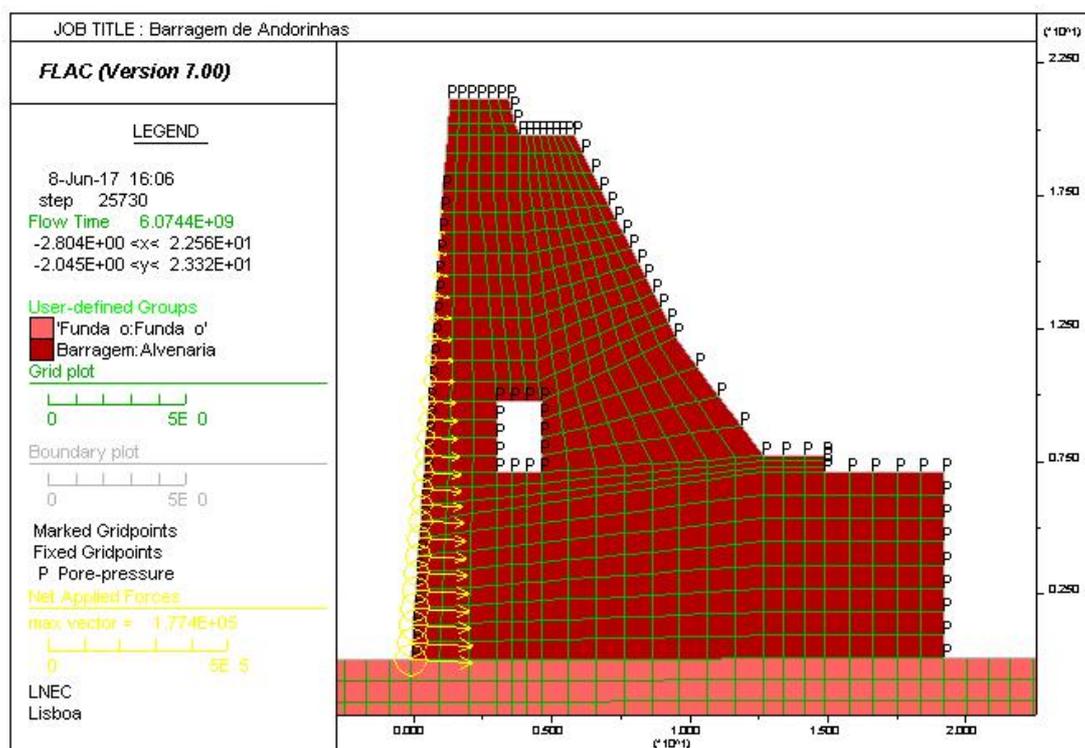
Figura 4.5 - Barragem de Andorinhas. Modelo para análise da percolação no corpo da obra, com representação das zonas com diferentes permeabilidades

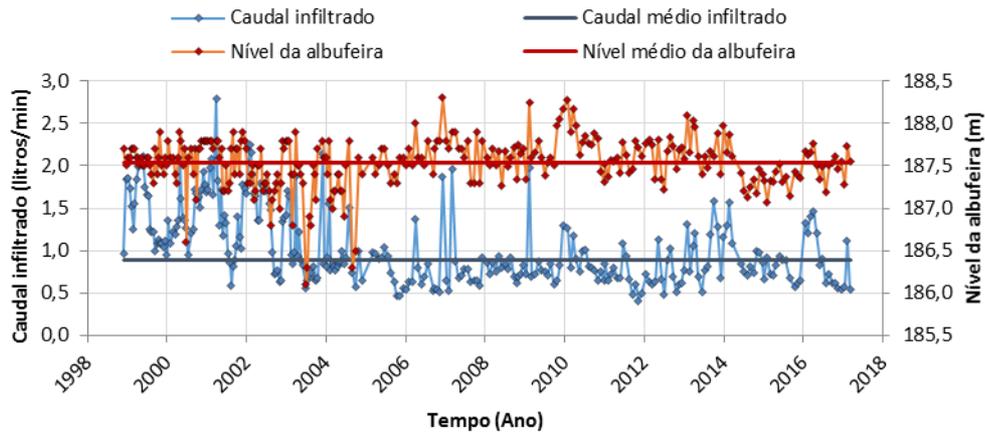
**Figura 4.6 - Barragem de Andorinhas. Caudais médios infiltrados e variação do nível da albufeira entre 1998 e 2017**

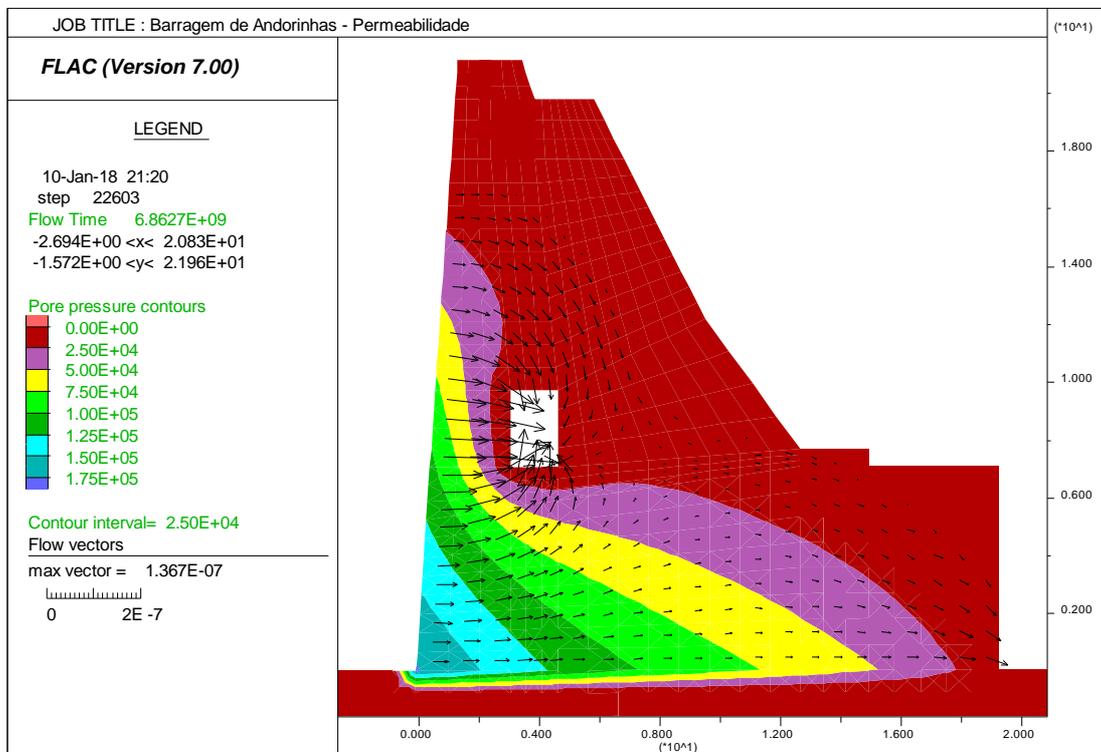
**Figura 4.7 - Barragem de Andorinhas. Resultados da análise de percolação pelo corpo da obra, em termos de velocidades de escoamento e de pressões internas**

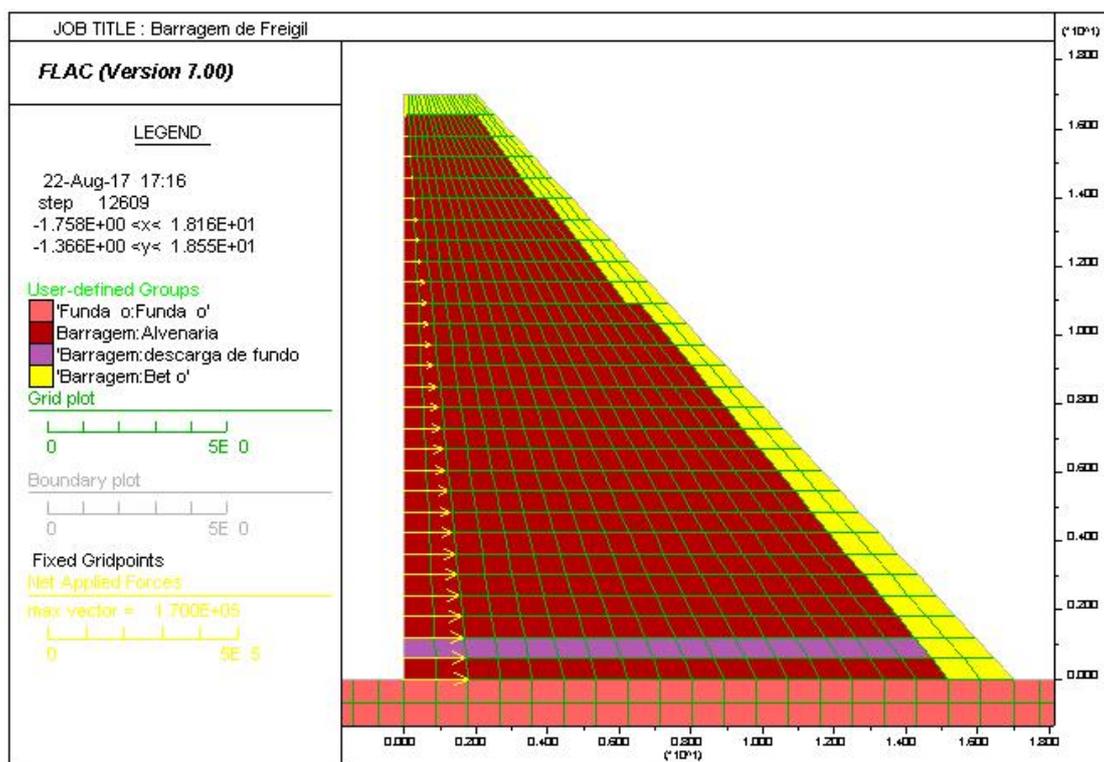
**Figura 4.8 - Barragem de Freigil. Modelo para análise da percolação pelo corpo da obra, com representação das zonas com diferentes permeabilidades**

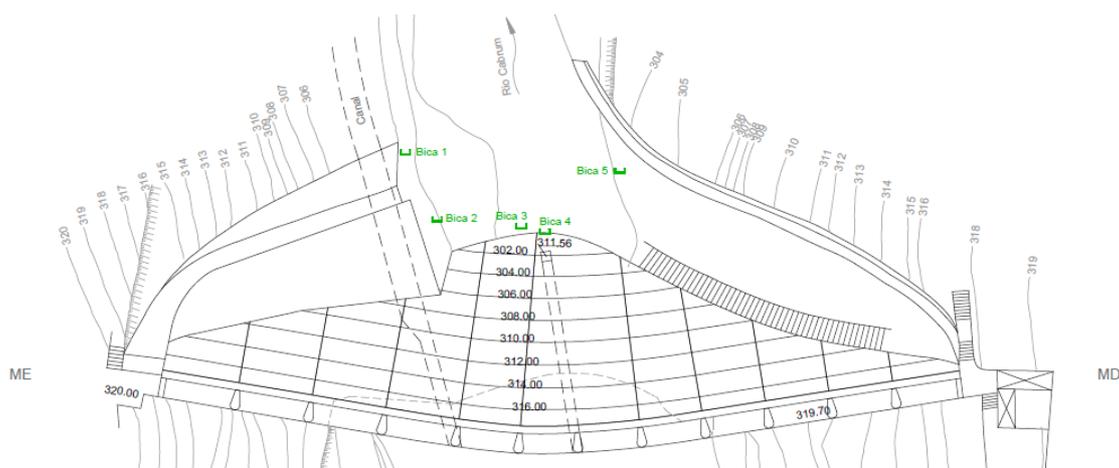
Figura 4.9 - Barragem de Freigil. Planta com a representação das cinco bicas

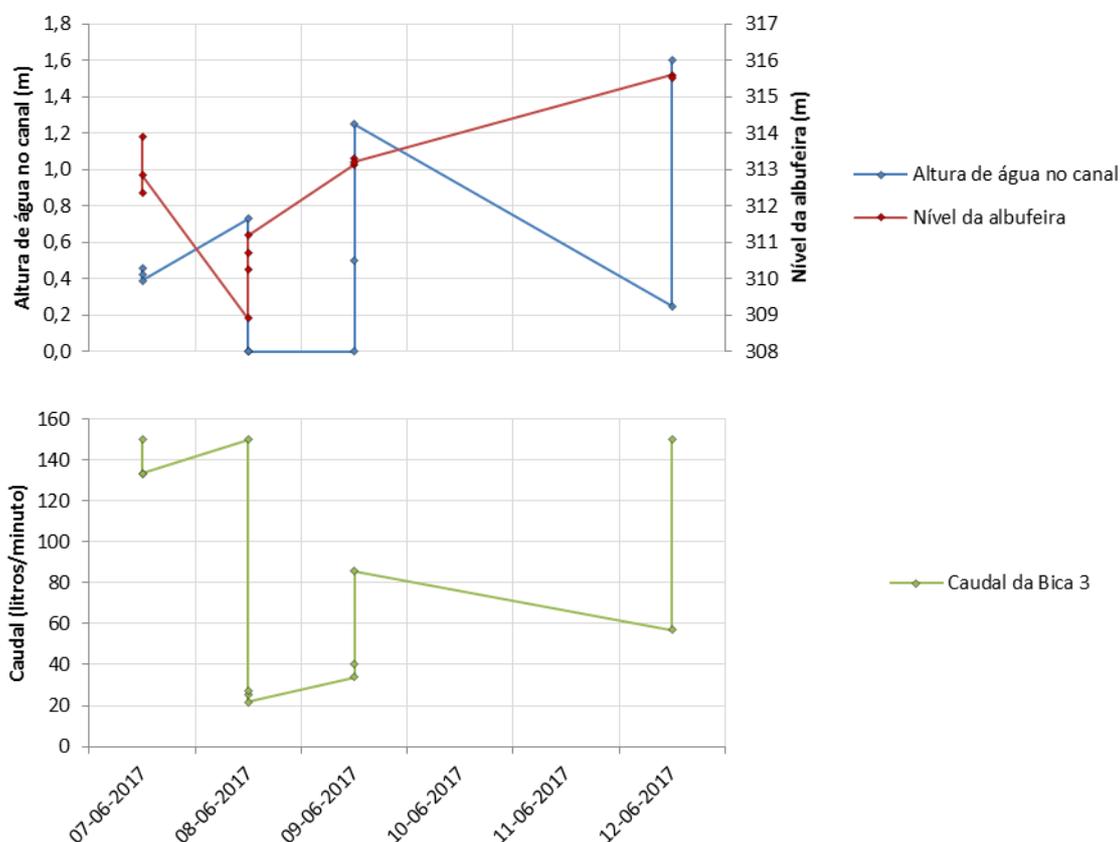
Figura 4.10 - Resultados dos ensaios realizados pela EDP em junho de 2017, para averiguação do contributo nos caudais medidos nas bicas da percolação com origem em eventuais fissuras nas juntas das alvenarias do revestimento do troço de canal de adução

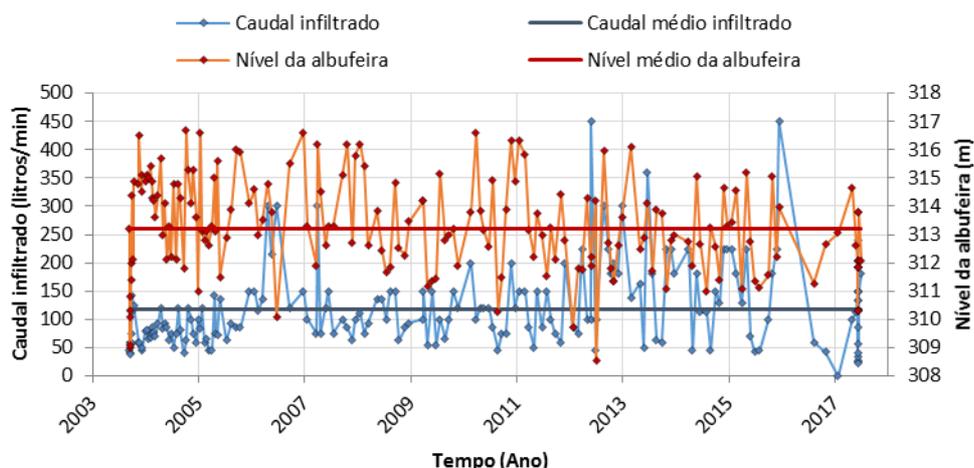
**Figura 4.11 - Barragem de Freigil. Caudais medidos na Bica 3 e variação do nível da albufeira entre 2003 e 2017**

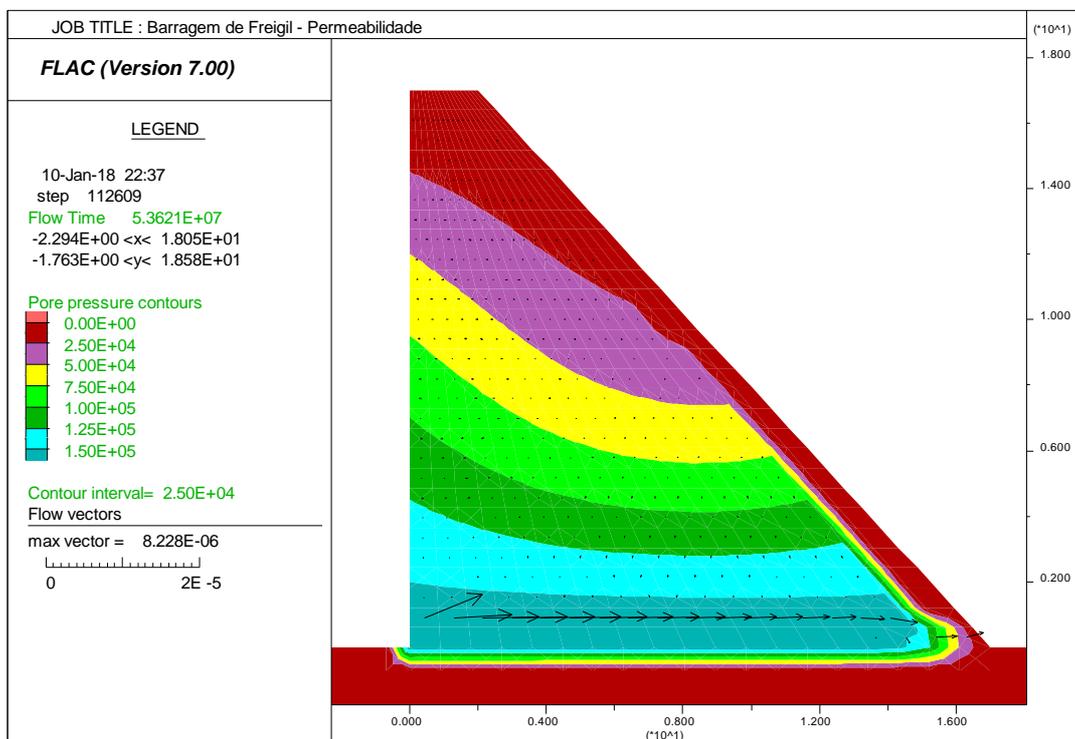
**Figura 4.12 - Barragem de Freigil. Resultados da análise de percolação pelo corpo da obra, em termos de velocidades de escoamento e de pressões internas**

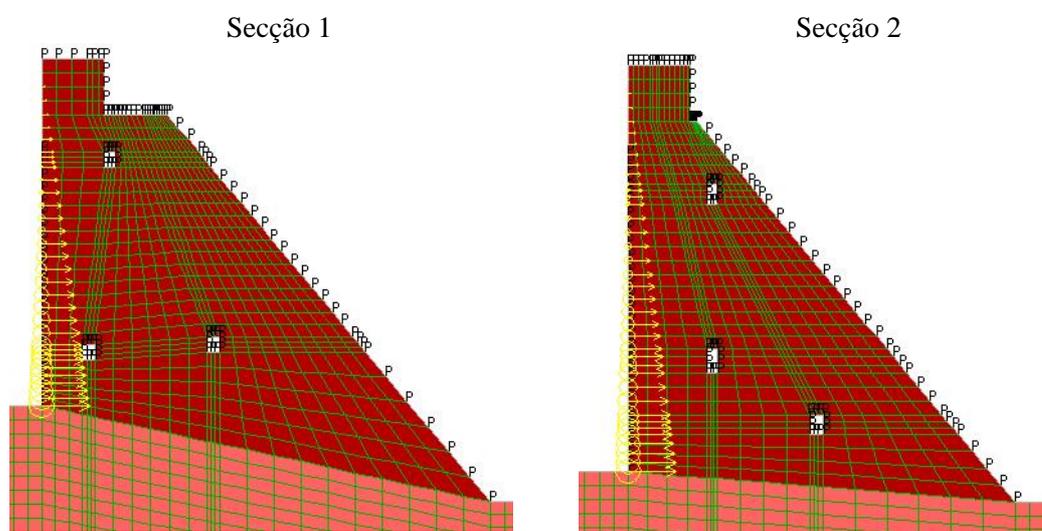
**Figura 4.14 – Barragem do Covão do Ferro. Modelos para análise da percolação pelo corpo da obra, com representação das zonas com diferentes permeabilidades (secção 1 à esquerda e secção 2 à direita)**

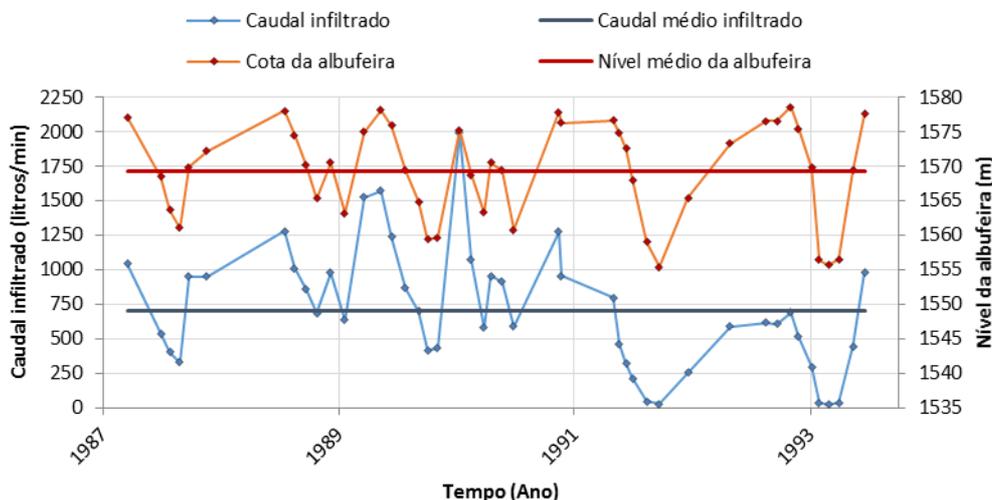
**Figura 4.15 – Barragem do Covão do Ferro. Variação do nível da albufeira e caudais totais infiltrados pelo corpo da obra entre 1987 e 1993**

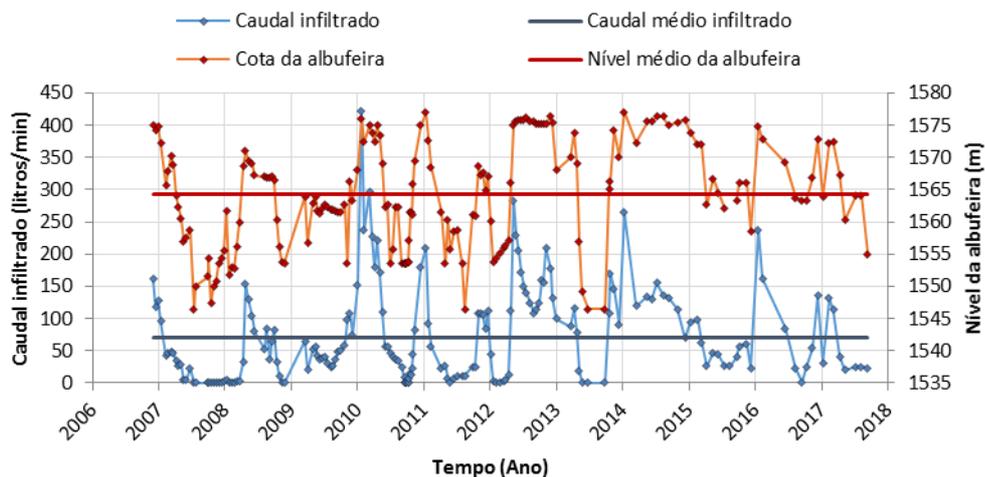
**Figura 4.16 – Barragem do Covão do Ferro. Variação do nível da albufeira e caudais totais infiltrados pelo corpo da obra e drenados na membrana de impermeabilização do paramento de montante, entre 2006 e 2017**

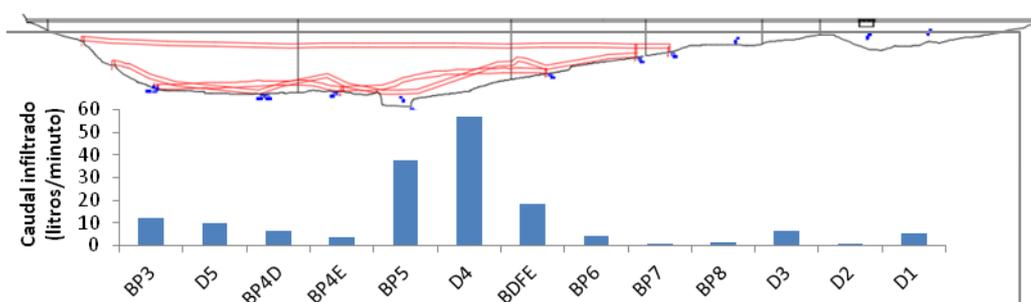
**Figura 4.17 - Barragem do Covão do Ferro. Valores médios dos caudais infiltrados pelo corpo da obra (bicas BP) e drenados na membrana de impermeabilização do paramento de montante (drenos D1 a D5), entre 2006 e 2017, para níveis da albufeira acima da cota 1565,74 m**

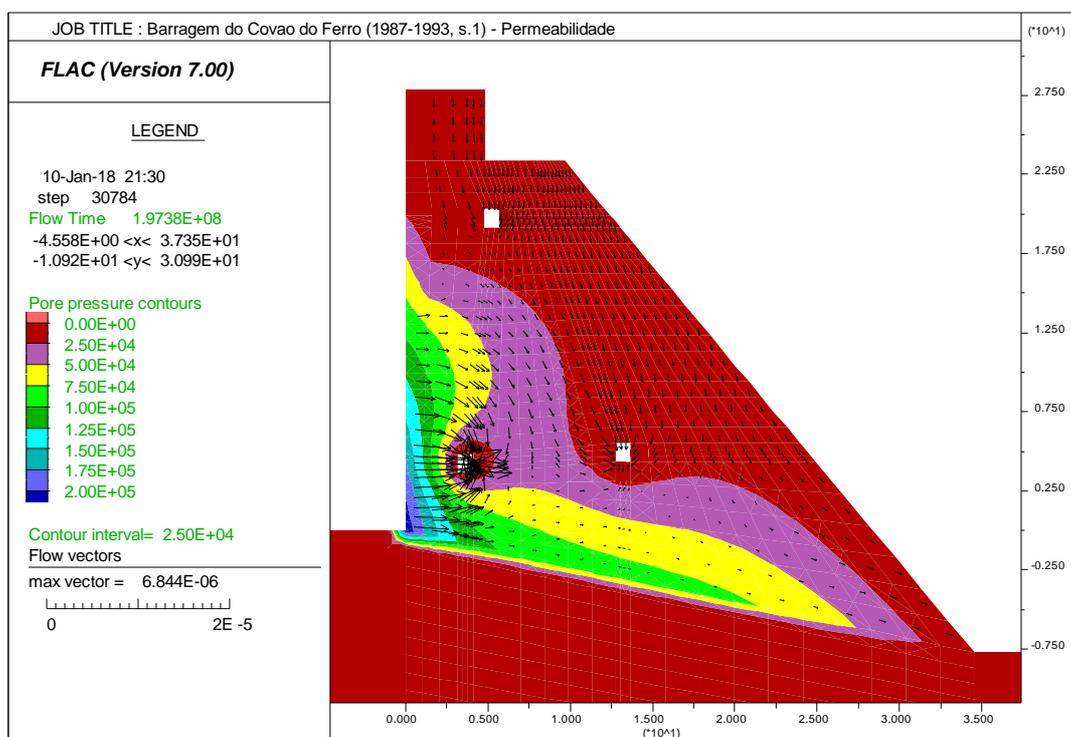
**Figura 4.18 - Barragem do Covão do Ferro (secção 1) - Resultados da análise de percolação pelo corpo da obra, em termos de velocidades de escoamento e de pressões internas, para o período entre 1987 e 1993.**

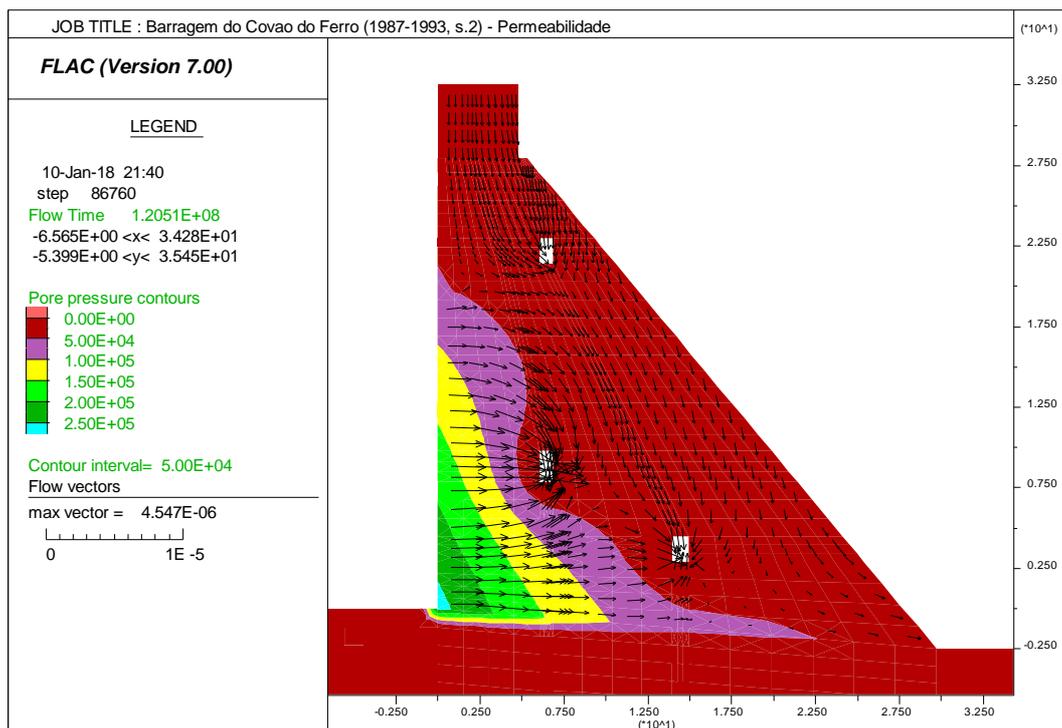
Figura 4.19 - Barragem do Covão do Ferro (secção 2) - Resultados da análise de percolação pelo corpo da obra, em termos de velocidades de escoamento e de pressões internas, para o período entre 1987 e 1993.

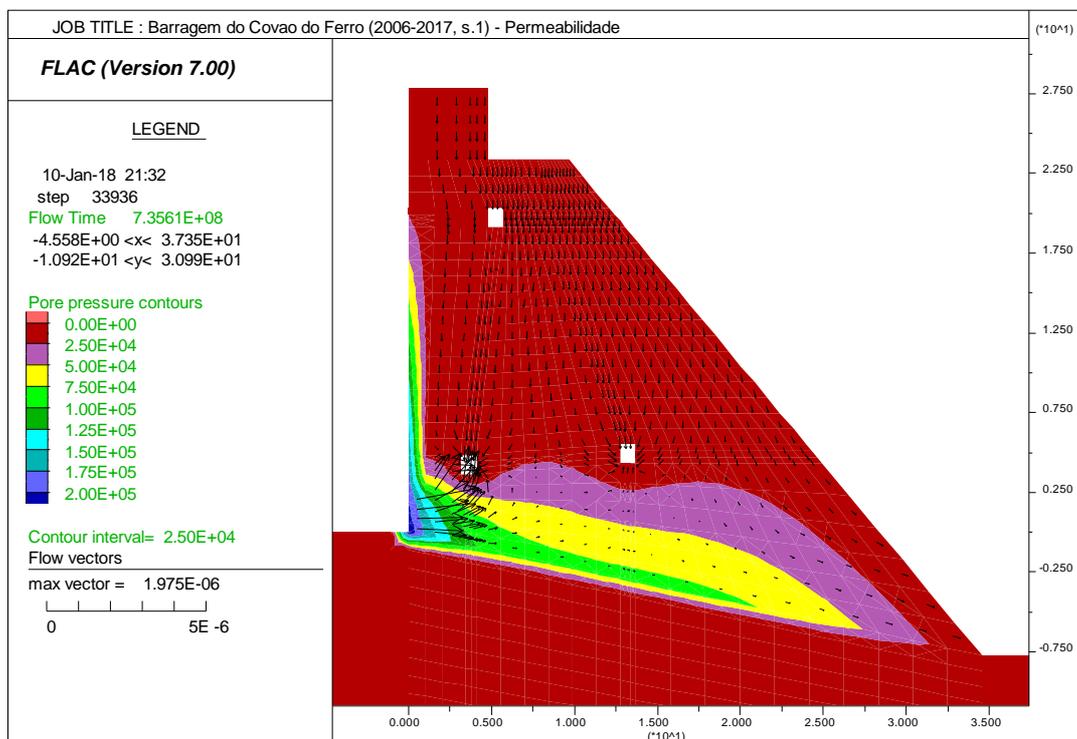
Figura 4.20 - Barragem do Covão do Ferro (secção 1) - Resultados da análise de percolação pelo corpo da obra, em termos de velocidades de escoamento e de pressões internas, para o período entre 2006 e 2017.

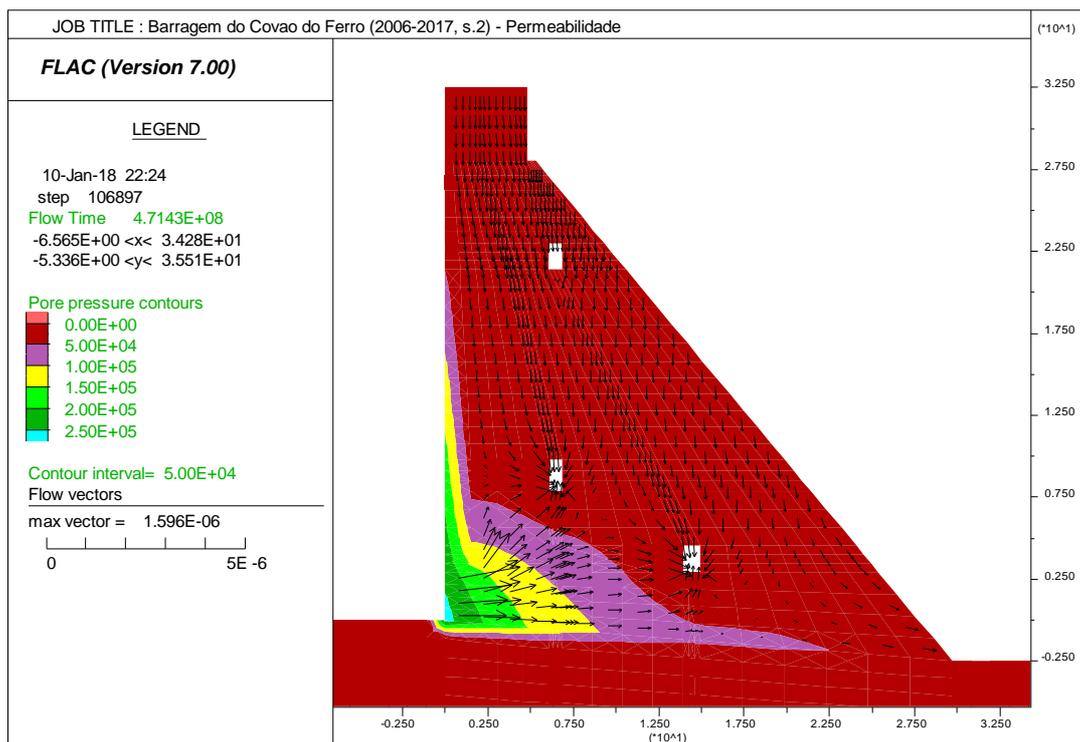
Figura 4.21 - Barragem do Covão do Ferro (secção 2) - Resultados da análise de percolação pelo corpo da obra, em termos de velocidades de escoamento e de pressões internas, para o período entre 2006 e 2017.
