**Avaliação dos efeitos estruturais da  
lixiviação das argamassas de ligação  
dos blocos das barragens de alvenaria  
de pedra**

Dissertação para obtenção do Grau de Mestre em  
Engenharia Civil

FACULDADE DE  
CIÊNCIAS E TECNOLOGIA  
UNIVERSIDADE NOVA DE LISBOA

**Setembro 2017**

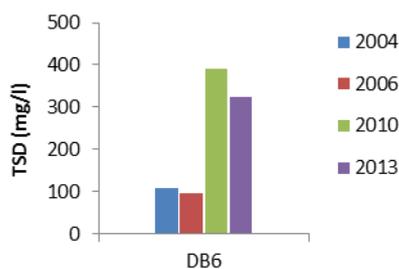
**Figura 5.2 - Barragem de Guilhofrei. Valores do TSD estimados a partir dos resultados das análises das águas do dreno DB6 em 2004, 2006, 2010 e 2013**

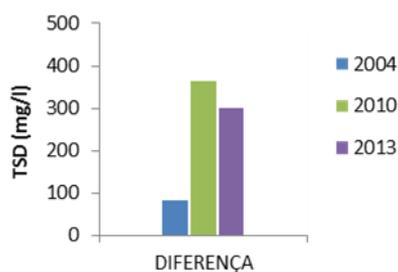
**Figura 5.3 - Barragem de Guilhofrei. Valores da diferença do TSD da água infiltrada e da água da albufeira, em 2004, 2010 e 2013**

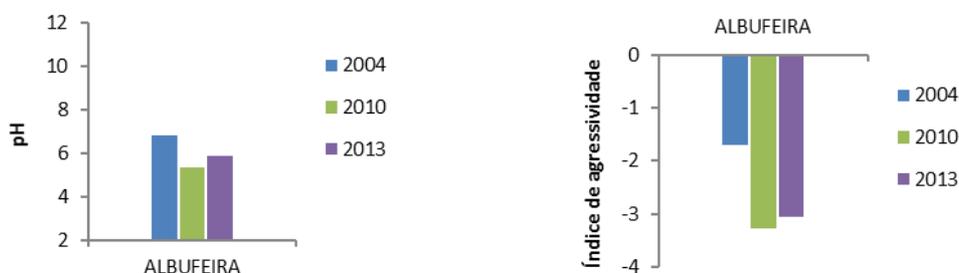
**Figura 5.4 - Barragem de Guilhofrei. Valores médios de pH e de índice de agressividade da água da albufeira em 2004, 2010 e 2013**

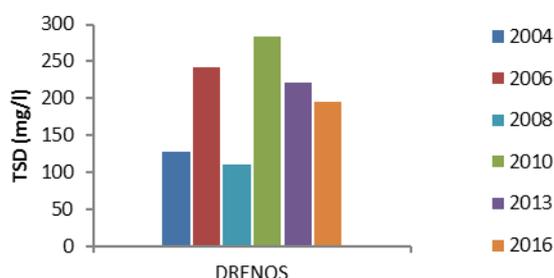
Figura 5.6 - Barragem de Andorinhas. Valores médios do TSD estimados a partir dos resultados das análises das águas dos drenos da alvenaria em 2004, 2006, 2008, 2010, 2013 e 2016

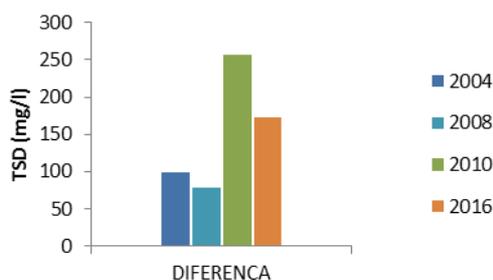
Figura 5.7 - Barragem de Andorinhas. Valores da diferença do TSD da água infiltrada e da água da albufeira, em 2004, 2008, 2010 e 2016

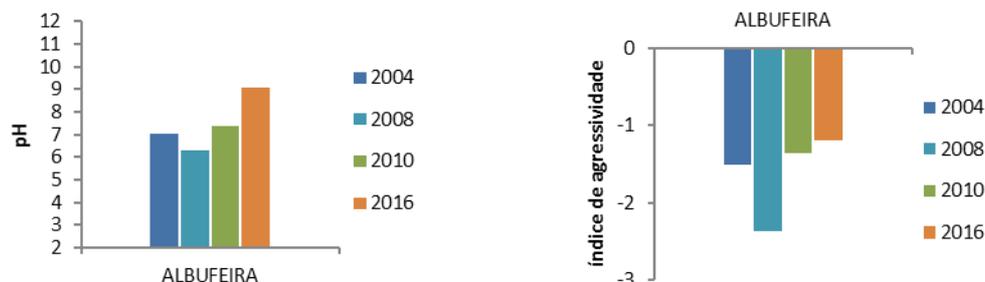
Figura 5.8 - Barragem de Andorinhas. Valores médios de pH e do índice de agressividade da água da albufeira e 2004, 2010 e 2013

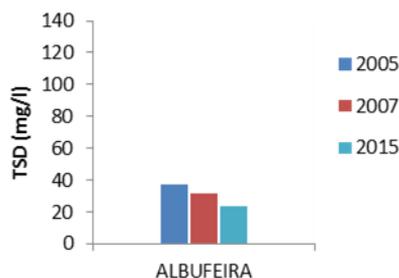
**Figura 5.9 - Barragem de Freigil. Valores médios do TSD estimados a partir dos resultados das análises da água da albufeira em 2005, 2007 e 2015**

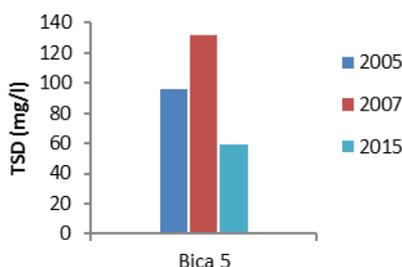
**Figura 5.10 – Barragem de Freigil. Valores médios do TSD estimados a partir dos resultados das análises das águas da bica 5 em 2005, 2007 e 2015**

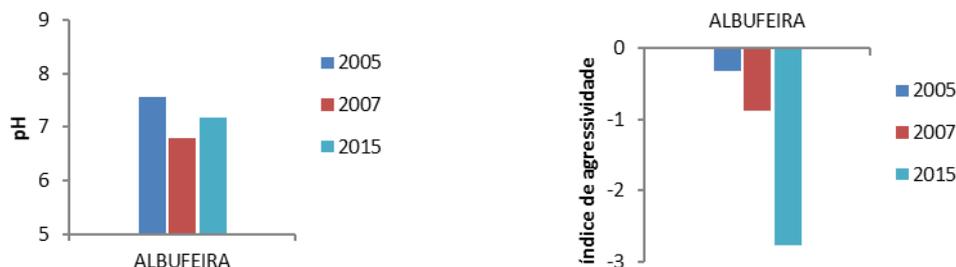
Figura 5.12 - Barragem de Freigil. Valores médios de pH e do índice de agressividade da água da albufeira em 2005, 2007 e 2015

Mais uma vez os valores diferem de ano para ano, uma vez que a acidez e o índice de agressividade da água da albufeira também variam. O pH da água, que corresponde a águas neutras em todos os anos, não potencia a dissolução de sais com as proporções verificadas nas barragens de Guilhofrei e Andorinas. Em 2007 o pH da água era um pouco inferior a 7, estando assim ligeiramente mais ácida que nos outros anos, pelo que teve uma capacidade maior de dissolução de sais superior, como se pode confirmar na Figura 5.11.

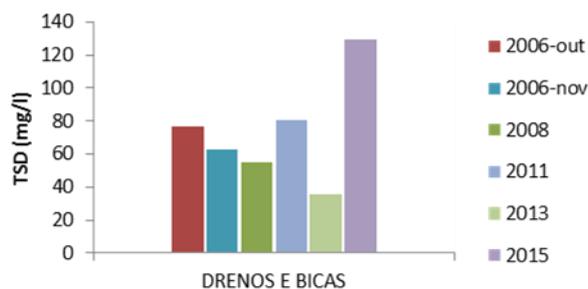
**Figura 5.17 - Barragem do Covão do Ferro. Valores médios do TSD estimados a partir dos resultados das análises das águas das bicas, em 2006, 2008, 2011, 2013 e 2015**

Na Figura 5.17 apresentam-se os valores médios do TSD estimados para as amostras de água recolhidas nas bicas. Os valores variam entre 40 e 140 mg/l, pelo que aumentou significativamente a mineralização da água na sua passagem através do corpo da obra.

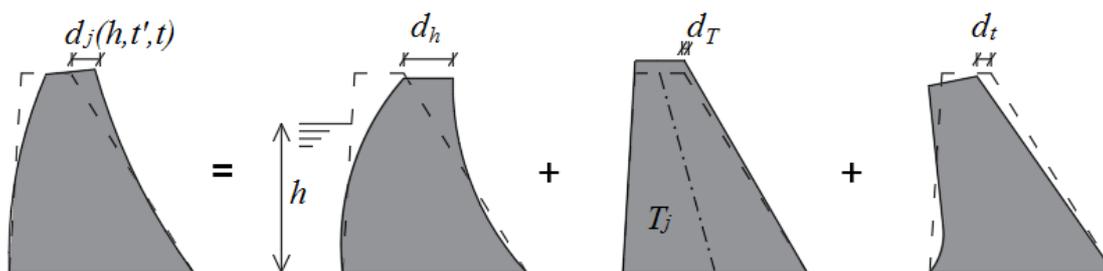
Figura 6.1 - Representação das três parcelas dos deslocamentos observados

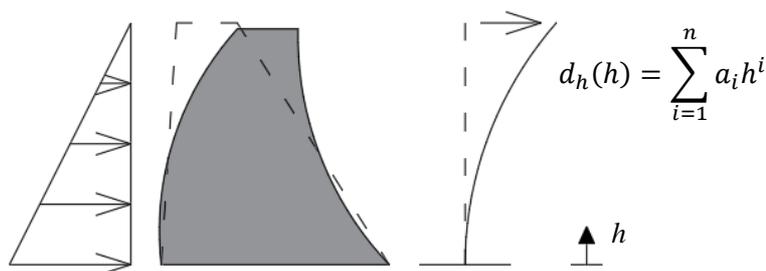
Figura 6.2 - Representação da deformada de uma barragem devido ao efeito da pressão hidrostática

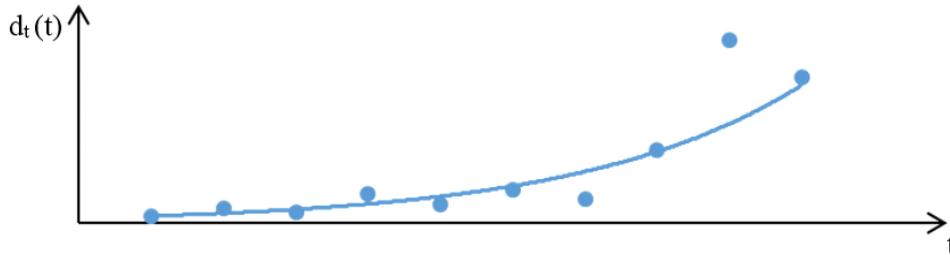
**Figura 6.6 - Representação gráfica da evolução dos deslocamentos ao longo do tempo**

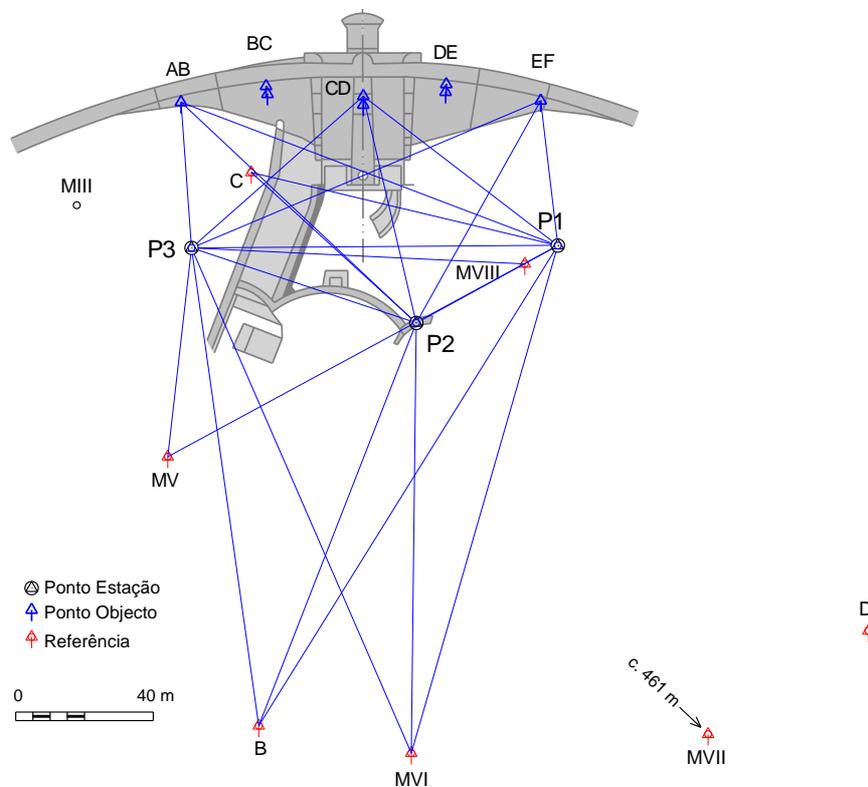
Figura 6.7 - Barragem de Guilhofrei. Esquema de rede de triangulação (LNEC, 2013)

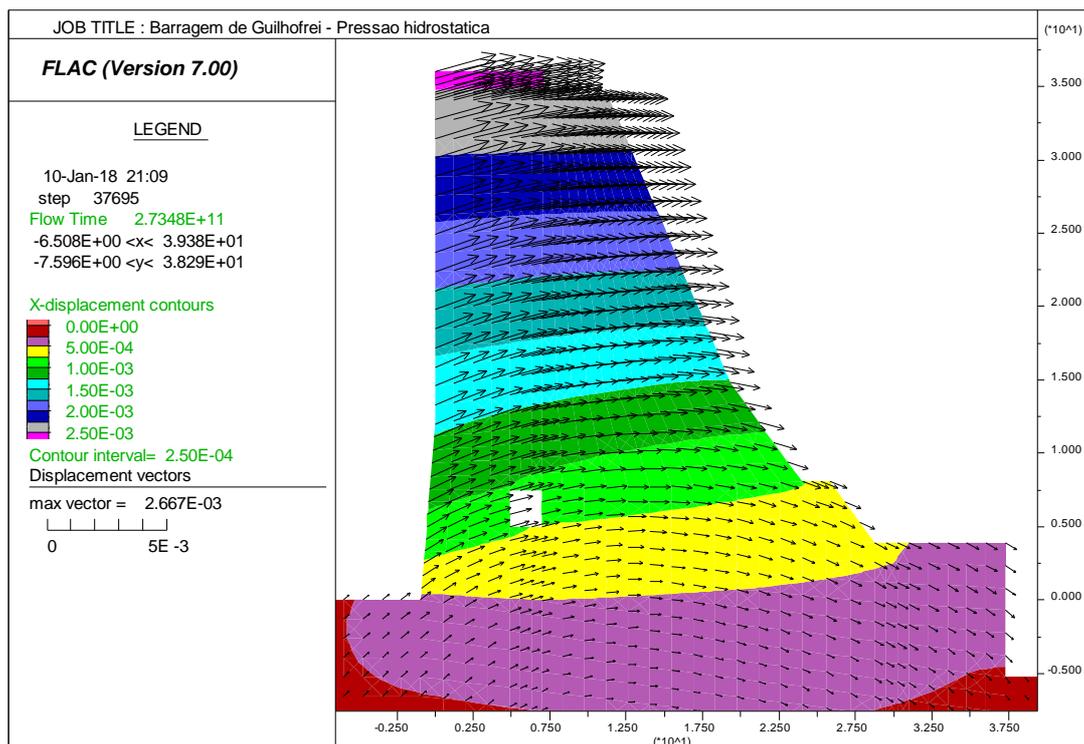
**Figura 6.9 - Barragem de Guilhofrei. Deslocamentos horizontais (a cores) e vetores dos deslocamentos totais devidos à pressão hidrostática, calculados através do programa FLAC 7.0**

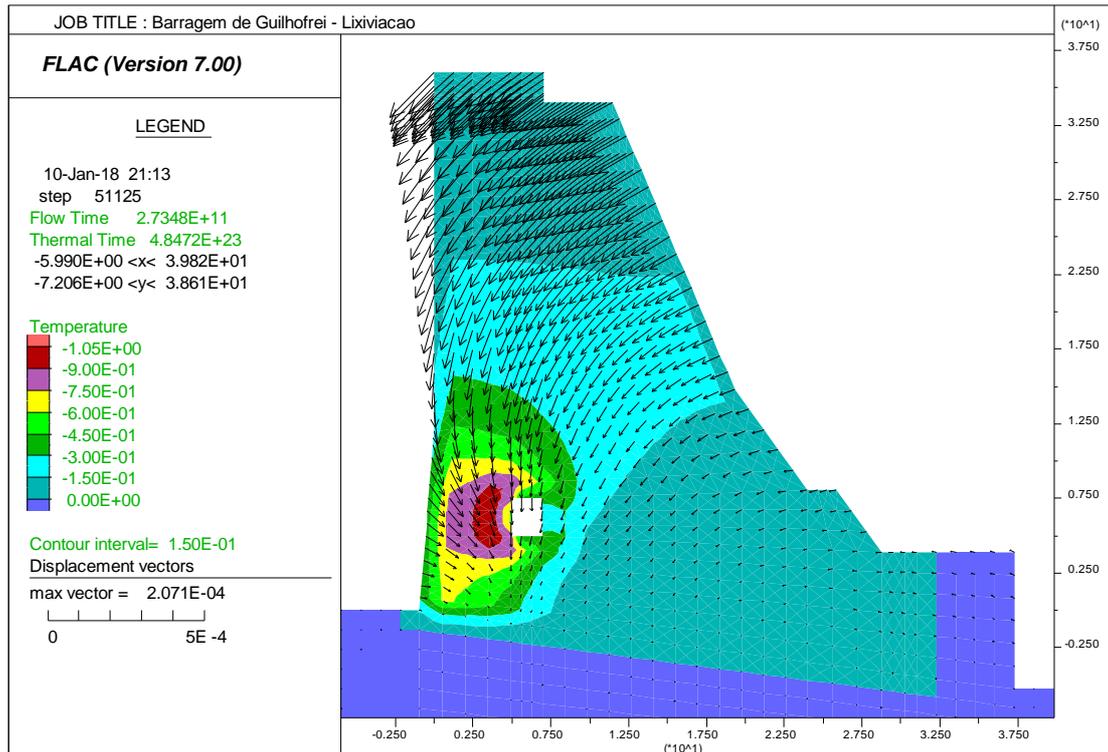
Figura 6.10 - Barragem de Guilhofrei. Temperaturas equivalentes às deformações devidas às perdas de massa estimadas por lixiviação das argamassas e vetores dos deslocamentos associados, calculados através do programa FLAC 7.0

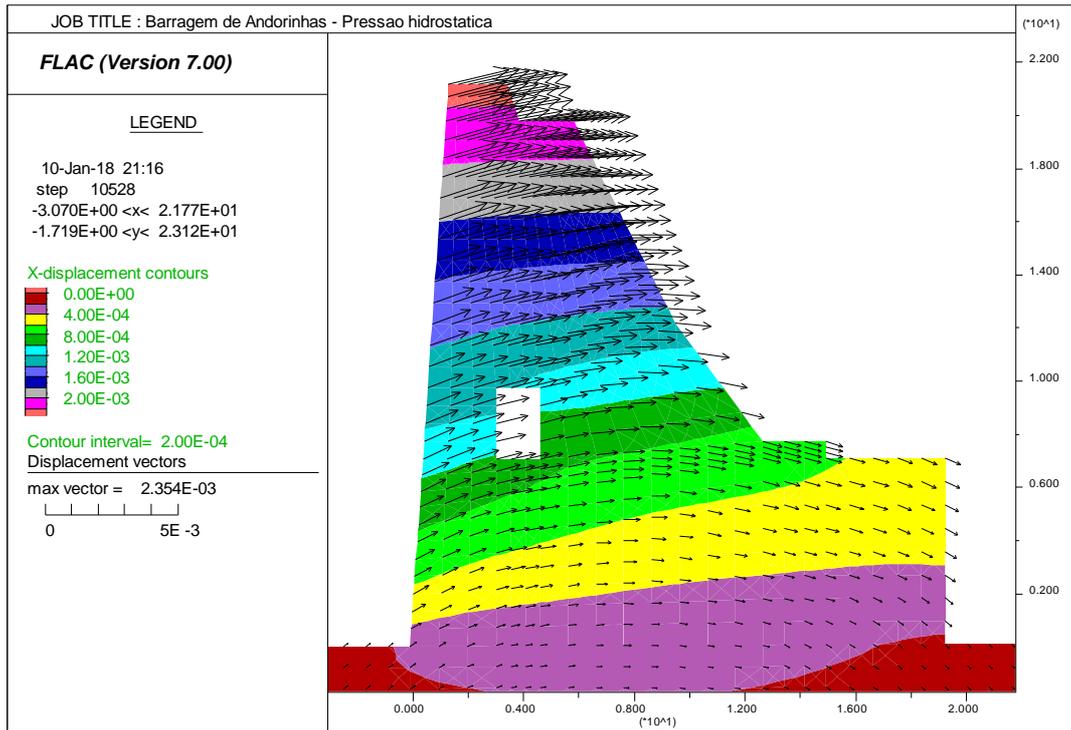
Figura 6.13 - Barragem de Andorinhas. Deslocamentos horizontais (a cores) e vetores dos deslocamentos totais devidos à pressão hidrostática, calculados através do programa FLAC 7.0

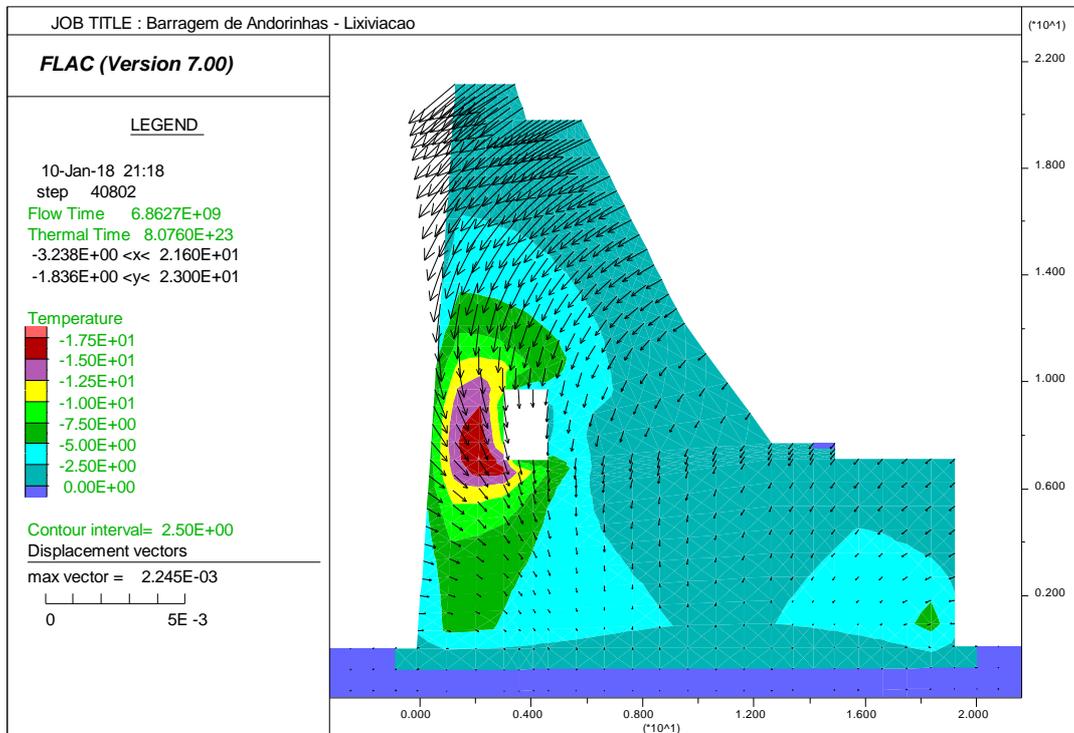
Figura 6.14 - Barragem de Andorinhas. Temperaturas equivalentes às deformações devidas às perdas de massa estimadas por lixiviação das argamassas e vetores dos deslocamentos associados, calculados através do programa FLAC 7.0

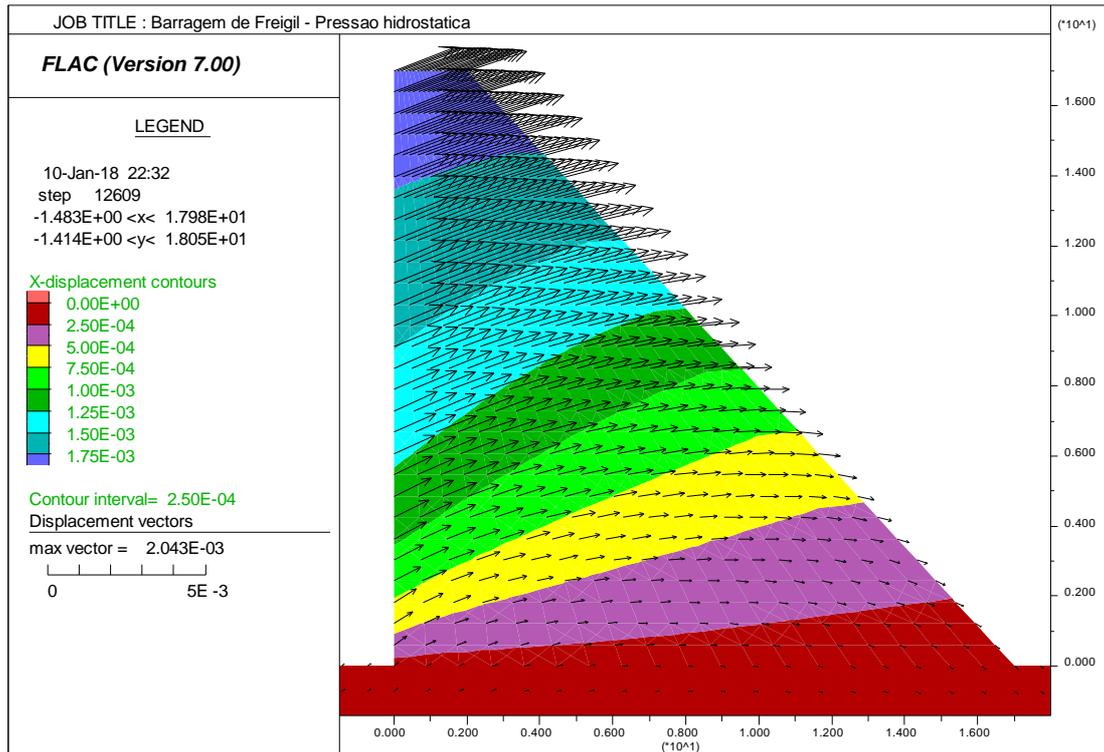
**Figura 6.17 - Barragem de Freigil. Deslocamentos horizontais (a cores) e vetores dos deslocamentos totais devidos à pressão hidrostática, calculados através do programa FLAC 7.0**

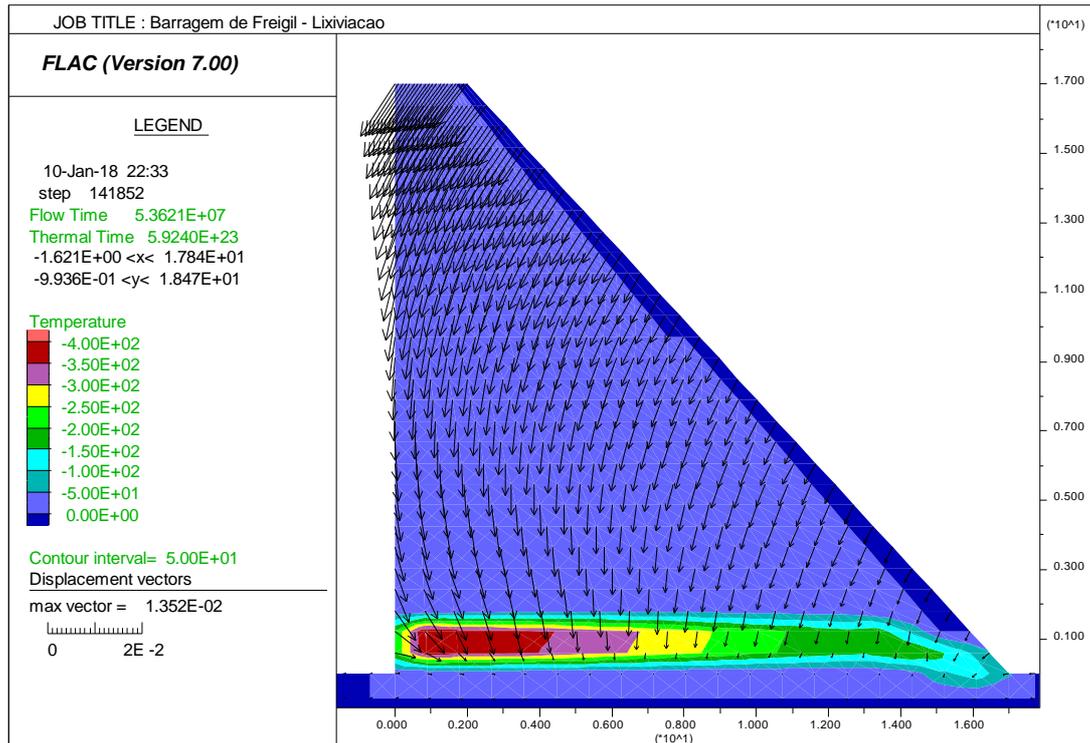
Figura 6.18 - Barragem de Freigil. Temperaturas equivalentes às deformações devidas às perdas de massa estimadas por lixiviação das argamassas e vetores dos deslocamentos associados, calculados através do programa FLAC 7.0

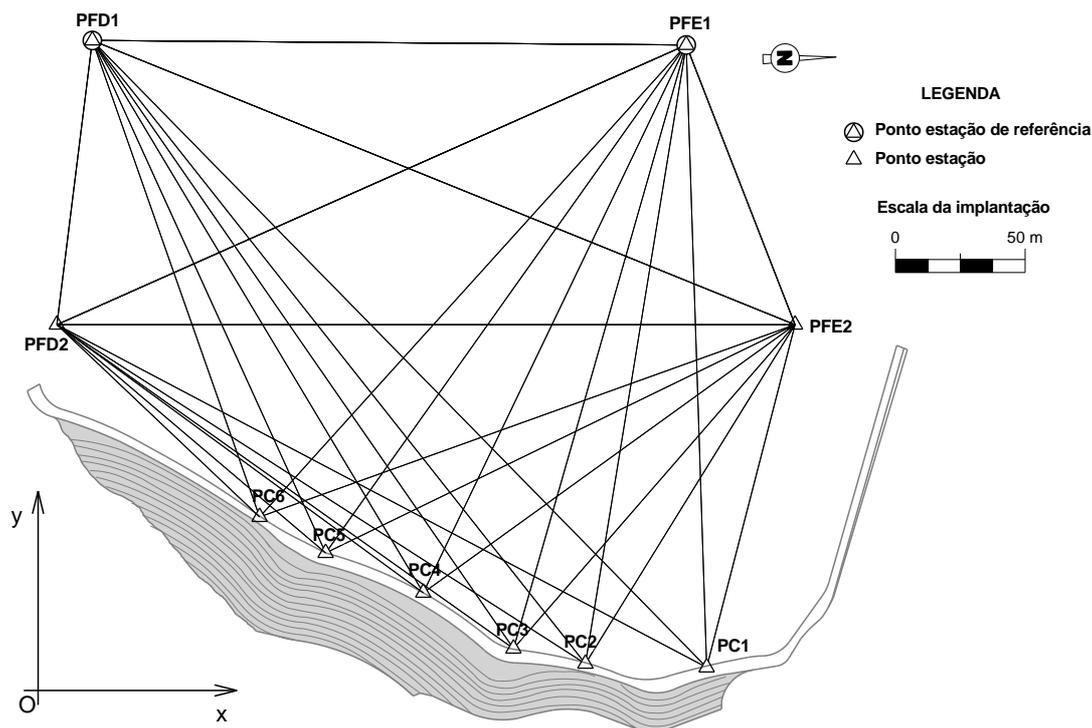
Figura 6.19 - Barragem do Covão do Ferro. Rede geodésica planimétrica

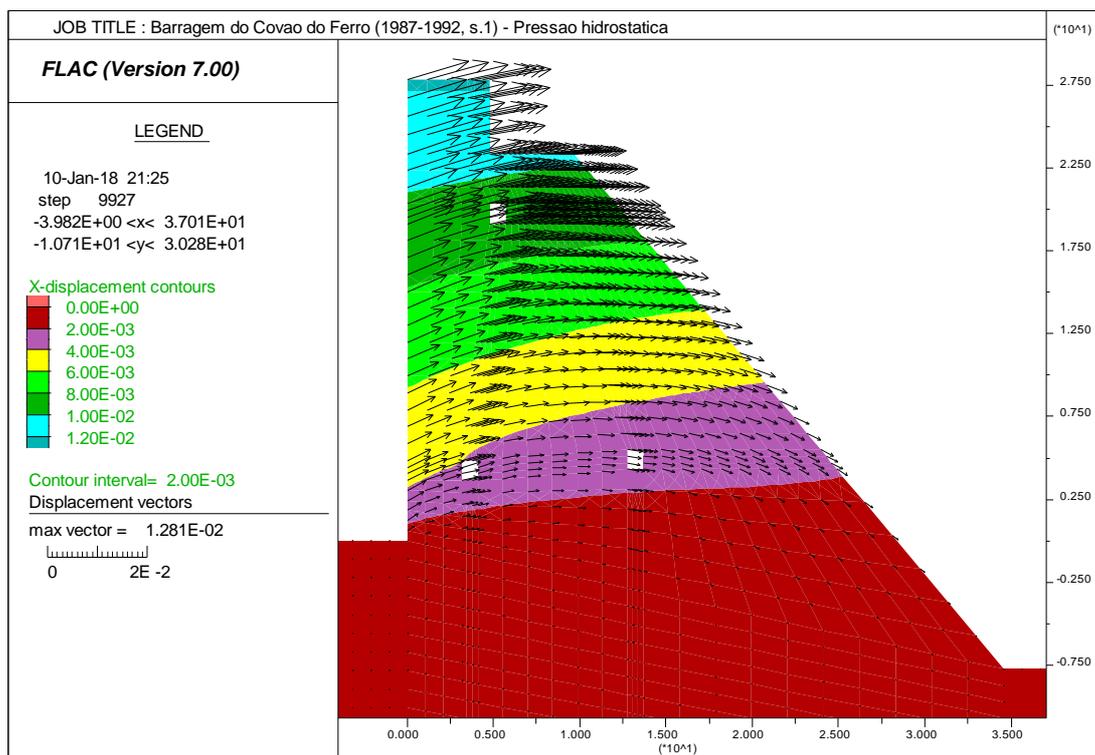
**Figura 6.21 - Barragem do Covão do Ferro (período entre 1987 e 1992). Deslocamentos horizontais (a cores) e vetores dos deslocamentos totais devidos à pressão hidrostática da secção 1, calculados através do programa FLAC 7.0.**

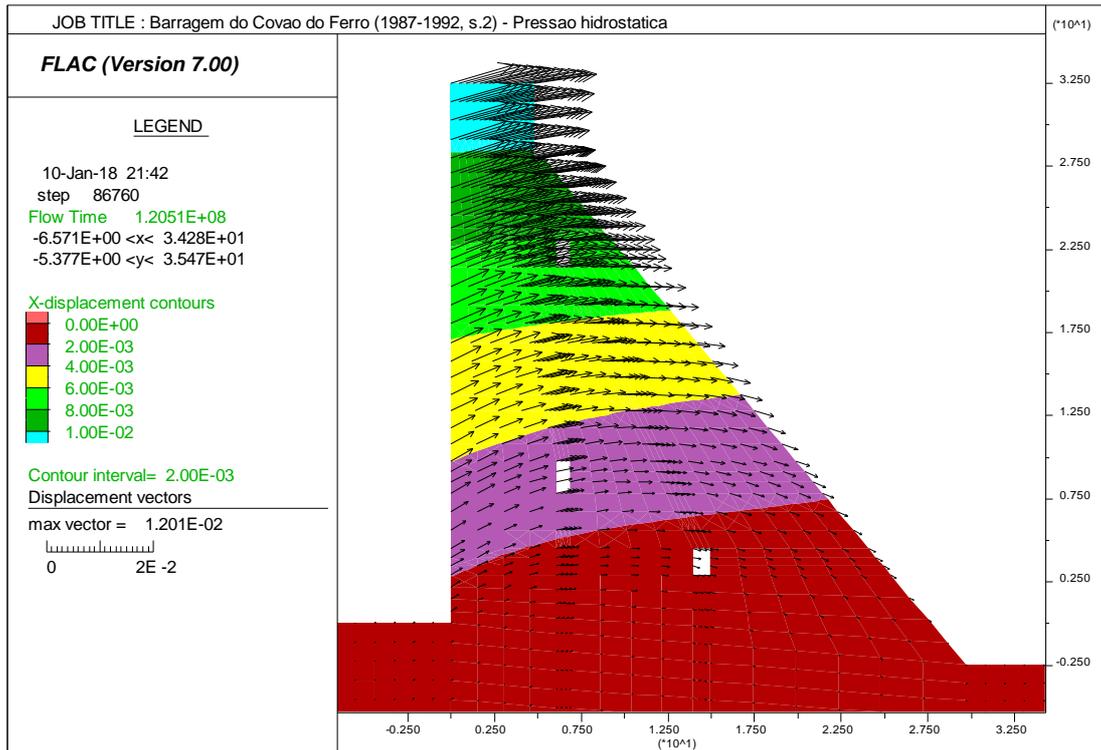
Figura 6.22 - Barragem do Covão do Ferro (período entre 1987 e 1992). Deslocamentos horizontais (a cores) e vetores dos deslocamentos totais devidos à pressão hidrostática da secção 2, calculados através do programa FLAC 7.0.

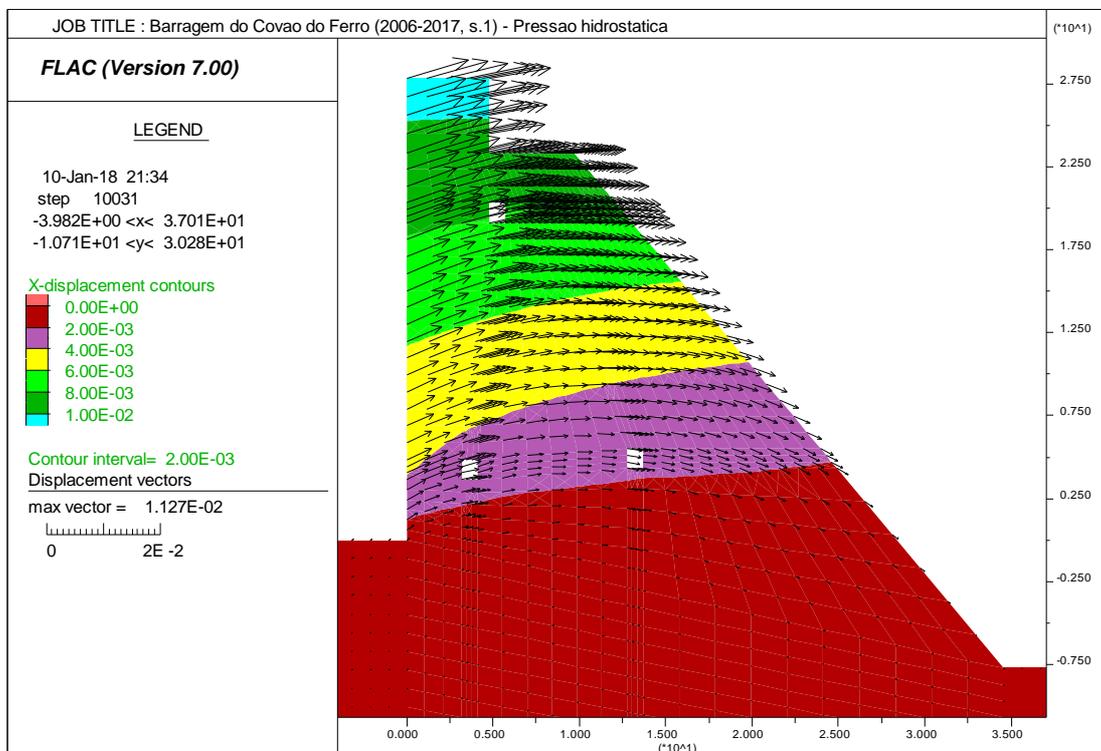
Figura 6.23 - Barragem do Covão do Ferro (período entre 2006 e 2017). Deslocamentos horizontais (a cores) e vetores dos deslocamentos totais devidos à pressão hidrostática da secção 1, calculados através do programa FLAC 7.0

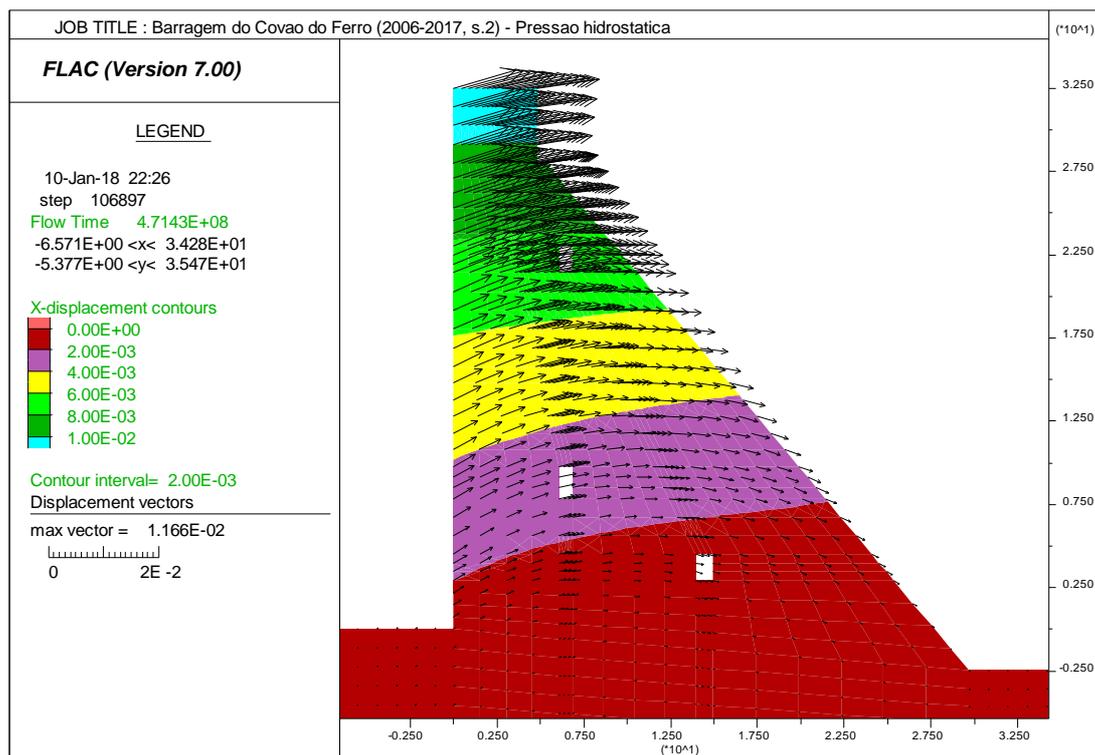
**Figura 6.24 - Barragem do Covão do Ferro (período entre 2006 e 2017). Deslocamentos horizontais (a cores) e vetores dos deslocamentos totais devidos à pressão hidrostática da secção 2, calculados através do programa FLAC 7.0**

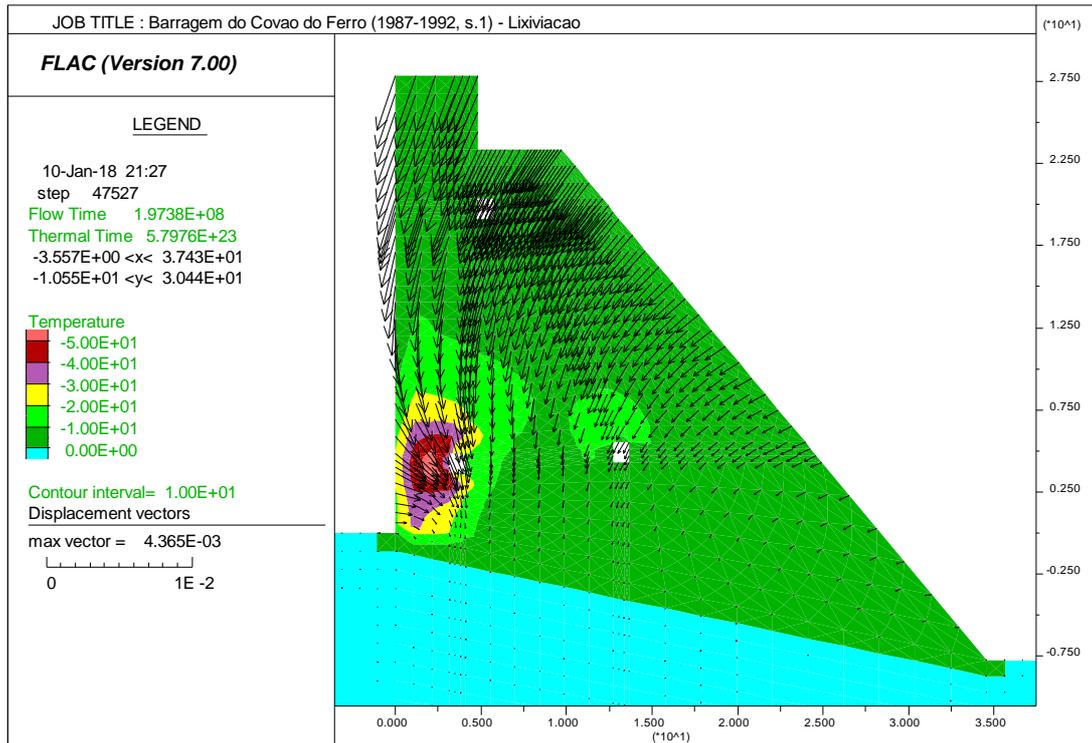
**Figura 6.25 - Barragem do Covão do Ferro no período entre 1987 e 1992 (secção 1). Temperaturas equivalentes às deformações devidas às perdas de massa estimadas por lixiviação das argamassas e vetores dos deslocamentos associados, calculados através do programa FLAC**

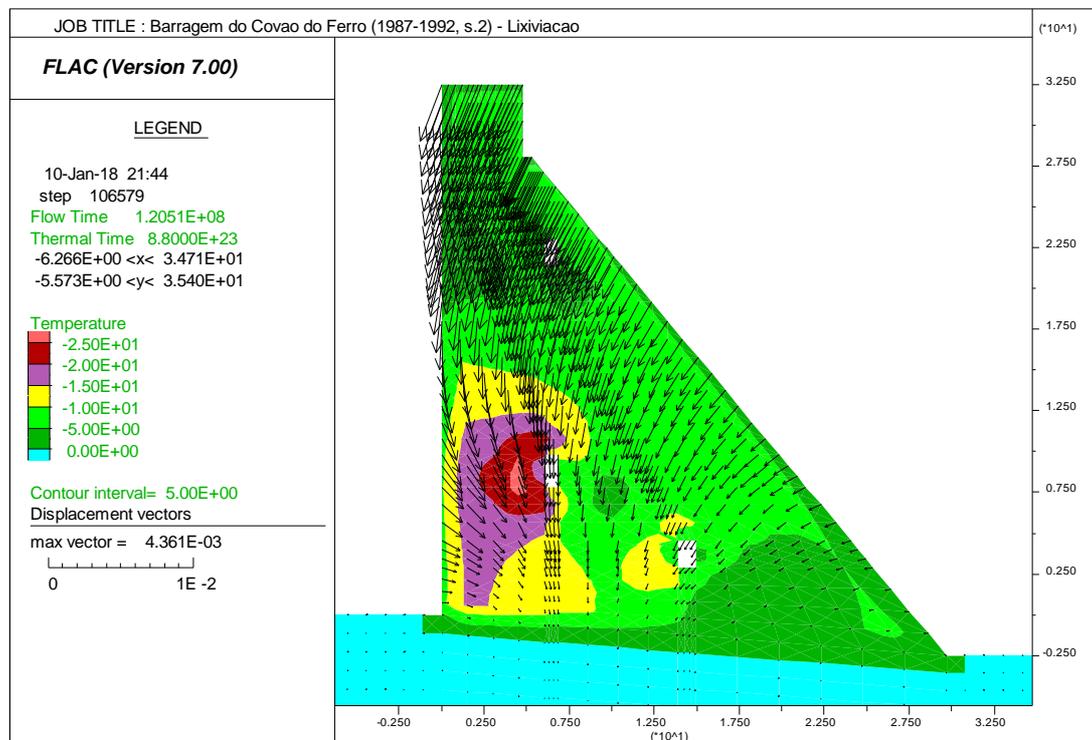
**Figura 6.26 - Barragem do Covão do Ferro no período entre 1987 e 1992 (secção 2). Temperaturas equivalentes às deformações devidas às perdas de massa estimadas por lixiviação das argamassas e vetores dos deslocamentos associados, calculados através do programa FLAC**

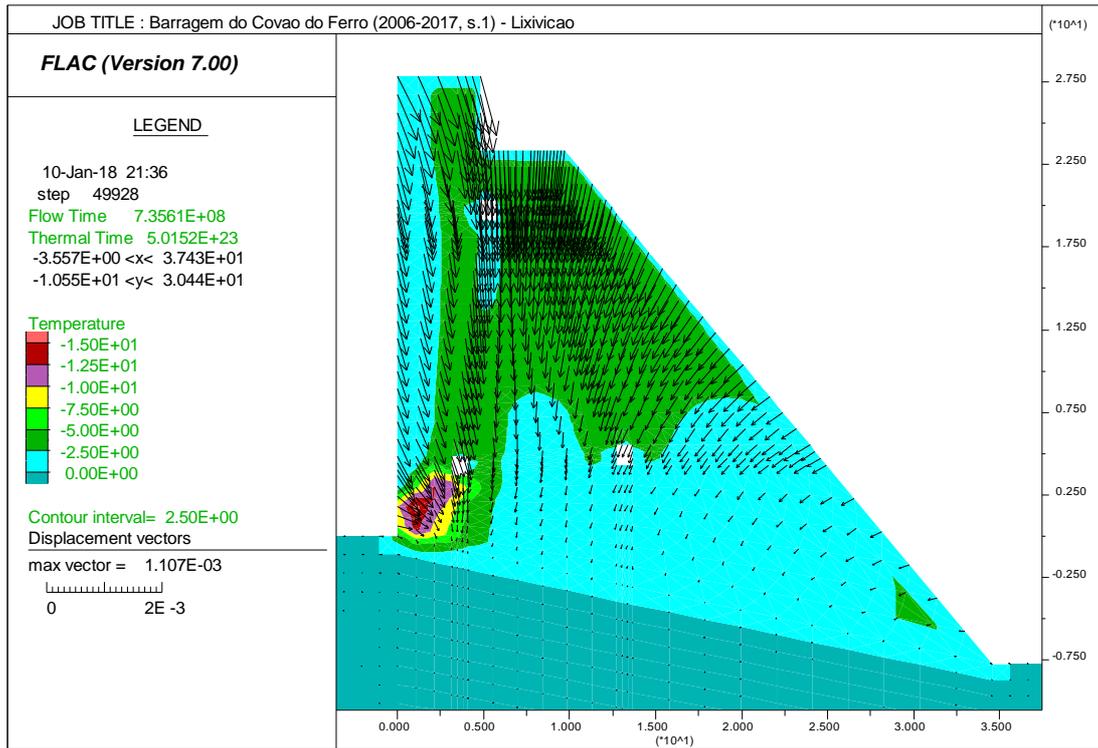
**Figura 6.27 - Barragem do Covão do Ferro no período entre 2006 e 2017 (secção 1). Temperaturas equivalentes às deformações devidas às perdas de massa estimadas por lixiviação das argamassas e vetores dos deslocamentos associados, calculados através do programa FLAC**

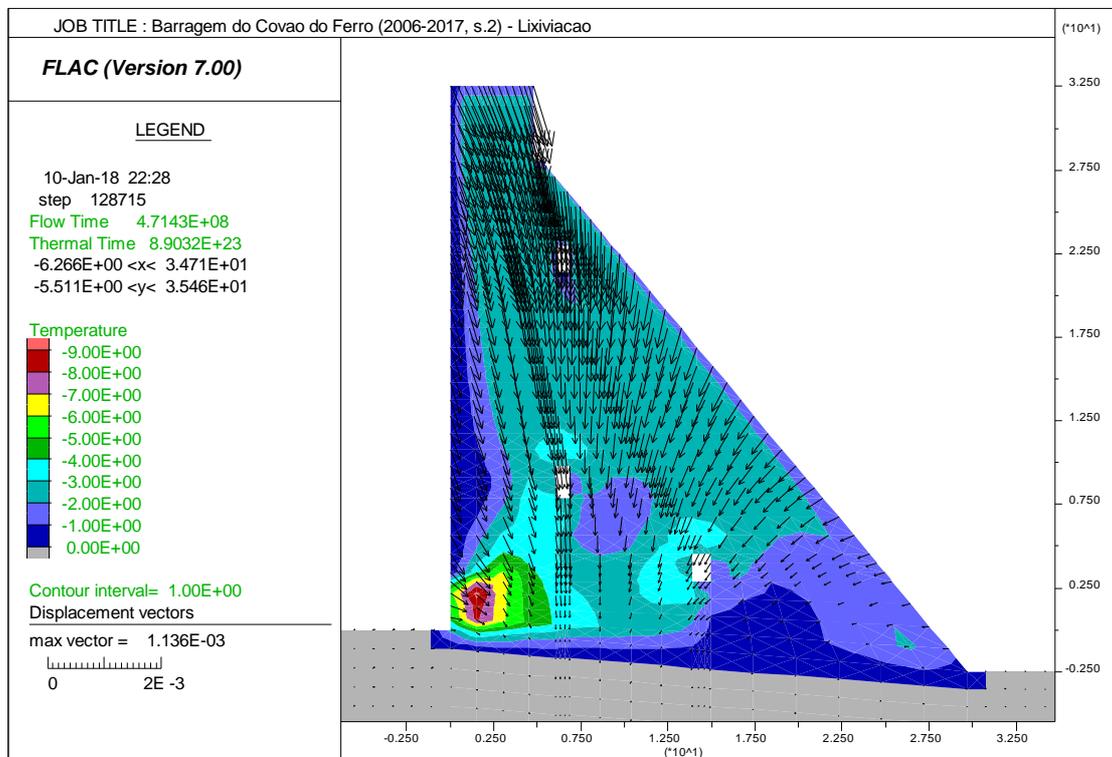
**Figura 6.28 - Barragem do Covão do Ferro no período entre 2006 e 2017 (secção 2). Temperaturas equivalentes às deformações devidas às perdas de massa estimadas por lixiviação das argamassas e vetores dos deslocamentos associados, calculados através do programa FLAC**

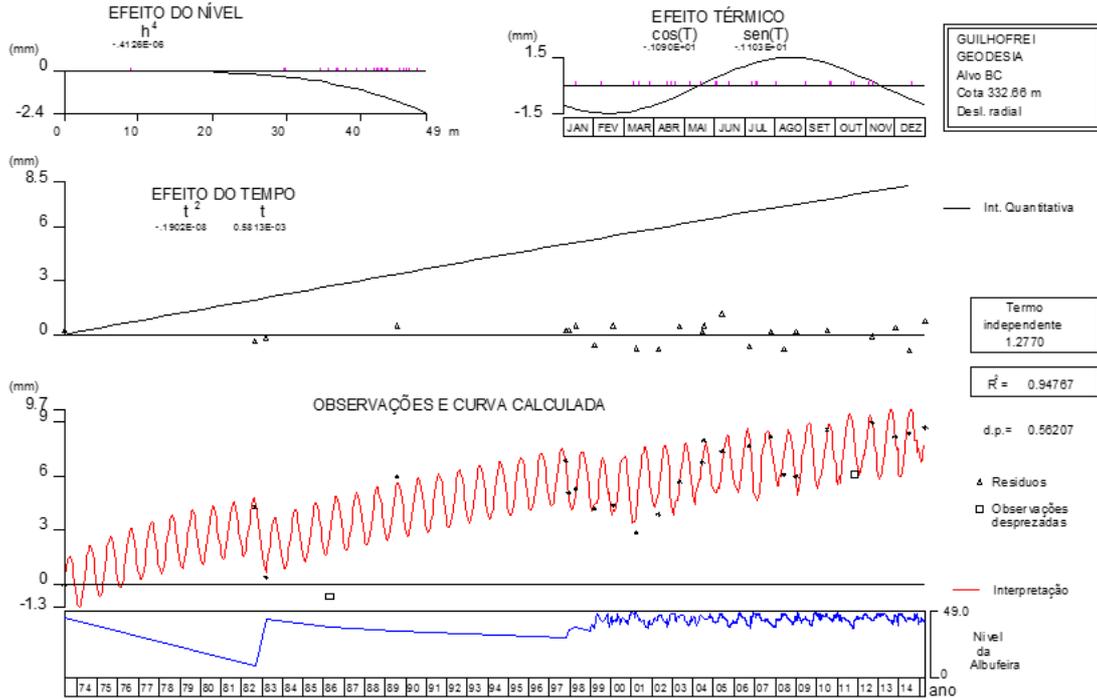
**Figura II.1 - Barragem de Guilhofrei. Resultados da interpretação quantitativa dos deslocamentos radiais observados por triangulação geodésica no ponto BC do coroamento, entre 1973 e 2015.**

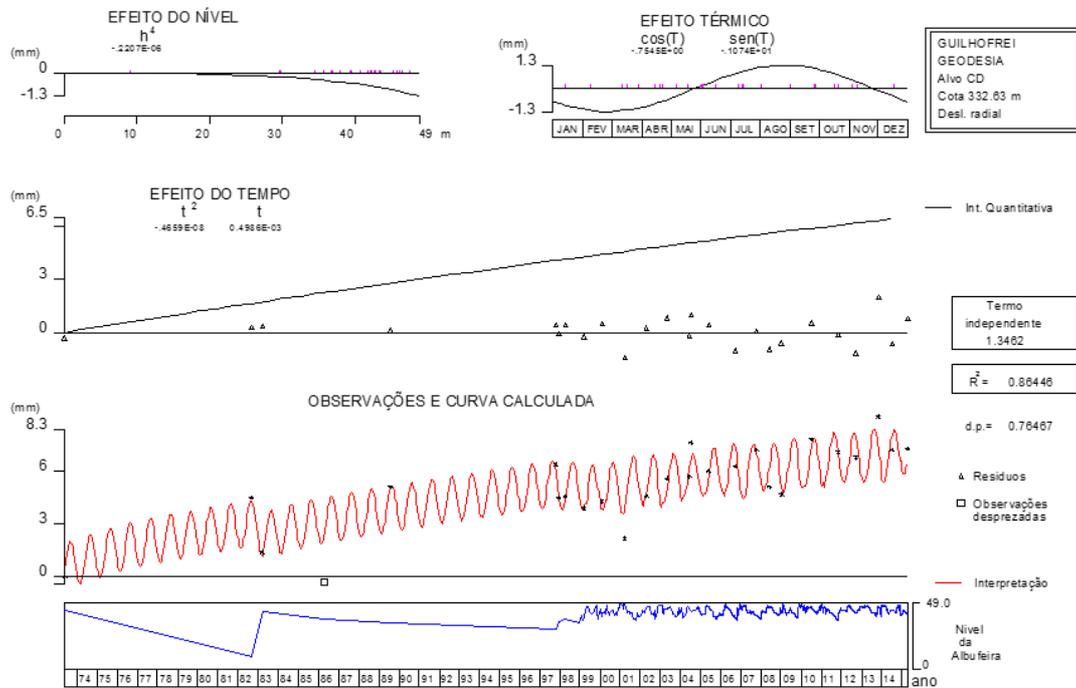
**Figura II.2 - Barragem de Guilhofrei. Resultados da interpretação quantitativa dos deslocamentos radiais observados por triangulação geodésica no ponto CD do coroamento, entre 1973 e 2015.**

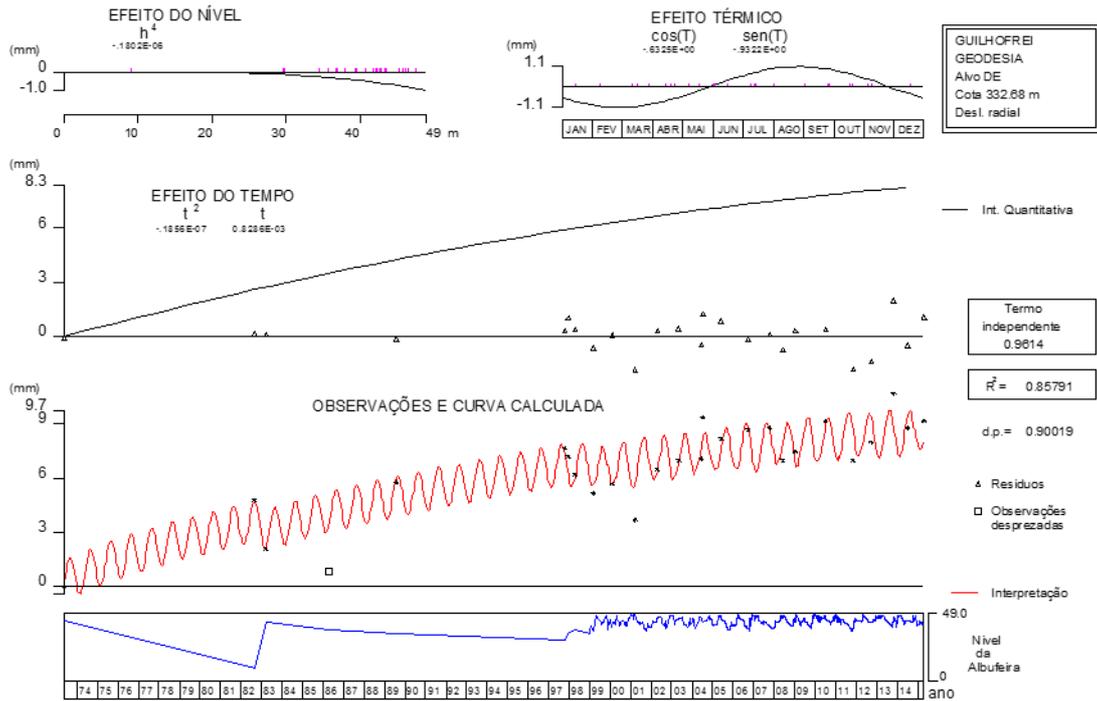
**Figura II.3 - Barragem de Guilhofrei. Resultados da interpretação quantitativa dos deslocamentos radiais observados por triangulação geodésica no ponto DE do coroamento, entre 1973 e 2015.**

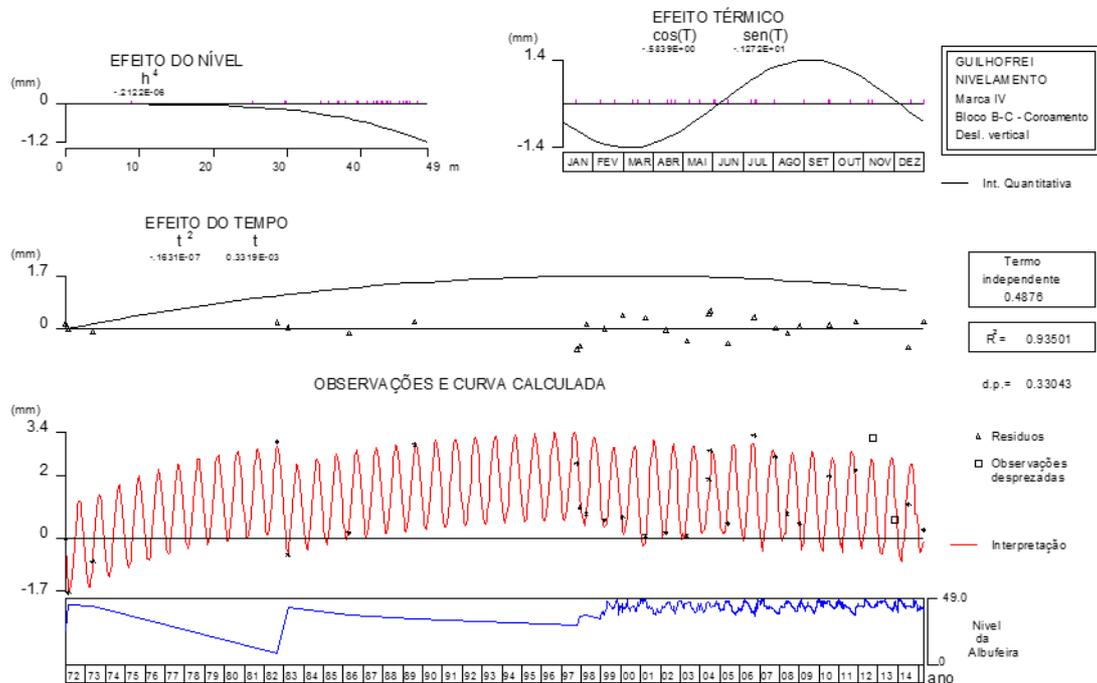
**Figura II.4 - Barragem de Guilhofrei. Resultados da interpretação quantitativa dos deslocamentos verticais observados por nivelamento no ponto IV (bloco B-C) do coroamento, entre 1972 e 2015.**

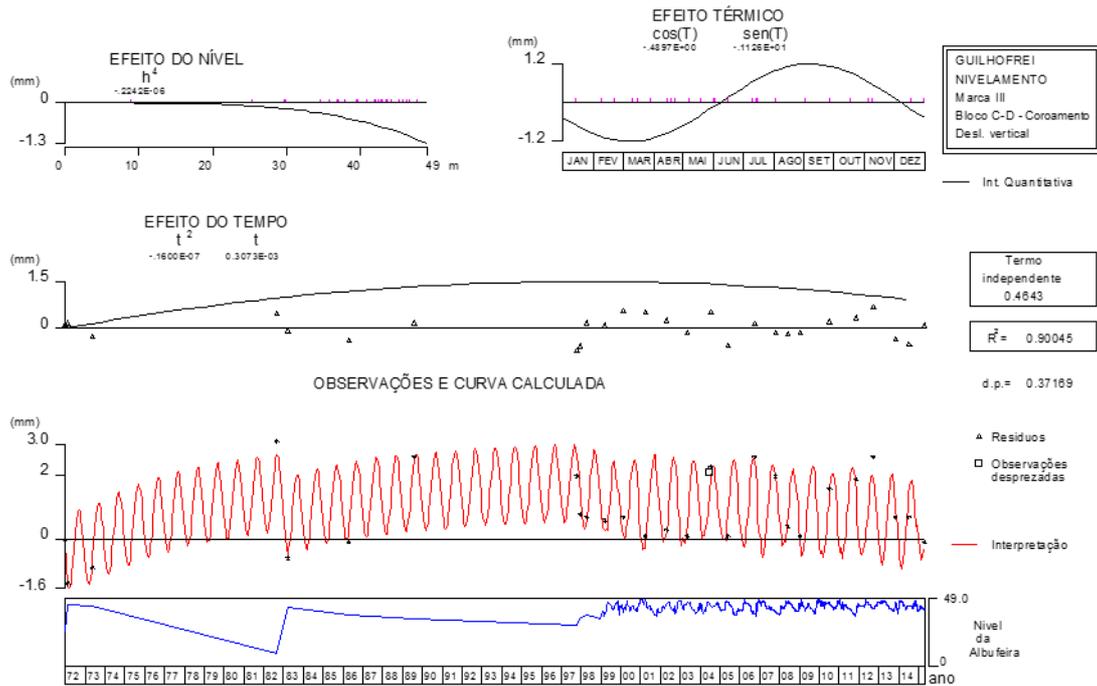
**Figura II.5 - Barragem de Guilhofrei. Resultados da interpretação quantitativa dos deslocamentos verticais observados por nivelamento no ponto III (bloco C-D) do coroamento, entre 1972 e 2015.**

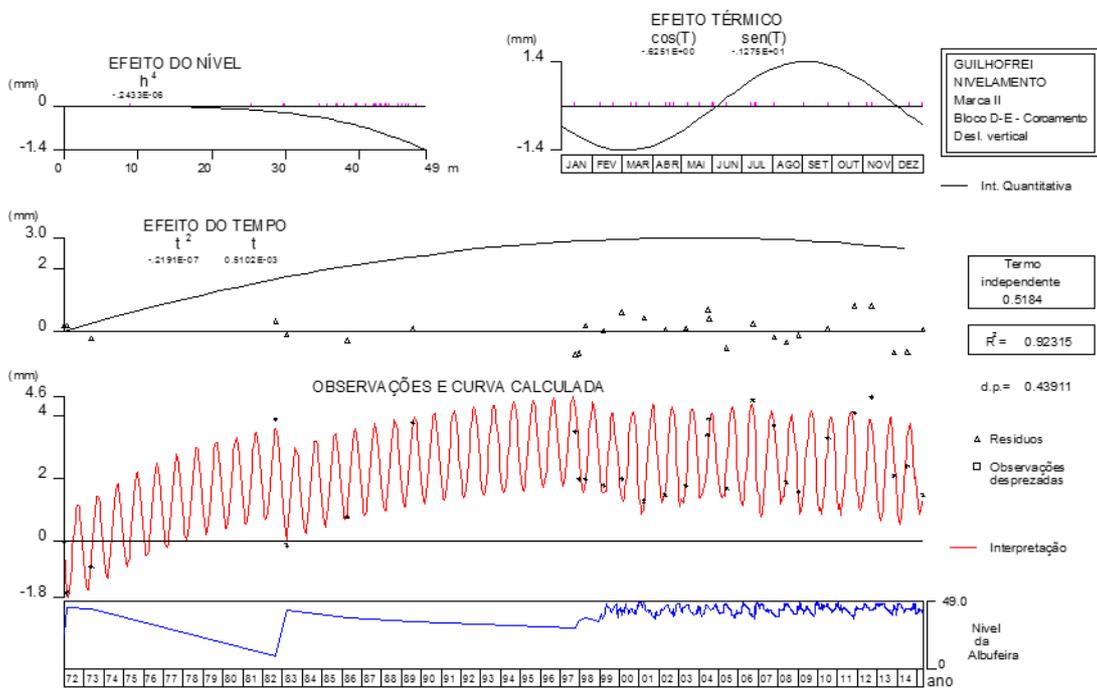
**Figura II.6 - Barragem de Guilhofrei. Resultados da interpretação quantitativa dos deslocamentos verticais observados por nivelamento no ponto II (bloco D-E) do coroamento, entre 1972 e 2015.**

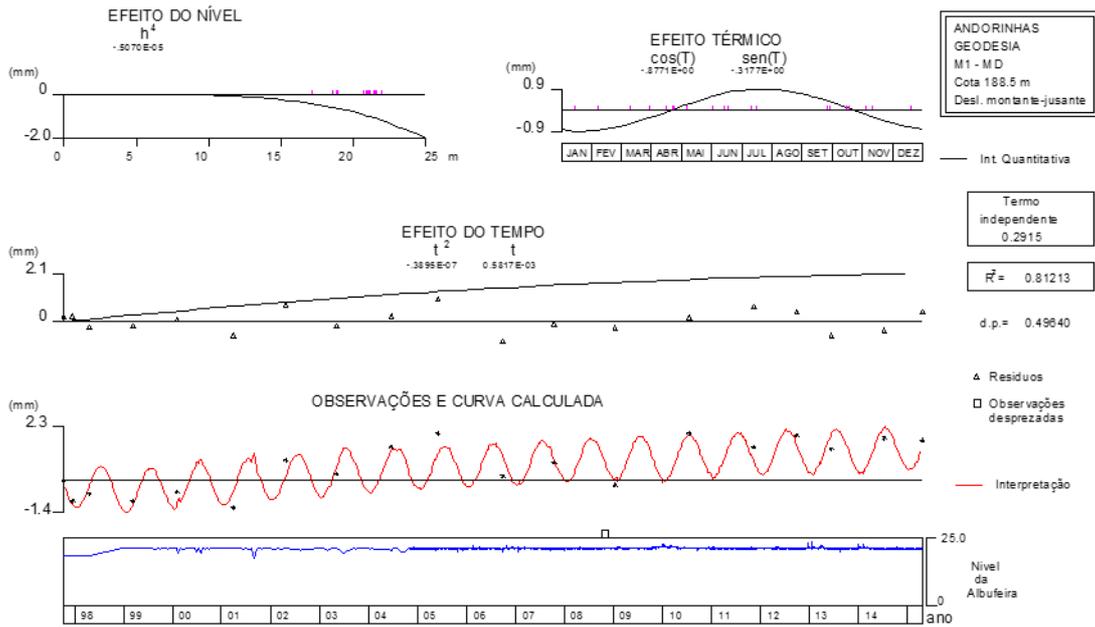
**Figura II.7 - Barragem de Andorinhas. Resultados da interpretação quantitativa dos deslocamentos montante-jusante observados por triangulação geodésica no ponto M1 (margem direita) do coroamento, entre 1997 e 2015.**
