**Avaliação dos efeitos estruturais da  
lixiviação das argamassas de ligação  
dos blocos das barragens de alvenaria  
de pedra**

Dissertação para obtenção do Grau de Mestre em  
Engenharia Civil

FACULDADE DE  
CIÊNCIAS E TECNOLOGIA  
UNIVERSIDADE NOVA DE LISBOA

**Setembro 2017**

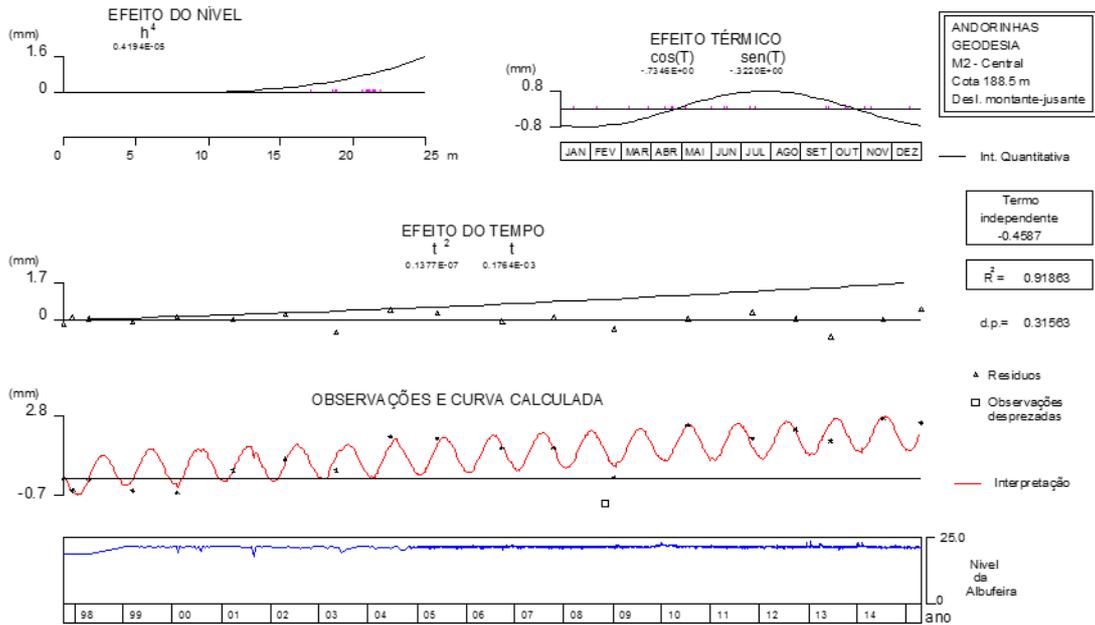
**Figura II.8 - Barragem de Andorinhas. Resultados da interpretação quantitativa dos deslocamentos montante-jusante observados por triangulação geodésica no ponto M2 (central) do coroamento, entre 1997 e 2015.**

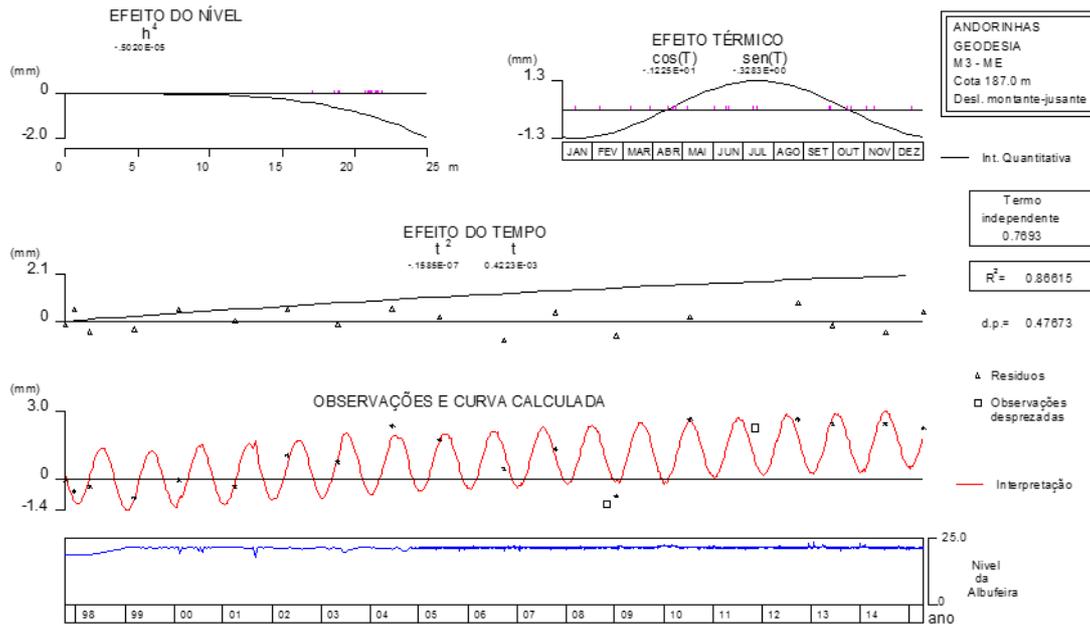
**Figura II.9 - Barragem de Andorinhas. Resultados da interpretação quantitativa dos deslocamentos montante-jusante observados por triangulação geodésica no ponto M3 (margem esquerda) do coroamento, entre 1997 e 2015.**

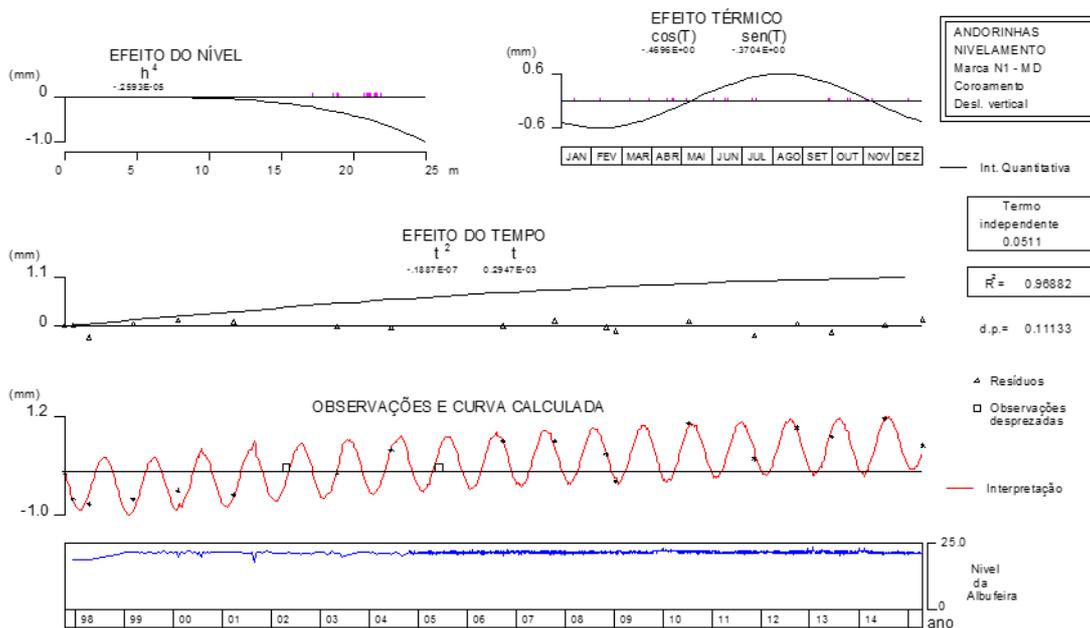
**Figura II.10 - Barragem de Andorinhas. Resultados da interpretação quantitativa dos deslocamentos verticais observados por nivelamento no ponto N1 (margem direita) do coroamento, entre 1998 e 2015.**

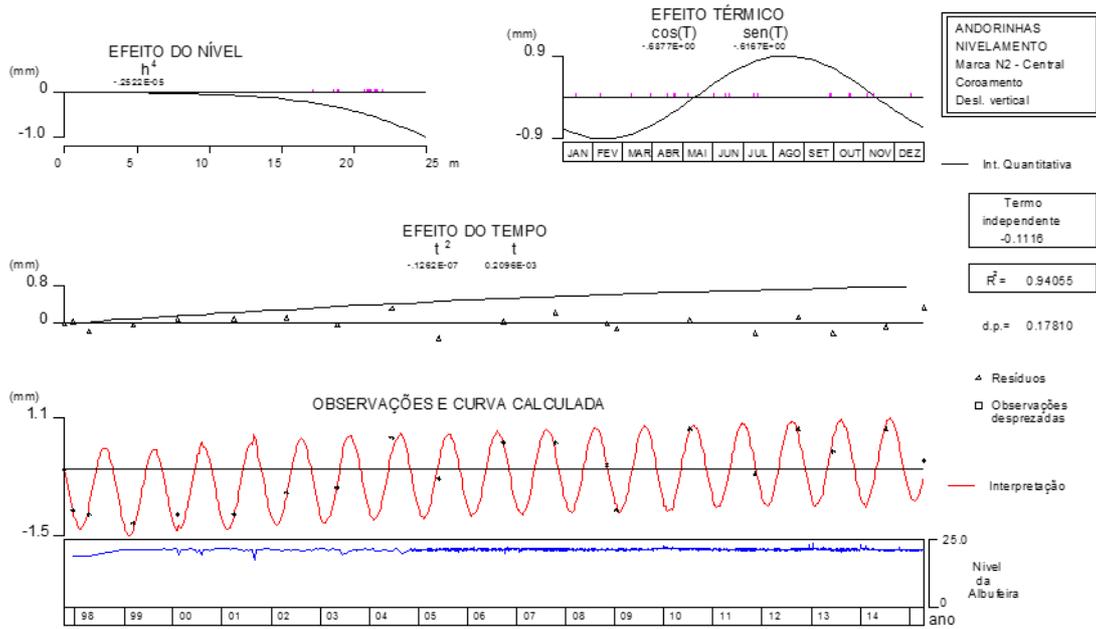
**Figura II.11 - Barragem de Andorinhas. Resultados da interpretação quantitativa dos deslocamentos verticais observados por nivelamento no ponto N2 (central) do coroamento, entre 1998 e 2015.**

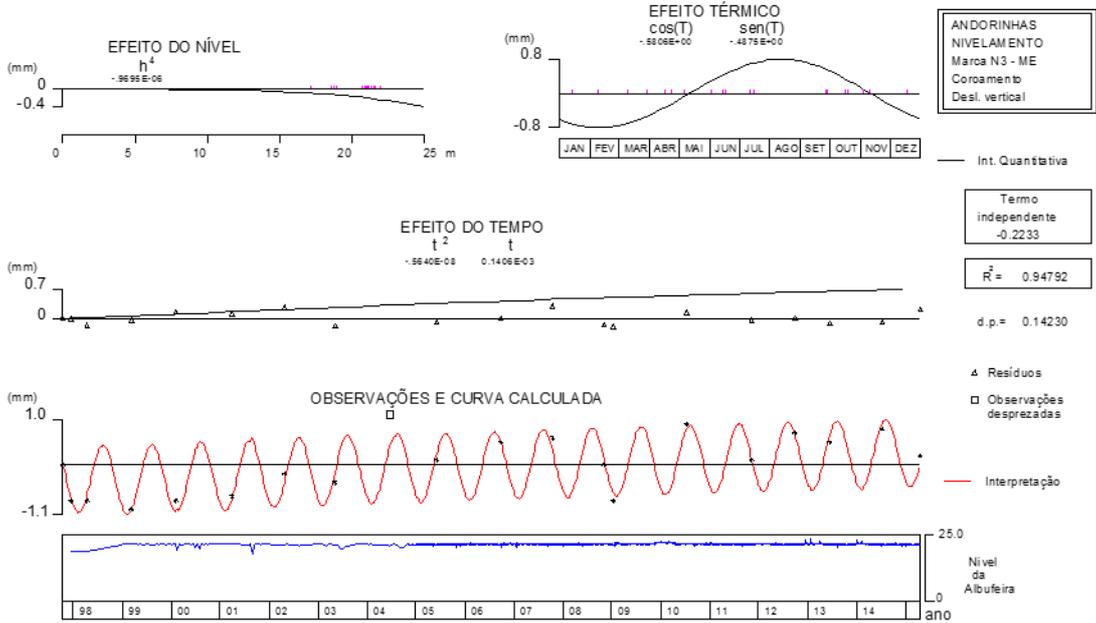
**Figura II.12 - Barragem de Andorinhas. Resultados da interpretação quantitativa dos deslocamentos verticais observados por nivelamento no ponto N3 (margem esquerda) do coroamento, entre 1998 e 2015.**
