SEMINARIO DE GRADUACIÓN PARA OPTAR AL TÍTULO DE

INGENIERO GEÓLOGO

**EVALUACIÓN DE INESTABILIDAD DE LADERA EN LA CUESTA DE EL  
PLOMO DEL MUNICIPIO DE MANAGUA, NICARAGUA**

Diciembre 2017

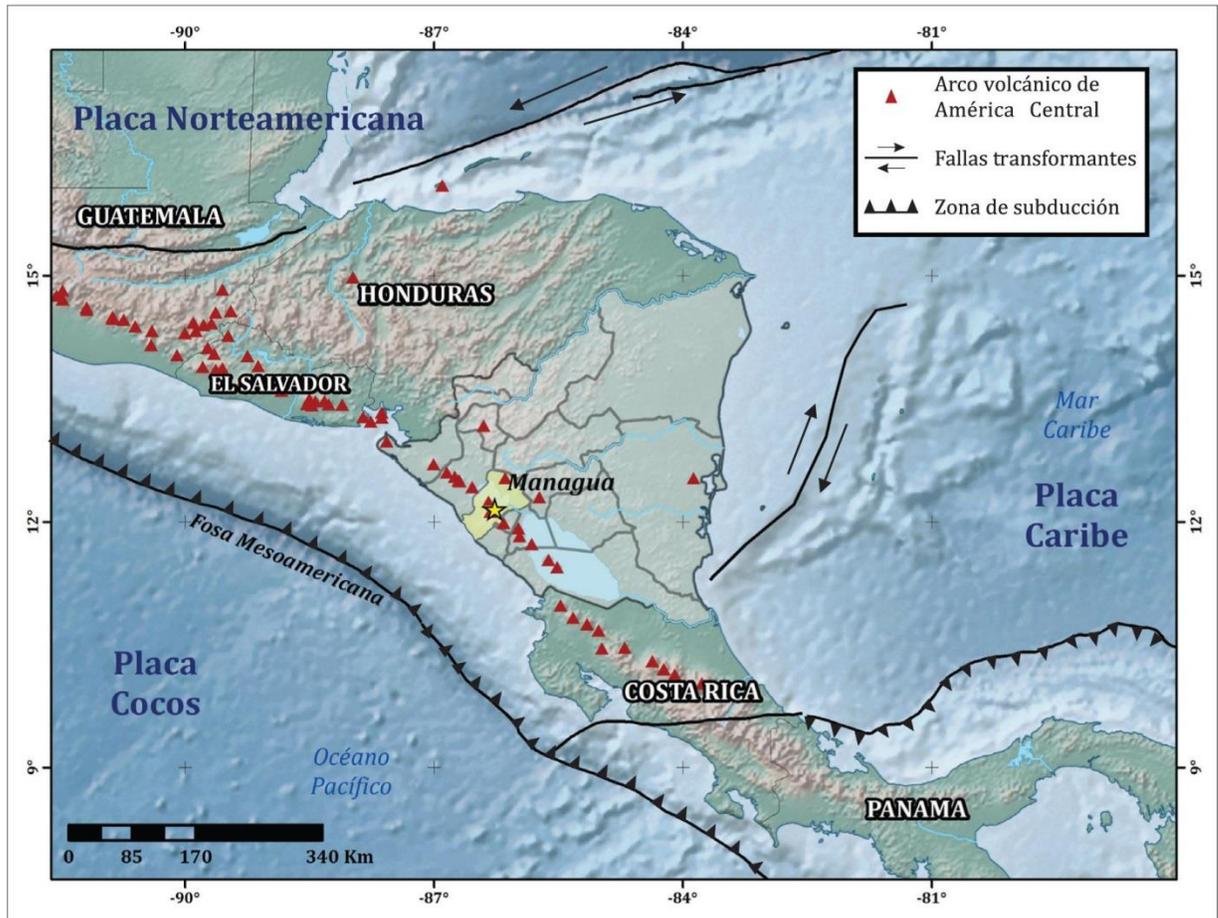
Figura.No.2 Tectónica regional de América Central (Frischbutter (2002) y Avellán (2009)).

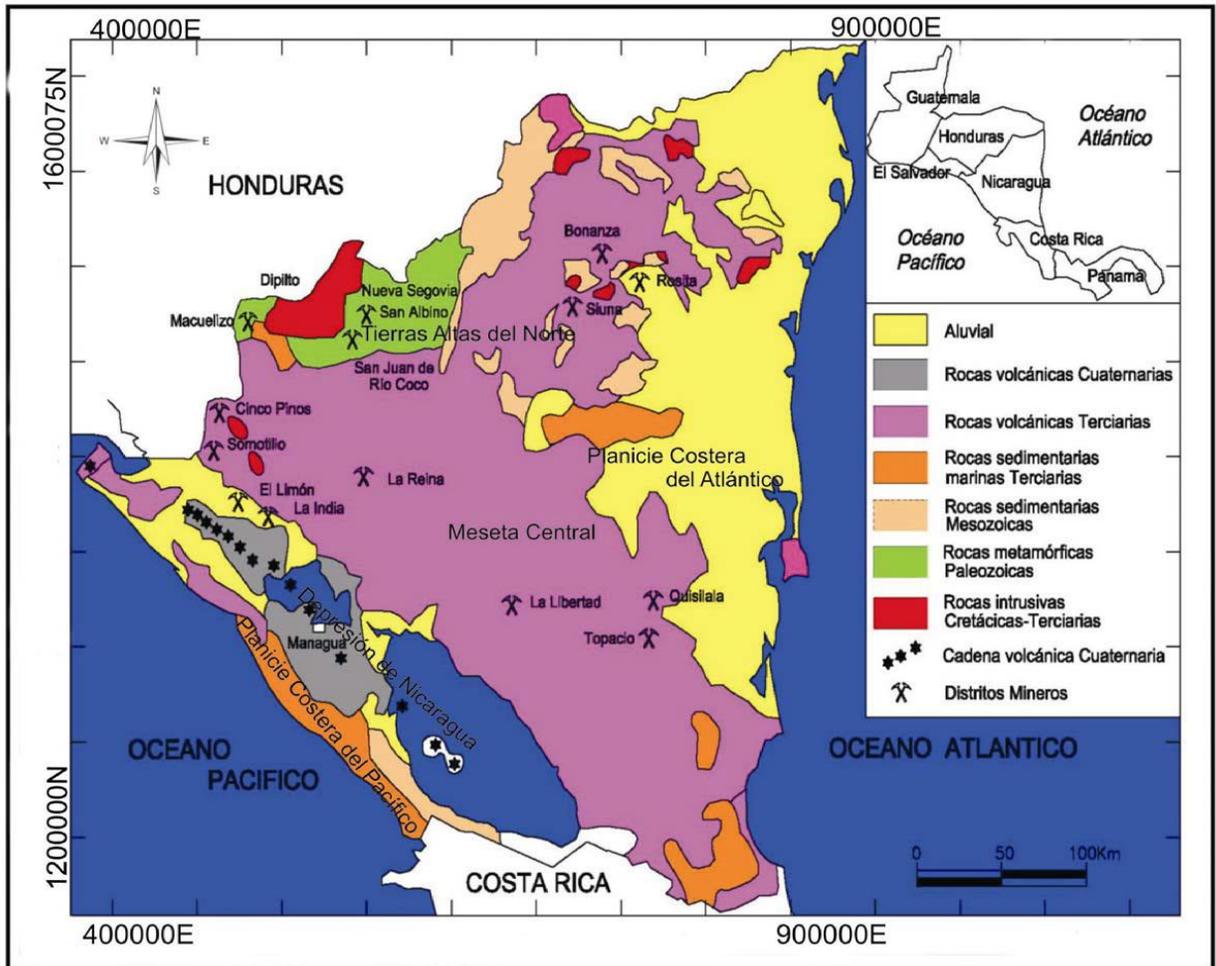
Figura No.3. Mapa geológico de Nicaragua que muestra las diferentes unidades geológicas (Rodríguez, 1989).

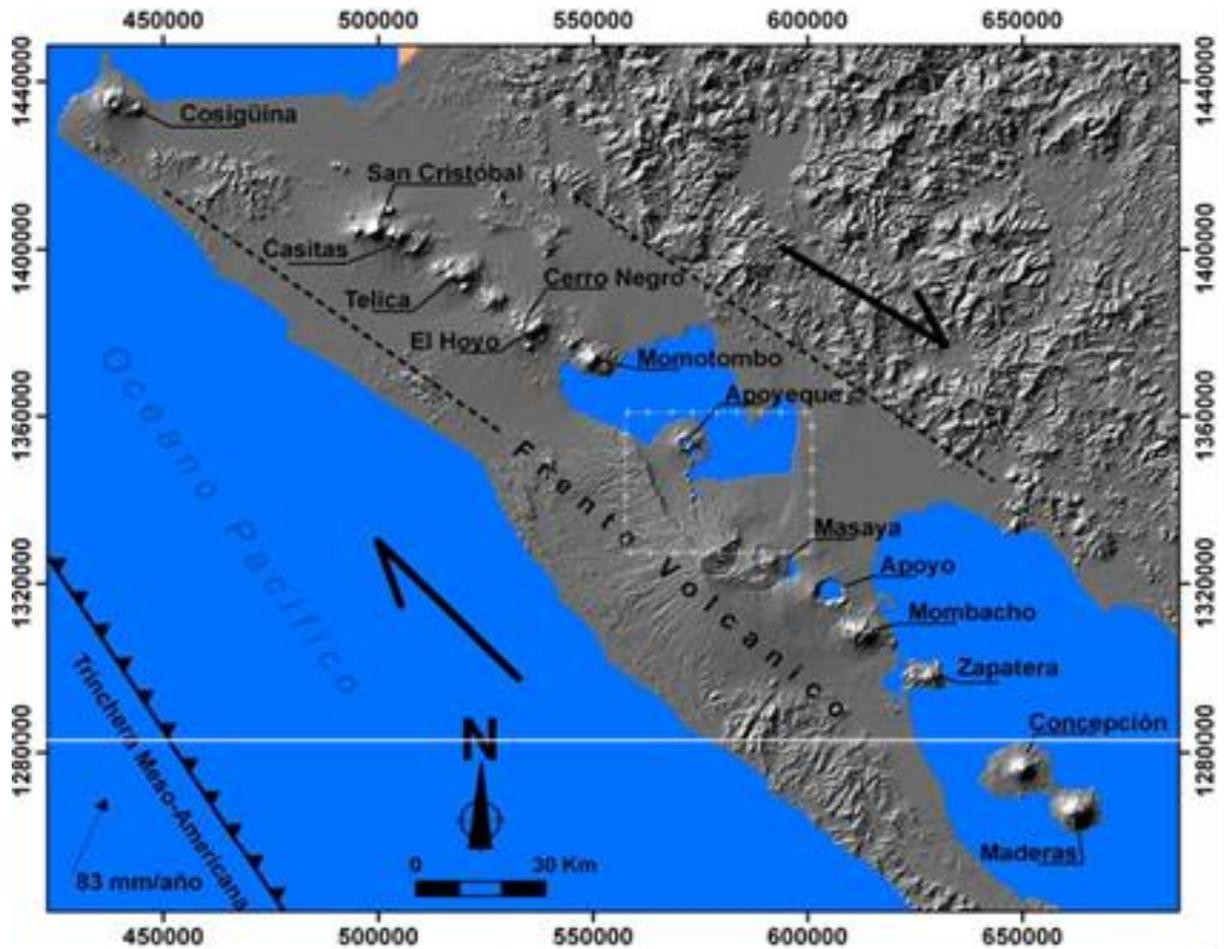
Figura No.4 Imagen de relieve sombreado de la Depresión de Nicaragua, que muestra los principales volcanes activos que conforman la Cadena Volcánica Nicaragüense. Las flechas indican el movimiento relativo a lo largo de la cadena, debido al efecto de la subducción oblicua de la Placa Cocos, por debajo de la Placa Caribe, el rectángulo blanco indica los límites del Graben de Managua (La Femina et al., 2002).

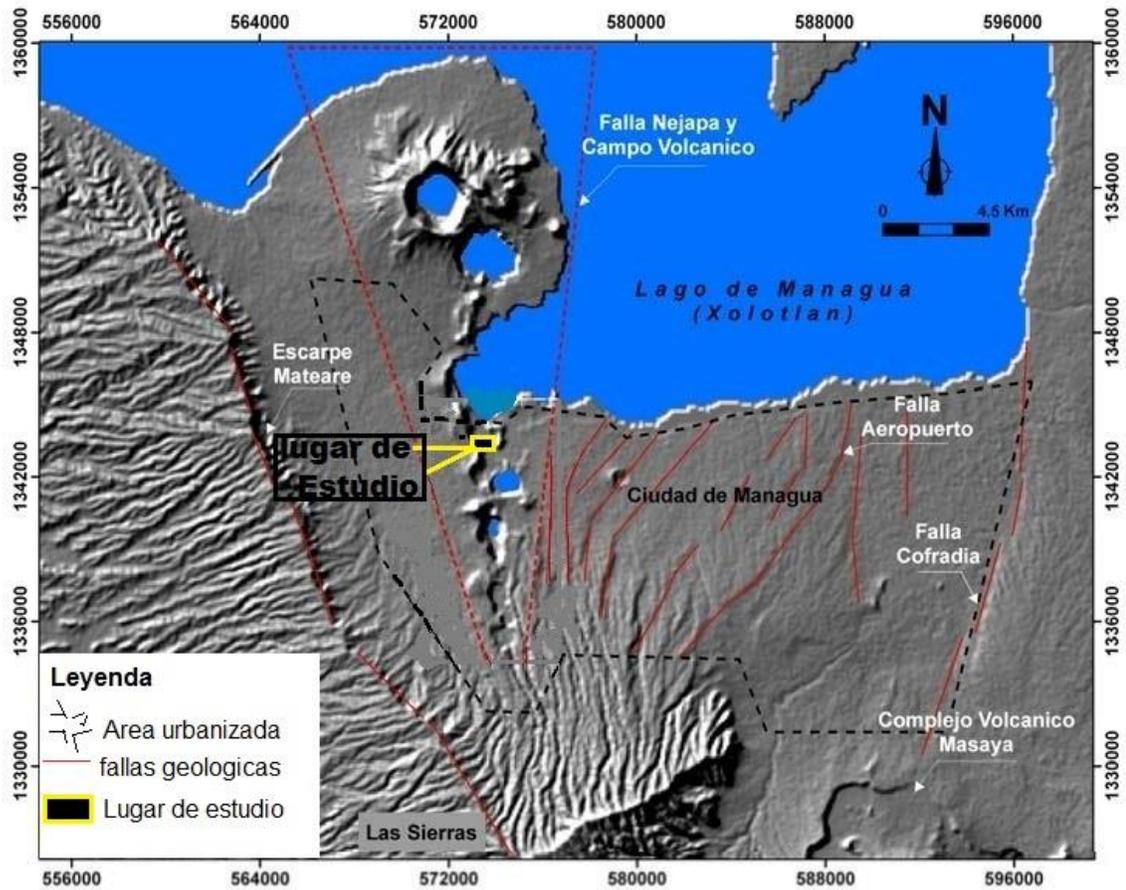
Figura No. 5. Imagen de relieve sombreado (resolución 30 m), del Graben de Managua y sus límites estructurales. El rectángulo amarillo delimita el área de estudio (Avellan.,D,2009).

Los límites actuales del GM, están conformados por las siguientes fallas activas principales (Figura 5): la Falla Cofradía al este, que se evidencia por un pequeño escarpe, con una orientación NNE; la Falla Nejapa al W con una orientación NO-SE y el escarpe de Mateare. El límite S del Graben de Managua lo compone el Complejo Volcánico Las Sierras-Masaya, conformado por la Caldera de Masaya y un campo ignimbrítico basáltico (Frischbutter, 2002; Girard et al., 2005). Además, existen estructuras de menor orden, como el pequeño graben limitado por la Falla Cofradía y la Falla Aeropuerto, con dirección NE (Graben Aeropuerto), numerosas fallas de dirección N-NE, y posibles zonas de fallas controladas por la erosión (Frischbutter, 2002; Girard et al., 2005).

Además, menciona que en las zonas donde los frentes volcánicos se dividen, se generan fallas tensionales y asociados a estas fallas se emplazan pequeños conos volcánicos de escoria, en el sector de tras arco. Este es el caso de la CVN que se divide en el GM y al occidente del mencionado GM, a lo largo de la Falla Nejapa, afloran ~30 estructuras volcánicas (conos de escoria, maares, remanentes de conos de tobas y un estratovolcán (Mc Birney y Williams, 1965; Bice, 1985; Frischbutter, 2002; Girard y van Wyk de Vries, 2005; Espinoza, 2007; Pardo et al., 2008)). Sin embargo, en Nicaragua el emplazamiento de estas estructuras volcánicas ocurre entre el sector de ante arco del segmento NO y el tras arco del segmento SE (Figura 5).

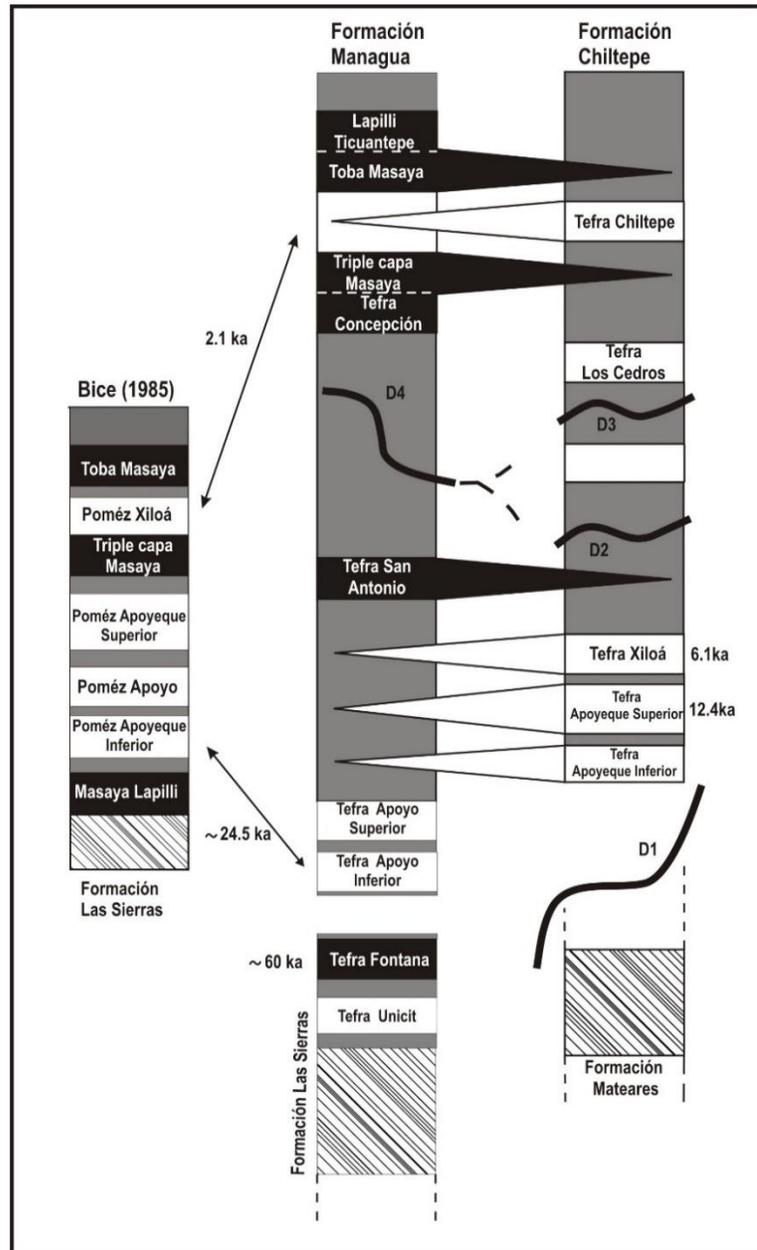
Figura No.6 Columna Estratigráfica del área de Managua (Kutterolf et al., 2007).

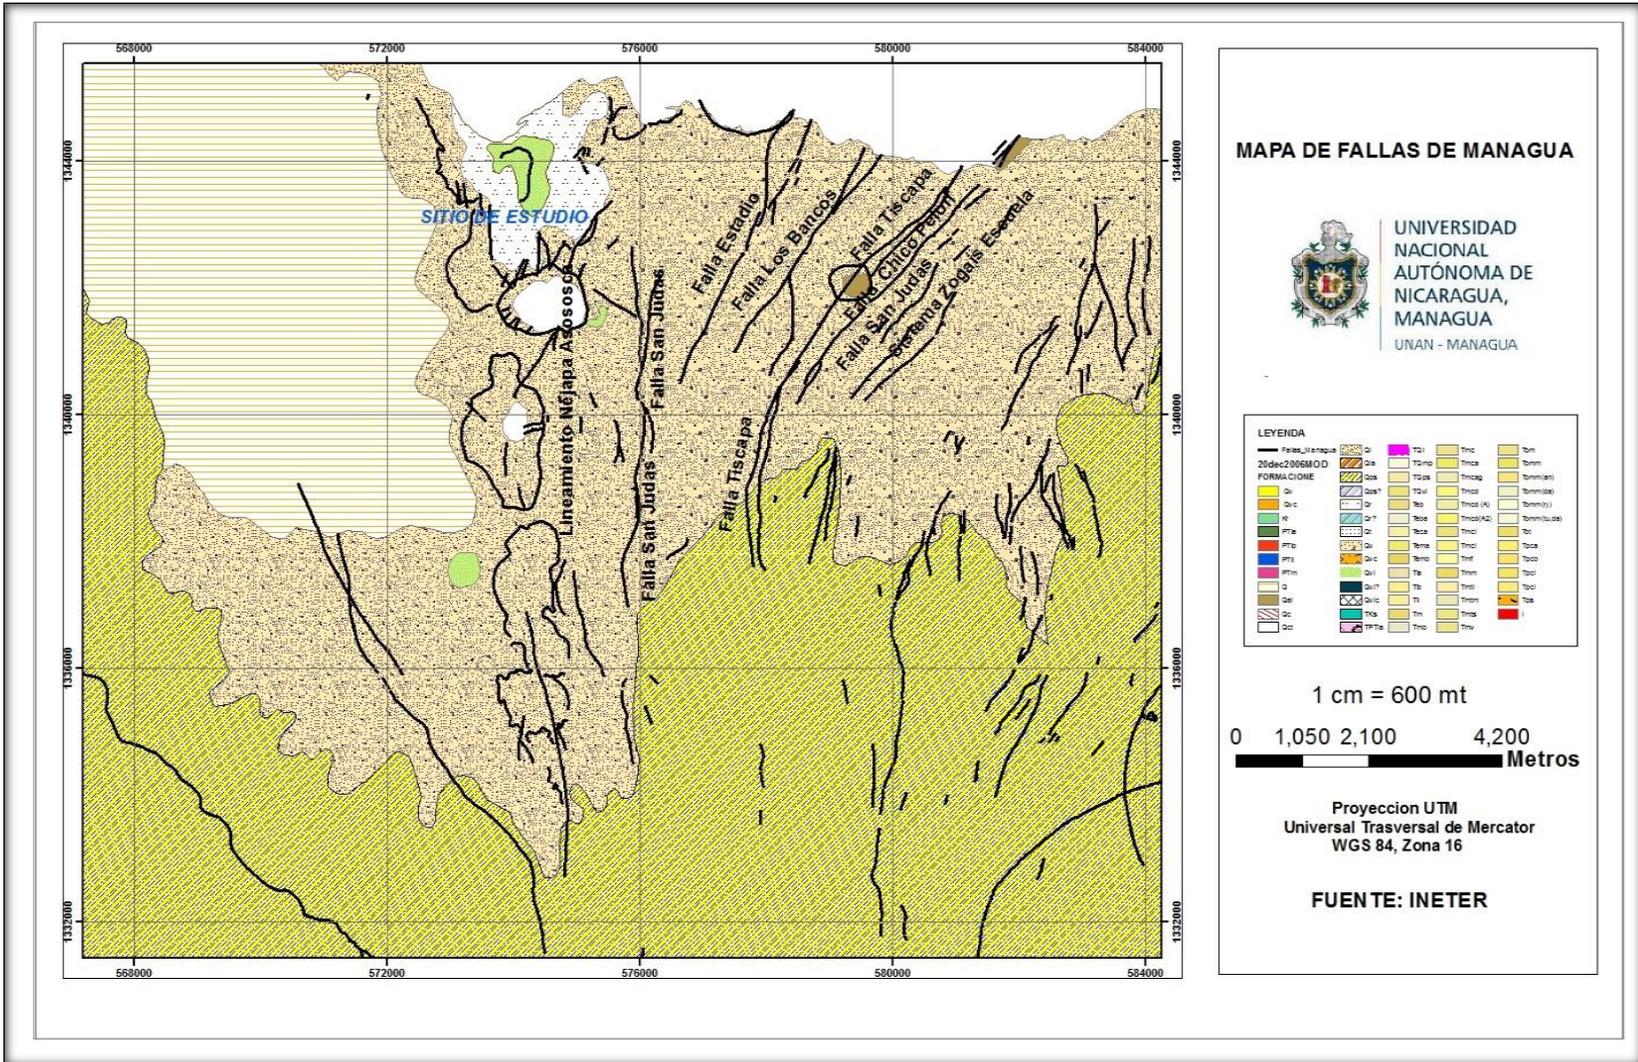
Figura No.7. Mapa de fallas geológicas de Managua (INETER, 2002)

El Cerro Cuesta El Plomo se encuentra ubicada dentro de la falla Nejapa (Espinoza, 2007) como se muestra en la figura No.7. A continuación, donde se muestran las fallas de Managua.

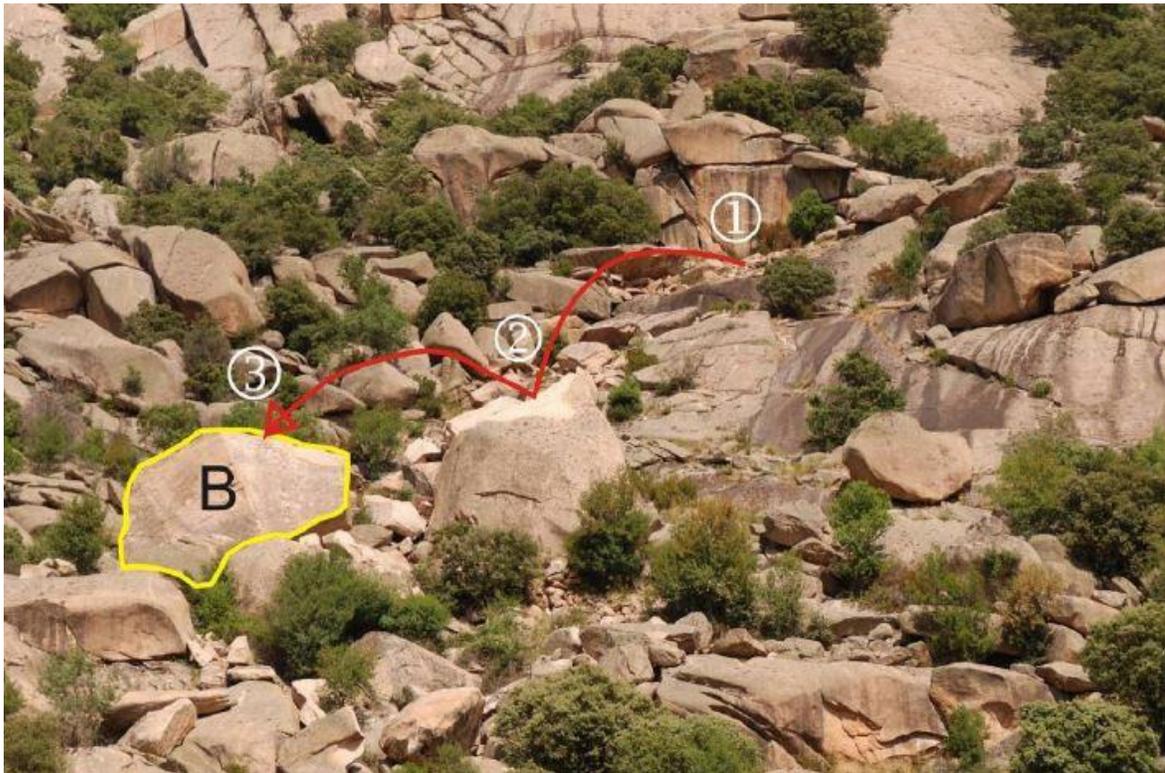
Fenómenos que presentan una ruptura brusca y caída más o menos libre y a gran velocidad de un bloque o una masa rocosa en seco. Gran parte del transporte se da en el medio aéreo, pero también existe un componente de salto y rodamiento, la zona de origen corresponde prioritariamente a acantilados rocosos o laderas de fuerte pendiente, donde la roca está fracturada y alterada (Varnes, 1978).

Figura No. 8 Derrumbes y caída de bloques

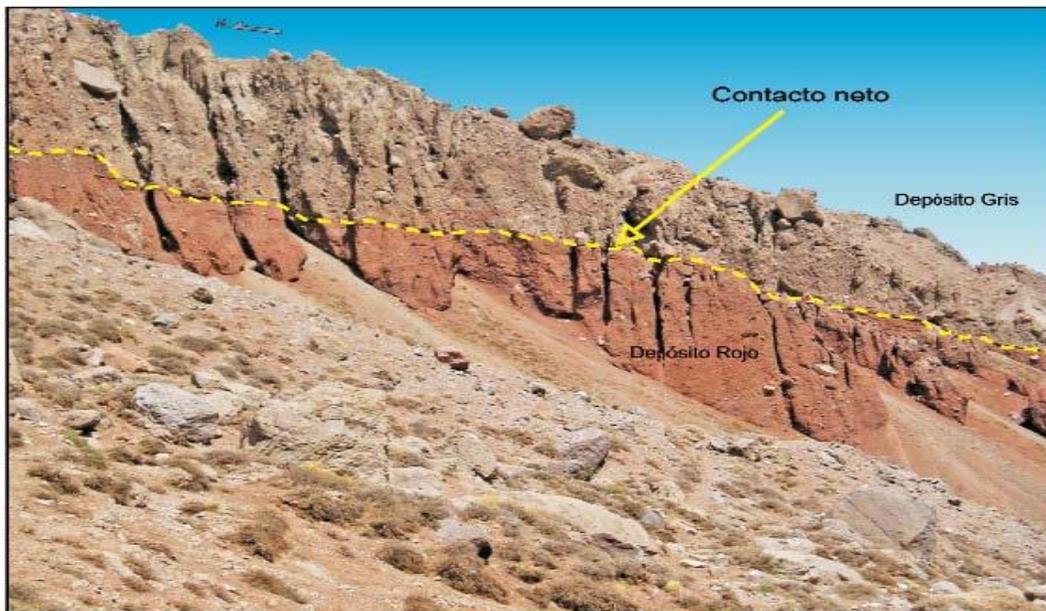
Fenómenos que presentan una ruptura brusca y caída más o menos libre y a gran velocidad de una masa rocosa en seco. Gran parte del transporte se da en el medio aéreo, pero también existe un componente de salto y rodamiento, se considera un evento catastrófico, temporalmente instantáneo y de muy alta recurrencia (Varnes, 1978).

Figura. No. 9 Avalancha de rocas y flujo de detritos

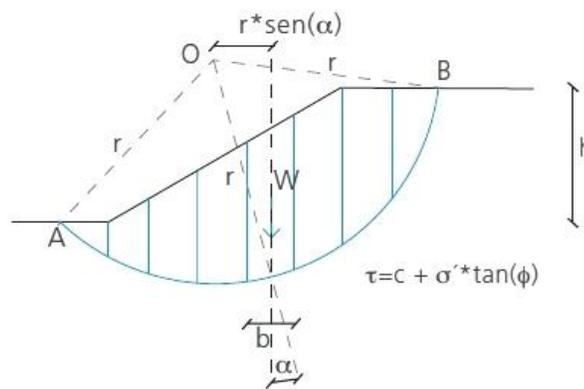
Figura No.10 Esquema del análisis de estabilidad de taludes por el método de Fellenius. Sanhueza Plaza & Rodríguez Cifuentes, 2013

En la figura 15. Se muestra un talud con una superficie potencial de falla definida con el arco AB. La masa de suelo que se encuentra dentro de esta superficie de rotura es dividida en varias dovelas. El talud considerado debe ser una sección transversal representativa del talud real, el que será estudiado por cada metro lineal.

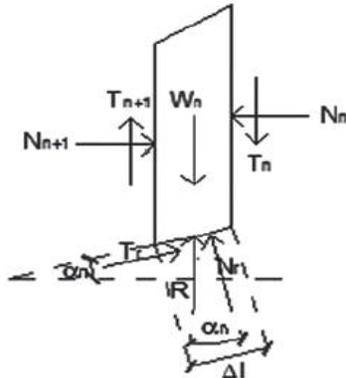
Figura No.11 Esquema de las fuerzas que actúan en la  $\psi$  dovela, de acuerdo al método de Fellenius. Sanhueza Plaza & Rodríguez Cifuentes, 2013.

Las fuerzas que actúan sobre el talud, se pueden apreciar en la figura 16, donde se toma la n-ésima dovela como ejemplo:

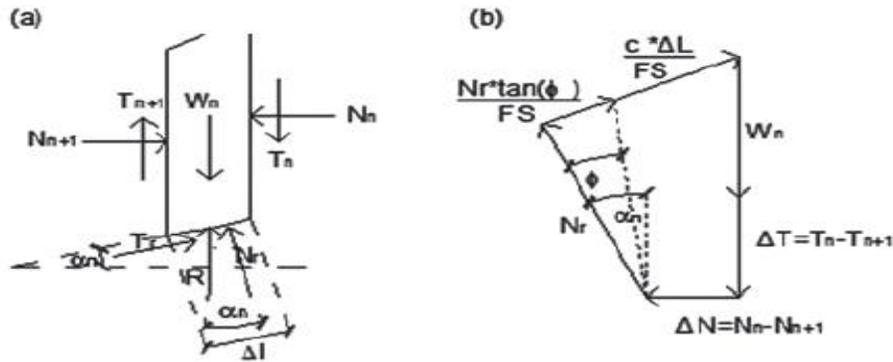
Figura No.12 Análisis de Estabilidad de Taludes por el Método de Bishop. (a) Esquema de las fuerzas que actúan en la dovela. (b) Diagrama de fuerzas en equilibrio de la n-ésima dovela. Sanhueza Plaza & Rodríguez Cifuentes, 2013  
De este análisis es posible deducir las siguientes ecuaciones (ec.6, ec.7):

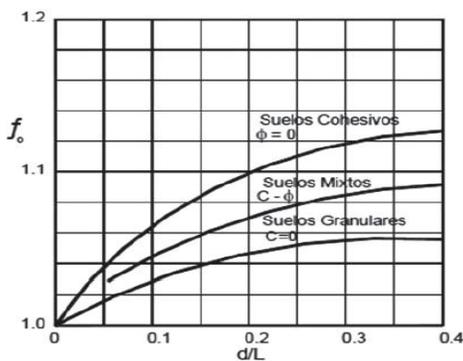
Figura No.13 Diagrama del factor  $f_0$  utilizado en el método de Janbu (Suárez, 2011)

La principal consideración de este método es que las fuerzas entre dovelas son solo horizontales, no tomando en cuenta las fuerzas cortantes. A diferencia de los métodos anteriores, en este caso la SPF no debe ser obligatoriamente circular. Esto se refleja en la aplicación de un factor de corrección  $f_0$ , el que depende netamente del nivel de curvatura que presente la superficie de rotura (figura 13).

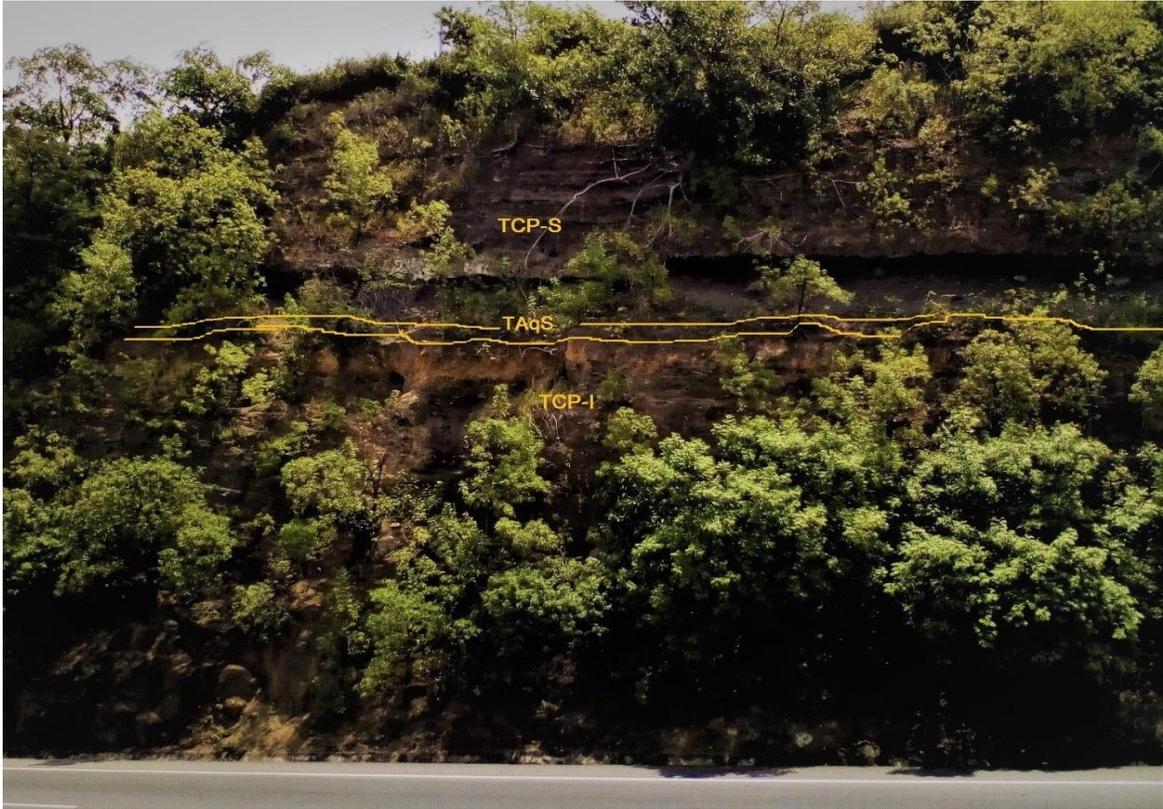
Foto 1. Descripción unidades litológicas encontradas, parte superior un depósito volcánico toba cuesta el plomo superior(TCP-S), en el intermedio la tefra apoyeque superior (TqAS) y depósito volcánico toba inferior (TCP-I). Coordenadas (UTM 573266 1343421).

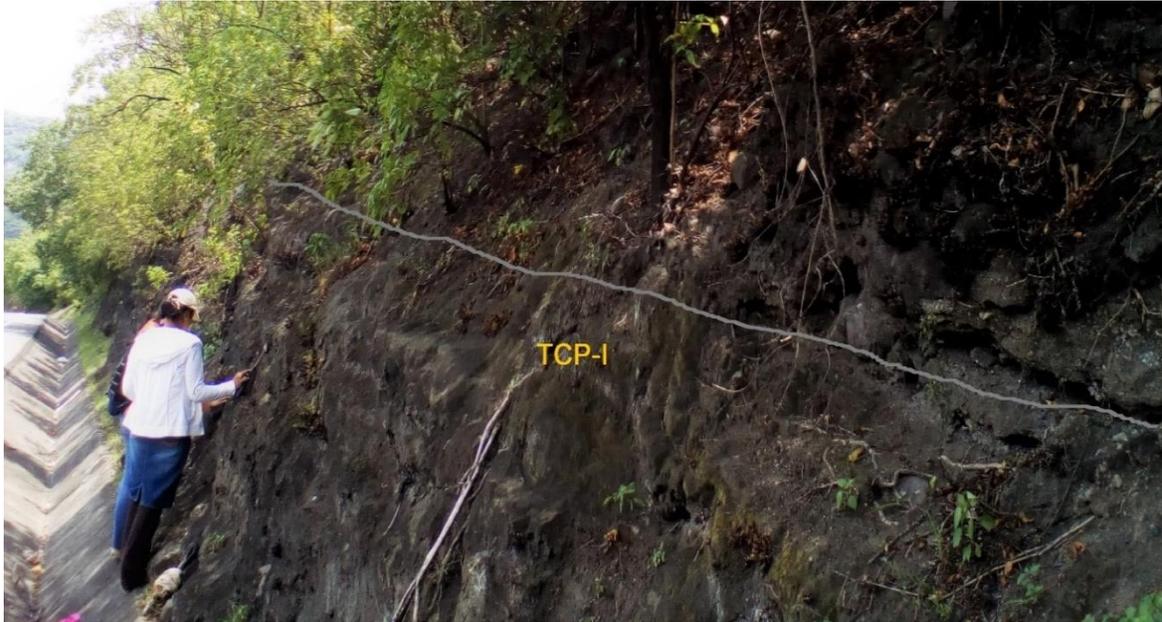
Foto, 2. TCP- inferior oleadas piroclásticas de unos 12m de espesor, con capa de 7m en la base con estructura masiva gris oscuro endurecida conformada por cenizas fragmentos de lapilli, líticos balísticos. Coordenadas (UTM 573180 1343390)

La unidad TCP- inferior depósito volcánico de unas (oleadas piroclásticas 8m de espesor), está conformada por una capa de 7 m de espesor en la base de estructura masiva, color gris oscuro, endurecida, conformada de ceniza, fragmentos redondeados de lapilli fino y líticos balísticos de composición andesítica y sub-redondeados grises en la cima (diámetros de hasta 1.5 m). (Foto 2)

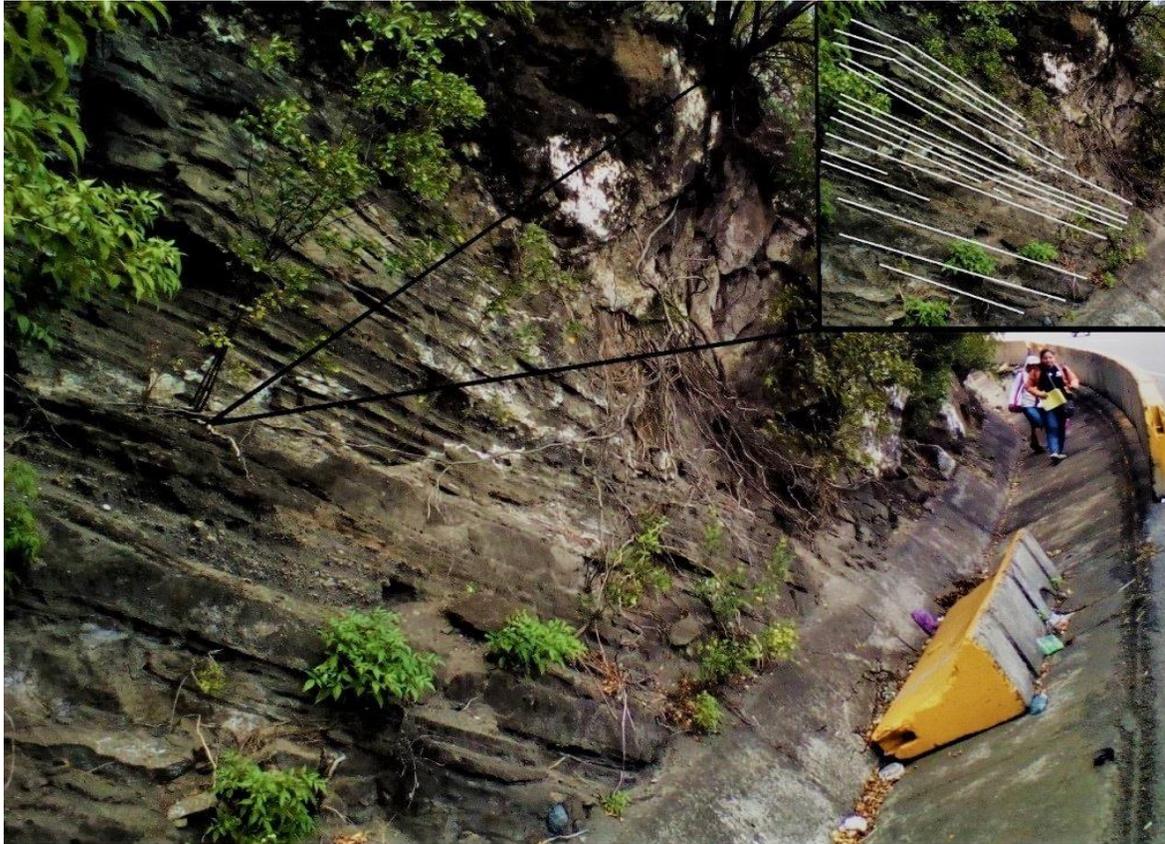
Foto. 3. Depósito volcánico (oleadas piroclásticas) capas seudo estratificadas con una inclinación en contra pendiente posiblemente originados por tectonismo o fallamiento, conformada por fragmentos de lapilli ceniza, líticos. Coordenadas UTM (573451 1343420).

También observamos un paquete de Capas seudo-estratificadas endurecida, de al menos 3.5 m de espesor formadas por deposición principalmente de caída, Estas capas muestran una inclinación en contra de la pendiente provocadas posiblemente por tectonismo o por fallamiento, estas oleadas piroclásticas está conformada principalmente por fragmentos de lapilli media a finos y ceniza de color gris, sub redondeados, en contacto grano a grano, con líticos de composición andesítica-basáltico (Foto, 3).

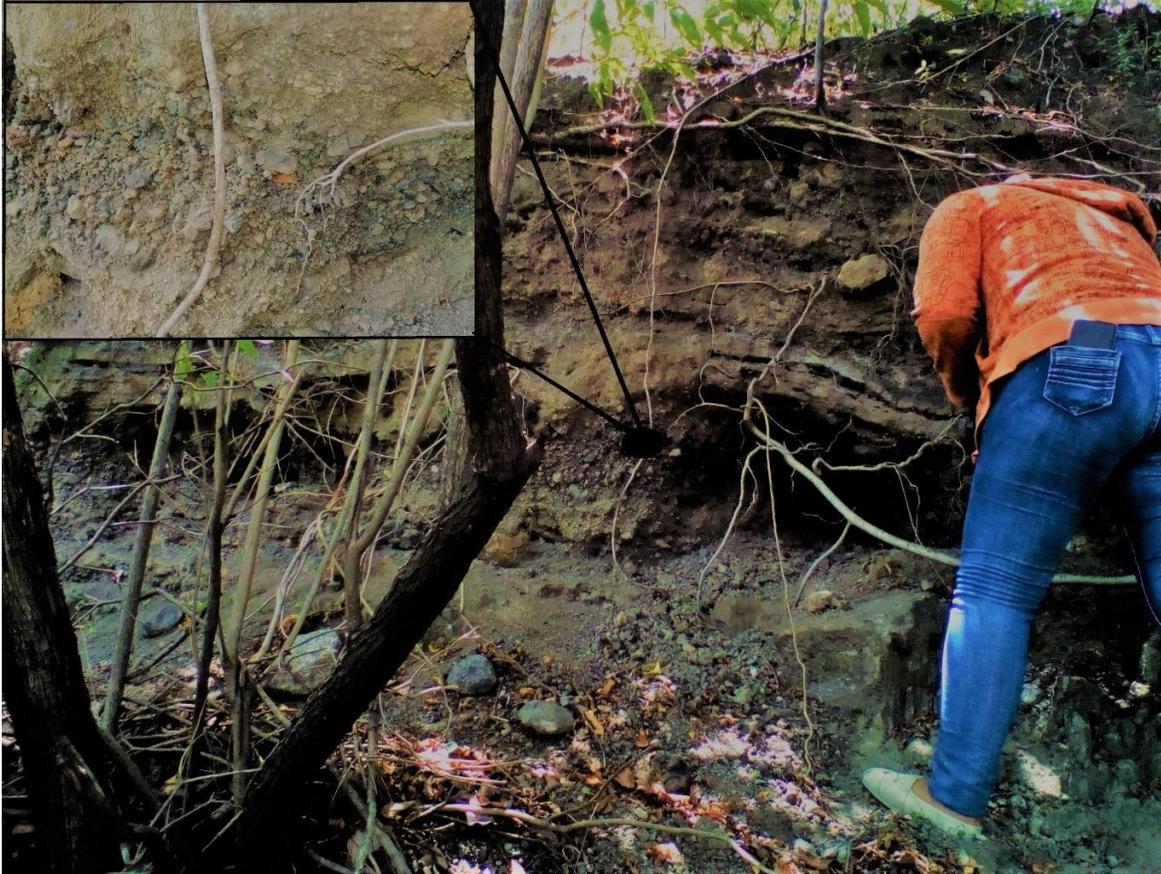
Foto, 4. Depósito de caída en contacto erosivo, con fragmentos tamaño lapilli, de medio a fino y ceniza con líticos balísticos de composición andesíticas basáltica de hasta 20cm de diámetro. Coordenadas UTM 573178 1343382.

con líticos balísticos de composición andesítica-basáltica, de hasta 20 cm de diámetros. (Foto, 4).

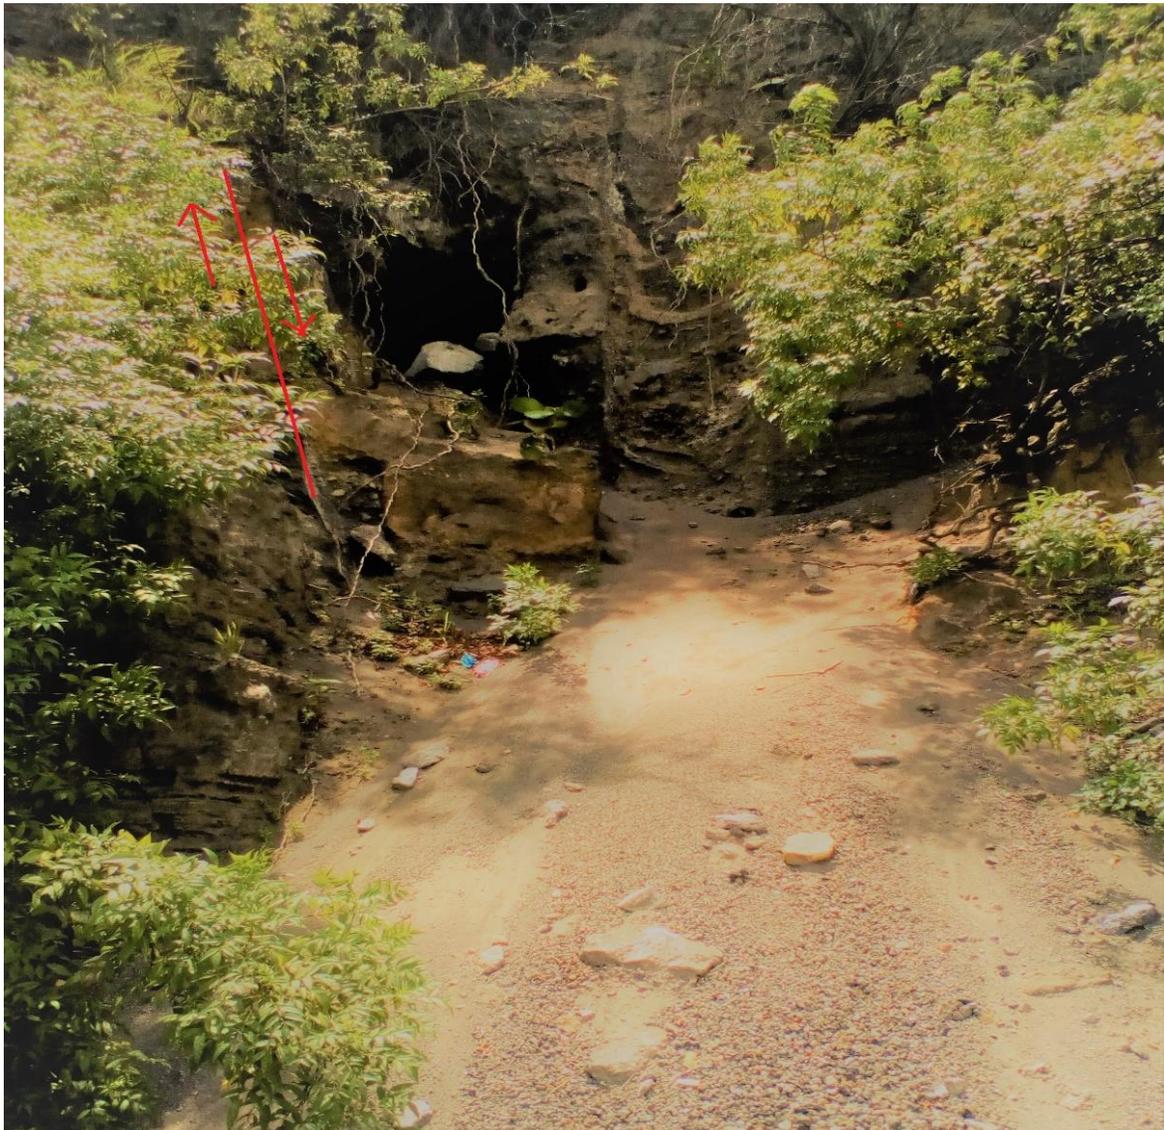
Foto 5 falla tipo normal con un rumbo N 50 W y una inclinación de 80 grados, debido al fallamiento se observa una zona de derrumbe coordenadas. (UTM 573278 1343429).

Falla con 80 grados de inclinación y un rumbo N 50 W la cual se observa el desplazamiento del bloque que baja creando una zona de desprendimiento y derrumbe al igual que zonas de deformación producto de esfuerzos al que está sometido dicho punto (Foto, 5).

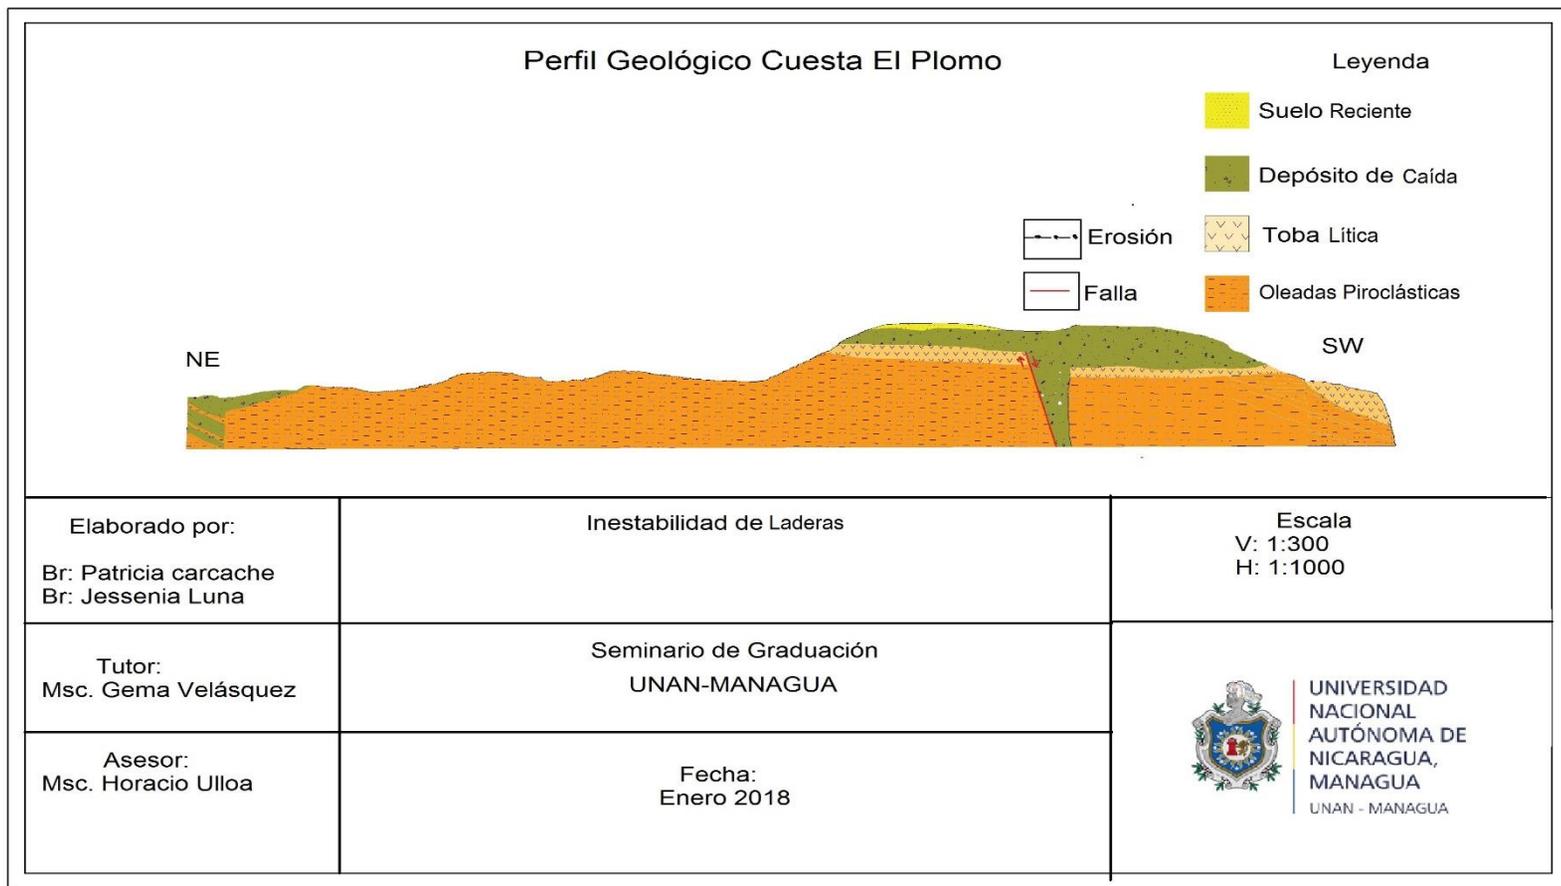
Figura No.15 Perfil geológico cuesta el plomo

En el perfil en sentido NE- SW se aprecia una falla con  $80^\circ$  de inclinación y un rumbo N  $50^\circ$  W coincidimos el cual se ve claramente el desplazamiento del bloque que sube, creando una zona de desprendimientos y deslizamiento y zonas de deformaciones producto de esfuerzos al que está sometido dicho punto, el estrato ubicado en la parte superior un depósito de caída se ha venido hasta la parte baja del talud producto de los esfuerzos al que está sometido.

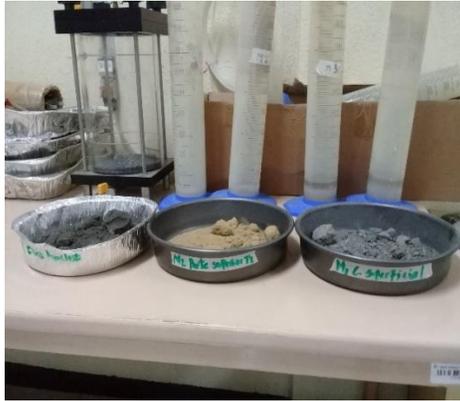
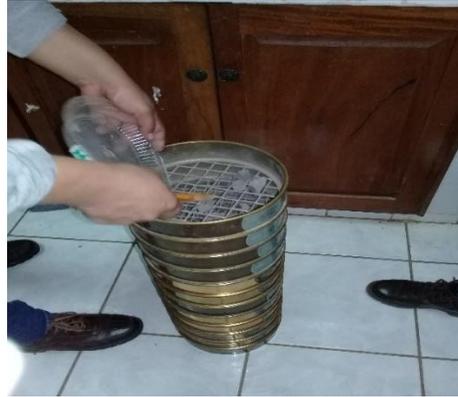
En la foto 6. a.) se observa parte de las muestras de suelos usadas en la clasificación granulométrica para determinar el tipo del material, b) así como los tamices de diferentes diámetros por el que pasaron las muestras en estudio.

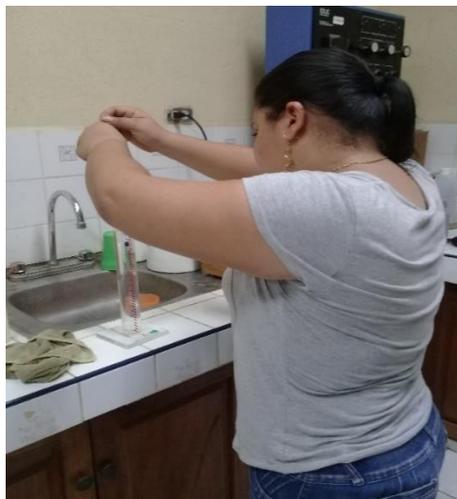
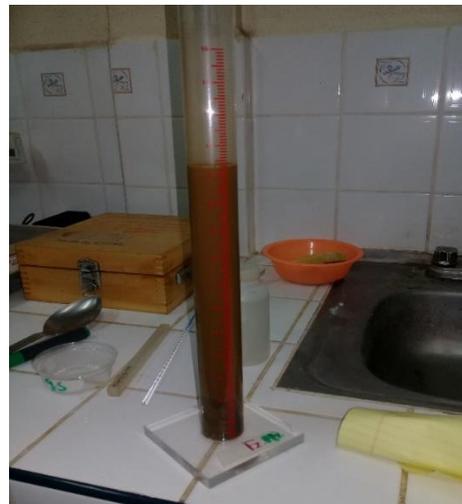
En la Foto No. 7 se observa parte del procedimiento para la determinación de la gravedad específica de cada muestra. a).peso del frasco más agua hasta los 200 mm b) Peso del frasco más agua más suelo.

El procedimiento consistió en pesar 60 gramos de muestra previamente triturado con un mortero, luego pesar un frasco graduado e introducirle agua hasta los 200 mm y volver a pesar e introducir un termómetro para conocer la temperatura del agua, posteriormente se vertieron los 60 gramos de la muestra en el frasco y se pesó, con una bomba de vacío se extrajo el aire retenido en la muestra, se pesó y se volvió a medir su temperatura.

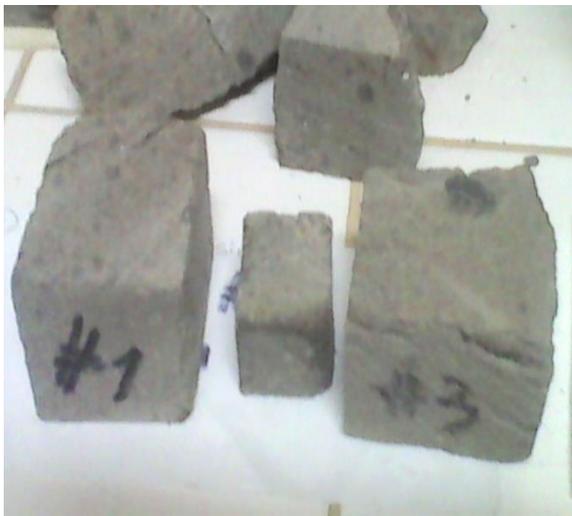
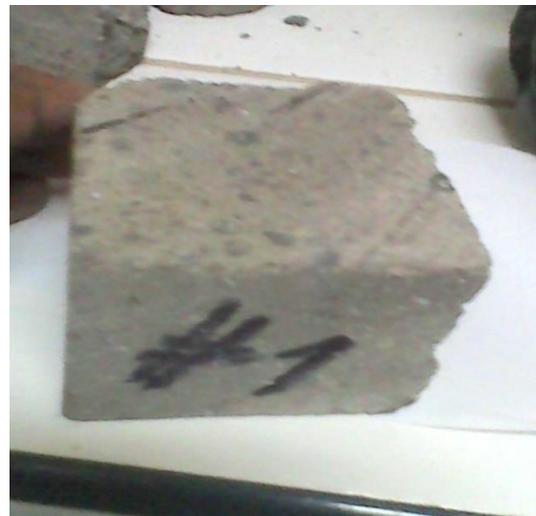
Foto No 8. Se observan tres muestras las que fueron cortadas como un cubo casi perfecto para determinar su volumen. a) la muestras representan una toba, un flujo y una toba de ceniza estas muestras fueron extraídas y son representativas del lugar de estudio.

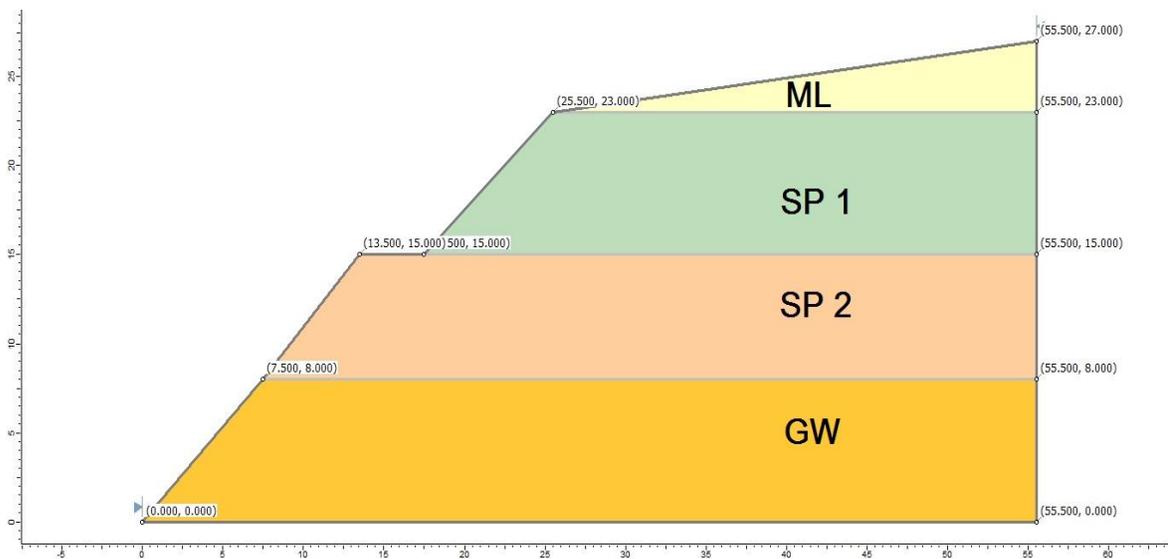
Figura No. 16 Perfil de suelos y rocas en la cuesta el plomo.

Para el análisis de estabilidad se usaron 4 métodos, estos fueron: Bishop, Fellenius, Spencer y Janbu simplificado. Estos métodos se basan exclusivamente en las leyes de la estática para determinar el estado de equilibrio de una masa de terreno potencialmente inestable. No toman en consideración las deformaciones del terreno. Suponen que la resistencia al corte se pierde total y simultáneamente a lo largo de la superficie de falla. El siguiente perfil, está basado en resultados obtenidos en el levantamiento geológico y geotécnico (figura 16).

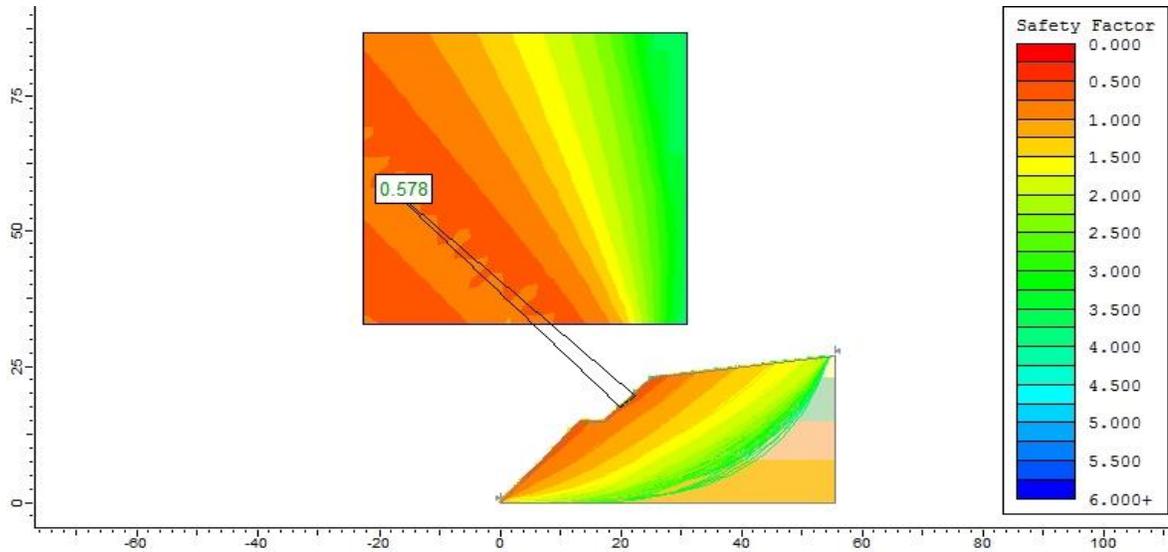
Figura No. 17 Análisis del modelamiento del talud por medio del análisis computacional del software SLIDE de estabilidad de taludes método de Bishop simplificado.

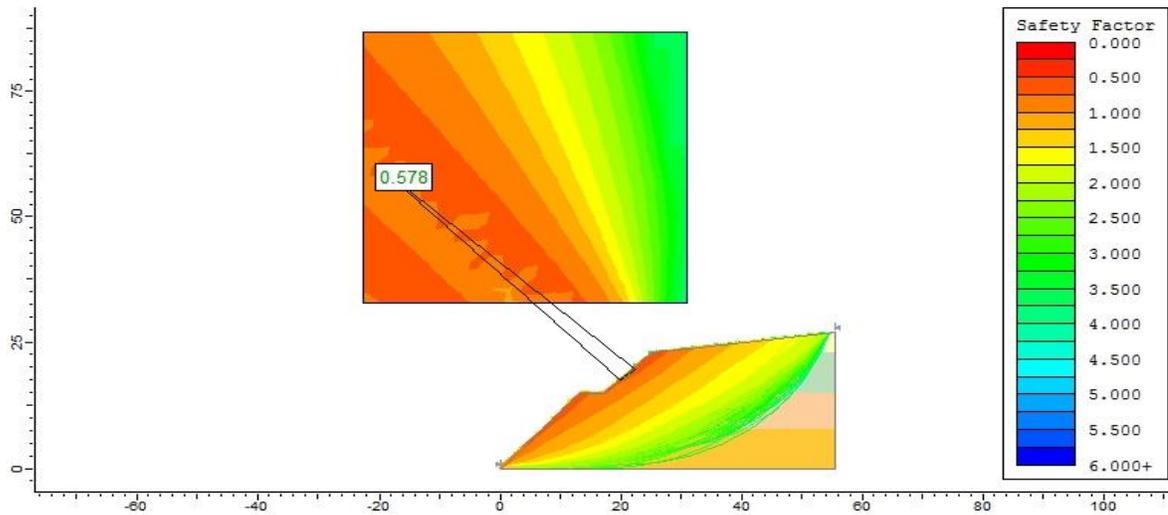
Figura No.18 Análisis del modelamiento del talud por medio del análisis computacional del software SLIDE de estabilidad de taludes método de Spencer

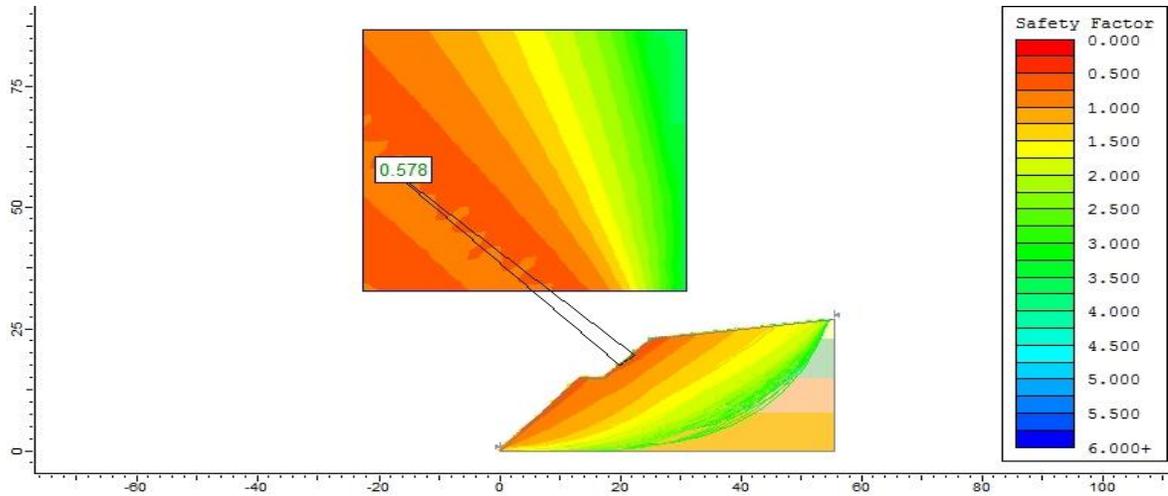
Figura No.19 Análisis del modelamiento del talud por medio del análisis computacional del software SLIDE de estabilidad de taludes método de Fellenius.
