SEMINARIO DE GRADUACIÓN PARA OPTAR AL TÍTULO DE

INGENIERO GEÓLOGO

**EVALUACIÓN DE INESTABILIDAD DE LADERA EN LA CUESTA DE EL  
PLOMO DEL MUNICIPIO DE MANAGUA, NICARAGUA**

Diciembre 2017

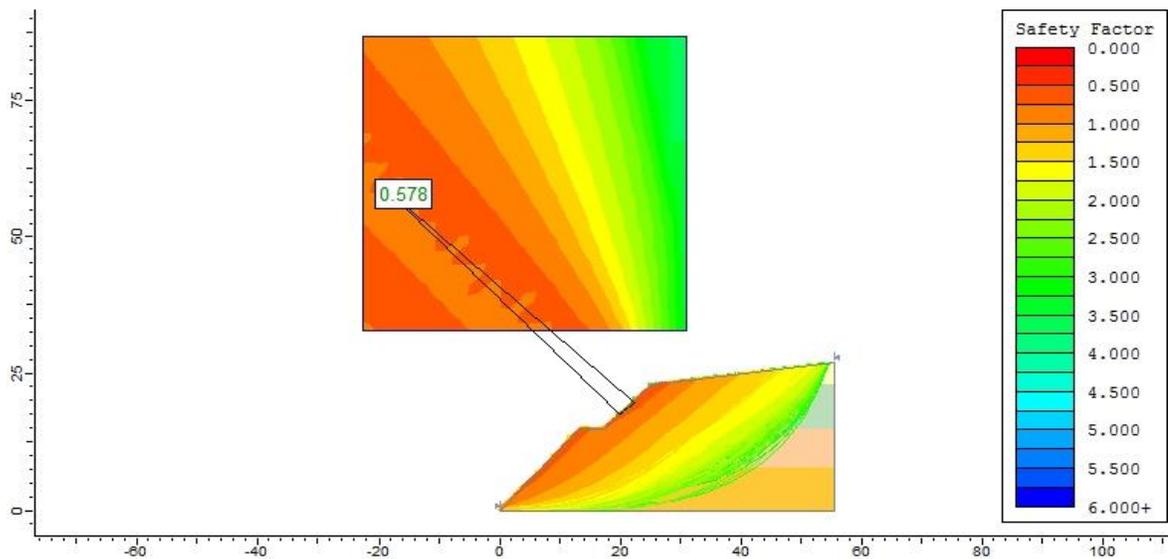
Figura No.20 Análisis del modelamiento del talud por medio del análisis computacional del software SLIDE de estabilidad de taludes método de Janbu simplificado.

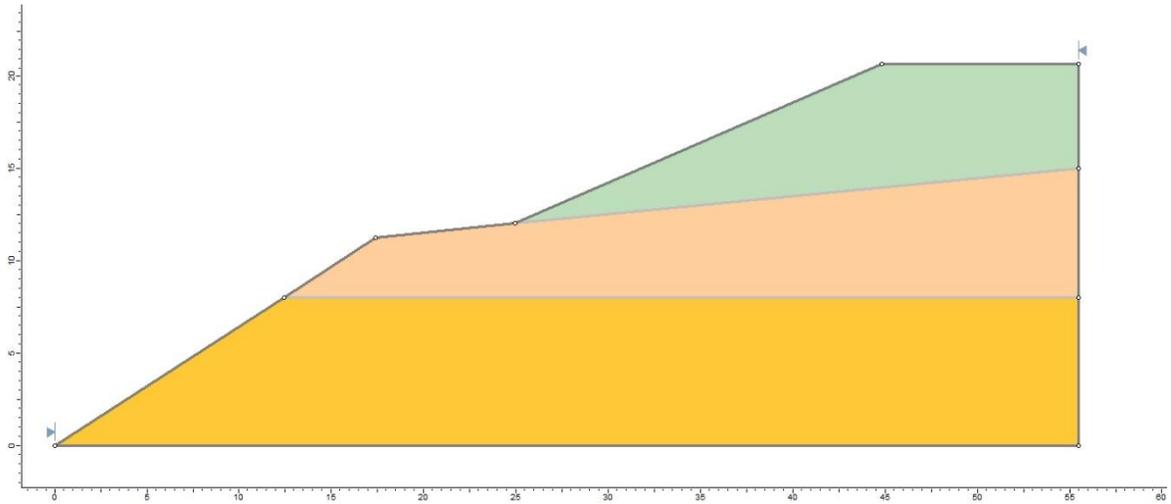
Figura No.21 Talud modificado (corte de los estratos)

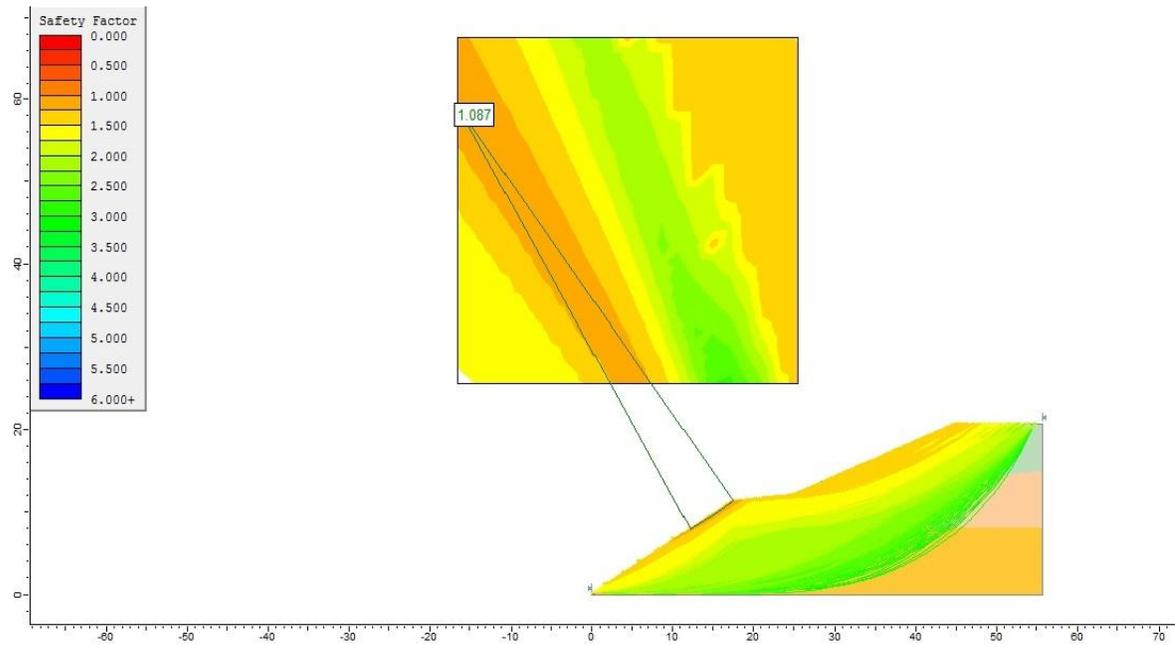
El programa fue corrido dando un valor aceptable de 1.087, como se aprecia a continuación.

Figura No.22 Factor de seguridad aceptable en 1.087

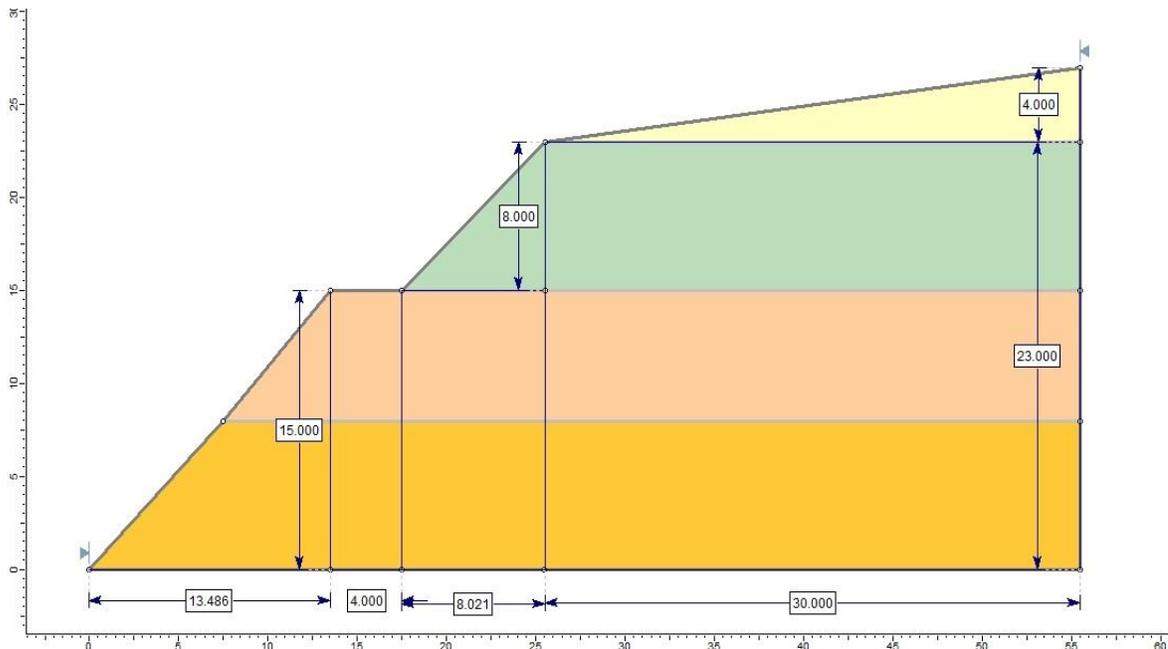
Figura No.23 Talud original se observa las diferentes áreas para determinar el volumen removido de material del corte.

Se determinó a través de trigonometría el volumen desplazado del suelo removido, siendo el volumen total del talud original de 350,969.52 m<sup>3</sup> y el volumen del talud modificado de 242,408.3518 m<sup>3</sup> la diferencia de ambos nos da la cantidad de volumen removido siendo este de 108,561.1682 m<sup>3</sup>, como se muestra en la tabla número 13.

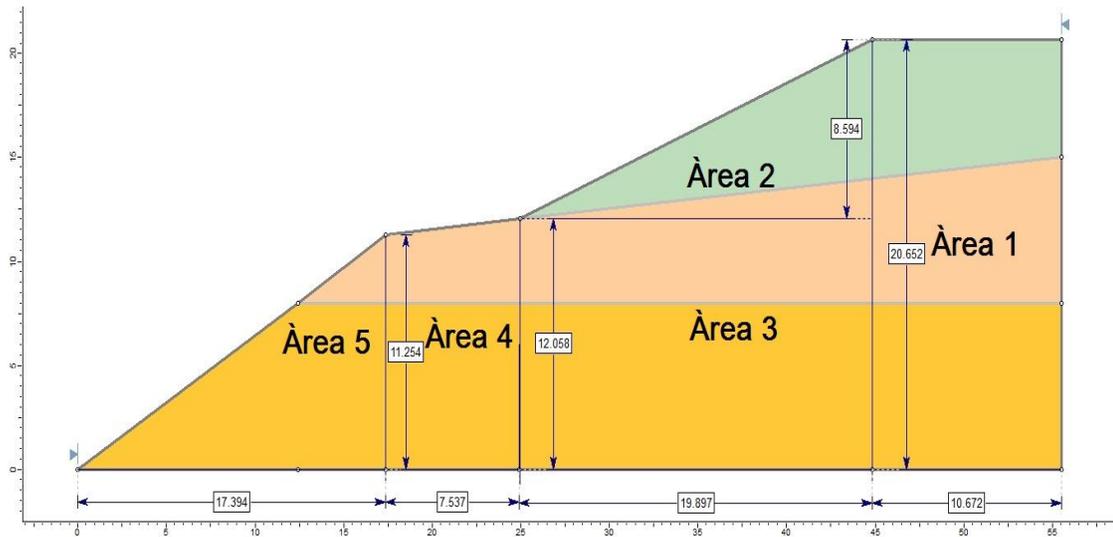
Figura No.24 Talud modificado, se observa las diferentes áreas para determinar el volumen removido de material del corte.
